## Análisis estructural avanzado del Templo de Huaytará-Huancavelica, Perú

**TRABAJO FINAL DE MASTER**

**Análisis estructural avanzado del Templo de Huaytará-Huancavelica, Perú**

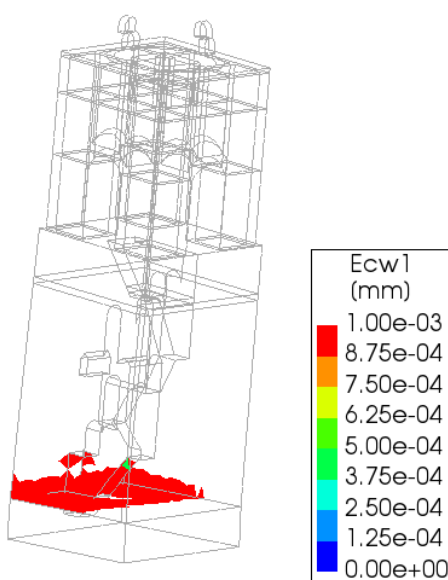
desplazamiento de 5.32mm en el nodo 7192 ubicado en la parte más elevada de la torre sur Fig. 146, el mecanismo falla por volteo fuera de plano se activa en la fachada sur del sobrecimiento con la generación de grietas horizontales en la unión entre los material de mampostería y adobe. Estas grietas se van desplazando por la superficie horizontal hasta generar el mecanismo Fig. 147,

Fig. 147. Patrón de daños de la Torre Sur en dirección y negativa para aperturas de grietas superiores a 0.1 mm.

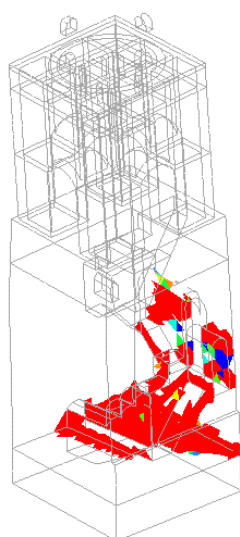
Fig. 153. Comparación de los daños obtenidos por el modelo numérico y en la fotografía del corredor interior de la torre Norte.

Los sectores más débiles del edificio histórico son los corredores interiores de las torres ya que pasa por la unión entre las mamposterías de roca y adobe, que es donde se generan las grietas al aplicar las cargas horizontales (Pushover) esto causa que el daño así como grietas existentes se extienda aún más. Otro sector vulnerable es la unión entre los muros laterales de la nave y la ábside o fachas originado por la activación.
