공학박사 학위논문

유체-구조 연성 해석기법을 이용한
원양어선의 침수·침몰사고의
원인규명에 대한 연구

Cause Investigation on Flooding and Sinking Accident of
Pelagic Fishing Vessel using FSI Analysis Technique

조선해양시스템공학과
이 재 석

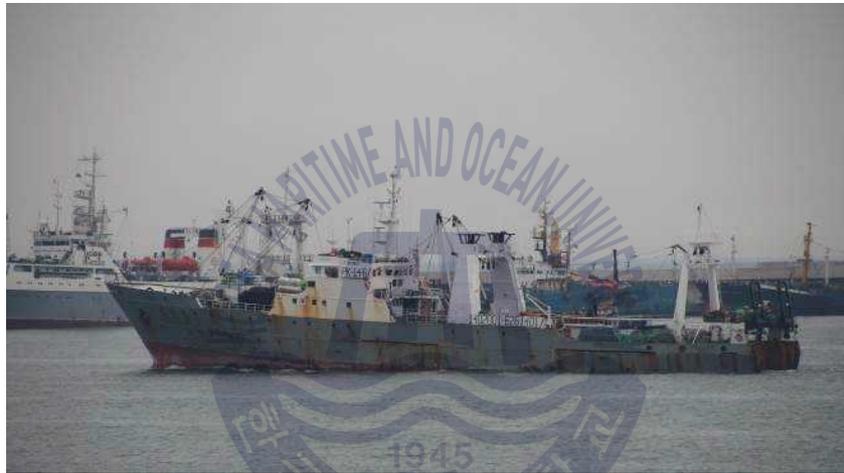
Fig. 3 Scenery of pelagic fishing vessel

2014년 12월 1일 17:06경(현지시각), 북태평양 러시아 베링해에서 조업 중이던 Fig. 3의 원양어선(총톤수 1,753톤, 길이 76.17m, 너비 13.00m, 깊이 8.40m, 1978년 1월 1일 건조)이 기상악화로 어획물처리실(processing and working space), 어창(fish hold) 등에 다량의 해수가 유입되어 침몰되고 승선원 60명 중 선원 53명이 사망 및 실종되었다. 침몰사고 위치는 Fig. 4에서와 같이 북위 61도 54분, 서경 177도 09분이었고, 침몰사고 시의 수심은 약 117m인 것으로 알려져 있다. 또한 현지 기상상태는 북동풍($70^{\circ} \sim 80^{\circ}$) 25m/s, 파고 5.5m(주기 8초), 수온 1~2°C인 것으로 알려져 있다.

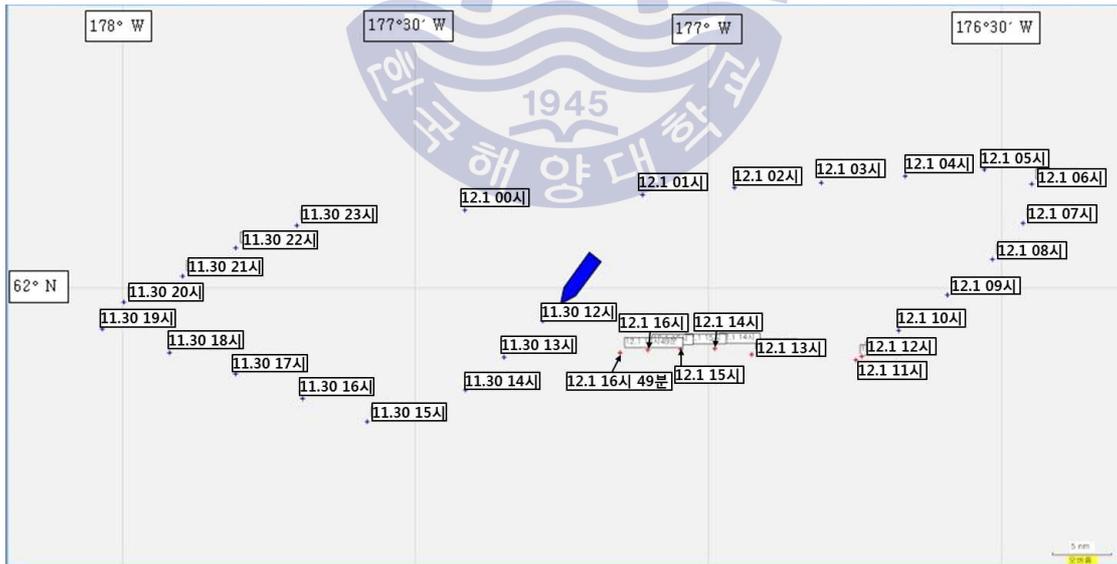
Fig. 5 AIS track of pelagic fishing vessel(2014. 12. 1 10:00 ~ 12. 1 13:00)

- 11:00 경 양망을 시작하여 11:35에 양망을 완료하고 피쉬병커(fish bunker)의 해치커버(hatch cover)를 개방하고, 어획물 약 20톤을 투하하면서 다량의 해수가 해치커버로 유입됨
- 12:00 경 해치커버의 불완전한 폐쇄로 해수가 유입되었고, 12:06 경 피항을 개시하였으며 다량의 해수가 유입된 후 선체가 약 30° ~ 40° 우현으로 경사됨
 - Fig. 5의 원양어선의 항적에서 11:24 경까지는 선미가 풍상을 향하고 있었고 12:00까지의 항적자료는 없으나 12:00 경 선수방위 66° , 침로방향 43° 로 운항하였음
- 13:00 경 유입된 해수가 타기실로 유입되어 좌현 전타 상태의 조타기가 작동불능 되어 선박이 좌선회를 계속하자 엔진을 멈추었으며, 이후 높은 파도에 의해 피쉬병커를 통하여 지속적으로 어획물처리실로 해수가 유입됨
- 14:00 경 어획물 등으로 처리실내 빌지웰(bilge well)이 막혀 배수펌프가 작동불능 되었으나, 연료유와 어획물을 좌현으로 이동하고 인근 조업어선에서 지원받은 잠수펌프로 해수를 배출하면서 선체가 일시 평형을 유지함
- 15:00 경 좌현으로 경사됨에 따라 좌선회하고 우현 측에서 높은 파도를 맞아 좌현으로 급격히 경사되었고, 15:30 경 좌현 선미부터 침몰이 시작되고

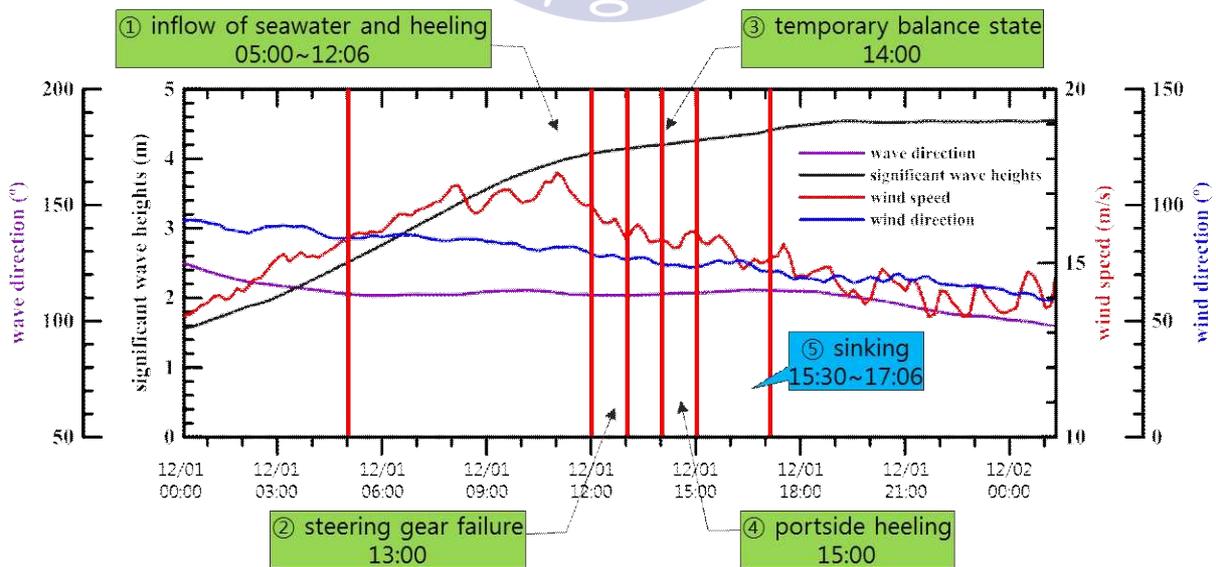
Fig. 11 Significant wave and wind speed time histories at accident region (December 1, 2014)

사고선박의 침몰사고 지역에서의 시간대별 유의파고 및 파향과 풍속 및 풍향의 시계열에 대한 그래프를 사고당일 동안에 대하여 Fig. 11에 나타내었고, 이를 침몰사고 당일의 시간대에 대하여 파주기까지 Table 1에 요약하였다. 침몰사고 당일 주변 해상은 약 4.0~4.5 m/sec의 유의파고가 약 110° 정도의 파향에, 파도주기는 약 8.0 sec를 유지하고 있었고, 풍속은 약 15.0 m/sec 정도에 약 75° 정도 전후의 풍향을 유지하고 있었음을 알 수 있다.

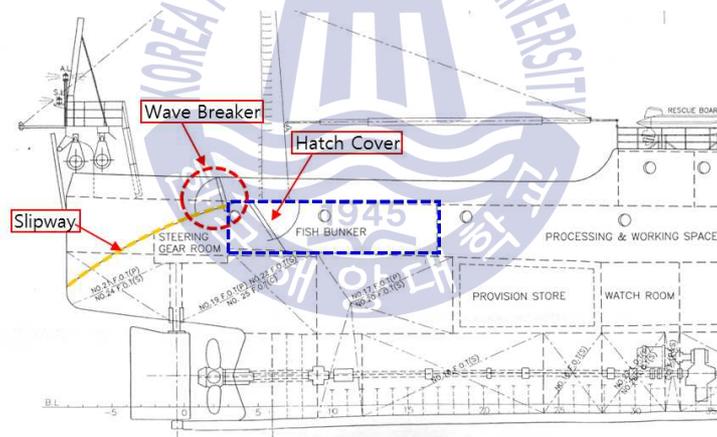
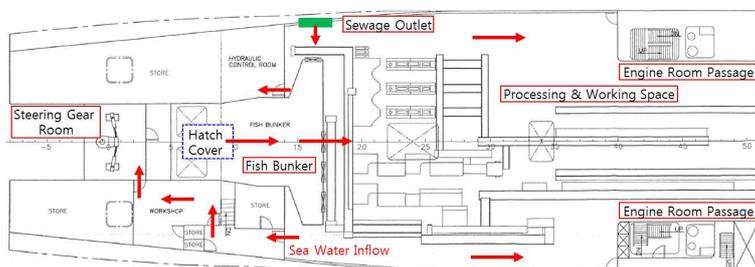
Fig. 16 Schematic diagram of main stern structure and seawater inflow openings and paths

사고선박의 선형, 선체 구조도 및 일반배치도 등의 도면과 복원성 계산서 등을 활용하였고, 해양안전심판원이 침몰사고 후 사고원인 규명을 위해 조사한 심문자료 등을 참조하였다. 또한 원양어선의 유사선 MYS YEAKTERINY과 자매선인 ORION-505를 부산 감천항 부두에 방선하여 선체구조 및 배치를 철저히 확인하였다. Fig. 16은 주요 선미 구조도와 어획물처리실의 해수유입 개구부(opening)와 내부경로의 개략도를, Fig. 17은 유사선과 자매선의 사진들을 통하여 사고선박의 전반적인 구조도와 그들의 특징을 보여주고 있다.

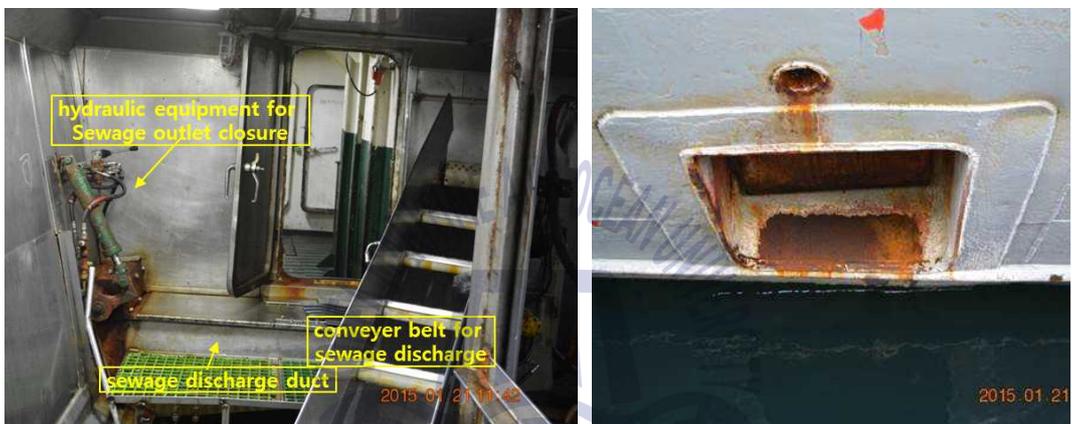
(e) inboard and outside scenery of sewage outlet

본 사고선박의 침수·침몰 시뮬레이션을 위한 전선 모델링은 선체 전체의 형상, 경하상태의 중량분포, 복원성 계산서에서의 각 탱크들의 용적들을 분석하고 해수가 침수할 개구부와 선내 전과되어가는 내부 구조들을 충분히 파악하여 수행하였다. Fig. 21과 22는 각각 사고선박의 전선 및 종단면의 모델링과 사고선박의 해수의 외부 유입구 및 내부 구조의 모델링을 보여주고 있다. Fig. 23과 24는 각각 피쉬병커의 구조 모델링과 오물배출구의 내부 및 외부구조 모델링을 보여주고 있다. 오물배출구는 선내 제2갑판(second deck) 상에서 0.8m 상단에 놓여있다고 알려져 있으나 자매선 ORION-505호의 방선과 사진으로 확인한 바에 의하면 갑판 상에 놓여 있었던 것으로 확인하였다. 해치커버의 크기는 길이 2.5m × 폭 1.8m이다.

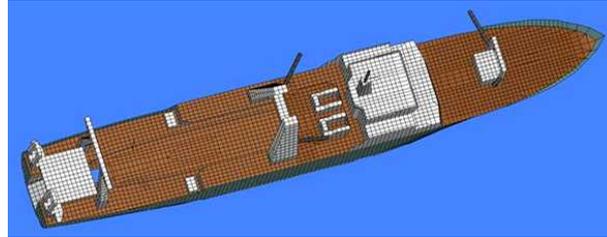
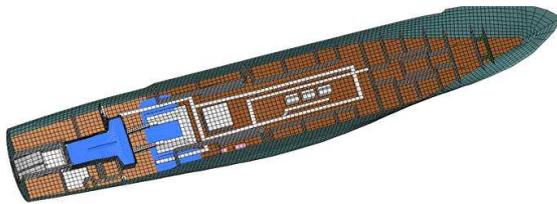
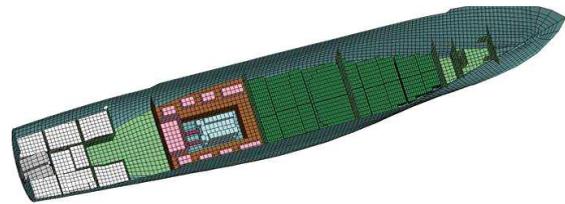
Fig. 32 Initial seawater inflow state in Cases 1-0 and 1-1

사고선박의 침수 및 침몰하는 과정을 4장에서 언급한 2가지 시나리오로 나누어 실선 침수·침몰 시뮬레이션을 수행하였다. Fig. 31에서의 생존자들의 진술서에서와 같이 어획물의 양망 후 해치커버를 열고 투하하면서 다량의 해수도 유입되었고 Fig. 32에서와 같이 불완전하게 해치커버를 닫았을 때의 상황인 시나리오 Case 1-0 및 1-1의 초기상태를 추정하였다. 외부로부터 해수가 유입되는 개구부는 해치커버와 오물배출구로서 각 시나리오에 따라 어획물처리실에 해수가 유입되고 각 구획내의 해치와 출입문 등의 내부 개구부를 통하여 침수되었다. 각 시나리오에 따른 침수·침몰 시뮬레이션을 수행하여 선체의 횡요 및 종요운동의 응답을 이용하여 각 구획 내의 침수량을 추정하였다.

Case 1-0은 양망 후 피쉬병커 해치커버를 열고 약 20톤의 어획물을 피쉬병커에 투하 시 약 80톤의 해수가 다량 유입되어 Fig. 32와 Table 3 Case 1-0에서와 같이 피쉬병커에 약 50톤, 어획물처리실 바닥에 약 30톤 정도의 해수가 유입된 상태에서 해치커버를 불완전하게 폐쇄한 상태로 Fig. 28(a)와 같이 선수방위 66° , 침로방향 43° 로 운항하는 경우로서 우현 선수각도 44° 의 우현파랑을

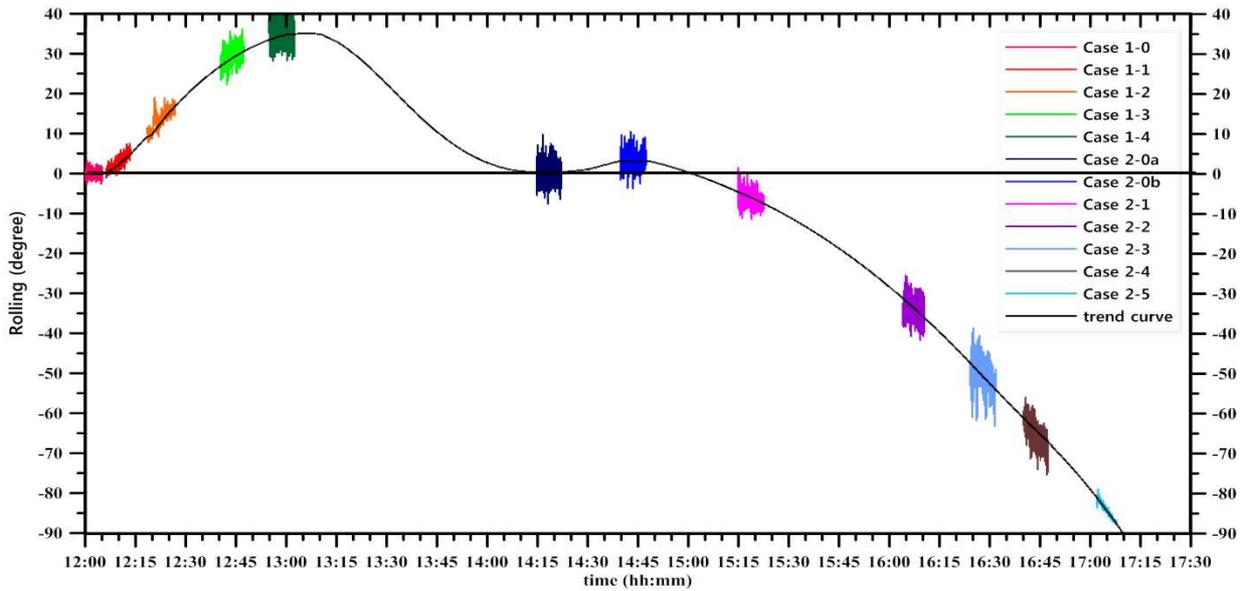
Fig. 33 Rolling response of fishing vessel according to scenario through full-scale flooding and sinking simulation

Table 3은 각 시나리오 별 침수·침몰 시뮬레이션을 수행하여 사고선박의 해치커버와 오물배출구를 통하여 어획물처리실, 어창 및 기관실 등의 각 구획에 유입된 해수 침수량과 침수율을 요약하였다. 그리고 각 시나리오 별 해치커버와 오물배출구를 통한 파주기 당 해수 유입량과 총 유입량을 분석하여 Table 4에 요약하였다. 또한 양망 완료 후 어획물을 투하하고 불안전하게 폐쇄된 피쉬병커의 해치커버로 해수가 유입되기 시작한 12:00 경부터 침몰사고에 이르는 17:19 경까지의 각 시나리오 별 선체 횡요(rolling) 응답은 Fig. 33에, 해수 유입량 및 추세 곡선은 Fig. 34에 나타내었다.

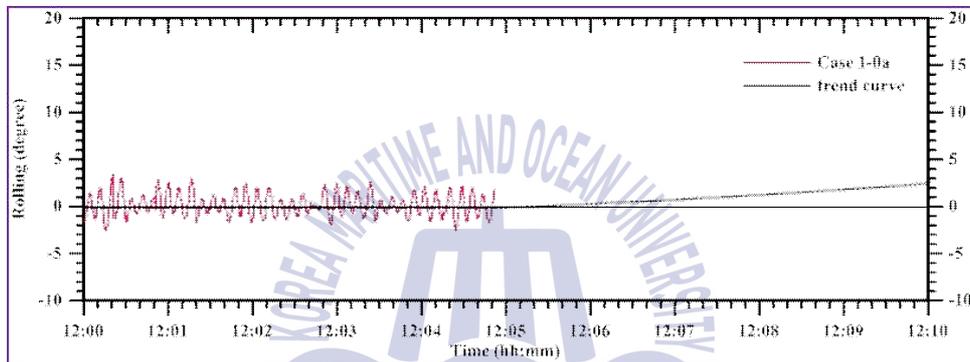
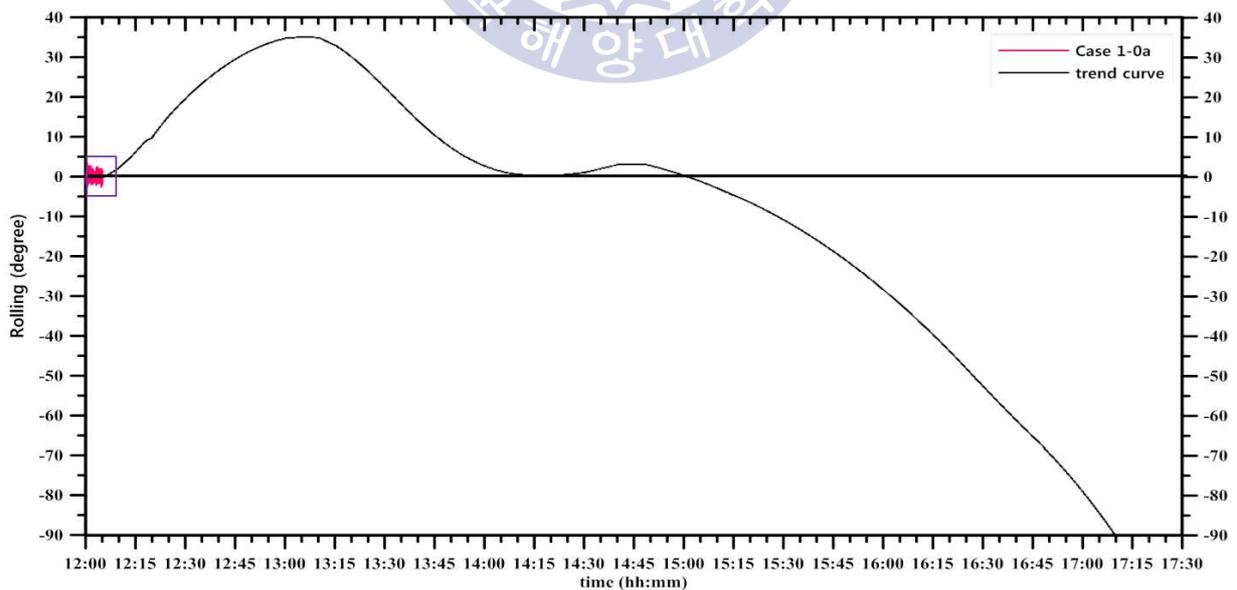
Fig. 35 Rolling response of fishing vessel in Case 1-0

우현 선수각도 44° 로 우현파랑을 받으며 항해하는 사고선박은 Fig. 35의 횡요 응답과 Fig. 36의 실선 침수·침몰 시뮬레이션의 거동에서와 같이 선체는 작은 각도의 종요(pitching)와 횡요가 발생하였고, 파도는 상갑판 위로는 거의 덮치지 않아 불완전하게 폐쇄된 해치커버와 좌현의 오물배출구를 통해서만 해수가 침수되지 않았다는 것을 확인할 수 있었다.

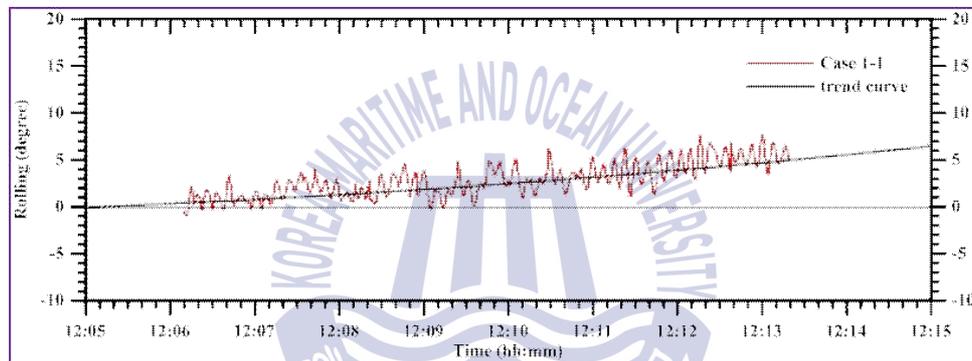
(a) zoom view of rolling response in Case 1-1

Fig. 37의 횡요 응답과 Fig. 38의 침수·침몰 시뮬레이션의 거동에서 알 수 있듯이 좌현 선미각도 20° 로 좌현파랑을 받으며 운항하면서 중요와 횡요운동이 반복되면서 선미 우현이 해수면에 주기적으로 일부 잠기고 파도가 선미 갑판부를 덮치면서 불완전하게 폐쇄된 해치커버를 통하여 해수가 침수되었고 파도가 좌현 선측을 스쳐 지나가듯이 부딪치면서 오물배출구를 통해서도 일부 해수가 유입되었으며 횡요도 점점 증가하고 있음을 알 수 있다.

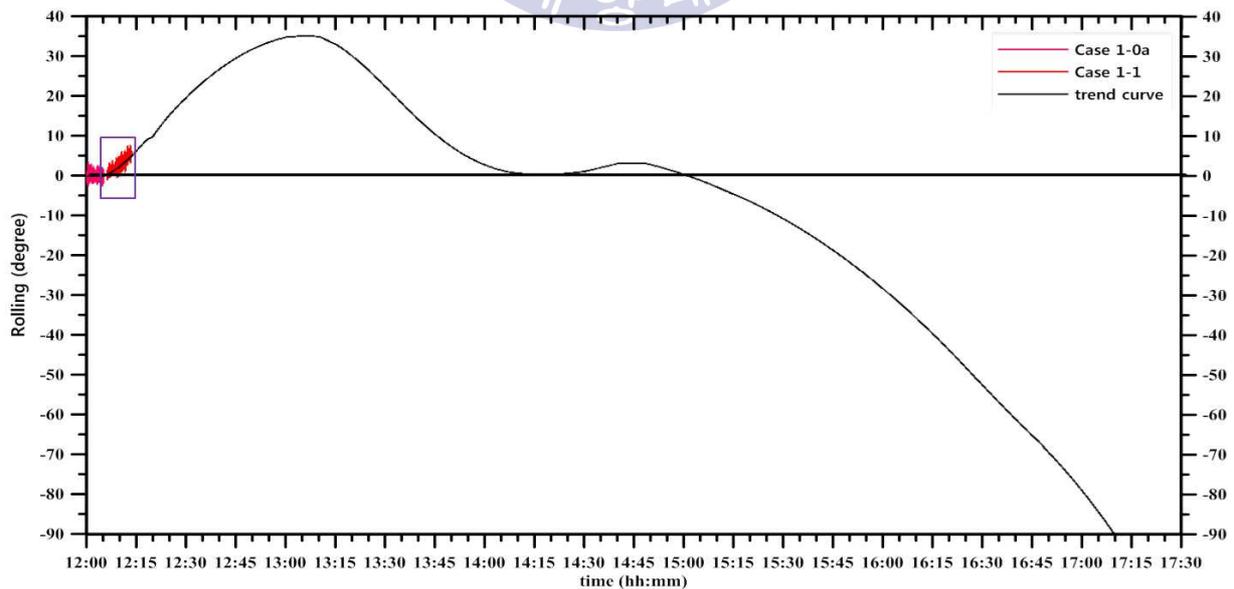
Fig. 37 Rolling response of fishing vessel in Case 1-1

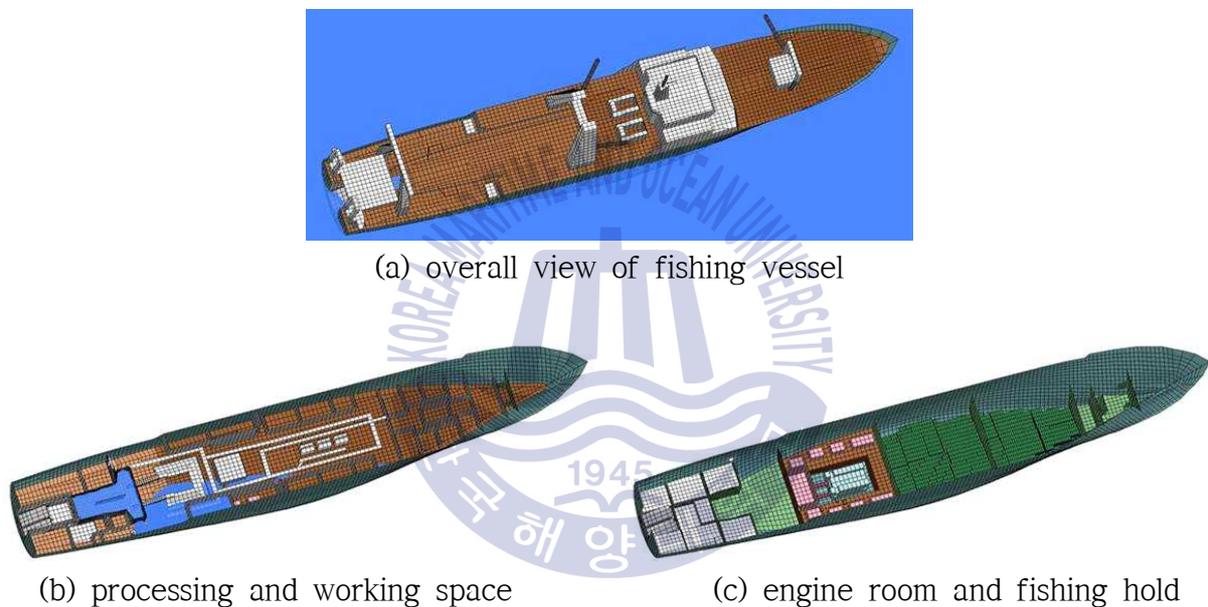
Case 1-2는 Case 1-1에 이어 불완전하게 폐쇄된 해치커버와 오물배출구를 통해 약 100톤의 해수가 유입되어 Fig. 40과 Table 3 Case 1-2에서와 같이 약 180톤 정도의 해수가 침수되어 피쉬병커와 어획물처리실 바닥에 각각 약 23톤과 157톤 정도 깔려있는 초기상태에서 Fig. 28(b)와 같이 좌현 선미각도 20°로 좌현파랑을 받고 있는 시나리오이다.

Fig. 40 Initial seawater inflow state in Case 1-2

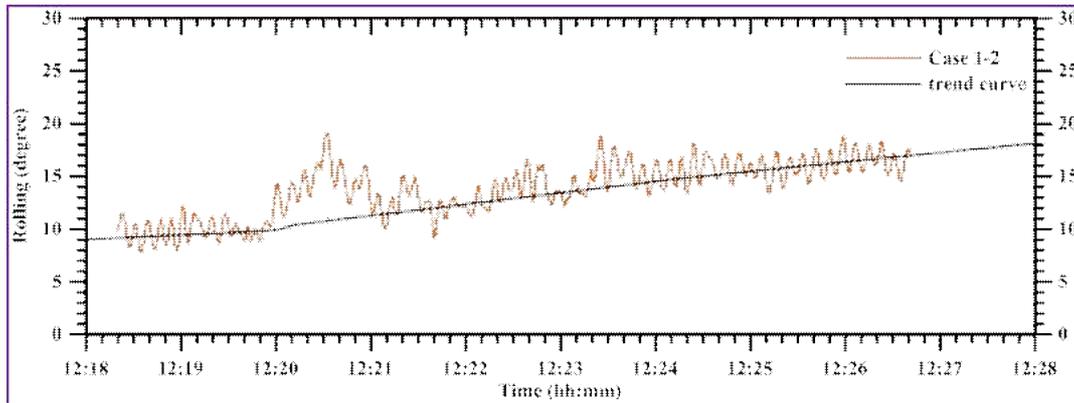
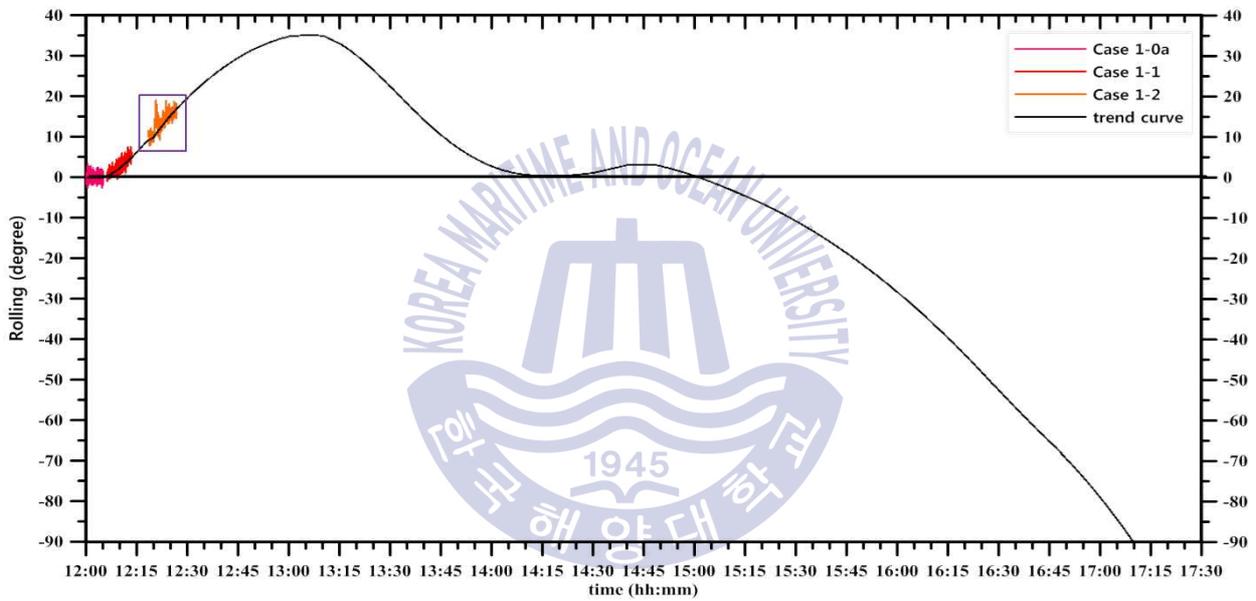
Case 1-2는 선체가 횡경사가 점점 증가되고 중요와 횡요운동을 반복하면서 선미우현이 수면에 주기적으로 일부 잠기고 파도가 선미 갑판부를 덮치게 되며 해치커버와 오물배출구를 통하여 해수가 유입됨에 따라 선체가 약 20° 정도 우현으로 경사하는 시나리오로서 FSI 해석기법의 실선 침수·침몰 시뮬레이션을 수행한 결과로서의 횡요 응답과 실선 침수·침몰 시뮬레이션의 거동을 각각 Fig. 41과 Fig. 42에 나타내었다.

Fig. 41 Rolling response of fishing vessel in Case 1-2

Case 1-2의 횡요 응답과 실선 침수·침몰 시뮬레이션 거동에서 좌현 선미각도 20° 의 파도를 받고 있는 사고선박은 중요와 횡요운동을 하면서 파도가 선미 갑판부를 주기적으로 덮치고 있음을 알 수 있다. 선미좌현의 오물배출구는 선체가 우현으로 횡경사 되어있어 수면과는 다소 높은 위치에 있지만 파도가 좌현선미에 예각으로 부딪치면서 Fig. 43(a)와 같이 해수가 일부 유입되었고, 파도가 선미 갑판부를 덮치면서 Fig. 43(b)와 같이 해치커버를 통하여 해수가 주로 유입되었다는 것을 알 수 있다.

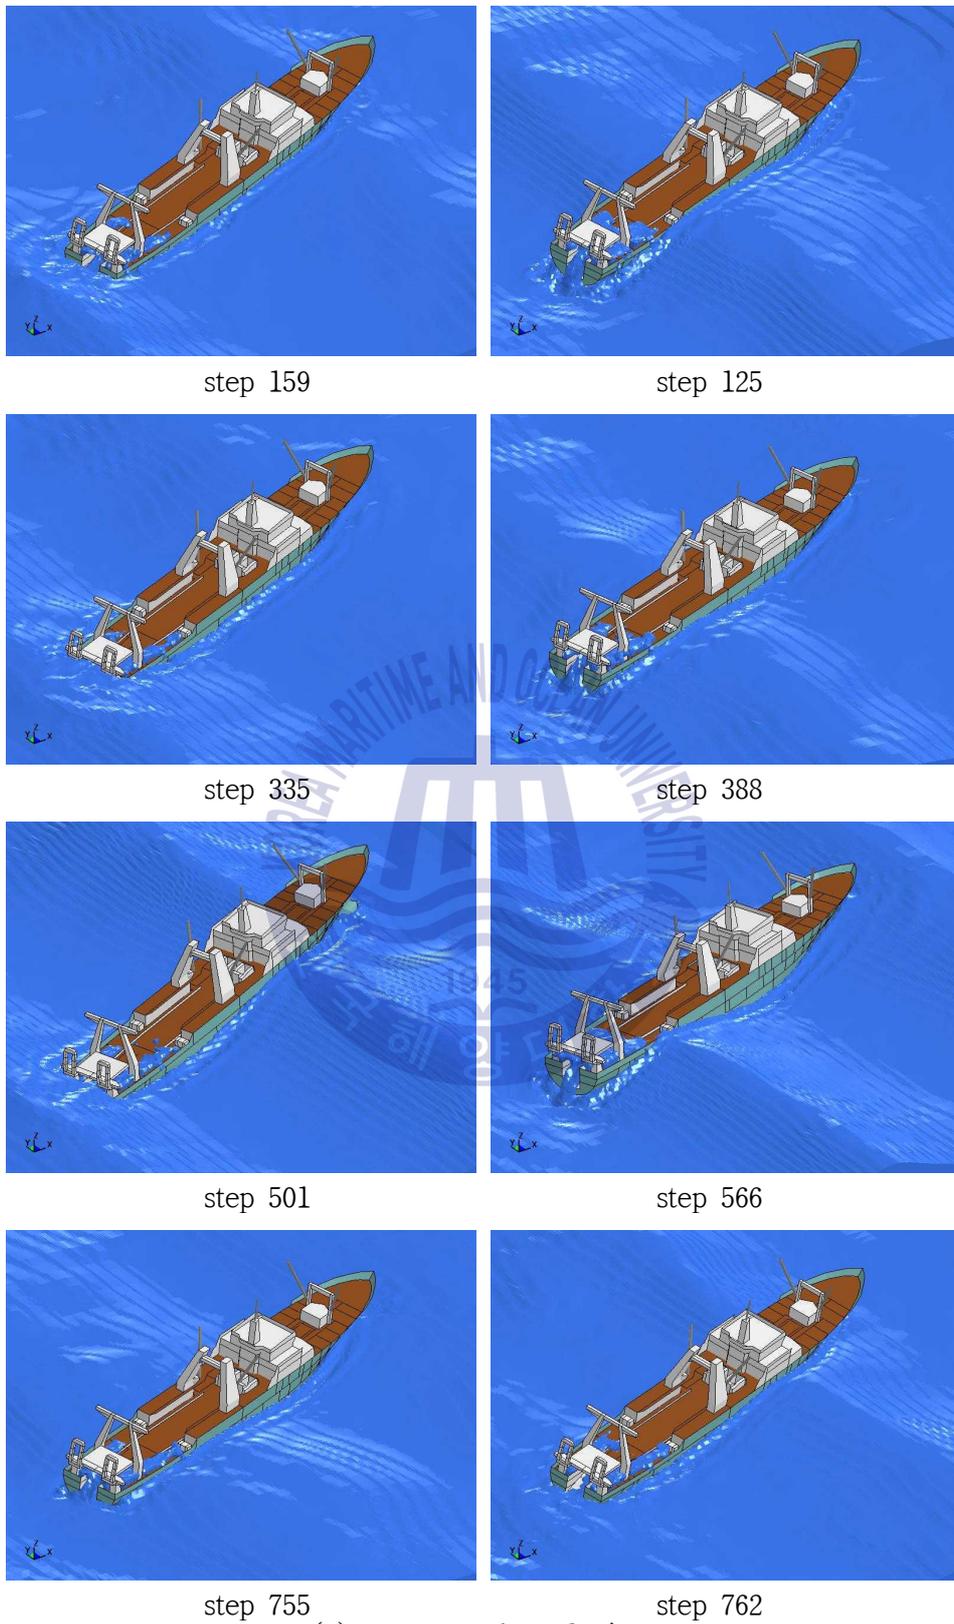
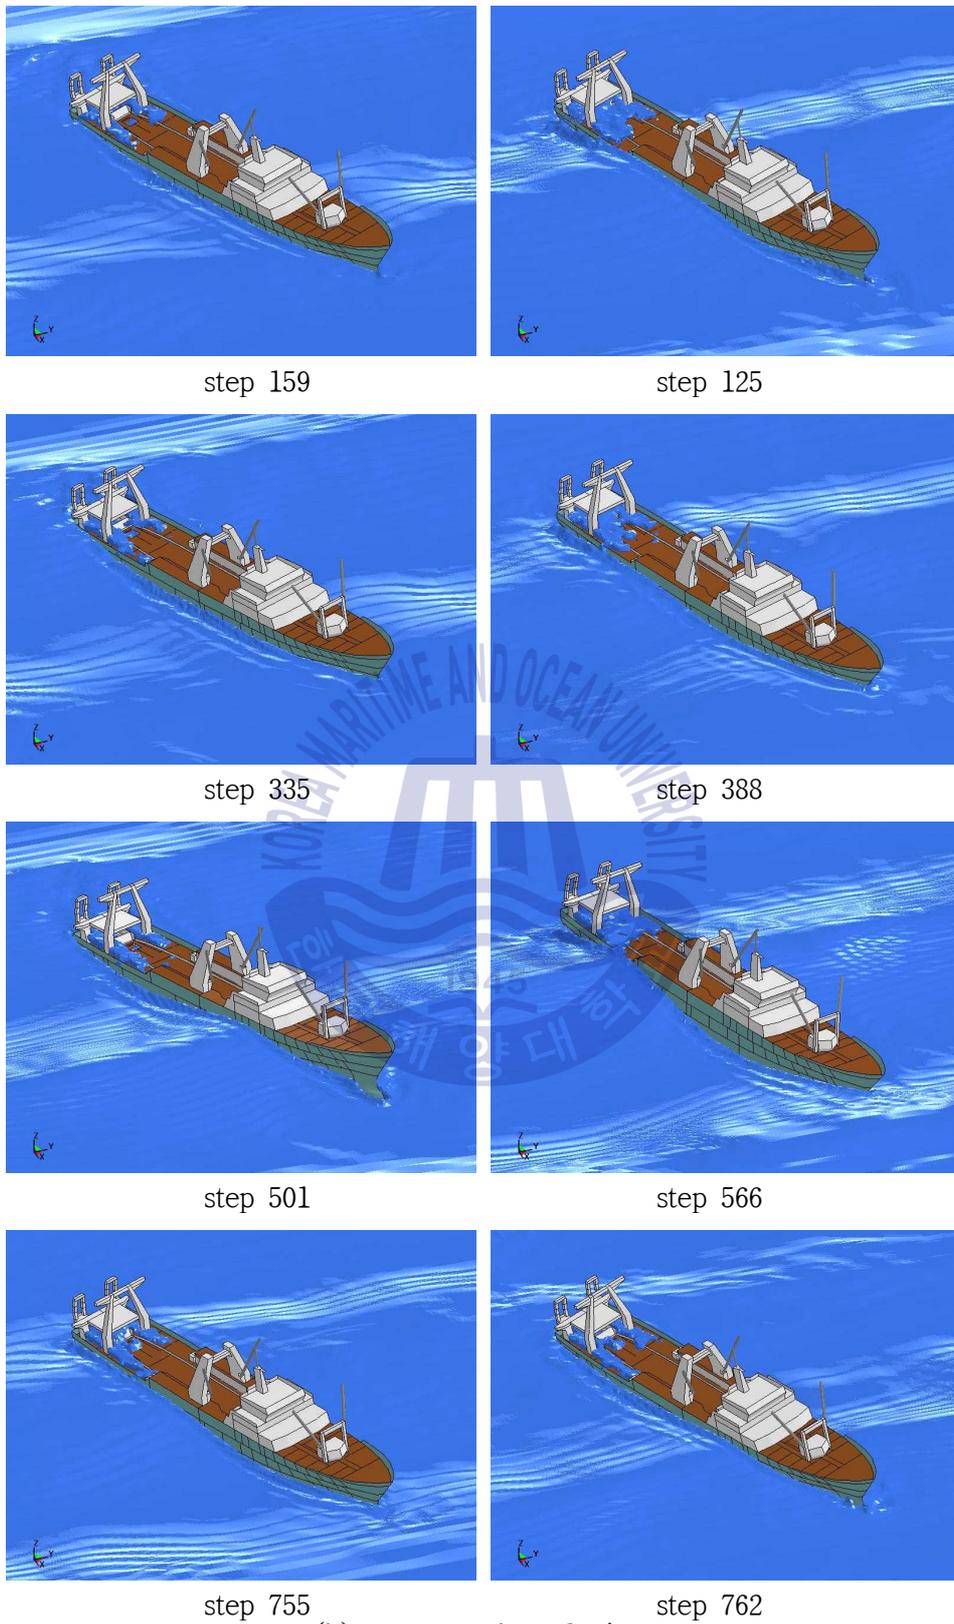
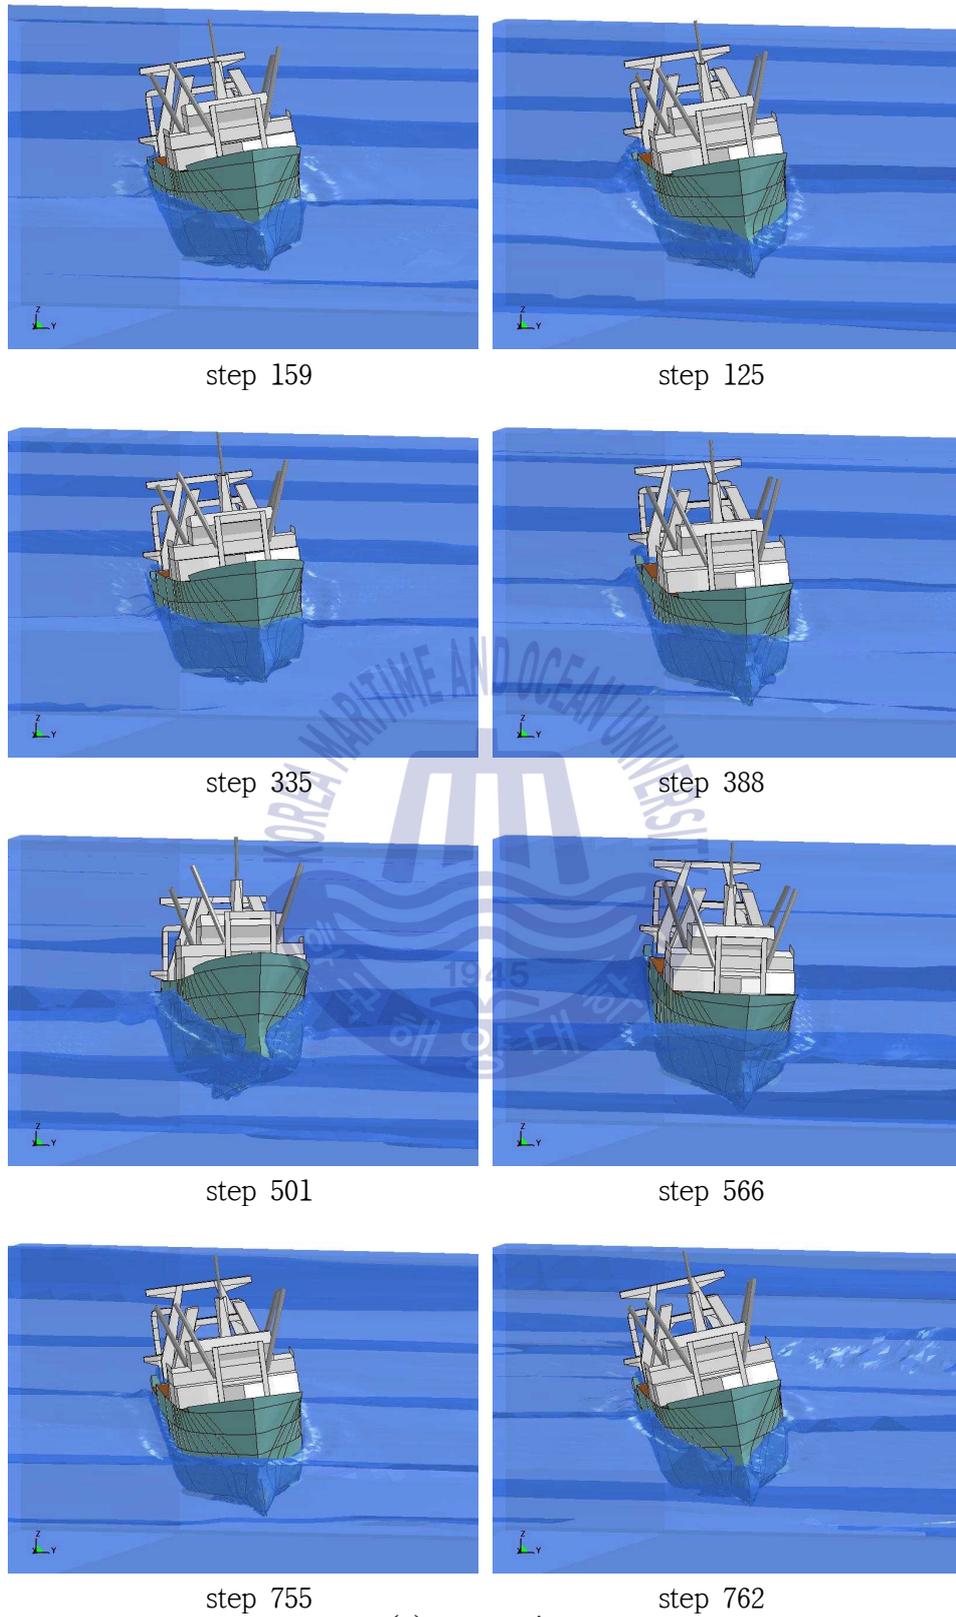
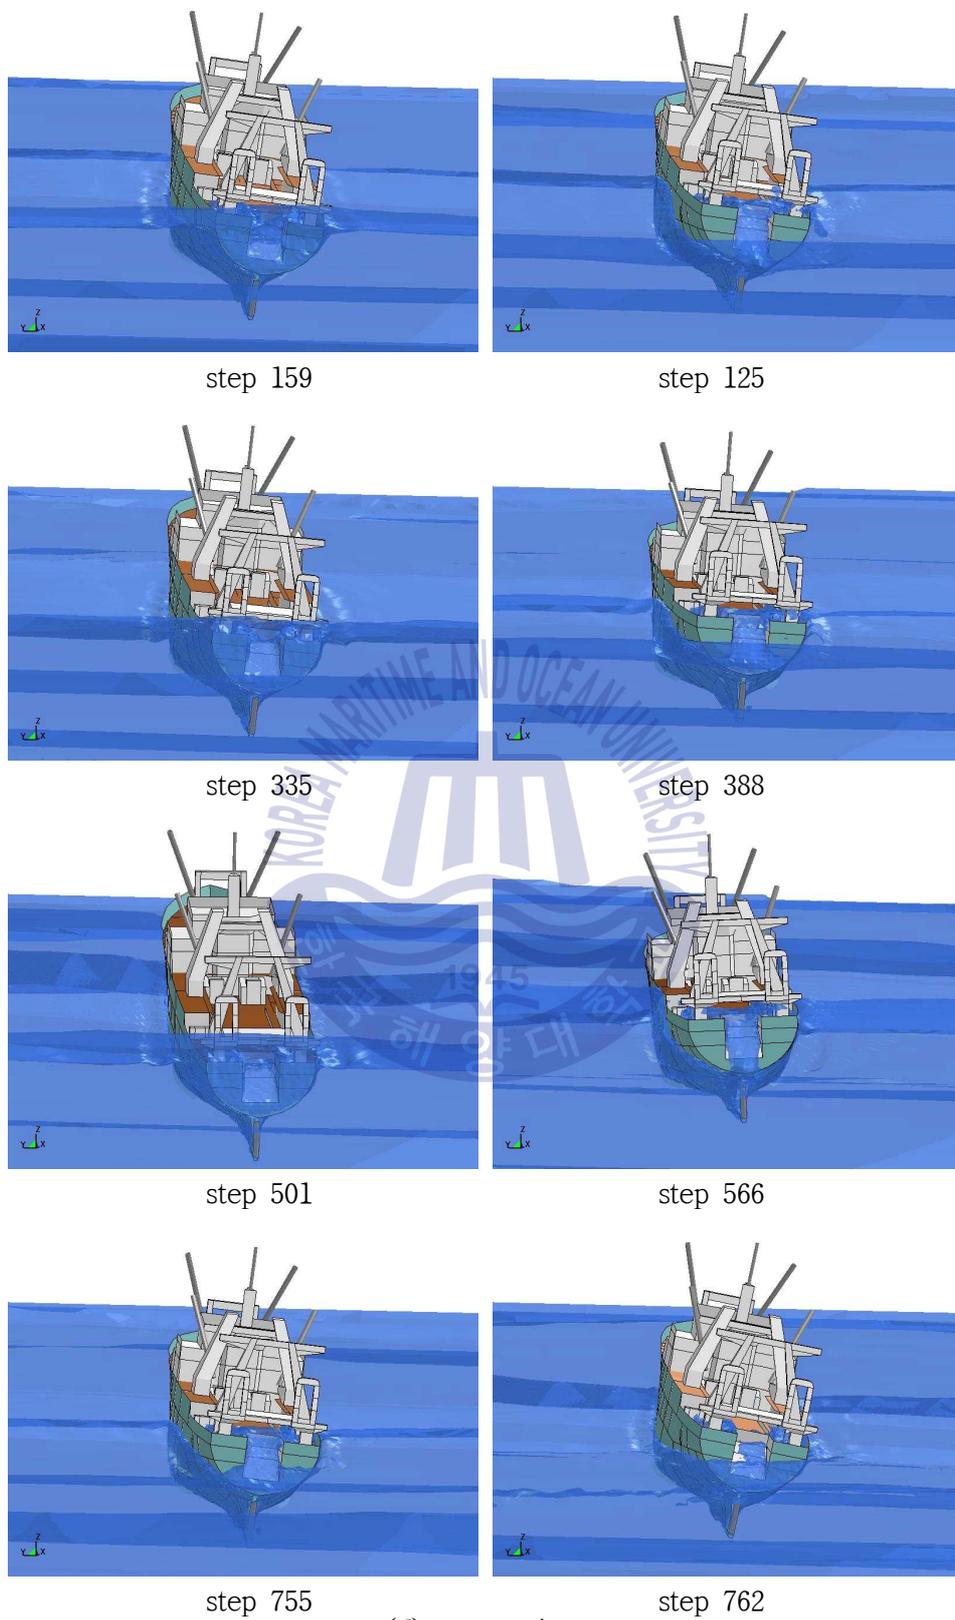
Fig. 42 Flooding and sinking simulation behavior in Case 1-2

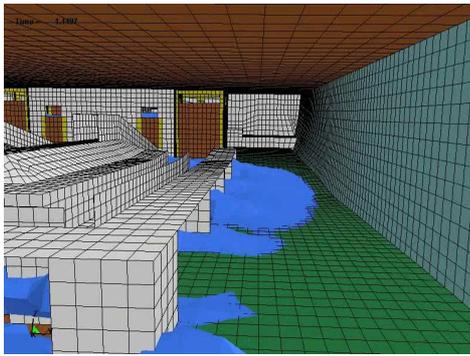
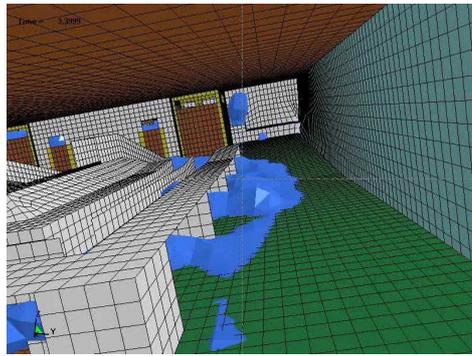
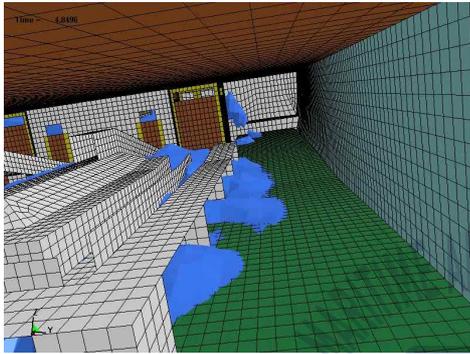
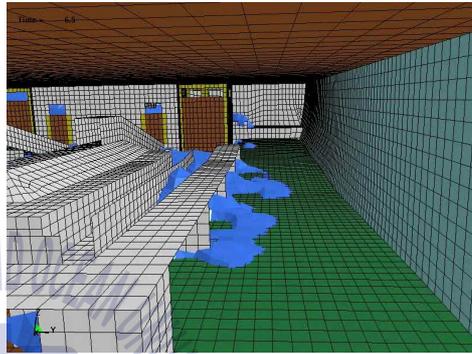
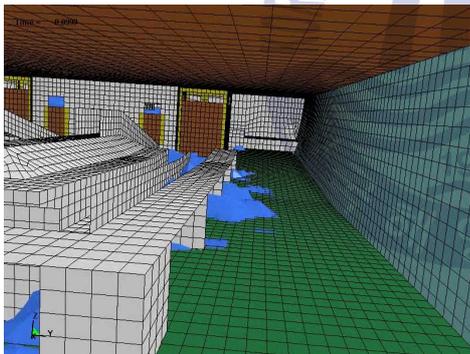
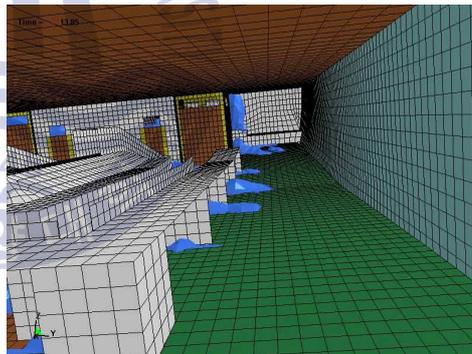
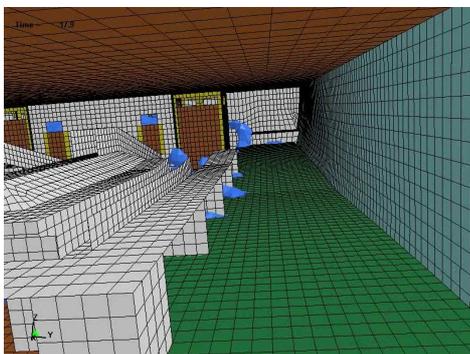
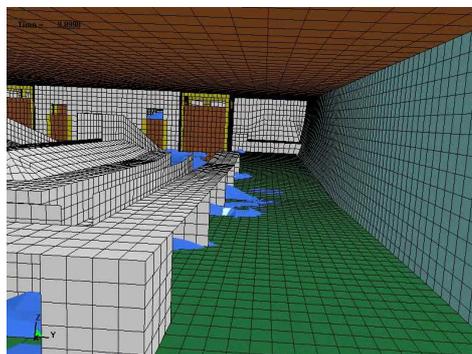
(a) sewage outlet

Fig. 43 Sea water inflow behavior through openings (continued)

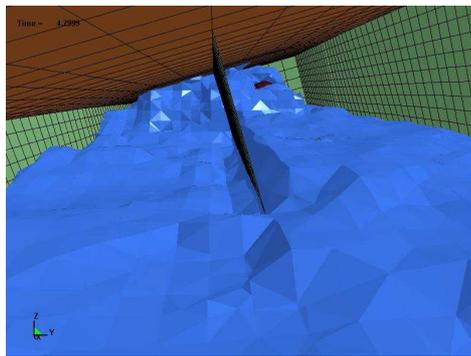
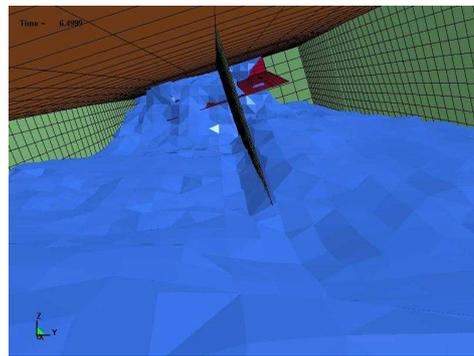
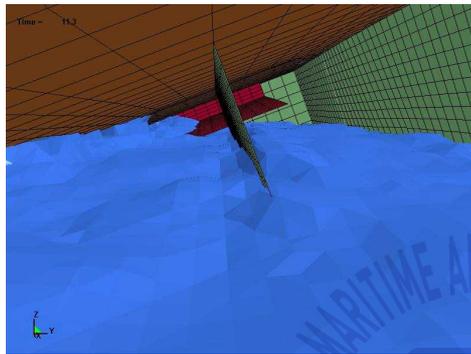
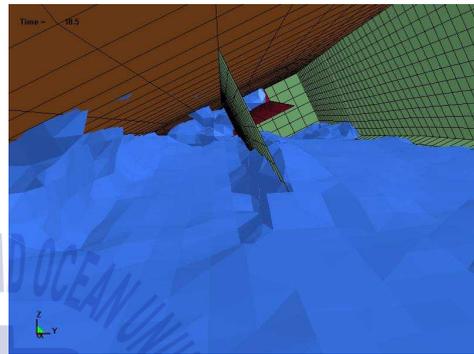
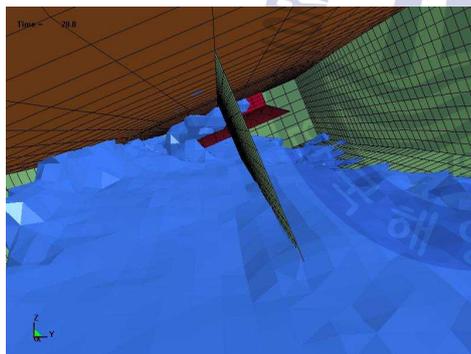
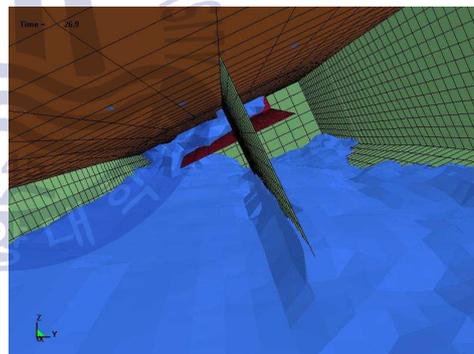
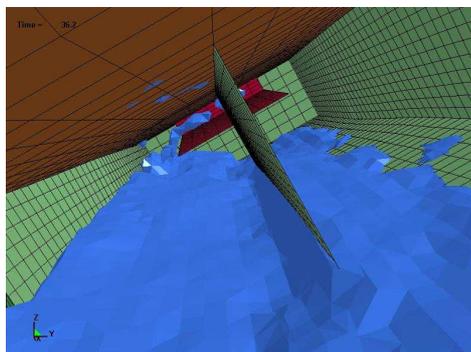
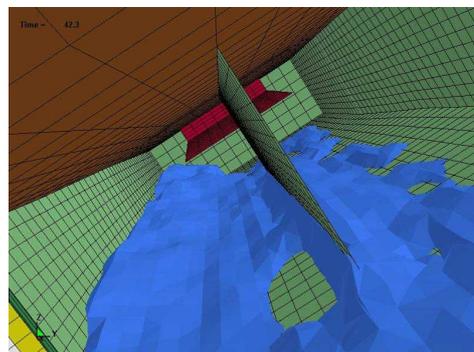
(b) hatch cover

Fig. 43 Sea water inflow behavior through hatch cover

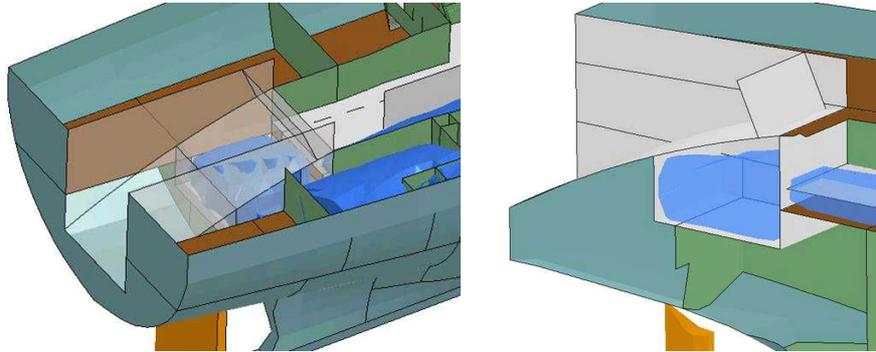
Fig. 44는 선미 트림된 선체가 횡요와 중요운동을 반복하면서 피쉬병커 후미의 타기실로 해수가 유입되고 있는 것을 보여주고 있다. 선체가 약 20° 정도 우현으로 경사하였을 때 타기실에 약 70% 정도 해수가 유입되어 조타기가 불능 정지되었다는 것을 Fig. 45에서 추정할 수 있다. Table 3과 4의 Case 1-2의 경우에서와 같이 해치커버와 오물배수구를 통하여 각각 121.2톤과 18.3톤이 유입되었고 피쉬병커와 어획물처리실에 각각 25톤과 265톤이 침수되었다.

Fig. 45 Sea water inflow scenery into steering room at starboard side heeling angle 20°

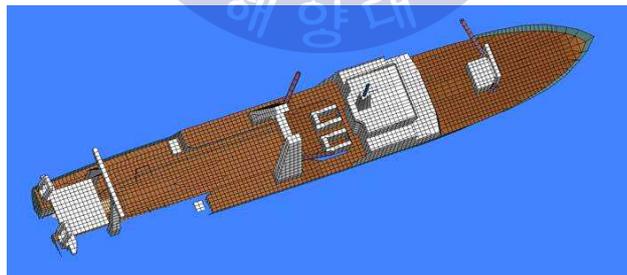
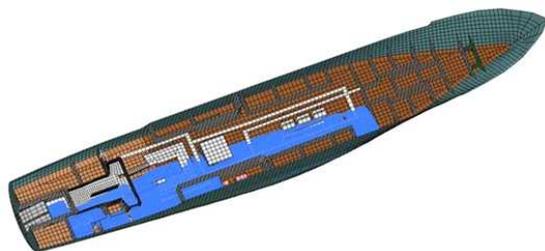
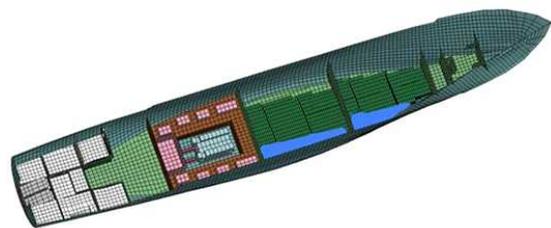
Case 1-3은 시나리오 Case 1-2에 이어 해치커버와 오물배출구를 통해 약 105톤의 해수가 더 유입되어 Fig. 46과 Table 3 Case 1-3에서와 같이 약 395톤 정도의 해수가 피쉬병커와 어획물처리실 바닥에 각각 약 26톤과 315톤 정도, 어창에 약 54톤 정도 침수된 선체가 25° 정도 우현으로 경사한 해수 유입상태에서 Fig. 28(c)에서와 같이 좌현 선미각도 72.5° 로 좌현과랑을 받으면서 표류하고 있는 시나리오이다.

Fig. 46 Initial seawater inflow state in Case 1-3

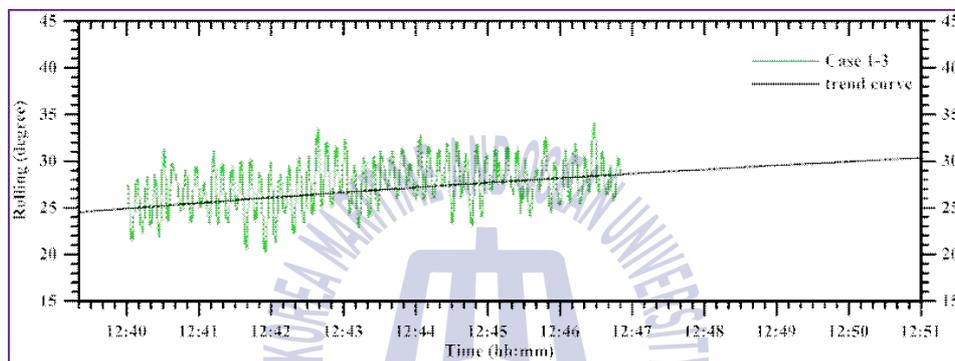
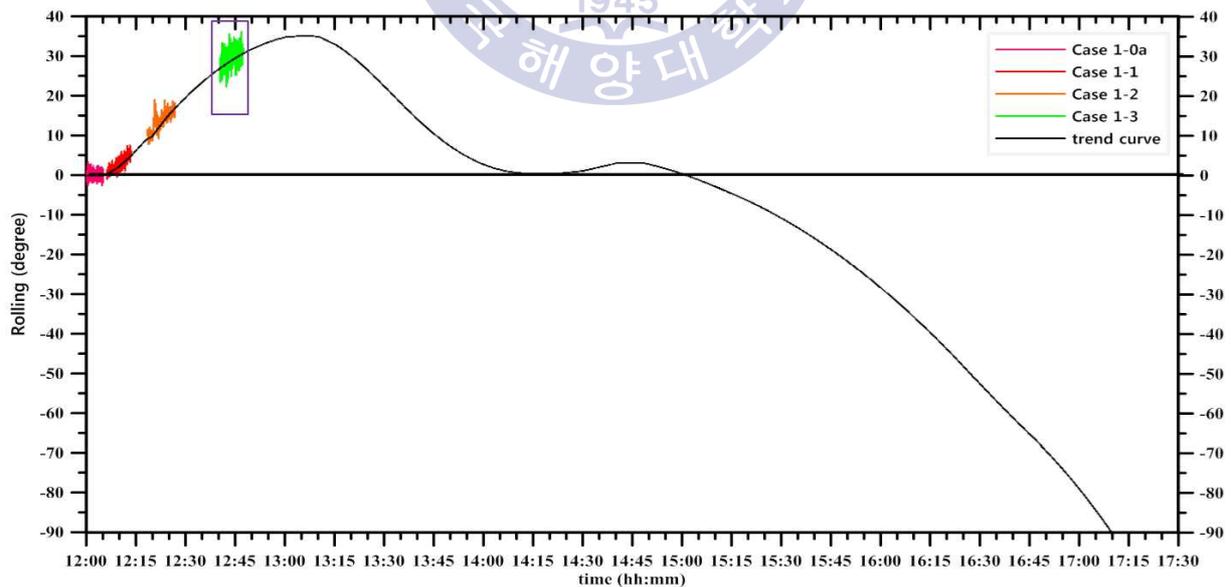
선체가 25° 정도 우현으로 경사한 상태에서 좌현 선미각도 72.5°로 좌현과랑을 받으면서 해치커버와 오물배출구를 통해 계속 해수가 유입되어 선체가 30° 정도의 각도로 우현으로 경사하는 시나리오를 FSI 해석기법의 실선 침수·침몰 시뮬레이션을 수행한 결과로서의 황요 응답과 실선 침수·침몰 시뮬레이션의 거동을 각각 Fig. 47과 Fig. 48에 나타내었다. 어획물처리실의 선수 쪽에 위치한 1번 및 2번 어창 해치를 통해 해수가 조금 더 유입되는 어획물처리실 및 어창 내의 해수유동 및 침수·침몰 시뮬레이션 거동도 Fig. 49에 나타내었다.

Fig. 47 Rolling response of fishing vessel in Case 1-3

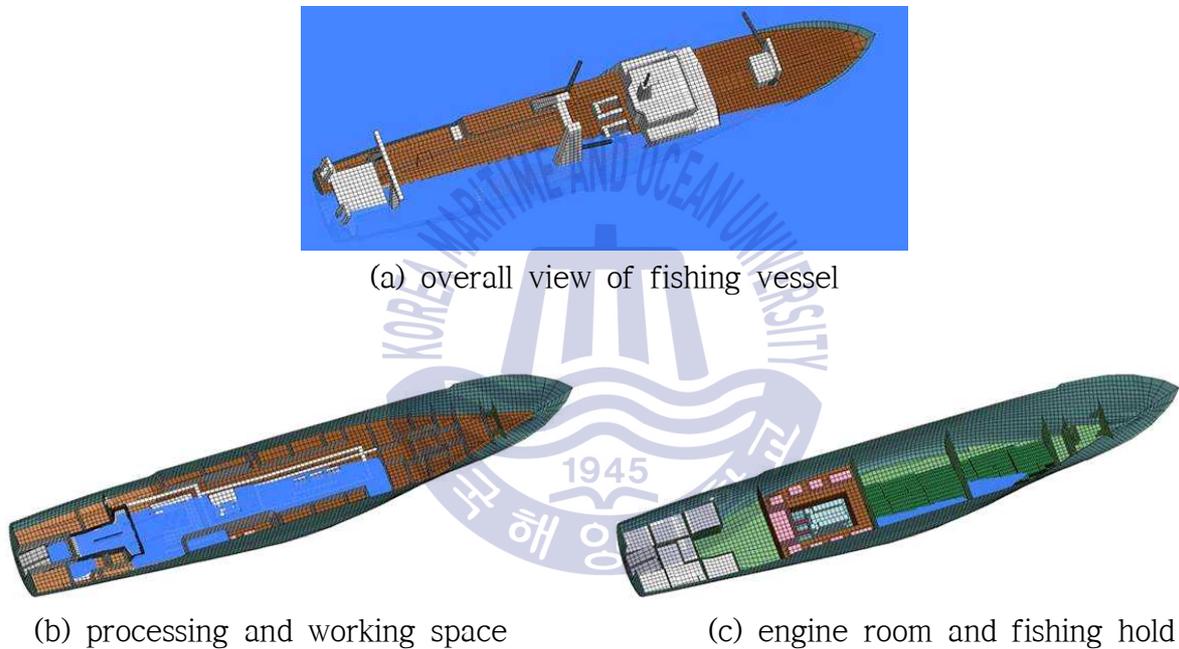
Case 1-4는 Case 1-3에 이어 해치커버와 오물배출구를 통해 약 117톤의 해수가 더 유입되어 Fig. 50과 Table 3 Case 1-4에서와 같이 약 588톤 정도의 해수가 피쉬병커와 어획물처리실 바닥에 각각 약 64톤과 441톤, 어창에 약 83톤 정도 침수된 선체가 35° 정도 우현으로 경사한 상태에서 Fig. 28(d)에서와 같이 좌현 선미각도 72.5°로 우현파랑을 받으면서 표류하고 있는 시나리오이다.

Fig. 50 Initial seawater inflow state in Case 1-4

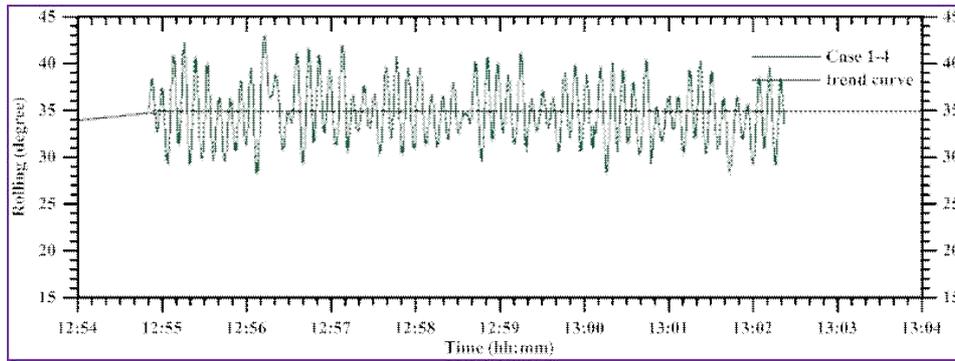
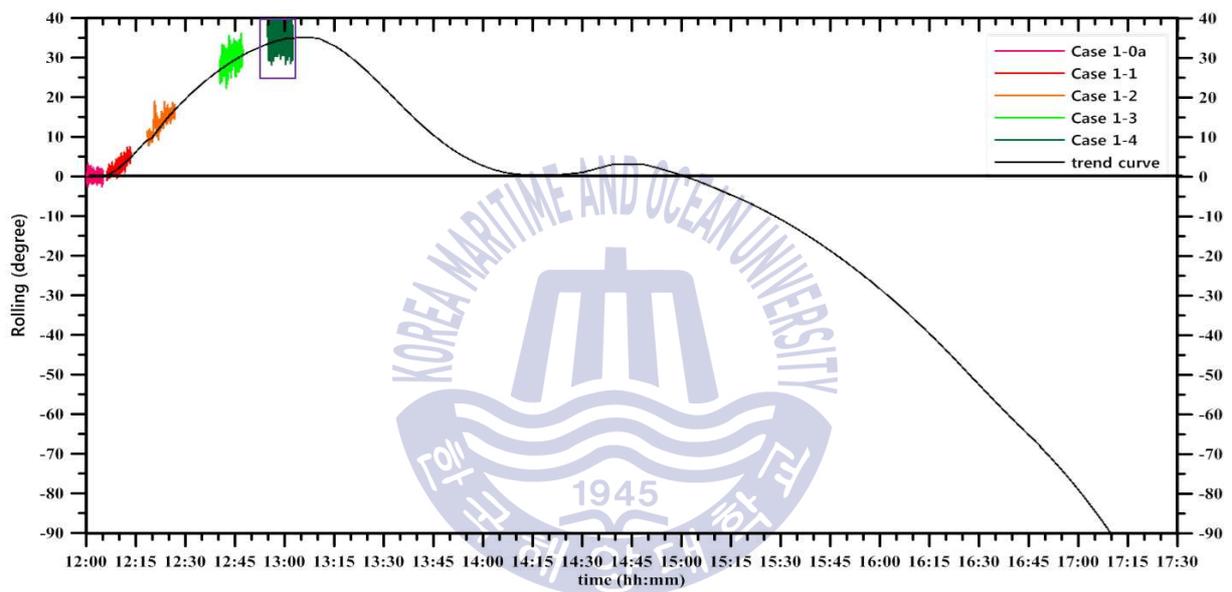
인근 조업어선을 통해 지원받은 펌프로 선체에 침수된 해수를 약 2/3 정도 배수하기 시작하여 선체가 일시적으로 우현으로 더 이상 경사하지 않는 시나리오에 대하여 실선 침수·침몰 시뮬레이션을 수행한 결과로서의 중요 응답과 실선 침수·침몰 시뮬레이션의 거동을 각각 Fig. 51과 Fig. 52에 나타내었다. 선체 내부의 해수가 일시적으로 더 이상 증가하지 않고 경사가 유지되는 것을 확인할 수 있다.

Fig. 51 Rolling response in Case 1-4
