공학박사 학위논문

유체-구조 연성 해석기법을 이용한
원양어선의 침수·침몰사고의
원인규명에 대한 연구

Cause Investigation on Flooding and Sinking Accident of
Pelagic Fishing Vessel using FSI Analysis Technique

조선해양시스템공학과
이 재 석

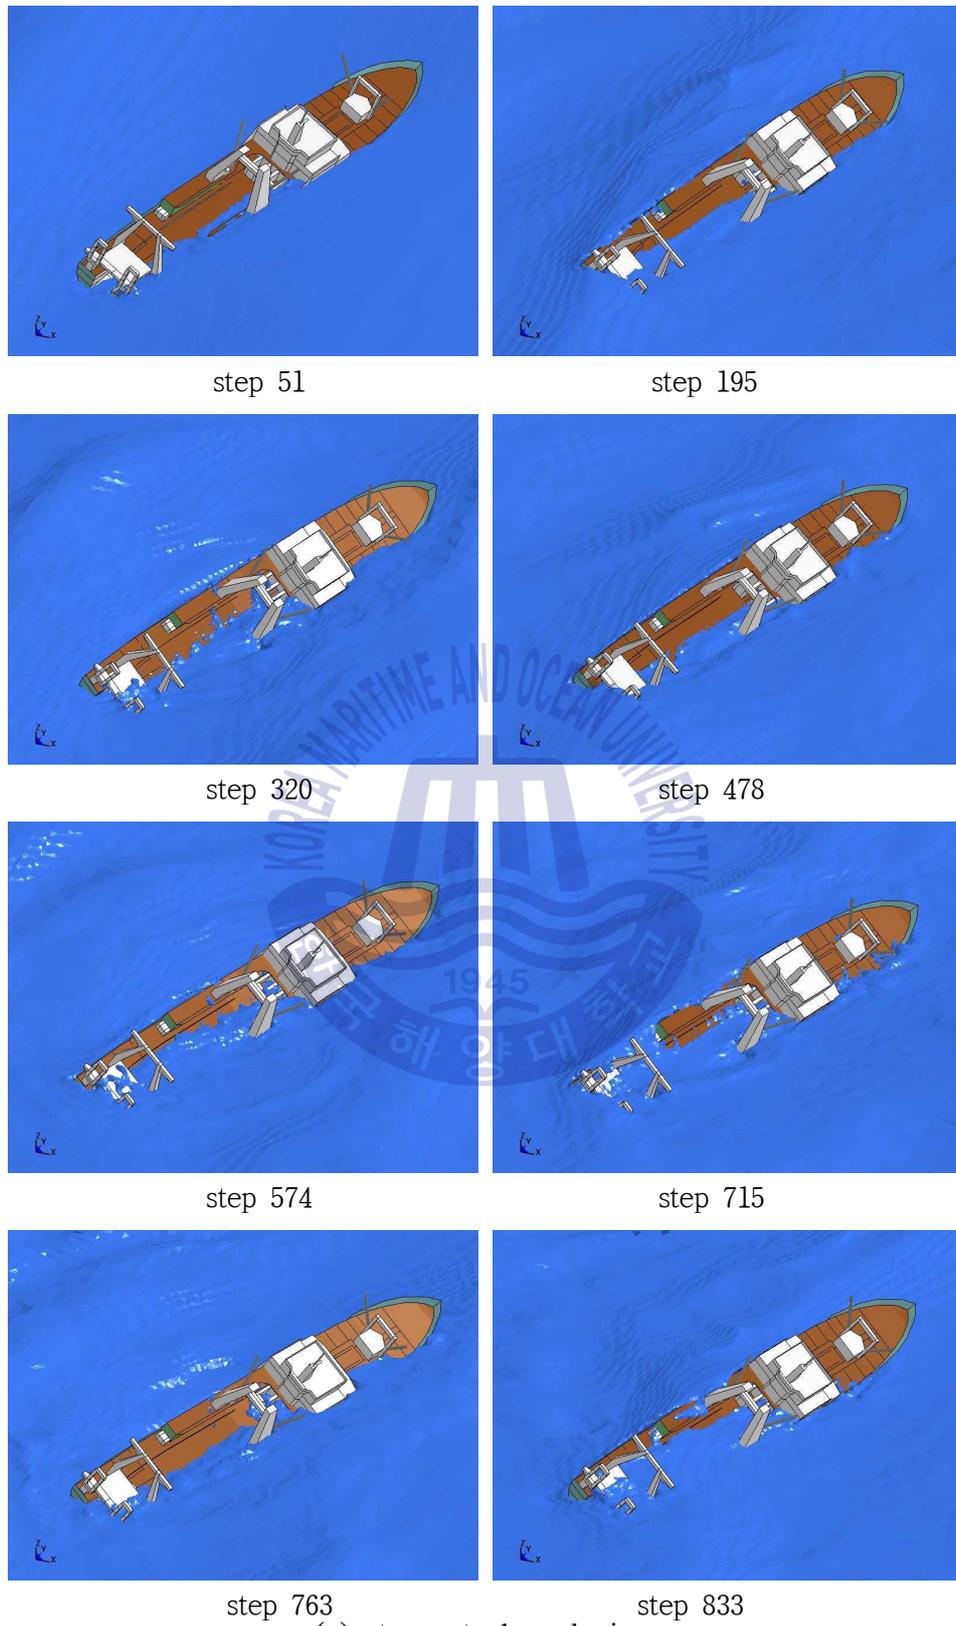
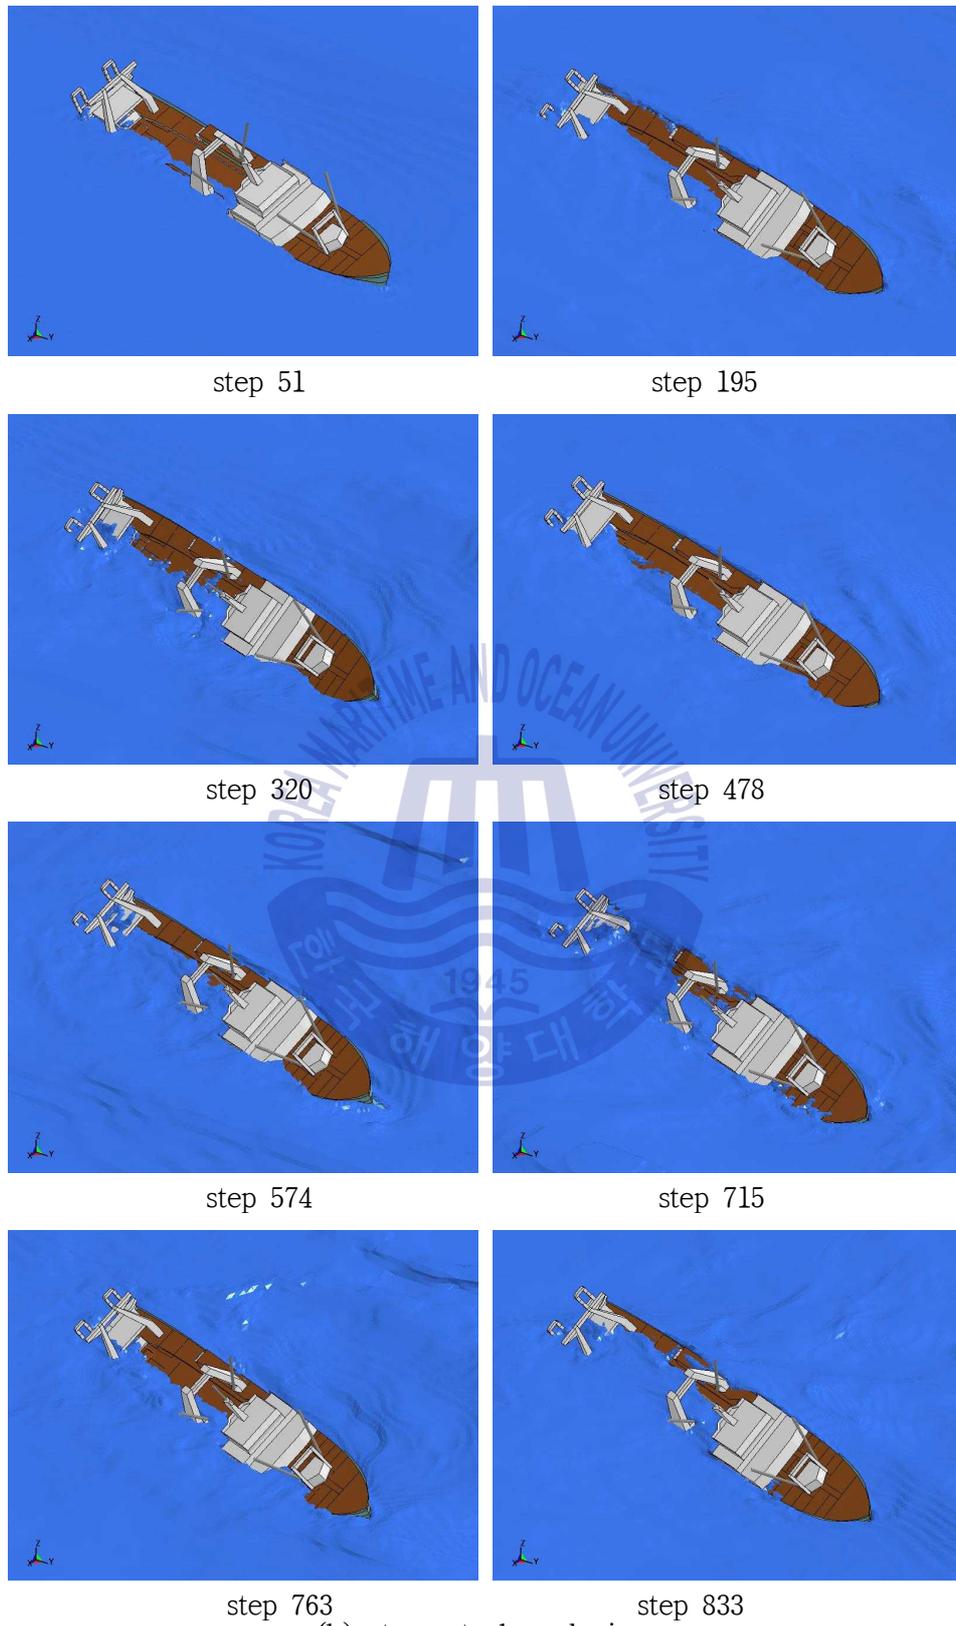
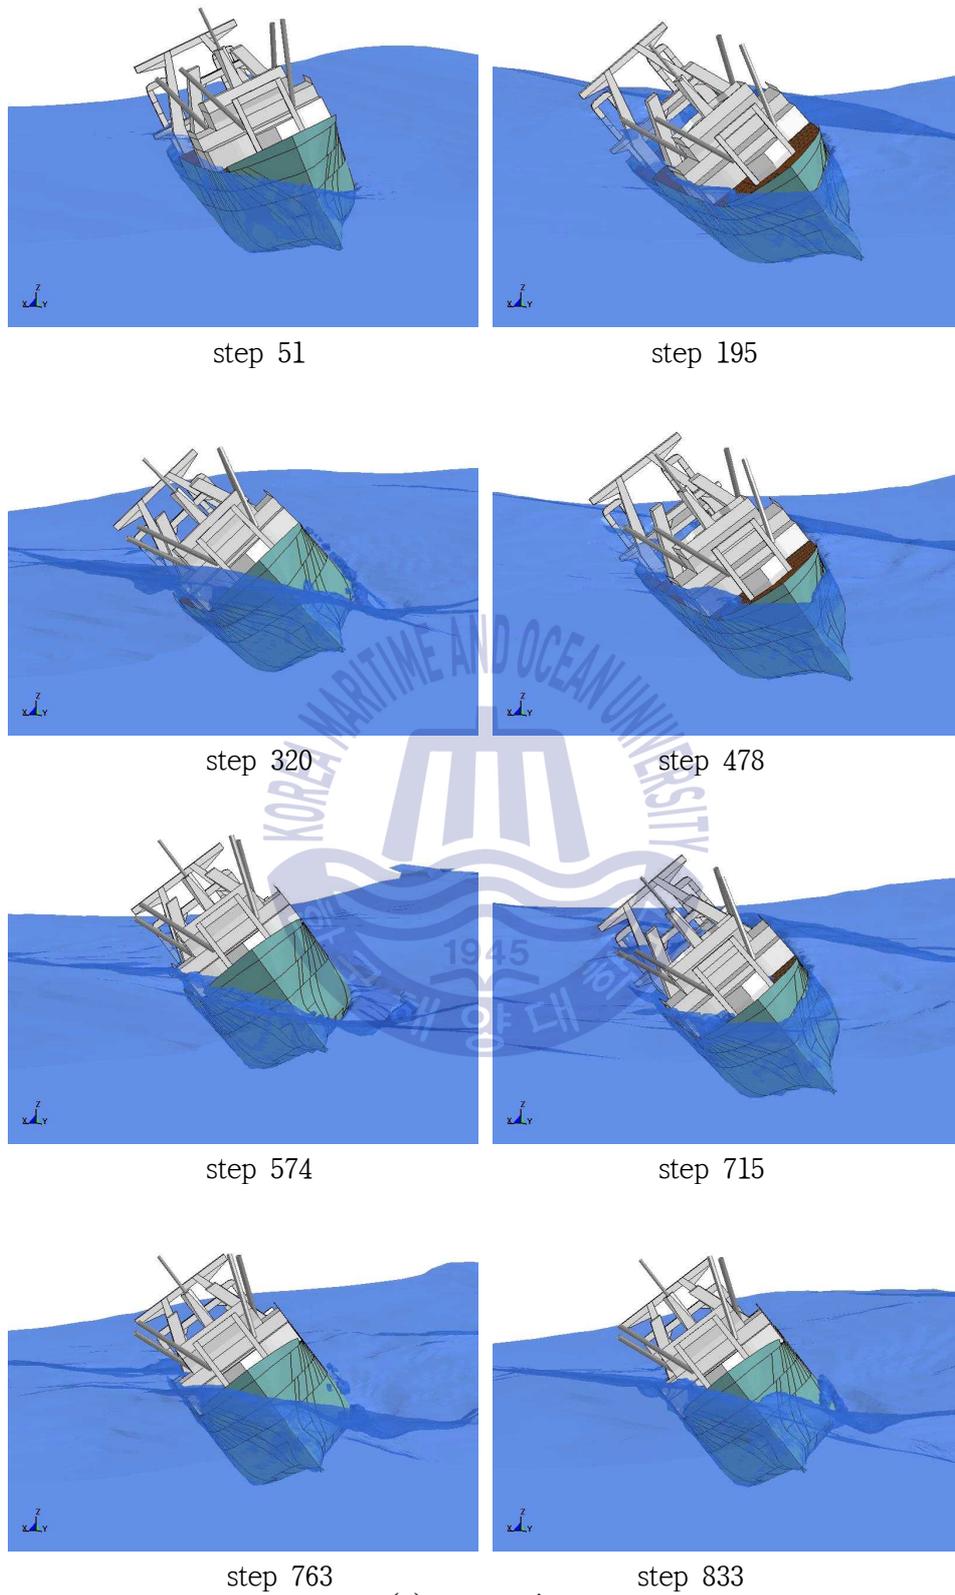
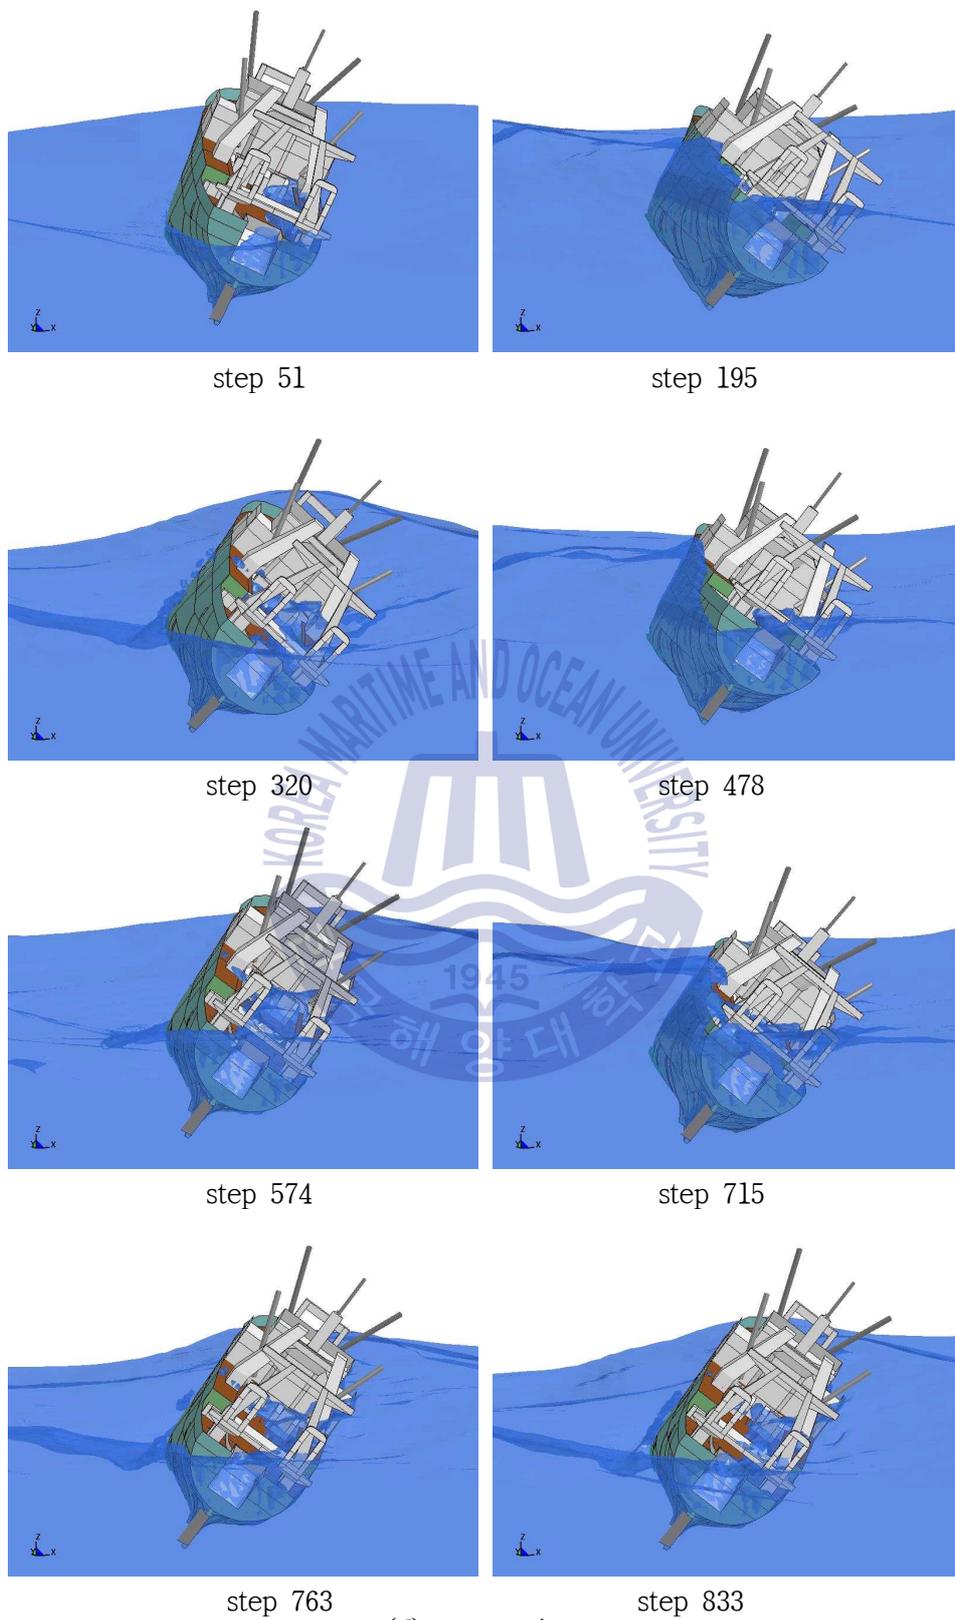
인근 조업어선을 통해 지원받은 펌프로 선체에 침수된 해수를 약 2/3 정도 배수하기 시작하여 선체가 일시적으로 우현으로 더 이상 경사하지 않는 시나리오에 대하여 실선 침수·침몰 시뮬레이션을 수행한 결과로서의 중요 응답과 실선 침수·침몰 시뮬레이션의 거동을 각각 Fig. 51과 Fig. 52에 나타내었다. 선체 내부의 해수가 일시적으로 더 이상 증가하지 않고 경사가 유지되는 것을 확인할 수 있다.

Fig. 52 Flooding and sinking simulation behavior in Case 1-4

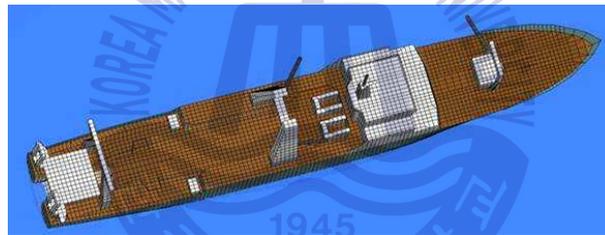
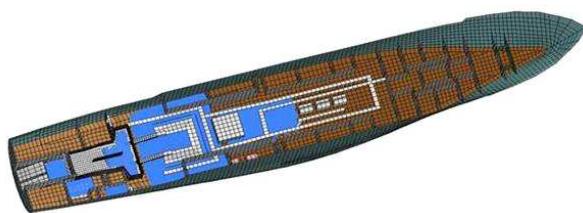
Case 2-0a는 Case 1-4에서 펌프로 약 2/3 정도 해수를 배수하면서 어창의 약 30톤 정도의 어획물과 약 48톤 정도 연료유를 좌현으로 옮겨 Fig. 53과 Table 3 Case 2-0에서와 같이 피쉬병커와 어획물처리실 바닥에 각각 약 8톤과 99톤 정도의 해수로 크게 줄어들었고 어창은 여전히 같은 83톤의 해수가 침수된 선체가 일시적으로 0°로 평형을 이루고 있으면서 Fig. 29(a)에서와 같이 좌현 선미 각도 72.5° 각도로 좌현과랑을 받으면서 표류하고 있는 시나리오이다. Case 2-0는 초기에 평형을 이루었던 Case 2-0a에서 오물 배출구를 통해 약 30톤 정도가 유입되면서 우현으로 약 3° 정도 횡경사지게 되는 Case 2-0b로 두 개의 시나리오로 구성하였다.

Fig. 53 Initial seawater inflow state in Case 2-0a

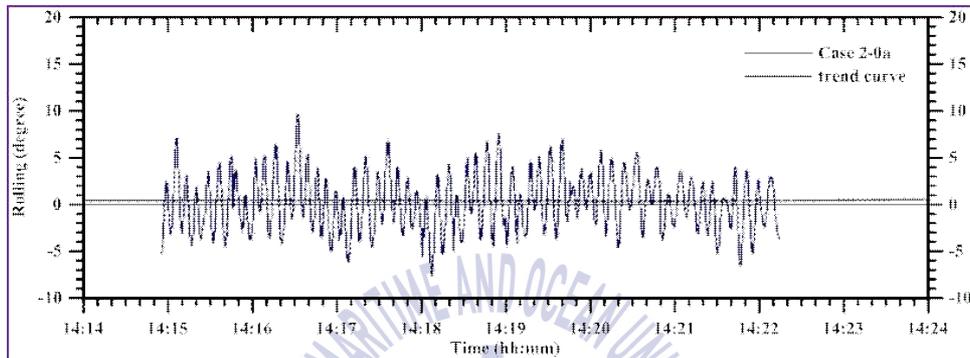
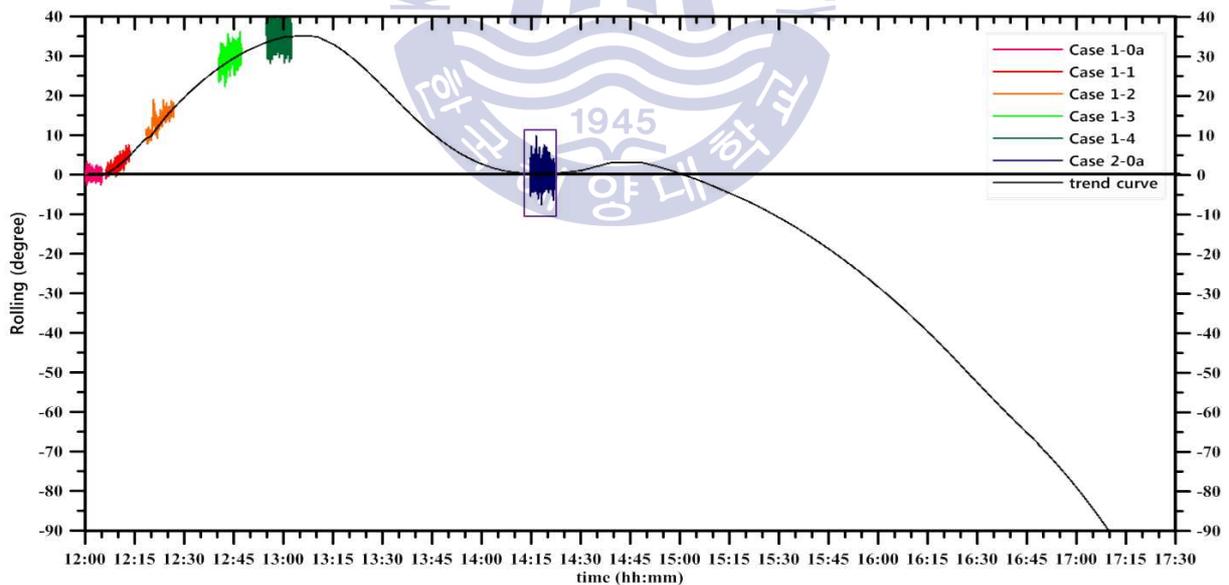
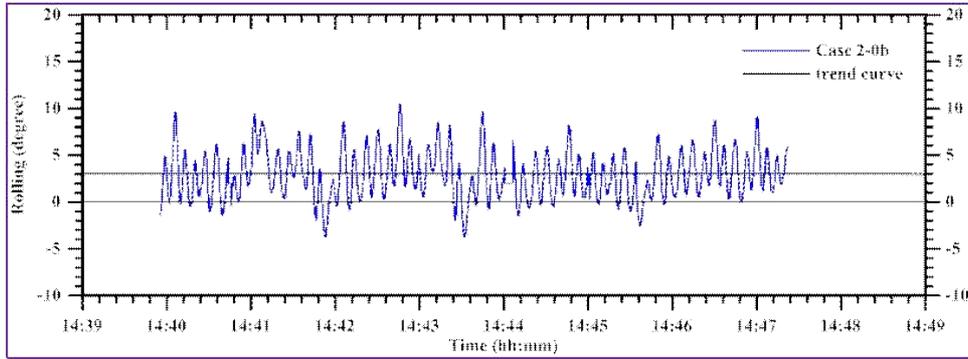
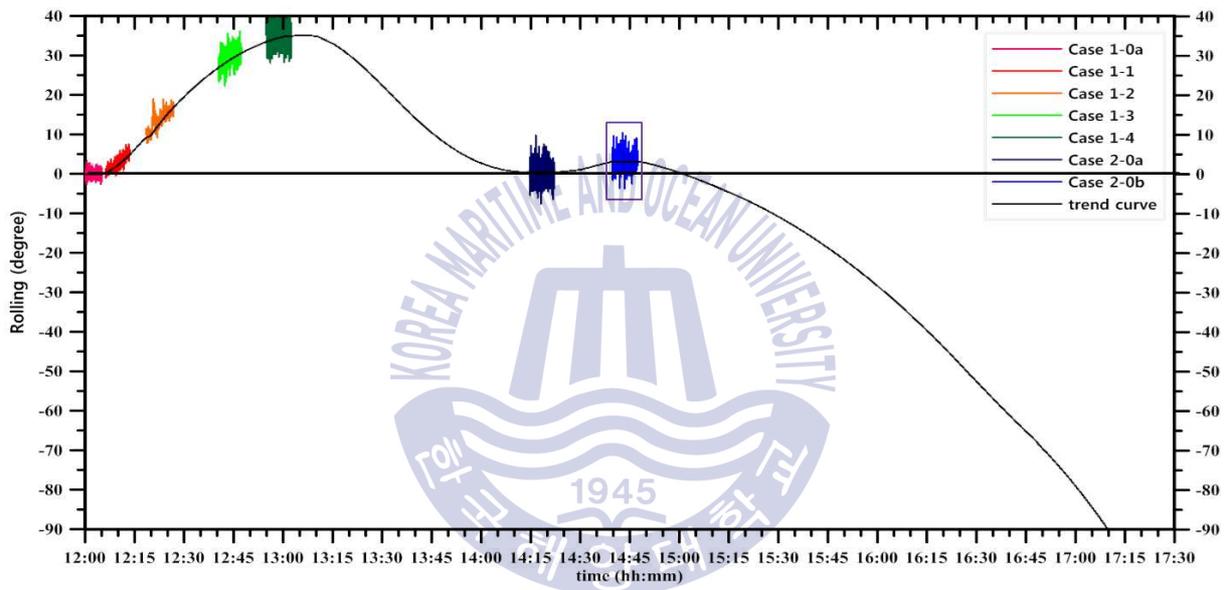
Fig. 54 Rolling response of fishing vessel in Case 2-0

2개의 시나리오에 따른 실선 침수·침몰 시뮬레이션을 수행한 결과로서의 선체 횡요 응답과 침수·침몰 시뮬레이션 거동을 각각 Fig. 54와 Fig. 55에 그리고 Fig. 56에 나타내었다. 횡요 응답과 침수·침몰 시뮬레이션 거동에서와 같이

당분간 평형을 유지할 수 있었으나 오물배출구를 통한 해수 유입으로 다시 우현으로 기울기 시작하였고 이로 인해 선회하여 우현횡과를 받게 된 것으로 이 유로 사료된다. Table 3과 4의 Case 2-0에서와 같이 해수의 침수량은 약 30톤 정도 오물배출구를 통하여 유입되었고 피쉬병커와 어획물처리실 및 어창에 각각 10톤, 143톤 및 99톤이 침수되었다.

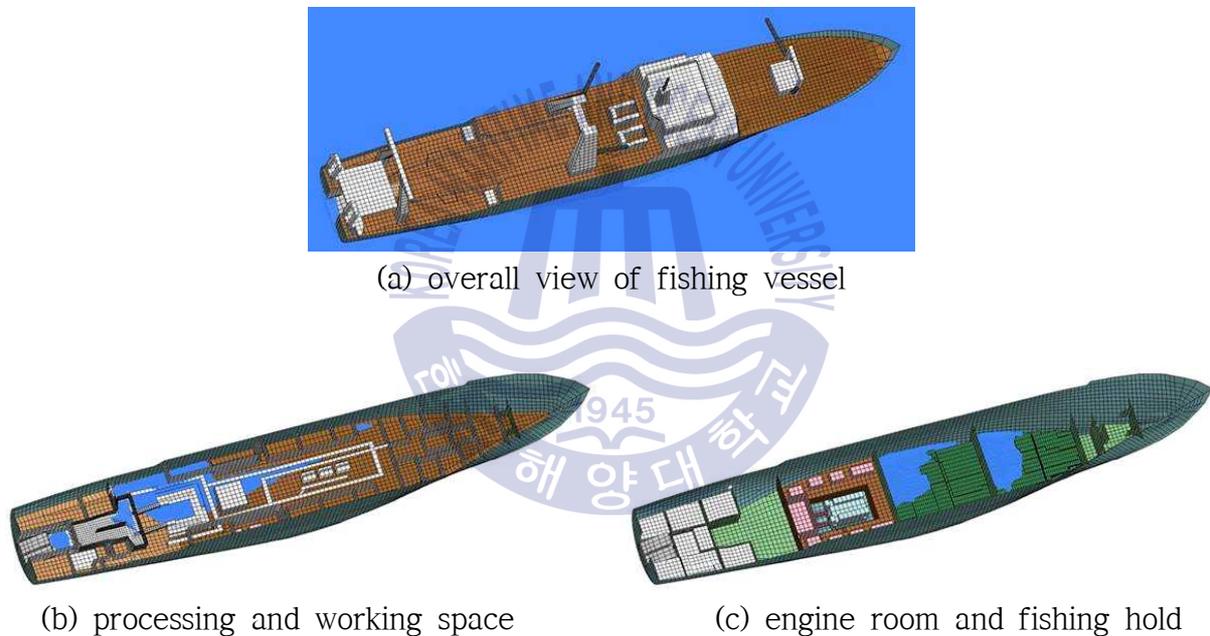
Fig. 57 Initial seawater inflow state in Case 2-1

Case 2-1은 선체가 오물배출구를 통해 해수가 유입됨에 따라 우현으로 경사지는 Case 2-0b에서 약 145톤의 해수가 더 유입되어 Fig. 57과 Table 3 Case 2-1에서와 같이 약 370톤 정도의 해수가 피쉬병커, 어획물처리실 바닥과 어창에 각각 약 12톤, 229톤 및 129톤 정도 침수되어 좌현으로 5° 정도 경사진 상태에서 Fig. 29(b)에서와 같이 선회하여 우현 선미각도 72.5°로 우현횡파를 받으면서 표류 중인 시나리오이다.

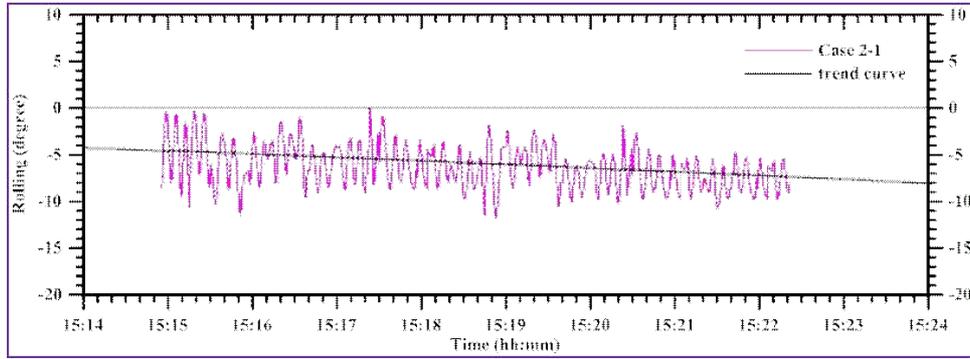
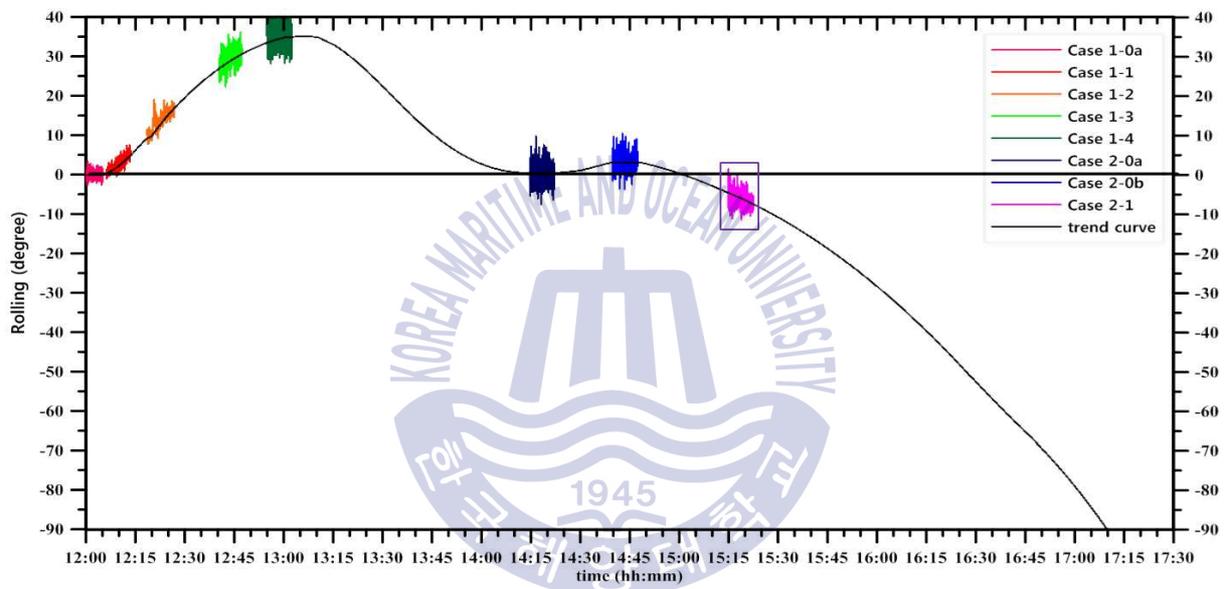
Fig. 58 Rolling response of fishing vessel in Case 2-1

선체가 좌현으로 5°에서 10° 정도로 경사지는 시나리오로서 FSI 해석기법의 실선 침수·침몰 시뮬레이션을 수행한 결과로서 선체의 횡요 응답과 침수·침몰 시뮬레이션 거동을 각각 Fig. 58과 Fig. 59에 나타내었다.

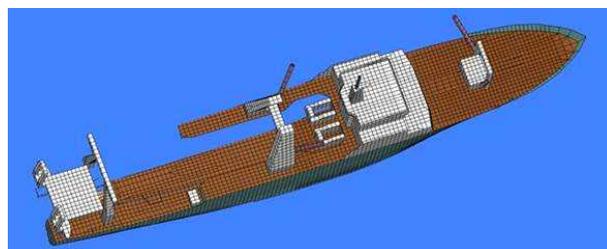
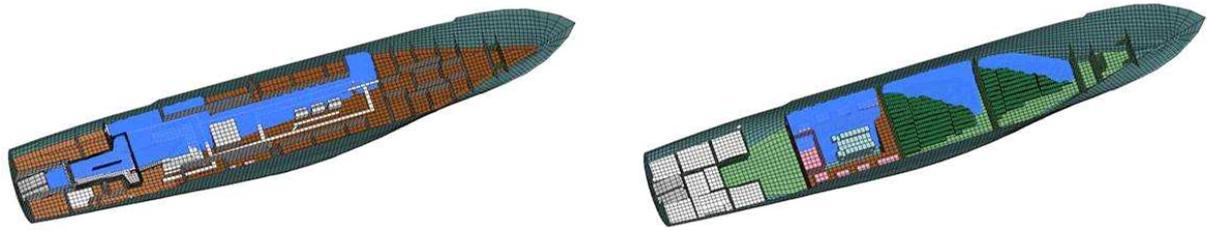
Fig. 60 Initial seawater inflow state in Case 2-2

Case 2-2는 선체를 선회하여 우현 선미각도 72.5°로 우현횡파를 받게 한 시나리오 Case 2-1에 이어서 216톤 정도 더 유입되어 Fig. 60과 Table 3 Case 2-2에서와 같이 피쉬병커, 어획물처리실 바닥, 기관실 및 어창에 각각 약 42톤, 345톤, 72톤 및 212톤 정도의 해수가 침수되어 선체가 좌현 30° 정도 경사진 상태에서 Fig. 29(c)에서와 같이 우현 선미각도 72.5°로 우현횡파를 받으면서 표류 중인 시나리오이다. 이 시나리오에서 좌현 35° 이상으로 더 경사지는 시나리오에 대한 침수·침몰 시뮬레이션을 수행한 결과로서의 선체 횡요 응답과 침수 시뮬레이션 거동을 각각 Fig. 61과 Fig. 62에 나타내었다.

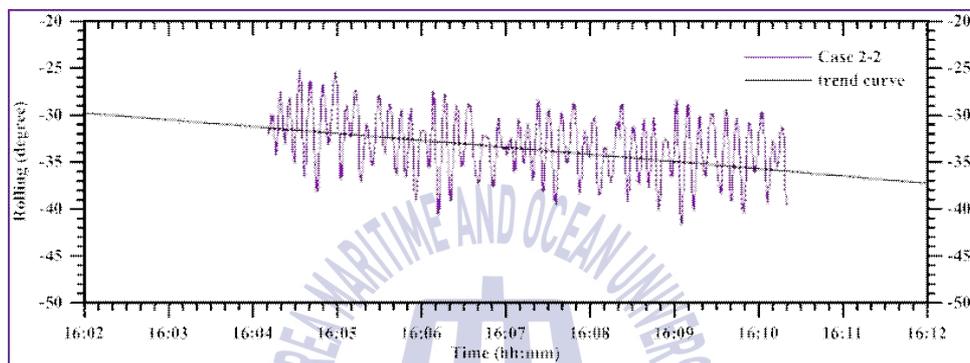
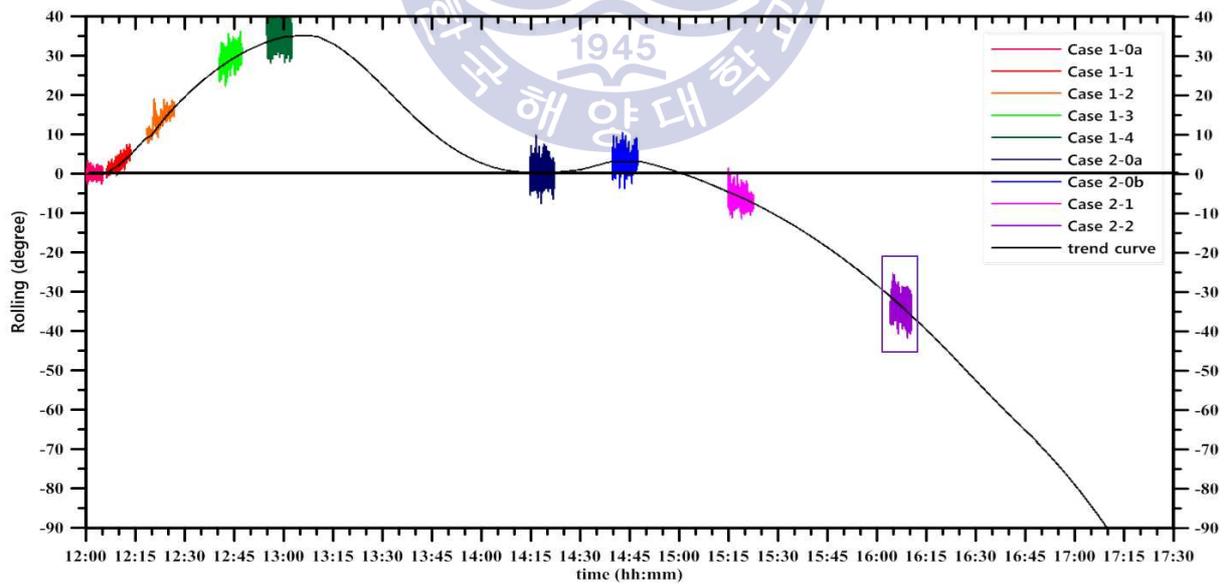
Fig. 61 Rolling response of fishing vessel in Case 2-2

횡요 응답과 침수·침몰 시뮬레이션 거동에서 알 수 있듯이 중량물의 좌현측 이동으로 인한 불균형과 우현횡파로 인하여 좌현으로 35° 정도 이상으로 횡경사지고 좌현선미가 수면 아래로 주기적으로 잠기면서 해치커버와 오물배출구를 통하여 다량의 해수가 유입되었음을 알 수 있다. 또한 기관실에도 해수가 유입되고 어창에는 해수 유입량이 증가하여 선미 침하도 크게 증가하였다는 것을 Fig. 63의 어획물처리실과 기관실 그리고 어창내의 해수유동 및 침수 시뮬레이션 결과를 통해 확인할 수 있었다. Table 3과 4의 Case 2-2에서와 같이 해치커버와 오물배출구를 통하여 각각 166.7톤과 101.3톤의 해수가 유입되었고 피쉬병커, 어획물처리실, 엔진실 및 어창에 각각 55톤, 347톤, 85톤 및 236톤이 침수되었다.

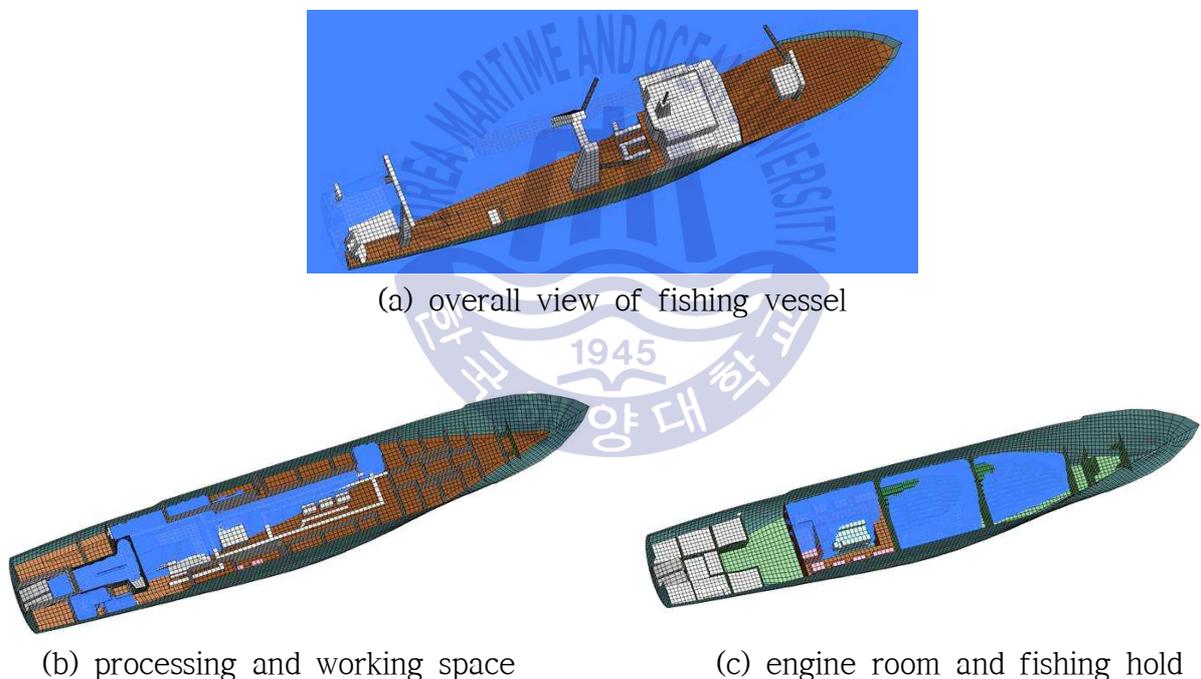
Fig. 64 Initial seawater inflow state in Case 2-3

Case 2-3은 Case 2-2에 이어서 184톤 정도가 더 유입되어 Fig. 64와 Table 3 Case 2-3에서와 같이 피쉬병커, 어획물처리실, 기관실 및 어창에 각각 약 90톤, 409톤, 144톤 및 264톤 정도 해수가 침수되어 선체가 좌현 45° 정도 경사진 상태에서 Fig. 29(d)에서와 같이 우현 선미각도 72.5°로 우현횡파를 받으면서 표류 중인 시나리오이다. 이 시나리오의 실선 침수·침몰 시뮬레이션을 수행한 결과로서의 선체의 횡요 응답과 침수 시뮬레이션 거동을 각각 Fig. 65와 Fig. 66에 나타내었다.

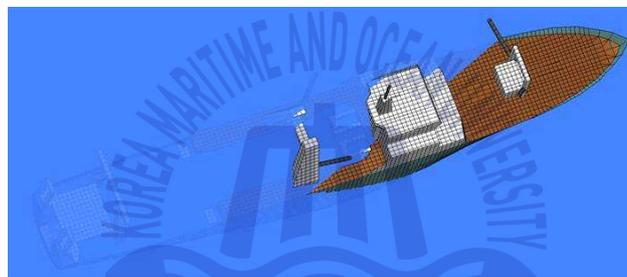
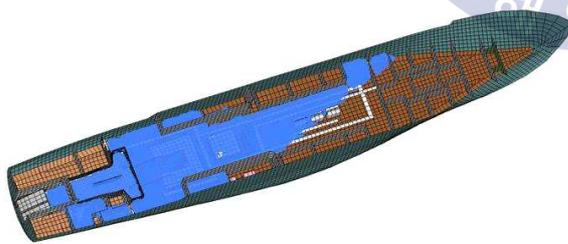
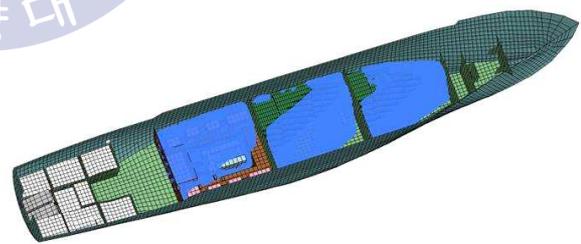
Fig. 68 Initial seawater inflow state in Case 2-4

Case 2-4는 Case 2-3에 이어서 192톤 정도가 더 유입되어 Fig. 68과 Table 3 Case 2-4에서와 같이 피쉬병커, 어획물처리실, 기관실 및 어창에 각각 약 96톤, 547톤, 216톤 및 391톤 정도 해수가 침수되어 선체가 좌현 60° 정도 경사진 상태에서 Fig. 29(e)에서와 같이 우현 선미각도 72.5°로 우현횡파를 받으면서 표류 중인 시나리오이다. FSI 해석기법의 실선 침수·침몰 시뮬레이션을 수행한 결과로서의 선체의 횡요 응답과 침수·침몰 시뮬레이션 거동을 각각 Fig. 69와 70에 나타내었다.

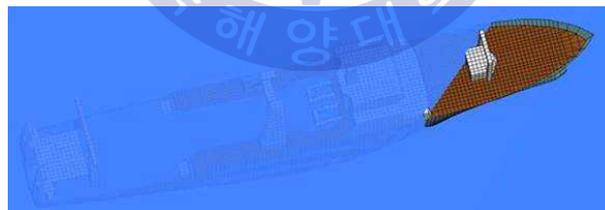
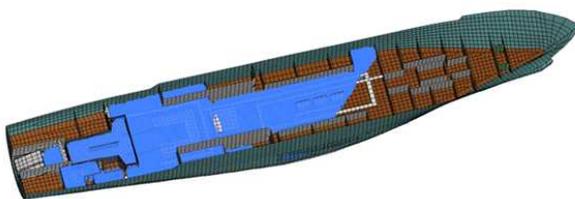
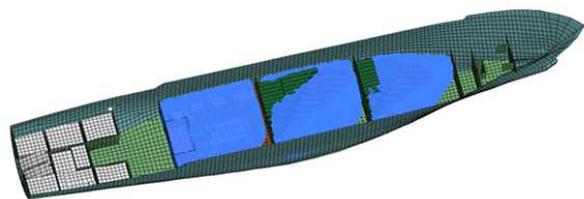
Fig. 71 Initial seawater inflow state in Case 2-5

Case 2-5는 Case 2-4에 이어서 370톤 정도가 더 유입되어 Fig. 71과 Table 3 Case 2-5에서와 같이 피쉬병커, 어획물처리실, 기관실 및 어창에 각각 약 97톤, 763톤, 265톤 및 565톤 정도 해수가 침수되어 선체가 좌현 80° 정도 경사진 상태에서 Fig. 29(f)에서와 같이 우현 선미각도 72.5°로 우현횡파를 받으면서 표류 중인 시나리오이다. 실선 침수·침몰 시뮬레이션을 수행한 결과로서의 중요 응답과 선체가 수면 아래로 침몰하는 과정을 각각 Fig. 72와 73에 나타내었다.

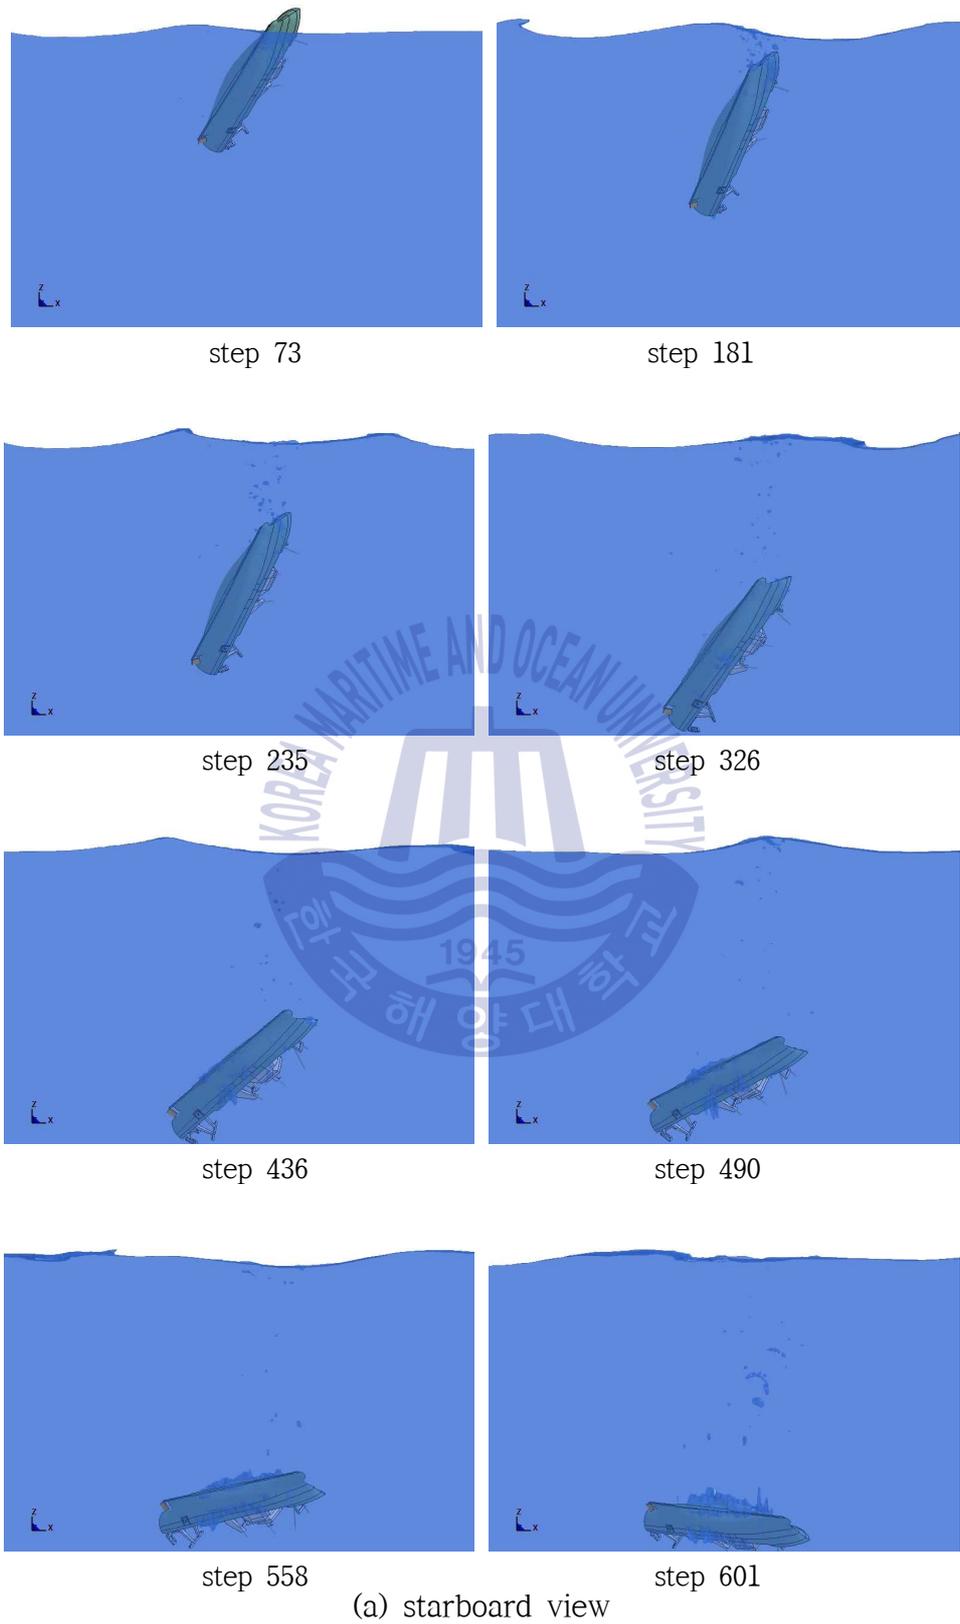
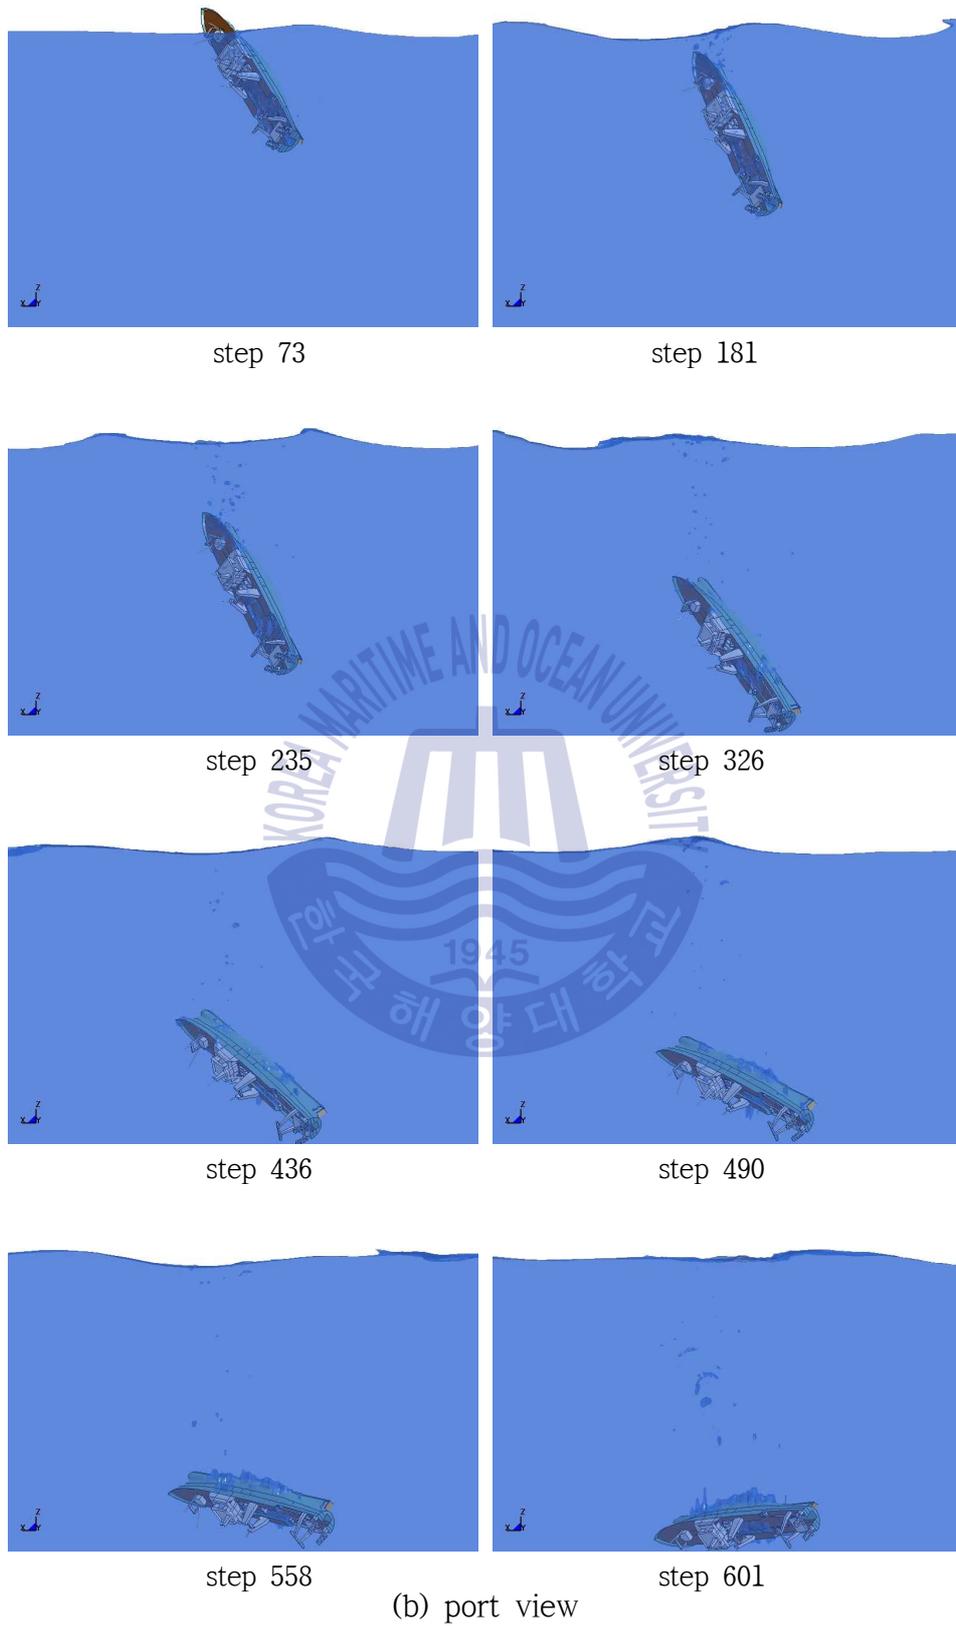
Fig. 73 Flooding and sinking simulation behavior in Case 2-5

Case 2-4에 이어서 선체가 침하함에 따라 여러 개구부를 통하여 선체 전체에 걸쳐 해수가 빠르게 유입되어 선체는 횡경사도 크게 증가하고 빠른 속도로 침몰하였다. Table 3과 4의 Case 2-5에서와 같이 좌현 80° 경사각도에서 선체 전체는 횡경사가 계속 증가하면서 선체 내부에 해수가 완전히 침수되고 117m 해저 바닥에 가라앉기 까지는 약 911톤의 해수가 각 구획별로 유입되었다.
