**UNIVERSIDAD CÉSAR VALLEJO**

**FACULTAD DE INGENIERÍA  
ESCUELA ACADÉMICO PROFESIONAL DE INGENIERÍA  
CIVIL**

“Determinación del deterioro del pavimento flexible de la avenida Indoamérica del distrito de La Esperanza – La Libertad - 2019 propuesta de mejora”

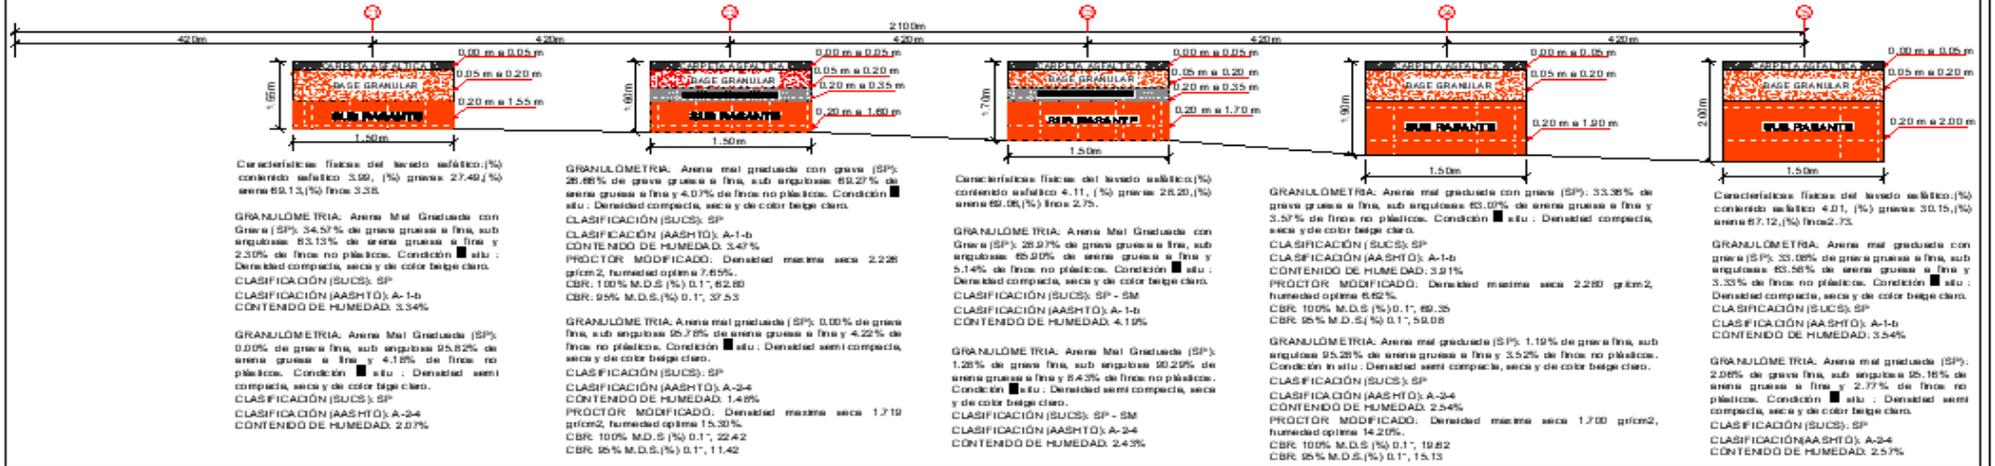
## PERFIL DE LA ESTRUCTURA DEL PAVIMENTO Y EVALUACION DEL PAVIMENTO FLEXIBLE

El lugar evaluado no cuenta con una buena estructura en capas y a nivel superficial, presenta diversas fallas con niveles de severidad baja, media y alta.
