**YLÄPOHJAN JA VESIKATTEEN RAKEN-
TAMINEN SEKÄ NIIDEN YLEISIMMÄT RA-
KENNUSVIRHEET**

Toimeksiantaja Kiinteistöliitto Lappi ry

Käymme opinnäytetyössämme läpi yläpohjan ja vesikatteen osalta sellaiset rakennuskohdat, mitkä ovat katon toimivuuden kannalta tärkeitä, ja missä tehdään yleensä virheitä. Keräsimme tietoa opinnäytetyötämme varten alan kirjallisuudesta. Kävimme myös tarkastamassa neljän kiinteistön yläpohjan ja vesikatteen.

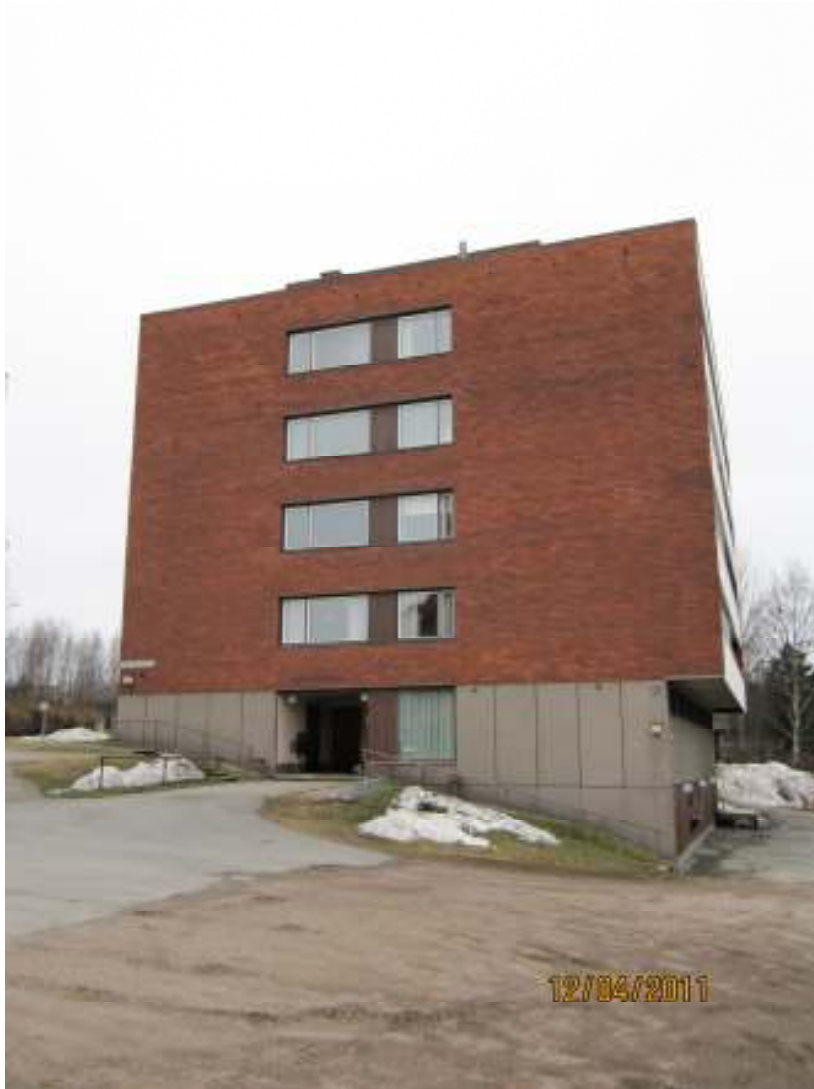
Kuva 9. Lainaankatu 12, Rovaniemi

Vesikatteessa ei havaittu näkyviä vaurioita. Tosin suojakiveys esti bitumikermikatteen kokonaisvaltaisen tarkastelun. Vesikate on kunnostettu vuonna 1998.

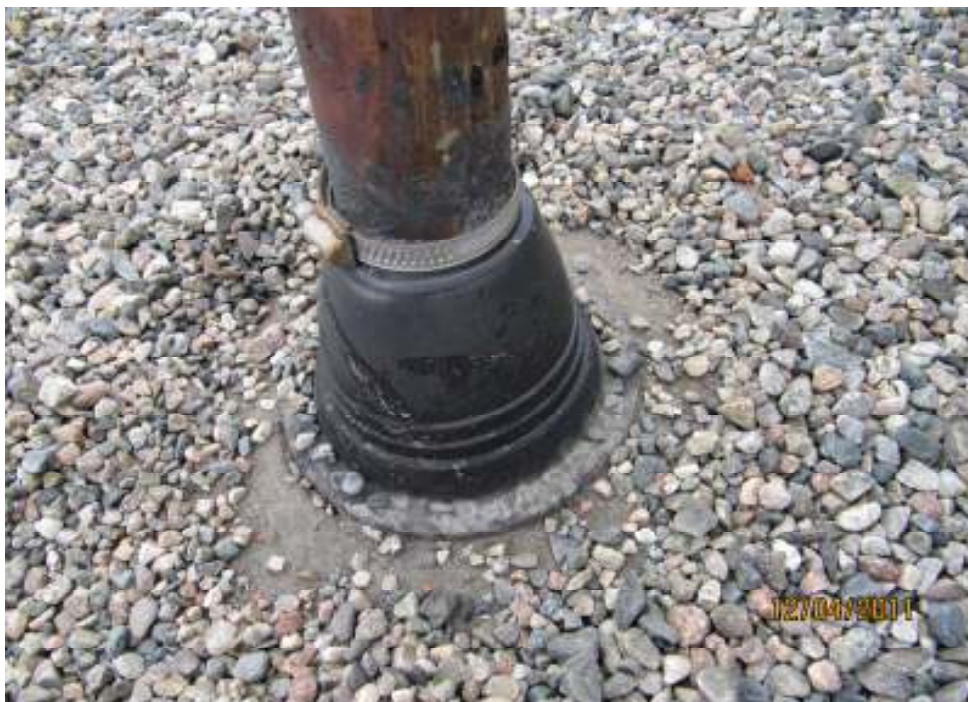
Läpiviennit, ylösnostot ja kattokaivot oli tehty oikein. Läpivienneissä oli käytetty oikeanlaisia läpivientikappaleita ja niiden tiivistys oli pitävä. Läpiviennit oli myös ylösnostettuja jolloin vesi ei jää asumaan läpivientien juuriin.

Läpivientikappaleen kirityspanta on ruostumatonta terästä tai haponkestävää terästä. Katon kallistukset kattokaivoille olivat hyvät.

Kuva 10. Läpiviennin tiivistys ja ylösnosto

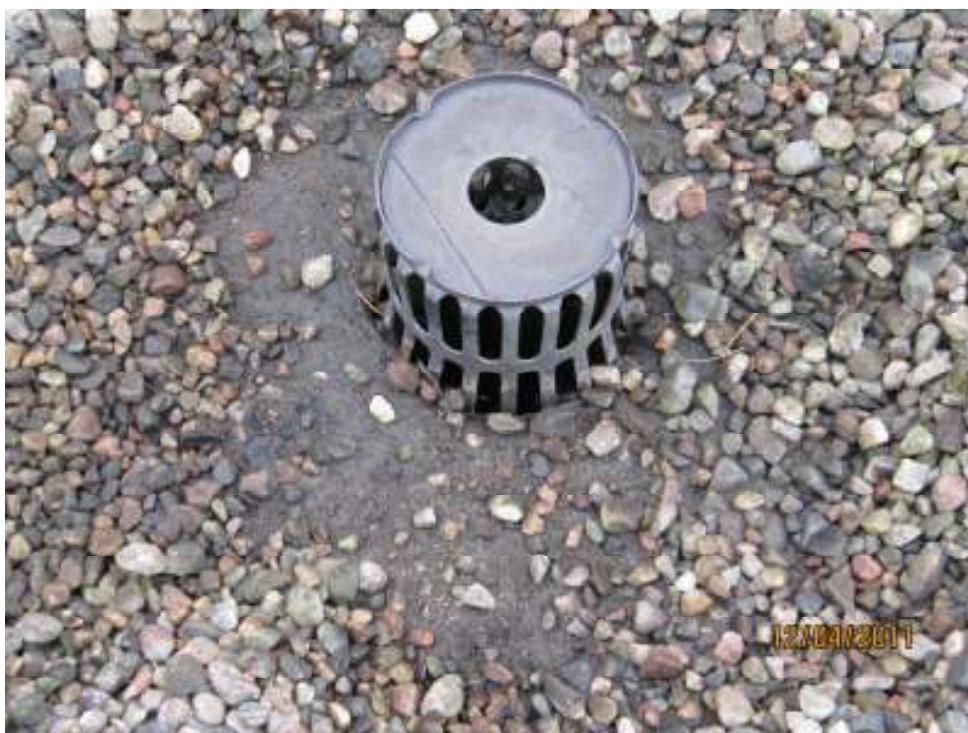
Kuva 11. Kattokaivo

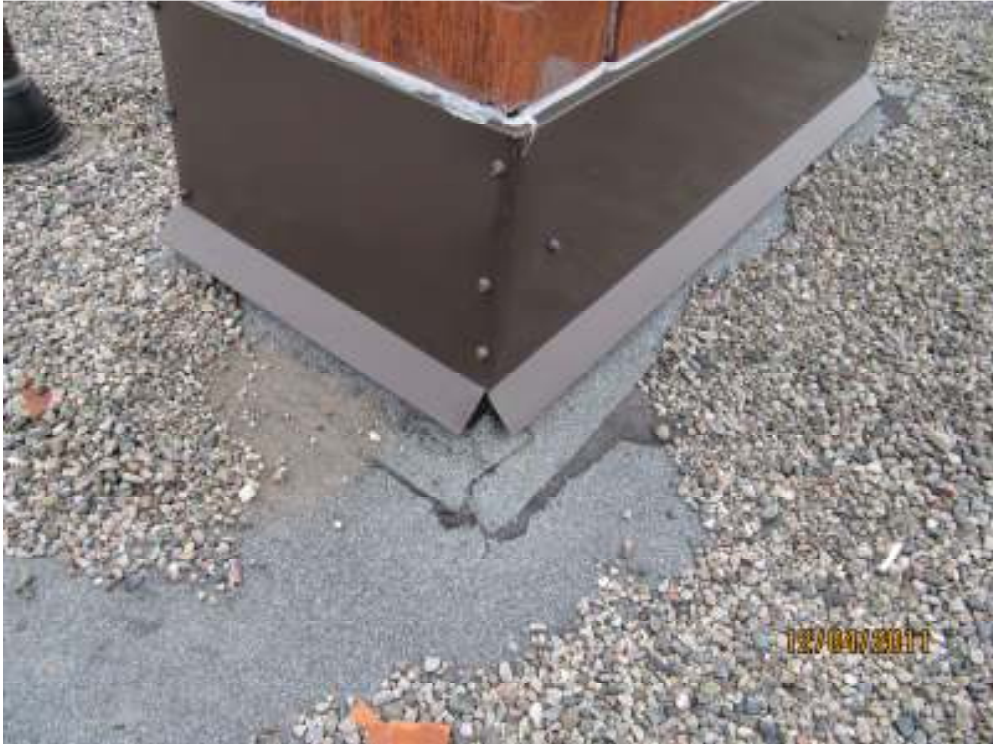
Ylösnostot oli tehty käyttämällä holkkarimaa ja pellitystä. Ylösnostoissa ei havaittu vikoja/virheitä. Katolla on kattoikkuna, joka oli ylösnostettu ja pellitetty huolellisesti.

Kuva 12. Piipun juuren ylösnosto

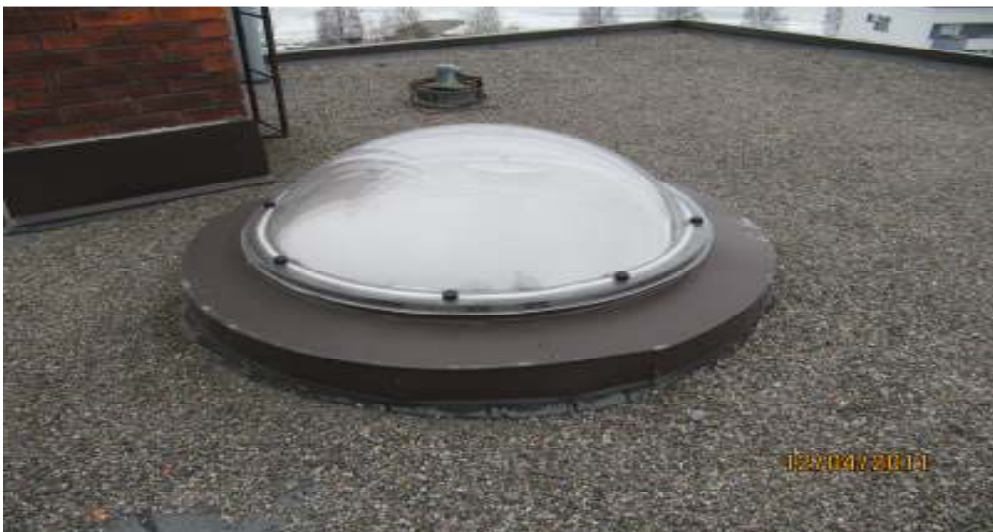
Kuva 13. Kattoikkuna

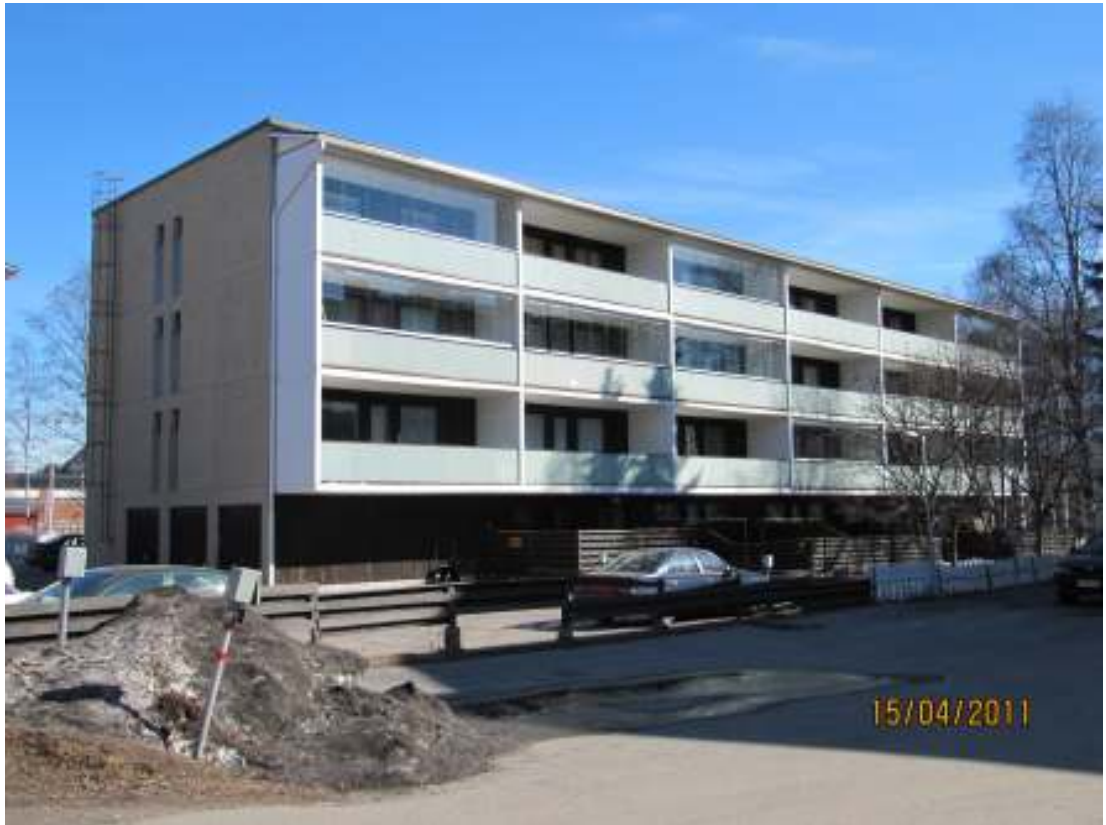
Kuva 18. Lapinkävijäntie 19, Rovaniemi

Vesikatteessa havaittiin muutamia ongelmia. Tiivissaumakatteksen saumat ovat alkaneet rakoilla muutamista kohdista. Rakoilevista saumoista on päässyt kosteutta katteen alle, joka on aiheuttanut katteen irtoamisen alustasta. Katteessa ei havaittu muita selkeitä vuotokohtia.

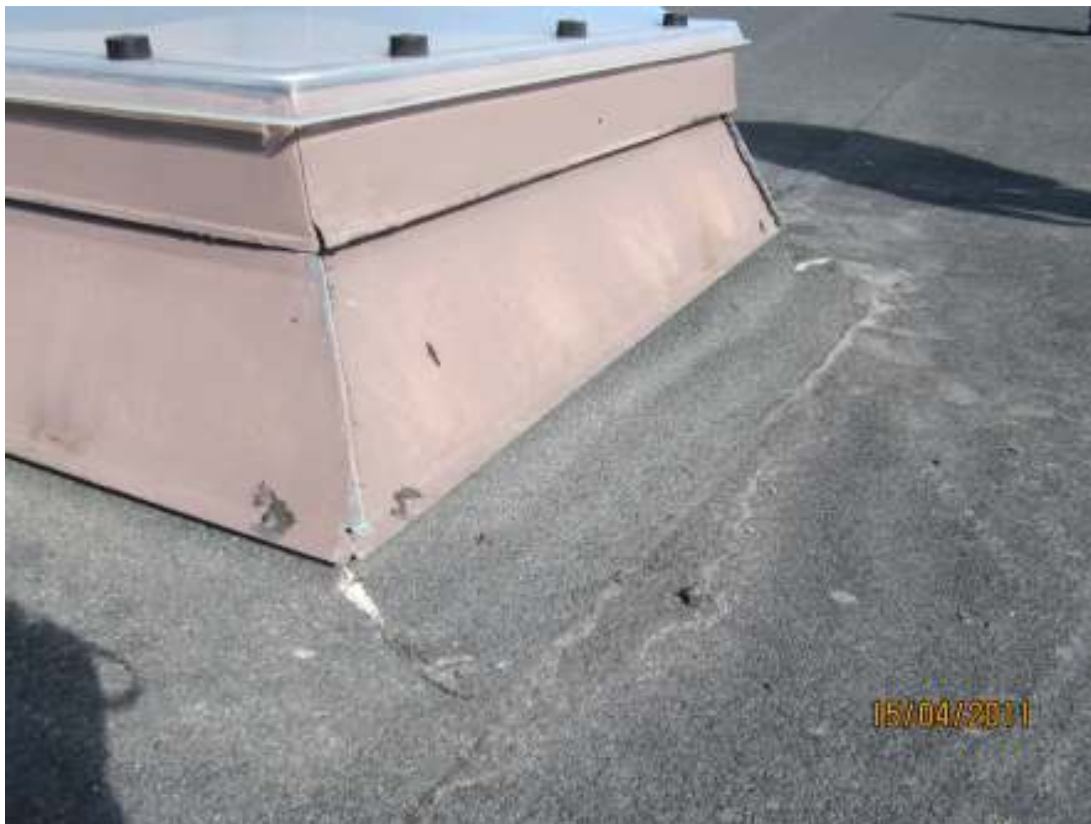
Ylösnostoissa ei havaittu virheitä. Ylösnostoja oli uudelleen tiivistetty paikka paikoin jossakin vaiheessa.

Kuva 22. Kattoikkunan ylösnosto

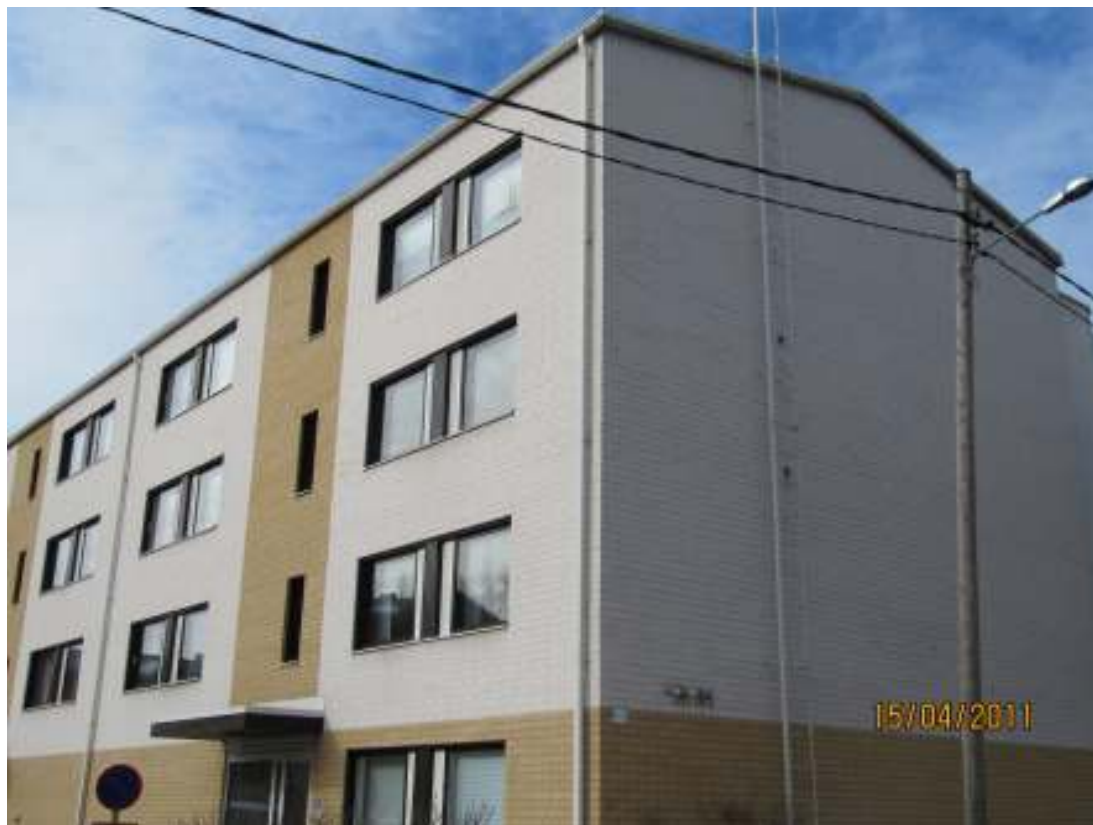
Kuva 25. Evakkotie 9–11, Rovaniemi

Vesikatteessa havaittiin sammaloitumista ja muutamia reikiä. Yläpohjan tarkastusluukut ovat lahonneet ja erittäin huonossa kunnossa. Parvekkeiden erillisellä katon osalla ei ole kallistusta riittävästi, jonka vuoksi parvekkeiden katoilla asuu vesi. Rakennuksen parvekkeiden puoleiselta räystäältä on räystäslaudat kouruineen lähteneet irti. Myös huopa oli irronnut räystäältä räystääkourujen kohdalta. Räystääkourut ja syöksyt eivät vedä, koska ne ovat täynnä roskaa.

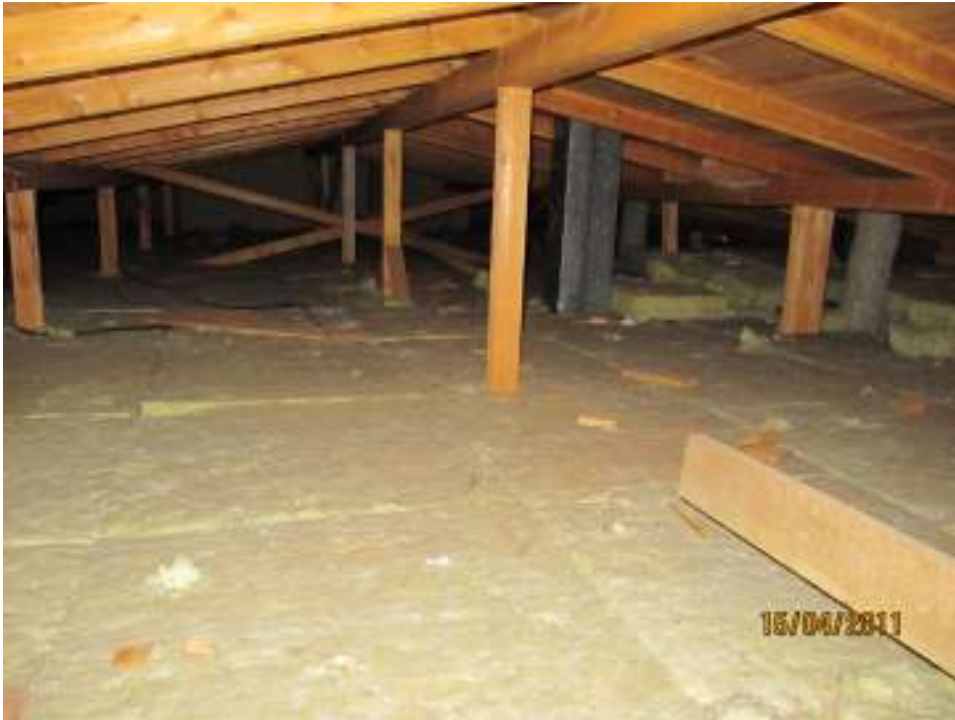
Yläpohja on hyvässä kunnossa. Yläpohjan tuuletus toimii hyvin ja eristeet on asennettu hyvin.

Kuva 34. Yläpohja

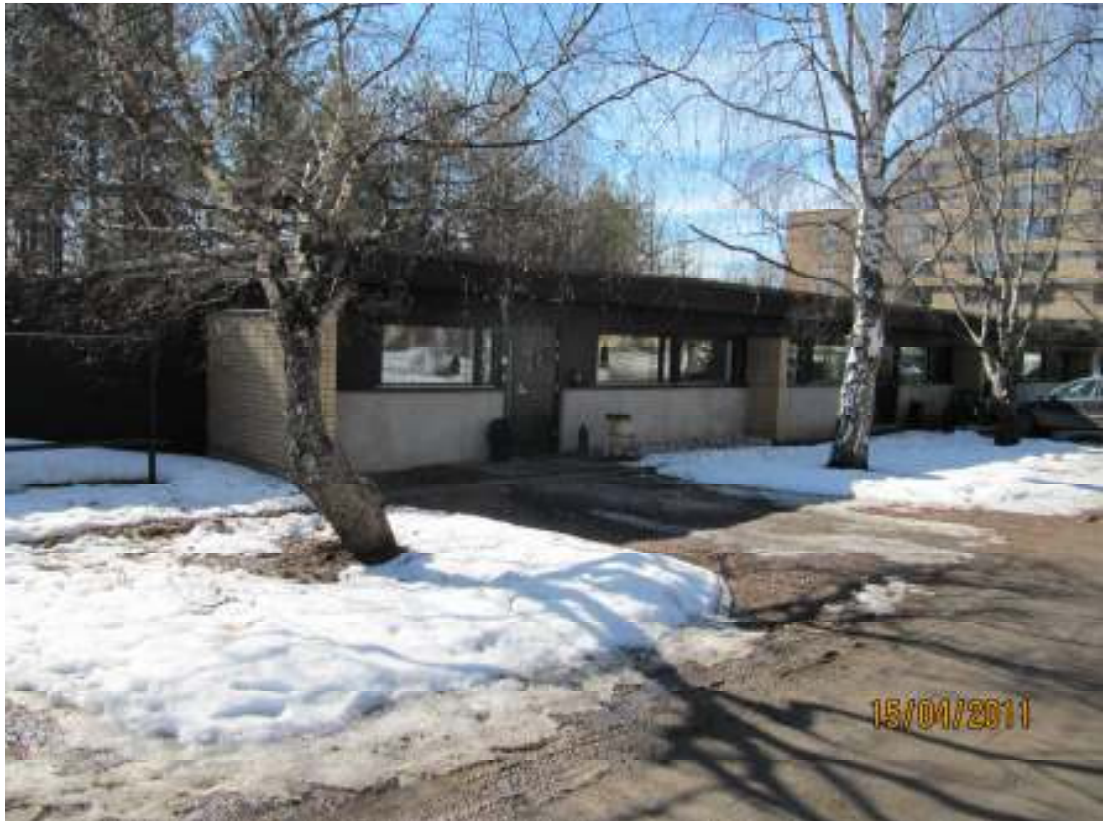
Kuva 35. Kolpeneentie 41, Rovaniemi

Rakennuksen katto on erittäin huonossa kunnossa. Katto on täysin sammaloitunut. Katon kallistukset kattokaivoille ovat minimaaliset ja kattokaivot eivät toimi. Paksu sammalkerros esti katteen ja läpivientien kunnon tarkastuksen.
