**Moderni painekyllästys ja uusien
puutuotteiden testaus aidossa,
rakennetussa ympäristössä.
Jatkohankkeen loppuraportti.**

Kymenlaakson ammattikorkeakoulu
University of Applied Sciences
2012

Kymenlaakson ammattikorkeakoulun julkaisuja. Sarja B. Nro 75.

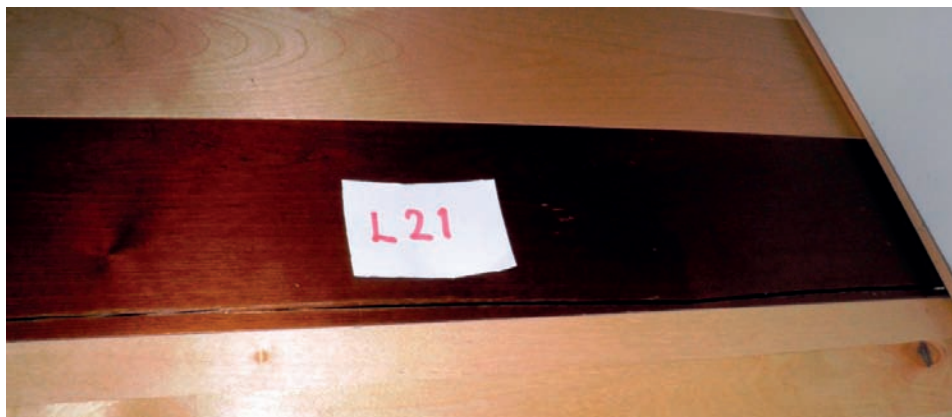
Ala-aulan parketin visuaalisessa tarkastelussa reilut kaksi vuotta asennuksen jälkeen havaittiin seuraavaa: Lakkaus oli säilynyt kaikilla materiaaleilla hyvänä. Säleet olivat pysyneet kiinni. Käytöstä johtuvaa kulmista ja painaumia oli vähän eikä eri materiaalien välillä ollut selkeitä eroja. Joitakin painaumia parketissa esiintyi valokuvien perusteella jo välittömästi asennuksen jälkeen. Parkettilautojen halkeilussa oli eroja. 212 °C:ssa lämpökäsitelty koivu (sekä kyllästämätön että vesilasikyllästetty) oli jonkin verran halkeillut. Halkeamat olivat pääosin säleissä esiintyviä pitkiä hiushalkeamia. Yhdessä laudassa (kuva 14, velilasikyllästetty + lämpökäsittely 212 °C:ssa) oli suuri avohalkeama (pituus 650 mm, leveys 1 mm).

Kuva 14. Haljennut parkettilauta n:o 21 (velilasikyllästetty + lämpökäsittely 212 °C:ssa).

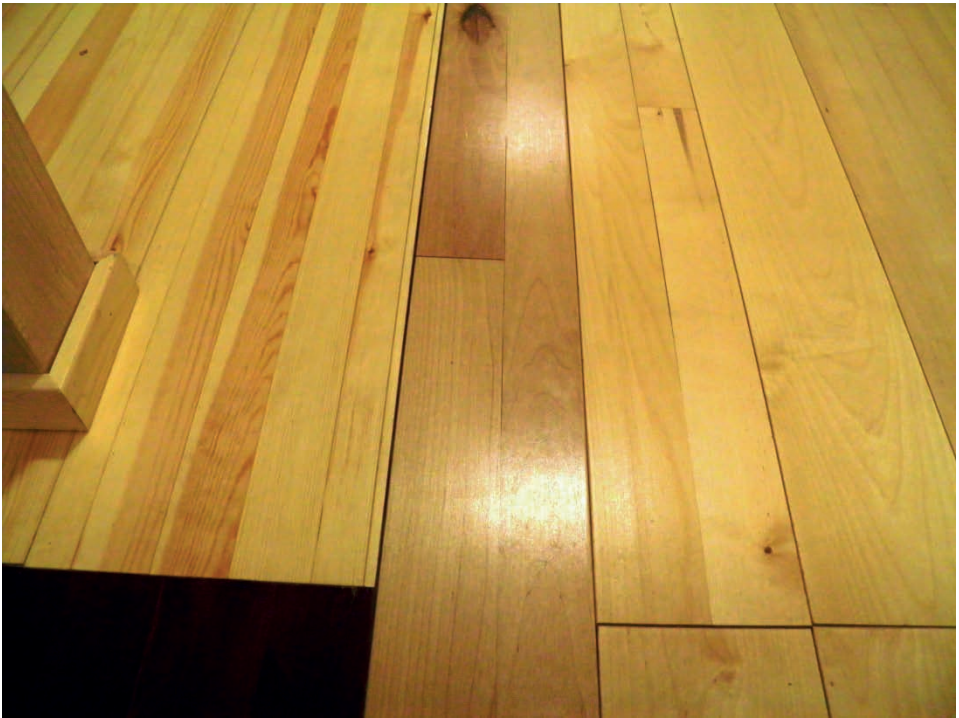
Parketin rakoilussa oli suuri ero eri vuodenaikojen välillä. Helmikuussa 2011 tehdyissä mittauksissa keskimääräinen rako parkettilautojen välillä oli 0,40 mm ja elokuussa 2011 0,05 mm. Tämä selittyy parketin suuremmalla kosteudella elokuussa kuin helmikuussa. Taulukkoon 4 on poimittu suurimmat ja pienimmät raot helmikuussa ja elokuussa eri parkettilautojen välissä.

Rakojen analysointi on hieman hankalaa, koska raon eri puolilla olevat laudat eivät ole välttämättä samaa materiaalia. Kuitenkin näyttää siltä, että vesilasikyllästetty koivu, jolle ei ole tehty lämpökäsittelyä, olisi muita useammin osallisena suurimmissa raoissa. Kuvissa 15 ja 16 on vertailtu ala-aulan parketin rakoilua helmikuussa ja elokuussa 2001.

Kuva 15. Osa ala-aulan parkettia helmikuussa 2011, avoimia rakoja.

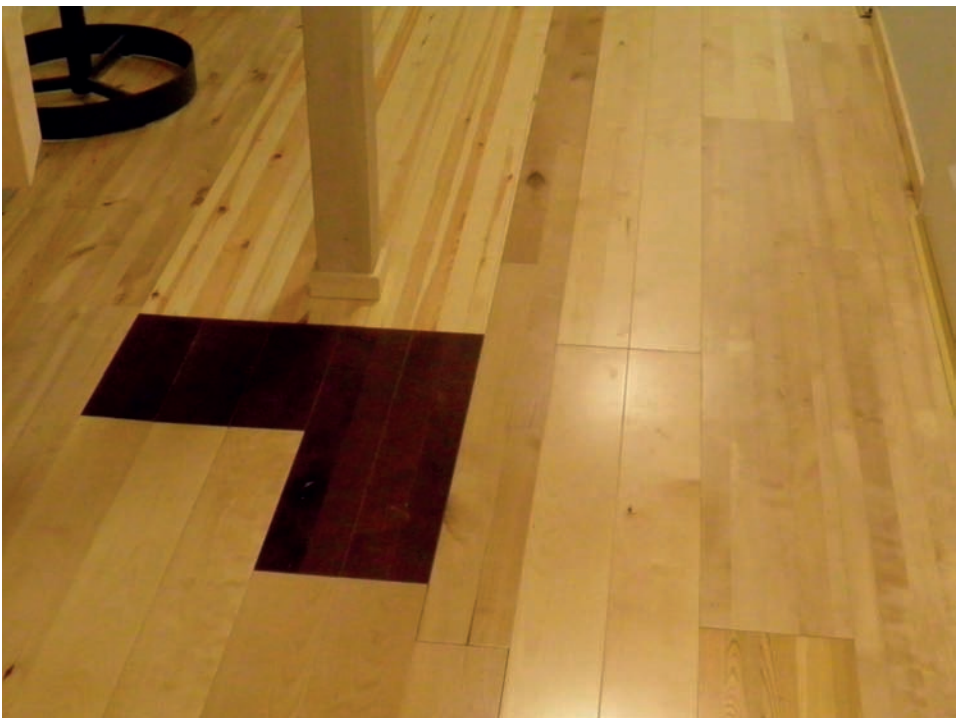
Kuva 16. Osa ala-aulan parkettia elokuussa 2011, raot kiinni.

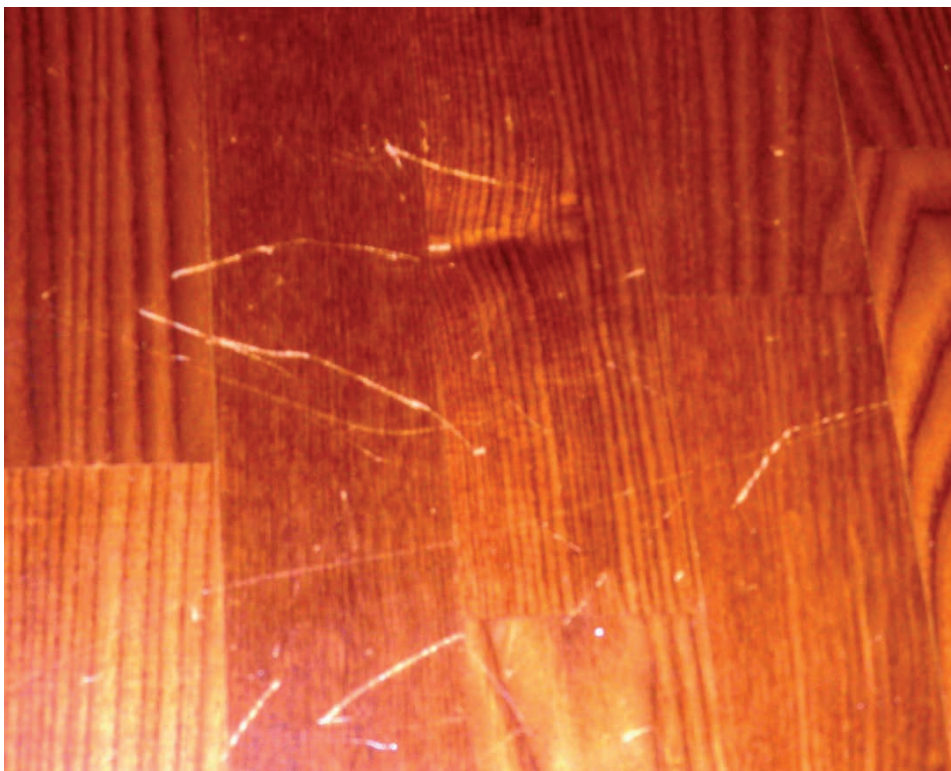
Kuva 17. Tuolin liikuttelun aiheuttamia naarmuja Golden Ash -parketissa.

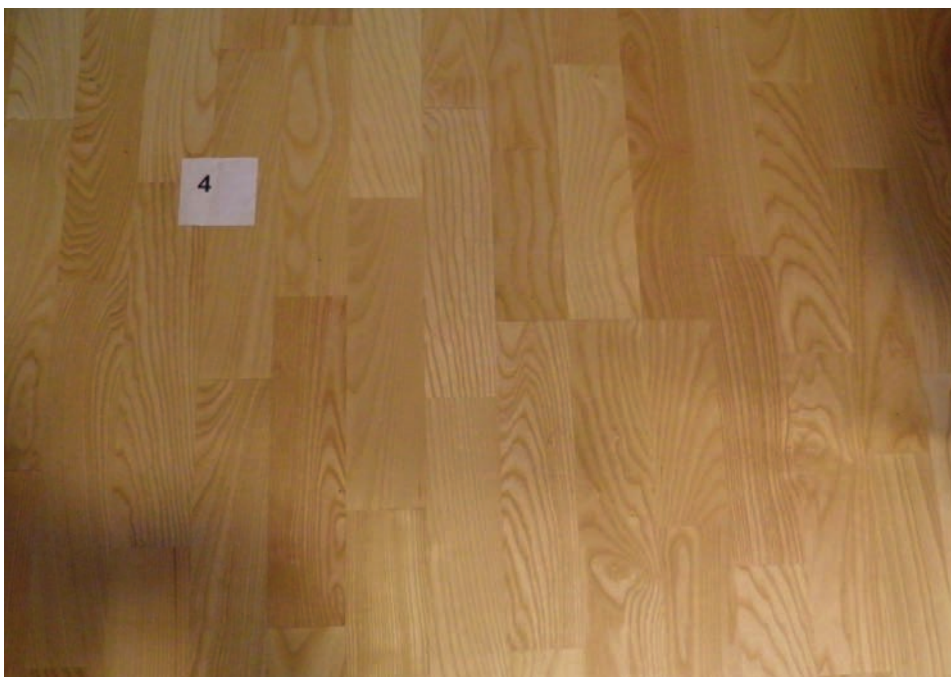
Kuva 18. Huoneen 4 öljytty saarniparketti elokuussa 2011.

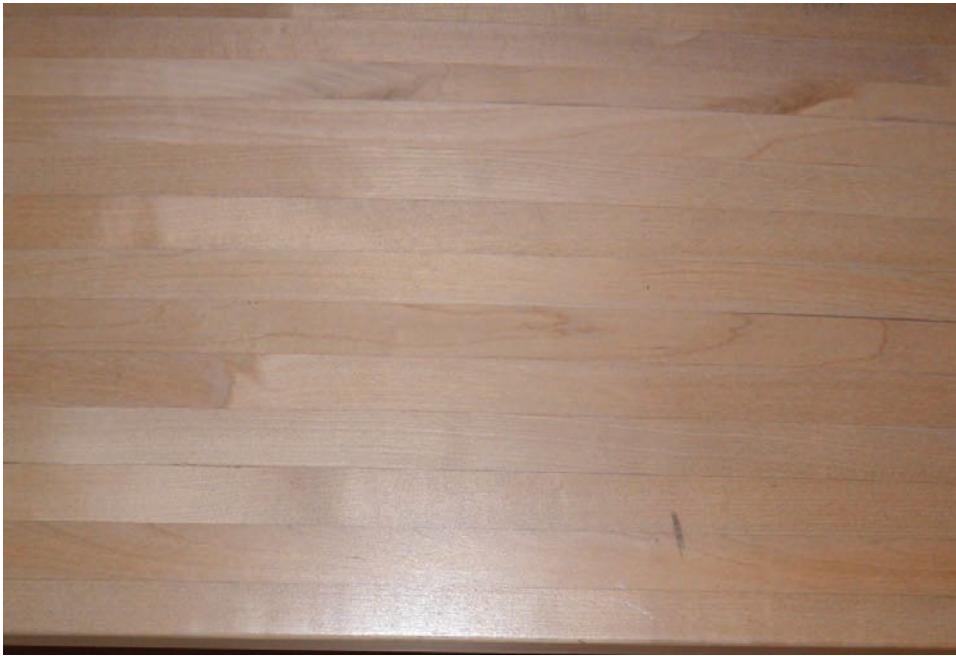
Kuva 19. Vesilasikyllästetystä koivusta valmistettu porras (porras n:o 10). Lakkaus säilynyt hyvänä, ei kulumia, ei halkeilua, ei liimasauman rakoilua.

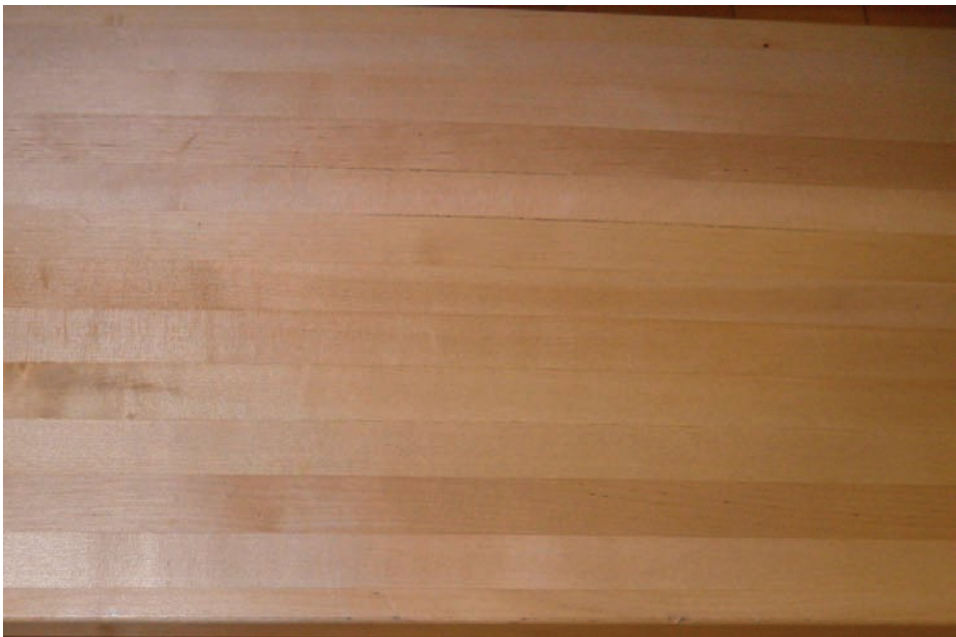
Kuva 20. Koivusta valmistettu porras (porras n:o 2). Porras säilynyt muuten hyvänä, mutta liimasaumoissa on nähtävissä kahdessa kohtaa rakoilua.

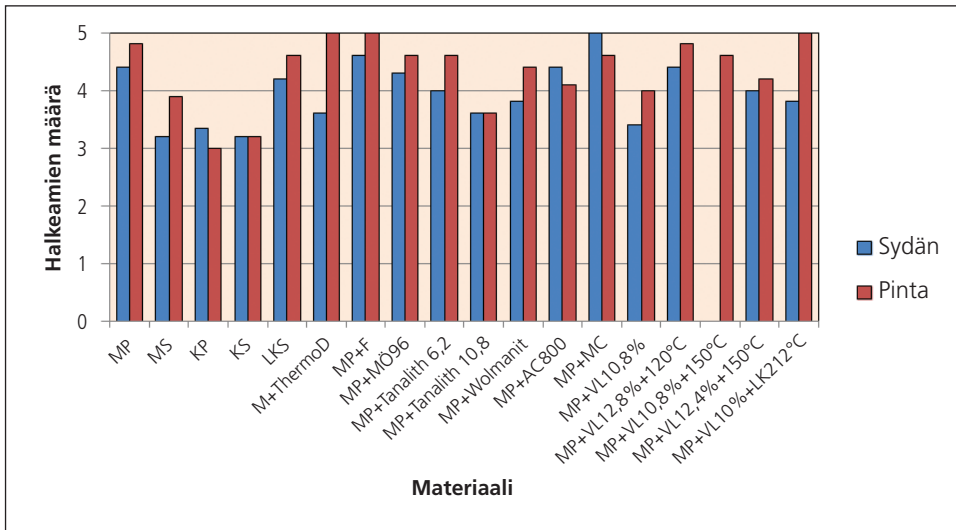
Kaikissa terassi- ja käytäväelementeissä esiintyi halkeilua. Halkeamien määrät ja koot on esitetty kuvissa 22...25 (kunkin elementin tarkemmat tiedot on esitetty kuvaliitteessä 4).

Halkeamien määrä on muutamaa poikkeusta lukuun ottamatta suurempi laudoissa, jotka on asennettu pintapuoli ylöspäin. Pintakäsitteltyissä terraselementeistä ainoastaan käsitlemättömän kuusen pintapuun, Celcure AC800 -kyllästeellä A-luokkaan painekyllästetyn männyn pintapuun ja MC-kyllästeellä painekyllästetyn männyn pintapuun halkeamien määrä oli suurempi laudan sydänpuolella kuin pintapuolella. Pintakäsitlemättömissä käytäväelementeissä vastaava ilmiö oli havaittavissa käsitlemättömällä kuusen pinta- ja sydänpuulla ja 12,4 prosenttisella vesilasiliuoksella kyllästetyllä ja 150 °C:ssa höyrytettyllä männyn pintapuulla.

Kuva 22. Halkeamien määrä (ISO 4648-4) eri terassielementeissä (pintakäsittely) syyskuussa 2011. Siniset pylväät lauta sydänpuoli ylöspäin, punaiset pylväät lauta pintapuoli ylöspäin.

Eri materiaaleilla oli halkeilussa eroja. Halkeamien määrä vaihteli eri terassielementeillä 3,2...5,0. Suurin se oli MC:lla painekyllästetyllä männyllä (5,0), furfuuraalialkoholilla kyllästetyllä männyllä (4,6), käsittelemättömällä männyn pintapuulla (4,4), Celcure AC800:lla painekyllästetyllä männyllä (4,4) ja vesilasikyllästetyllä (12,4 % + höyrytys 120 °C) männyllä (4,4). Käytäväelementeissä halkeamien määrä vaihteli 2,6...5,0 (Ekopinella halkeamien määrä oli 1,4, mutta siitä ei ollut pintakäsiteltyä vertailuterassielementtiä). Käytäväelementeissä halkeamien määrä oli suurin käsittelemättömällä kuusen pintapuulla (5,0), Wolmanit CX-8:lla painekyllästetyllä männyllä (5,0), Tanalithilla (jäämä 6,2 kg/m³) painekyllästetyllä männyllä (5,0), vesilasikyllästetyillä (12,4 % + höyrytys 150 °C) männyllä (5,0), vesilasikyllästetyllä + 212 °C:ssa lämpökäsitellyllä männyllä (4,8) ja vesilasikyllästetyllä (12,4 % + höyrytys 120 °C) männyllä (4,7). Pienin halkeamien määrä oli terassielementeissä käsittelemättömällä männyn sydänpuulla (3,2), käsittelemättömällä kuusen sydänpuulla (3,2), käsittelemättömällä kuusen pintapuulla (3,3) ja vesilasikyllästetyllä, lämpökäsittelemättömällä männyllä (3,4). Käytäväelementeissä halkeamien määrä oli pienin Ekopine-mäntyöljykäsitellyllä männyllä (1,4), käsittelemättömällä männyn sydänpuulla (2,6), Tanalithilla (jäämä 10,8 kg/m³) painekyllästetyllä männyllä (3,0), lämpökäsitellyllä (ThermoD) männyllä (3,2) ja mäntyöljykäsitellyllä (96 kg/m³) männyllä (3,3).

Jatkossa tarkastellaan halkeilua laudan sydänpuolen ollessa käyttölappeena, koska halkeilu tällä puolella oli vähäisempää kuin pintapuolella, ja näin ollen voidaan suositella, että terasseissa laudan sydänpuolta käytetään käyttölappeena. Pintakäsittely näyttää hieman vähentävän halkeamien määrää. Keskimääräinen halkeamien määrä pintakäsittelyillä terassielementeillä oli sydänlappeella 3,9, kun se pintakäsittelemättömillä käytäväelementeillä oli 4,1. Halkeamien koko sen sijaan oli terassielementeillä keskimääräinen hieman suurempi (3,3) kuin käytäväelementeillä (3,2). Ero ei kuitenkaan ole merkittävä ja tulokseen vaikuttaa arviointia edeltävä sää (loppukesä 2011 oli melko sateinen).

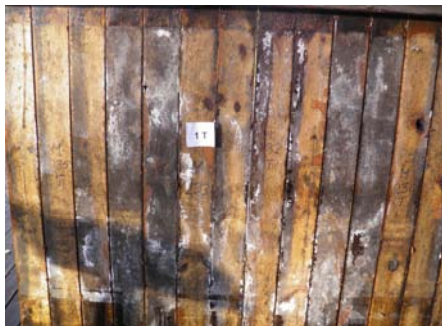
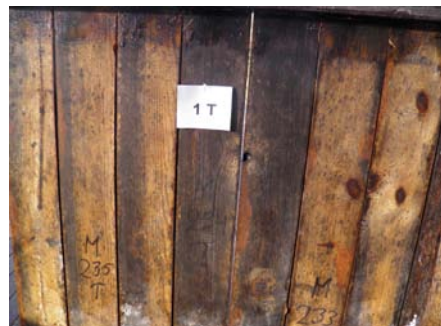
Elementti 1 M221T-M240T	Raaka-aine Mänty, pintapuu	Käsittelyt Mäntyöljy 96 kg/m ³
Arviointi	Massan muutos 2011	+ 12,5 %
	Halkeamat, määrä / koko (7.9.2011)	Pintalape 4,6 / 3,4
	Visuaalinen tarkastelu	Sydänlape 4,3 / 2,8
	Alapinta	Vaaleaa ja harmaata hometta, irtoaa pyyhittäessä
	Yläpinta	Tummanruskea, kulumaa

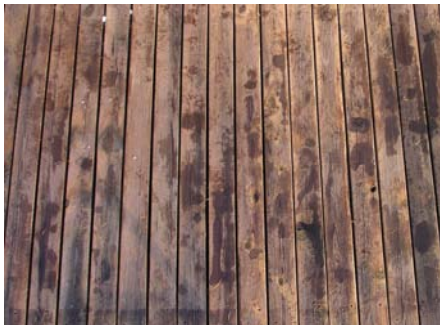
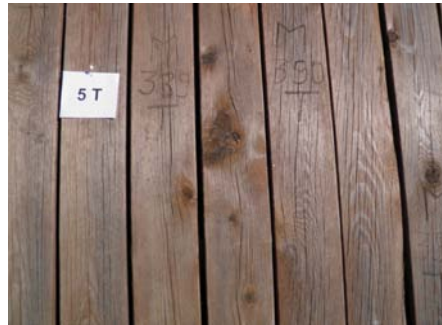
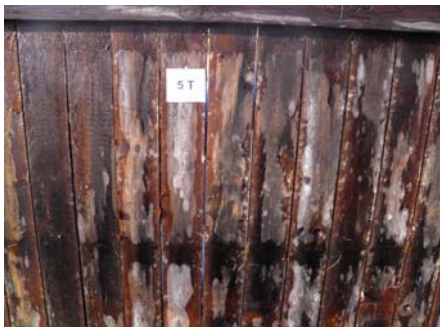
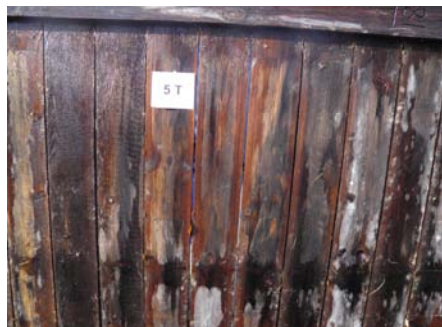
Elementti 5	Raaka-aine	Käsittelyt
M383T-M397T	Mänty, pintapuu	Vesilasi 10,8 %, höyrytys 150 °C
Arviointi	Massan muutos 2011	+ 42,4 %
	Halkeamat, määrä / koko (7.9.2011)	Pintalape 4,6 / 5,0
		Sydänlape 0 / 0
	Visuaalinen tarkastelu	
		Alapinta Vaaleaa hometta, irtoaa pyyhittäessä
	Yläpinta Vaaleanruskea, kulumaa, nukkaa

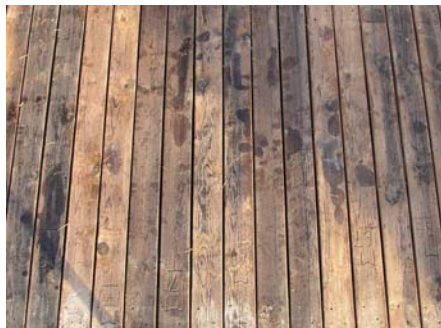
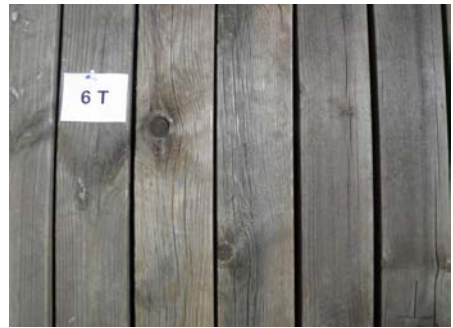
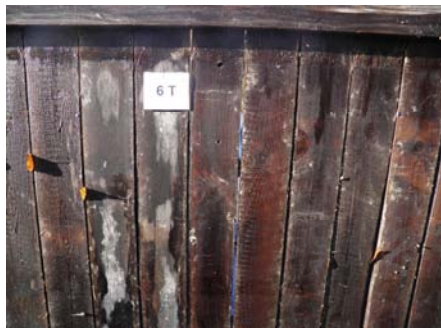
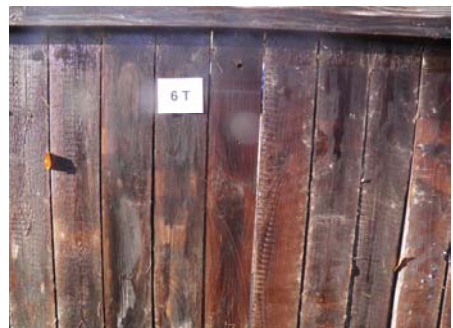
Elementti 6 M162T-M175T	Raaka-aine Mänty, pintapuu	Käsittelyt Vesilasi 12,4 %, höyrytys 150 °C
Arviointi	Massan muutos 2011	+ 55,8 %
	Halkeamat, määrä / koko (7.9.2011)	Pintalape 4,2 / 4,2 Sydänlape 4,0 / 4,2
	Visuaalinen tarkastelu	
	Alapinta	Vaaleaa hometta, irtoaa pyyhittäessä
	Yläpinta	Vaaleanruskea, kulumaa

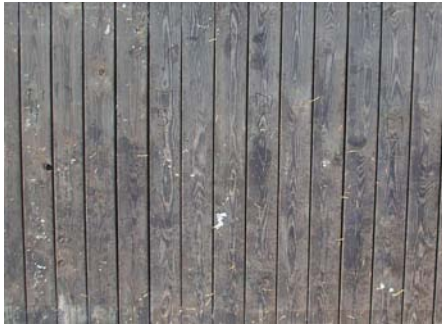
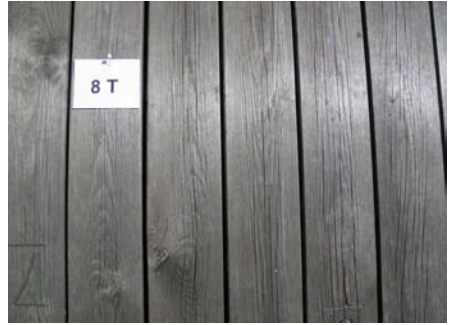
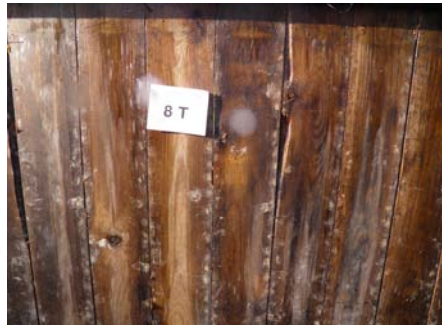
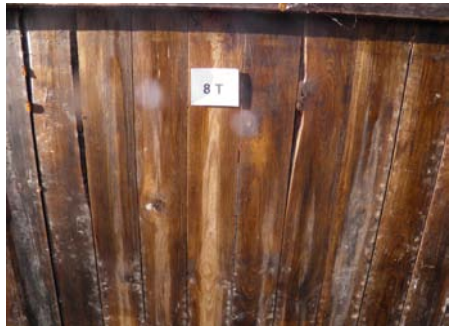
Elementti 8 M1T-M11T	Raaka-aine Mänty, pintapuu	Käsittelyt Käsittelemätön
Arviointi	Massan muutos 2011 Halkeamat, määrä / koko (7.9.2011)	+ 42,1 % Pintalape 4,8 / 4,4 Sydänlape 4,4 / 3,2
	Visuaalinen tarkastelu	
	Alapinta	Siitepölyä, irtoaa pyyhittäessä
	Yläpinta	Tummanruskea, lustoja irronnut, kulumaa, nukkaa

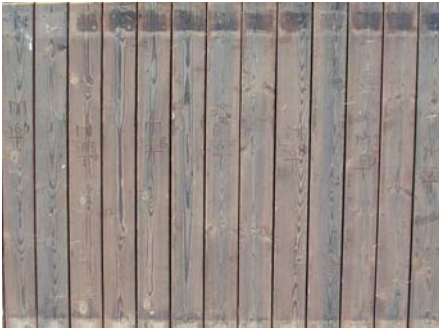
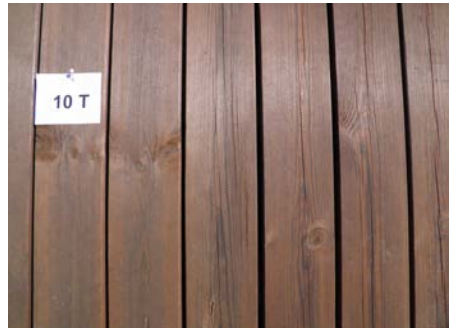
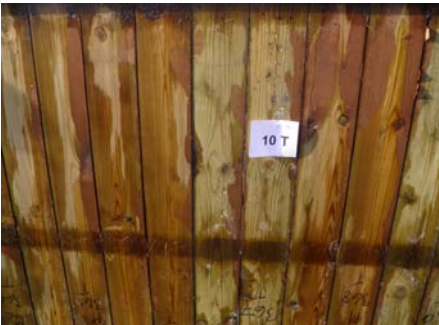
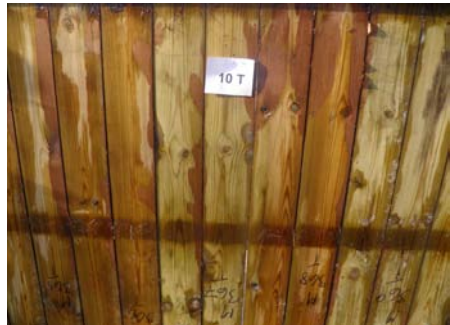
Elementti 10 M361T-M374T	Raaka-aine	Käsittelyt
	Mänty, pintapuu	Tanalith 3492, 10,8 kg/m ³
Arviointi	Massan muutos 2011	+ 27,1 %
	Halkeamat, määrä / koko (7.9.2011)	Pintalape 3,6 / 3,7
		Sydänlape 3,6 / 3,0
	Visuaalinen tarkastelu	
	Alapinta	Vaaleanharmaata hometta, irtoaa pyyhittäessä
	Yläpinta	Oranssinruskea

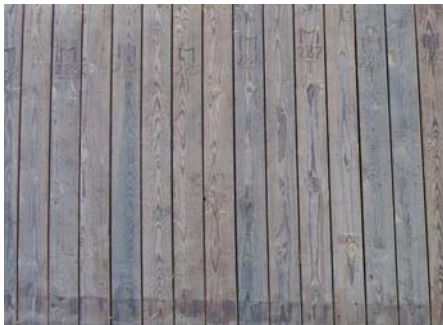
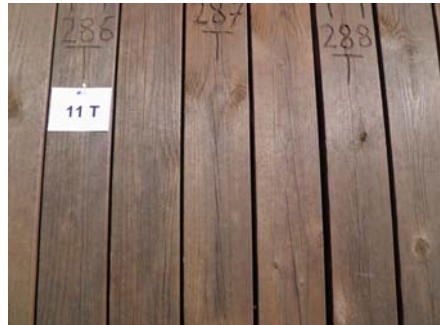
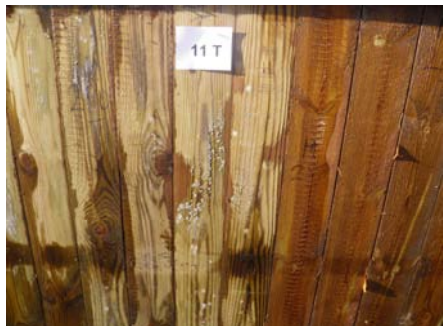
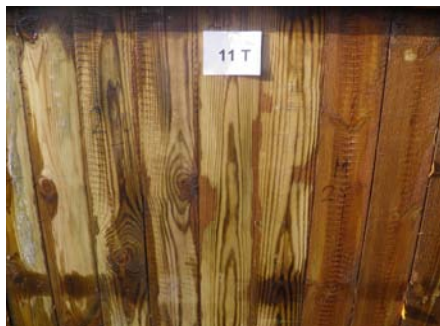
Elementti 11	Raaka-aine	Käsittelyt
M281T-M296T	Mänty, pintapuu	Celcure AC800, 35,1 kg/m ³
Arviointi	Massan muutos 2011	+ 29,5 %
	Halkeamat, määrä / koko (7.9.2011)	Pintalape 4,1 / 3,5
		Sydänlape 4,4, / 3,7
	Visuaalinen tarkastelu	
	Alapinta	Vaaleaa hometta, irtoaa pyyhittäessä
	Yläpinta	Oranssinruskea

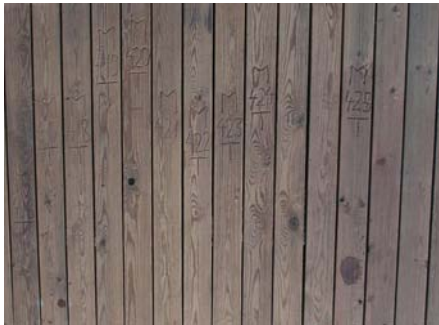
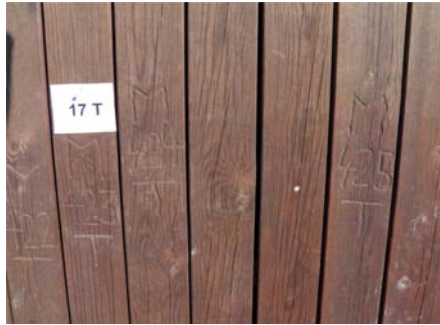
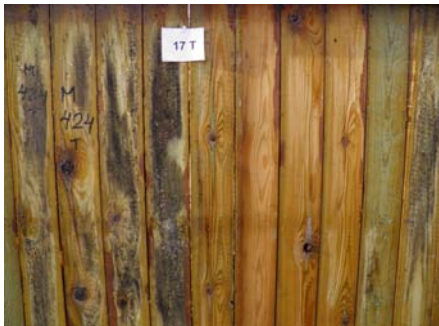
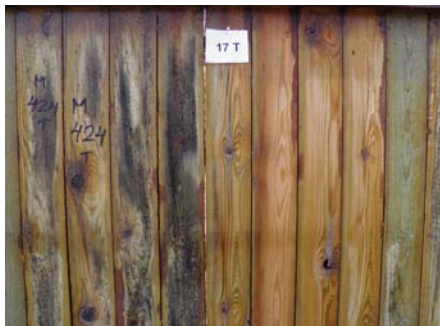
Elementti 17	Raaka-aine	Käsittelyt
M417T-M428T	Mänty, pintapuu	Osmose MC
Arviointi	Massan muutos 2011	+26,8 %
	Halkeamat, määrä / koko (7.9.2011)	Pintalape 4,6 / 4,0
		Sydänlape 5,0 / 3,3
	Visuaalinen tarkastelu	
	Alapinta	Tummaa hometta
	Yläpinta	Oranssinruskea

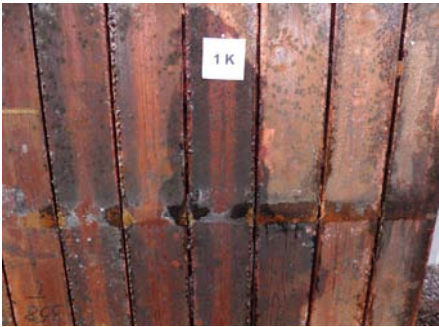
Elementti 1	Raaka-aine	Käsittelyt
M356-M360	Mänty, pintapuu	Ekopine
Arviointi	Massan muutos 2011	+ 4,9 %
	Halkeamat, määrä / koko (7.9.2011)	Pintalape 0 / 0
		Sydänlape 0 / 0
	Visuaalinen tarkastelu	
	Alapinta	Vihreää hometta
	Yläpinta	Maalattu, mäntyöljyä tihkunut pintaan

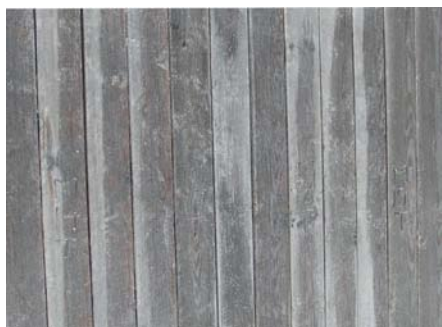
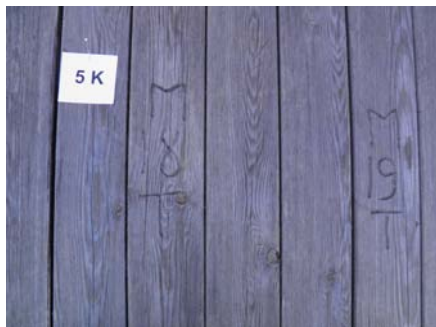
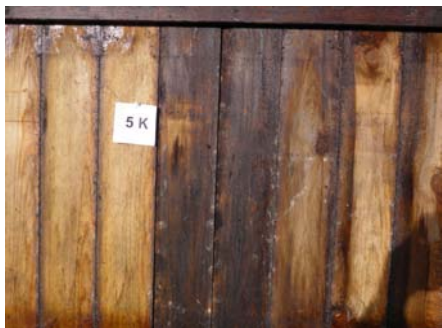
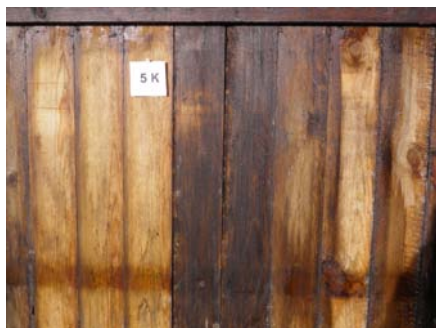
Elementti 5 M11T-M28T	Raaka-aine	Käsittelyt
	Mänty, pintapuu	Käsittelemätön
Arviointi	Massan muutos 2011	+ 46,7 %
	Halkeamat, määrä / koko (7.9.2011)	Pintalape 4,5 / 3,5
		Sydänlape 4,0 / 3,3
	Visuaalinen tarkastelu	
	Alapinta	Harmaata hometta, sieniä
Yläpinta	Harmaa

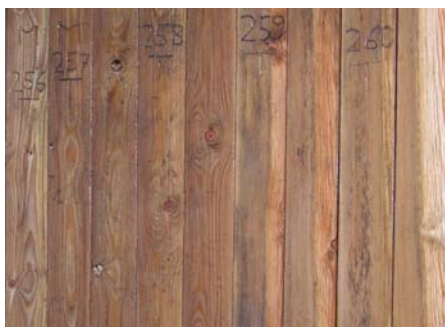
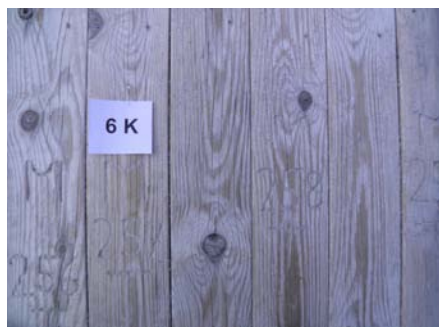
Elementti 6 M256T-M260T	Raaka-aine Mänty, pintapuu	Käsittelyt Vesilasi
Arviointi	Massan muutos 2011	+ 54,1 %
	Halkeamat, määrä / koko (7.9.2011)	Pintalape 4,6 / 3,3
		Sydänlape 4,0 / 3,5
	Visuaalinen tarkastelu	
	Alapinta	Kuituuntunut
	Yläpinta	Vaaleanharmaa, nukkaa

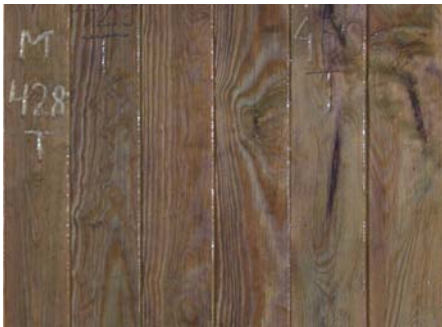
Yläpinta 2009

Elementti 7	Raaka-aine	Käsittelyt
M428T-M430T	Mänty, pintapuu	Osrose MC
Arviointi	Massan muutos 2011	+ 31,4 %
	Halkeamat, määrä / koko (7.9.2011)	Pintalape 5,0 / 3,2
		Sydänlape 0 / 0
	Visuaalinen tarkastelu	
	Alapinta	Kuituuntunut, sinistynyt
	Yläpinta	Vaaleanruskea

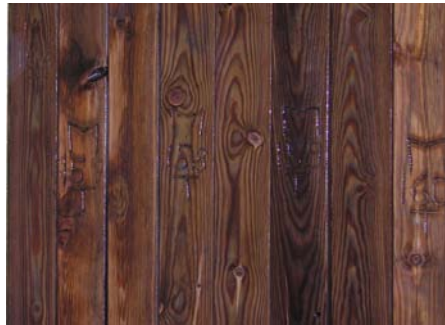
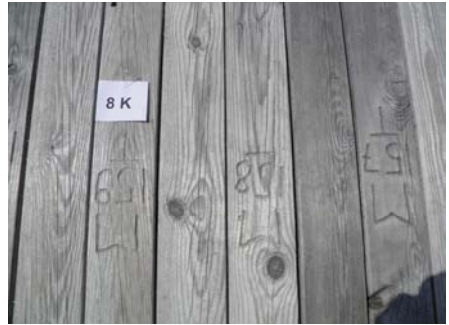
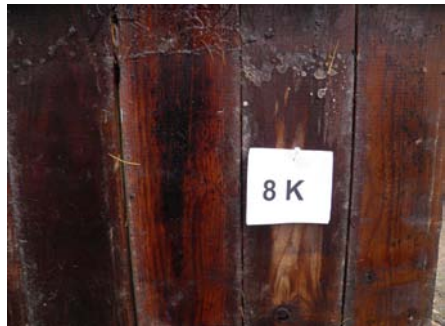
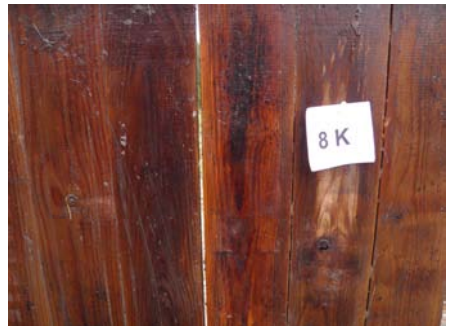
Elementti 8	Raaka-aine	Käsittelyt
M156T-M160T	Mänty, pintapuu	Vesilasi 12,4 %, höyrytys 120 °C
Arviointi	Massan muutos 2011	+ 69,4 %
	Halkeamat, määrä / koko (7.9.2011)	Pintalape 5,0 / 4,0
		Sydänlape 4,7 / 3,6
	Visuaalinen tarkastelu	
	Alapinta	Limoittunut, sieniä
	Yläpinta	Vaaleanharmaa, nukkaa

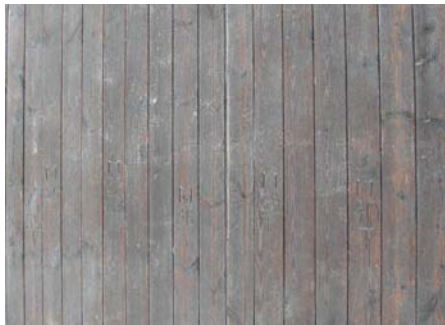
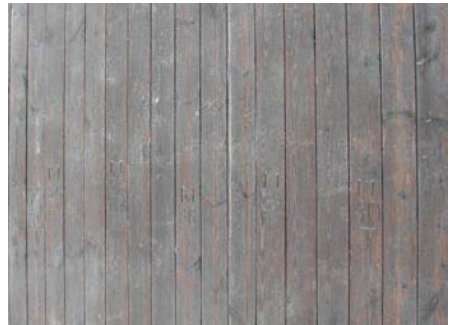
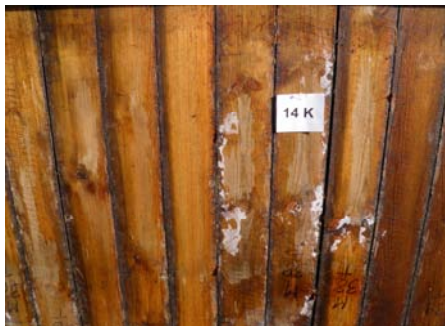
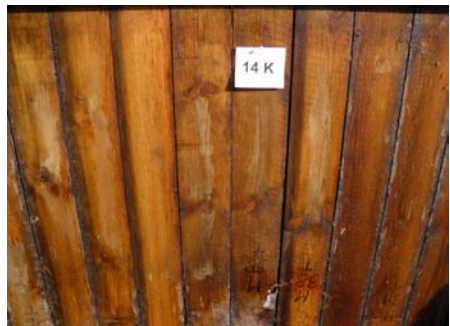
Elementti 14 M10T-M40T	Raaka-aine	Käsittelyt
	Mänty, sydänpuu	Käsittelemätön
Arviointi	Massan muutos 2011	+ 25,9 %
	Halkeamat, määrä / koko (7.9.2011)	Pintalape 4,2 / 3,4
		Sydänlape 2,6 / 2,6
	Visuaalinen tarkastelu	
	Alapinta	Vaaleaa hometta, irtoaa pyyhittäessä
	Yläpinta	Tummanharmaa, nukkaa

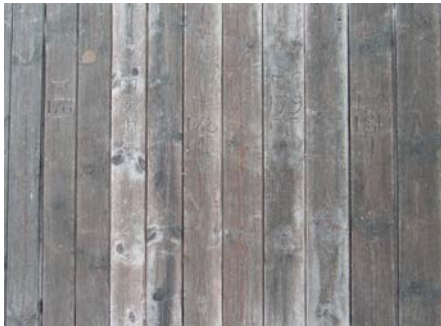
Yläpinta 2009

Elementti 17 M176T-M180T	Raaka-aine Mänty, pintapuu	Käsittelyt Vesilasi 12,4 %, höyrytys 150 °C
Arviointi	Massan muutos 2011	+ 48,2 %
	Halkeamat, määrä / koko (7.9.2011)	Pintalape 3,8 / 3,8 Sydänlape 5,0 / 3,5
	Visuaalinen tarkastelu	
	Alapinta	Limoittunut, valkeaa hometta, irtoaa pyyhittäessä
	Yläpinta	Harmaa, nukkaa

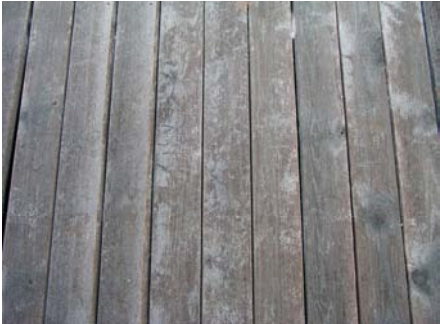
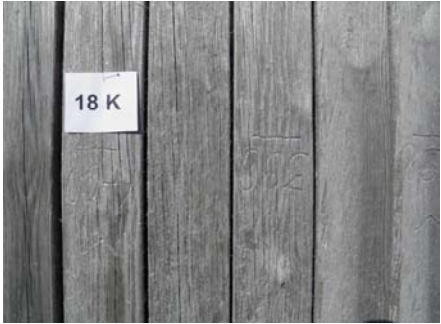
Yläpinta 2009	Yläpinta 2011

Elementti 18 M396T-M401T	Raaka-aine Mänty, pintapuu	Käsittelyt Vesilasi 10,8 %, höyrytys 150 °C
Arviointi	Massan muutos 2011	+ 47,8 %
	Halkeamat, määrä / koko (7.9.2011)	Pintalape 4,6 / 4,5
		Sydänlape 0 / 0
	Visuaalinen tarkastelu	
	Alapinta	Kuituuntunut, valkeaa hometta, irtoaa pyyhittäessä
	Yläpinta	Harmaa, nukkaa

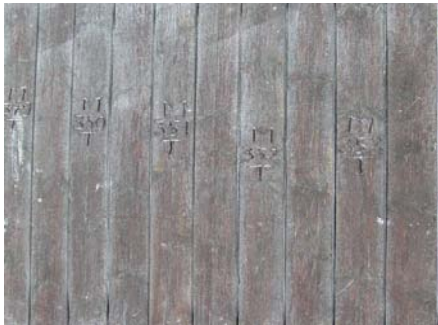
Yläpinta 2009

Elementti 19 M349T-M353T	Raaka-aine Mänty, pintapuu	Käsittelyt Ekopine
Arviointi	Massan muutos 2011	+ 16,5 %
	Halkeamat, määrä / koko (7.9.2011)	Pintalape 0 / 0
		Sydänlape 1,6 / 2,2
	Visuaalinen tarkastelu	
	Alapinta Yläpinta	Vaaleaa hometta, irtoaa pyyhittäessä Ruskea, kulunut

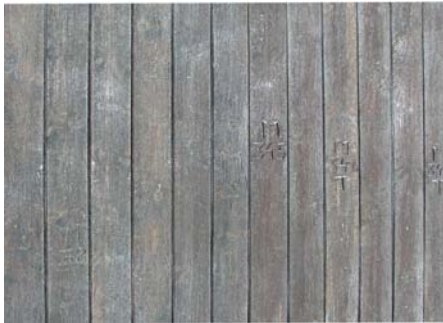
Yläpinta 2009

Elementti 20 M236T-M240T	Raaka-aine	Käsittelyt
	Mänty, pintapuu	Mäntyöljy 96 kg/m ³
Arviointi	Massan muutos 2011	+ 19,2 %
	Halkeamat, määrä / koko (7.9.2011)	Pintalape 4,1 / 3,0
		Sydänlape 3,3 / 2,5
	Visuaalinen tarkastelu	
	Alapinta	Vaaleaa hometta, irtoaa pyyhittäessä
	Yläpinta	Tummanharmaa

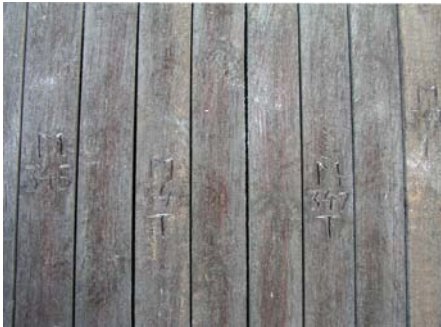
Yläpinta 2009

Elementti 21 M345T-M360T	Raaka-aine Mänty, pintapuu	Käsittelyt Ekopine
Arviointi	Massan muutos 2011	+ 14,0 %
	Halkeamat, määrä / koko (7.9.2011)	Pintalape 3,0 / 3,0
		Sydänlape 0 / 0
	Visuaalinen tarkastelu	
	Alapinta	Vaaleaa hometta, irtoaa pyyhittäessä
Yläpinta	Ruskea, mäntyöljyä tihkunut pintaan
