NDT-menetelmistä ja niiden valinnasta tutkimustyössä

Santeri Anttila

Tekniikan alan opinnäytetyö
Konetekniikka
Insinööri AMK

KEMI 2013

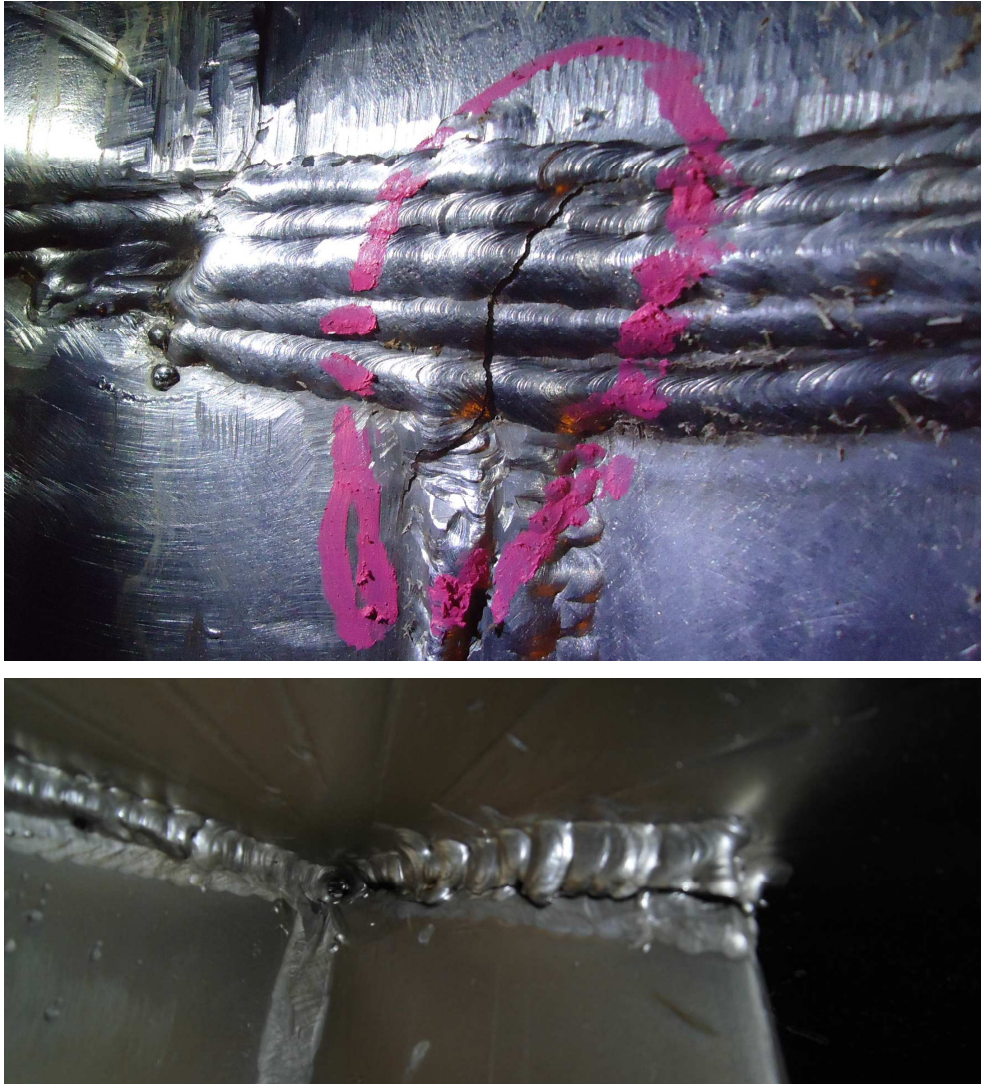
Kuva 1. Visuaalisesti havaittavia halkeamia hitseissä.

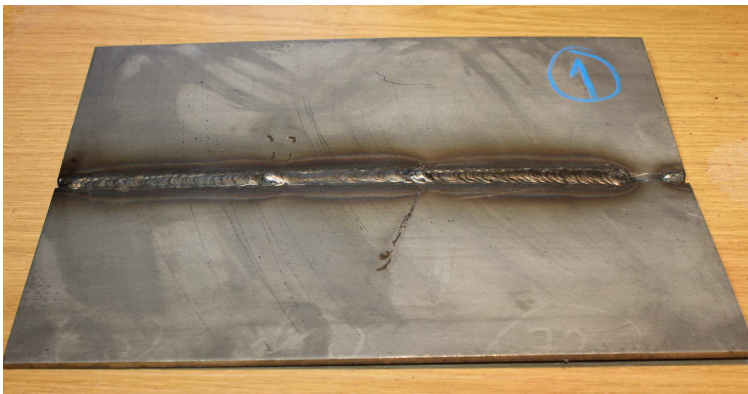
Kuva 1. Yleiskuva levystä 1

Visuaalisessa tarkastuksessa todettiin hitsin onnistuneen hyvin. Aloitus ja lopetuskohdissa vajaata hitsiä . sekä imuontelo. Tunkeumanestetarkastuksessa todettiin lopetuskohdan imuontelo (PTK-016). Röntgenkuvauksella havaittiin vajaa juuri, imuontelo, aloitus- ja lopetuskohdat sekä raapaisu jälki.

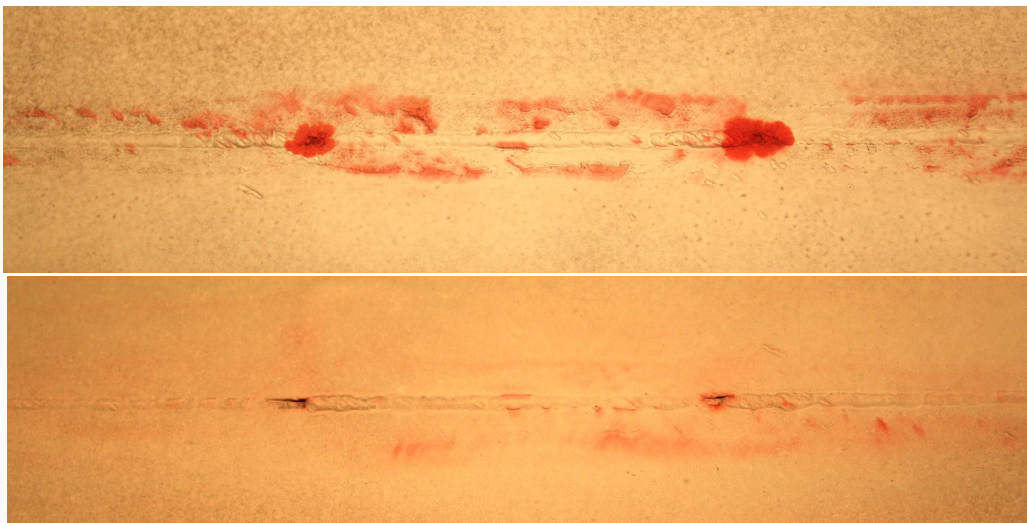
Kuva 4. Juuren puoli ennen hiekkapuhallusta (yllä) ja sen jälkeen (alla)

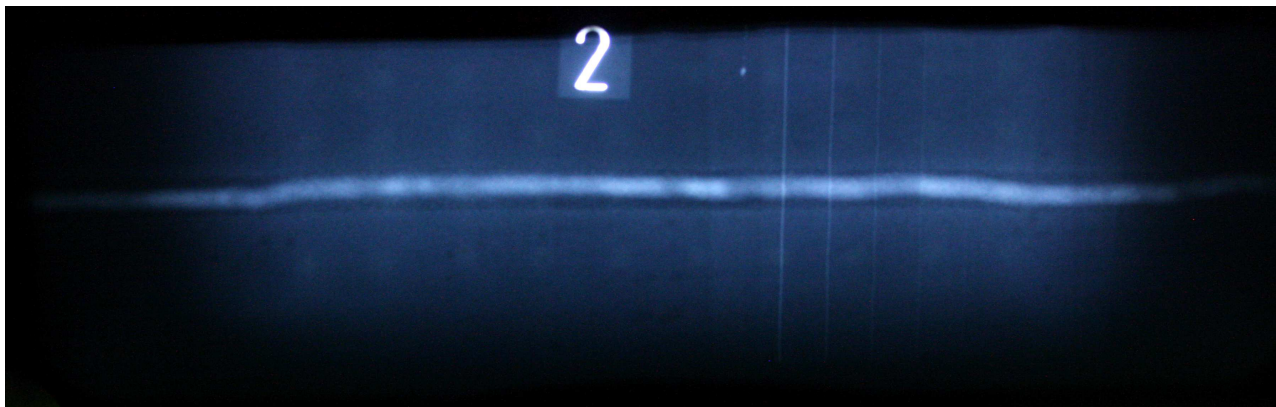
Tarkastettiin TIG-hitsattu levy 2. Levyn visuaalisessa tarkastuksessa ei todettu hitsausvirheitä. Levyn magneettijauhetaikastuksessa ei todettu indikaatioita (PTK-024). Röntgenkuvauksessa ei todettu sisäisiä vikoja materiaalissa, kts. kuva 3.

Kuva 3. Hitsin RT-testausta, ei havaittuja huokosia tai muita hitsausvirheitä.

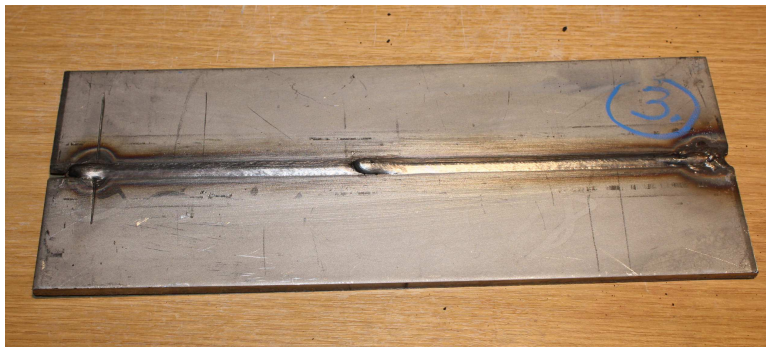
Kuva 1. Yleiskuva levyä 3

Hitsattu levy 3 oli hitsattu MIG/MAG menetelmällä X-railoon. Levy harjattiin teräsharjalla ennen tarkastusta. Visuaalisessa tarkastuksessa todettiin vajaata hitsiä molemmin puolin sekä ylisuuri kupu keskellä hitsiä. PT-tarkastuksessa ylisuuren kuvun valuma (alapinta) antoi selkeän näyttämän. RT-tarkastuksessa todettiin: korkea kupu, vajaata hitsiä (erityisesti aloitus/lopetuskohdissa) ja huokonen.

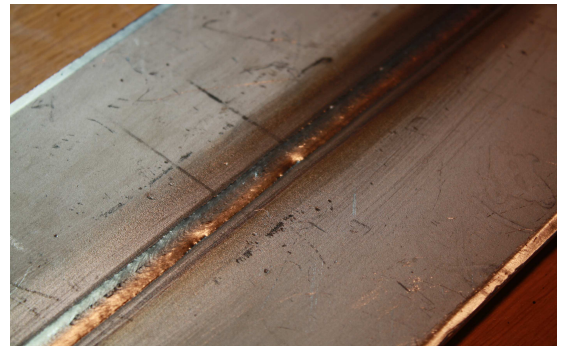
Kuva 2. Vajaata hitsiä

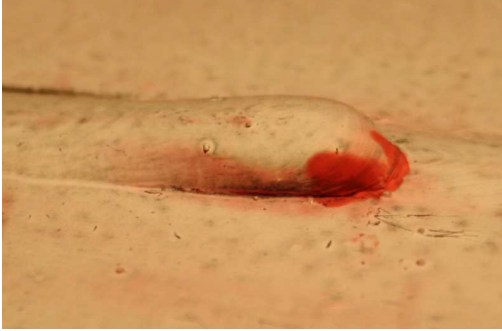
Tilaja: Kemi-Tornion ammattikorkeakoulu	Tarkastaja & Pvm. S.Anttila 27.4.2013
Kohde: Hitsattu levy 3	
Tarkastettavat alueet: Hitsi + 10 mm perusainetta molemmin puolin	
Piirustus nro / Osan nro Levy 3	Hitsaajan nimi / hitsin tunnus -
Aine: Ruostumaton teräs, EN 1.4003, paksuus 6,0 mm	Pinnan laatu: Harjattu
Valmistusvaihe: Hitsattu, lisäaine 308LSi	Lämpökäsittelytila: -
Puhdistusmenetelmä: TERÄSHARJA	Tarkastuslämpötila: 22 °C
Tunkeumaneste: BYCOTEST RP 20 BATCH 359	Vaikutusaika: 20 min
Tunkeumanesteen poisto: BYCOTEST C10 BATCH 1860	
Kehite: BYCOTEST D30 BATCH 667	Vaikutusaika: 15 min
Valaistuksen laatu: KÄSIVALAISIN	Jälkipuhdistusmenetelmä: EI
Asiakirja, joka määrittelee laadun: SFS-EN 571-1, SFS-EN 1289	
<input checked="" type="checkbox"/> Kuva <input type="checkbox"/> Piirros <input checked="" type="checkbox"/> Selvitys	
<p>Tunkeumanestetarkastettiin hitsattu levy 3. Tarkastus tehtiin levyn molemmin puolin. Tarkastuksessa todettiin kappaleessa vajaata hitsiä, sekä liian suurta kupua. Ylisuuri kupu valunut. Aloitus ja lopetuskohtien näyttämät eivät ole kriittisiä.</p>

Kuva 1. Yleiskuva levystä 3	Kuva 2. Ylisuuri kupu, valuma

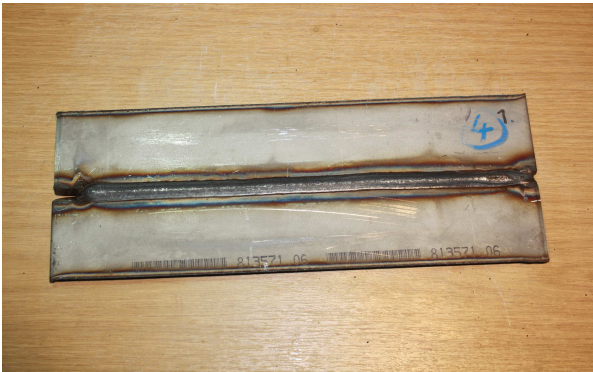
Kuva 1. Yleiskuva levystä 4

Hitsattu levy 4 oli hitsattu MIG/MAG menetelmällä V-railoon. Tarkastusmenetelmiksi valittiin VT, PT ja RT. Ennen tarkastusta levyn pinta konekiillotettiin hitsin hapettuman vuoksi. Visuaalisessa tarkastuksessa todettiin levyn juuressa vajaata tunkeumaa. Juuri paikoin täysin raaka. Tunkeumanestetarkastus ei yllättäen indikoinut raakaa juurta. Väri indikoi ainostaan lopetuskohdan imuontelon. (PTK-012) Röntgentarkastuksessa havaittiin kaksi huokosta kts. kuva 6. Vajaa juuri ei näy selvästi filmeissä.

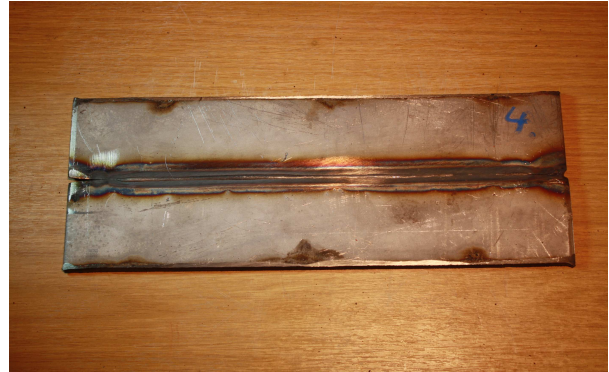
Kuva 2. Juuren puoli levystä 4.

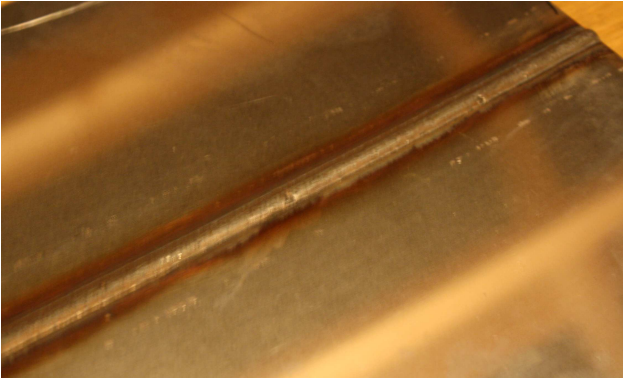
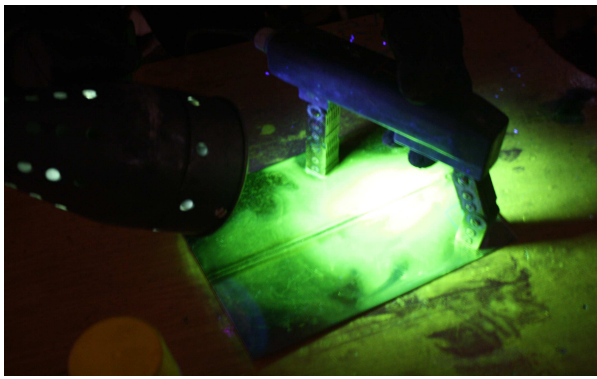
Tilaaaja: Kemi-Tornion ammattikorkeakoulu	Tarkastaja: S.Anttila	Pvm: 9.5.2013
Kohde: Hitsatut levyt 5 ja 6		
Piirustus nro -	Osan nro -	
Tarkastusmenetelmä: VT, MT		
<p>Tarkastettiin levyt 5 ja 6. Levyt on hitsattu käyttäen MIG/MAG menetelmää. Levyille suoritettiin visuaalisen tarkastuksen lisäksi magneettijauhetaikastus (PTK-026).</p> <p>Visuaalisessa tarkastuksessa molemmissa levyissä havaittiin selkeää hapettumista hitsin pinnassa. Levyjen hitseissä ei todettu hitsausvirheitä, joskin juuri oli melko runsas.</p> <p>Magneettijauhetaikastuksessa levyjen pinnat eivät indikoineet säröjä. Säröjen havaitsemiseksi levyjä taivutettiin hieman ruuvipenkissä, kunnes kuului halkeiluääniä. Taivutuksessa syntyneet säröt havaittiin helposti MT-menetelmällä, vaikka silmämääräisesti niitä ei nähty.</p>

Kuva 1. Levyn 6 yleiskuva	Kuva 2. Levyn 6 MT-testaus

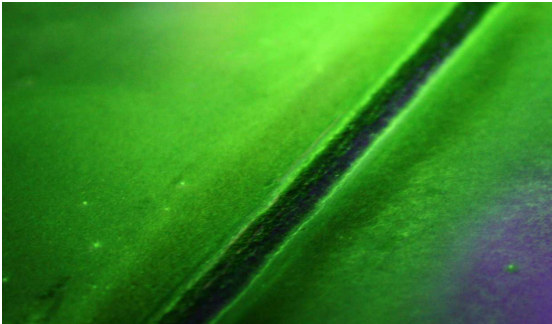
<p>Kuva 1. Yleiskuva testauksesta</p>	<p>Kuva 2. Testaus ennen taivutusta, ei indikaatioita</p>

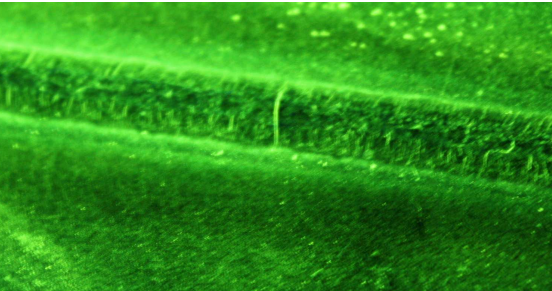
Tilaja: Kemi-Tornion ammattikorkeakoulu	Tarkastaja & Pvm. S.Anttila 5.5.2013
Kohde: Hitsatut levyt 5 ja 6	
Tarkastettavat alueet: Hitsi + 10 mm perusainetta molemmin puolin	
Piirustus nro / Osan nro -	Hitsaajan nimi / hitsin tunnus -
Aine: Ruostumaton teräs, EN 1.4016, paksuus 2,0 mm	Pinnan laatu: Hitsattu
Valmistusvaihe: Hitsattu, lisäaine 430Ti	Lämpökäsittelytila: -
Puhdistusmenetelmä: Liutinpesu	Peittoväri: -
Magnetointimenetelmä: IES CONTOUR PROBE	Magneettijauhe: BYCOTEST 101 BATCH 1363
Magneettivuon suunta: VASTAKKAISET	Magneettijauheen levitys: SPRAY
Magnetointiarvot: 220V / 4,5 KG AC OHJE SFS-EN 1290	Jäännösmagnetismin poisto: EI
Valaistuksen laatu: UV-valo, SUPER GLO BLACK-LIGHT 100 W	Jälkipuhdistusmenetelmä: EI
Asiakirja, joka määrittelee laadun: SFS-EN 1290, SFS-EN 1291	
<input checked="" type="checkbox"/> Kuva <input type="checkbox"/> Piirros <input checked="" type="checkbox"/> Selvitys	
<p>Tarkastettiin levyt 5 ja 6 fluoresoivalla menetelmällä. Testauksessa ei todettu näyttäviä hitsin keskialueella. Taivutuskokeen jälkeen levyissä todettiin säröjä.</p>

<p>Kuva 3. Testaus taivutuskokeen jälkeen, särö</p>

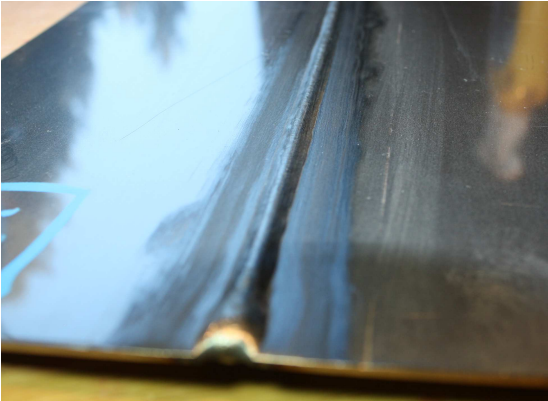
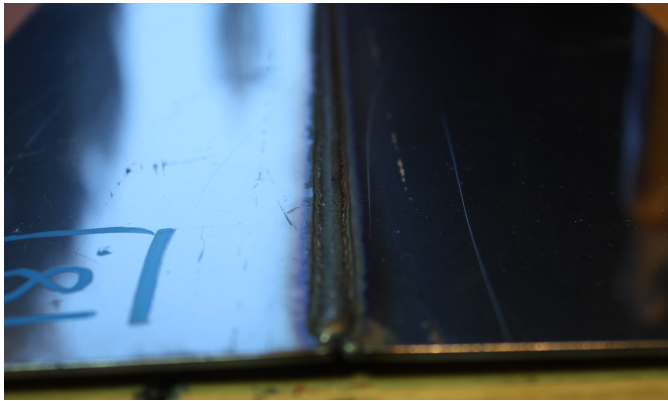
Tilaaaja: Kemi-Tornion ammattikorkeakoulu	Tarkastaja: S.Anttila	Pvm: 27.4.2013
Kohde: Hitsatut levyt 7 ja 8		
Piirustus nro -	Osan nro -	
Tarkastusmenetelmä: VT, PT		
<p>Tarkastettiin levyt 7 ja 8. Levyt on hitsattu käyttäen MIG/MAG menetelmää. Levyille suoritettiin visuaalisen tarkastuksen lisäksi tunkeumanestetarkastus (PTK-009, PTK-010).</p> <p>Visuaalisessa tarkastuksessa molemmissa levyissä havaittiin selkeää hapettumista hitsin pinnassa. Levyn 7 hitsi konekiillotettiin ja levyn 8 hitsi puhdistettiin vain liuottimella. Levyjen hitseissä ei todettu hitsausvirheitä.</p> <p>Tunkeumanestetarkastuksessa levyn 7 pinta ei indikoi, levyn 8 hapettuma antaa tasaisen näyttämän hitsin pintaan. Voidaan todeta, että hapettuma antaa niin sanotun valenäyttämän.</p>

Kuva 1. Levyn 7 kiillotettu hitsi	Kuva 2. Levyn 8, hapettunut hitsi

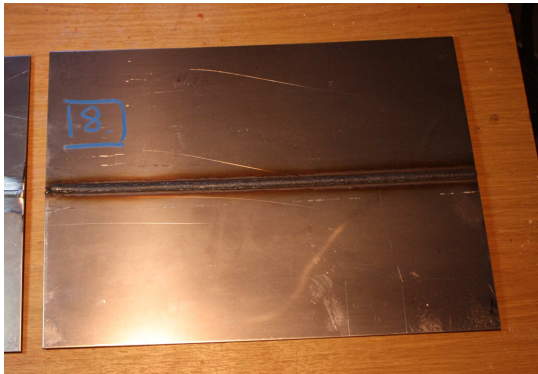
Tilaja: Kemi-Tornion ammattikorkeakoulu	Tarkastaja & Pvm. S.Anttila 27.04.2013
Kohde: Hitsattu levy 8	
Tarkastettavat alueet: Hitsi + 10mm perusainetta molemmin puolin	
Piirustus nro / Osan nro Levy 8	Hitsaajan nimi / hitsin tunnus -
Aine: Ruostumaton teräs, EN 1.4509, paksuus 2,0 mm	Pinnan laatu: Hitsattu
Valmistusvaihe: Hitsattu, lisäaine 430Ti	Lämpökäsittelytila: Ei
Puhdistusmenetelmä: Teräsharja	Tarkastuslämpötila: 22 °C
Tunkeumaneste: BYCOTEST RP 20 BATCH 359	Vaikutusaika: 20 min
Tunkeumanesteen poisto: BYCOTEST C10 BATCH 1860	
Kehite: BYCOTEST D30 BATCH 667	Vaikutusaika: 15 min
Valaistuksen laatu: KÄSIVALAISIN	Jälkipuhdistusmenetelmä: Ei
Asiakirja, joka määrittelee laadun: SFS-EN 571-1, SFS-EN 1289	
<input checked="" type="checkbox"/> Kuva <input type="checkbox"/> Piirros <input checked="" type="checkbox"/> Selvitys	
<p>Suoritettiin tunkeumanestetarkastus hitsatulle levyllä 8. Hitsin pinnassa hapettumista. Hapettuma jättää tasaisen näyttämän hitsin päälle. Vertailussa levyyn 7. näyttämä poistuu, kun hapettuma hiotaan mekaanisesti.</p>

Kuva 1. Yleiskuva levyistä 8	Kuva 2. Näyttämä johtuen hapettumasta

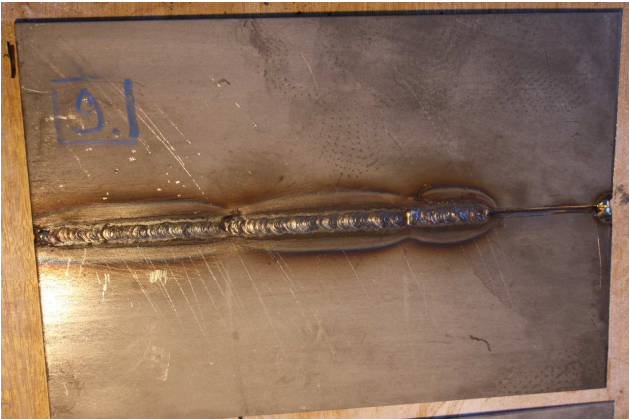
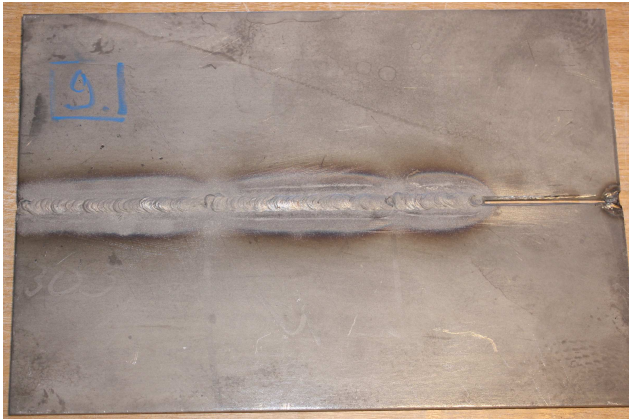
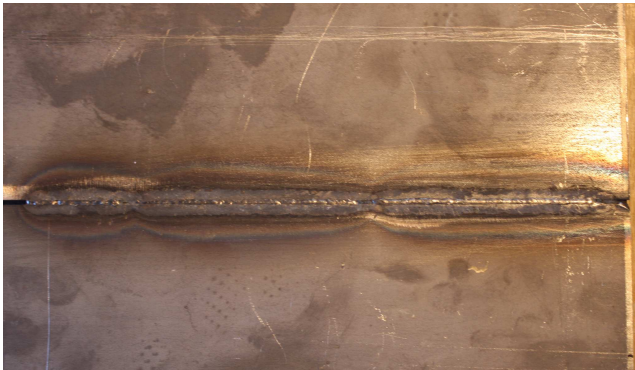
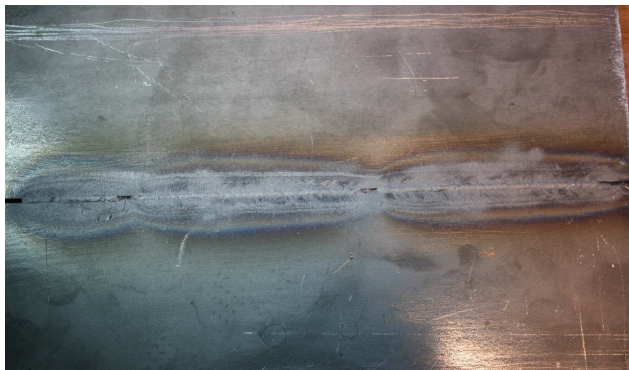
Tilaja: Kemi-Tornion ammattikorkeakoulu	Tarkastaja: S.Anttila	Pvm: 27.4.2013
Kohde: Hitsattu levy 9		
Piirustus nro -	Osan nro -	
Tarkastusmenetelmä: VT, PT		
<p>Tarkastettiin hitsattu levy 9. Levy oli hitsattu V-railoon puikkohitsausmenetelmällä. Tarkastusmenetelmiksi valittiin visuaalisen tarkastuksen lisäksi tunkeumanestetarkastus. Ennen tarkastuksia hitsille tehtiin hiekkapuhallus pinnanlaadun parantamiseksi.</p> <p>Visuaalisessa tarkastuksessa todettiin hitsien aloitus/lopetuskohdissa vajaata hitsiä, vajaata tunkeumaa sekä imuontelo.</p> <p>Tunkeumanestetarkastuksessa todettiin lopetuskohdan imuontelo (PTK-018).</p>

Kuva 1. Yleiskuva levystä ennen hiekkapuhallusta	Kuva 2. Levy hiekkapuhalluksen jälkeen

Kuva 3. Hitsin juuri ennen hiekkapuhallusta	Kuva 4. Hitsin juuri hiekkapuhalluksen jälkeen

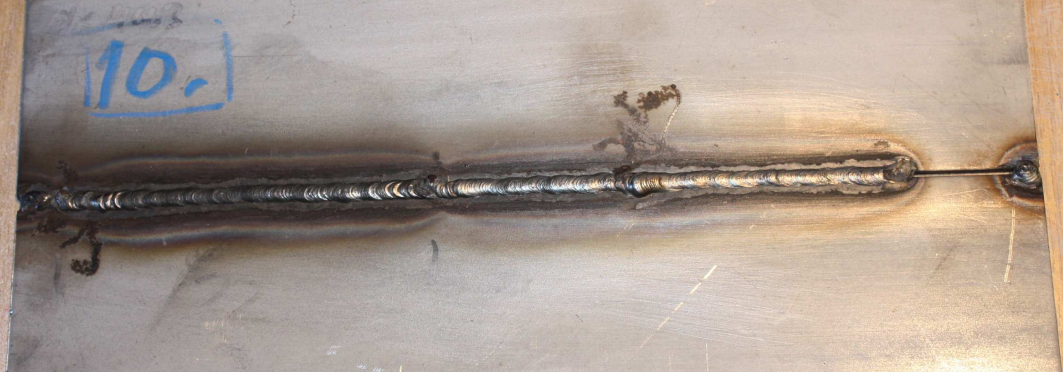
Tilaja: Kemi-Tornion ammattikorkeakoulu	Tarkastaja: S.Anttila	Pvm: 27.4.2013
Kohde: Hitsattu levy 10		
Piirustus nro -	Osan nro -	
Tarkastusmenetelmä: VT, PT		
<p>Levy 10 oli hitsattu puikkohitsausmenetelmällä V-railoon. Hitsin pinta hiekkapuhallettiin ennen tarkastusta runsaan kuonan vuoksi. Silmämääräisessä tarkastuksessa todettiin juuren olevan vajaa aloitus/lopetuskohdista keskivaiheilla levyä.</p> <p>Tunkeumanestetarkastuksessa ei todettu raportoitavia indikaatioita (PTK-019).</p>

<p>Kuva 1. Levy 10 ennen hiekkapuhallusta</p>

<p>Kuva 2. Levy 10 hiekkapuhalluksen jälkeen</p>

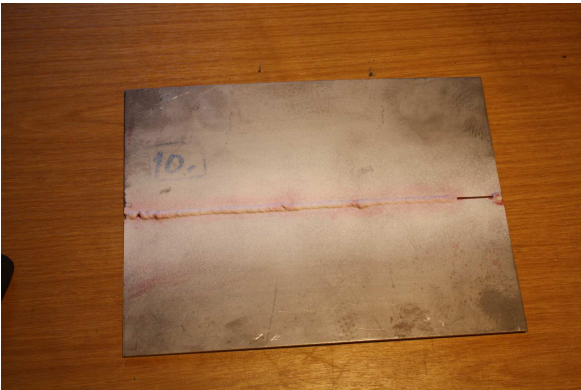
<p>Kuva 1. Yleiskuva levystä 9</p>

Tilaja: Kemi-Tornion ammattikorkeakoulu	Tarkastaja & Pvm. S.Anttila 27.04.2013
Kohde: Hitsattu levy 10	
Tarkastettavat alueet: Hitsi + 10mm perusainetta molemmin puolin	
Piirustus nro / Osan nro Levy 10	Hitsaajan nimi / hitsin tunnus -
Aine: Ruostumaton teräs, EN 1.4003, paksuus 4,0 mm	Pinnan laatu: Hiekkapuhallettu
Valmistusvaihe: Hitsattu, lisäaine 308L-15	Lämpökäsittelytila: Ei
Puhdistusmenetelmä: Hiekkapuhallus	Tarkastuslämpötila: 22 °C
Tunkeumaneste: BYCOTEST RP 20 BATCH 359	Vaikutusaika: 20 min
Tunkeumanesteen poisto: BYCOTEST C10 BATCH 1860	
Kehite: BYCOTEST D30 BATCH 667	Vaikutusaika: 15 min
Valaistuksen laatu: KÄSIVALAISIN	Jälkipuhdistusmenetelmä: Ei
Asiakirja, joka määrittelee laadun: SFS-EN 571-1, SFS-EN 1289	
<input checked="" type="checkbox"/> Kuva <input type="checkbox"/> Piirros <input checked="" type="checkbox"/> Selvitys	
<p>Tarkastettiin hitsattu levy 10. Tarkastuksessa ei todettu raportoitavia indikaatioita. Näytteiden valmistuksessa huomiota ei kiinnitetä aloitus/lopetuskohtiin.</p>

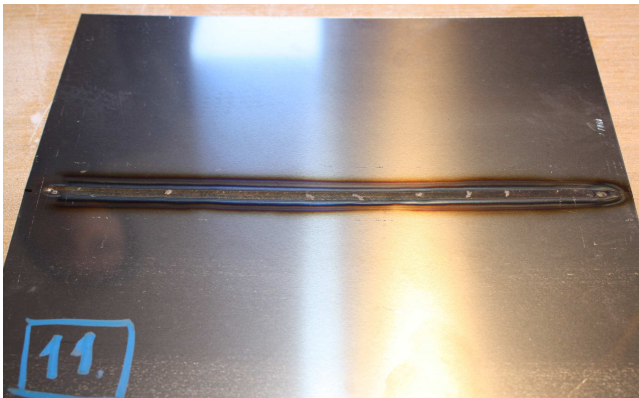
Kuva 1. Yleiskuva levystä 11

Tarkastettiin TIG-hitsatut levyt 11 ja 12. Levylle 11 valittiin silmämääräisen tarkstuksen lisäksi tunkeumanestetarkastus ja levylle 12 fluoresoiva magneettijauhetarkastus. Silmämääräisessä tarkastuksessa levyssä 11 todettiin selkeitä kuonalautoja hitsissä. Lautojen arveltiin näkyvän tunkeumanestetarkastuksessa indikaatioina, mutta näin ei kuitenkaan käynyt. Molempien levyjen lopetuskohdassa imuontelo.

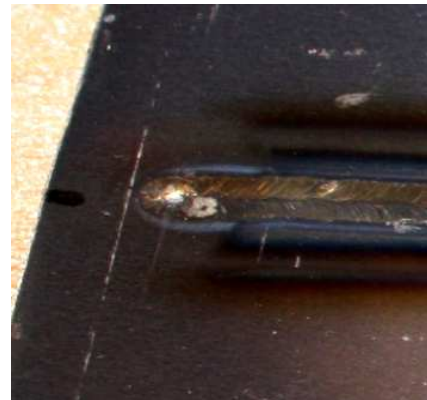
Tunkeumaneste- ja magneettijauhetestauksessa todettiin hitsissä lopetuskohdan imuontelo. (PTK-022 ja PTK-025)

Kuva 2. Lopetuskohdan imuontelo, levy 11

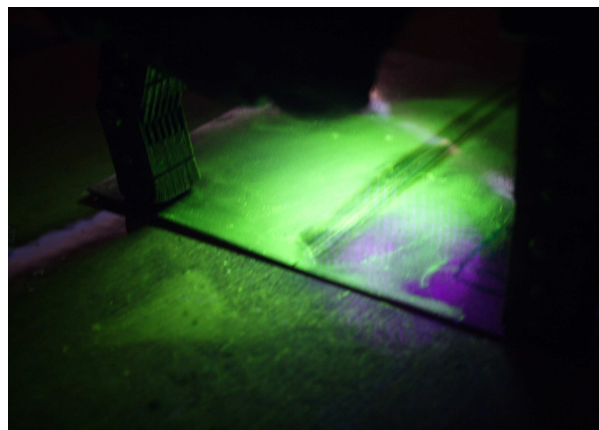
Kuva 4. MT-testaus fluoresoivalla menetelmällä

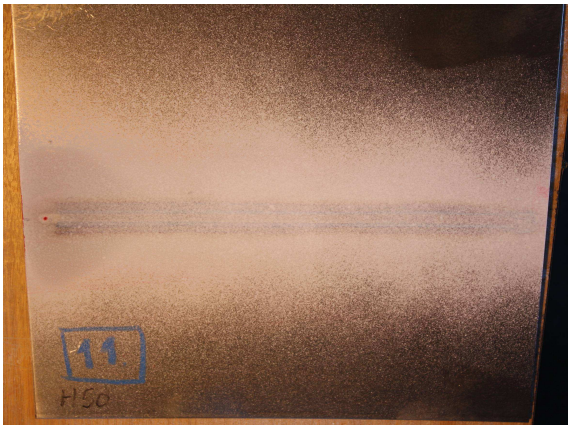
Tilaja: Kemi-Tornion ammattikorkeakoulu	Tarkastaja & Pvm. S.Anttila 27.4.2013
Kohde: Hitsattu levy 11	
Tarkastettavat alueet: Hitsi + 10mm perusainetta molemmin puolin	
Piirustus nro / Osan nro Levy 11	Hitsaajan nimi / hitsin tunnus -
Aine: Ruostumaton teräs, AISI 443, paksuus 1,5 mm	Pinnan laatu: Hitsattu
Valmistusvaihe: Hitsattu ilman lisäainetta	Lämpökäsittelytila: Ei
Puhdistusmenetelmä: Liutinpesu	Tarkastuslämpötila: 22 °C
Tunkeumaneste: BYCOTEST RP 20 BATCH 359	Vaikutusaika: 20 min
Tunkeumanesteen poisto: BYCOTEST C10 BATCH 1860	
Kehite: BYCOTEST D30 BATCH 667	Vaikutusaika: 15 min
Valaistuksen laatu: KÄSIVALAISIN	Jälkipuhdistusmenetelmä: Ei
Asiakirja, joka määrittelee laadun: SFS-EN 571-1, SFS-EN 1289	
<input checked="" type="checkbox"/> Kuva <input type="checkbox"/> Piirros <input checked="" type="checkbox"/> Selvitys	
<p>Tarkastettiin hitsattu levy 11. Levyn tunkeumanestetarkastuksessa todettiin pieni imuontelo hitsin lopetus- kohdassa.</p>

Kuva 1. Tarkastettu hitsi, levy 11	Kuva 2. Lopetuskohdan imuontelo

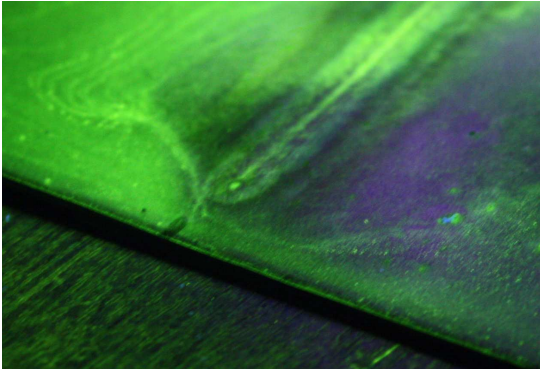
Tilaja: Kemi-Tornion ammattikorkeakoulu	Tarkastaja & Pvm. S.Anttila 5.5.2013
Kohde: Hitsattu levy 12	
Tarkastettavat alueet: Hitsi + 10 mm perusainetta molemmin puolin	
Piirustus nro / Osan nro -	Hitsaajan nimi / hitsin tunnus -
Aine: Ruostumaton teräs, AISI 443, paksuus 1,5 mm	Pinnan laatu: Hitsattu
Valmistusvaihe: Hitsattu	Lämpökäsittelytila: -
Puhdistusmenetelmä: Liutinpesu	Peittoväri: -
Magnetointimenetelmä: IES CONTOUR PROBE	Magneettijauhe: BYCOTEST 101 BATCH 1363
Magneettivuon suunta: VASTAKKAISET	Magneettijauheen levitys: SPRAY
Magnetointiarvot: 220V / 4,5 KG AC OHJE SFS-EN 1290	Jäännösmagnetismin poisto: EI
Valaistuksen laatu: UV-valo, SUPER GLO BLACK-LIGHT 100 W	Jälkipuhdistusmenetelmä: EI
Asiakirja, joka määrittelee laadun: SFS-EN 1290, SFS-EN 1291	
<input checked="" type="checkbox"/> Kuva <input type="checkbox"/> Piirros <input checked="" type="checkbox"/> Selvitys	
<p>Tarkastettiin levy 12 fluoresoivalla menetelmällä. Testauksessa todettiin hitsin keskialueella valenäyttämä. Lopetuskohdassa imuontelo.</p>

Kuva 1. Valenäyttämä hitsin keskellä.	Kuva 2. Imuontelo lopetuskohdassa.

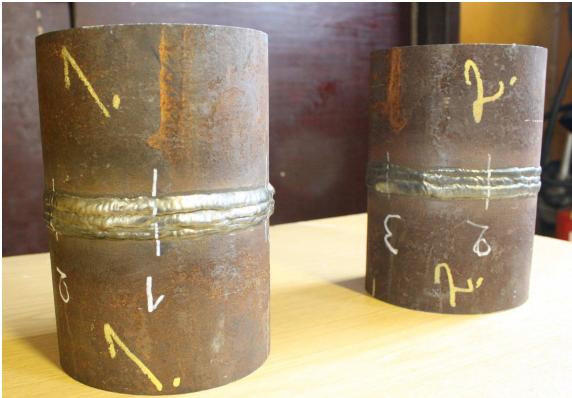
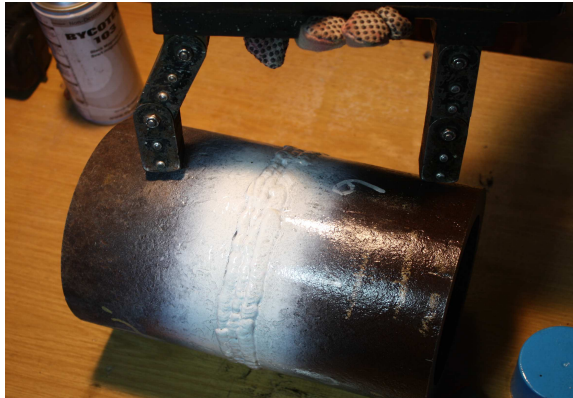
Tilaja: Kemi-Tornion ammattikorkeakoulu	Tarkastaja: S.Anttila	Pvm: 29.4.2013
Kohde: Hiiliteräsputket 1 ja 2		
Piirustus nro -	Osan nro -	
Tarkastusmenetelmä: VT, MT, PT, RT		
<p>Tarkastettiin hiiliteräsputket 1 ja 2. Hitsien silmämääräisessä tarkastuksessa todettiin hitsien pinnassa olevan seuraavanlaisia hitsausvirheitä: reunahaavaa, roiskeita, vajaata hitsiä sekä jyrkkää liittymää. Hitsit kuitenkin pääosin siistejä. Juuren puolella hitseissä todettiin olevan vajaata tunkeumaa eli niisanottua raakaa juurta.</p> <p>Magneettijauhetarkastuksessa ei todettu raportoitavia indikaatioita. Tarkastuksen aikana magneettijauhe kuitenkin hakeutui palkojen väliin aiheuttaen ns. valenäyttämän. MT-tarkastuspöytäkirja: PTK-001.</p> <p>Mielenkiinnon vuoksi putkelle 2 tehtiin juurenpuolelle tunkeumanestetestaus. Putkien pienen halkaisijan vuoksi juuren magneettijauhetarkastus ei ole mahdollista. Tunkeumanestetarkastuksessa ei todettu raportoitavia näyttämiä (PTK-003). Kehitteen todettiin korostavan silmämääräisesti todettuja hitsausvirheitä.</p> <p>Putket röntgenkuvattiin Inspecta oy:n toimesta. Luokittelija on hyväksynyt kuvat.</p>

<p>Kuva 1. Yleiskuva putkista</p> </div> <div style="text-align: center;">

<p>Kuva 2. MT-testaus</p> </div> </div> <div style="margin-top: 10px;">

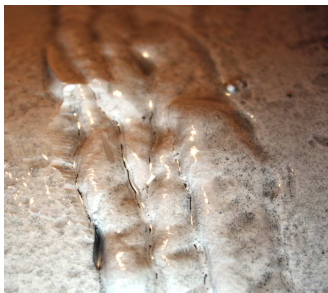
<p>Kuva 3. Valenäyttämiä palkojen välissä</p> </div>

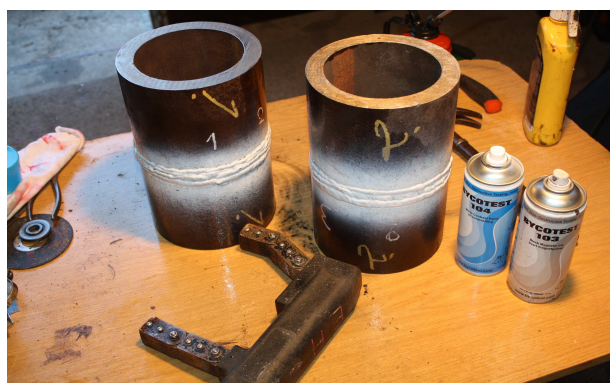
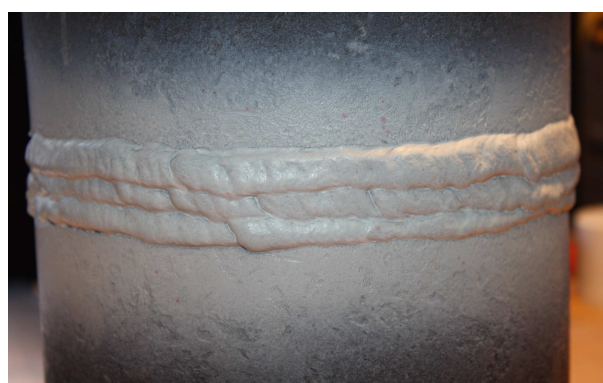
Suoritettiin MT-testaus hiiliteräsputkille 1 ja 2. Putki 2 hiekkapuhallettu.
Tarkastuksessa ei todettu raportoitavia indikaatioita.

Kuva 1. Yleiskuva tarkastettavista hitseistä.

Kuva 2. Putki 2:n hitsi

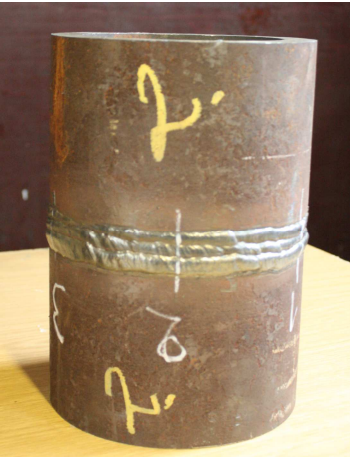
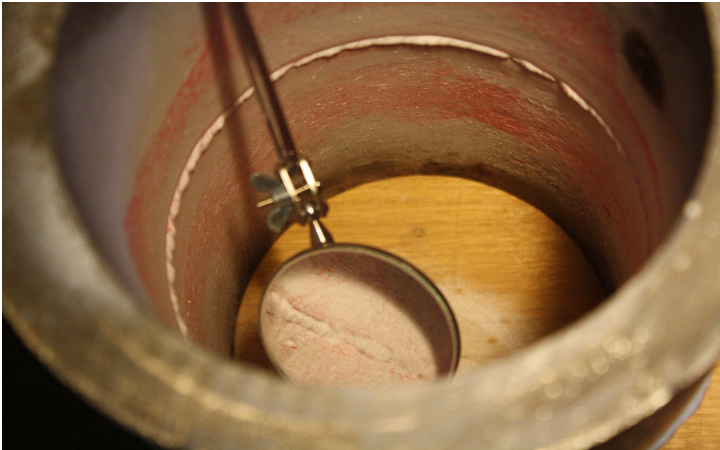
Tilaja: Kemi-Tornion ammattikorkeakoulu	Tarkastaja & Pvm. S.Anttila
Kohde: Hiiliteräsputki 2	
Tarkastettavat alueet: Hitsin juuri	
Piirustus nro / Osan nro -	Hitsaajan nimi / hitsin tunnus -
Aine: Hiiliteräs	Pinnan laatu: Hiekkapuhallus
Valmistusvaihe: Hitsattu	Lämpökäsittelytila: Ei
Puhdistusmenetelmä: Hiekkapuhallus	Tarkastuslämpötila: 20 °C
Tunkeumaneste: BYCOTEST RP 20 BATCH 359	Vaikutusaika: 20 min
Tunkeumanesteen poisto: BYCOTEST C10 BATCH 1860	
Kehite: BYCOTEST D30 BATCH 667	Vaikutusaika: 15 min
Valaistuksen laatu: KÄSIVALAISIN	Jälkipuhdistusmenetelmä: Ei
Asiakirja, joka määrittelee laadun: SFS-EN 571-1, SFS-EN 1289	
<input checked="" type="checkbox"/> Kuva <input type="checkbox"/> Piirros <input checked="" type="checkbox"/> Selvitys	
Suoritettiin tunkeumanestetarkastus hiiliteräsputki 2:n hitsin juurelle. Tarkastuksessa ei todettu raportoitavia indikaatioita

Kuva 1. Yleiskuva putki 2	Kuva 2. Juuri, ei indikaatioita

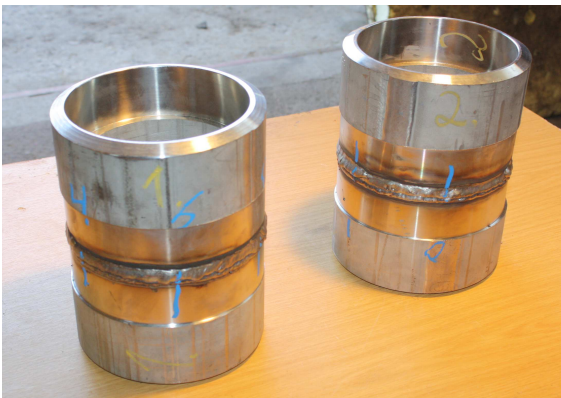
Kuva 1. Yleiskuva putkista

PT-tarkastuksessa ei todettu raportoitavia indikaatioita (pöytäkirja PTK-004).

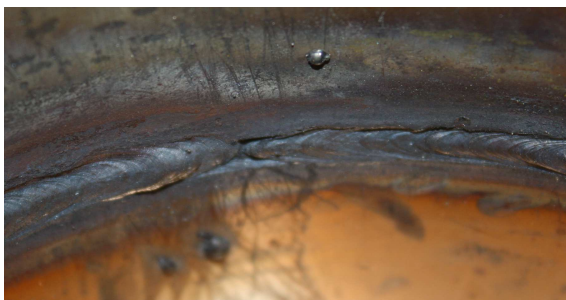
Kuva 3. Vajaa juuri

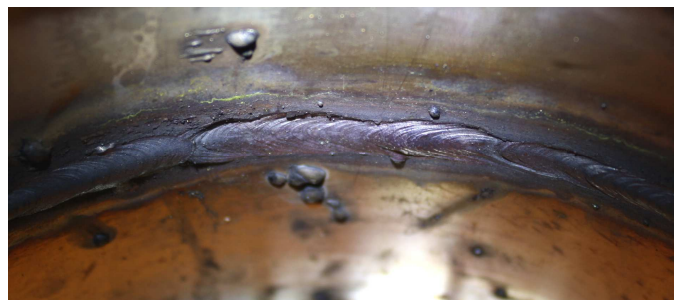
Kuva 4. Roiskeita, juurenpuolen reunahaava

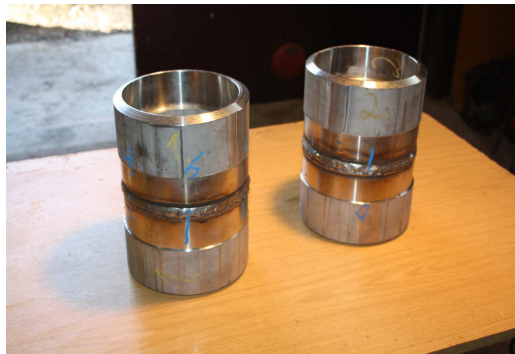
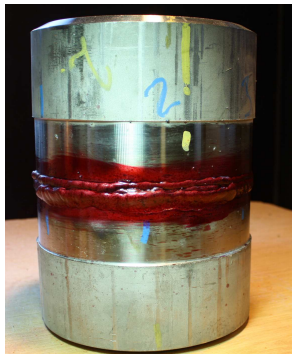
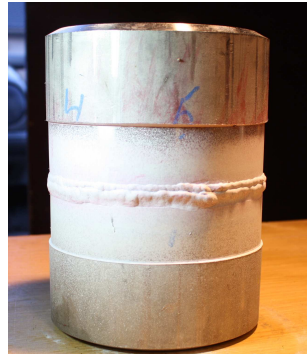
Tilaja: Kemi-Tornion ammattikorkeakoulu	Tarkastaja & Pvm. S.Anttila 29.04.2013	
Kohde: Ruostumattomat teräsputket 1 ja 2		
Tarkastettavat alueet: Hitsit + 10mm perusainetta molemmin puolin		
Piirustus nro / Osan nro -	Hitsaajan nimi / hitsin tunnus -	
Aine: Ruostumaton teräs	Pinnan laatu: Hitsattu	
Valmistusvaihe: Hitsattu	Lämpökäsittelytila: -	
Puhdistusmenetelmä: Teräsharja/Hiekkapuhallus	Tarkastuslämpötila: 20 °C	
Tunkeumaneste: BYCOTEST RP 20 BATCH 359	Vaikutusaika: 20 min	
Tunkeumanesteen poisto: BYCOTEST C10 BATCH 1860		
Kehite: BYCOTEST D30 BATCH 667	Vaikutusaika: 15 min	
Valaistuksen laatu: KÄSIVALAISIN	Jälkipuhdistusmenetelmä: EI	
Asiakirja, joka määrittelee laadun: SFS-EN 571-1, SFS-EN 1289		
<input checked="" type="checkbox"/> Kuva <input type="checkbox"/> Piirros <input checked="" type="checkbox"/> Selvitys		
Suoritettiin tunkeumanestetarkastus ruotumaatomille teräsputkille 1 ja 2. Tarkastuksessa ei todettu raportoitavia indikaatioita

Kuva 1. Tarkastettavat putket	Kuva 2. Tunkeumanesteen levitys	Kuva 3. Kehitteen levitys

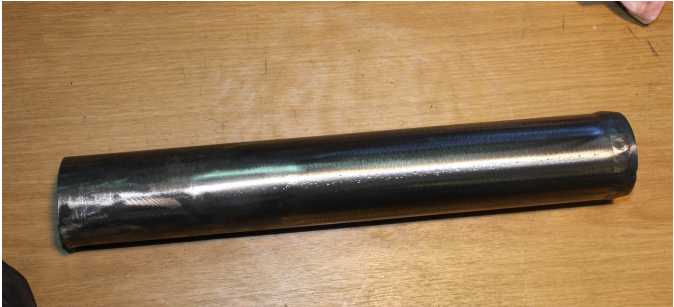
Tilaaaja: Kemi-Tornion ammattikorkeakoulu	Tarkastaja: S.Anttila	Pvm: 28.4.2013
Kohde: Lämmönvaihtimen putki		
Piirustus nro	Osan nro -	
Tarkastusmenetelmä: VT, PT, (UT)		
<p>Tarkastettiin lämmönvaihtimen putki. Testausmenetelminä käytettiin visuaalista- ja tunkeumanestetestausta sekä pistokoemaista paksuusmittausta. Ennen testauksia putki puhdistettiin kiillottamalla.</p> <p>Visuaalisessa tarkastuksessa todettiin putken pituussuntaisessa valmistushitsissä pistemäistä syöpymää tai korroosiota. Syöpymät olivat hitsin pinnassa.</p> <p>Tunkeumanestetarkastuksessa ei todettu raportoitavia indikaatioita. Syöpymien pohjat ovat niin laakeita että kaikki tunkeumaneste peseytyy pois liialisen värin puhdistuksessa. (PTK-006)</p> <p>Pistokoemaisessa paksuusmittauksessa ei todettu huomattavaa materiaalin syöpymistä.</p>

Kuva 1. Lämmönvaihtimen putki	Kuva 2. Putki kiillotuksen jälkeen

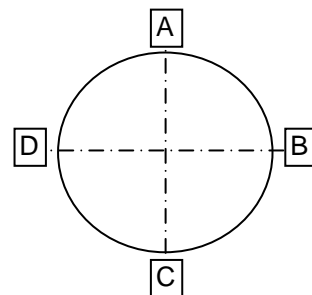
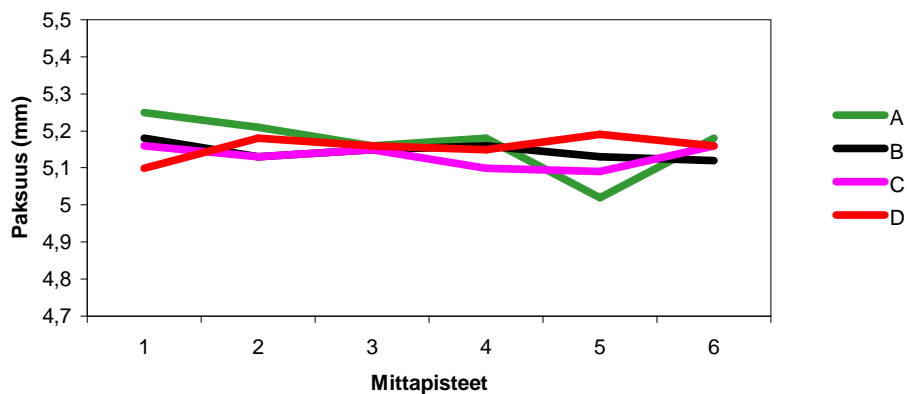
Putken paksuusprofiili

Mittapistettä	A	B	C	D
20mm	5,25	5,18	5,16	5,10
50	5,21	5,13	5,13	5,18
100	5,16	5,15	5,15	5,16
150	5,18	5,16	5,10	5,15
200	5,02	5,13	5,09	5,19
250	5,18	5,12	5,16	5,16
