TESTIRADAN TOIMINTAVAR- MUUDEN PARANTAMINEN

Iiro Ojala:
Testiradan toimintavarmuuden parantaminen

Opinnäytetyö 33 sivua, joista liitteitä 6 sivua
Maaliskuu 2014

Iiro Ojala:
Improving the reliability of the test track

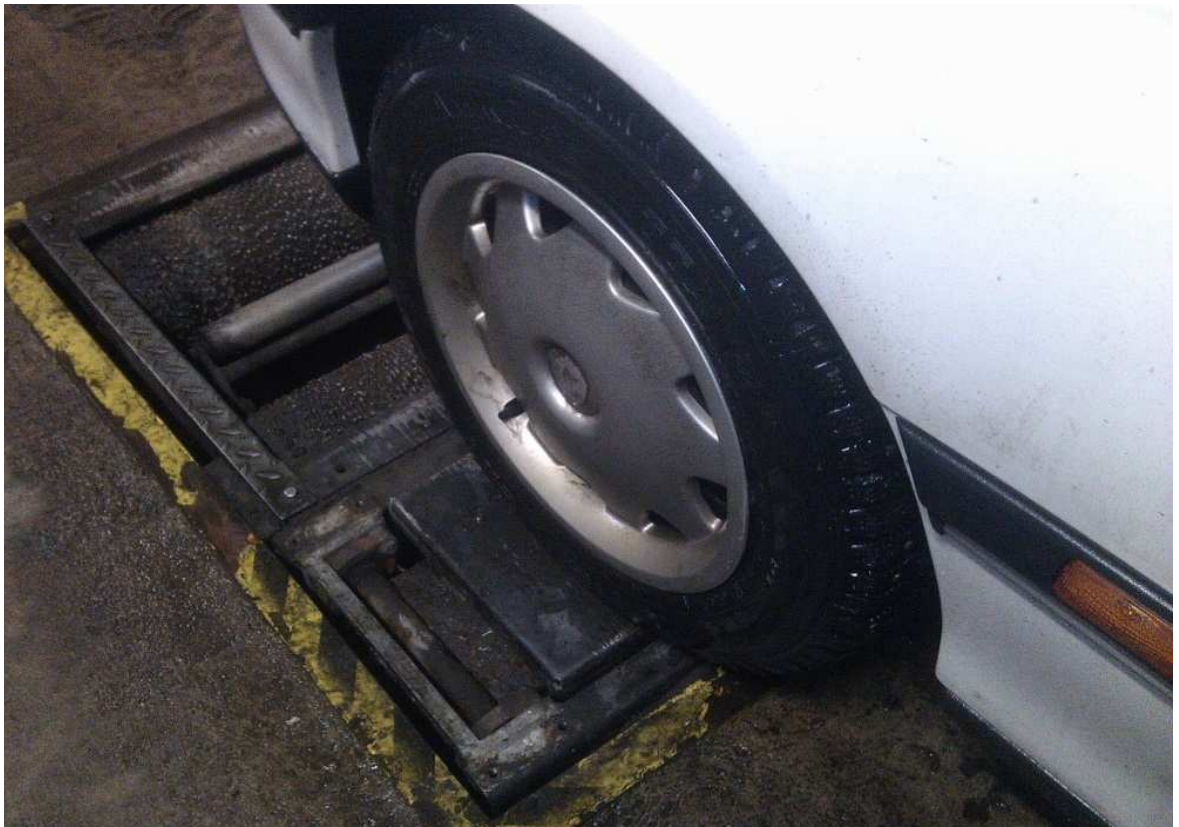
KUVA 1, Auto testilaitteella

Käytössä olevassa EUSAMA-periaatteella toimivassa mittauslaitteistossa tapahtui satunnaisesti mittaheittoja, jotka oli mahdollista havaita voimakkaasta kolahtelusta mittauksen aikana. Tällaisen havainnon tehtyään oli mahdollista suorittaa mittaus uudelleen ja tällä tavoin varmistaa mittaustuloksen luotettavuus, kun uusintamittauksessa ei edellä mainittua kolahtelua havaittu. Mittalaitteen levyssä, jonka päälle rengas mittausta varten ajettiin (kuva 1), havaittiin myös noin viiden millimetrin päittäisvälykset testauslaitteen runkoon nähden. Tästä välyksestä johtuen etenkin talviolosuhteissa levyn ja laitteenrunگون väliin pääsi kertymään jäätä ja lunta, jotka aiheuttivat näitä satunnaisia heittoa mittaustuloksissa.
