Renlundin koulun puuosan kuntoarvio

Opinnäytetyö

Kevät 2014

Title of thesis: Condition evaluation of Renlund school

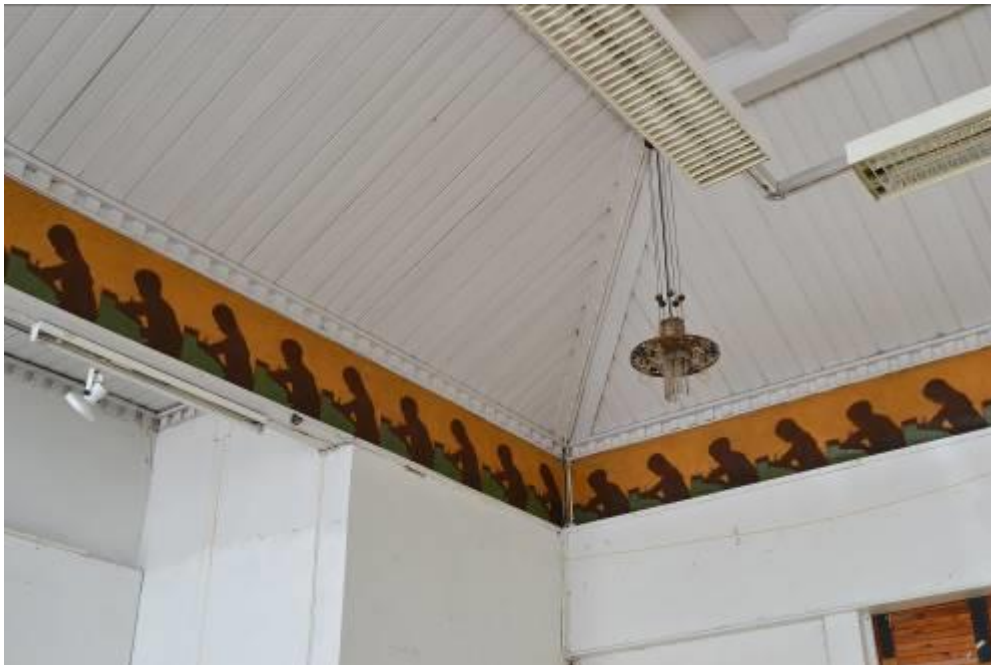
Kuvio 15 Salin yksityiskohtia

Salin seinien yläreunaan on maalattu oppilaita pulpettien äärellä, joka toinen on tyttö ja joka toinen poika. Koulussa on alkuperäisiä kuparisia heloja ja valaisimia, jotka on tilattu taidetakomo Korusta, Helsingistä (Kuva 15). Salin ja aulan välissä on aukaistavat puiset nosto-ovet. Nosto-ovet eivät ole käytössä, ja seinien viereen on laitettu hyllyjä. Myös aulasta pohjoiseen, nykyisen atk-luokan seinän saa auki samanlaisilla ovilla.
