Olhão Cubista **Reabilitação no bairro histórico da cidade**

Dissertação para obtenção do Grau de Mestre em
Arquitetura
Ciclo de estudos integrado

setembro de 2020

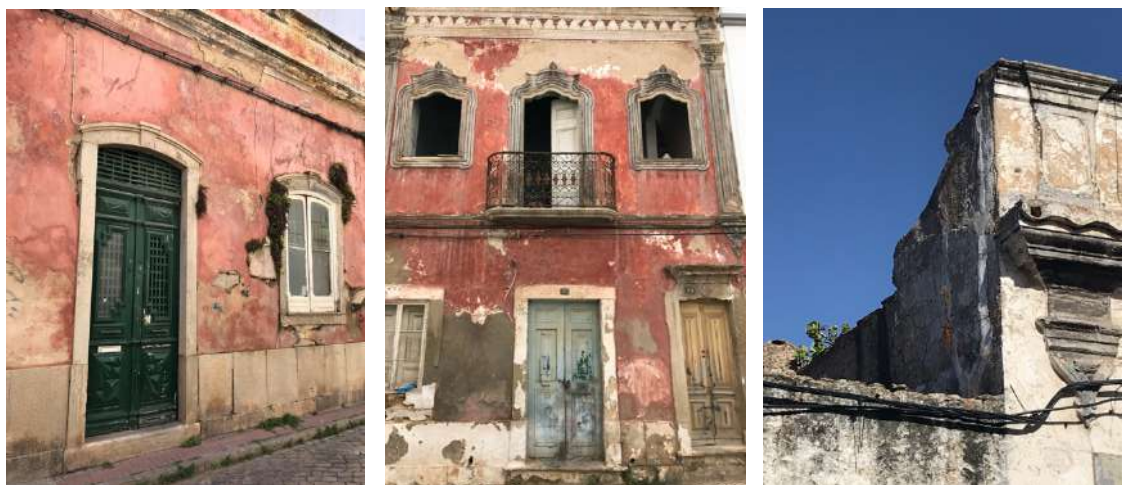
A evolução da cidade de olhão retrata em muitos casos o desaparecimento da grande indústria de conservas de peixe existentes na vila piscatória, resultando numa imensidão de edifícios, de entre os quais habitações e fábricas, abandonadas com a decadência da indústria e expostos á intempérie e a degradação com o passar do tempo (Figs. 35, 36 e 37).

Figura 35. Fachada na rua dr. Miguel Bombarda; Figura 36. Fachada na rua de São José; Figura 37. Fachada na rua Serpa Pinto.

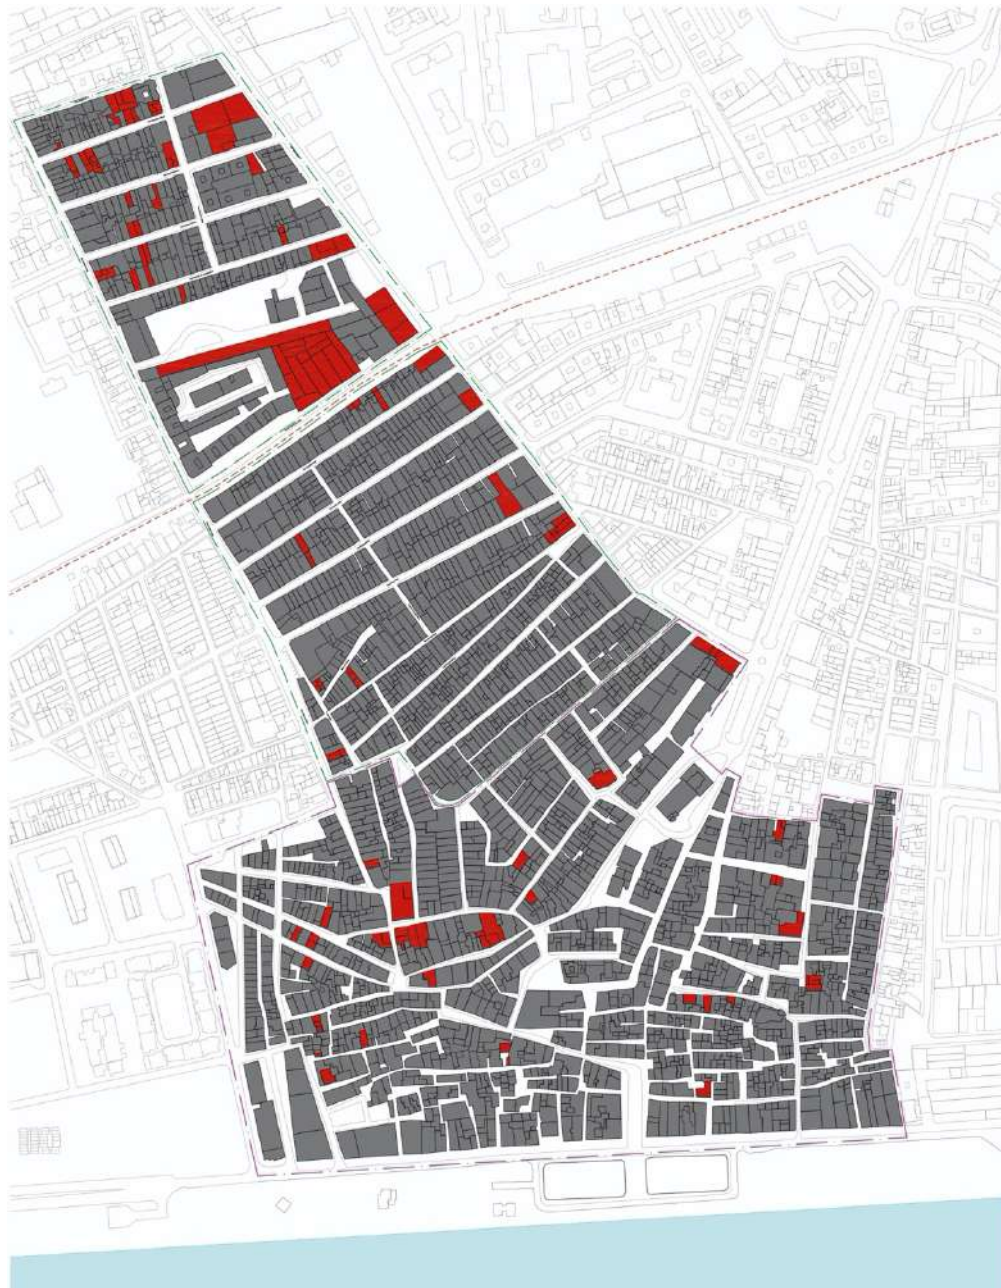
Figura 38 – Planta geral da zona de estudo destacando edifícios devolutos e abandonados.

As tipologias devolutas são extensas, sendo possível observar um grande número de habitações construídas por pescadores à beira-mar que ainda possuem características e materiais precários. Estas tipologias, regularmente pequenas, seguiram o rumo de crescimento desenfreado, desenvolvendo-se geralmente em altura. Por consequência e derivado à época, os materiais disponíveis facilitavam uma construção rápida e sólida. O aproveitamento da madeira como matéria prima na construção dos suportes da cobertura viria a desencadear problemas com o aparecimento da humidade e a degradação por causa do abandono. O apodrecimento da madeira utilizada nas vigas da cobertura, enfraqueceria a estrutura superior, resultando na maior parte em coberturas abatidas.

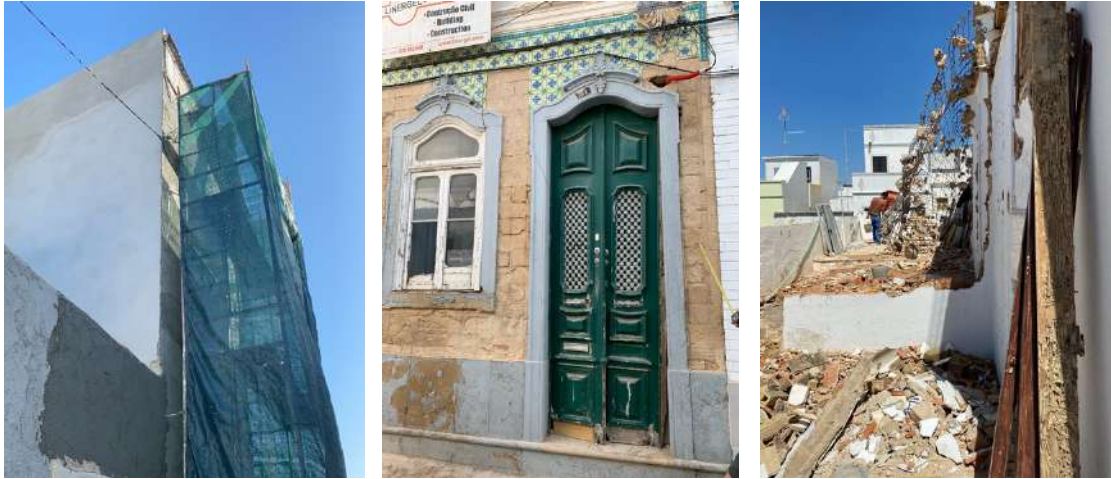
Muitos destes novos proprietários prefere uma reabilitação rápida e opta por uma solução estética e não por um tratamento adequado das paredes existentes, por causa do preço elevado do processo de restauro. Por consequência, o aparecimento de salitre resultante da humidade entranhada nas paredes é visível após poucos meses dos trabalhos serem concluídos.

Figura 39 - Fachada com trabalhos a decorrer na rua da Cerca do Filipe. Figura 40 - Fachada com trabalhos de restauro nos azulejos na rua Gonçalo Velho. Figura 41 - Interior de habitação parcialmente demolida na rua da Cerca.

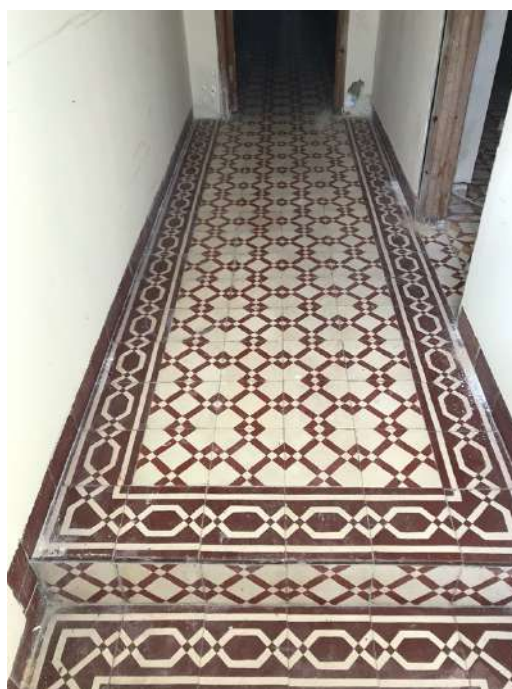
Ao entrar na casa encontramos um pequeno patamar que nos obriga a subir dois degraus (Fig. 55) para entrar ao nível principal da habitação. Neste corredor de entrada, deparamo-nos afortunadamente, com peças de mosaico hidráulico tradicional conservadas no pavimento, com um padrão simples e geométrico.

Figura 54 – Fotografia da fachada principal na rua Manuel de Oliveira Nobre. Figura 55 - Fotografia do pavimento existente no corredor de entrada.

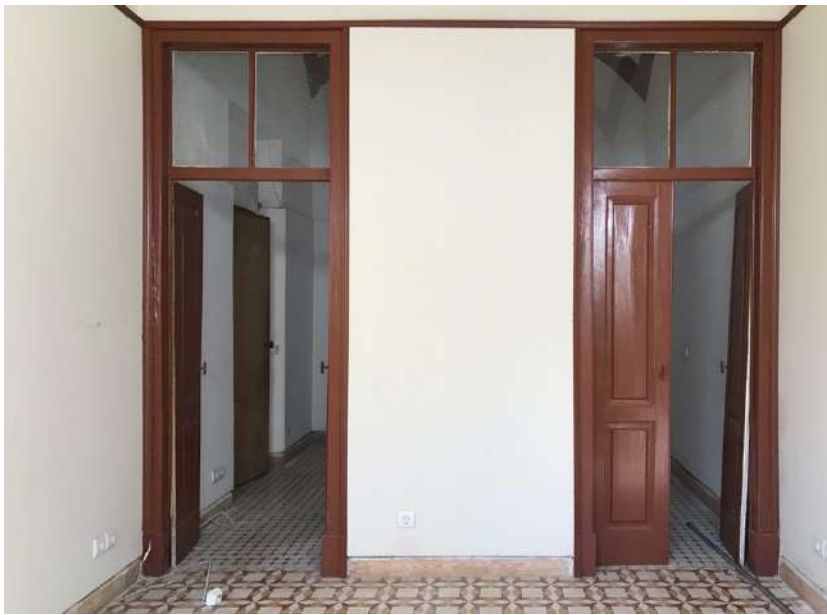
Esta divisão apresenta um teto abobadado e pouco ornamentado. O pavimento, dando continuidade ao mesmo material já utilizado no corredor, é de mosaico hidráulico, embora com outro padrão da mesma forma geométrico e simples. É possível ainda aceder à outra divisão através de duas pequenas portas laterais (Fig. 58). A pintura branca das paredes apresenta alguns sinais de humidade, não sendo tão acentuado como

nas janelas e rodapés. Ao contrário do corredor, esta divisão não sofreu alterações nas paredes de forma a prevenir o aparecimento do salitre, contudo, é possível verificar que na divisão seguinte foi feito de forma diferente. Continuando, ao atravessar uma das portas estreitas, encontramos na divisão seguinte, de igual forma que a anterior, possui um teto bastante alto e abobadado com um pequeno tijolo de vidro que proporciona a luz apenas necessária para o iluminar. Nestas divisões, durante os primeiros tempos de crescimento da cidade, eram conservadas as peças de loiça e outros elementos necessários na hora de receber as visitas, servindo de apoio à divisão anterior.

Figura 58 – Fotografia da “Casa de Fora”, com acesso bilateral ao quarto seguinte.

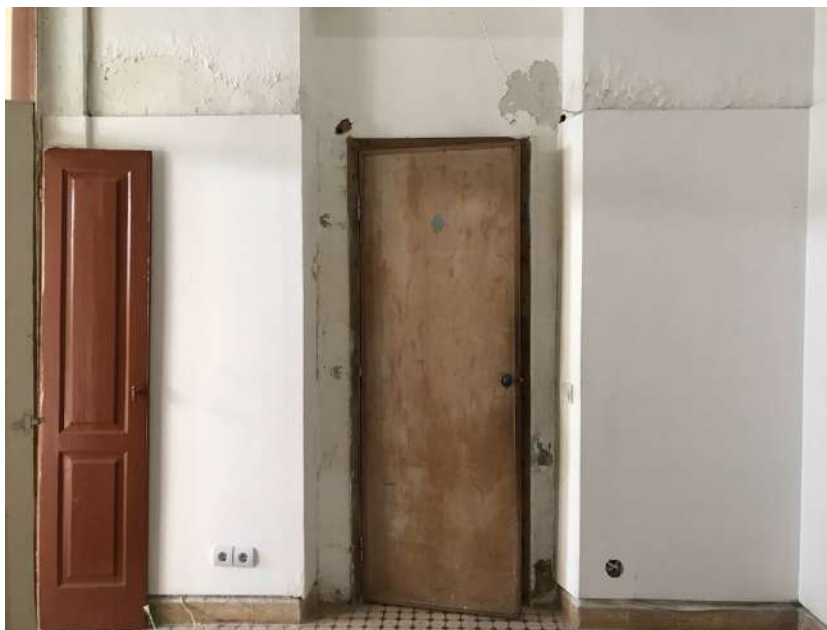
Figura 59 – Fotografia da porta de acesso à segunda divisão. Arranjos temporários permitem visualizar os sinais de salitre.

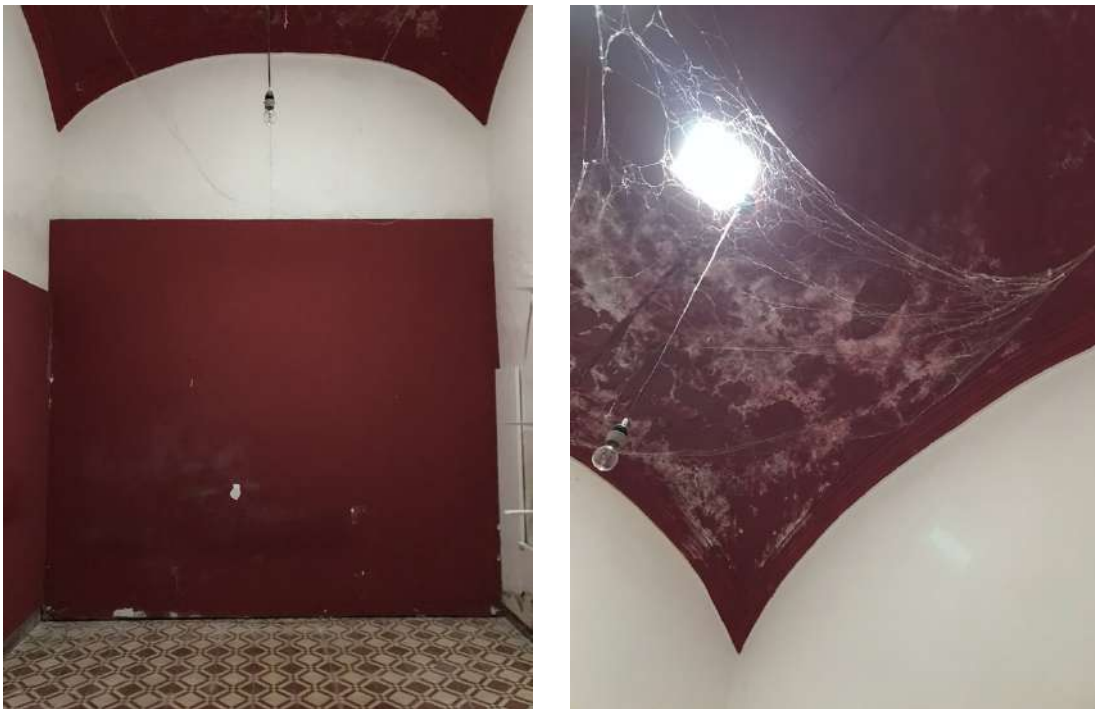
Este segundo quarto <possui acabamentos semelhantes à divisão anterior, um teto abobadado e paredes pintadas de uma cor vermelha escura (Figs. 60 e 61). Da mesma forma que a divisão anterior, esta possui um pequeno quadrado de vidro para se servir da luz solar. Embora não seja muito grande, é o suficiente para iluminar o último quarto. O pavimento, à semelhança das outras divisões, continua a ser mosaico hidráulico, de cor branco e encarnado.

Figura 60 – Vista do quarto de apoio. Figura 61 - Vista do teto abobadado e das paredes em gesso cartonado pintado de cor encarnada, apresenta sinais de salitre

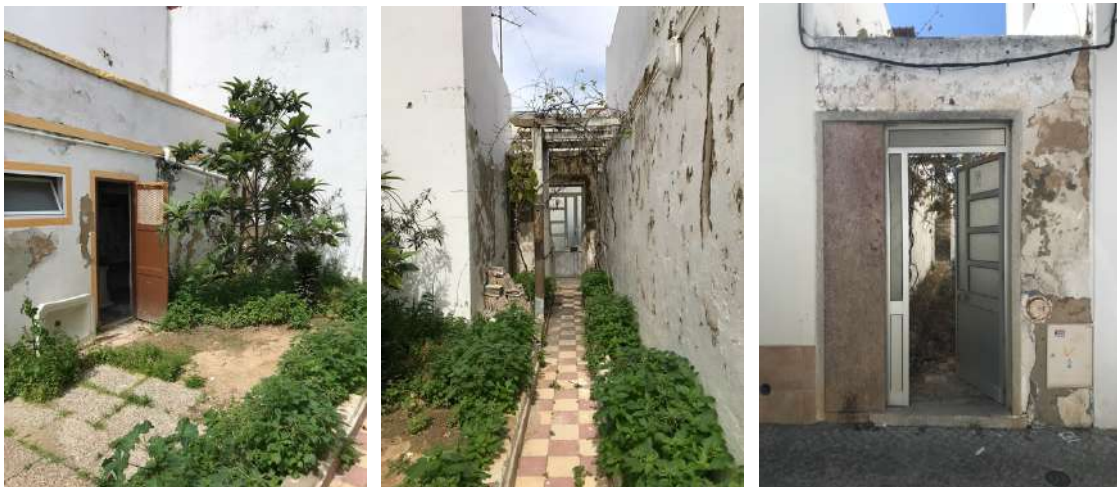
Figura 67 – Fotografia dos acessos do anexo existentes no Pátio. Figura 68 – Corredor de acesso tardoz.
Figura 69 – Fachada existente na rua Joaquim Ribeiro.

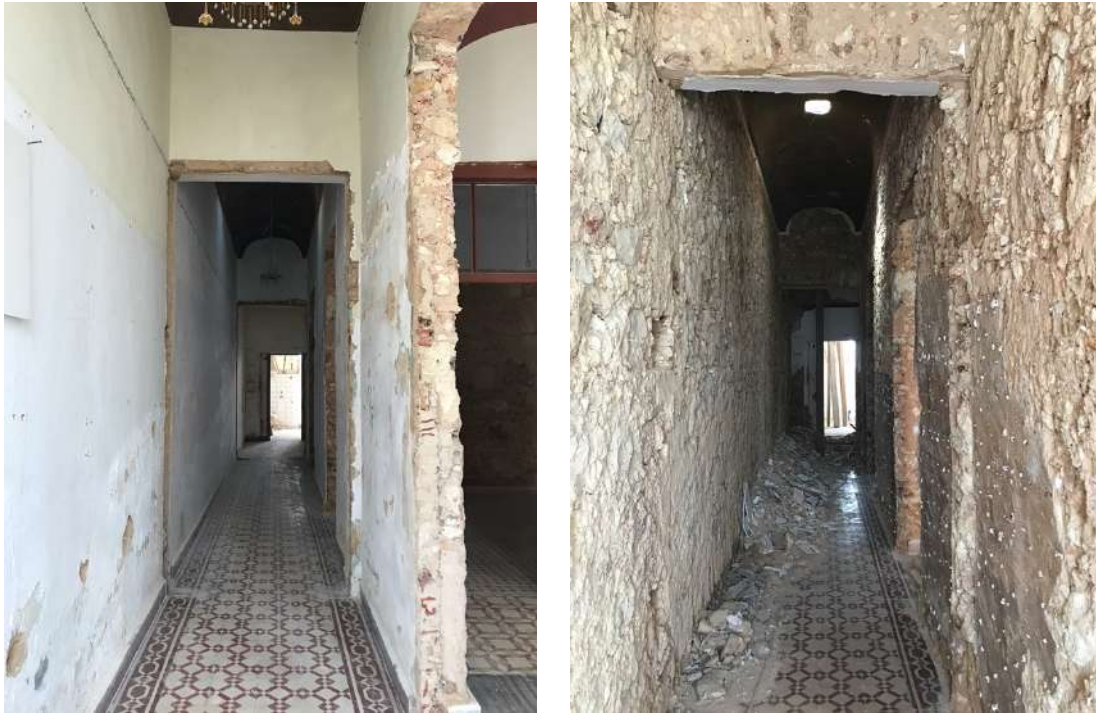
Na fase de construção, e iniciando de novo o percurso pelo corredor de entrada, foram retiradas as placas de gesso cartonado que revestiam o compartimento (Fig. 72). Isto permitiu verificar o estado das paredes. O processo de remoção das placas de gesso permitiu a picagem das primeiras camadas de revestimento da parede (Fig. 73). A completa remoção dos revestimentos, até à profundidade de alguns centímetros nas paredes era necessária para conseguir um melhor resultado na remoção do salitre, embora não completamente, e uma melhor impermeabilização. Este processo de

Figura 72 – Fotografias do corredor de acesso, vista frontal. Durante a remoção das placas de gesso cartonado e após a picagem das paredes. Figura 73 – Fotografia do corredor de acesso, visto desde o espaço da sala.

picagem foi efetuado até uma altura média de 2,50m, em alguns casos até o teto (Figs. 74 e 75), embora o produto para impermeabilização só fosse aplicado até 1,5m de altura.

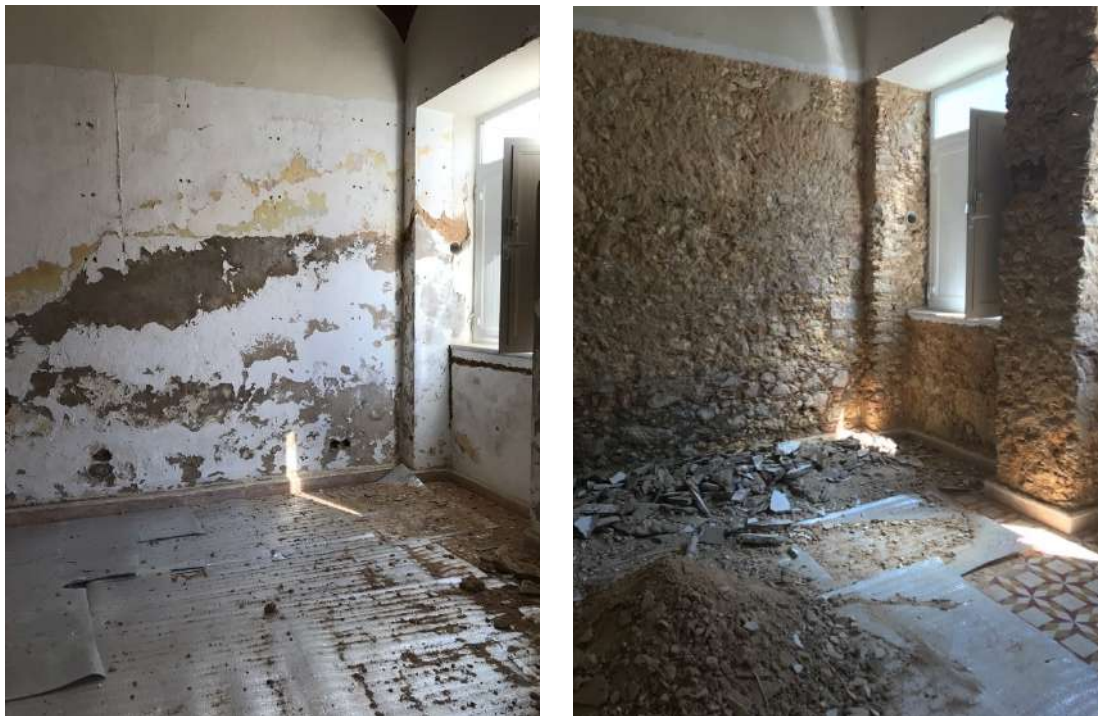
Figura 74 – Fotografia da “casa de fora”, após a remoção do gesso cartonado. Figura 75 – Fotografia da “casa de fora” após a remoção dos revestimentos e a picagem das paredes até à alvenaria.

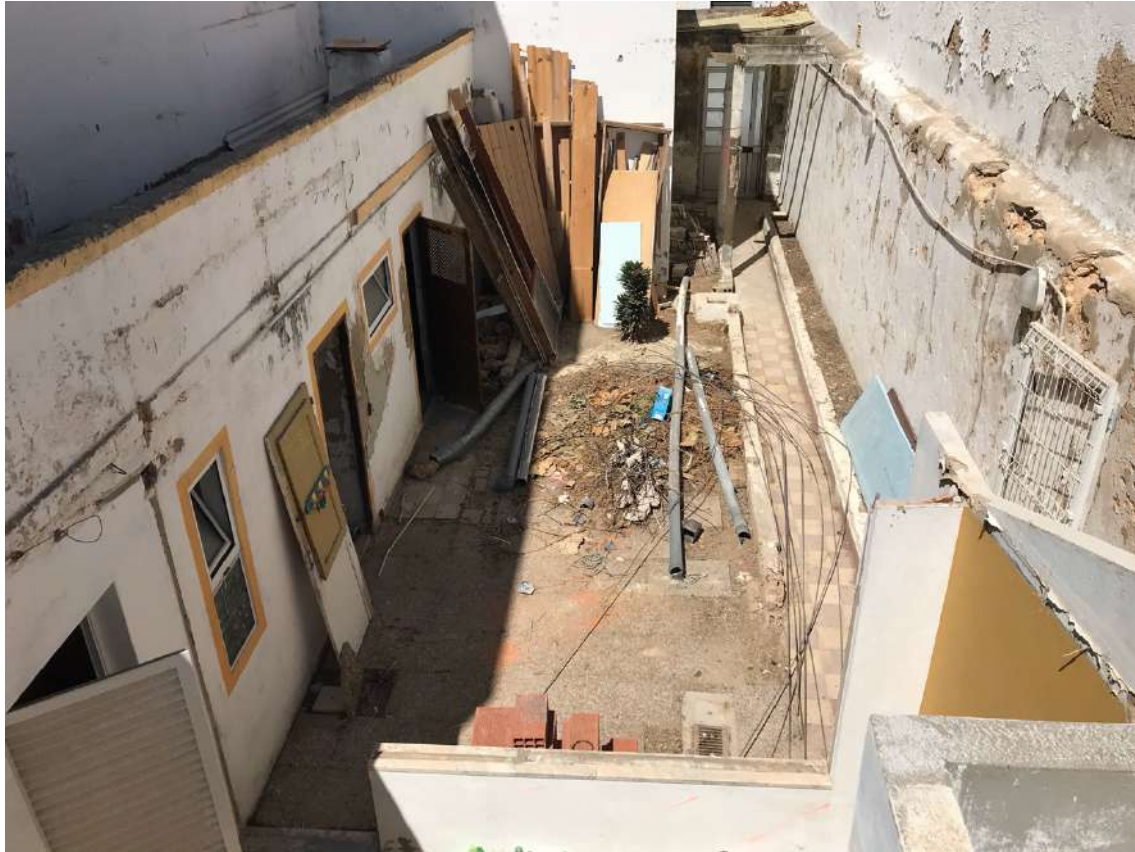
Figura 80 – Fotografia do exterior. Remoção de elementos antes do início da nivelção de pavimentos.

Na parte posterior da casa, foi necessário remover a estrutura de alumínio e o pavimento existente para efetuar a nivelção do piso (Fig. 80), permitindo a criação de uma pendente nova para escoamento de águas pluviais.

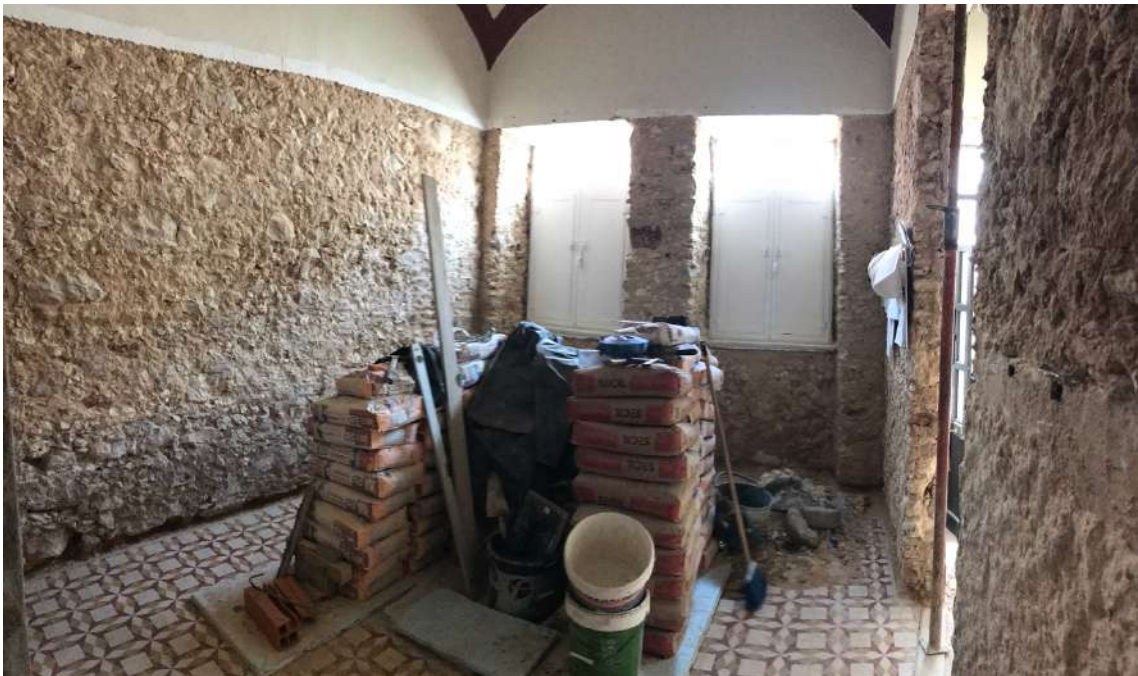
Figura 81 – Fotografia da “casa de fora”. Elementos a serem aplicados para salubrificação das paredes e compartimentos da casa.

Foi aplicada uma argamassa de consolidação Mapei-Antique Rinzafo (Fig. 81), à base de cal, para encher as cavidades criadas durante a remoção das pedras e argamassas das paredes. Esta argamassa de consolidação evita o “esmigalhar” da pedra existente e é resistente aos sais originados pelo salitre. Ao ser aplicado, é necessário picar a parede até 0.50m de altura, onde se encontra a zona húmida de segurança. No caso da habitação, esta já se encontrava preparada até ao teto, dependendo da divisão. Esta aplicação deverá ser consolidada depois com um reboco à base de cal hidráulica natural, macro porosa, de forma a evitar novas aparições de humidade ascendente. Em casos extremos, não o desta habitação, será necessário aplicar uma manga de plástico no pavimento com dobra até 0.50m na parede.

A pintura de acabamento, deverá ser derivada de minerais e não siliconica, já que o silicato de potássio funde-se com o reboco, outorgando um nível de respiração até 40%, evitando o aparecimento de humidades e fungos. Ao contrário das tintas com base aquosa que criam um filme e não permite a respiração das paredes.

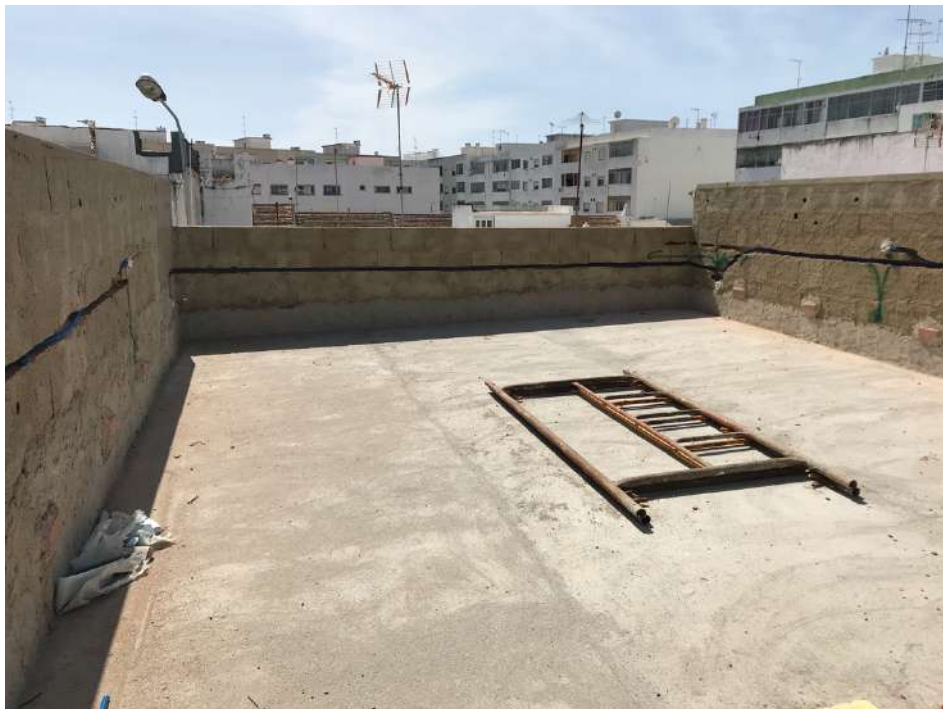
Figura 84 – Espaço restante da açoteia que será nivelado e preenchido com betão leve e posteriormente instalado pavimento tradicional de Sta. Catarina.

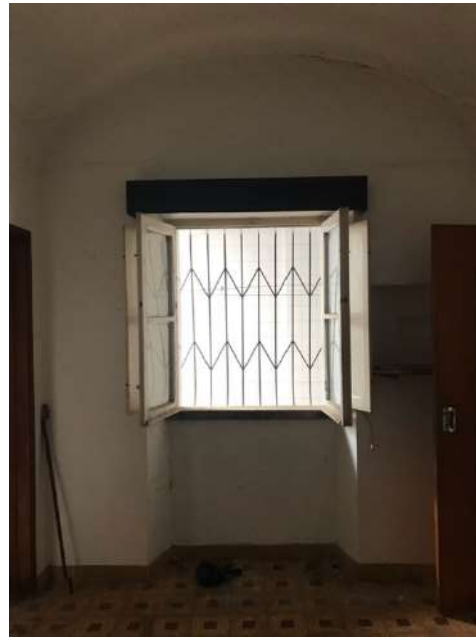
Apesar de existirem diferentes períodos de construção no segundo caso de estudo, existe ainda alguma evidencia de humidade. Pode ser encontrada na parte posterior da habitação, onde não foi efetuado uma correção nem prevenção para o eventual surgimento do salitre. É então nas últimas duas divisões da casa, a sala de jantar e a cozinha, que é possível encontrar problemas derivados da humidade (Figs. 95 a 98). Um

destes espaços, possui ainda a cobertura original abobadada (Fig. 95), na qual é visível a deterioração criada pelo passar dos anos e o abandono.

Figura 95 – Parede da sala de jantar que apresenta humidade ascendente. Figura 96 – Fotografia do vão existente na sala de jantar.

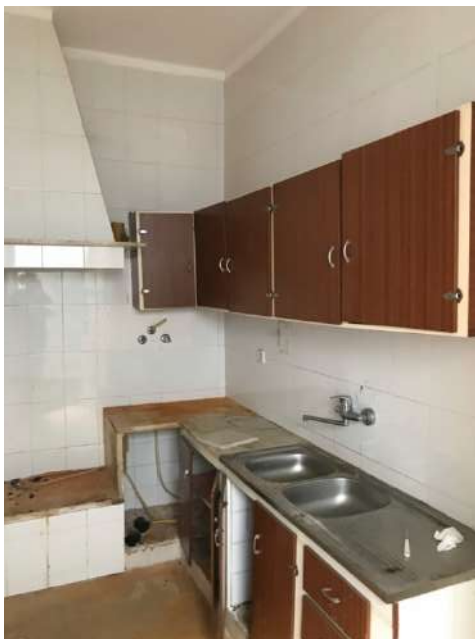
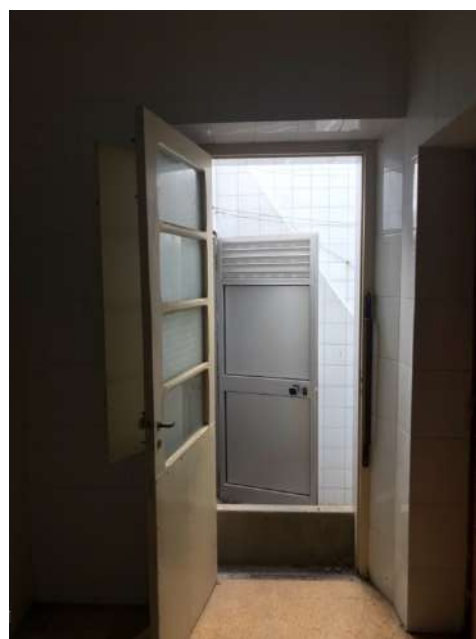
Figura 97 – Cozinha em alvenaria com pormenores tradicionais, entre eles a saída de fumo e a estrutura baixa. Figura 98 – Acesso à cozinha através da porta do pátio. Esta foi alterada para evitar a entrada de águas pluviais.

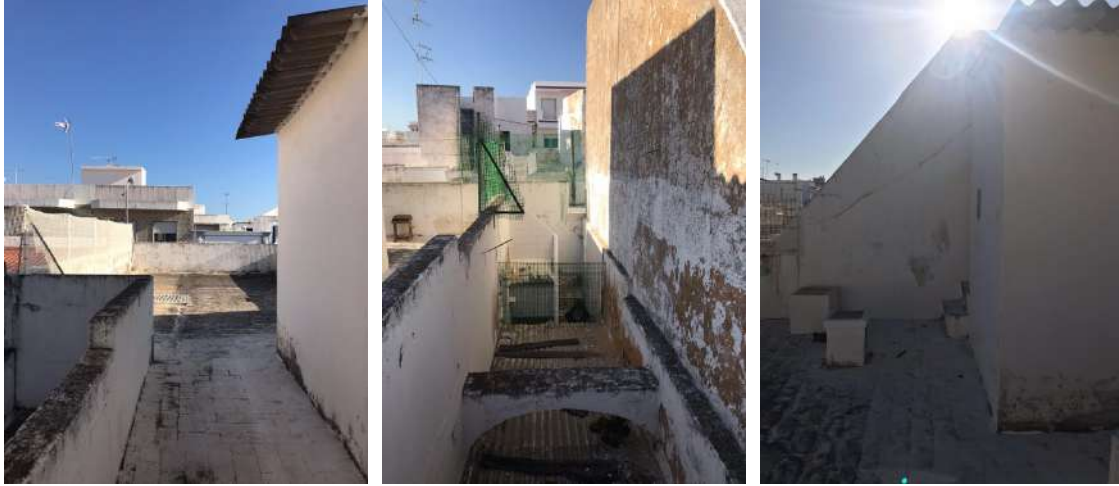
Ao efetuarmos o percurso estreito e incómodo, chegamos a açoteia (Fig. 101). Nela ainda é visível a curva traçada pela única cobertura original da casa, abóbada de berço da sala de jantar. Para além da curva na açoteia, outro elemento originário da casa é o arco que se encontra sobre a cobertura metálica do pátio (Fig. 102). No entanto, estes dois elementos característicos não são as únicas estruturas tradicionais à vista, sendo ainda possível observar a existência de um mirante (Fig. 103). O pavimento existente na cobertura é tradicional, fabricado em Sta. Catarina. Porém, encontra-se pintado de cor branco, manchado pelos fungos e mal conservado. Ainda é possível distinguir, de entre o padrão criado pelo pavimento em terracota, os quatro pequenos cubos de vidro que permitem a entrada de luz zenital ao interior da casa. A pintura, nas paredes que fecham o perímetro da açoteia encontram-se igualmente deterioradas.

Figura 101 – Corredor de acesso à açoteia. Figura 102 - Arcos tradicionais existentes sobre a cobertura de zinco. Figura 103 – Lateral do anexo com escada de acesso ao mirante.

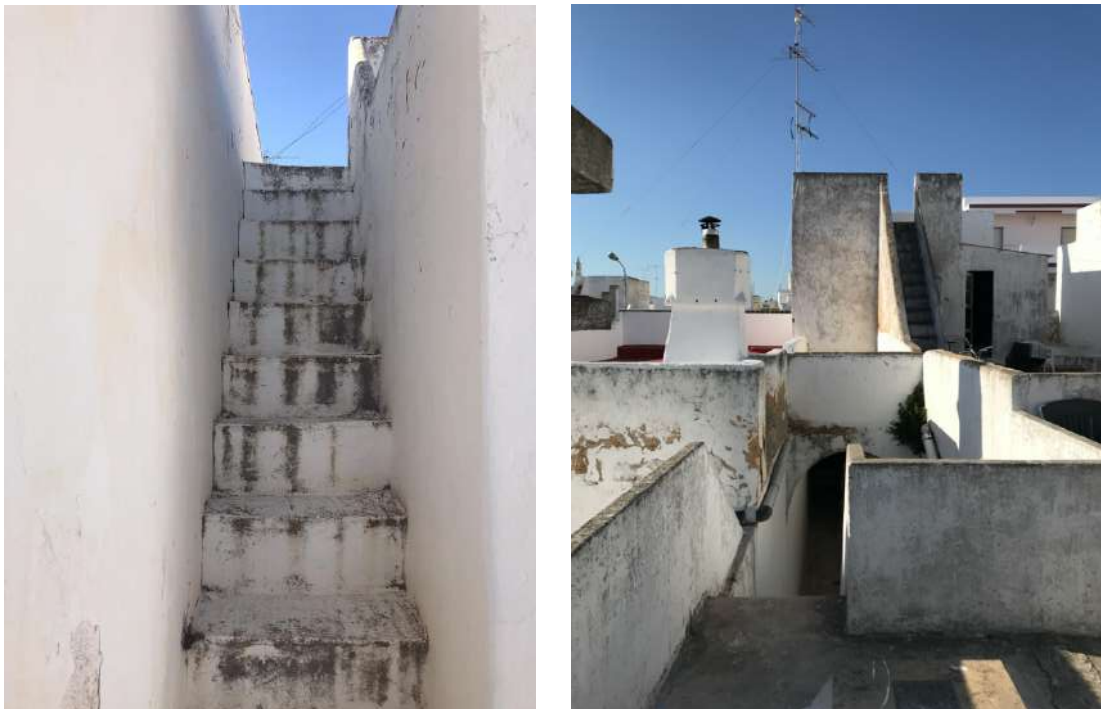
Ao chegarmos ao extremo do corredor que nos introduz à açoteia, podemos encontrar o acesso ao mirante que se encontra instalado na cobertura do anexo (Fig. 107). Este, já muito fragilizado pelo apodrecimento da estrutura interior, não permite a circulação. No entanto, é possível ter uma visão deslumbrante das coberturas tradicionais e da arquitetura olhanense que envolve este caso de estudo.

Figura 107 – Fotografia das escadas de acesso ao mirante. Figura 108 - vista das açoteias e mirantes vizinhos desde o topo das escadas.

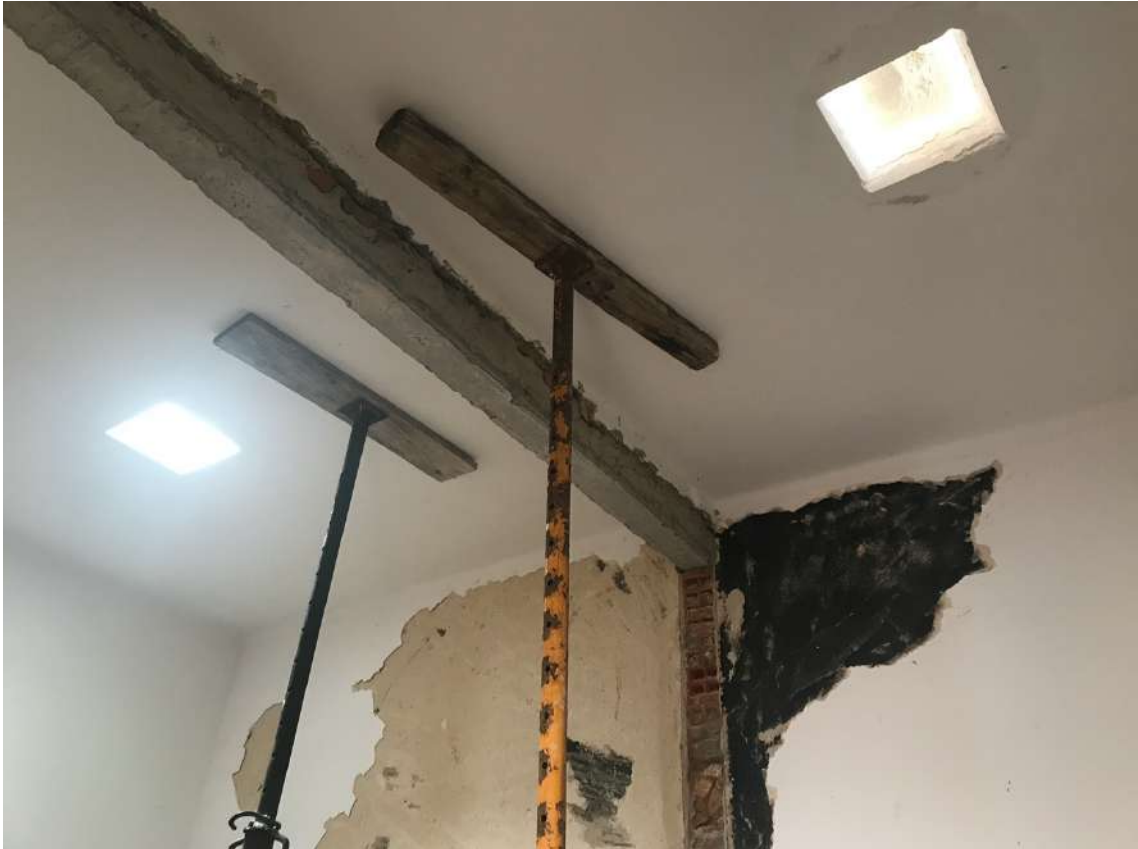
Figura 111 – Fotografia do reforço estrutural necessário ao demolir a parede que divide os dois quartos. Este passa a ter duas entradas de luz, aumentando o conforto dentro da nova divisão.

Nos dois quartos seguintes foi decidido remover a parede que os separa, criando uma divisão maior e mais confortável (Fig. 111). A porta mais ao fundo transforma-se em janela interior, apenas com a função de iluminar o novo quarto.

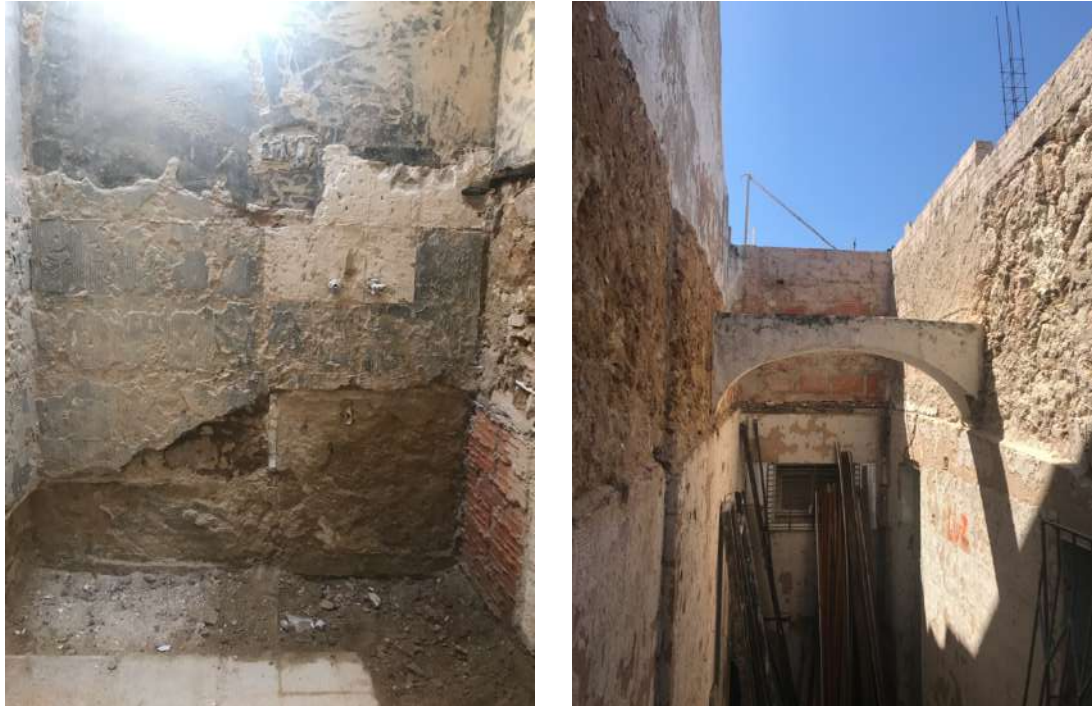
Uma vez que esta divisão apresenta sinais de humidade, foi decidido aplicar uma nova camada de material indicado para o restauro e consolidação de alvenarias fragilizadas. Posto isto, foi necessário picar a parede até uma altura média de 1.5m de altura, ao contrário do caso de estudo anterior onde o caso era mais grave e foi necessário uma intervenção maior.

Figura 112 – Fotografia das paredes da antiga cozinha, a ser preparada para a criação da nova instalação sanitária. Figura 113 - Fotografia do pátio lateral, sem revestimentos e elementos de sombreamento.

No exterior, foi removida a cobertura existente (Fig. 113). Isto permitiu a remoção dos revestimentos existentes já bastante deteriorados. O pavimento exterior foi removido igualmente, embora na zona das escadas fosse preservado. Esta pequena alteração, tanto nos revestimentos como na remoção dos elementos de sombreamento ajudou ao incremento de iluminação no interior da habitação, proporcionando o corredor de distribuição e os novos quartos de luz natural.

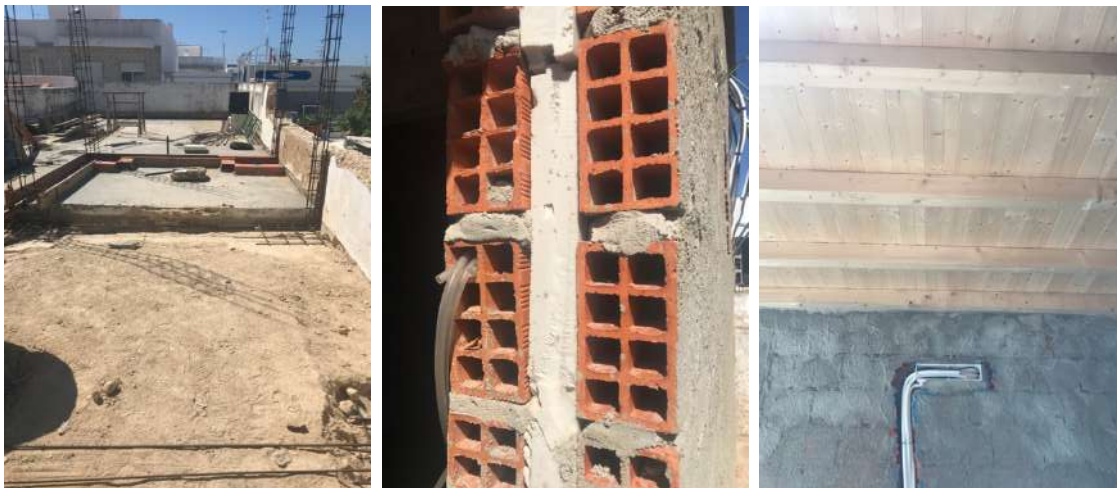
Figura 114 – Processo de construção do anexo, durante armação dos pilares. Figura 115 – Instalação de novas camadas de isolamentos térmicos. Figura 116 - Acabamento interior revestido no teto em madeira, sendo apenas um efeito visual, já que a estrutura foi efetuada em betão armado.

O processo de reabilitação focou-se inicialmente nos trabalhos a serem desempenhados na cobertura, na demolição do anexo e na sua reconstrução. Este processo foi bastante rápido e permitiu a criação de um novo elemento na cobertura, mas desta vez, com materiais contemporâneos e soluções térmicas adequadas. O facto de não se tratar de um restauro diminuiu o cuidado a ser mantido com as alvenarias existentes, já que tudo foi considerado dispensável (Figs. 114 e 116).

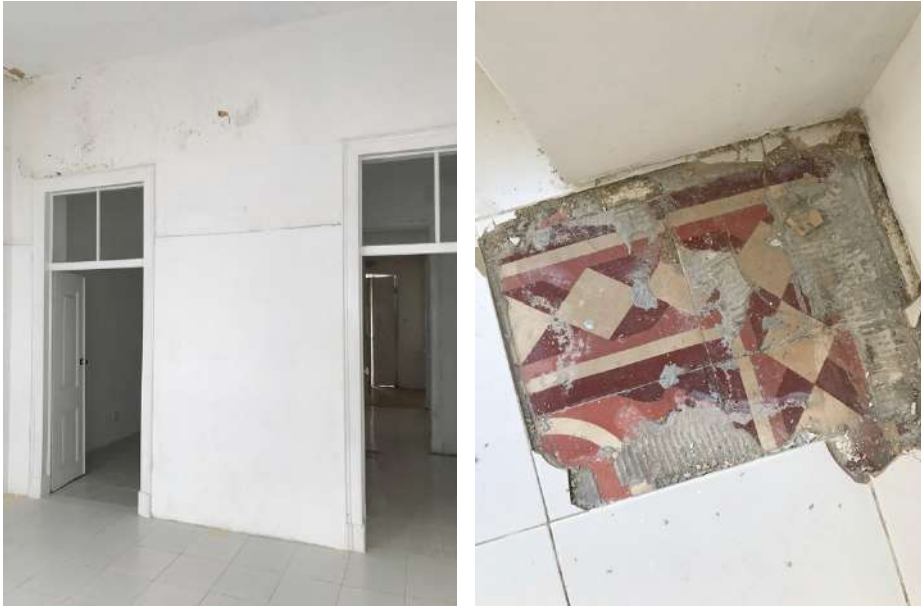
Esta habitação apresenta uma característica semelhante ao primeiro caso de estudo, embora um pouco diferente. Possui um acesso bilateral que nos transporta à divisão de apoio, no entanto, este divide-se e a segunda porta transporta-nos até o hall de distribuição (Fig. 126). No hall de distribuição não foi possível recuperar o revestimento do piso pré-existente (Fig. 127)

Figura 126 -Acesso bilateral, a divisão de apoio e ao hall de distribuição. Figura 127 – Teste efetuado ao pavimento existente para verificar a existência de mosaicos hidráulicos na habitação, porém, apesar de existirem, não foi possível a sua recuperação.

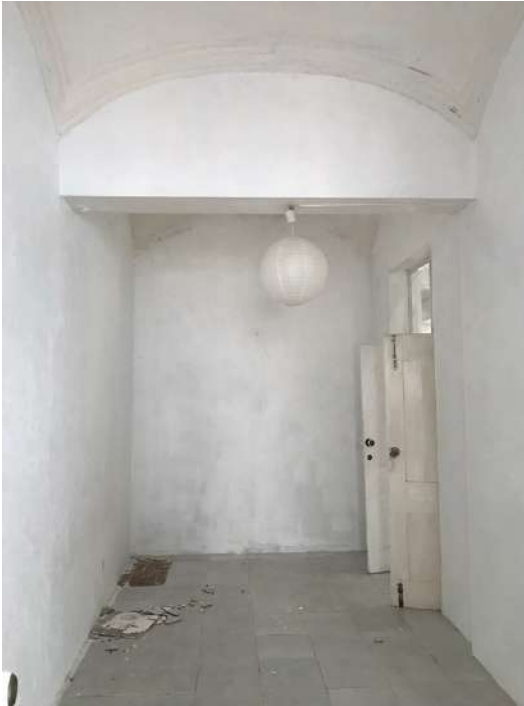
O quarto apresenta um elevado estado de degradação dos revestimentos e sinais de infiltração (Fig. 130), mas as portas ainda conservam as ferragens originais da época. Este compartimento possui três pares de portas e cada uma delas conduz a uma divisão diferente, seja a “casa de fora” ou sala, o hall de distribuição e corredor central.

Figura 130 - Vista completa do quarto, desde a porta de acesso da “casa de fora”. Figura 131 – Teto abobadado do quarto, deteriorado pela humidade.

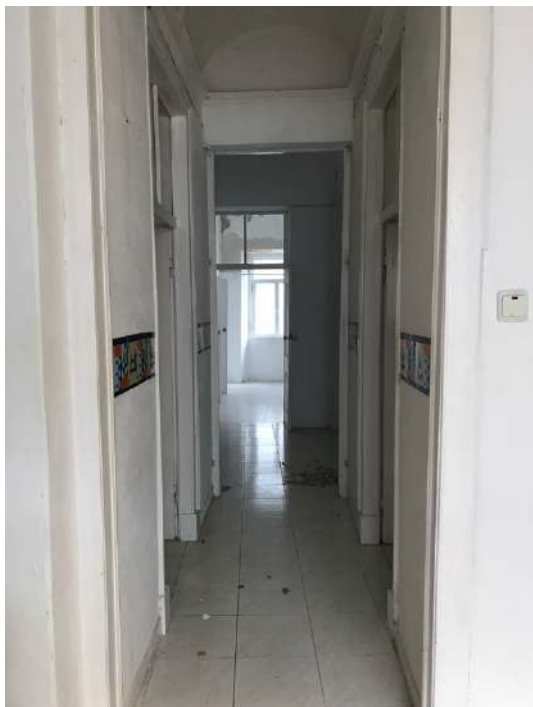
Um pequeno cubo de vidro é, da mesma forma que na divisão anterior, a única entrada e luz natural na pequena divisão. O teto, abobadado apresenta os mesmos problemas que as restantes divisões. A pintura a soltar-se e a cair das paredes, a humidade a danificar as madeiras (Figs. 132 e 133). Apesar disto, as paredes não evidenciam tanto os problemas existentes, já que com a camada aplicada de cerâmica e a tinta impedem a água de aparecer nestas zonas, obrigando a aparecer em outras zonas da casa.

Figura 132 - Vista completa do corredor central desde a sala. Figura 133 – Teto abobadado do quarto de arrumos, deteriorado pela humidade. É possível ver o alastramento da água até as madeiras da porta.

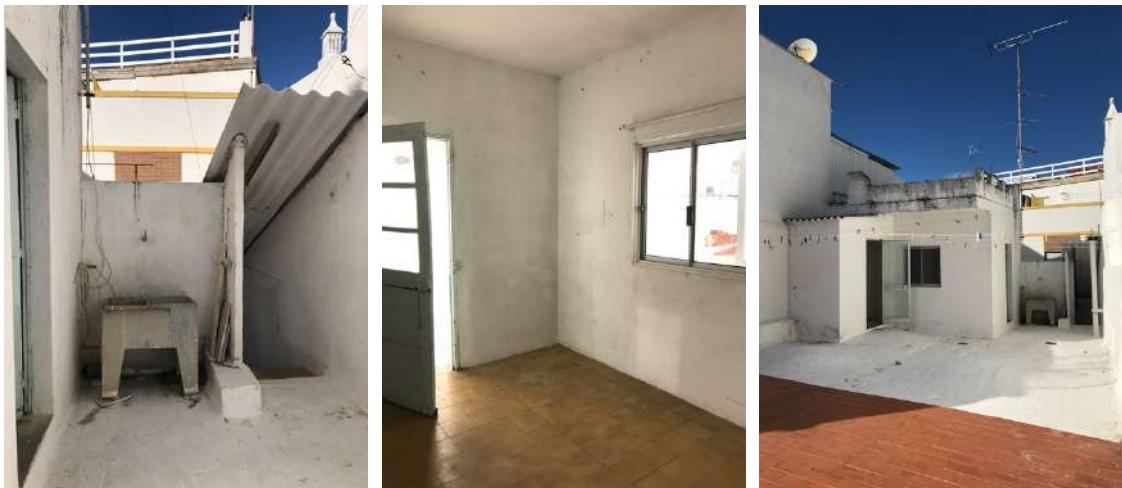
Figura 140 – Fotografia do início da açoteia, após o lanço de escadas. Figura 141 – Fotografia do interior do anexo, carece de qualquer característica tradicional. Figura 142 – Fotografia da vista oposta da açoteia, onde é possível observar o espaço da nova cobertura, coberto com azulejo avermelhado, e o espaço definido pelo anexo.

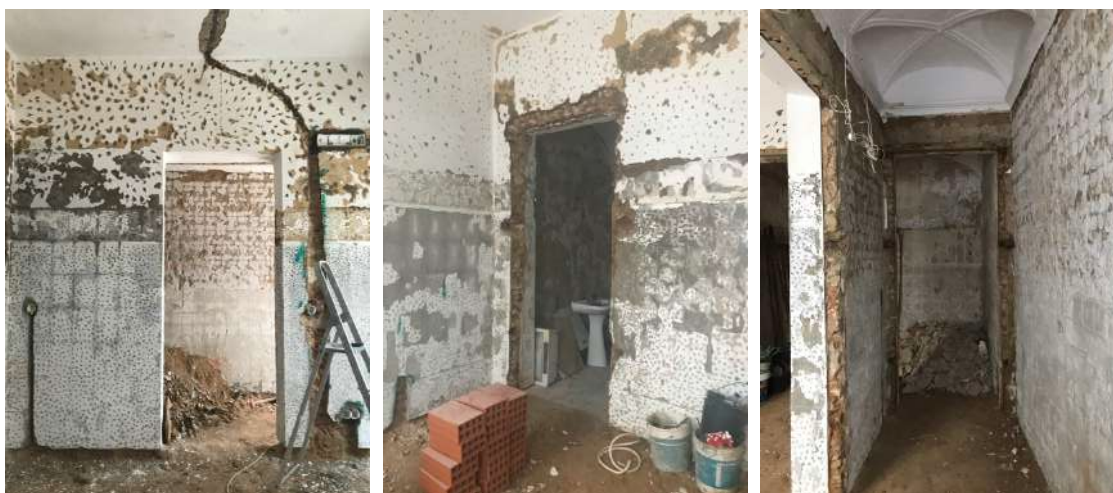
Os trabalhos tiveram início na divisão da “casa de fora”, concentrando-se na remoção de revestimentos existentes no interior da habitação. Durante este processo, verificou-se a existência de uma camada de azulejos sob o revestimento da casa, praticamente em todas as divisões e até uma altura média de 2 m. Seriam apenas utilizados para reduzir os níveis de humidade e prevenir deterioração das paredes (Fig. 143, 144 e 145).

Figura 143 – “Casa de Fora”, é possível observar a previa existência de azulejos na parede. Figura 144 – Acesso ao quarto 1, após a remoção da porta de acesso através da “casa de fora”. Figura 145 – Corredor de acesso após a remoção dos revestimentos. O teto foi preservado com o maior cuidado para ser restaurado numa fase final.

Porém, dado as diferenças orçamentais, o problema da humidade foi abordado de forma diferente do caso de estudo nº1, tendo em conta que não seria aplicado nenhuma argamassa consolidante porosa e materiais com base calcária. Apenas foi aplicada uma camada de impermeabilização sob o pavimento e um reboco geral simples. A decapagem das paredes foi feita até ao teto da habitação, sendo que nas zonas mais húmidas foi necessária a decapagem do teto.

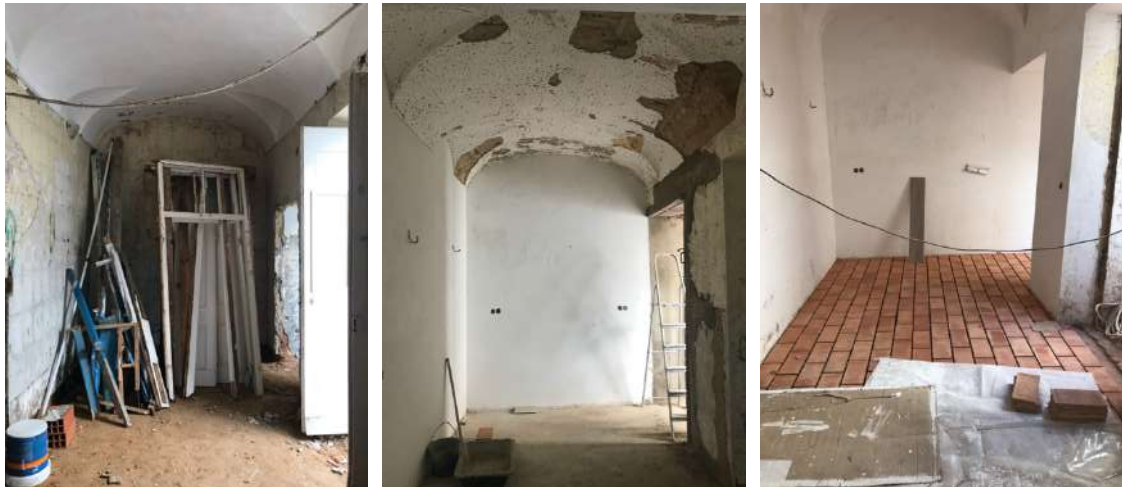
O lado oposto da sala foi preparado para acolher um novo espaço destinado à confeção de alimentos (Fig. 152 e 153). Posto isto, foi necessário remover as loiças sanitárias existentes na antiga instalação sanitária, reorganizar as canalizações e adaptá-las para acolher uma cozinha. Visto que a bancada de apoio se alonga desde uma divisão até a outra, foi necessário alterar a porta de separação das duas divisões, para criar um espaço contínuo. Isto foi apenas possível após a verificação das cargas estruturais. O pavimento escolhido para o revestimento deste espaço foi o ladrilho tradicional de Sta. Catarina (Fig. 154), aplicado na totalidade do espaço.

Figura 152 – Cozinha, fotografia na fase de demolições. Pode ser observado alguns dos aros de porta estragados. Figura 153 – Fotografia durante a primeira fase de rebocos. Figura 154 – Fotografia antes da construção da estrutura da cozinha durante a fase prévia aos acabamentos.

Ao contrário do resto da habitação, foi necessário elaborar portas novas no espaço. Dado que estas se encontravam completamente degradadas e não foi possível recuperar nada. É possível observar a evolução dos trabalhos elaborados nesta zona da habitação nas figuras seguintes.

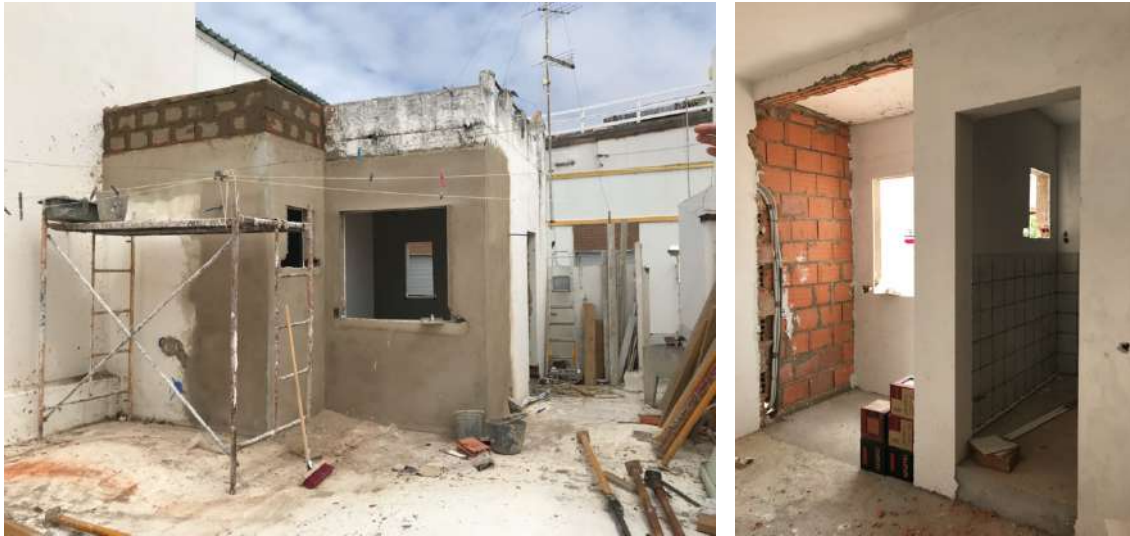
Figura 155 – Açoteia, fotografia na fase de ampliação do anexo. Figura 156 – Fotografia durante a aplicação de revestimentos interiores.

Ao longo dos trabalhos optou-se por alterar os materiais utilizados nos vãos (Fig. 155 e 156), de forma a proporcionar um melhor comportamento térmico no interior, passando

a ser em alumínio com corte térmico. Esta opção, menos estética e mais económica proporciona o conforto necessário no interior da divisão.

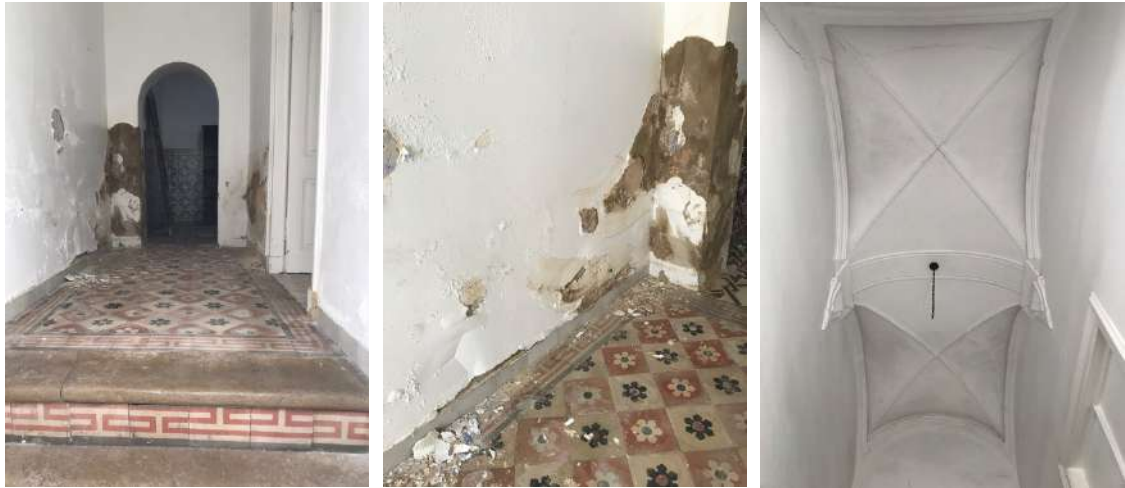
A entrada faz-se através de uma porta alta e larga em alumínio que nos conduz até o corredor inicial um pouco elevado. Este apresenta sinais graves de humidade nas paredes e no teto abobadado. O pavimento encontra-se num estado razoável de conservação, existe algum desgaste que cria um acabamento rugoso no material. Existem também algumas peças danificadas junto às paredes, apresentando sinais de sais solúveis. Estes problemas, geralmente correntes na cidade de olhão, possuem a particularidade de serem difíceis ou mesmo impossíveis de remover, tal como foi possível verificar no terceiro caso de estudo.

Nesta habitação acontece o mesmo, as paredes existentes possuem vestígios de remodelações e arranjos anteriores, com peças de azulejo desfeitas e areosas. As pinturas, completamente descoladas da parede, soltam-se e caem no chão ao leve toque.

Esta situação repete-se pelo corredor de entrada sempre com um aspeto diferente. Os problemas alastram-se da mesma forma até ao teto, que mostra diferentes manchas nas abóbadas e pequenas fissuras no reboco. É desta forma que os sinais de humidade e salitre recebem-nos e dão-nos as boas vindas a casa.

Figura 170 – Estado do corredor de acesso à casa e imagem do teto.
