Olhão Cubista **Reabilitação no bairro histórico da cidade**

Dissertação para obtenção do Grau de Mestre em
Arquitetura
Ciclo de estudos integrado

setembro de 2020

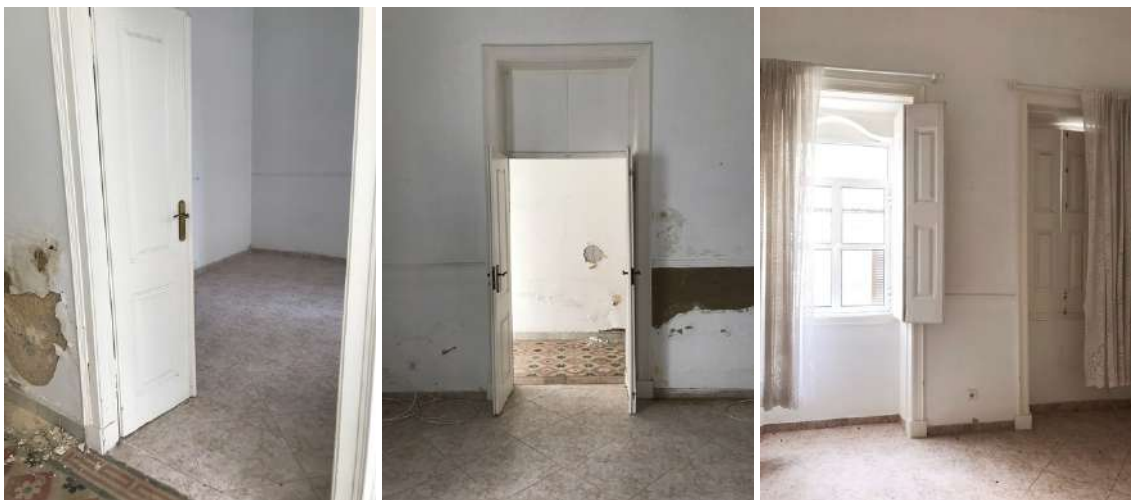
Pelo mesmo corredor de entrada podemos aceder na primeira porta à direita, ao compartimento de receção. Este apresenta um teto bastante elevado e pouco ornamentado. As paredes brancas geram uma luminosidade intensa ao abrirmos as janelas principais da casa. Esta divisão já não apresenta o pavimento original, tendo sido alterado para peças cerâmicas simples. Nota-se, tal como nos outros casos de estudo, a existência de um acesso bilateral para a divisão seguinte, no entanto, um deles encontra-se fechado por alvenaria.

Figura 171 – “Casa de fora”, acesso através do corredor de entrada, apresenta o estado das paredes e o pavimento descaracterizado. Na última imagem é possível observar a mudança de material nas janelas mantendo as portadas originais.

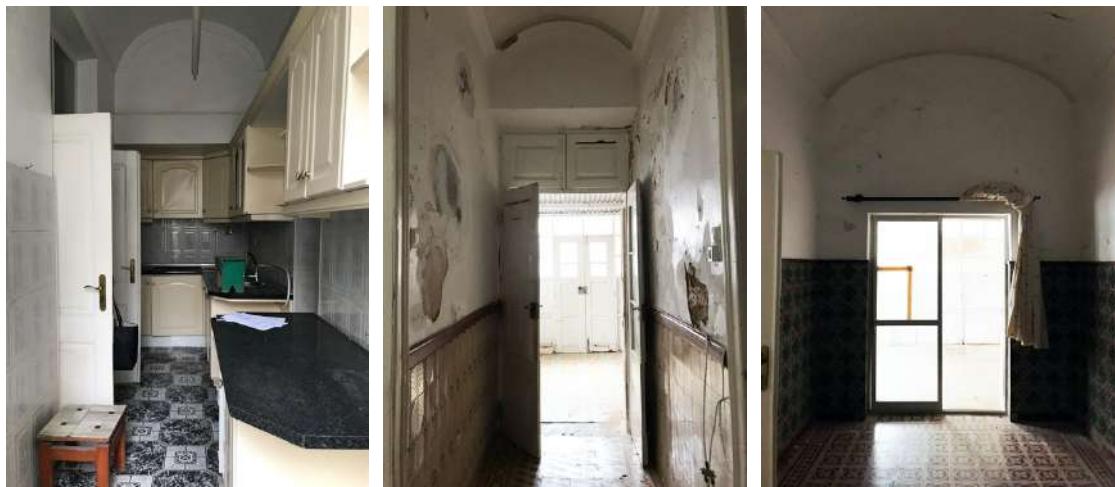
De volta ao percurso pelo corredor central alcançamos finalmente as últimas duas divisões originais da casa. À esquerda encontra-se a cozinha (Fig. 176), revestida em azulejos simples. Aparenta encontrar-se em boas condições aparente, no entanto, no pequeno espaço de arrumos é possível encontrar sinais de salitre nas paredes. Trata-se de uma divisão com pouca luz e bastante fria.

No outro extremo do corredor, encontra-se o terceiro quarto da habitação (Fig. 178). Este é bastante amplo, ao contrário dos anteriores. Possui um teto alto e abobadado que atualmente se encontra danificado. Já que facilmente os rebocos saem devido à humidade. O revestimento no chão é em mosaico hidráulico e nas paredes cerâmico até 1,5 m de altura, tal como nas divisões anteriores foi aplicado para reduzir a probabilidade de aparecimento do salitre e humidades. Isto apenas piorou a situação, alastrando-se até ao teto, de onde grandes fragmentos de reboco ruíram. Isto causou a exposição da estrutura da abóbada de alvenaria centenária.

Ao retornar ao corredor (Fig. 177), podemos observar a mesma situação existente em todas as divisões da casa, os estragos causados nas paredes repetindo-se sempre a mesma situação acima do azulejo e até ao teto abobadado. Ao contrário da situação encontrada no terceiro quarto, são as paredes que se encontram em maior estado de degradação, pelo envelhecimento e pela humidade. A porta dupla em madeira ainda é original, porém,

apresenta desgaste na pintura e ferrugem nas dobradiças. A deterioração é elevada e não será possível efetuar um restauro perfeito.

Figura 176 – Fotografia da cozinha. **Figura 177** – Fotografia do extremo do corredor, antes do pátio coberto. **Figura 178** – Fotografia do terceiro quarto, onde é possível observar o material descaracterizado da porta-janela.

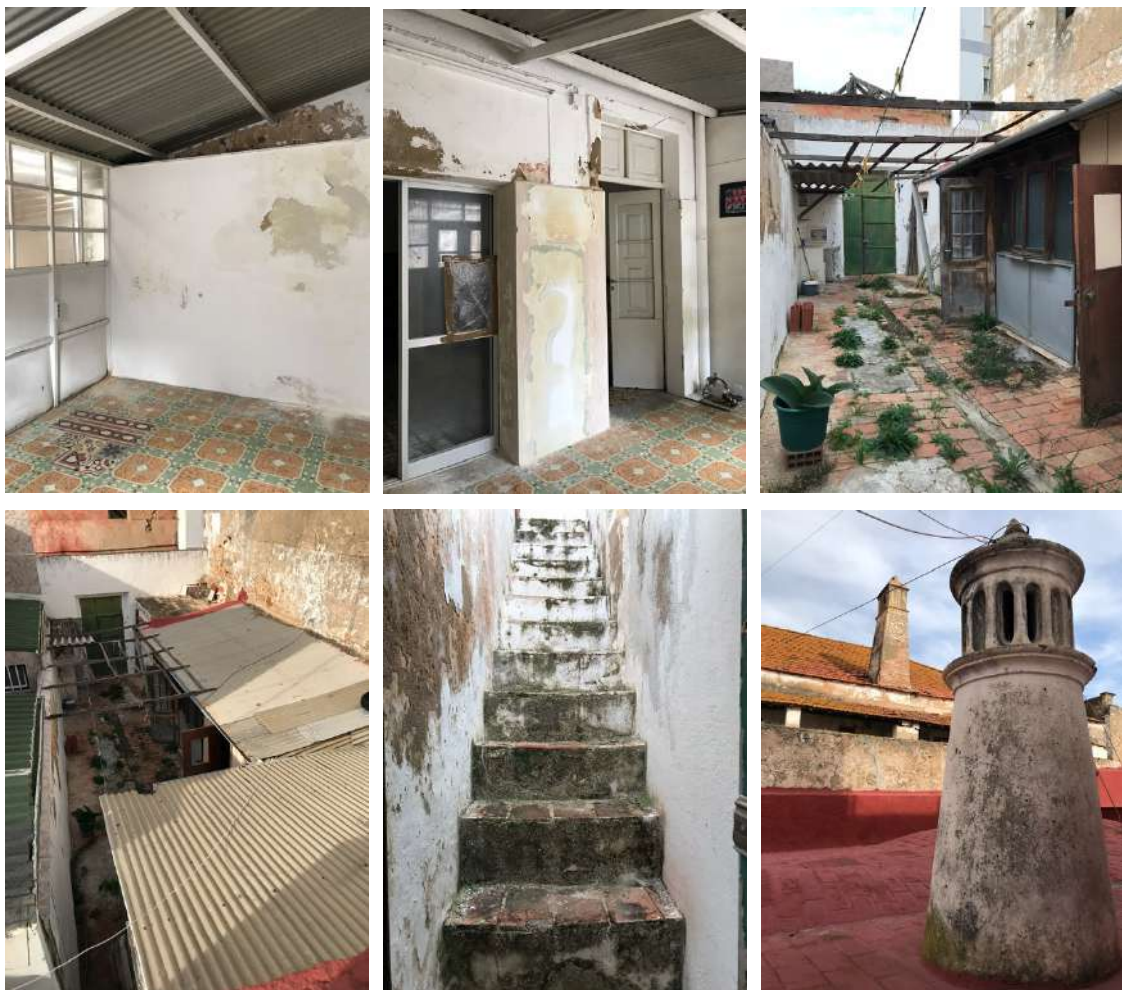
É através destas últimas três divisões que temos acesso à parte exterior da casa, embora parcialmente coberta. As portas do terceiro quarto e do corredor central transportam-nos a um espaço acrescentado à estrutura original da casa. Cobertura em chapa metálica com estrutura em ferro cobrem parte do pátio. Esta estrutura improvisada durante uma das fases de construção é ilegal, já que nos registos originais da casa consultados durante a fase de pesquisa de documentos não apresentam nenhuma informação relativa à criação deste espaço. Isto implica a remoção ou a legalização em projeto, conforme a decisão do proprietário. No entanto, para ser legalizada deverá passar por uma série de trabalhos e deverá sofrer várias alterações para cumprir minimamente as exigências impostas pela Câmara Municipal de Olhão. A total demolição do espaço acrescentado será a escolha certa.

Figura 179 – Fotografias interiores de parte do anexo exterior. Figura 180 – Fotografia exterior do acrescento. É possível observar que foi construída mais do que uma divisão. Figura 181 – Fotografia da escada e a chaminé existente na açoteia. Apresentam sinais de desgaste e musgo criado pelas chuvas sazonais.

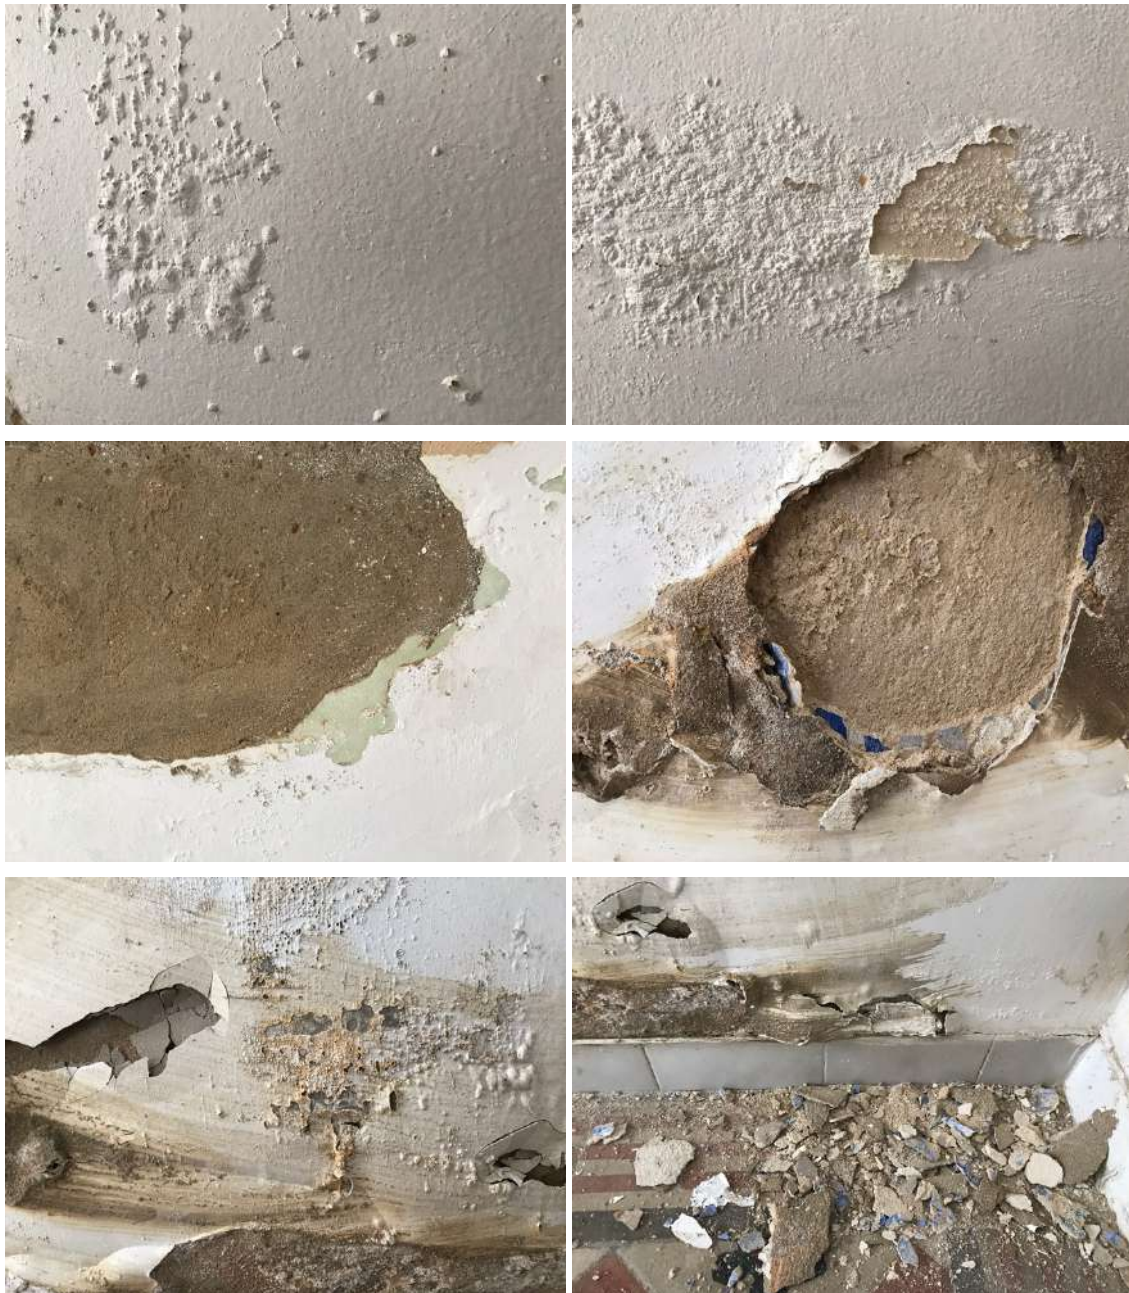
O processo construtivo da habitação iniciou-se em fevereiro de 2019, começando pela remoção dos rebocos existentes bastante danificados. Como é possível observar na Figura 183, existem diferentes situações resultantes da humidade. Nas primeiras duas fotos podemos observar os “rebentos” na pintura. Trata-se de pequenos pontos de humidade que descolam a pintura da parede, formando pequenos pontos que facilmente podem ser removidos. Estes pequenos poros na pintura escondem por baixo os cristais de sal presentes na parede, como é possível observar na segunda imagem.

possível observar que parte do azulejo que revestia a parede já se encontra desfigurado e partido.

O último par de fotografias apresenta a parte baixa da parede já oca no interior. Isto deve-se igualmente à humidade ascendente. Inicialmente a pintura na parede cria uma espécie de bolha que depois de seca muitas vezes acaba por fissurar e permite o “escoamento” das areias e material consolidante já danificado. Esta situação repete-se em algumas das divisões e permite uma melhor identificação dos locais mais problemáticos, facilitando assim o avanço dos trabalhos.

Figura 183 – Estado das paredes do corredor.

Para resolver este tipo de problemas foi necessário recorrer à remoção das primeiras camadas de material das paredes. Retirando uma grande parte evitaria a reaparição de humidades. No entanto, muitos destes problemas encontravam-se a simples vista, como é possível observar no caso do corredor de entrada.

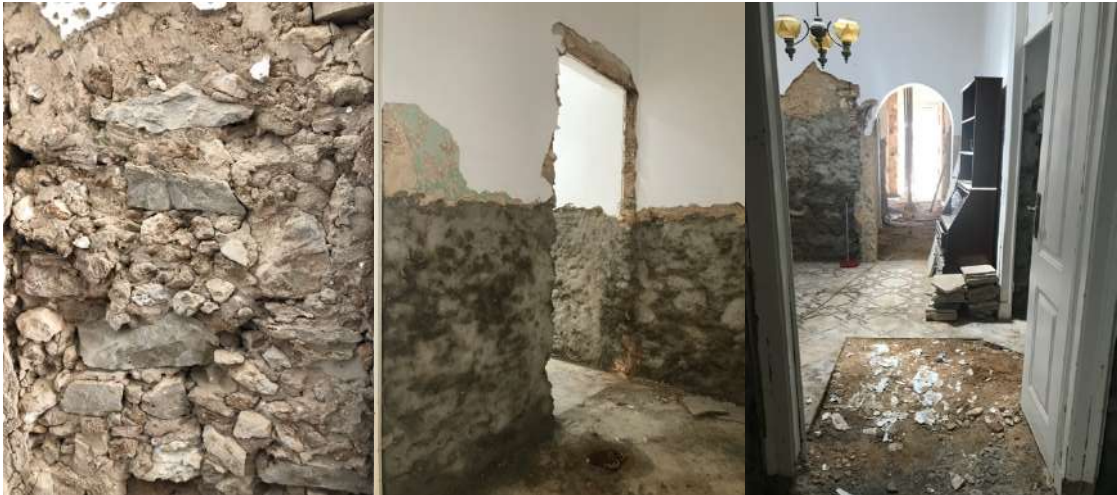
Figura 184 – Fotografias do Hall, onde é possível observar a parede antes de aplicar a argamassa consolidante. É possível observar o pavimento que foi removido para conservação.

A seguinte fase após a remoção dos revestimentos consistiu na aplicação de uma nova argamassa consolidante que permitisse a respiração das paredes para reduzir o aumento dos níveis de humidade existente (Fig. 184). Os materiais e o método utilizado de aplicação tidos em conta como base foram os produtos da MAPEI, já que possui uma das soluções mais efetivas no tratamento do salitre. Este mesmo método foi aplicado no primeiro caso de estudo. No entanto, as camadas foram aplicadas conforme o decorrer da obra e não tudo de uma vez.

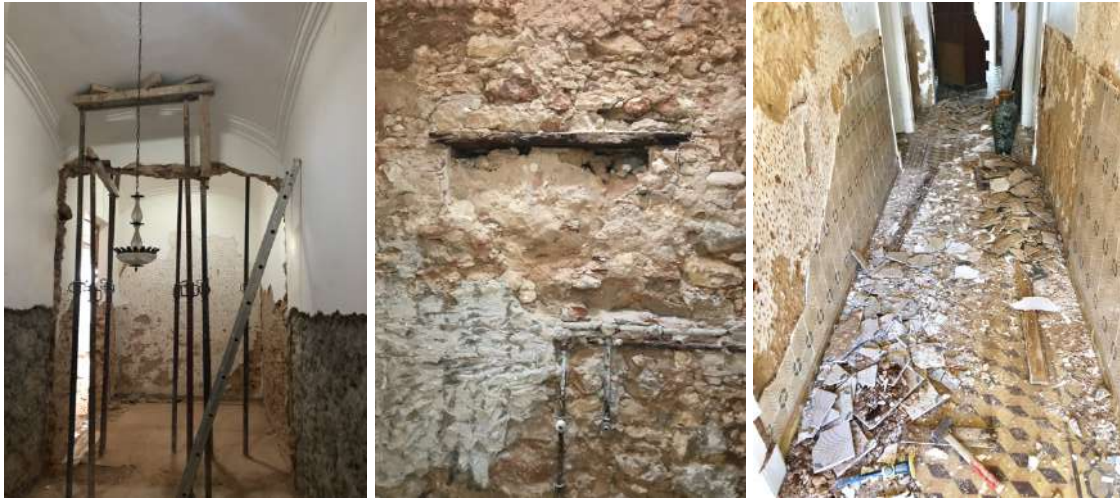
Ao serem removidos os revestimentos existentes na instalação sanitária no centro da habitação, foi possível encontrar os restos de um antigo vão existente (Fig. 186) que ligava à casa à do vizinho. Esta característica era bastante comum na cidade de Olhão,

devido ao contrabando. É possível encontrar ainda outro vão coberto, mas desta vez ligado ao vizinho contrário e encontrava-se no último quarto.

Figura 185 – Estado das paredes do corredor. Figura 186 – Fotografia do antigo vão existente na instalação sanitária central. Fotografia 187 – Corredor central durante a primeira fase de remoção de revestimentos.

No quarto (Fig. 185), foi removida a parede que dividia os dormitórios e aberta a porta/janela existente, e que anteriormente fora coberta com alvenaria. Isto levou à necessidade da criação de um pequeno reforço estrutural. Nestas duas divisões, quarto e sala, aplicou-se um novo pavimento em madeira.
