Empleo de VANT para determinar fallas superficiales en pavimentos flexibles

Use of UAV for the Determination of Surface Faults in Flexible Pavements

María Paula Peña Sotomayor¹, Belizario Amador Zárate Torres²

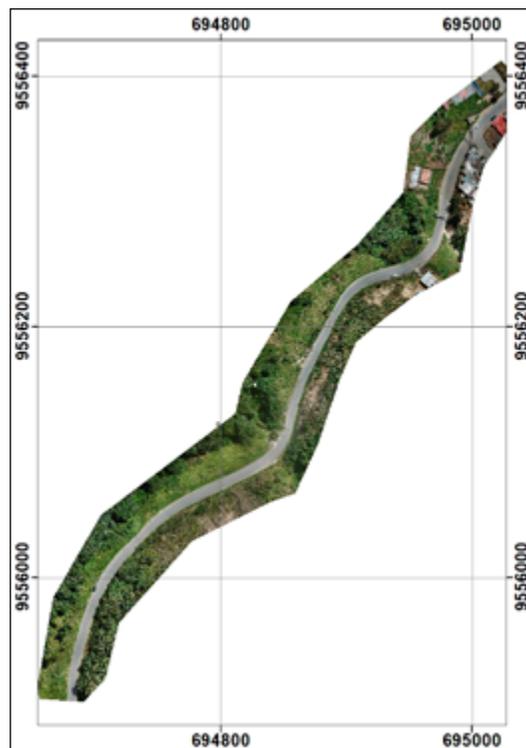
Figura 5. Ortofoto (Escala 1:2000)

En la figura 5 se muestra la ortofoto de la zona estudio. La resolución obtenida es de 1,29 cm/px y una densidad de puntos de 0,149 puntos/cm².

Al analizar el pavimento flexible mediante un SIG con la ortoimagen, se observaron baches y grietas que pueden ser medidos por la calidad de la imagen y la orientación adecuada con los puntos de control.
