1798

NINA Rapport

Resultater fra feltundersøkelser og problemkartlegging av sidevassdrag til Orkla

Kunnskapsgrunnlag for beregning av tapt areal og tiltaksforslag for sjørretbekker i Orkla.

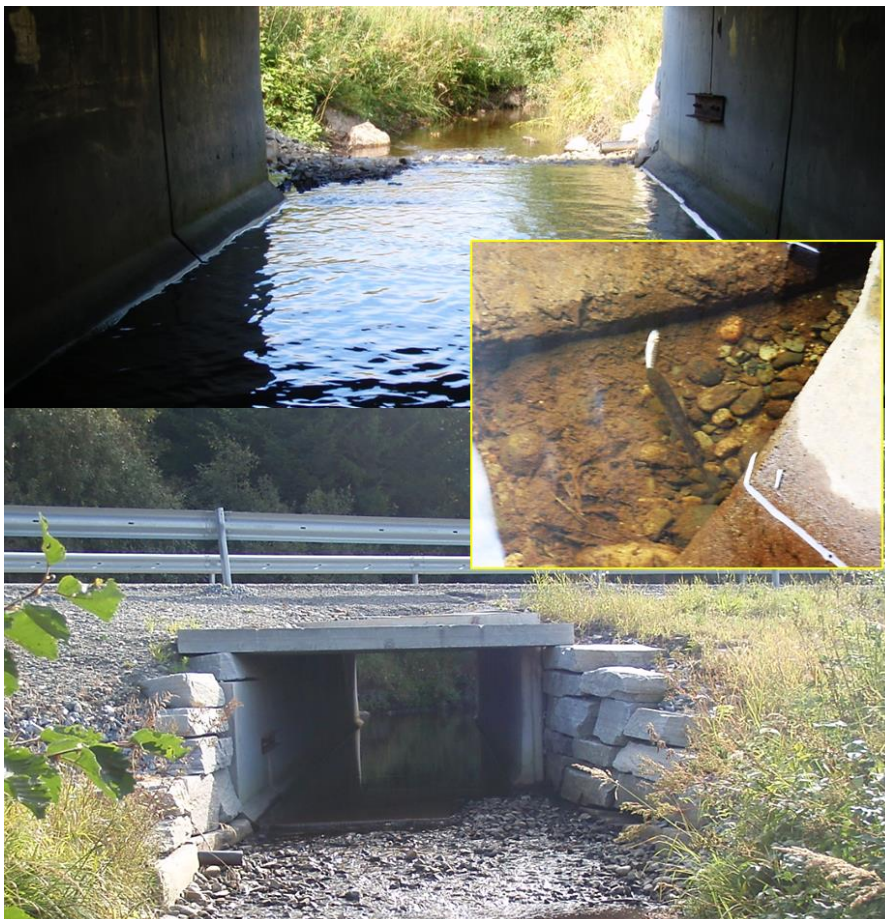
Dominerende substrattypen i Evjensbekken er små og mellomstore elvestein og -grus. Bekken har strykpartier og hyppige innslag av dype kulper, samt lengre områder med glattstrøm, som langs E39. Bekken er svært godt egnet for å ha livskraftige bestander av laksefisk ved en naturtilstand, og skal slik vi vurderer det fortrinnsvis domineres av sjørret. Gytemulighetene i bekket anses å opprinnelig ha vært svært gode, men er som følge av tidligere kanaliseringer og utrettinger noe reduserte i dag. Dette kan knyttes til landbrukspåvirkning og urbanisering. Bekken har i dag likevel forutsetninger for å ha et velutviklet fiskesamfunn av ørret med flere årsklasser og tilfredsstillende ungfiskettheter. På grunn av sin beskjedne størrelse forventes det at bekket har en mindre andel stasjonær ørret («bekkeørret») og større andel sjøvandrende ørret. Naturlig anadrom strekning skal gå helt opp til partiet der veien Espabakkan krysser vassdraget. Her stiger bekkens gradient kraftig, og danner foss- og strykpartier som ikke er passerbare for laksefisk. Naturlig anadrom strekning utgjør dermed om lag 1,45 kilometer. Evjensbekkens ungfiskbestand er undersøkt ved én anledning i 2010 av Bergan (2011). Tetthetstallene dette året indikerte at sjørret trolig kunne passere helt opp til naturlig vandringsbarriere ovenfor E39 i normalår, eller år med tilstrekkelig nedbør i avgjørende perioder av gytevandring for sjørret. Likevel kan både terskel i nedre del, lukking i midtre del og kulvert under E39 fungere som både hindring og barriere dersom vannføringen ikke er optimal.

Bilde 1. Kulvert under E39. Eldre ørretunger fanger årsyngel ørret i kulverten. Foto fra 2010. Foto: Morten Andre Bergan.

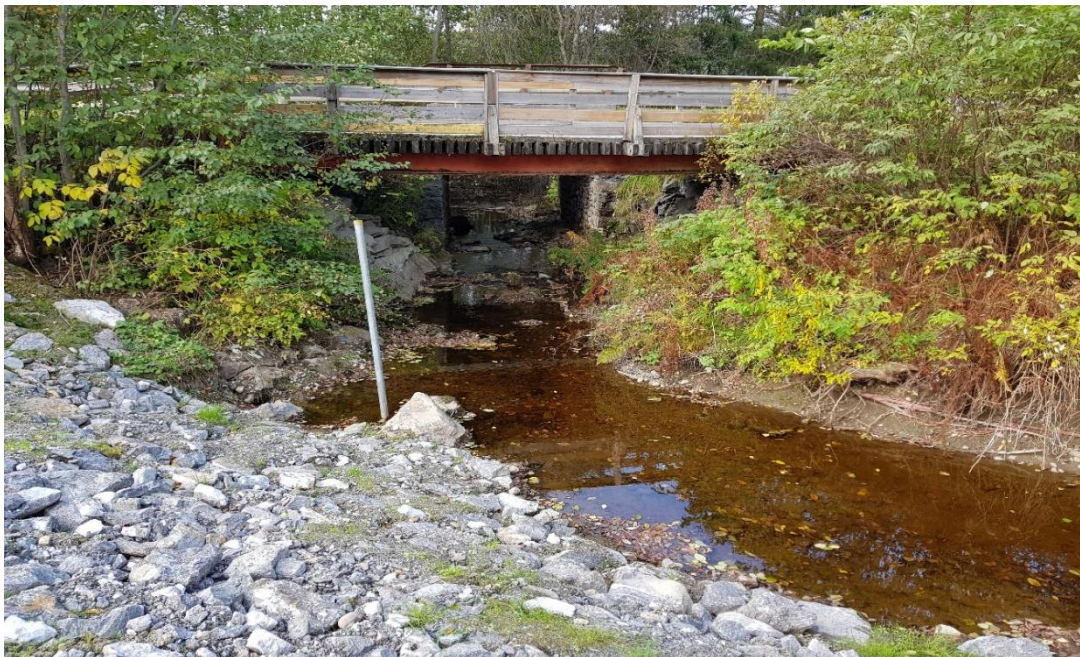
Bilde 2. Kulvert der Evjensbekken krysser Orkdalsveien. Foto: Øyvind Solem, NINA.

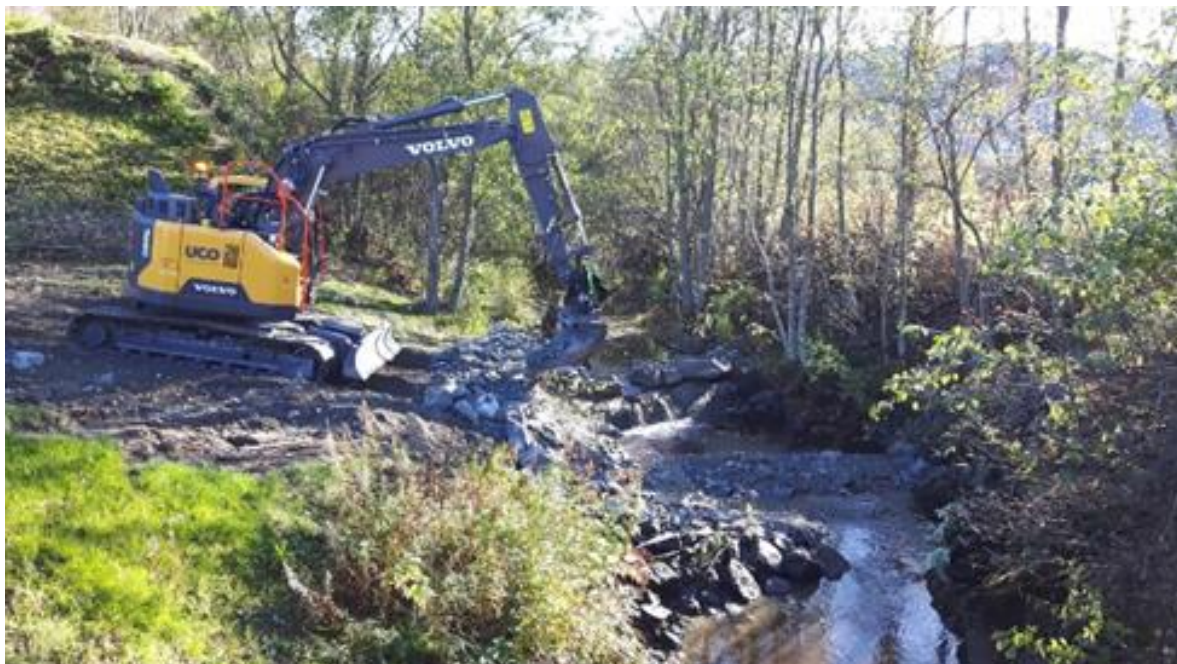
Bilde 4. Tiltak for å lette oppvandring for anadrom laksefisk i Evjensbekken høsten 2017. Foto: Marte Turtum.

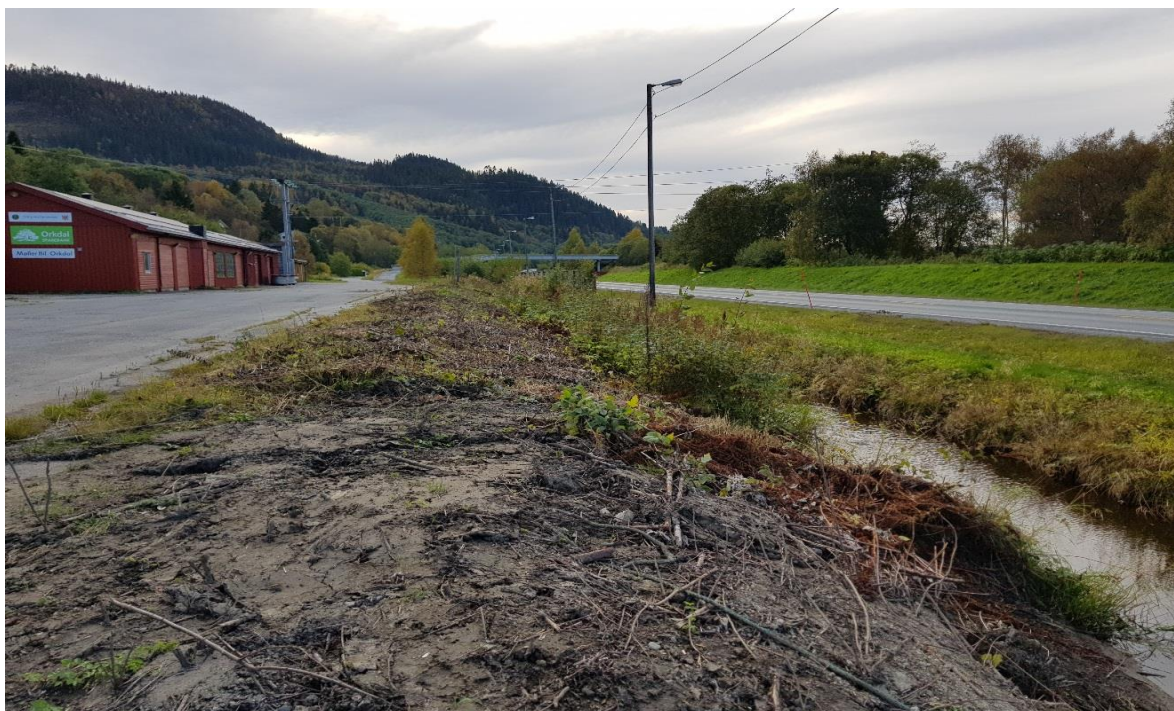
Under kartleggingen høsten 2017 ble det avdekket at all kantskog nylig var fjernet over en lengre strekning der bekken går parallelt med E39 og opp til støyskjermer (**bilde 5**). Langs store deler av denne strekningen består substratet i dag av fin grus og sand, som er lite egnet som gyteområde, med noe overhengende kantvegetasjon i form av små busker og gress. Denne delen av vassdraget er derfor (i dag) også lite egnet som oppvekstområde for eldre ungfisk, med lav andel skjulområder. Fjerning av kantskog vil potensielt kunne føre til mer utvasking av finstoff fra bekkesidene, som gir økt tilførsel av finstoff og nedslamming. Videre kan inngrepet gi økt algeproduksjon som følge av økt innstråling av lys og høyere vanntemperatur. Under undersøkelsene i 2019 ble det observert at deler av kantvegetasjonen er tilbake som urter og gress. Imidlertid mangler det større planter, slik at dekningsgraden av kantvegetasjon langs bekkeløpet fortsatt vurderes å være lav.

Bilde 5. Deler av område med fjernet kantskog langs E39 og nedstrøms elfiskestasjon 2b i Evjensbekken. Foto: Øyvind Solem, NINA.

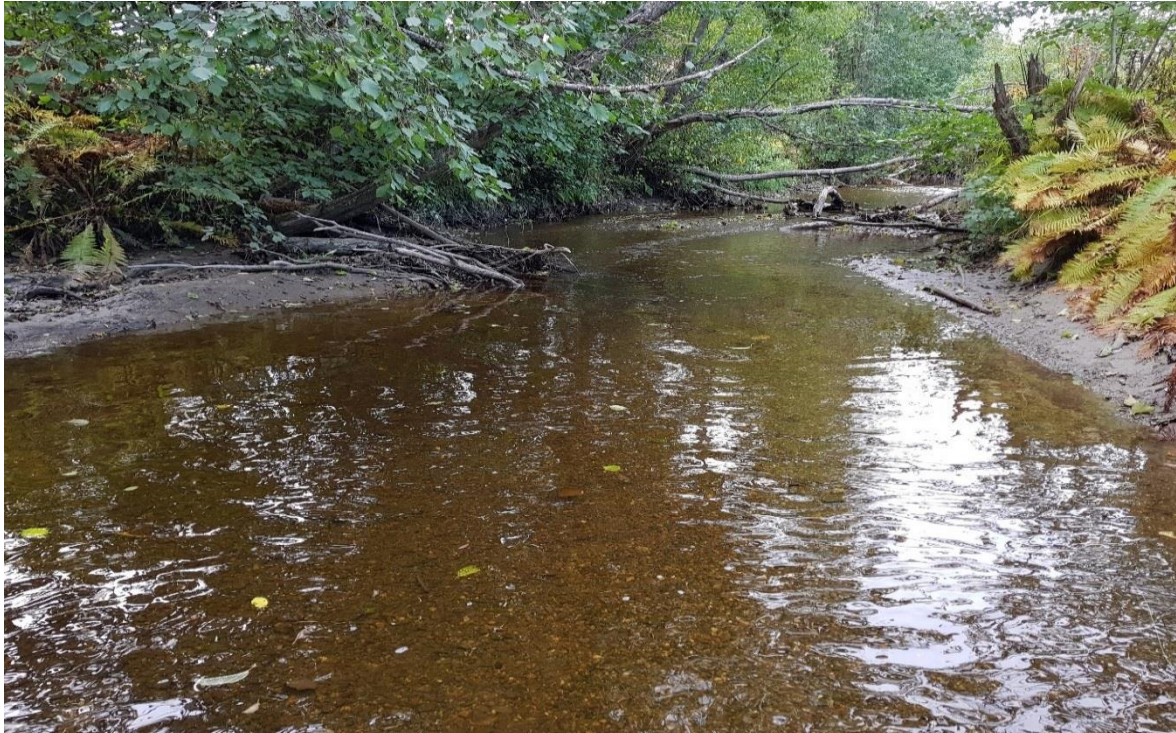
Den nest nederste elfiskestasjon, som ligger rett ovenfor der Follobekken krysser E39, består av mye finsubstrat som gir lite skjulkapasitet for ungfisk av laks og ørret (**bilde 9**). Imidlertid er det en del røtter og trær som ligger i elva og dermed gir skjul og gjemmesteder for ungfisk. Totalt ble det fanget 15 laksunger og 24 ørretunger på stasjonen (145 m²). Av dette var det én laksyngel, 14 lakseparr, sju årsyngel av ørret og 17 ørretparr. Stasjonen hadde dermed tilfredsstillende tettheter av laksefisk i flere årsklasser, med noe dominans av ørret. Tetthet av årsyngel av ørret var lavere enn forventningen, og betydelig lavere enn det som ble funnet på samme stasjon i 2010 (Bergan 2011).

Bilde 9. Områder rundt den nest nederste elfiskestasjon i Follobekken består av mye fint substrat og har dermed lav habitatkvalitet som oppvekstområde for ungfisk av laks og ørret. Foto: Øyvind Solem, NINA.

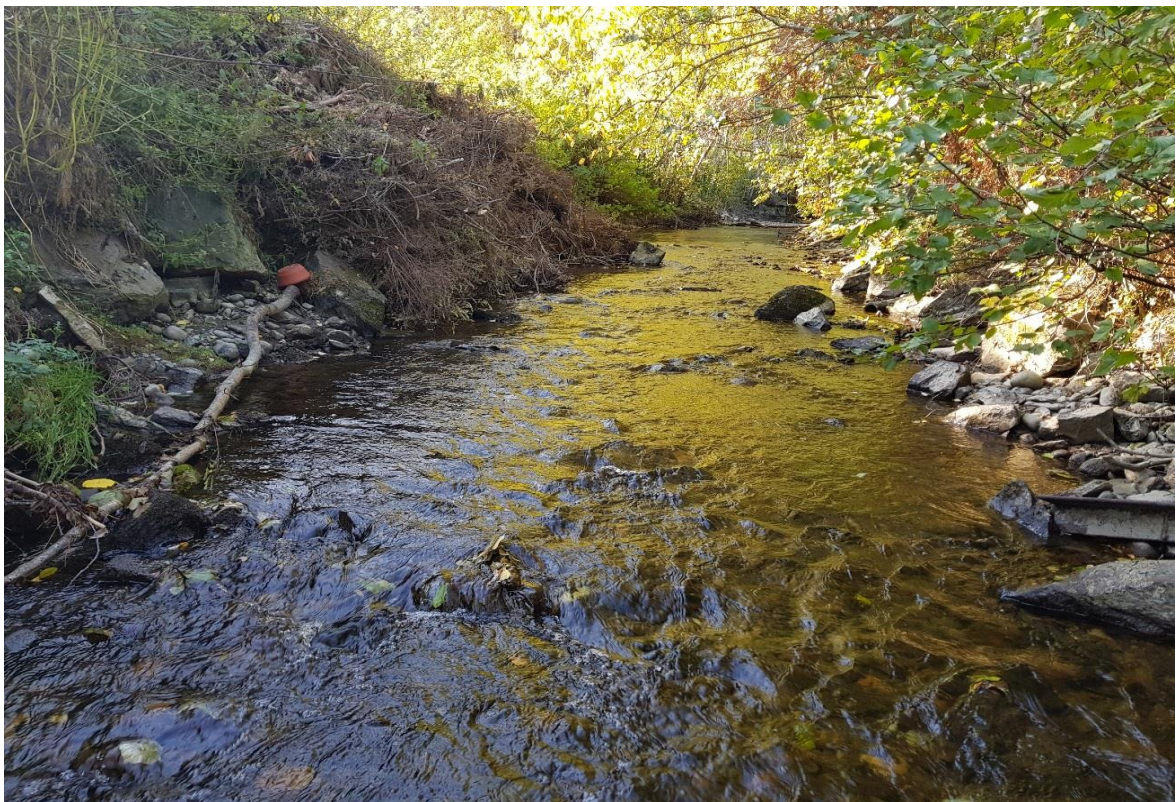
På den nest øverste stasjonen i Follobekken, som ligger rett nedstrøms der bekken krysser Sundlivegen, ble det fanget henholdsvis seks lakseparr, 14 årsyngel av ørret og seks ørretparr. 78 m² ble avfisket (**bilde 9**). Dominerende art var ørret, og det ble ikke fanget årsyngel av laks. Total fangst av 14 årsyngel av ørret ligger under forventet fangst. Under avfisking av stasjonen og kartlegging ble det avdekket dumping av hageavfall i bekkeside (**bilde 10**).

Bilde 10. Den nest øverste elfiskestasjonen i Follobekken. Dumpet hageavfall ses blant annet på venstre side av bilde. Foto: Øyvind Solem, NINA.

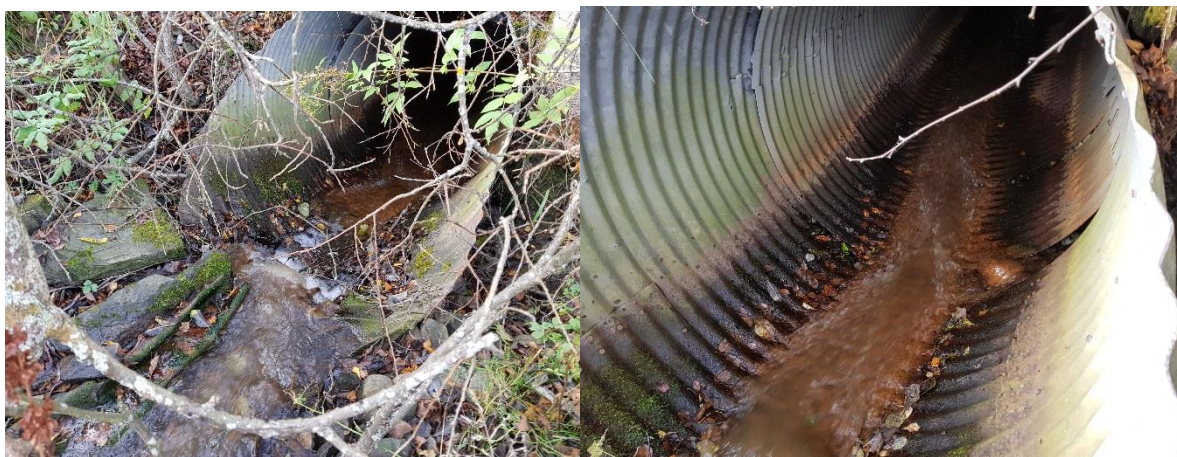
Bilde 13. Kulvert i Mobekken under Blåsmovegen. Trolig er passering av denne problematisk både på høy og lav vannføring. Foto: Øyvind Solem, NINA.

Før vandringsbarrieren i nedre del er utbedret, vurderer vi det som lite hensiktsmessig å gjennomføre flere fiskeundersøkelser i vassdraget. Kulvert i form av et rillet blikk.-rør under Blåsmovegen vurderes til å kunne være vandringshindrende (**bilde 13**), og her bør det gjennomføres tiltak for å lette vandring forbi.

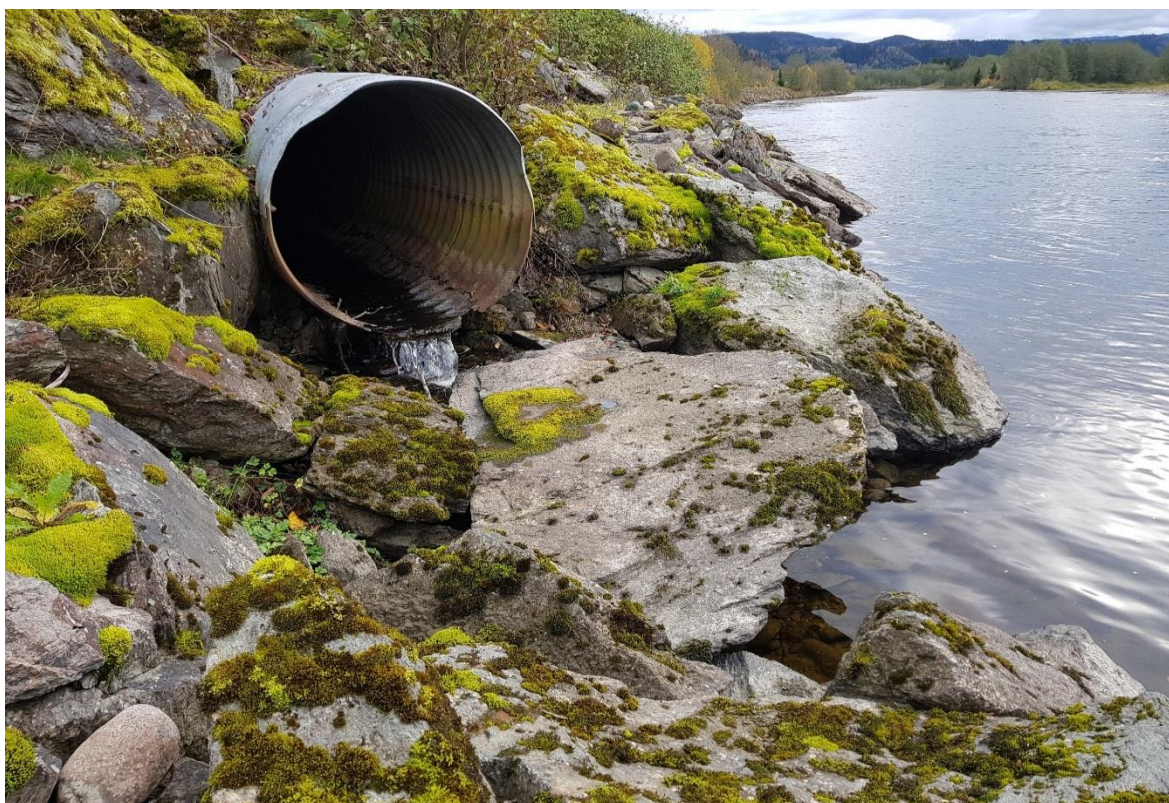
Vassdraget kommer fra Solbusmyra og Langmyra i Langdalen og munner ut i Orkla ved Reinskleiva (**figur 1**). Naturlig vandringsbarriere er trolig rett etter at den krysser Solbuveien ved Solbufeltet. Under befaringen høsten 2017 var det etter noe regnvær dagen før, likevel svært lav vannføring i vassdraget. Utløp i Orkla er via et rillet blikk-rør som går gjennom elveforbygging, og for at fisk eventuelt skal kunne vandre opp i vassdraget i dag, må det være svært høy vannføring i Orkla (**bilde 14**).

Bilde 14. Utløp til Orkla for bekk som kommer fra Langdalen. Under befaring høsten 2017 var det lav vannføring i bekken og Orkla må trolig være stor for at fisk skal kunne vandre opp i vassdraget. Foto: Øyvind Solem, NINA.

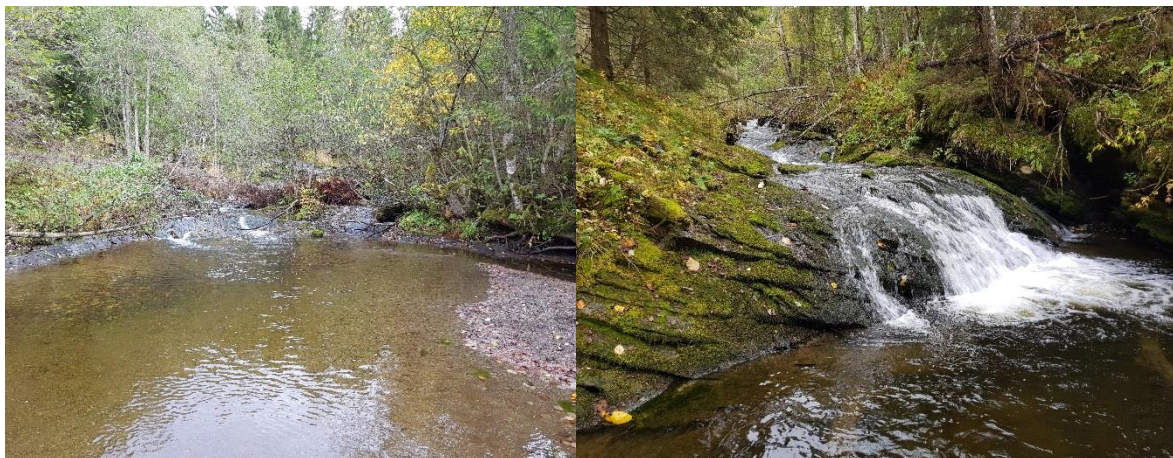
bratt glattrenne over fast fjell på oversiden, som fisk trolig har store problemer med å svømme forbi ved de fleste vannføringer (**bilde 17, høyre**). På toppen av dette partiet ligger samløpet mellom Gjøta og Sola, og i begge disse er det bratte fossepartier med sprang og høy vannhastighet, som det er umulig for oppvandrende laksefisk (uansett fiskestørrelse) å passere.

Bilde 17. Kulp nedstrøms lengre fosseparti som trolig er vandringsbarriere for anadrom laksefisk i Sola (venstre). Kulp i fossepartiet med renne som anadrom fisk med stor sannsynlighet ikke klarer å passere (høyre). Foto: Øyvind Solem, NINA.

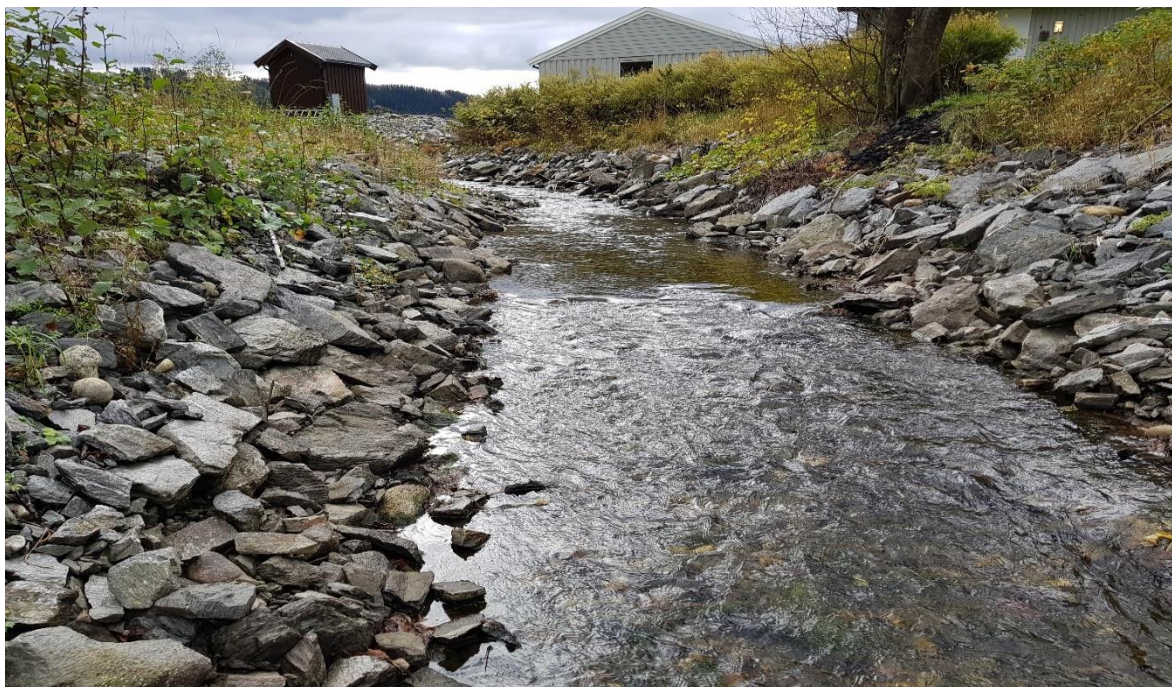
m². Av dette var henholdsvis to årsyngel av laks og 14 årsyngel av ørret. Områdene rundt elfiskestasjonen bar preg av å nylig ha blitt erosjonssikret og plastret med skutt-/sprengstein. Kantvegetasjon som vises på flyfoto fra før 2014 var fjernet (<https://kart.finn.no>). Det er uklart hvor mye plastring av områdene rundt elfiskestasjonen har påvirket resultatene, men forhøyet skjulkapasitet gir som regel høyere tetthet av fiskeunger.

Bilde 18. Nederste elfiskestasjon i Sola ligger fra ca. midt i bildet og oppover rundt svingen til venstre. Sidene og deler av elvebunnen bar preg av å nylig blitt steinsatt. I tillegg var kantvegetasjonen fjernet. Foto: Øyvind Solem, NINA.

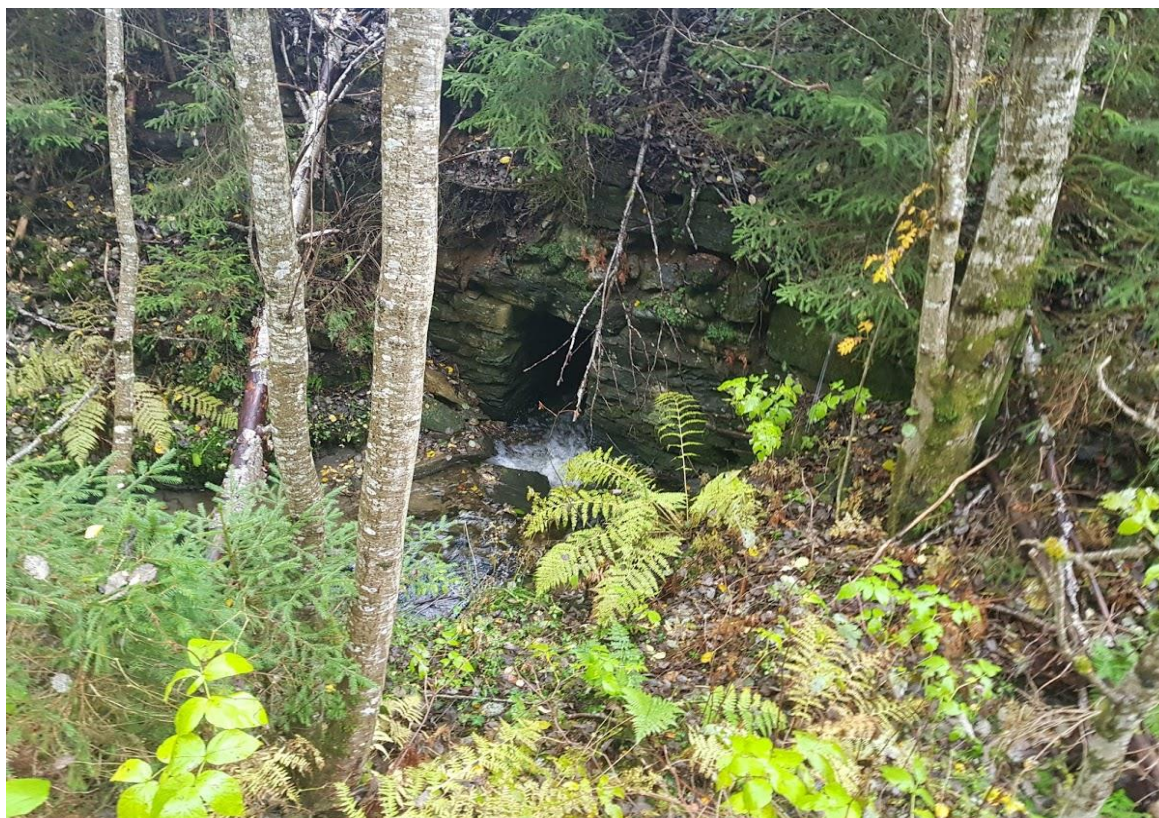
Bilde 21. Øvre del av kulvert under jernbane ble under befaring høsten 2018 vurdert til å kunne være periodevis vandringshindrende. Oppgangsforholdene er verre enn naturlig, og problems-tillingen må følges opp. Foto: Øyvind Solem, NINA.

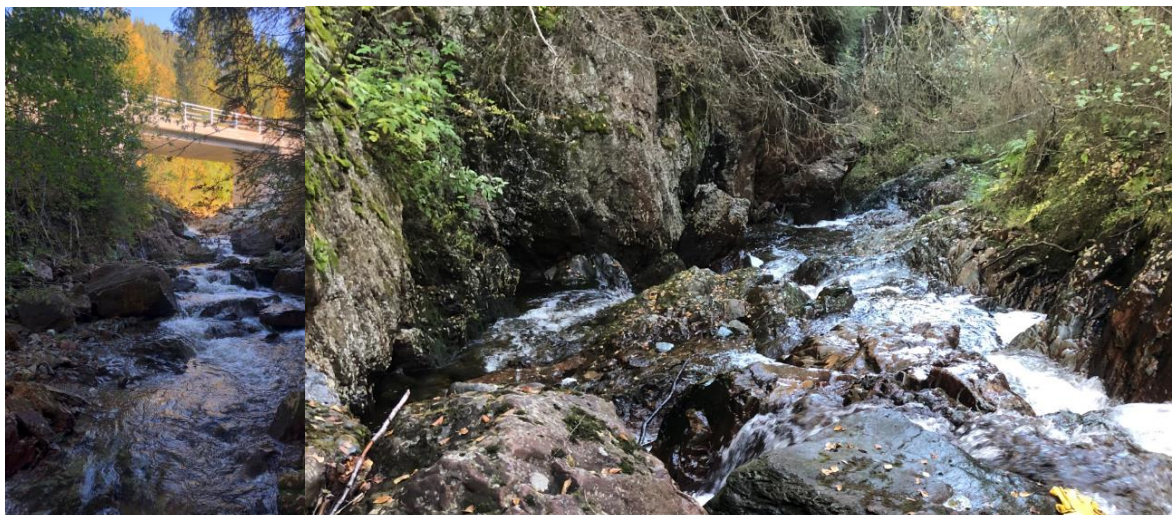
Etter å ha gått i et relativt slakt parti over en lengre strekning ved Løkken, krysser Raubekken Fv. 700 Løkkenveien med bru (**bilde 22**), og stuper bratt nedover dalsiden, før bekken igjen flater ut ovenfor Klingøya. Her fra går Raubekken med slakere gradient ned mot munning til Orkla, på partier dominert av strykstrekninger med innslag av dypere kulper.

Bilde 22. Raubekken stuper bratt nedover dalsiden etter krysning under Fv. 700 med bru. Foto: Morten André Bergan, NINA.

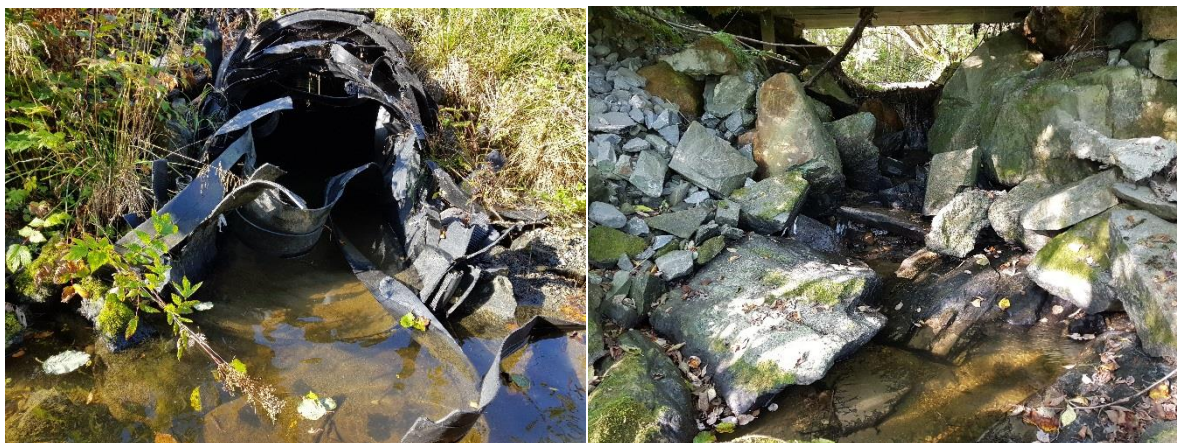
Helt i øvre del av den nederste elfiskestasjonen kommer det ned ei sidegrein som krysser Fv. 462 via et rør (**bilde 30, venstre**). Første vandringshinder for anadrom fisk i denne sidegreina er røret som går under veien (**bilde 30, venstre**). Her er det tvilsomt om fisk kan passere på alle vannføringer. Rett på oversiden av Fv. 462 er det en skogsbilvei med et nytt hinder som det også er tvilsomt at fisk kan passere på alle vannføringer (**bilde 30, høyre**). Imidlertid var det såpass lite vann i bekken på befaringstidspunktet at det er usikkert om sidegreina har årssikker vannføring, som kan gi overlevelse av rogn og/eller yngel. Sidegreina ble i 2017 befart til et stykke på oversiden av Fv. 462.

Bilde 30. Til venstre rør under Fv. 462. Til høyre foss under skogsbilvei på oversiden av Fv. Foto: Øyvind Solem.

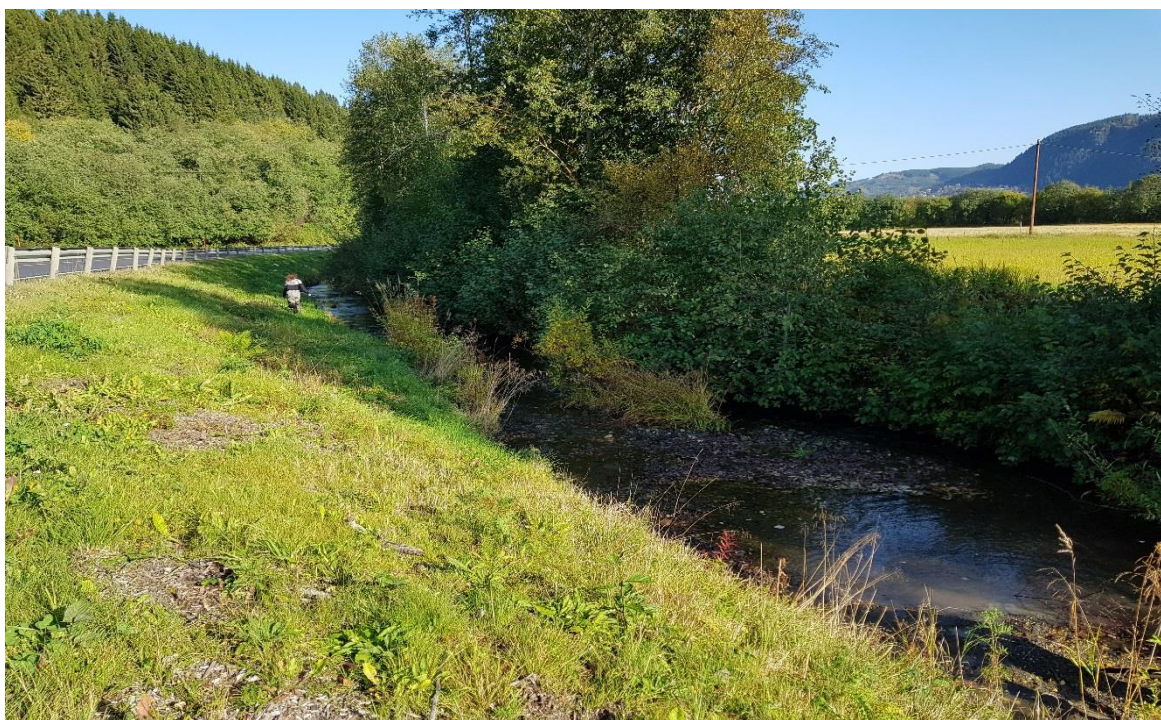
På den nederste stasjonen i Ustørja ble det registrert både laks og ørret (**bilde 31**). Totalt ble det på 126 m² fanget sju ørret og to laks, hvorav to av ørretene var årsyngel, mens alle laksungene som ble fanget var parr. Ingen årsyngel av laks ble registrert. Kantvegetasjon mangler langs hele siden av vassdraget på veisiden (**bilde 31**). I denne delen av bekken som mangler overhengende vegetasjon er det betydelig mer begroingsalger sammenlignet med partier der det er kantvegetasjon (**bilde 32**). Habitatet i Ustørja rundt elfiskestasjonen består stort sett av finere partikler av sand og finkornet grus, og anses som mindre egnet for eldre ungfisk av laks og ørret ($\geq 1+$).

Bilde 31. Nederste stasjon i Ustørja høsten 2017. Kantskog er fjernet langs hele den ene siden. Foto: Øyvind Solem, NINA.

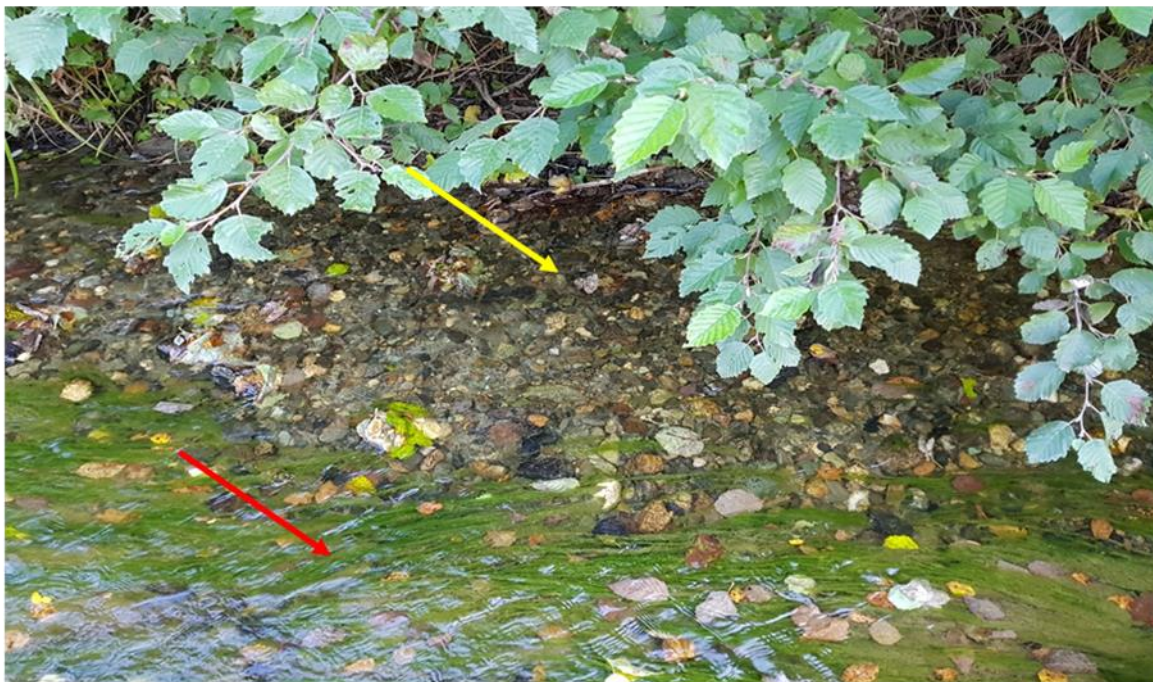
Bilde 32. Tydelig skille i påvekstlager på bekkebunnen på bekkepartier med overhengende kantvegetasjon (ren bunn, gul pil) og uten overhengende kantvegetasjon (sterkt begrodd av grønnalger, rød pil) på nederste elfiskestasjon i Ustørja høsten 2017. Foto: Øyvind Solem, NINA.

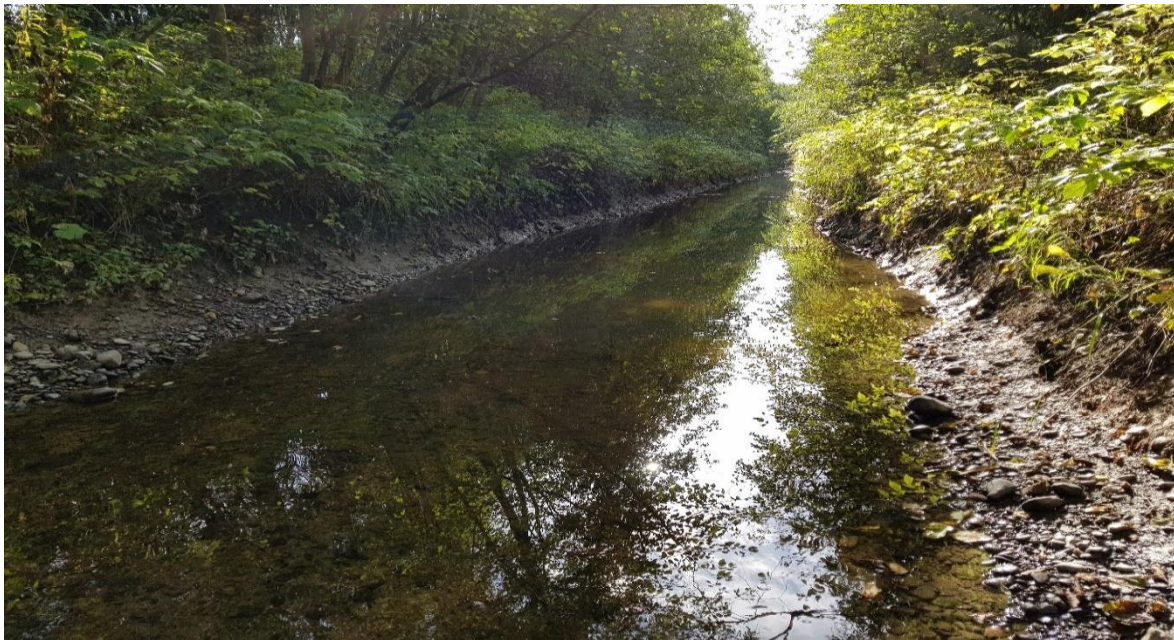
På elfiskestasjonen (**bilde 35**), som er lokalisert rett oppstrøms bro ved asfaltverk, ble det fanget fem ørretunger og 16 laksunger på 90 m². All ørret som ble fanget var årsyngel, mens halvparten (åtte) av laksungene var årsyngel. Bunnsubstratet på stasjon 14b består stor sett av finere partikler som gir liten skjultilgang for ungfisk av laks og ørret (**bilde 36**).

Bilde 35. Nest nederste elfiskestasjon i Leibekken. Her er elva kanalisert og bunnsubstratet er dominert av finere partikler (**bilde 36**). Foto: Øyvind Solem, NINA.

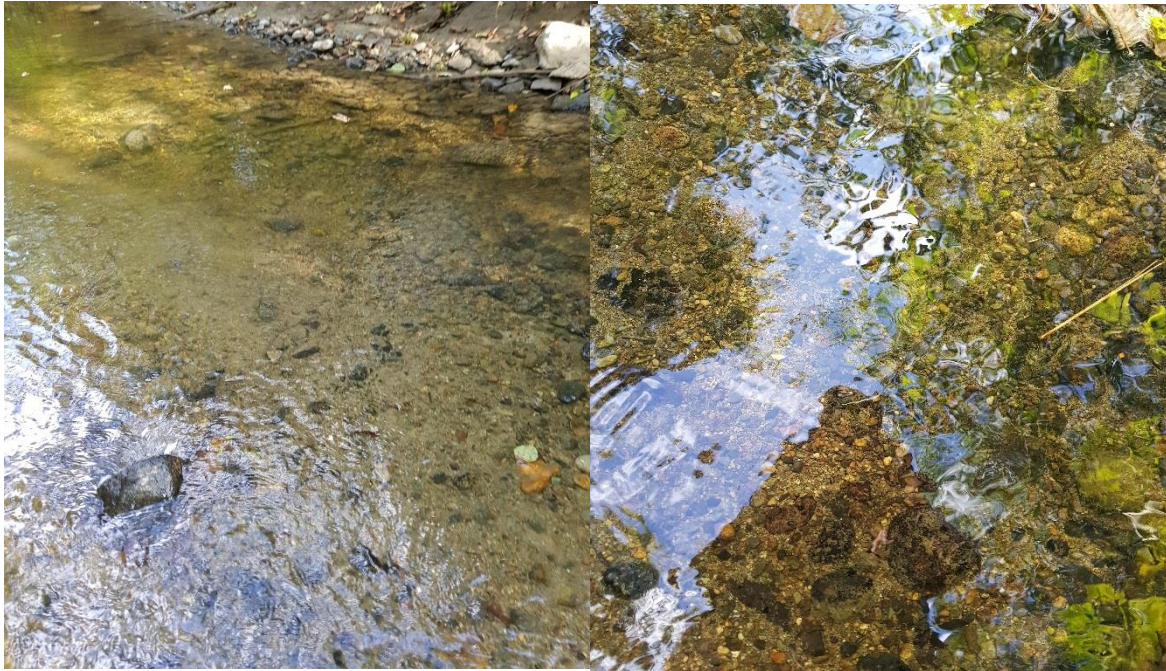
Bilde 36. Bunnsubstratet på den nest nederste elfiskestasjonen består stort sett av finere partikler som gir liten skjultilgang for ungfisk av laks og ørret. Foto: Øyvind Solem, NINA.

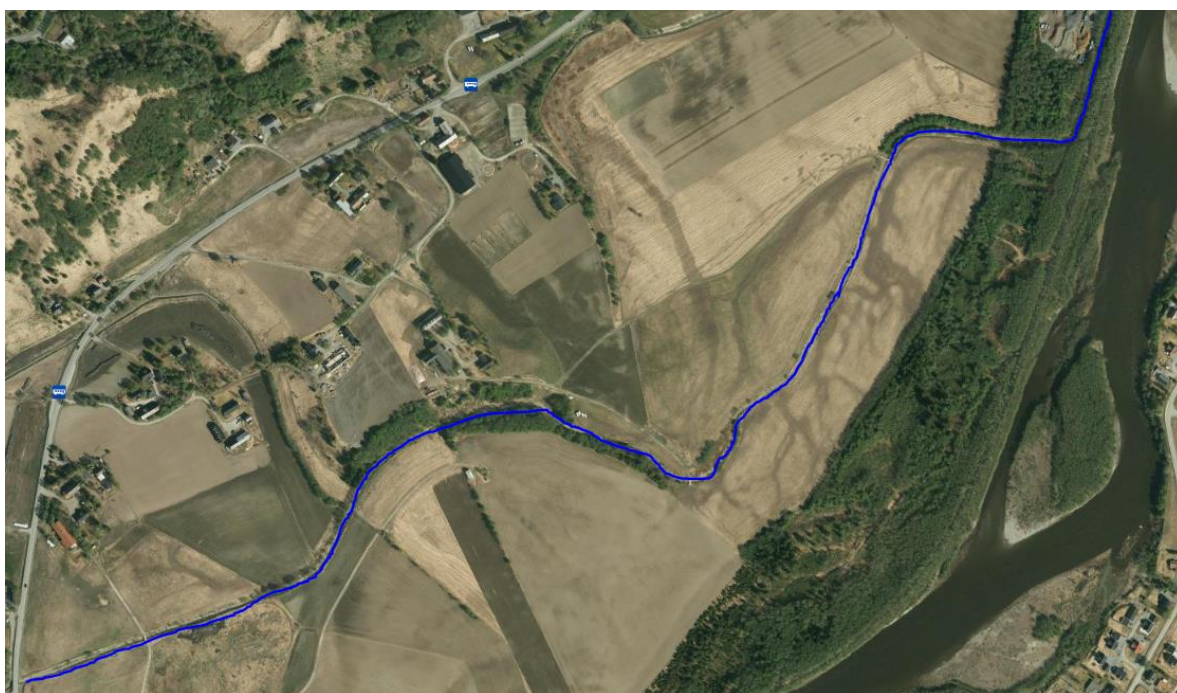
Det vil kreves en vesentlig restaurering av vassdraget, og tilbakeføring av så vel bekkeløp, gjenhenting av areal- og naturkvaliteter, for å kunne nærme seg et fastsatt miljømål for Leirebekken. Omfanget av tapt areal og redusert arealkvalitet er svært omfattende i Leirebekken, som opprinnelig kan ha vært en av de viktigste sjørretbekkene i nedre del av Orkla.

Bilde 40. Landbrukskanalen Leirbekken i dag, fra strekninger identisk med det historiske flyfotoet i bilde 39. Flyfoto fra 2013. Flyfoto: <https://kart.finn.no/>

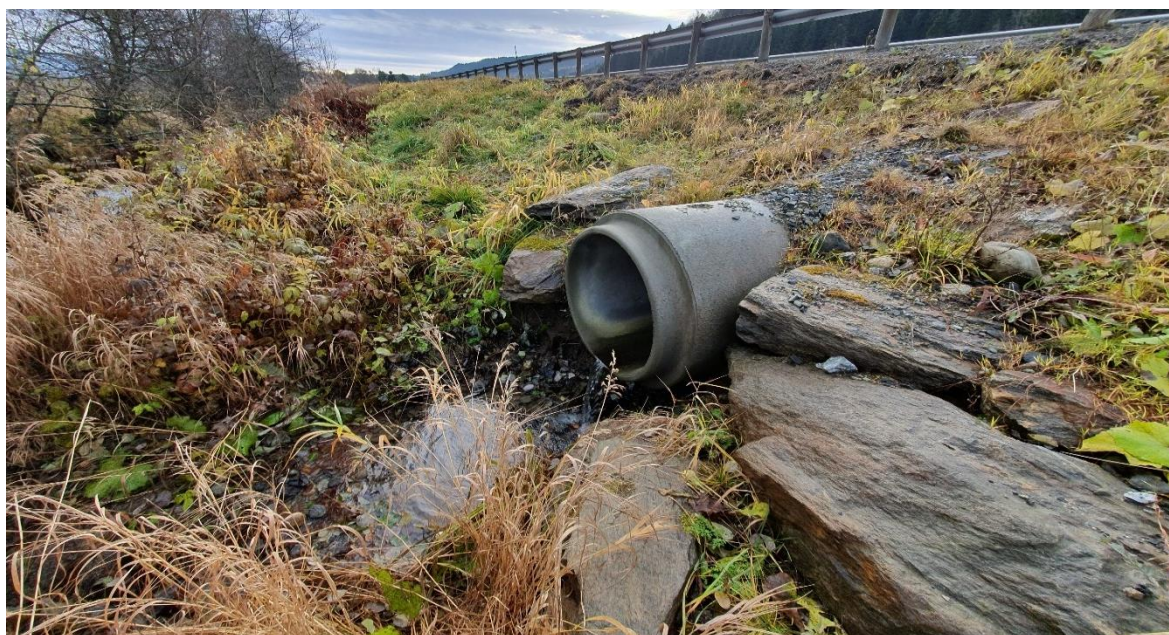
Bilde 43. Kulvert under Fv. 65 for mindre bekk fra vest. Vannføring høsten 2019 var vedlig lav selv om det i dagen før hadde regnet noe. Foto: Øyvind Solem, NINA.

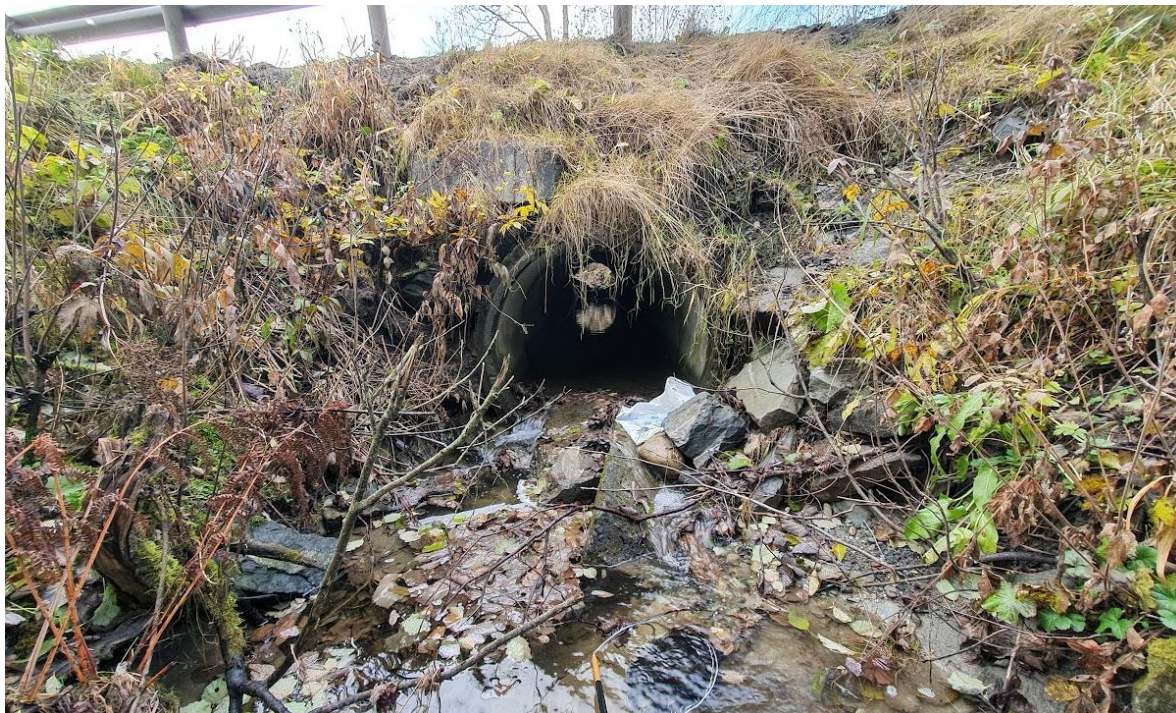
Ca 240 meter lengre ned kommer det som nevnt opprinnelig inn en mindre bekk fra vest (**bilde 41**). Vassdraget som dannes av Aunbekken og Hauka er mellom 1958 og 1962 lagt om, slik at den nå munner ut i Kjelbekken, ytterligere ca. 200 meter lengre ned (**bilde 41**). Denne sidegreina til Kjelbekken ble undersøkt og kartlagt høsten 2019. Naturlig anadrom vandringsbarriere ble lokalisert til å ligge ca. 450 meter opp i bekken. Bekkens bredde er ca. 1 meter i nedre halvdel, og 0,5-1 meter i øvre halvdel (**bilde 44**). På tross av at det hadde regnet dagen før var vannføringa i Aunbekken/Hauka relativt lav under kartlegginga høsten 2019. Det er derfor usikkert om sidegreina har årssikker vannføring. Substratet i nedre del av bekken består av mye finstoff som er lite egnet som både gyte- og/eller oppvekstområde. Videre oppover er det høyere skjulkapasitet med innslag av egende gyteområder. Kulverten under Fv. 65 var på tidspunktet da kartlegginga ble gjennomført, nærmest tilstoppet av stein og kvist på oversiden av veien. I tillegg var det en del stein på nedsiden. Kuverten i Aunbekke/Hauka var slik den fremstod under befaringen vandringshindrede for anadrom laksefisk på enkelte vannføringer (**bilde 45**).

Bilde 45. Kulvert under Fv. 65 fremsto høsten 2019 som et vandringshinder på noen vannføringer, da det i nedre del var lagt opp en del stein i munningen. Innløp var delvis blokkert og skimtes så vidt gjennom røret. Foto: Øyvind Solem; NINA.

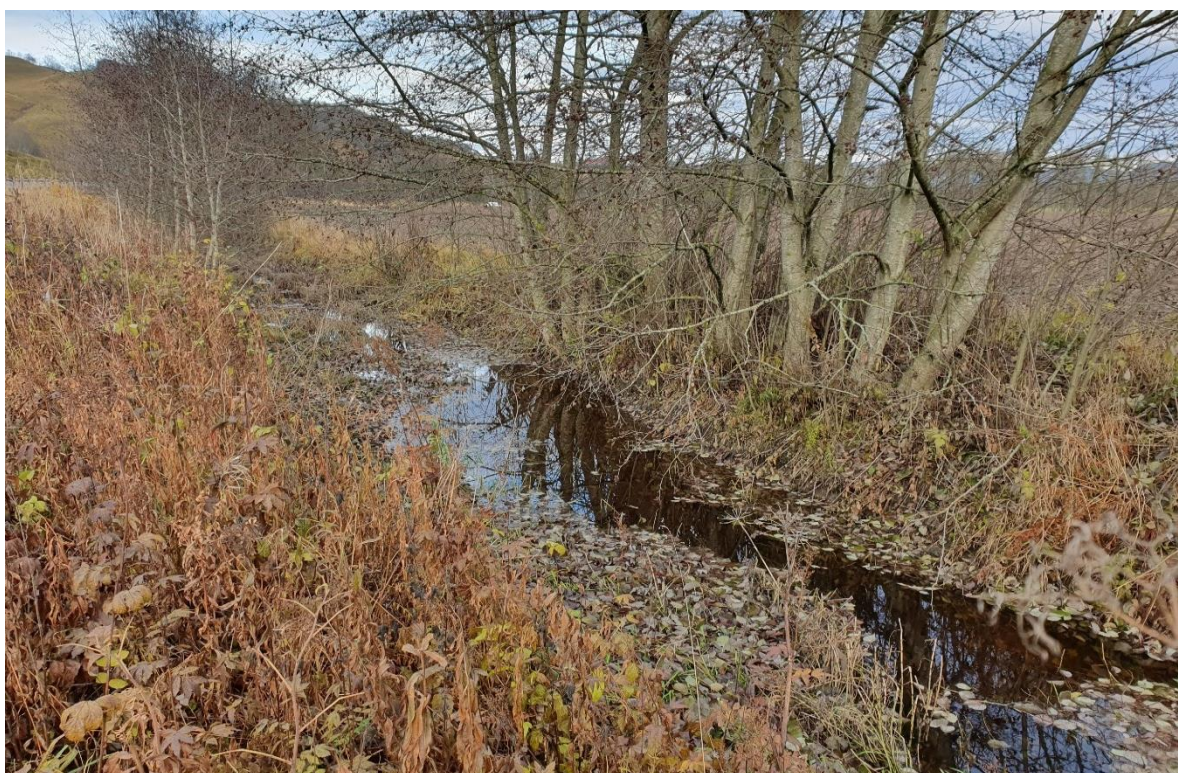
Fra samløp med Aunbekken/Hauka og opp mot kryssing under Fv. 65 er Kjelbekken over lengre strekninger svært gjenngrodd. Bunnsubstrat i bekken består på store områder av mudder og finstoff (**bilde 46** og **47**). Fra samløpet mellom Kjelbekken og Aunbekken/Hauka og ned mot Orkla (ca. 800 meter) er Kjelbekken på lengre strekninger tilnærmet gjenngrodd. Under kartleggingen høsten 2019 ble flere av disse strekningene vurdert som vandringshindrede for gytefisk av laks og sjørret. Deler av det gamle bekkeløpet til Tonga og tidligere samløp med Kjelbekken er her fortsatt synlig, men i dag tørlagt.

Bilde 46. Kjelbekken mellom kryssing under Fv. 65 og samløp med Aunbekken/Hauka fremstår som utrettet og kanalisert med mye vannplanter. Foto: Øyvind Solem, NINA.

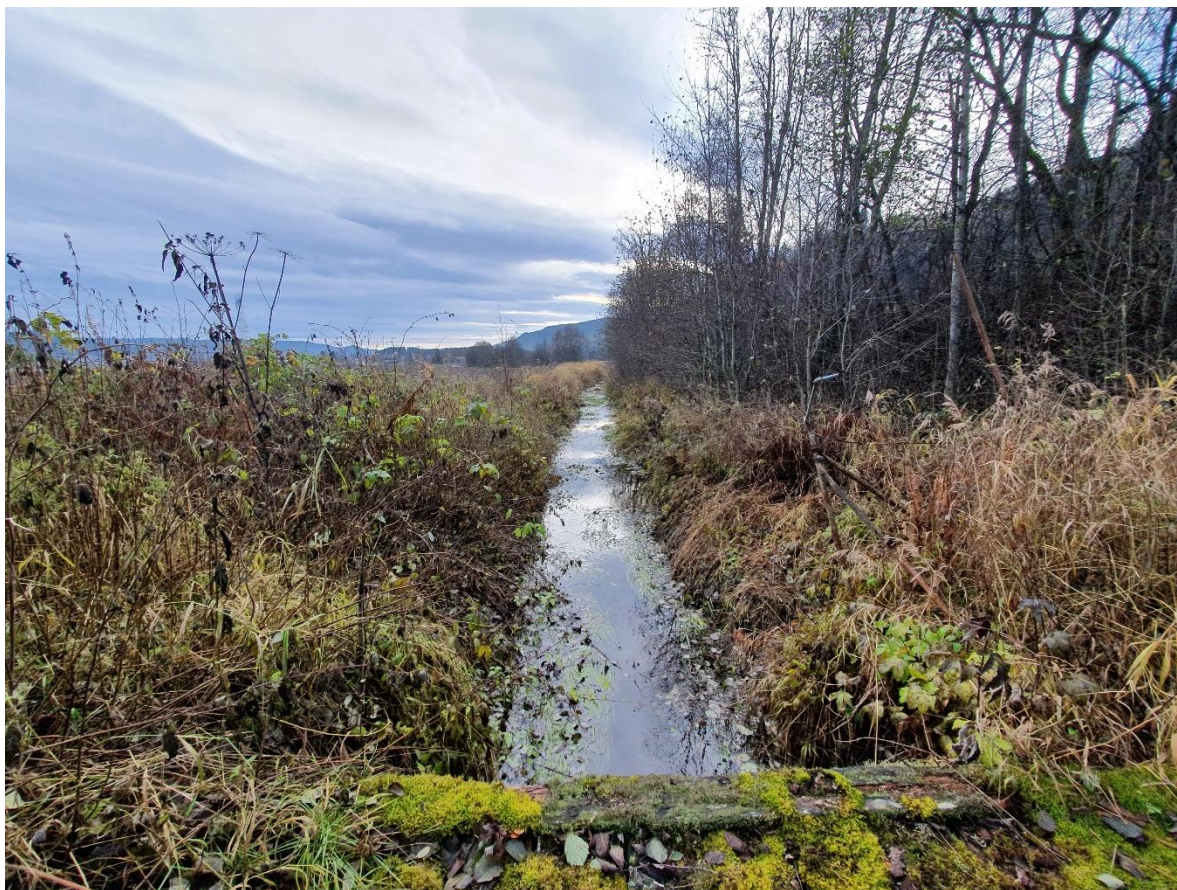
Bilde 47. Kjelbekken mellom kryssing under Fv. 65 og samløp med Aunbekken/Hauka fremstår som utrettet og kanalisert med mye vannplanter. Foto: Øyvind Solem, NINA.

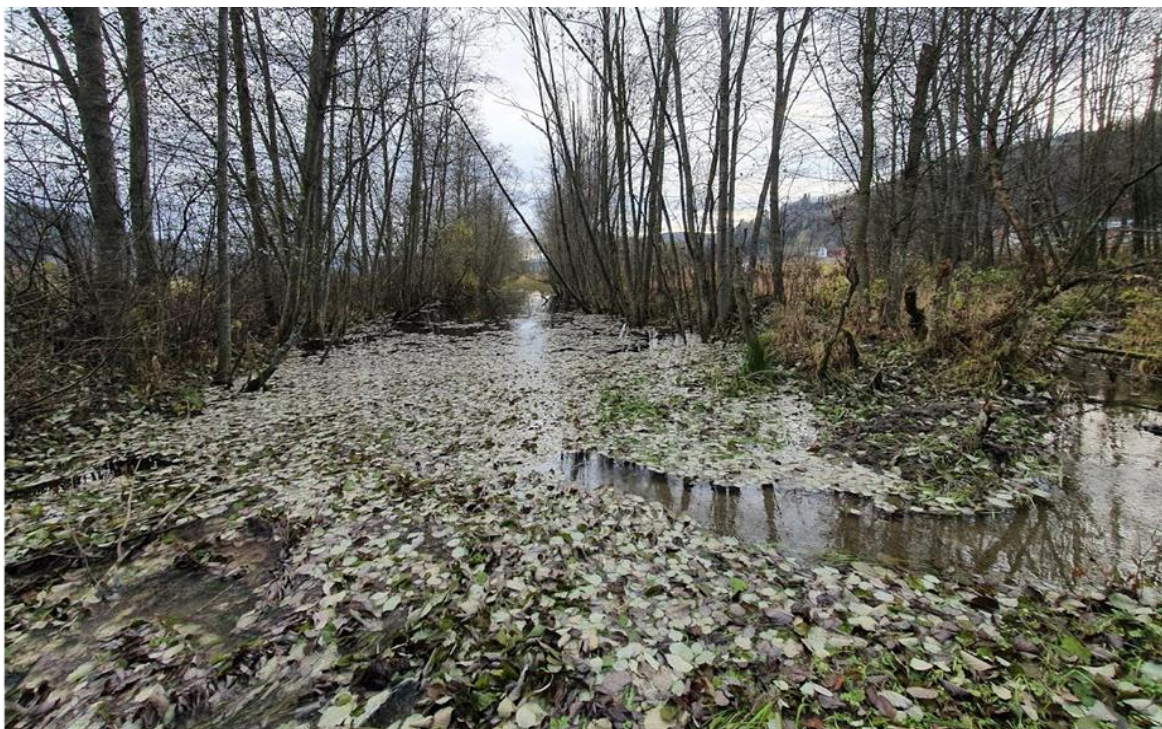
Bilde 50. Samløp mellom Kjelbekken og Aunbekken/Hauka (til høyre) fremstod som tilnærmet gjengrodd av vannplanter høsten 2019. Foto: Øyvind Solem, NINA.
