1798

NINA Rapport

Resultater fra feltundersøkelser og problemkartlegging av sidevassdrag til Orkla

Kunnskapsgrunnlag for beregning av tapt areal og tiltaksforslag for sjørretbekker i Orkla.

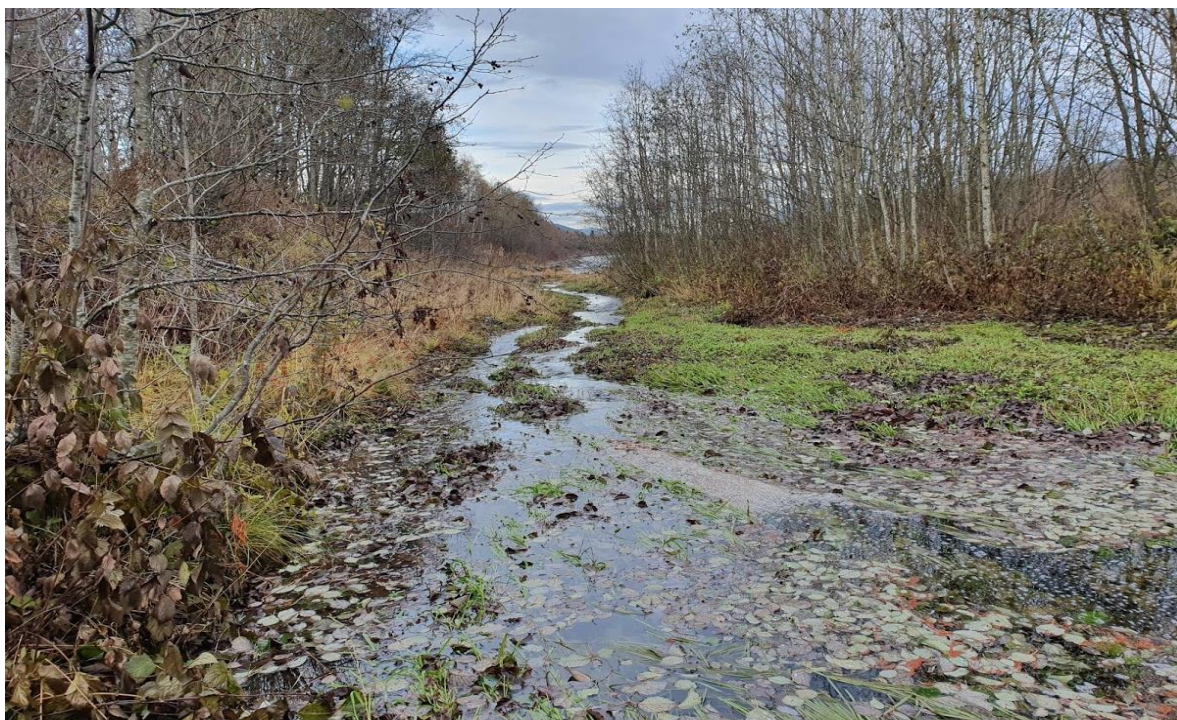
Bilde 51. Nedre del av Kjelbekken før samløp med Orkla (skimtes så vidt i bakgrunnen) var temmelig gjengrodd høsten 2019. Her ble det ved hjelp av elektrisk fiskeapparat bare funnet to eldre laksunger (2+) på en 30 meter lang strekning. Foto: Øyvind Solem, NINA.

Det vil kreve store ressurser å få Byakjela med Kjelbekken og Aunbekken/Hauka tilbake til naturtilstand. Foreløpig bør det rettes tiltak for å bedre vannkvaliteten, som rettes mot avrenning fra landbruk, samt eventuell annen diffus vannkjemisk belastning (boliger, vei, mm). Derneft bør man utrede en mulighetsstudie som går nærmere på restaurering av vannveien opp til Byakjela, slik at sjørreten årlig kan vandre opp til naturlig vandringsbarriere, samtidig som man mulighetsvurderer om det kan legges bedre til rette for gyting i deler av vassdragsystemet (enkelte strykstrekninger, tilløpsbekker til Byakjela, osv).

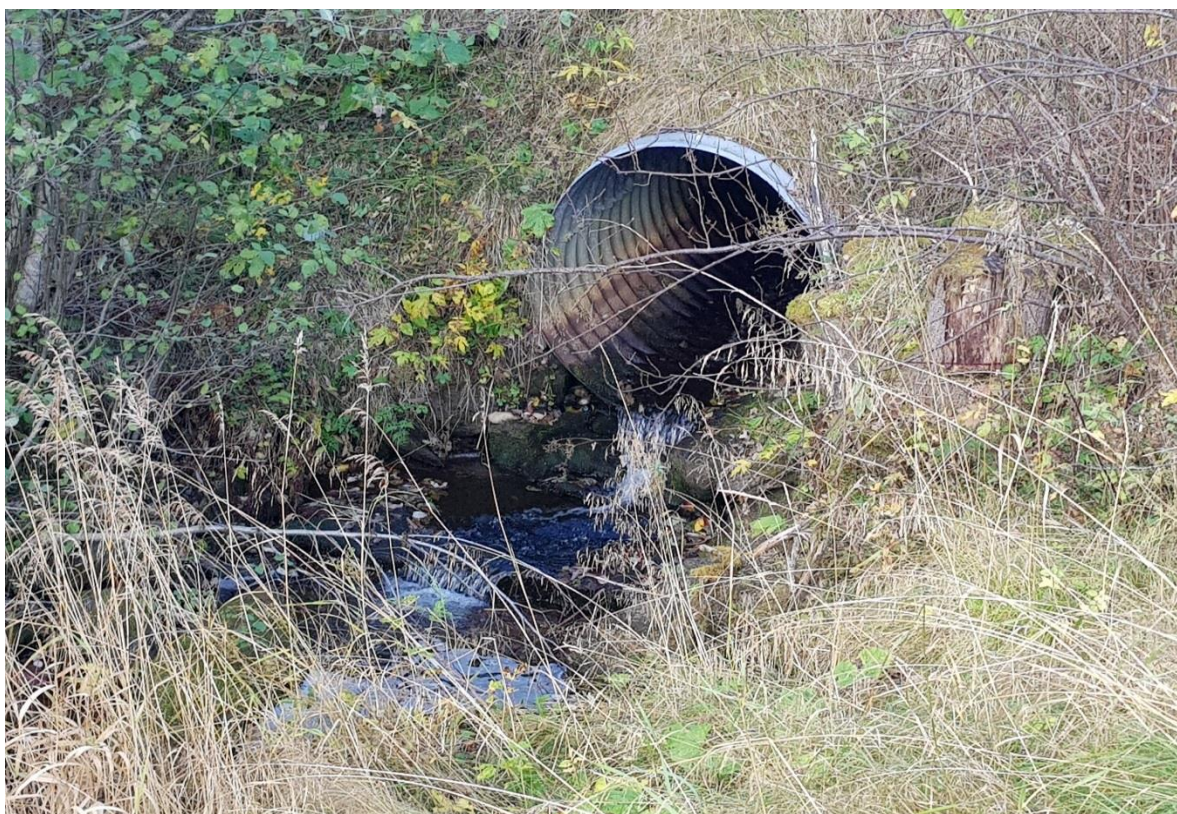
Det ble under befaringen i 2017 ble det påvist vandringshindrende egenskaper ved kulvert under Raudkleivvegen (**bilde 55**).

Bilde 55. Utløp av kulvert under Raudkleivvegen. Det er trolig vanskelige oppvandringsforhold for fisk ved de fleste vannføringer. Foto: Øyvind Solem; NINA.

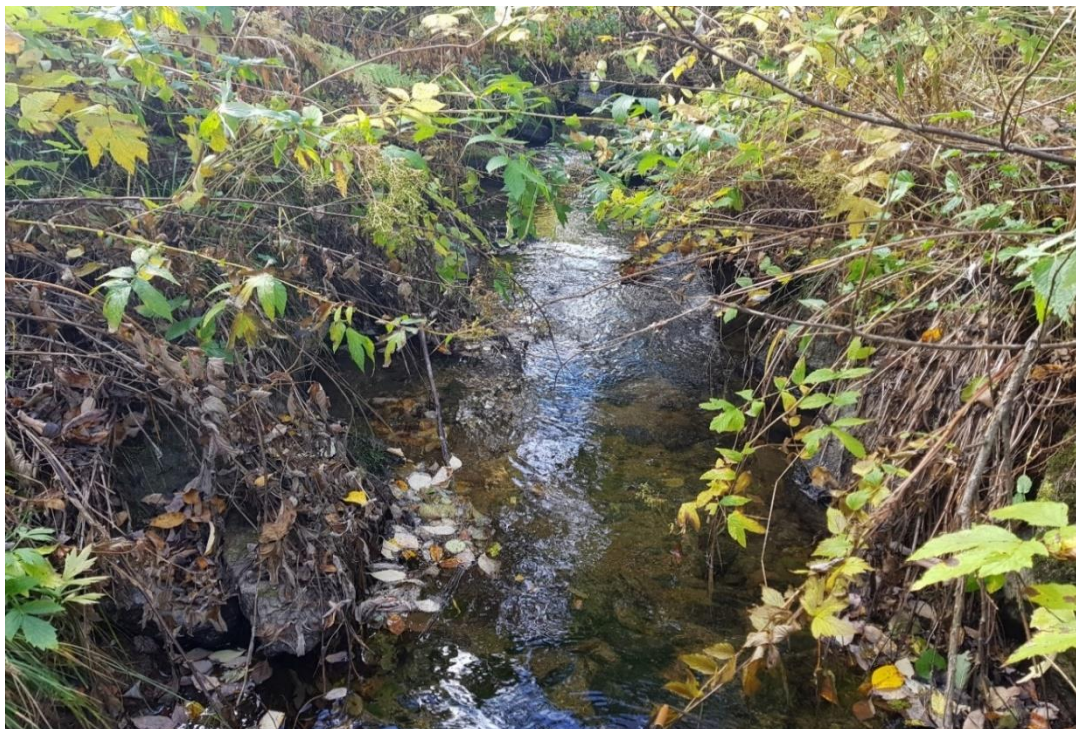
På den nederste elfiskestasjonen (16a) ble det fanget 16 ørretparr (**bilde 56**). Det ble ikke fanget årsyngel av ørret og ingen ungfisk av laks. Totalt avfisket areal var 47 m² noe som gir en høy tetthet av ørretparr. Mangel på årsyngel og ingen fangst av laksunger indikerer imidlertid at det er store problemer med oppvandring fra Orkla.

Bilde 56. Nedre elfiskestasjon (16a) ligger helt ned mot kulvert gjennom forbygning og i kanalisert strekning i Tonga. Foto: Øyvind Solem, NINA.

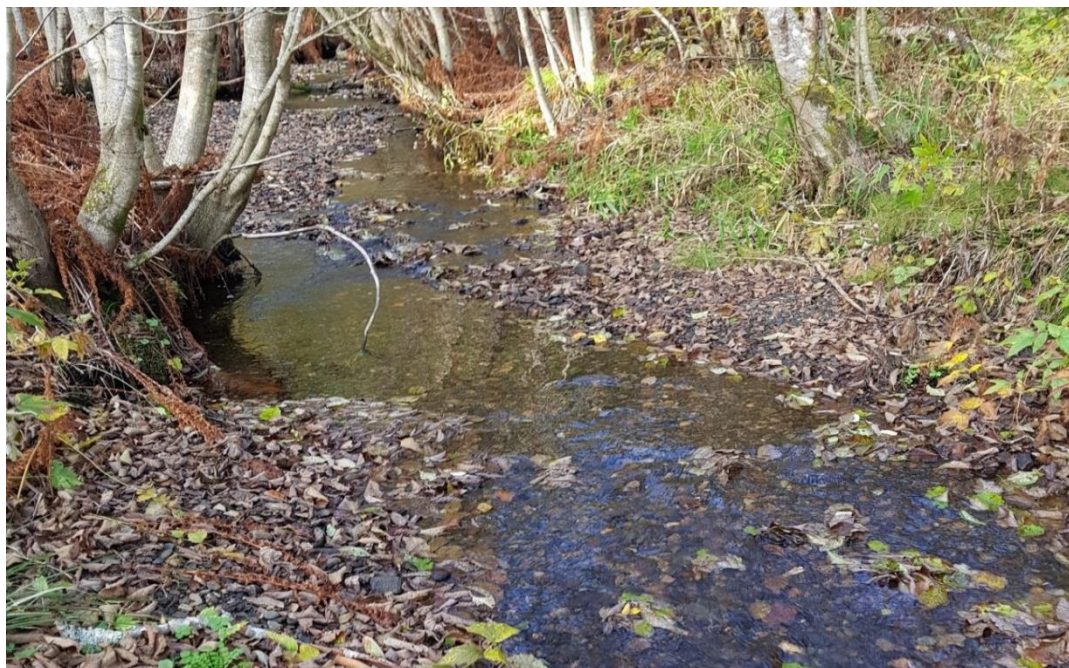
Den øverste stasjonen (16b) var 81 m², og her ble det fanget totalt 31 ørret (**bilde 57**). Av dette var 15 årsyngel, og det ble heller ikke her fanget laksunger. Vi kan ikke konkludere hvorvidt de fangete årsyngel av ørret stammer fra en stasjonær bekkpopulasjon av ørret eller anadrom fisk. Beskjeden størrelse og mangel på dype kulper gjør at en ikke kan forvente en tallrik ferskvannstasjonær bekkeørretbestand i Tonga. Oppvandringsforholdene gjennom kulverten i forbygningen ved Orkla er vanskelig, men det kan ikke utelukkes at noen enkeltindivider av stor gytefisk (sjøørret) greide å passere på et gitt vandringsvindu høsten 2016. På strekningen ovenfor veikryssing i øvre deler ble det funnet et fåtall årsyngel av ørret.

Bilde 57. Øvre elfiskestasjon (16b) ligger nedstrøms der Tonga krysser under Raudkleivvegen. Foto: Øyvind Solem, NINA.

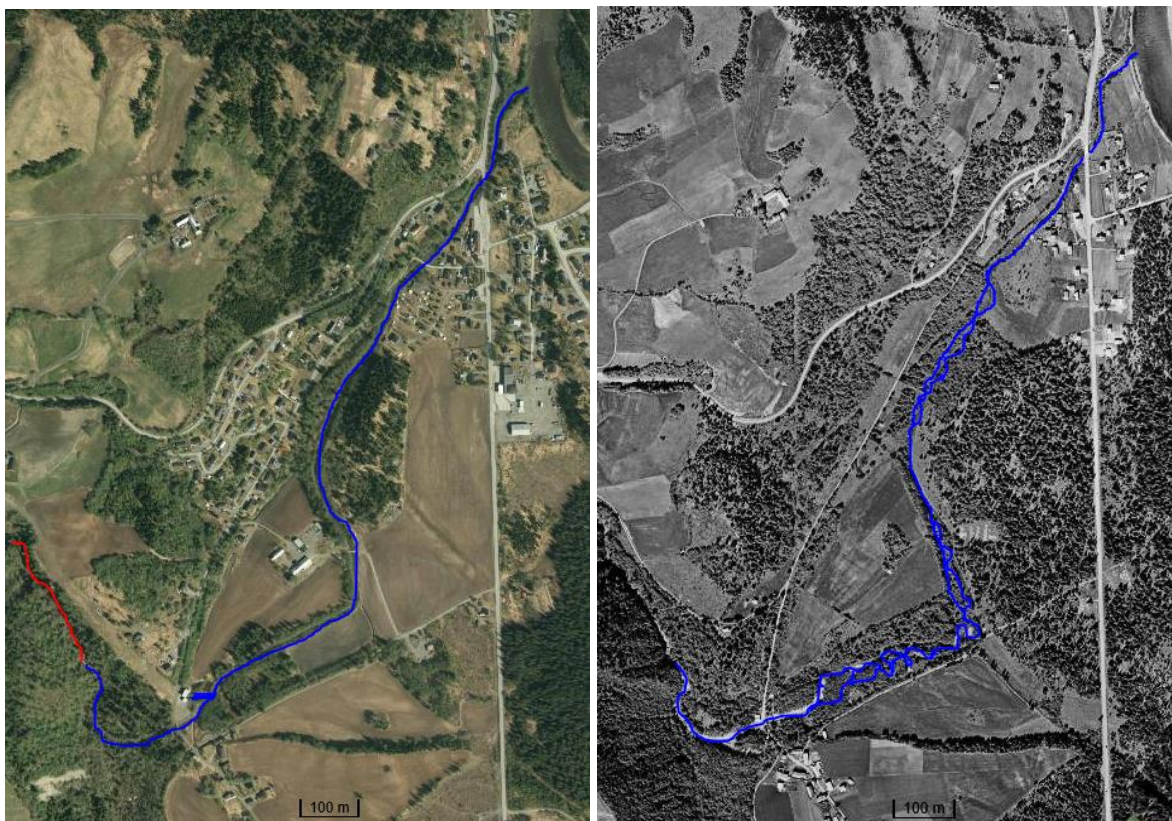
En må anta at hele anadrom strekning av Vorma skal ha høy produksjon av laksefisk, både laks og sjøørret. Undersøkelser av vannkvalitet og bunndyr (Bongard 2019, Bergan 2013) indikerer akseptabel vannkvalitet og minimum god økologisk tilstand klassifisert ved bunndyr som kvalitetselement i Vorma. Ungfiskbestanden ble karakterisert som under forventning og på et redusert nivå i kraftverkspåvirket strekning av Bergan (2013). Samlet ungfisktetthet (av laks og ørret, alle årsklasser) var kun 30,6 ungfisk per 100 m², med noe dominans av laksunger i fangstene. Endret vannføring og kraftverkspåvirkning ble utpekt som potensiell årsak, men Bergen (2013) påpekte at stasjonsomfang, data- og kunnskapsgrunnlag var for lavt til å gjøre sikre vurderinger. Videre nevner Bergan (2013) andre hydromorfologiske årsaker også som medvirkende faktorer til lav ungfiskbestand, og viser til at Vorma er relativt mye endret siden naturtilstand, gjennom steinsetting og en vesentlig andel utretting av anadrom strekning. Vorma er for en stor del utrettet, der et tidligere fler-greinet elvesystem, med meandrering og en rekke sideløp, nå er samlet til et avsmalnet, kanalisert elveløp (**bilde 59**).

Bilde 59. Flyfoto fra 2013 (t.v.) og 1957 (t.h.) over nedre anadrom strekning av Vormå avdekker omfattende kanalisering av et tidligere vannrikt flerløps-vassdrag, med opprinnelig meandre-ringer, en rekke sideløp og stort produktivt areal for laks og sjøørret. Rød strek tilsvarer antatt grense for anadrom strekning. Flyfoto: <https://kart.finn.no/>

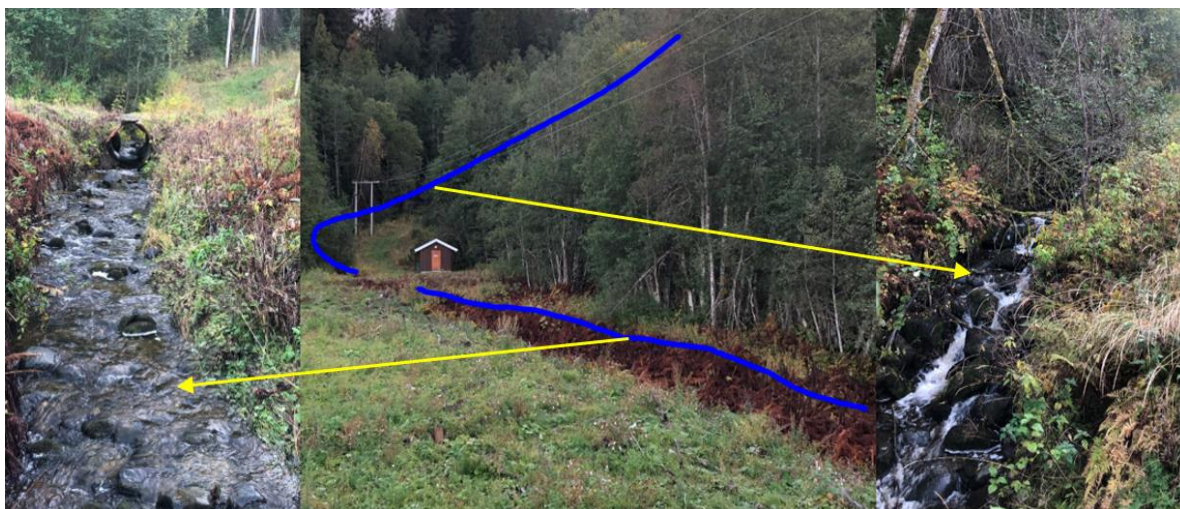
Bilde 65. Kanalisert og utrettet strekning (t.v.) og bratt gradient (t.h.) i bekken. Foto: Morten André Bergan, NINA.

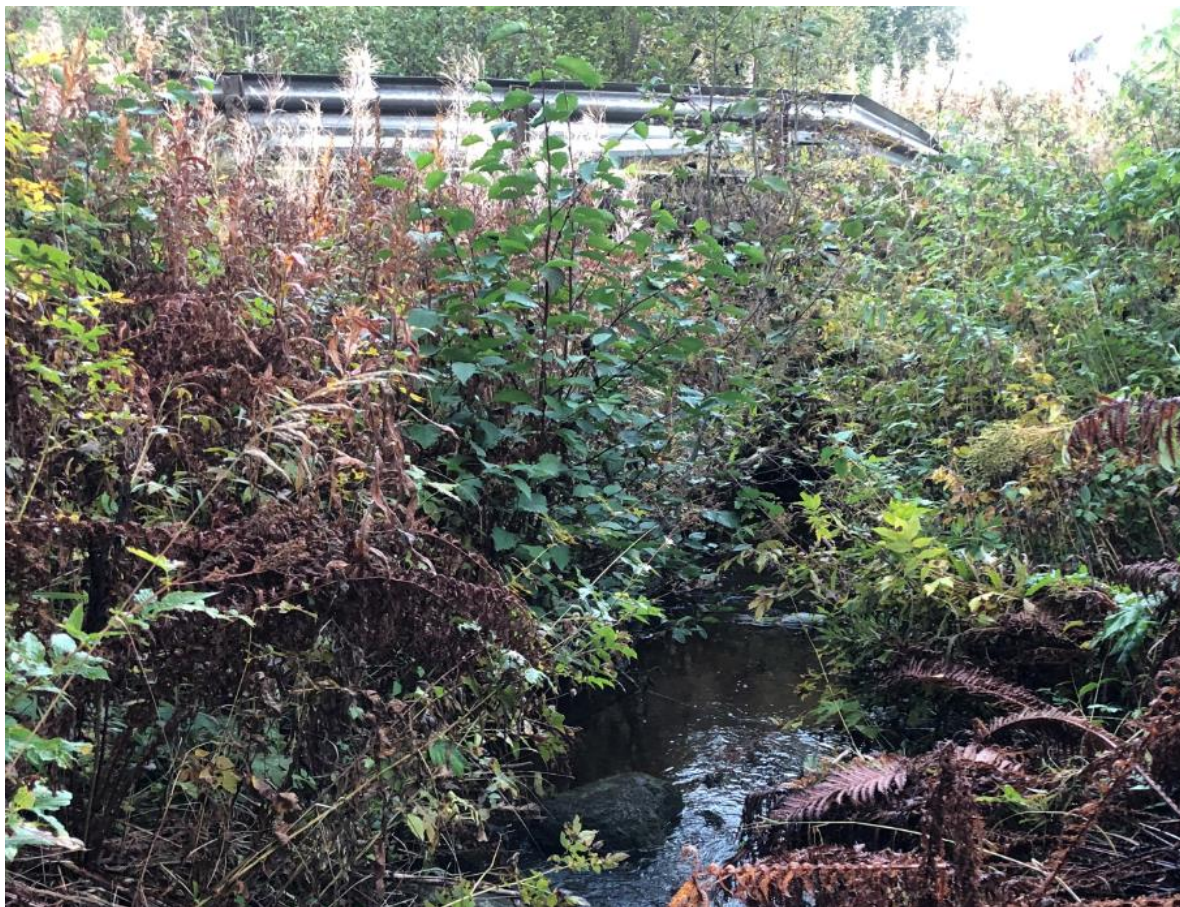
Veikulverten under Moevegen ble ikke inspisert grundig høsten 2019, men framsto som fiskeførende for alle fiskestørrelser, da den var godt nedsenket i et lavgradient-parti av bekken (**bilde 67**).

Bilde 67. Kulvert under Moevegen ligger i et slakt parti av bekken, og var fiskeførende høsten 2019. Foto: Morten André Bergan, NINA.

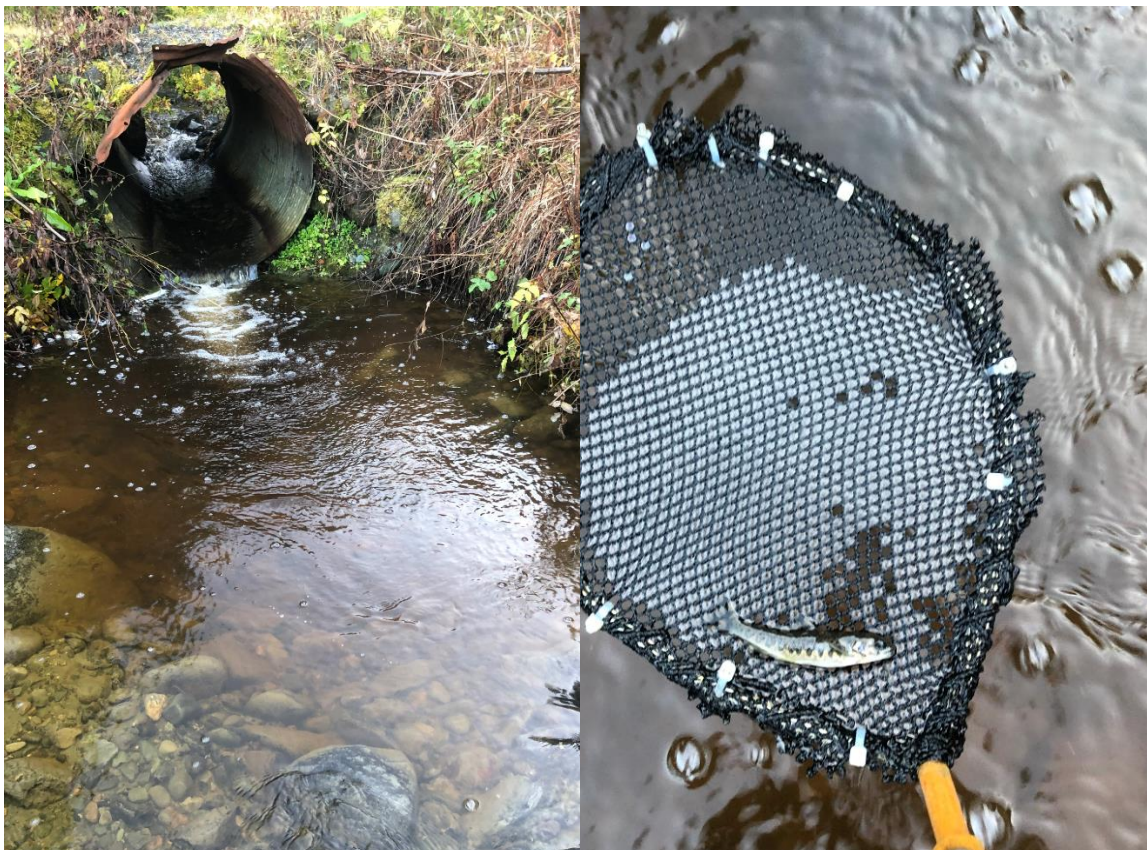
Det var frie vandringsveier helt opp til en kryssende traktorvei i øvre del av bekken (**bilde 68**), der en eldre kulvert utgjør et sterkt vannføringsavhengig hinder, men ikke permanent barriere. Det ble registrert flere årsyngel av laks helt opp til denne kulverten, i en større kulp nedstrøms (**bilde 68.**), men ikke ovenfor. Dette kan indikere at laks har gytt på dette partiet like nedstrøms kulverten høsten 2018, men at gytefisken ikke har passert røret. Det var egnede gyteområder for laks også oppstrøms røret under traktorveien.

Bilde 68. Kryssende traktorvei (t.v. og årsyngel av laks (t.h.) fra kulp nedstrøms. Foto: Morten André Bergan, NINA.

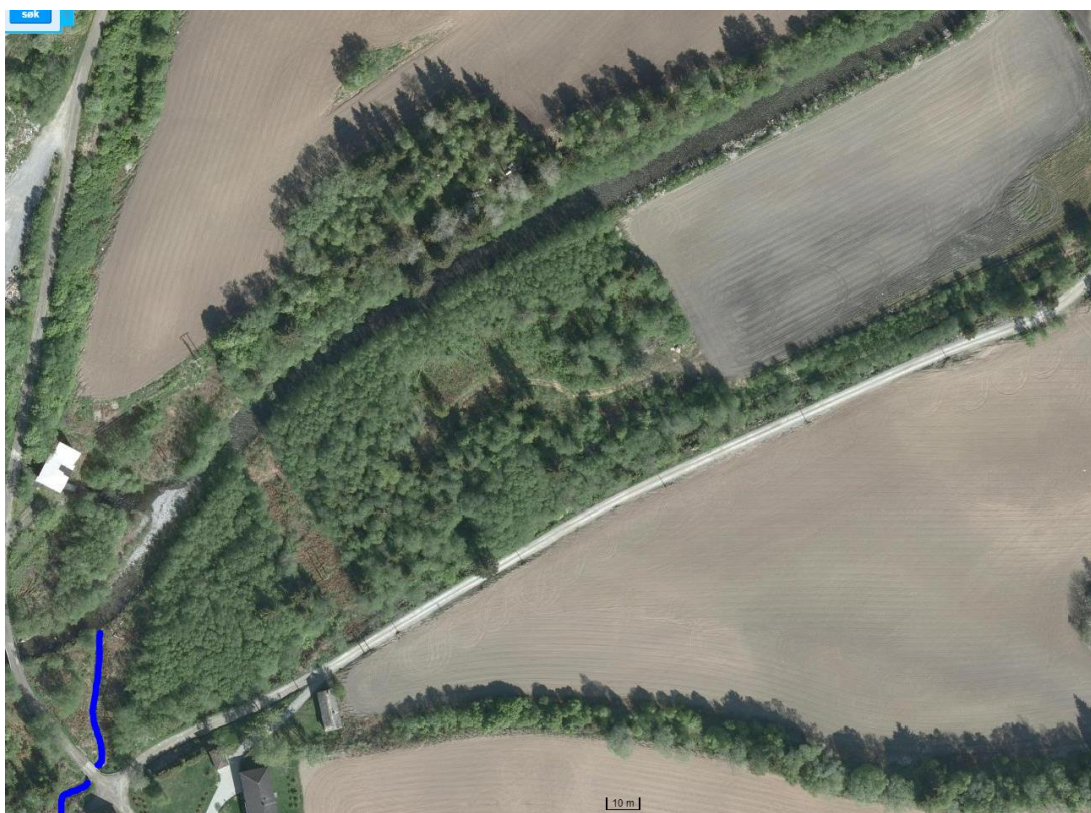
Studier av eldre flyfoto (**bilde 69**) og sammenligninger med nye (**bilde 70**) avdekker at denne tilløpsbekken dannet et parallellt nettverk av sideløp til Vorma historisk. Alle disse parallelle sideløpene og greinene er lukket, fylt igjen og delvis oppdyrket i dag, samtidig som bekken er kanalisert ut i en snor-rett grøft med tilløp til Vorma. Dette er omfattende endringer, som har ført til et ikke uvesentlig tap av produksjonsareal for bekken og hovedresipienten Vorma, spesielt knyttet til sjørret, som er bedre til å anvende og utnytte slike mindre sideløp og tilløpsbækker, både til gyting av voksen fisk og oppvekst av ungfisk.

Bilde 70. Dagens situasjon i nedre del av tilløpsbekken til Vormå. Flyfoto fra 2008, som viser samme strekninger som i **bilde 69**. Flyfoto: <https://kart.finn.no/>

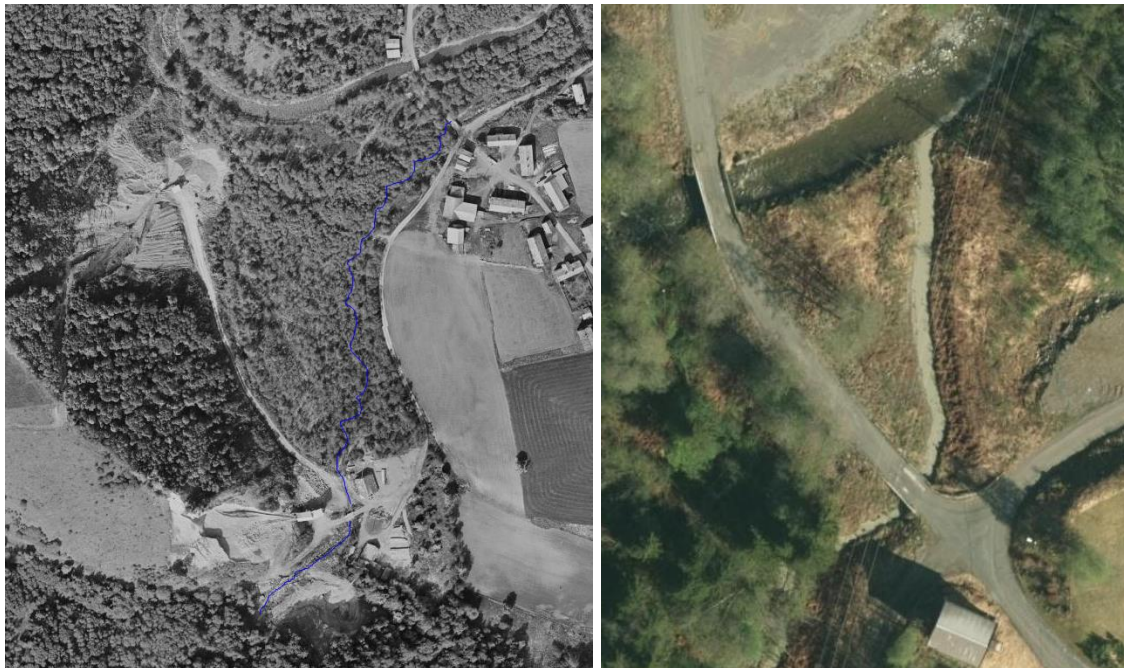
Gamle flyfoto avdekker videre at det historisk har vært et større sand-/grustak helt inntil bekkens øvre anadrome strekning, og nyere flyfoto avdekker perioder med svært partikkelforurensset vann før samløp med Vorma (**bilde 71**). Vi er ikke kjent med om dette skyldes sig eller avrenning fra slike gamle inngrep, eller annen episodisk, landbruksrelatert avrenningsproblematikk fra påvirkninger lenger oppe i nedbørfeltet.

Bilde 71. Sand-/grussuttak nært bekken i 1962 (t.v.) og perioder med svært blakket, turbid vatn (t.h.) i nyere tid (flyfoto fra 2013). Flyfoto: <https://kart.finn.no/>

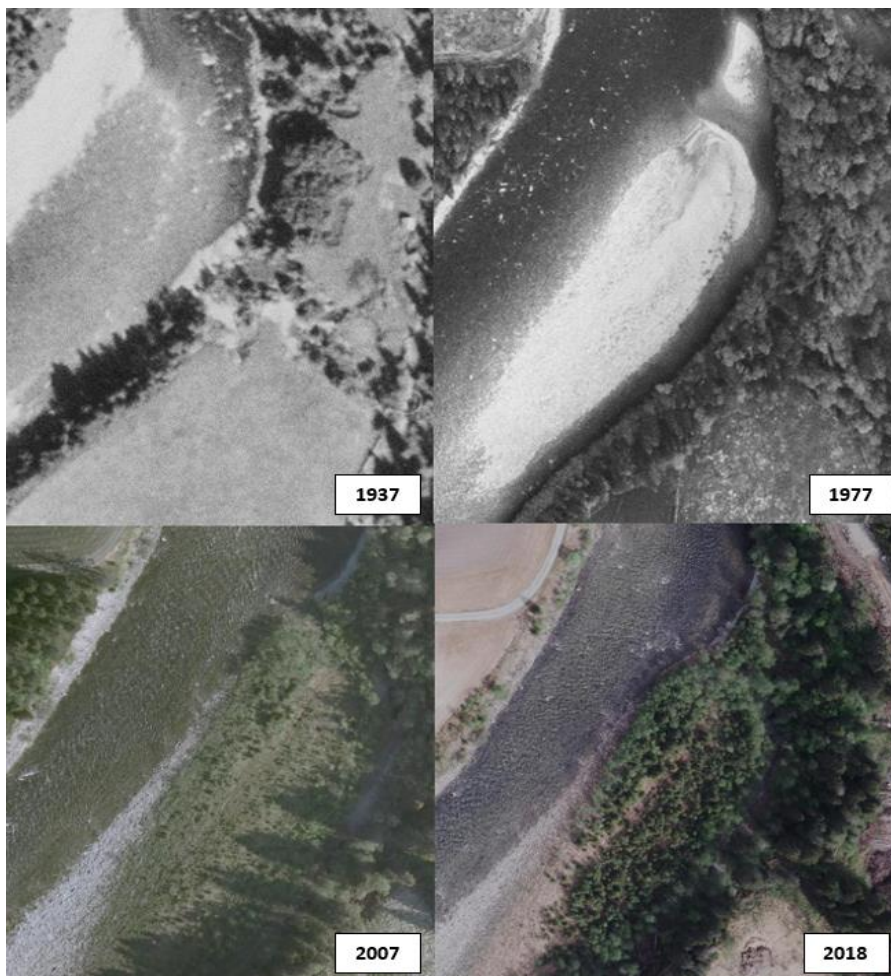
Eggabekken var opprinnelig en del av et tidligere flom- og sideløp til Orkla, som ikke lenger er vanddekt etter regulering (**figur 76**). Anadrom laksefisk kan vandre ca 100 meter opp i vassdraget før de møter naturlige vandringsbarrierer. Ovenfor naturlig vandringsbarriere er bekken naturlig bratt og lite egnet som habitat for fisk. Under kartlegging av munningen til vassdraget i 2018 ble det observert store mengder finsedimenter i bekken (**bilde 77**). Dette stammer trolig fra skogsbilveibygging som har blitt anlagt rett oppstrøms vandringsbarriere (ned til høyre i **bilde 76**). Vassdraget tørker i perioder helt ut. Foreløpig kunnskap tilsier dermed at naturtilstanden for bekken ikke har livsvilkår for sjørret.

Bilde 76. Eggabekken munning til Orkla.Utvikling 1937-2018. Fylyfoto: www.finn.no.

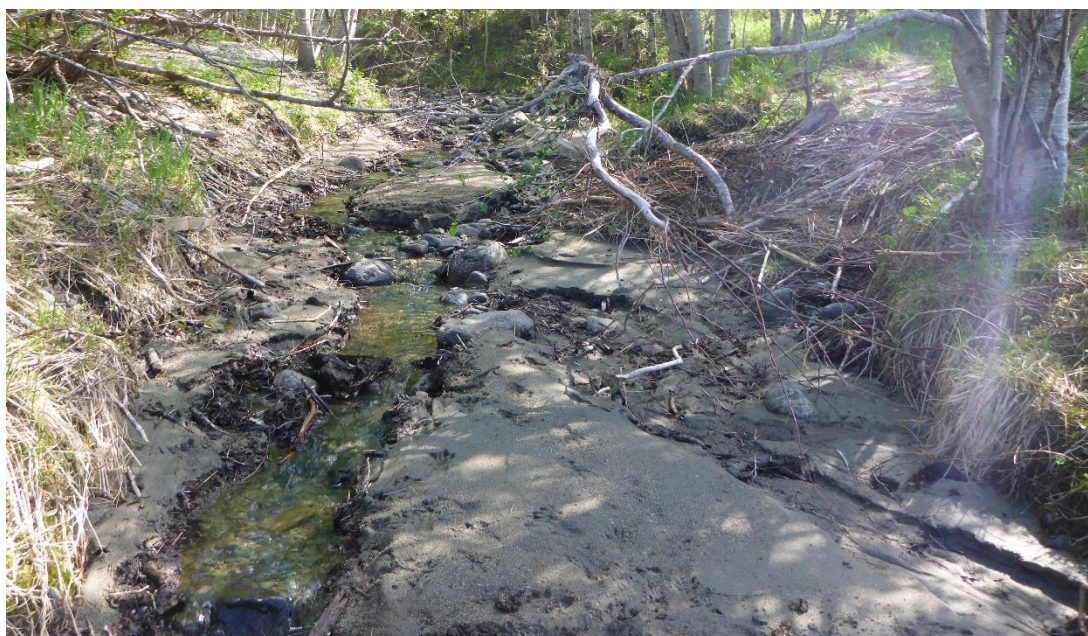
Bilde 77. Nedre del av Eggabekken var betydelig nedslammet under kartleggingen i 2018. Foto: Jan Gunnar Jensås, NINA.

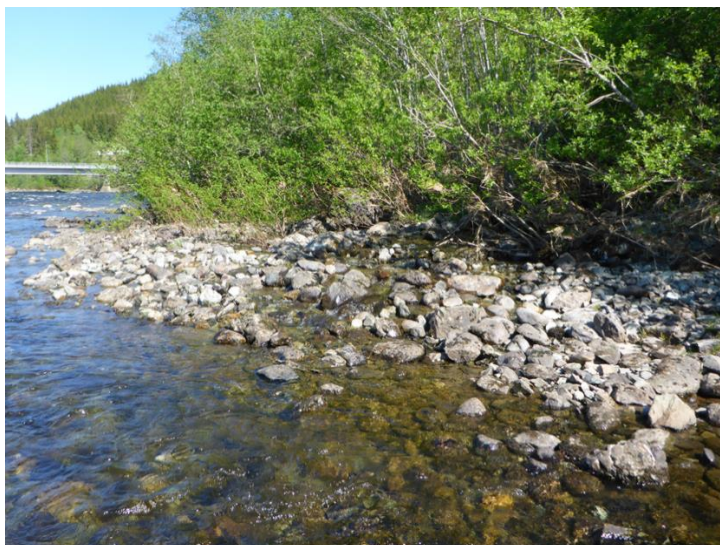
Totalt ble det høsten 2018 fanget 12 laks- og ørretunger på elfiskestasjonen ved Losveien. Dette er langt under forventningsverdien til ungfisktetthet for vassdraget. Det er uklart hva årsaken til den lave tettheten er. Oppvandringsforhold fra Orkla ble vurdert som mulig problematisk på ulike vannføringer (**bilde 79**) både under munningskartleggingen i Orklavassdraget (Solem mfl 2019)

Bilde 79. Munningsområdet der bekken fra Råmmådalen og Damlitjønna møter Orkla i mai 2018. Vannføring i Orkla var på det tidspunktet ca. 20 m³. Foto: Jan Gunnar Jensås, NINA

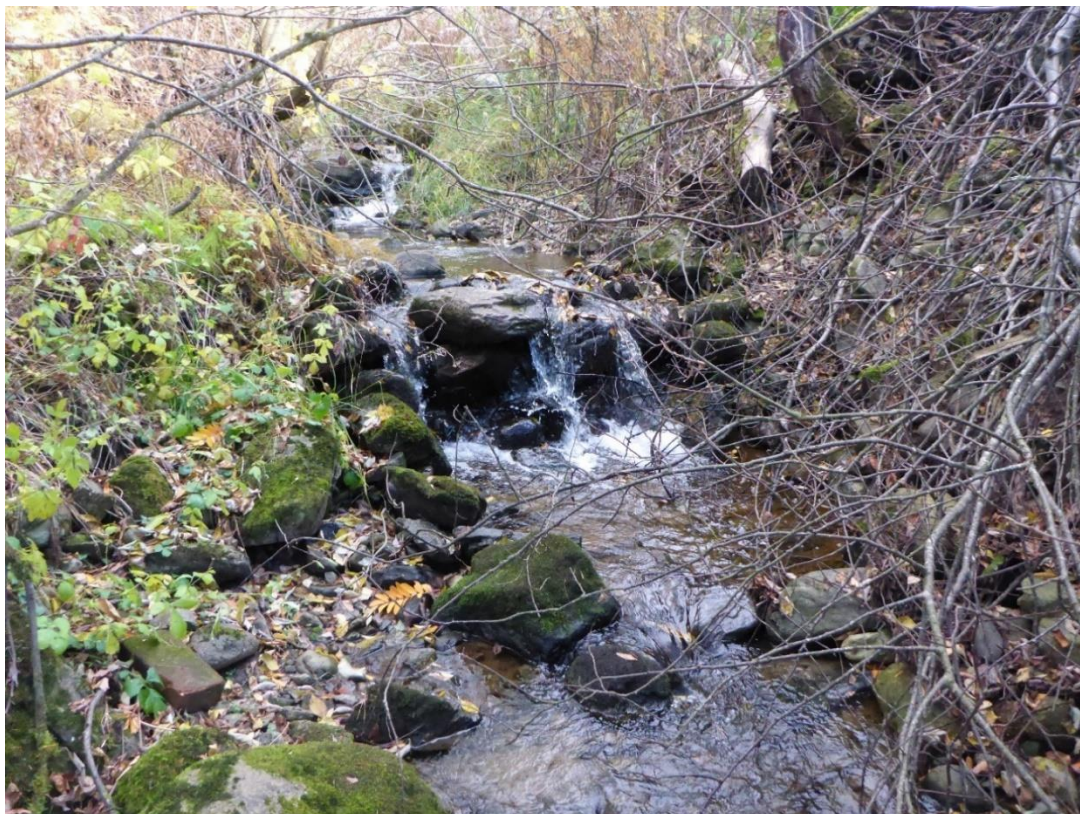
Bilde 80. Et av to naturlige vandringshinder nedstrøms der bekk fra Skjulberget krysser Kvamsveien. Det andre skimtes i bakgrunnen av bilde Foto: Jan Gunnar Jensås, NINA.

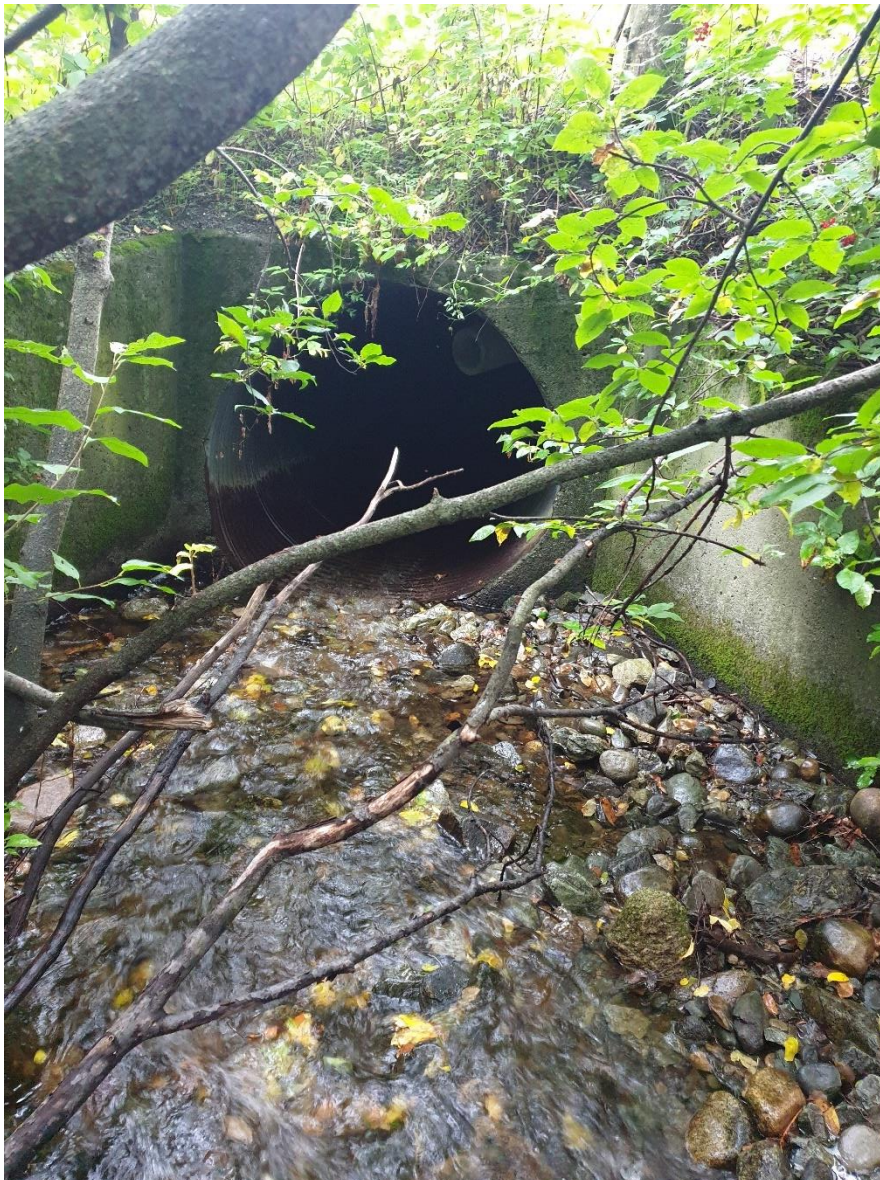
Ved gårdene på Dombu renner Lusa inn i et rør med om lag 60 meters lengde like nedenfor den naturlige vandringsbarrieren. Den øverste elfiskestasjonen ligger nedstrøms dette røret. Bekken åpner seg så i en strekning på om lag 45 meter, før den igjen går igjennom en kulvert under vei. Bekken er deretter igjen åpen i om lag 100 meter, før den på ny går igjennom en kulvert som er omtrent ti meter lang. Etter denne kulverten ligger bekken igjen åpen i om lag 80 meter, før den går inn i lukking gjennom et rør under Kvamsveien. Røret har en diameter på 1200 mm, og er ca. 160 meter langt (**bilde 83**). Ved innløpet til dette røret ligger den midtre elfiskestasjonen i bekken.

Bilde 83. Lusa før den går igjennom et omtrent 160 meter langt rør ved Fv. 6502 ved Dombu i Orkland kommune. Den midtre elfiskestasjonen i Lusa starter der bekken går inn i røret. Foto: Espen Holthe, NINA.

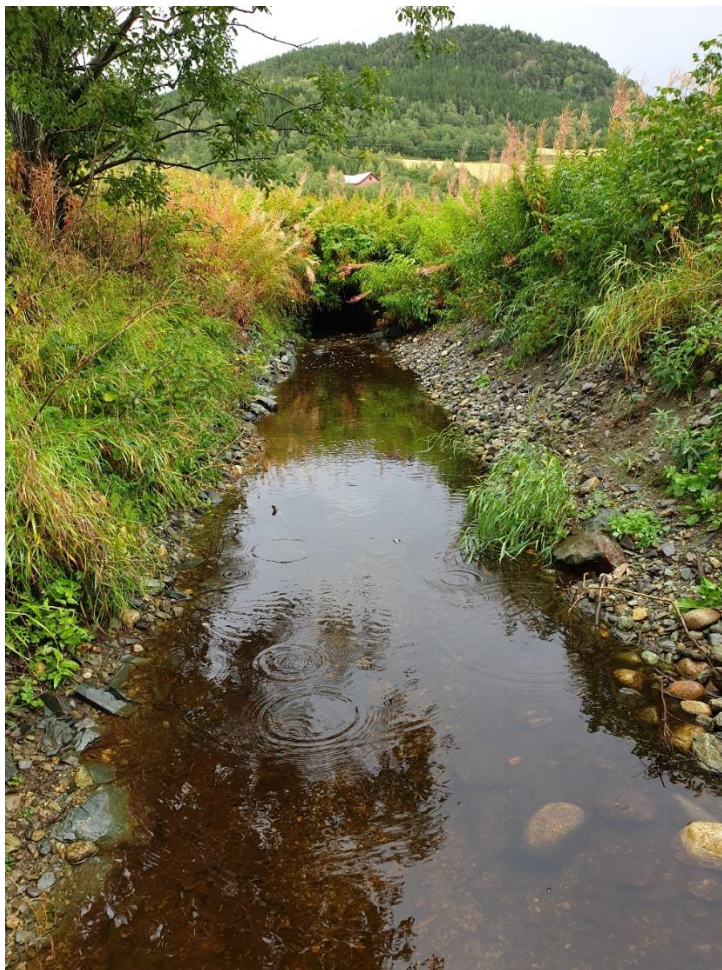
Bekken er etter dette røret igjen åpen i en ca. 120 meters lang kanal, og den nedre elfiskestasjonen ligger opp mot utløpet av dette røret (**bilde 84**). Bekken går så inn i et nytt rør på om lag 40 meter, før den renner ut i Orkla (**bilde 85**).

Bilde 84. Lusa ved utløpet av røret som går under Fv. 6502, og strekker seg om lag 160 meter under kornåker ved Dombu i Orkland kommune. Den nederste elfiskestasjon i Lusa starter der bekken går inn i røret. Denne kanalen er om lag 120 meter lang. Foto: Espen Holthe, NINA

På den nederste elfiskestasjonen i Lusa (**bilde 84**) ble det fanget 78 årsyngel av ørret og én eldre ørretunge. Det ble også fanget én årsyngel av laks og to eldre laksunger på stasjonen. Området som ble avfisket var på 28,5 m². Tettheten av årsyngel av ørret blir derfor på hele 547 individ pr 100 m² på denne strekningen.

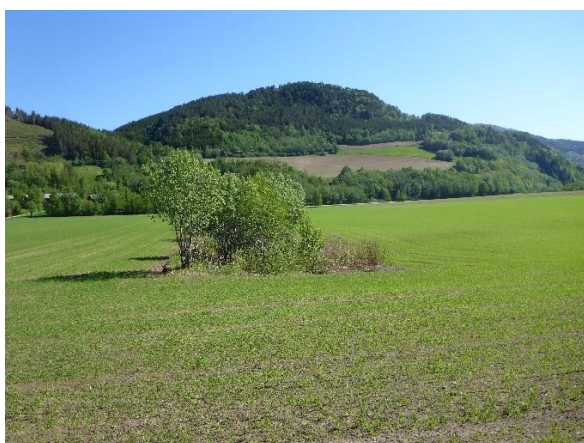
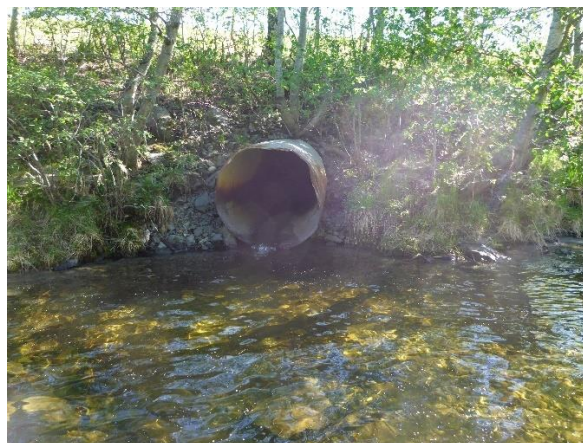
Bilde 85. Lusa ved utløpet til Orkla. Etter den åpne kanalen, går bekken lukket under dyrkamark (bildet til venstre) gjennom et rør på om lag 40 meter, før Lusa munner ut i Orkla (bilde til høyre). Foto: Jan Gunnar Jensås; NINA

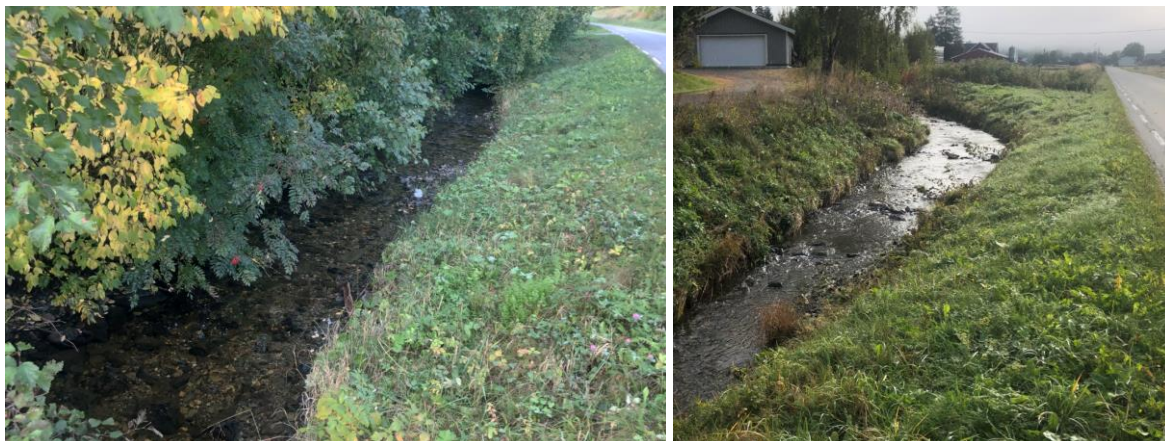
Bilde 86. Vigda nedstrøms (t.v.) og oppstrøms (t.h.) Kvamsveien. Kantvegetasjon holdes aktiv nede på partier av bekken. Foto: Morten André Bergan, NINA.

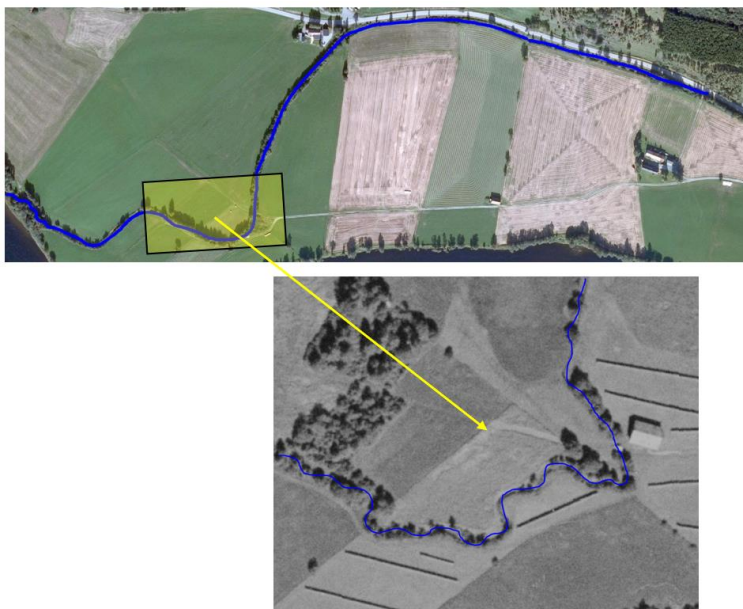
Bilde 88. Flyfoto over nedre anadrom strekning i Vigda (øverst), som er svært endret sammenlignet med naturtilstand. Noen få strekninger av bekken var fortsatt bevart i 1937 (nederst), med relativt intakt meandrering og variert bekkeløp, som er Vigdas naturtilstand. (<https://kart.finn.no/>).

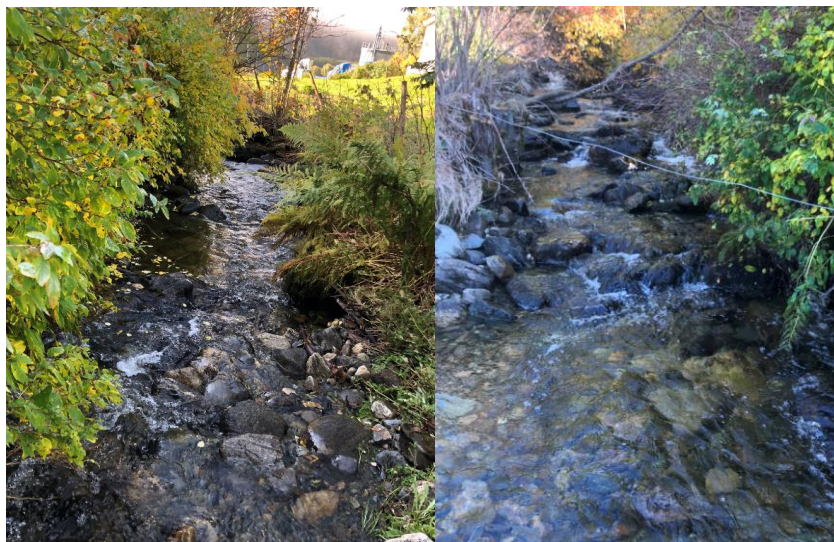
Midtre stasjon i Vigda (**bilde 90**), rett ovenfor bekkelukking, var fisketom, tross svært godt egnet habitat for både gyting og oppvekst av sjørret eller laks.

Bilde 90. Midtre stasjon ovenfor bekkelukking i Vigda. Foto: Morten André Bergan, NINA.

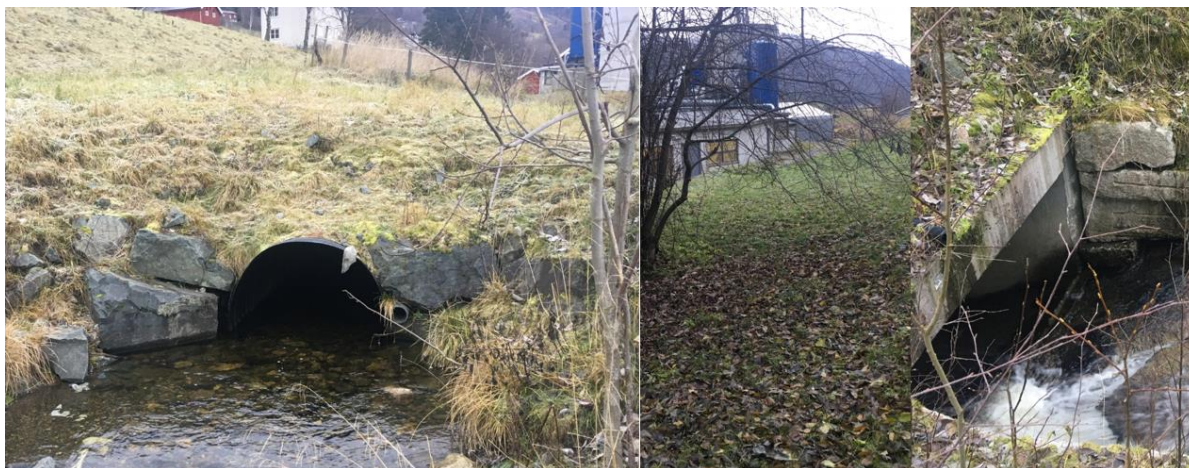
Ungfisktellingene høsten 2019 viser at Vigda har tilgang på sjøvandrende laksefisk, både laks og ørret (**bilde 92**), nedstrøms bekkelukkingen under Lium Møbelverksted.

Bilde 92. Utløp (t.v.), lukket parti ved Lium Møbelverksted (midten) ved og innløp (t.h.) til kulvert i Vigda. Foto: Morten André Bergan, NINA.

Ungfisktellingene bekrefter videre at bekkelukkingen under Lium Møbelverksted har stengt for oppgang av laks og sjørret, uansett fiskestørrelse, i tråd med det Bergan & Aanes (2017) påpekte i sine vurderinger av Vigda fra 2016. Fiskebestanden ovenfor lukkingen består i dag av en fåtallig, bekkestasjonær ørretbestand, som er en å regne som en restbestand av tidligere sjørret

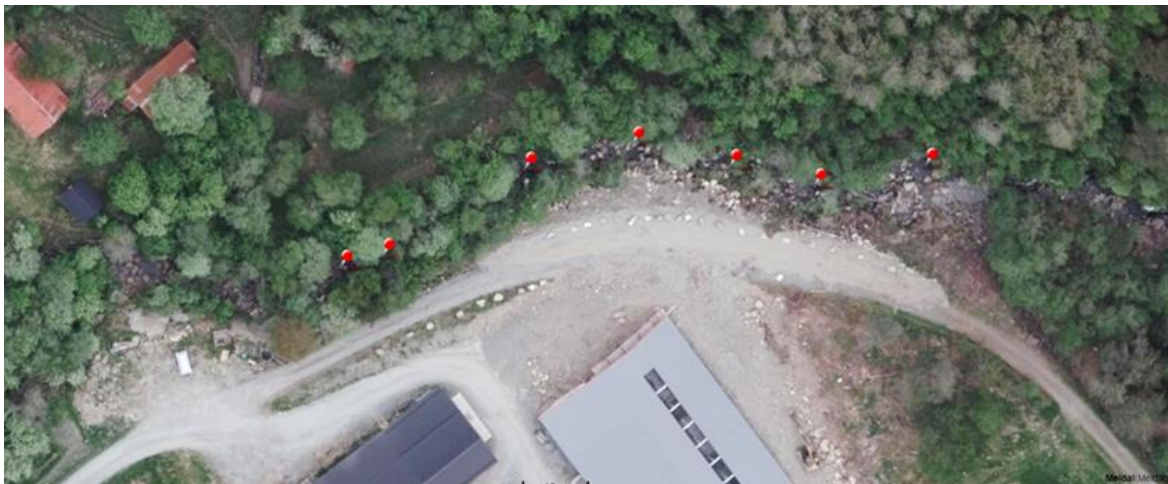
Bilde 95. Område oppstrøms Ressveien, der en grusvei/traktorvei er flyttet ut mot, og delvis i, det opprinnelige bekkeløpet. Avsmalning av bekkeløp og utrast storstein i fra veianleggingen i bekkeløpet har skapt vanskeligere oppvandringsforhold for anadrom laksefisk. Røde markeringer viser bekkeløp. Ungfisktelling høsten 2019 ble gjennomført fra nest øverste røde markeringspunktet og oppover. Foto: www.finn.no

Det er mulig dette er gjennomført som et slags flomvern, men det har ført til at bekkeløpet har blitt smalere. Storstein/blokk fra utbyggingen har havnet i bekkeløpet, og har dermed skapt vandringshinder som anadrom laksefisk kan ha problemer med å passere på mange vannføringer (**bilde 97**). I tillegg er kantvegetasjon og skog fjernet langs dette området.

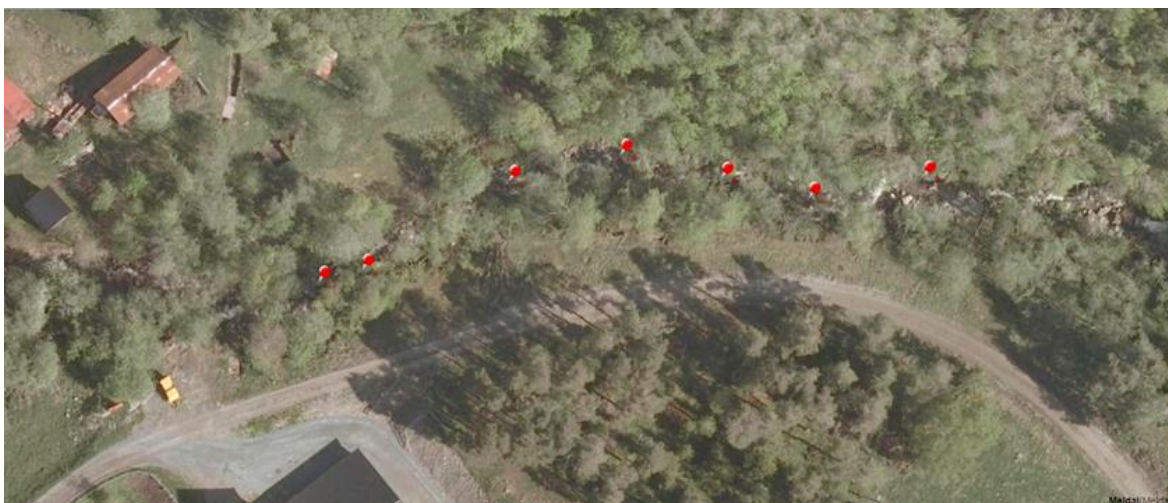
Bilde 96. Samme område som på **bilde 95** slik det så ut i 2007, før nye grusvei ble flyttet. Traktorvei går her lengre unna elva og kantskogen er inntakt. Røde markeringer viser bekkeløp. Ungfisktelling høsten 2019 ble gjennomført fra nest øverste røde markeringspunktet og oppover. Foto: www.finn.no

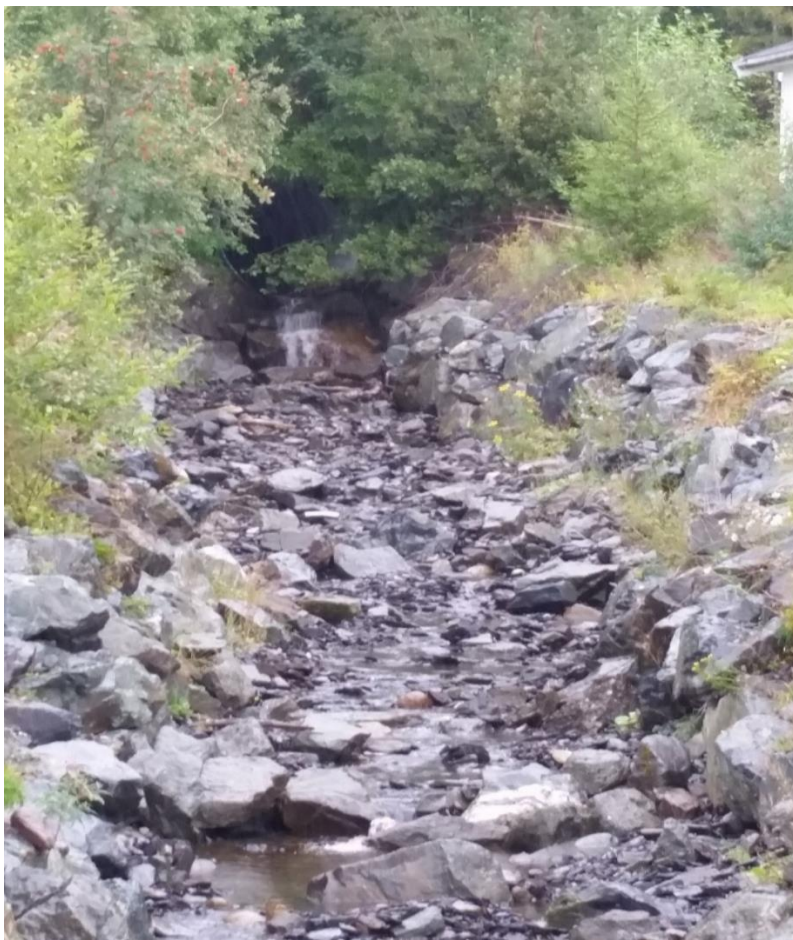
Vi fastsetter at naturlig anadrom grense skal gå opp til like før den bratte barskogslia ovenfor Ressveien. Ovenfor Ressveien utgjør dette anslagsvis om lag 100 meter bekkestrekning, mens litt over 400 bekkemeter omfattes nedstrøms Ressveien. Dette gir en samlet opprinnelig anadromstrekning på i overkant av 500 meter. Om lag 100 meter ovenfor Ressveien stiger den naturlige gradienten i bekken så mye at naturlige fosser og strykpartier stopper for videre oppgang. I dag er derimot kulverten (bekkelukkingen) i gjennomføringa under boligområdet og kulverten under Ressveien som utgjør vandringsbarrieren.

Bilde 100. Kanalisert bekk før lengre kulvert ved boligfelt og kryssing av Ressveien. Foto: Jan Gunnar Jensås.

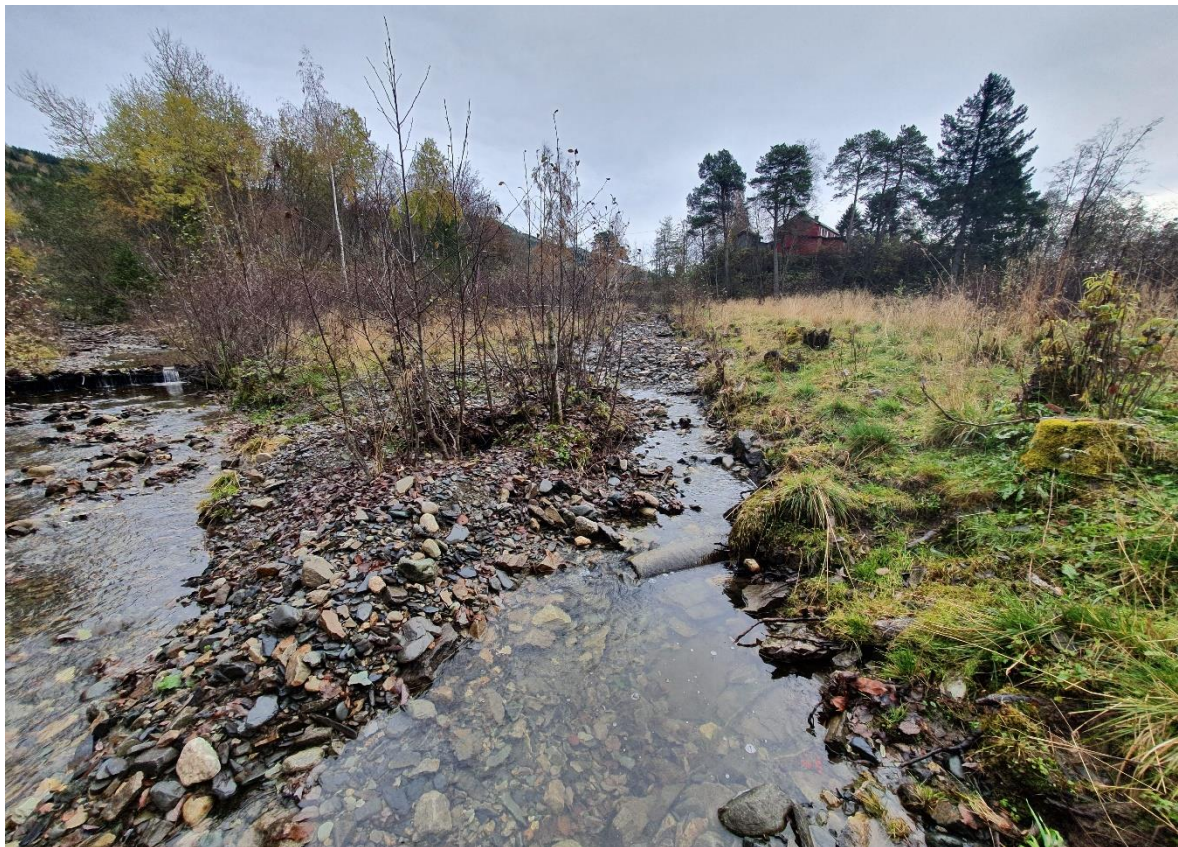
Bilde 101. Nedre del av de to sidegrenene i Skilsåa (nordre til venstre og søndre til høyre). Betongrør som skimtes i søndre løp kommer trolig fra kroksjø i tidligere sideløp. Foto: Øyvind Solem, NINA.

tørket ut (Anonym pers medd.). Det ble under befaringen høsten 2019 ikke funnet fisk oppstrøms betongrøret (**bilde 101**) i søndre gren. I nordre gren ble det ved søk med elektrisk fiskeapparat gjort sporadiske funn av ørret (årsyngel og eldre) nedstrøms Ressveien. Dette styrker indikasjonen om at kulvertene under Ressveien i dag er vandringsbarrierer for laksefisk. Det ble i den søndre sidegreina registrert mye mer vann oppstrøms enn nedstrøms Ressveien. På nedsiden av veien forsvant mer og mer av vannet, og det var nesten borte ved betongrøret ved samløpet med nordre gren. Temperaturen på vannet som kom ut av betongrøret var 6 °C, mens vannet i søndre gren (oppstrøms betongrøret) var 5 °C. I nordre løp var vanntemperaturen 4,1 °C. Det utelukkes ikke at kulverten under Ressveien i søndre løp har vært med på å hindre sjørørret å nå områder med årssikker vannføring, og dermed også vært med å hindre opprettholdelsen av en livskraftig bestand av sjørørret i denne delen av sidevassdraget. I dag antas derfor denne delen av Skilsåa som tapt for sjørørret. I nordre del er det en mindre terskel rett før samløpet med søndre del (**bilde 101**). På høy vannføring klarer trolig oppvandrende laksefisk å passere denne, men det anbefales uansett å fjerne den.
