1798

NINA Rapport

Resultater fra feltundersøkelser og problemkartlegging av sidevassdrag til Orkla

Kunnskapsgrunnlag for beregning av tapt areal og tiltaksforslag for sjørretbekker i Orkla.

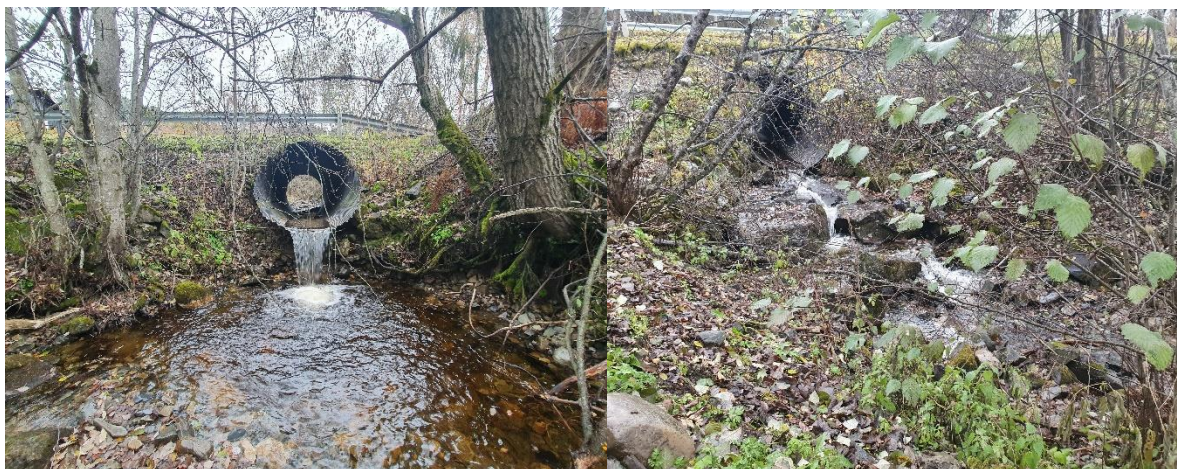
Opprinnelig lakseførende strekning oppstrøms Ressveien antas å være ca. 230 meter i nordre del og 340 meter i søndre. Imidlertid er begge kulvertene under Ressveien utformet på en måte som trolig fungerer som barrierer for fiskevandring. Dette gjelder spesielt kulverten i den nordre sidegreina (**bilde 102**). I søndre løp er det i tillegg en ny kulvert under en traktorvei ca. 200 meter oppstrøms Ressveien. Denne antas også å være et vandringshinder. Elektrisk fiske oppstrøms kulvertene under Ressveien gav ikke fangst i noen av sidegreinene. I følge lokale var det tidligere sjørret i den søndre sidegreina, men denne delen av Skilsåa har de siste årene periodevis

Bilde 102. Kulverter under Ressveien (nordre sidegrein på venstre bilde og søndre sidegrein til høyre). Foto Øyvind Solem, NINA.

For å sikre at laksefisk har tilgang til hele vassdraget, helt opp til naturlige vandringsbarrierer anbefales det å utbedre kulvertene under Ressveien. Det samme gjelder for kulverten under traktorveien i den søndre sidegreina. Det anbefales også å fjerne terskelen i nedre del av en nordre sidegreina.

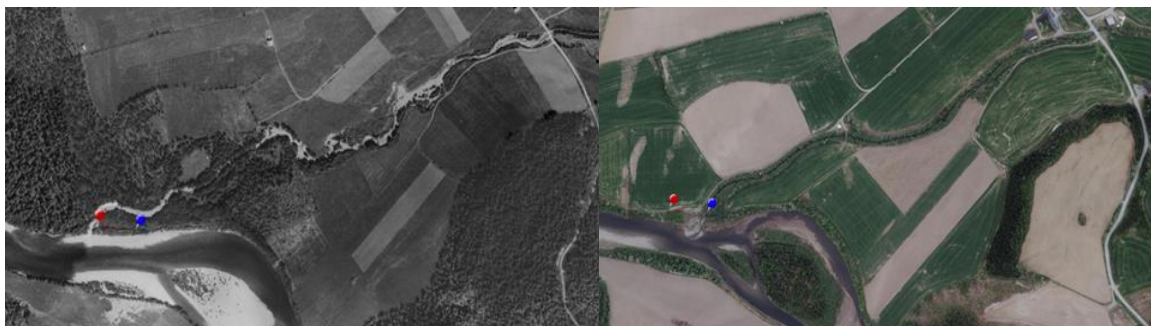
Ryånda er et middels stort sidevassdrag som kommer fra Ryåndasjøen (514 moh.) og myr- og skogområdene ned for Kubbfjellet (653 moh.) og Høgknipen (756 moh.). Flere sidegreiner kommer inn i vassdraget før det faller brattere ned mot Gjelarhølen og anadrom sone av bekken. Nedstrøms dette punktet renner bekken jordbruksland. Kantvegetasjonen er, med unntak av noen få plasser, stort sett bevart langs Ryånda. Ryånda er utbygd til kraftformål og kraftverket utnytter et fall på 185 meter og stod ferdig i 2008. Utløpet av kraftverket er plassert ca. 250 meter ned i anadrom strekning. Det er pålagt en minstevannføring på 20 l/s på strekningen fra kraftverksutløpet og opp til den naturlige vandringsbarrieren. Alminnelig lavvannføring fra restfeltet er tidligere beregnet til 0,5 l/s. Det er montert omløpsventil i kraftverket. I den anadrome delen av bekken varierer bredden mellom fire og seks meter. Fra Ressveien og ned til samløpet med Orkla er bekken noe rettet ut i forhold til tidligere (**bilde 104**).

Bilde 104. Nedre deler av Ryånda i 1937 (venstre) og 2018 (høyre) viser at bekkeløpet over lengre strekninger er rettet noe ut. Rød markør viser samløp med Orkla i 1937, mens blå viser i 2018. Foto: www.finn.no.

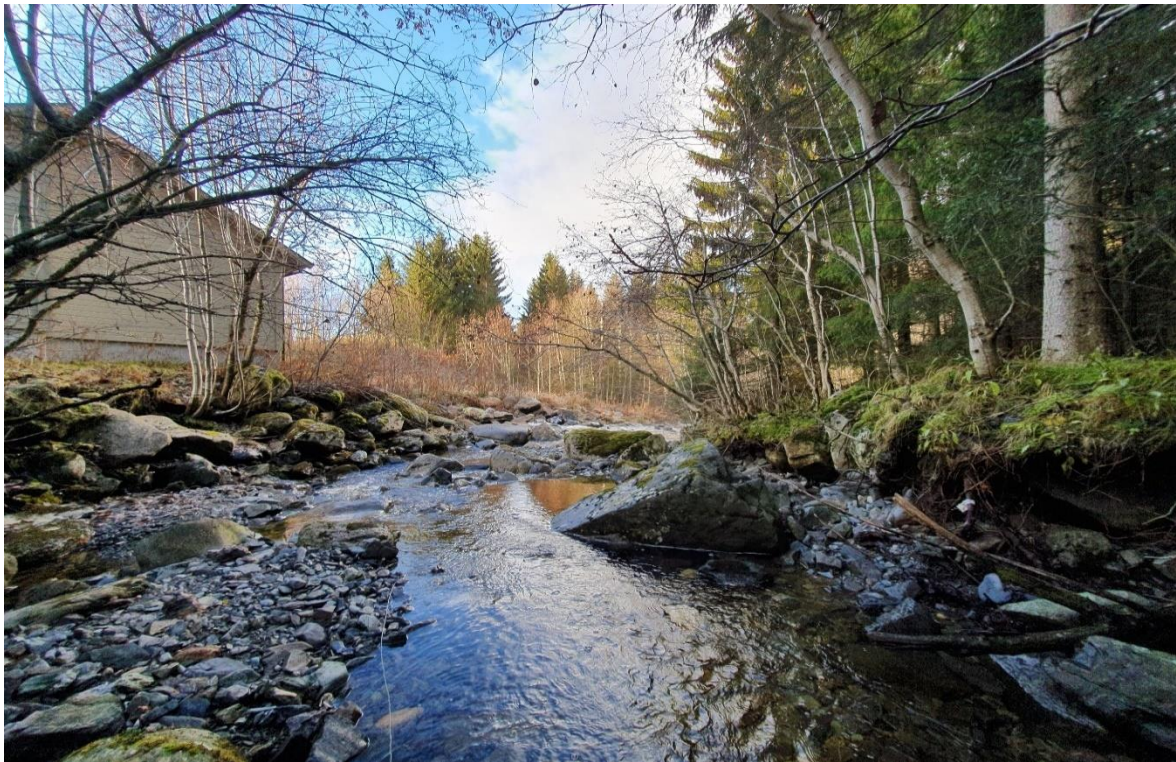
Det ble under befraingen opprettet to elfiskestasjoner i Ryånda. I tillegg ble det foretatt elfiske på en lengre strekning fra kraftverksutløpet og oppover. På denne strekningen som tilsvarer ca. 70 meter ble det kun funnet fem ungfisk av laks og ørret. Vannføringen var på grunn av regn dagen før litt høyere enn minstevannføringen, men fortsatt så lav at det lett lot seg gjøre å fiske over hele bredden på hele strekningen (1-2 meter vanndekt areal) (**bilde 105**).

Bilde 105. Ryånda oppstrøms utløp av kraftverk (bygning til venstre i bilde). Foto: Øyvind Solem, NINA.

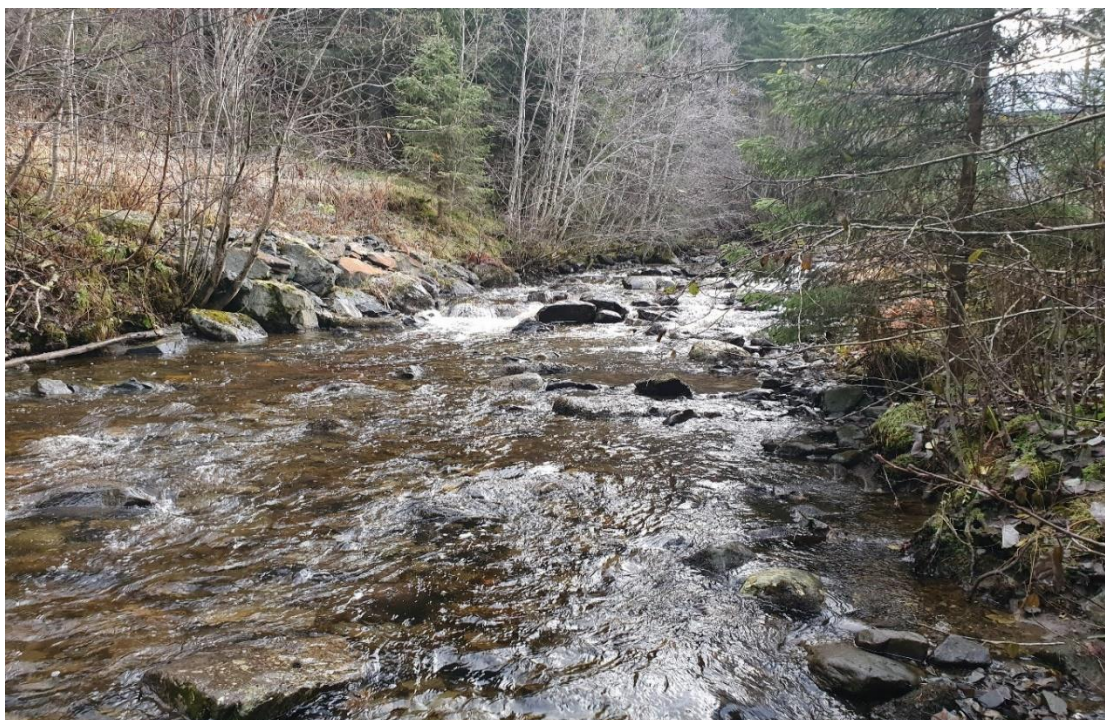
Den øverste elfiskestasjonen ble etablert ca. 30 meter nedstrøms utløpet fra kraftverket (**bilde 106**). Vannføringen var noe høy da undersøkelsen ble gjennomført (26.10.19), men på tross av tre påfølgende avfiskinger, ble det bare fanget to laks og en årsyngel av ørret. Substratet på stasjonen bestod av litt grovere stein. Dette gir godt med skjul og dermed gode oppvekstforhold for ungfisk, men er mindre egnet til gyting. Det ble under kartelegginga og undersøkelsene høsten 2019 registrert én gytefisk av laks på ca. 1 kg, som oppholdt seg mellom elfiskestasjonen og utløpet av krafverket.

Bilde 106. Området der den øvre elfiskestasjonen ble lagt i Ryånda. Foto: Øyvind Solem, NINA.

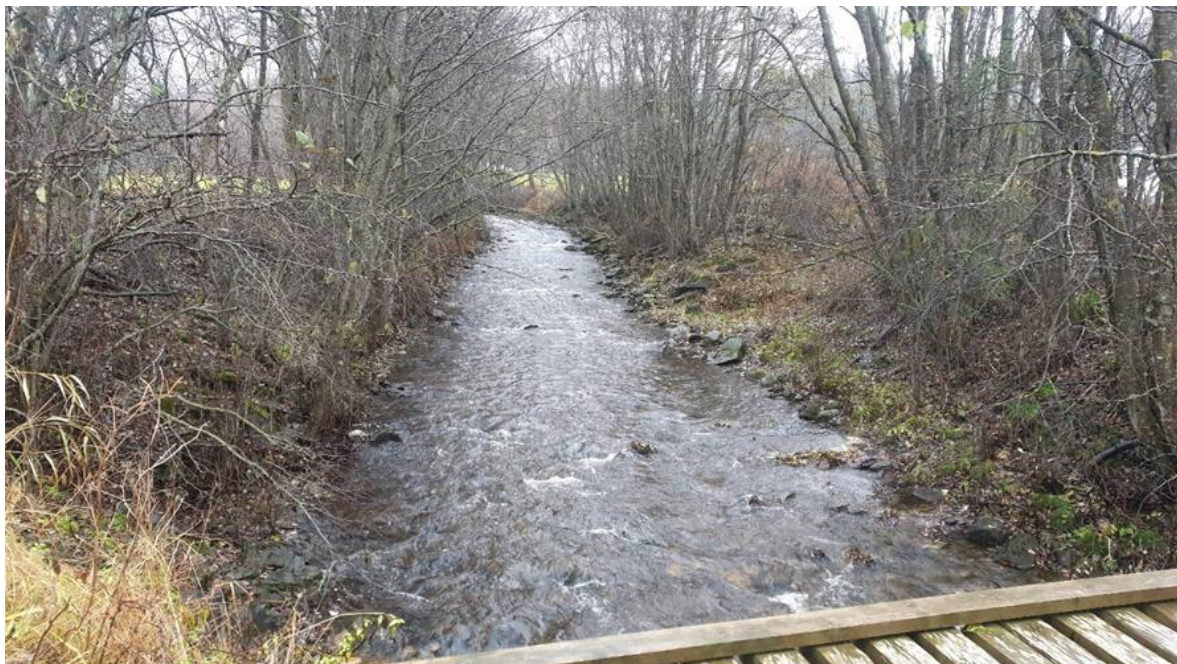
Den nedre elfiskestasjonen i Ryånda ble lagt til områdene ved traktorveien som går over vassdraget mellom Ressveien og samløp med Orkla (**bilde 107**). Også her var det litt mye vann da undersøkelsen ble gjennomført (25.10.19). Stasjonen (55 m²) ble avsket én gang. Det ble kun fanget én ørretyngel, én ørretparr, én lakseparr og seks laksyngel. For lakseyngel tilsvarer det en tetthet 23,2 individer per 100 m².

Bilde 107. Område opp for traktorvei og trebru over Ryånda mellom Ressveien og samløp med Orkla der den nedre elfiskestasjon i vassdraget ble lokalsert. Foto: Sigrid Østrem Skoglund, NINA.

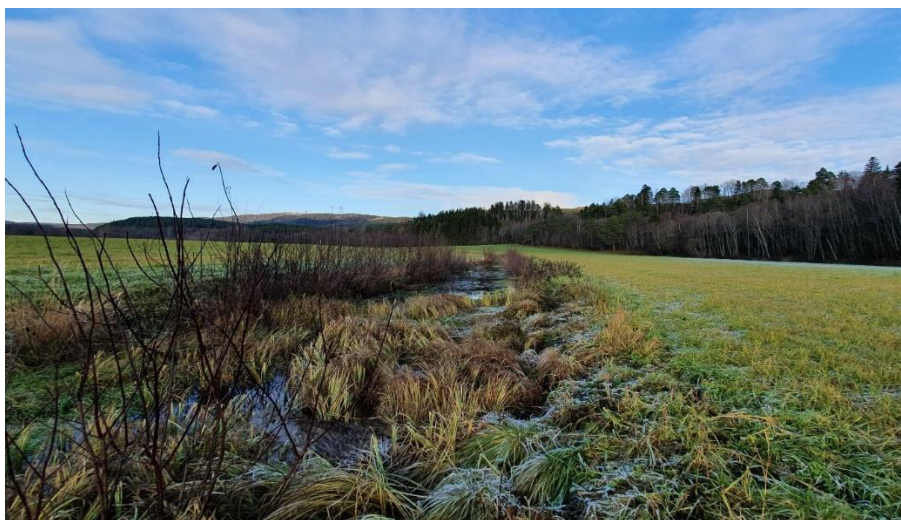
Grøftesystemet nede på jordet er stedvis nokså gjengrodd, og bunnen er dekt av mudder (**bilde 108**). Mudderlaget er dypt, så dypt at det mange steder ikke er mulig å vade over til den andre siden. Nedstrøms kulverten og ned til samløpet med Orkla (ca. 50 meter) er det et område med egnet gytesubstrat (**bilde 109**). Elfisket på denne strekningen viste moderat til høy tetthet av 0+-ørret. Dette til tross for at mye løv i vannet gjorde det vanskelig å gjennomføre tetthetsfiske med god kvalitet og presisjon. Oppstrøms kulverten ble det elfisket uten at det ble funnet fisk, men det betyr ikke det ikke var fisk der. Systemet er som beskrevet over gjengrodd og vanskelig å elfiske. Det betyr at fisk kunne vært lammet av strømmen nede i vegetasjonen uten at den ble oppdaget. Ungfisk av laks og ørret kan bruke dette grøftesystemet som oppvekstområde, men det er ingen plasser som er egnet for gyting. Området er veldig flatt med lav vannhastighet, så det vil være vanskelig og kostnadskrevenende å legge bedre til rette for gyting.

Bilde 108. Store deler av grøftesystemet nede på dyrkamarka ved Rønningen og Rikstadgrenda var høsten 2019 temmelig gjengrodd. Foto: Øyvind Solem, NINA.

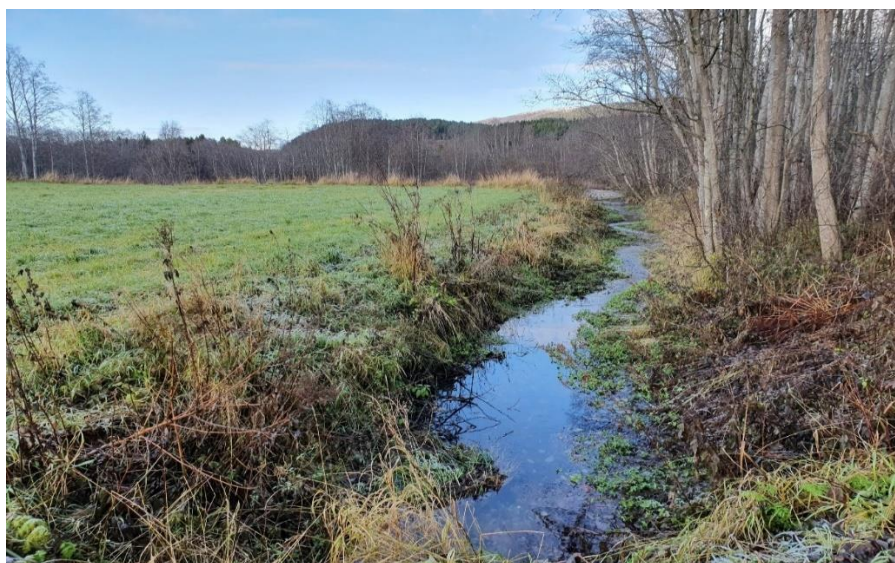
Bilde 109. Områdene nedstrøms kulvert under gårdsvei ved Rønningen og Rikstadgrenda der det ble funnet en del årsyngel av ørret høsten 2019. Foto: Øyvind Solem, NINA

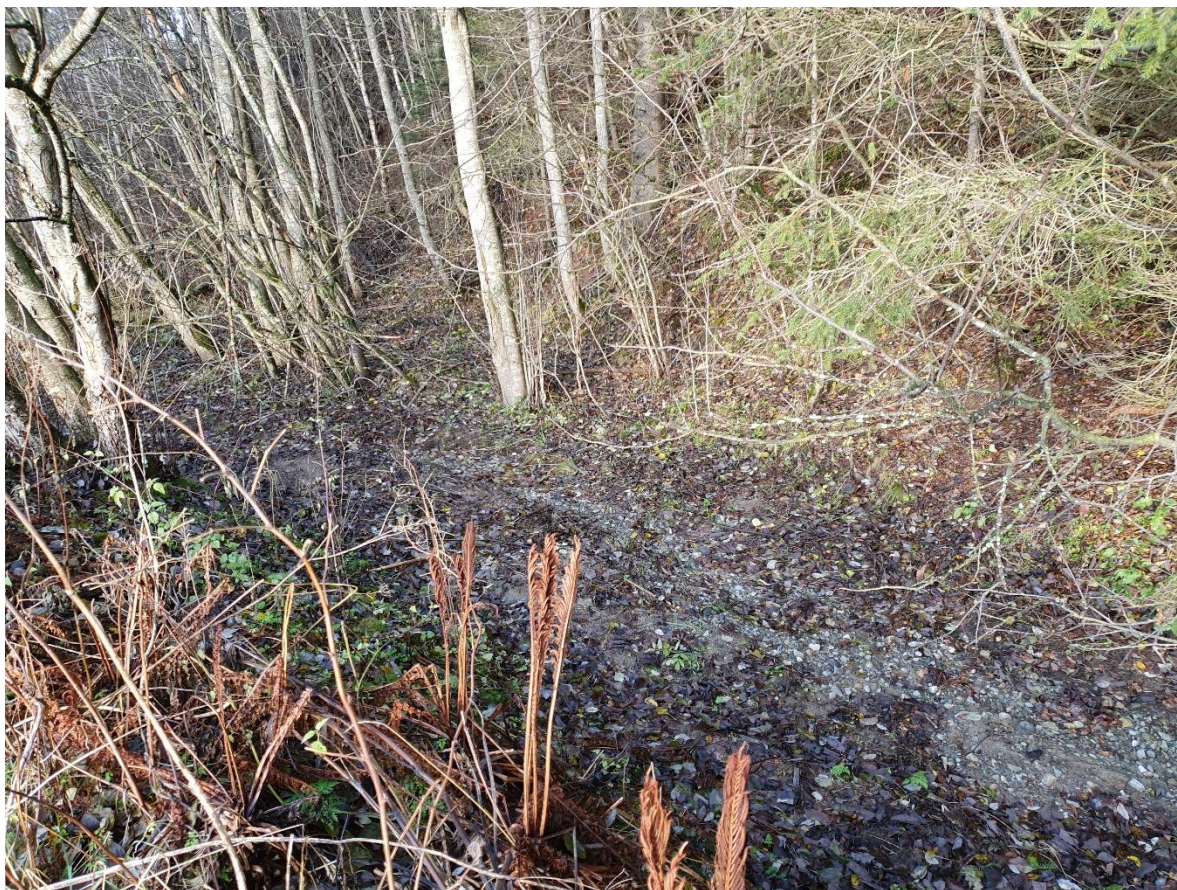
Der bekken fra Lund forsvinner ned i grunnen, fortsetter bekkeløpet ned mot områdene ved kulverten under gårdsveien Rikstadgrenda. Høsten 2019 var det tydelige tegn på at det for ikke lenge siden hadde vært vann i bekkeløpet, trolig under en flomperiode med mye regn eller snøsmelting (**bilde 110**). Under kartlegginga samme høst var det noe regn dagen før, men det var lite vann i bekken, og den forsvant som beskrevet i grunnen der den kommer ned mot dyrkamarka. Det antas derfor at bekken historisk sett har betydd mindre som gytebekk. Alt grunnvannet som ser ut i å være i systemet tyder derimot på at bekken har hatt en vis betydning og da kanskje spesielt som oppvekstområde. Med bakgrunn i dette anbefales det derfor ingen spesielle tiltak i bekken.

Bilde 110. Nedre del av bekken fra Lund var tørr under kartlegging høsten 2019, men det var tydelige tegn på at det for ikke så lenge siden hadde vært en del vann der. Foto: Øyvind Solem, NINA.

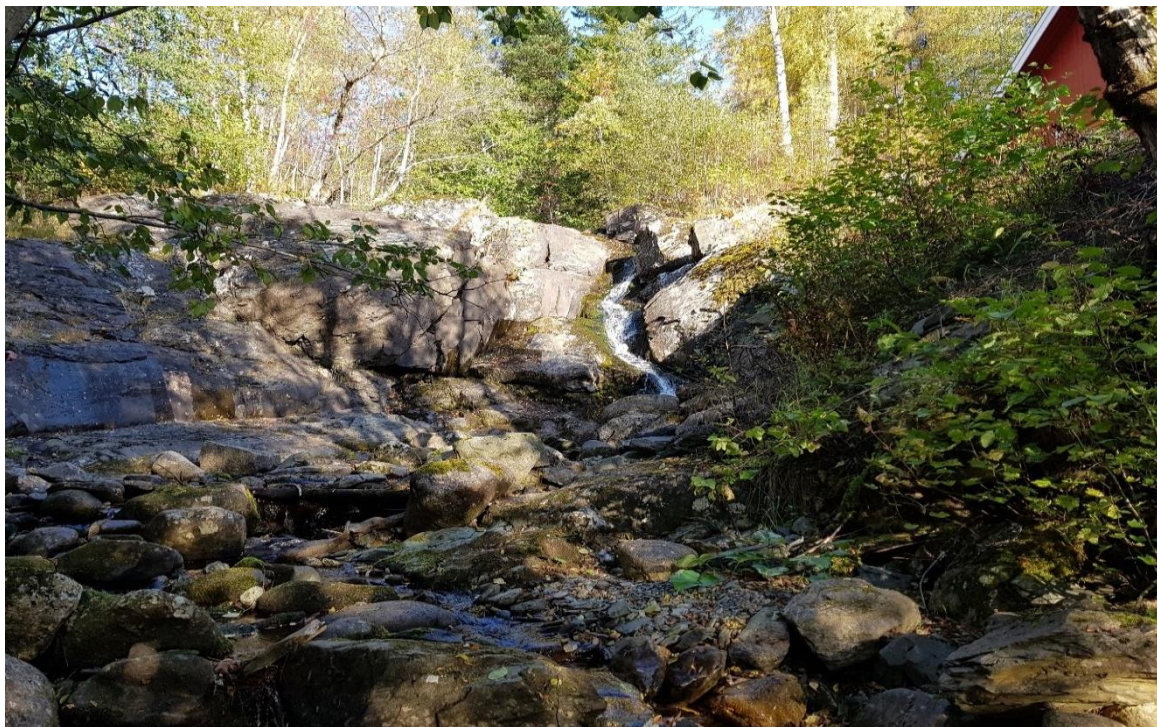
Føssa er regulert ved Føssa kraftverk; et elvekraftverk som utnytter et fall på 313 meter. Inntaksdammen ligger ca. 1,5 km nedstrøms Føssjøen, og avstanden herfra ned til kraftverket og utløpet er om lag 2,1 km. Kraftverksutløpet kommer inn rett nedstrøms den naturlige vandringsbarrieren for anadrom laksefisk (**bilde 112**).

Bilde 112. Naturlig vandringsbarriere i Føssa. Foto Øyvind Solem, NINA.

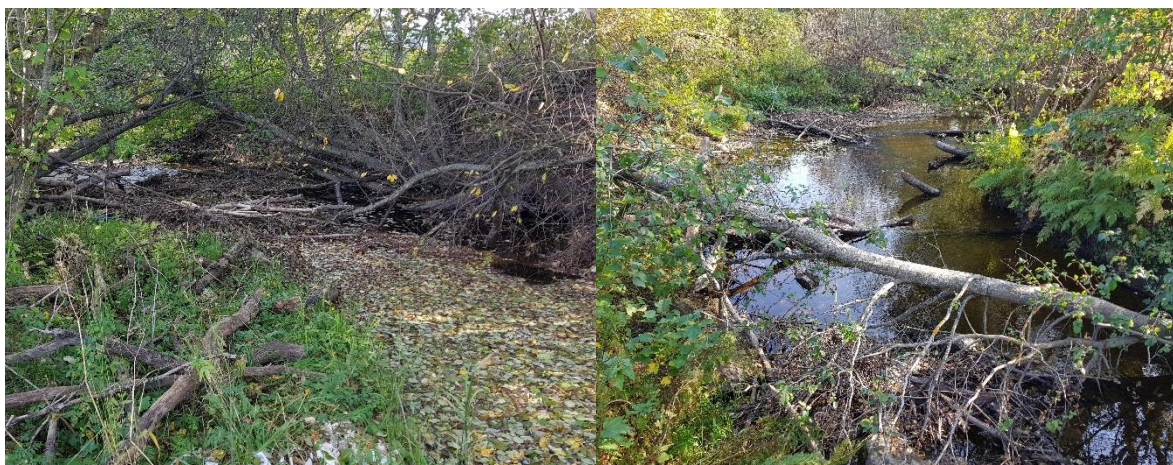
Av hensyn til biologisk mangfold og landskapsinteresser, har NVE fastsatt minstevassføring på 20 l/s som gjelder for hele året. Nedre del av bekken bærer preg av å være noe kanalisert, men for de nederst ca. 200 meterene meandrerer Føssa i rolige og svingete partier, med noen dypere hølør. Under kartleggingen i 2017 ble det observert en beverdemning som skaper dam-effekt i dette området (**bilde 113**) (Solem mfl. 2018).

Bilde 113. Beverdemning (venstre bilde) i nedre deler av Føssa skaper oppdemningseffekt på oversiden (høyre bilde). Foto: Øyvind Solem.

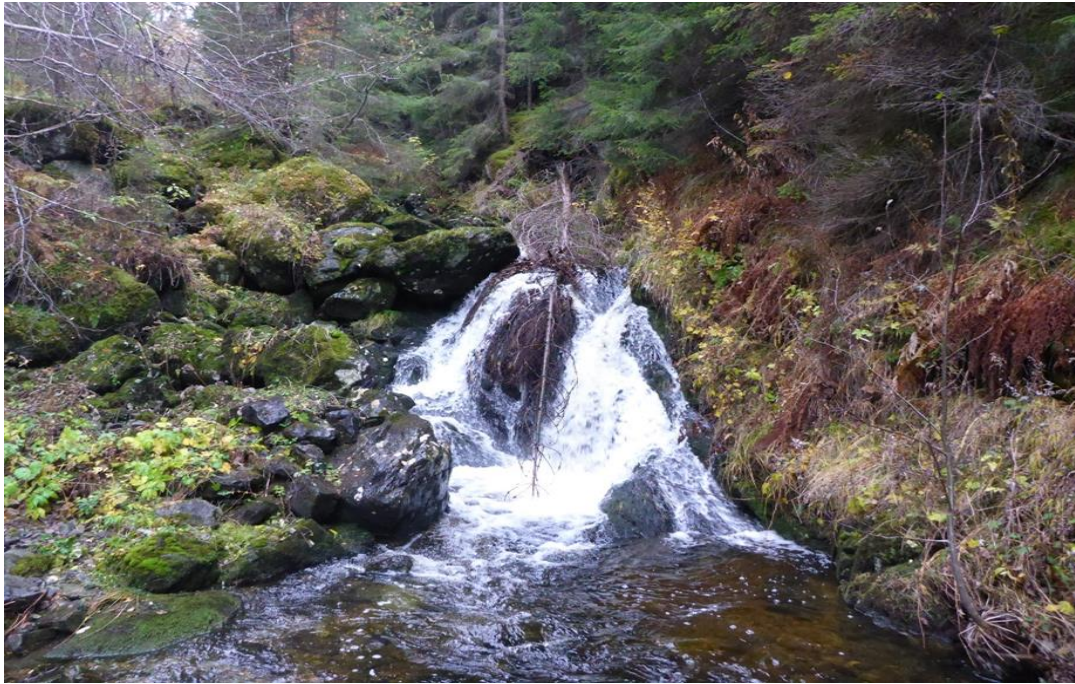
Bilde 116. Vandringsbarrierer i Druggu/Litjdruggu. Foto: Jan Gunnar Jensås, NINA.

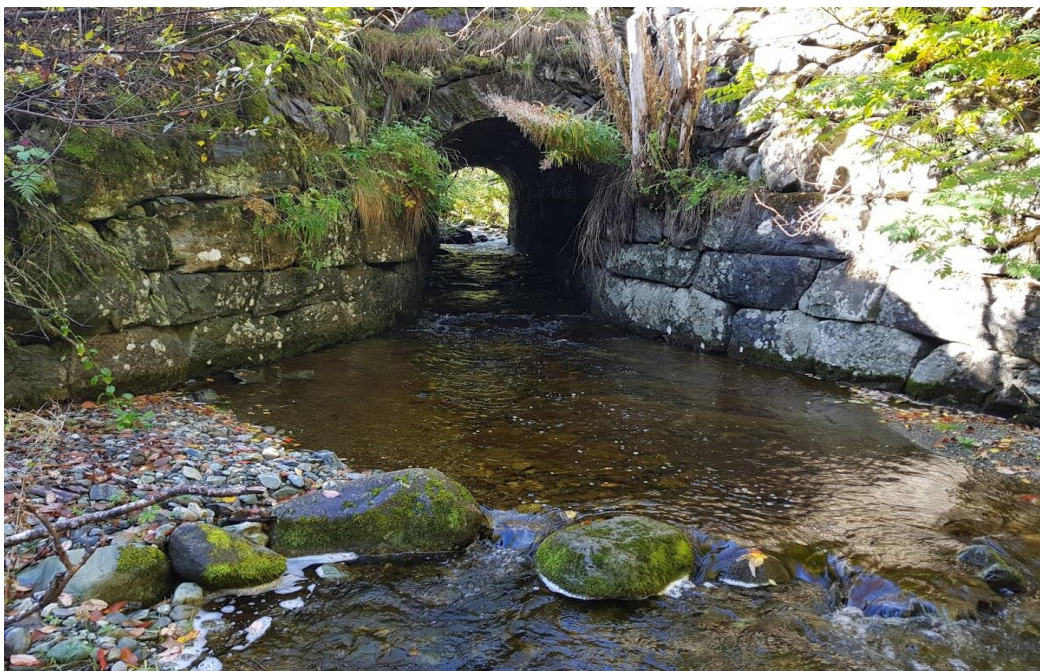
Bilde 117. Kulvert under Fv. 65 høsten 2018. Bunnen består av naturlig stein og anses ikke som et vandringshinder for anadrom laksefisk i Druggu/Litjdruggu. Foto: Øyvind Solem, NINA.

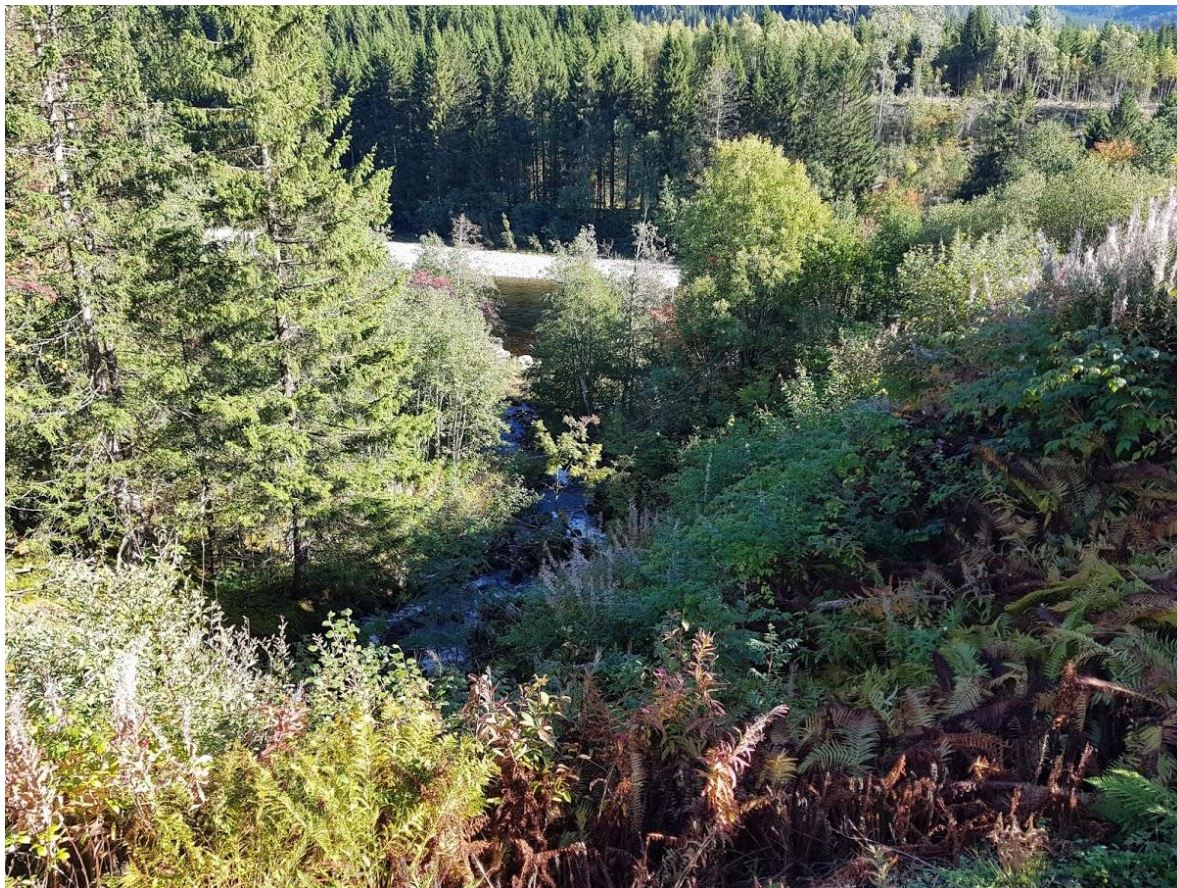
gytemuligheter, men kan potensielt brukes som oppvekstområde for ungfisk mellom samløpet med Orkla og vandringsbarrieren for laksefisk (< 50 m) (**bilde 118**).

Bilde 118. Spjøttåa ved Storås har for høy stigningsgradient fra Orkla og oppover mot Fv. 65 til at fisk kommer seg mer enn 50 meter opp i vassdraget. Orkla skimtes i midten av bildet. Foto: Øyvind Solem, NINA.

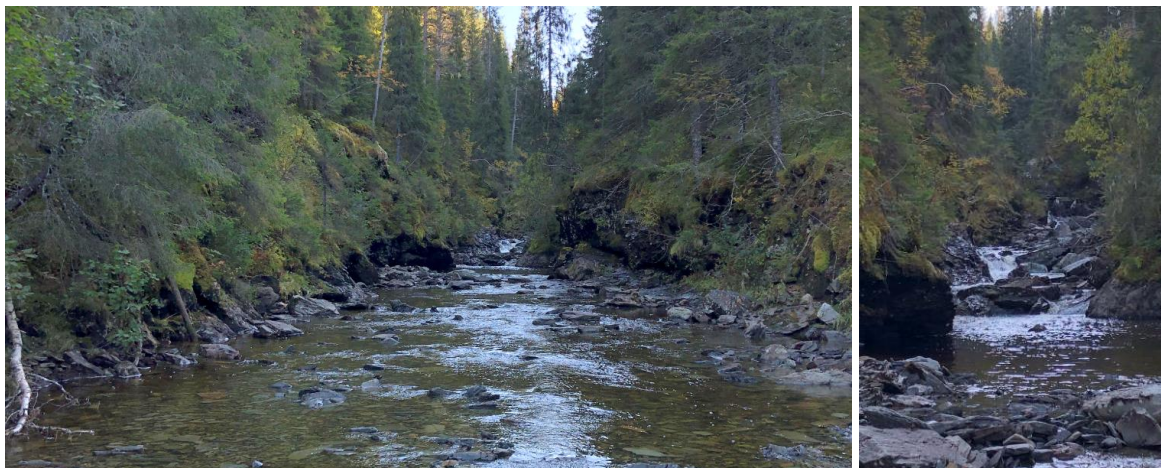
Naturlig anadrom strekning går trolig opp til brattere strykpartier ved Pikkvollen. Her øker gradienten raskt, og vassdraget går i hvitstryk med fall. Området er ikke befart i detalj, men vurdert fra avstand (**bilde 119**) og på flyfoto. Vurderingen bør verifiseres.

Bilde 119. Om lag 80- 100 meter ovenfor tre-demningen stiger Haukåa raskt, og antatt naturlig anadrom strekning stopper. Foto: Morten Andre Bergan, NINA.

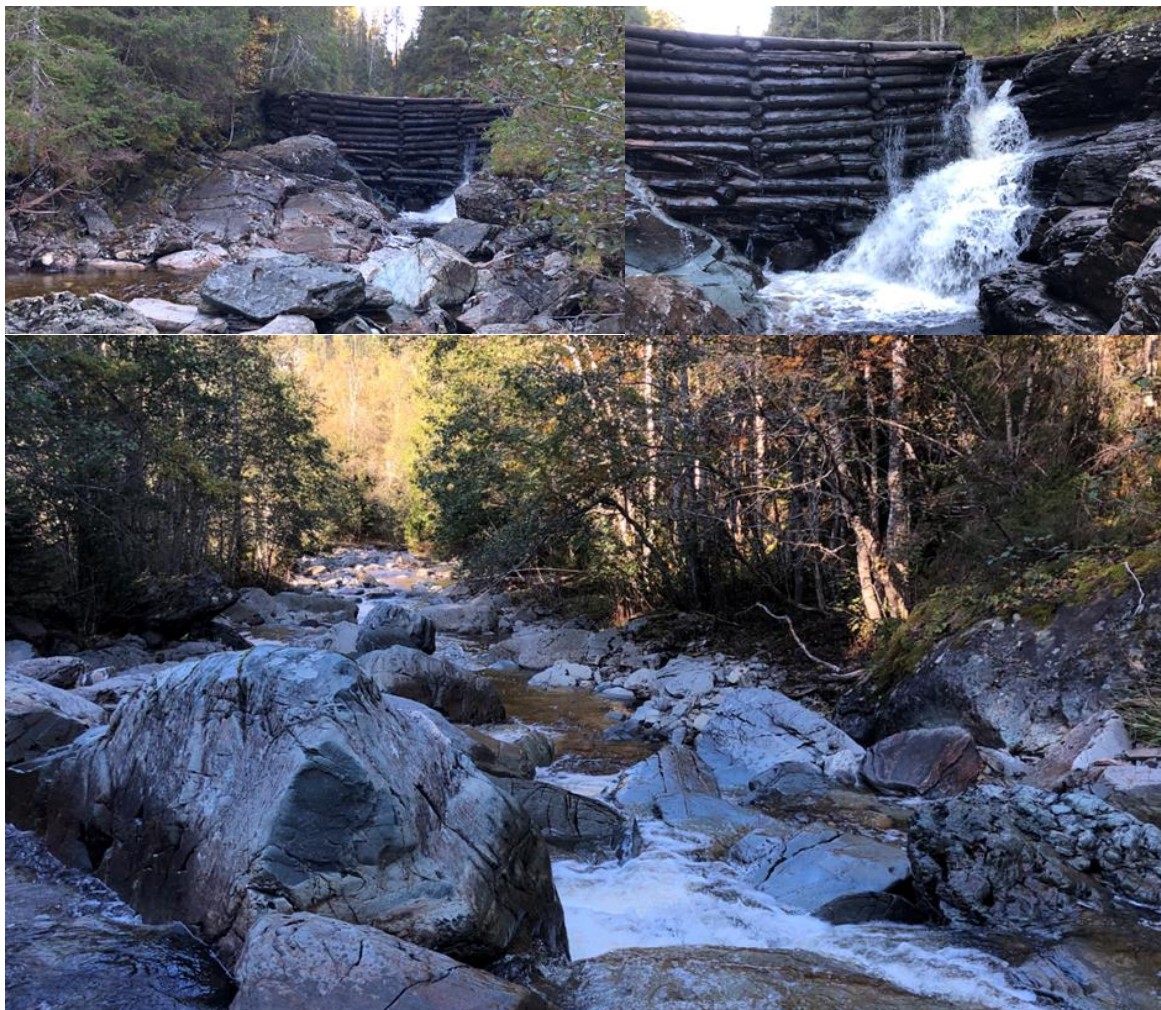
Naturlig anadrom strekning, gitt riktig vurdering, utgjør dermed om lag 715 elvemeter. Problemkartleggingen høsten 2019 avdekket imidlertid en eldre utrangert tre-demning som er oppsatt i naturlig anadrom strekning (**bilde 120**). Demningen er synlig på tidligste flyfoto (1937). En eventuell tidligere dam ovenfor demningen er gjenøret i dag, og det er grunne strykstrekninger helt ned til fallet over demningen. Inngrepet har medført at dagens anadrome strekning er noe mer enn 100 meter kortere, dvs. i overkant av 600 meter, gitt at vår vurderingen av opprinnelig

Bilde 120. Utrangert tre-demning (øverst), og strekninger nedstrøms demningen. Foto: Morten Andre Bergan, NINA.

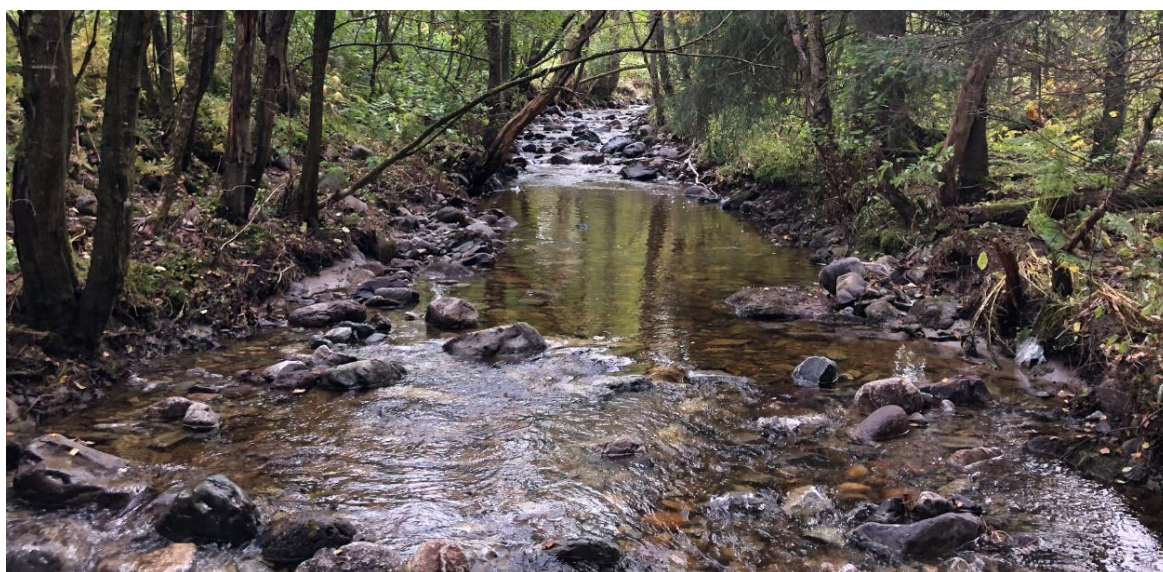
Stasjon nummer to ble lokalisert i midtre del av Toråa, i et omtrent urørt bekkeløp ovenfor Fv. 701. Resultatet viser en svak økning i tetthet av ungfisk, med 5,2 ørret per 100 m². Det ble ikke funnet årsyngel av ørret eller laksunger, og kun en aldersklasse ørretunger (antatte ettåringer, med lengder fra 98 -107 mm) var tilstede i vassdragsavsnittet.

Bilde 125. Midtre stasjon i Toråa i 2019. Foto: Morten Andre Bergan, NINA.

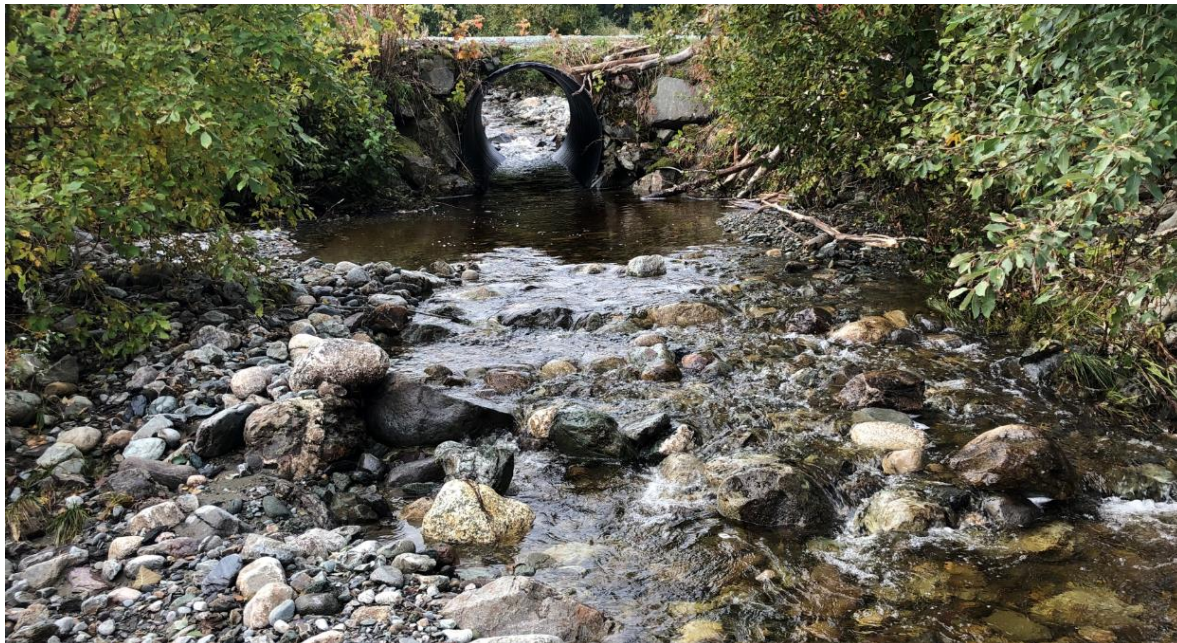
Øverste stasjon i Toråa lå i øvre del av antatt anadrom strekning, og tilsvarer samme stasjonsområde som ble undersøkt av Bergan (2013). Her ble det fanget vesentlig mer ørretunger, der alle forventede lengdegrupper var tilstede, med en dominans av årsyngel. Samlet tetthet av ørret var 34,1 fisk per 100 m² på stasjonen, hvorav eldre ørretunger utgjorde 14,2 fisk per 100 m², og årsyngel utgjorde 20,8 fisk per 100 m².

Bilde 126. Øverste stasjon i Toråa i 2019. Foto: Morten Andre Bergan, NINA.

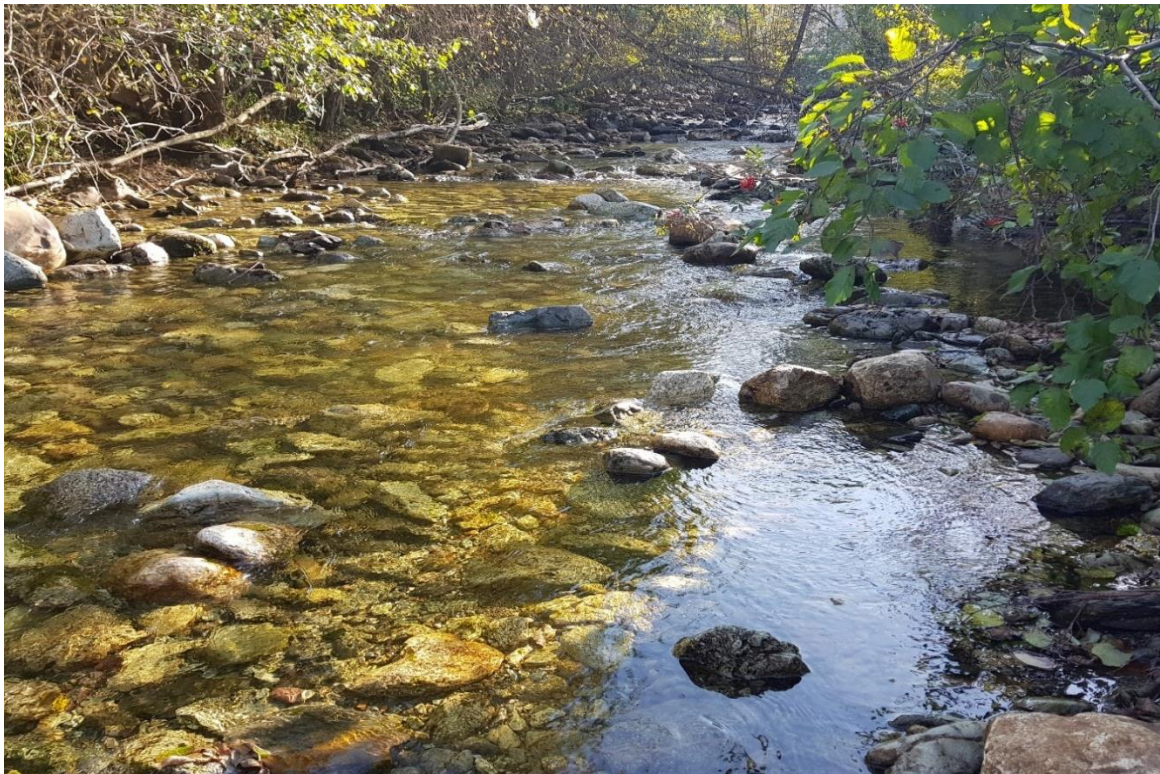
Det ble opprettet to elfiskestasjoner i Mosbronnskjerava. Den nedre (22a) (**bilde 127**) ble lagt rett oppstrøms Fv. 701 og den øvre (22b) (**bilde 128 og 129**) rett nedstrøms fossen som utgjør den naturlige vandringsbarrieren i Mosbronnskjerava.

Bilde 127. Fra området ved elfiskestasjon 22a i Mosbrønnskjerwa høsten 2017. Svært god habitatkvalitet og frie vandringsveier til Orkla gir forventning til høy tetthet av laksefisk også i dag. Foto: Øyvind Solem, NINA.

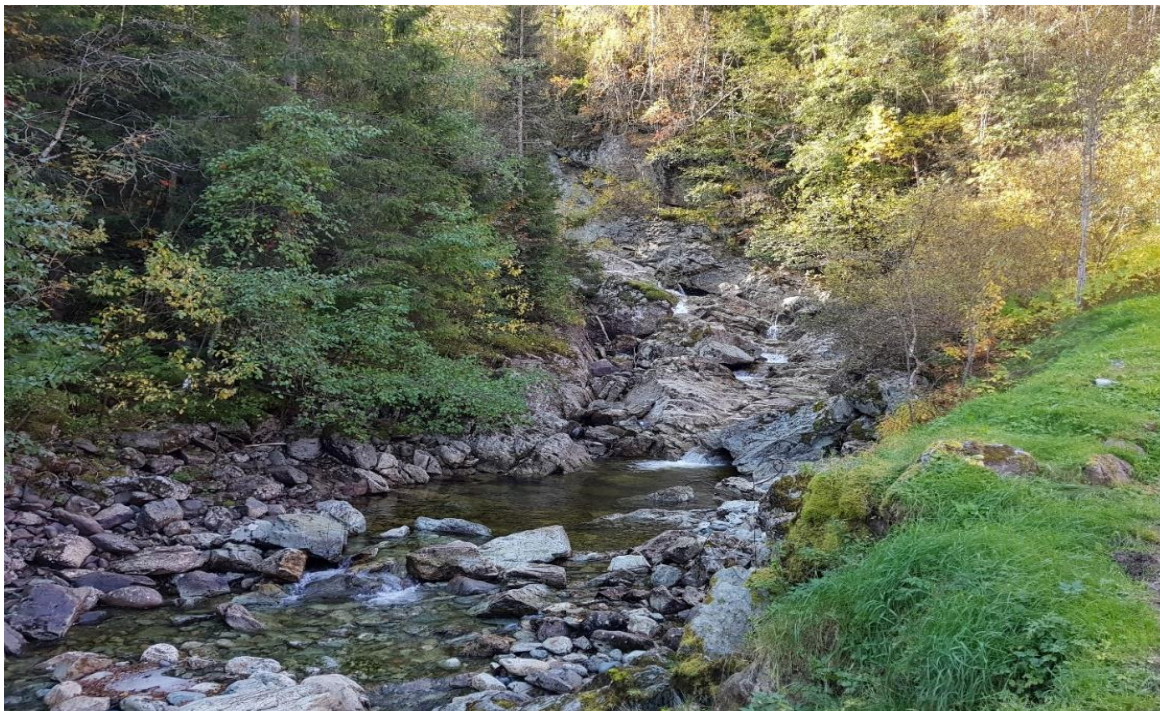
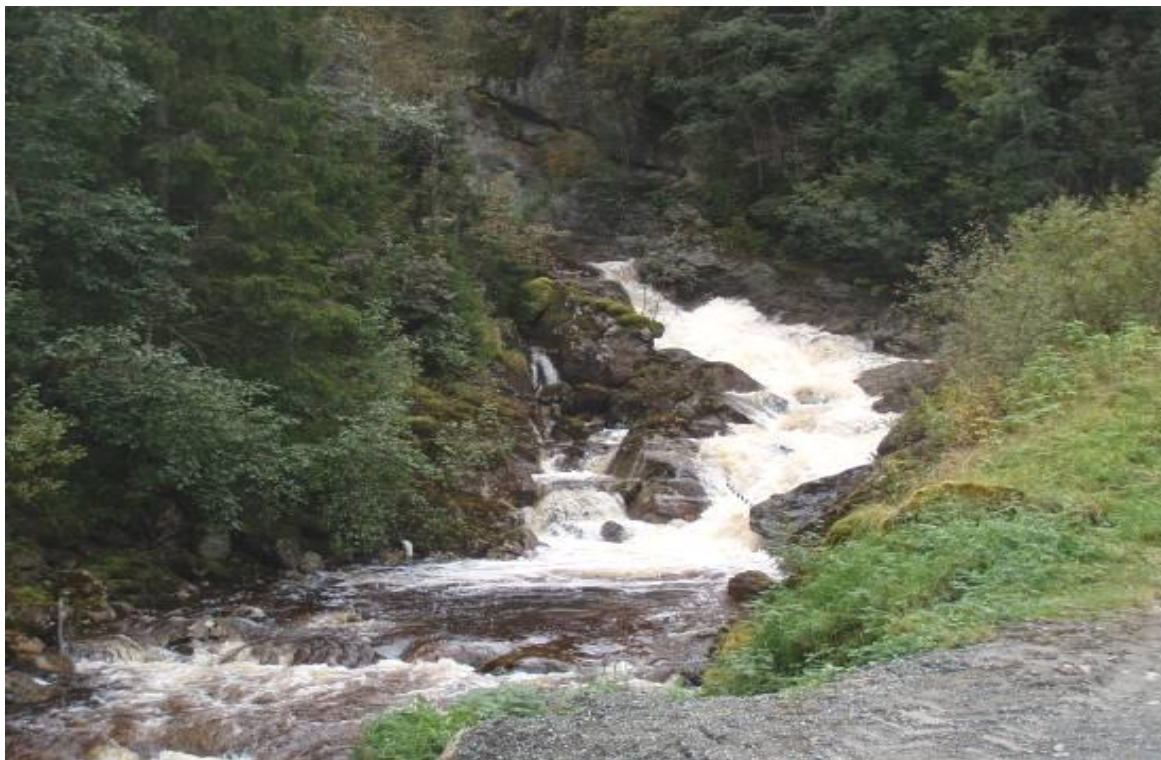
Bilde 128. Naturlig vandringsbarriere for anadrom laksefisk i Mosbrønnskjerwa. Foto på lav vannføring i 2017. Deler av elfiskestasjon 22b ses ned til venstre i bilde. Foto: Øyvind Solem, NINA.

Bilde 129. Naturlig vandringsbarriere for anadrom laksefisk i Mosbrønnskjerwa. Foto på høy vannføring i 2010. Foto: Morten Andre Bergan, NINA.

Naturlig vandringsbarriere for anadrom laksefisk er ved en foss ca. 500 meter oppstrøms utløp i Orkla (**bilde 128 og 129**). Det er uhindret, lett oppgang for fisk fra Orkla fram til dette punktet i vassdraget.

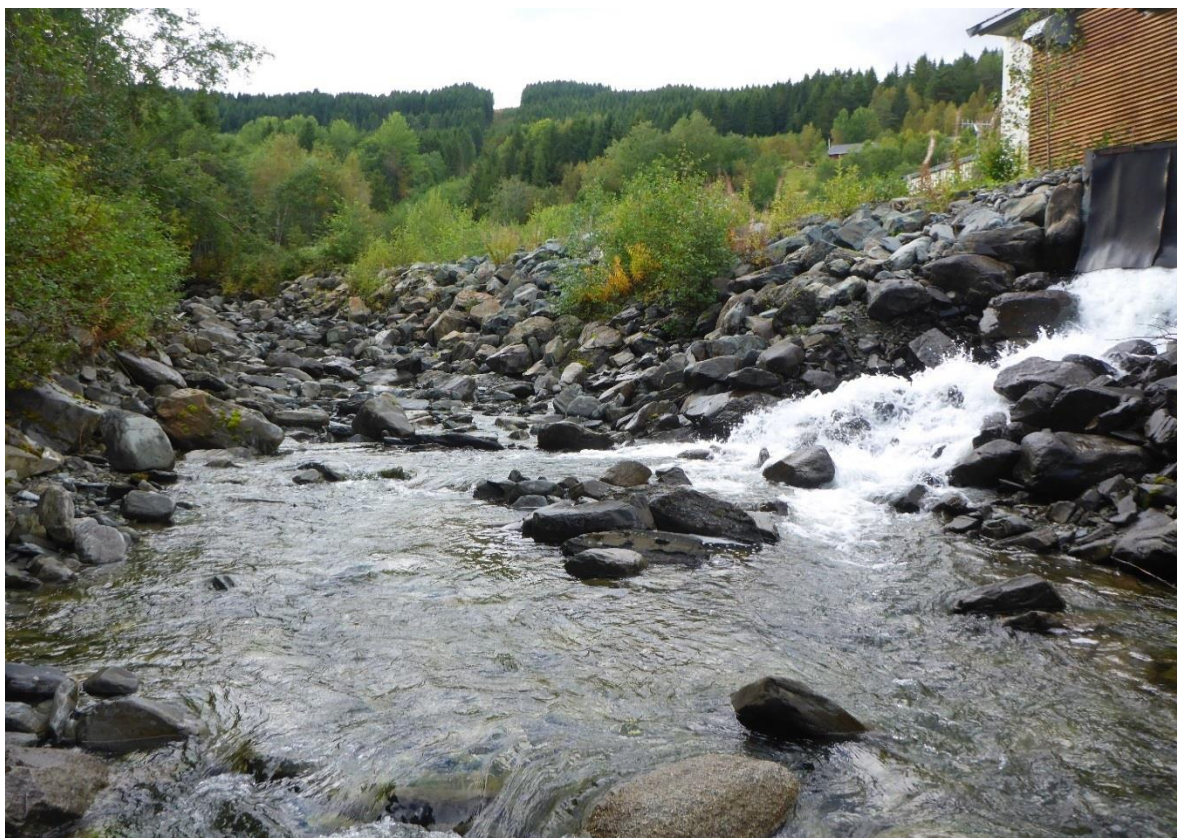
Som nevnt ovenfor er det lite vann i det opprinnelige løpet ovenfor utløpet av Sya kraftverk, og det tyder på at det er et vandringshinder bare noen meter ovenfor kraftverksutløpet (**bilde 130**). Videre oppover forbi kraftverket er det stort sett grovt substrat, og bekken har stedvis bratt gradient. Området er derfor mindre egnet som gyteområde, men godt egnet som oppvekstområde for anadrom ungfisk. Under befaringen fra kraftverksutløpet og en kilometer innover, var det vanskelig å peke på én bestemt vandringsbarriere. Imidlertid blir substratet forholdsvis grovt med høy fallgradient i elveløpet, og det er tvilsomt om naturlig anadrom strekning tidligere har vært lengre enn ca. 800–1000 meter forbi kraftverksutløpet (**bilde 131**). Den lave vannføringen i Sya i vannførert strekning gjør at området i dag må regnes som tapt areal for anadrom laksefisk. Partiet gir ikke helårsoverlevelse for ungfisk. Munningsområdet der Sya løper sammen med Orkla hadde under befaringen i 2017 en ganske spredt vifteform. Under perioder med lav vannføring vil det kunne være vandringshindrende for oppvandring av anadrom laksefisk til vassdraget.

Bilde 130. Sya kraftverk ca. 700 m ovenfor samløpet med Orkla. Foto: Jan Gunnar Jensås, NINA.

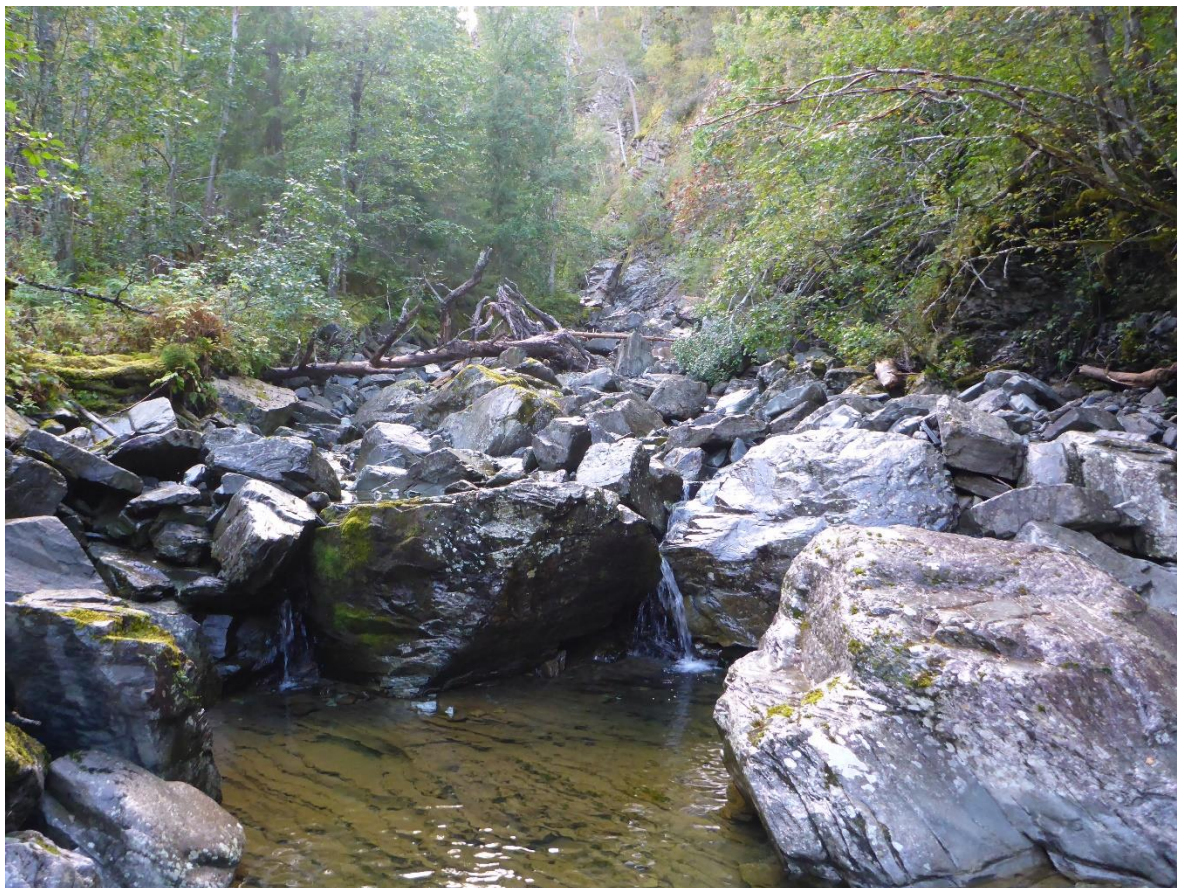
Bilde 131. Fra strekningen ca. 800 – 1000 m ovenfor kraftverksutløpet. Det er flere parti med til dels grovt substrat i området og det er usikkert hvor mye lengre den opprinnelig anadrome strekningen var. Foto: Jan Gunnar Jensås, NINA.

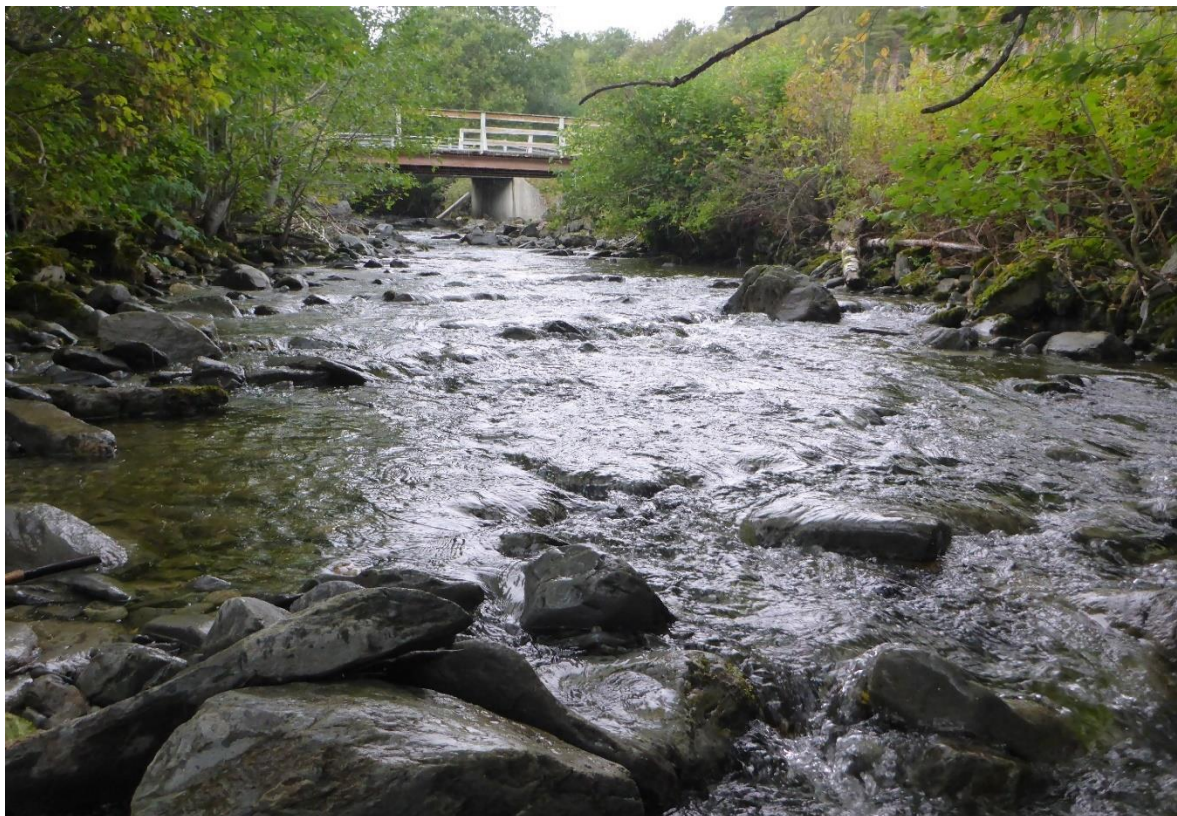
Det ble elfisket på to stasjoner i Sya. Den nederste elfiskestasjonen (**bilde 132**) ble lagt nedenfor brua på jordbruksveien like nedenfor Orklaveien. Dette er ca. 120 meter oppstrøms samløpet med Orkla. Den øverste elfiskestasjonen ble lagt fra like nedstrøms kraftverksutløpet.

Bilde 132. Nederste elfiskestasjon i Sya i 2017. Bru til traktorveien nedenfor Orkdalsveien øverst i bildet. Foto: Jan Gunnar Jensås, NINA.

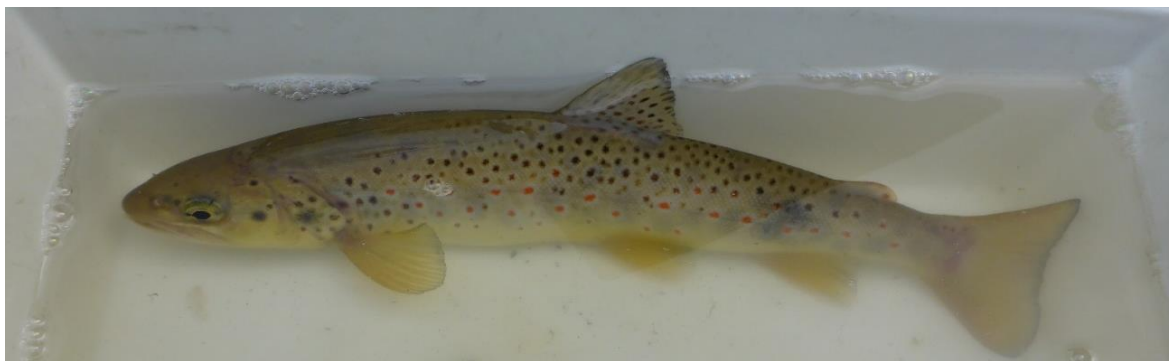
Bilde 133. Ørret på 260 mm fanget på elfiskestasjon like ned for Sya kraftverk 2017. Foto Jan Gunnar Jensås, NINA.

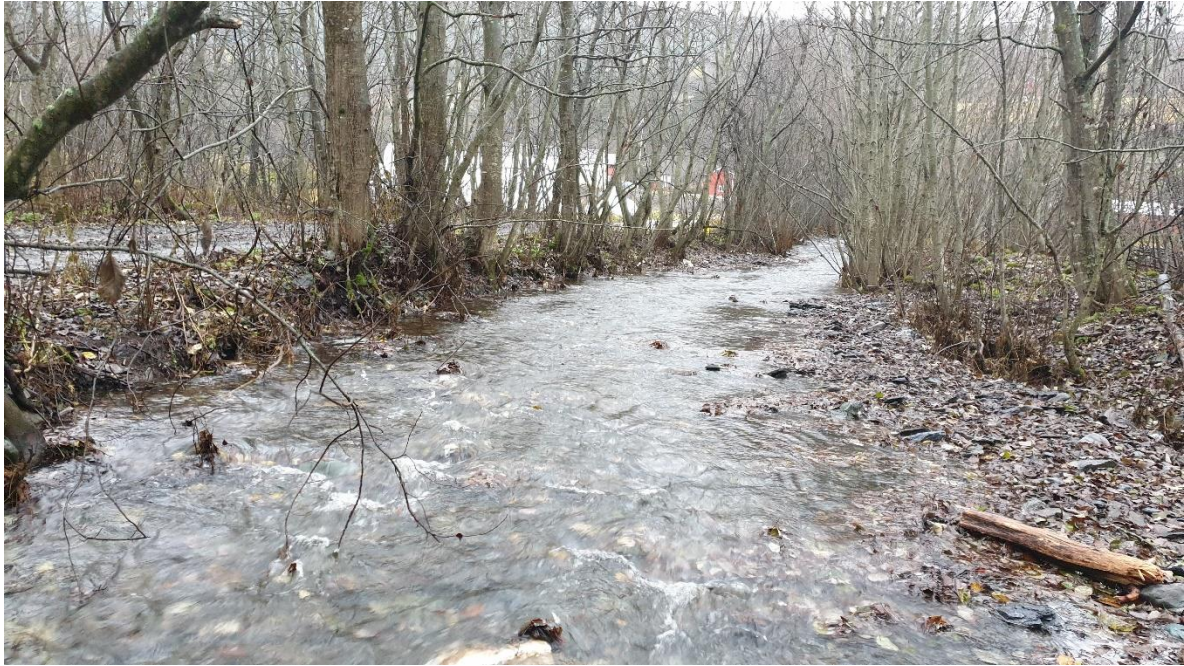
Bilde 134. Områder ved nedre elfiskestasjon i Oa. Foto: Sigrid Østrem Skoglund, NINA.
