1798

NINA Rapport

Resultater fra feltundersøkelser og problemkartlegging av sidevassdrag til Orkla

Kunnskapsgrunnlag for beregning av tapt areal og tiltaksforslag for sjørretbekker i Orkla.

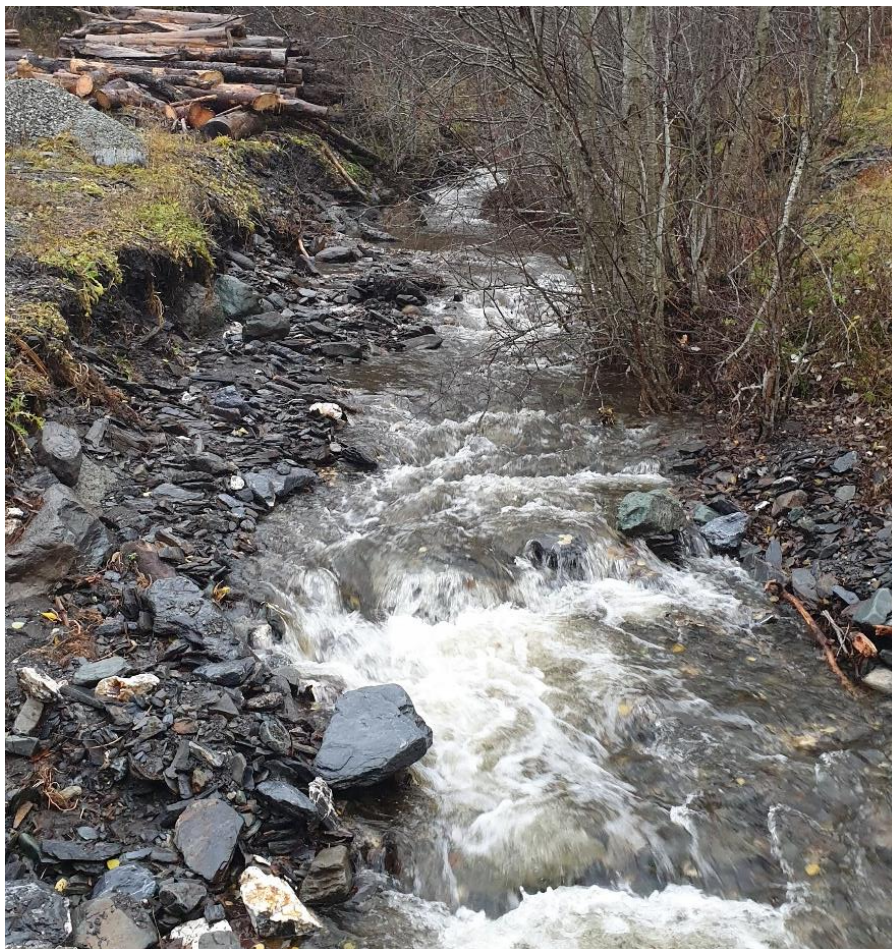
Bilde 135. Områder ved øvre elfiskestasjon i Oa. Foto: Sigrid Østrem Skoglund, NINA.

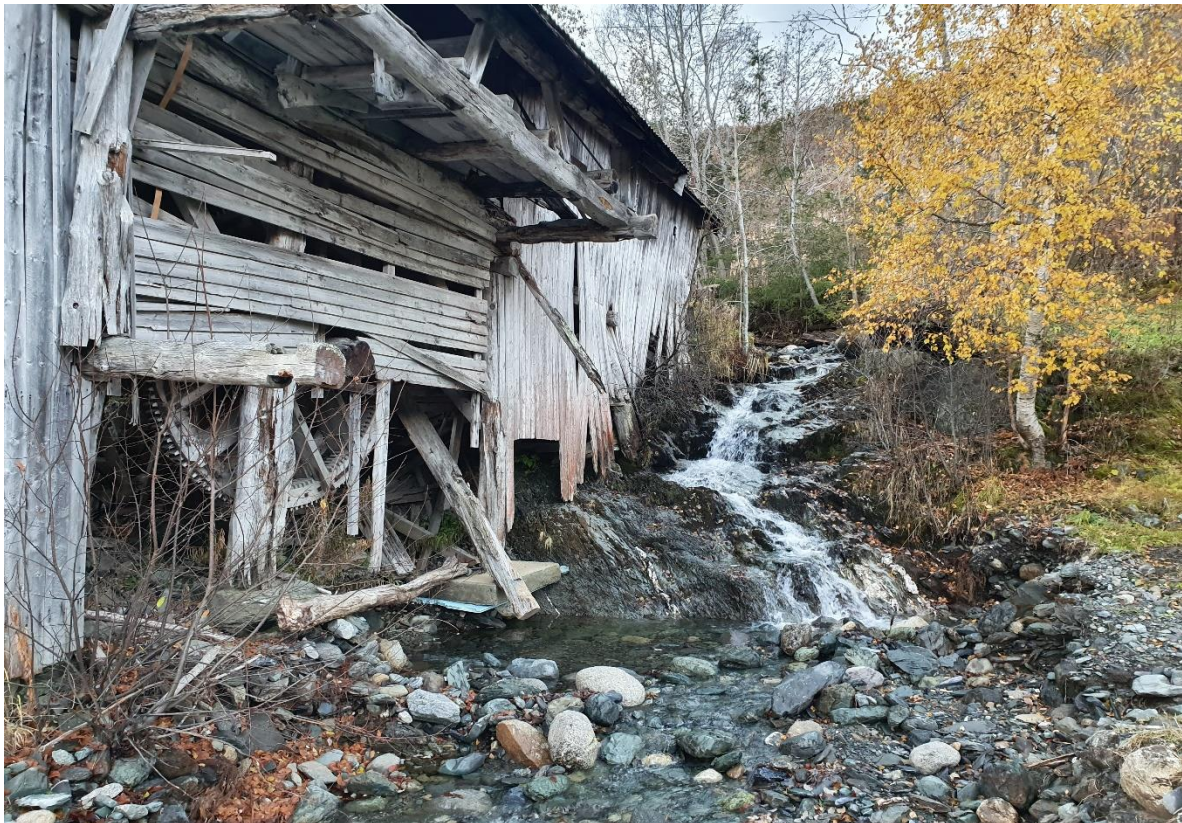
Under en befaring i vassdraget i 2017 ble oppvandringsforhold for laksefisk karakterisert som vanskelig. Dette på grunn av at det var et menneskeskapt fall på ca. 80 cm, der Snoa munner ut i et stritt sideløp av Orkla. Det beskrevne fallet bestod av grov stein/storstein, som sannsynligvis er murt opp i forbindelse med kulvert under Fv. 700. Det kunne se ut som om bekken var steinsatt fra under vegbrua og ned til fallet, det vil si en strekning ca. 10 meter. Vassdraget ble høsten 2019 befart fra munningen og opp til naturlig vandringsbarriere (**bilde 136**). Under denne befaringen var det beskrevne fallet fra 2017 borte. Det hadde da lagt seg opp en større grusrygg i sideløpet til Orkla som jevnet ut fallet (**bilde 137**).

Bilde 136. Naturlig vandringsbarriere for anadrom laksefisk i Snoa om lag 110 meter fra samløp med Orkla. Foto: Øyvind Solem, NINA.

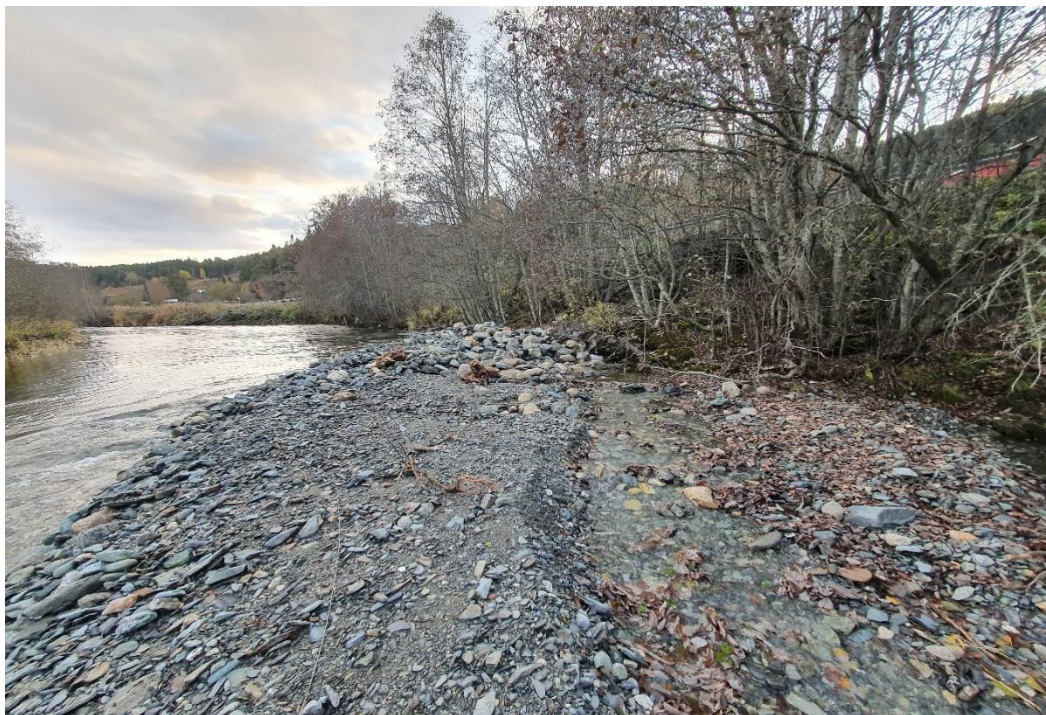
Bilde 137. Grusør som har lagt seg opp i sideløpet av Orkla og munningen av Snoa. Foto: Øyvind Solem, NINA

Munningsområdet representere under befaringen i oktober 2019 ikke lenger noe problem for oppvandrende laksefisk. Kulverten under Fv. 700 er bygd som bru med steiner i bekkebunnen, og representerer heller ikke et hinder for oppgangsfisk (**bilde 138**). Rett før naturlig vandringsbarriere (**bilde 136**) er det en kulvert under en gårdsvei i form av et betongrør som laksefisk vil ha problemer med å passere på de fleste vannføringer (**bilde 139**). Imidlertid er denne kun 15 meter nedstrøms naturlig vandringsbarrierer. Mellom Fv. 700 og kulverten under gårdsveien er det ca. 95 meter. Substratet på strekningen består stort sett av grovere stein (> 20 cm) som er lite egnet for gyting, men som gir gode skjulmuligheter for ungfisk. Total bredde varierte mellom 2-4 meter på anadrom strekning av Snoa.

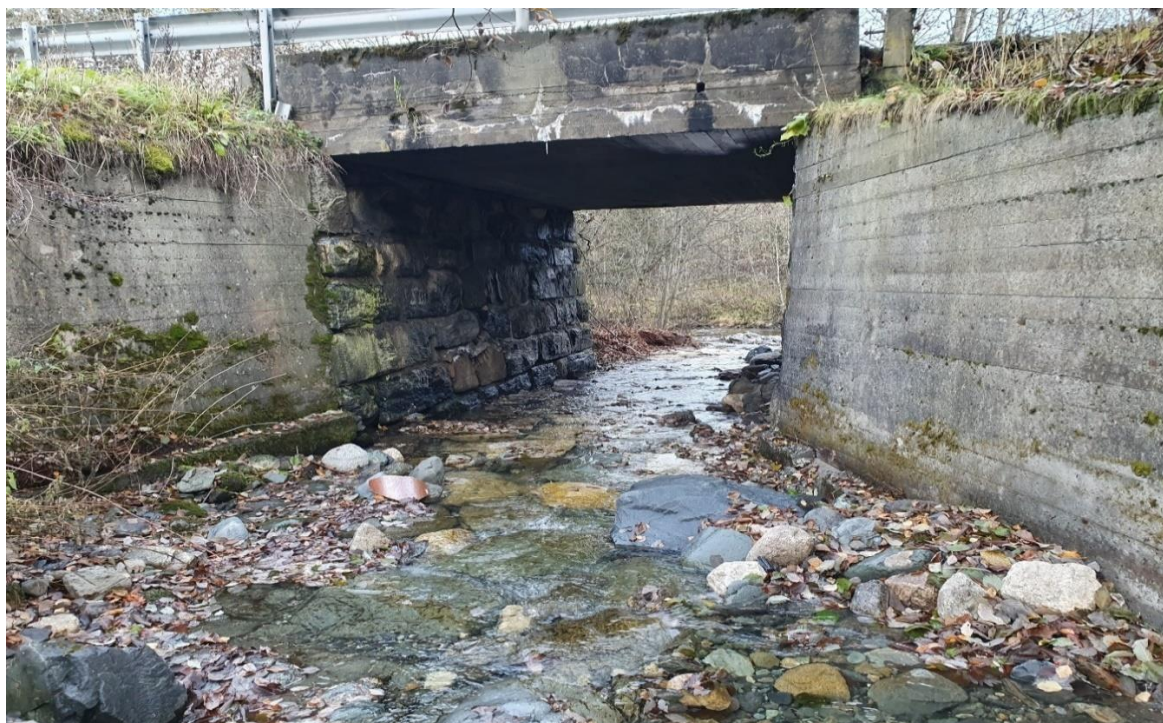
Bilde 138. Kulvert under Fv. 700 rett før Snoa munner ut i Orkla representerer ikke et vandringshinder for anadrom laksefisk. Foto: Øyvind Solem, NINA.

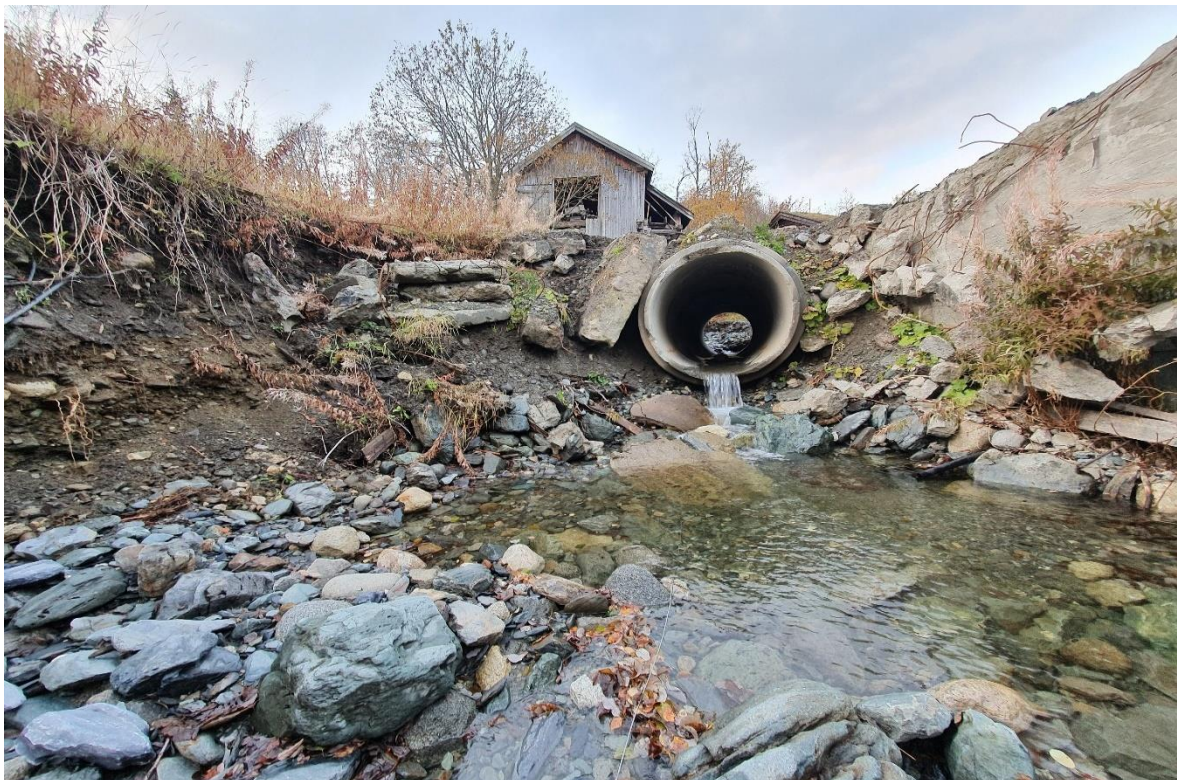
Bilde 139. Kulverten under gårdsveien like nedstrøms naturlig vandringsbarriere i Snoa. Foto: Øyvind Solem, NINA.

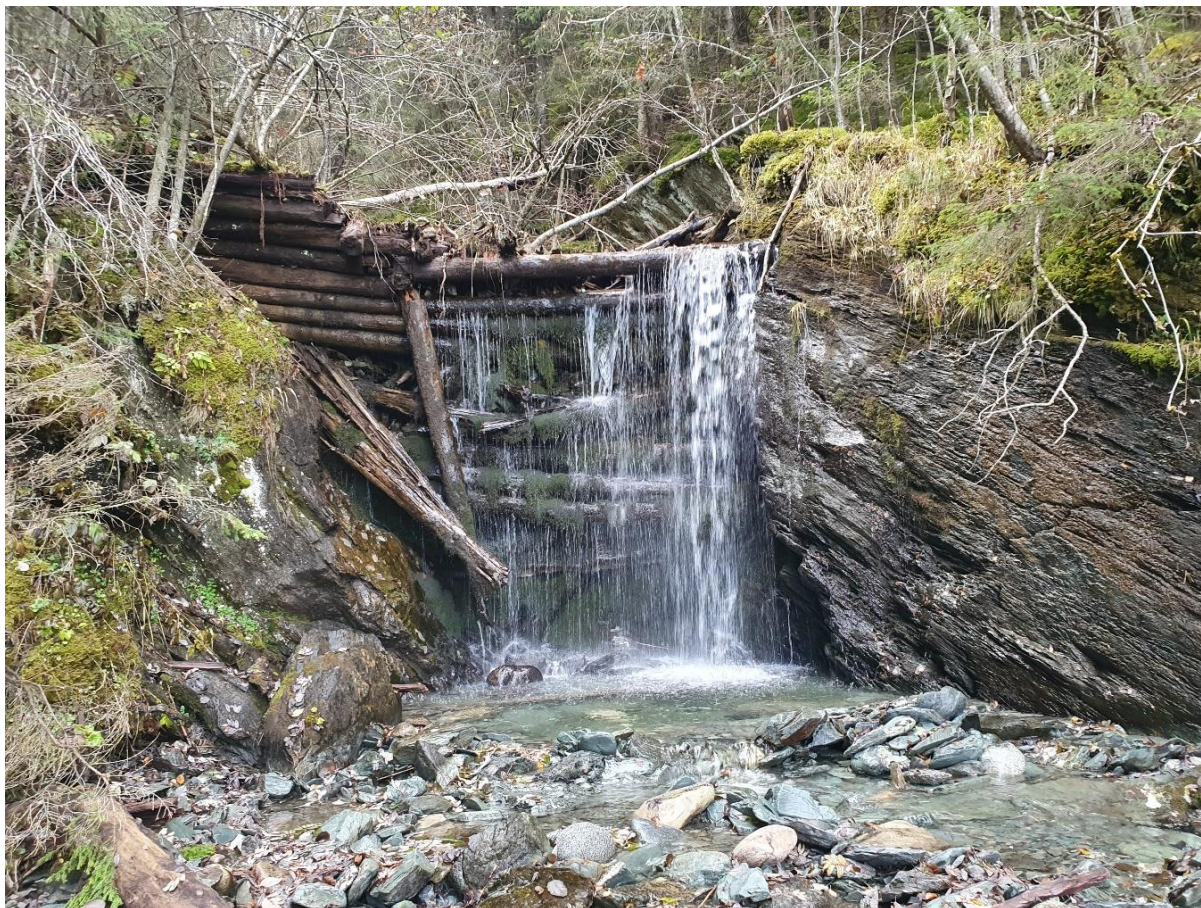
Anadrom strekning i Uva er ca. 600 meter, og strekker seg fra munningen og opp til en gammel damkonstruksjon ovenfor Fv. 700 (**bilde 140**). Dammen reduserer ikke den opprinnelige anadrome strekningen i bekken, da stigningen der den er bygd er så bratt at det naturlig ville vært vandringsstopp der. Søk på gamle flyfoto indikerer at bekken i dag ser ut til å følge samme bekkeleie som i 1937. Det antas derfor at vassdraget i dag stort sett følger sitt naturlige bekkeleie. På sin vei nedover mot samløp med Orkla passerer bekken flere veikryssinger. Bortsett fra en traktorvei rett nedstrøms vandringsbarrieren (ca. 20 meter nedstrøms), ble ingen av de andre veikryssingene under befaringen høsten 2019 antatt å være vandringshindrende. Kulverten under traktorveien oppe ved vandringsbarrieren består av et stålrør der det på oversiden av har lagt seg noen større steiner (**bilde 141**). På noen vannføringer vil det være vanskelig for fisk å

Bilde 140. Gammel dam er lokalisert der den tidligere naturlige vandringsbarrieren for anadrom laksefisk i Uva også inntraff. Foto: Øyvind Solem, NINA.

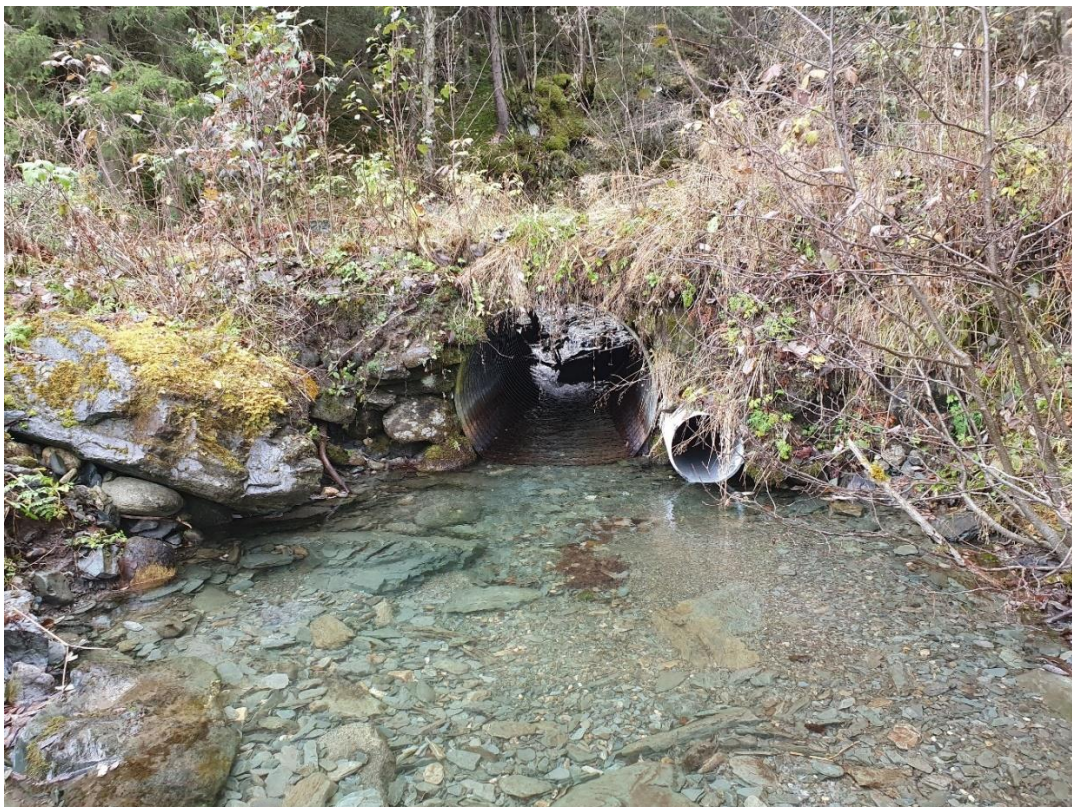
Bilde 141. Kulvert under traktorvei oppe ved vandringsbarriere kan være vandringshindrende på visse vannføringer som følge av store steiner på oversiden (skimtes gjennom røret). Foto: Øyvind Solem, NINA.

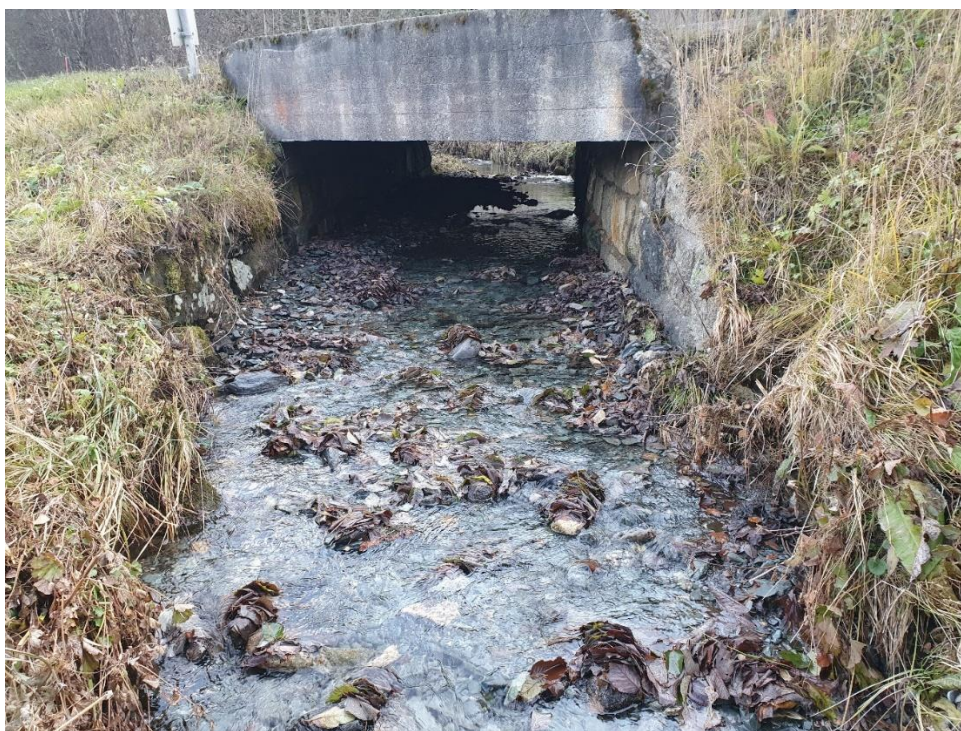
passere disse. De befarte veikrysningene nedstrøms traktorveien ivaretar derfor fiskevandring på en god måte med bevart bekkebunn og krysninger med bru. Den første kulverten under Fv. 700 er konstruert som en bru med naturlig elvegrus i bekkebunnen (**bilde 142**). Kulverten under traktorvei ned mot samløpet med Orkla anses på befaringstidspunktet høsten 2019 ikke som et vandringshinder, men rett nedstrøms denne var det en del kvist og greiner som på enkelte vannføringer vil være vandringshindrende.

Bilde 142. Kulvert under Fv. 700 er bygd opp som en bru med naturlig elvegrus i bunnen. Foto: Øyvind Solem, NINA.

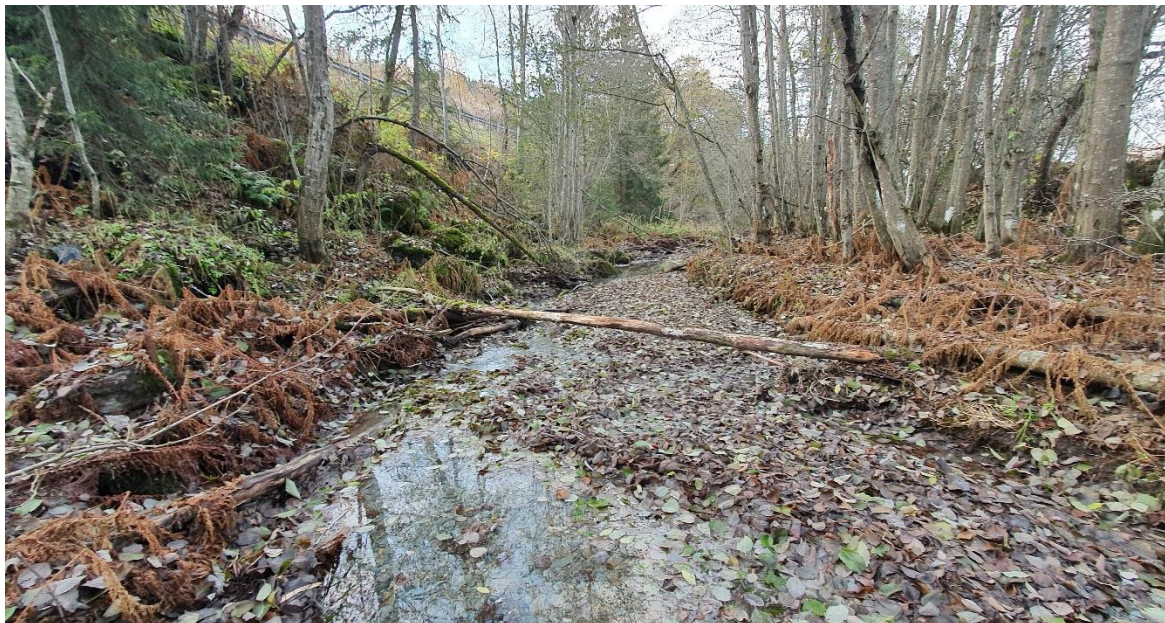
Under befaringen høsten 2019 var det god vannføring i øvre del av anadrom strekning og ned mot Fv. 700. Nedstrøms Fv. ble det mindre og mindre vann og ned mot samløpet med Orkla var det bare så vidt det var vann igjen i bekken (**bilde 143**). Vi har ingen naturlig forklaring på dette fenomenet. Trolig renner vannet i denne delen ned i grunnen og det vil i perioder med lav til middels vannføring i sidevassdraget gi vanskelige oppvandringsforhold for anadrom laksefisk.

Bilde 143. Nesten nede ved samløpet med Orkla var det knapt vann igjen i Uva høsten 2019. Foto: Øyvind Solem, NINA.

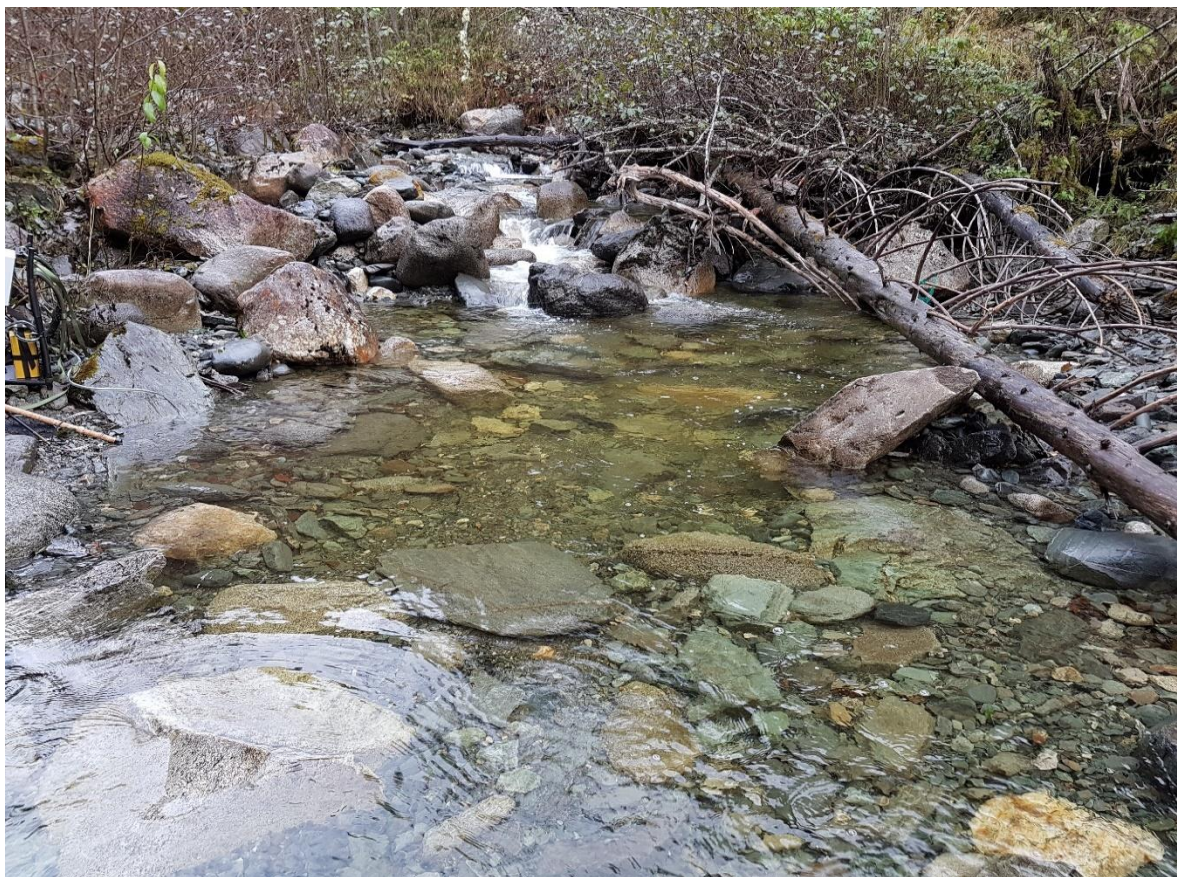
Det ble gjennomført elektrisk fiske på én stasjon i Otla. Stasjonen lå ca. 20 meter oppstrøms samløpet med Resa. Stasjonen var på 47 m², og substratet besto stort sett av stein og blokk fra 100 mm til over 250 mm, men også med innslag av mindre stein og sand (**bilde 145**). På stasjonen ble det funnet fire eldre ørretunger, noe som gir en samlet tetthet på 9,7 individ per 100 m².

Bilde 145. Elfiskestasjon nederst i Otla. Foto: Espen Holthe, NINA.

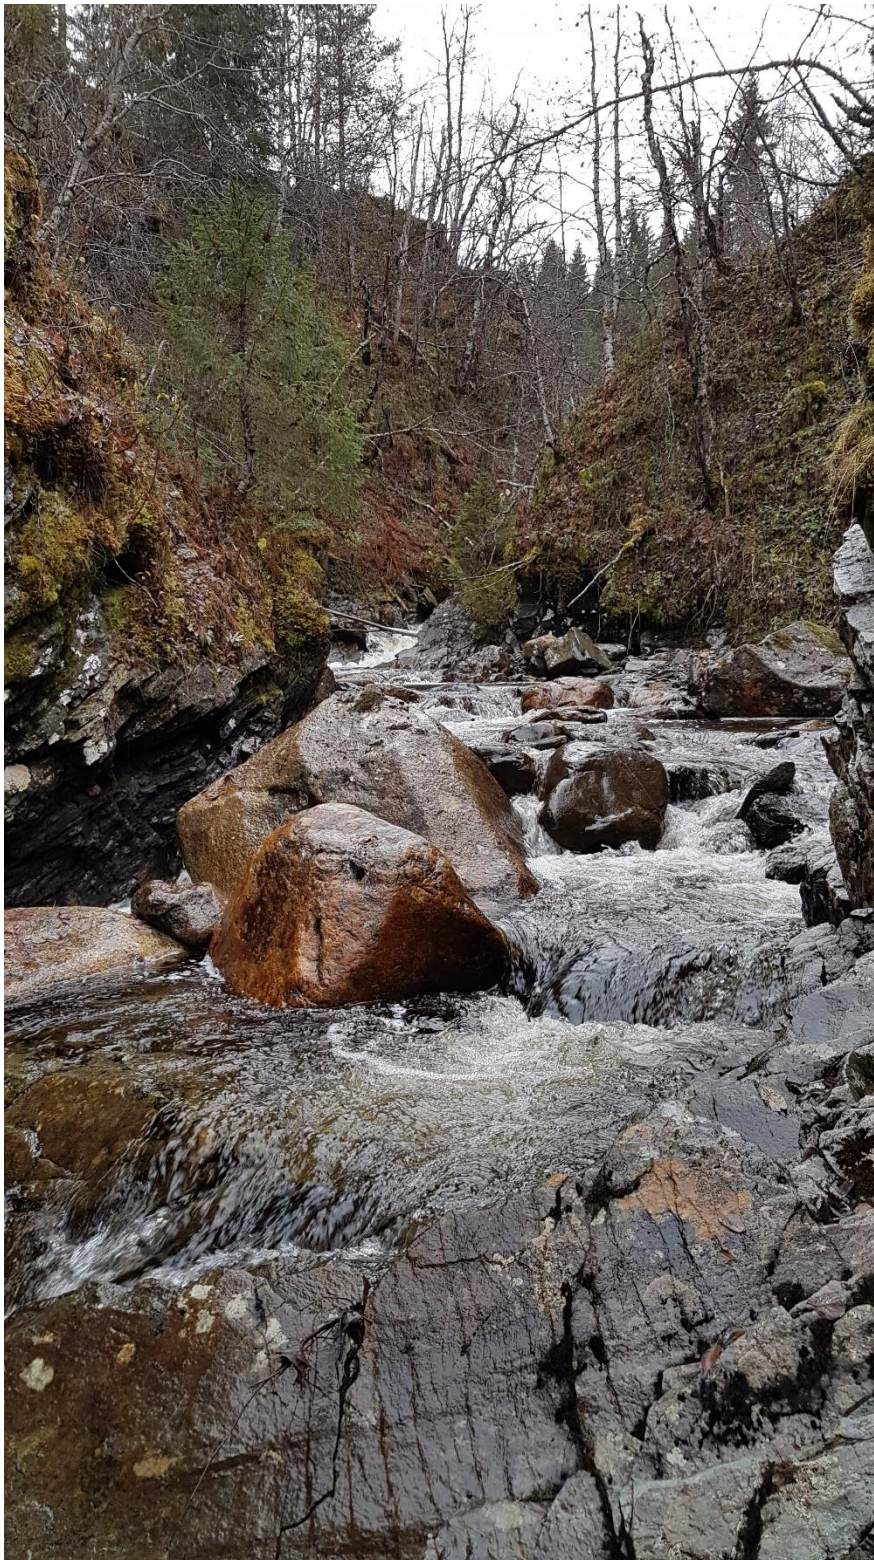
Druggu i Resa er lakseførende i omtrent én kilometer. Habittatet i bekken varierer mellom stryk, egnede gyteområder og dypere kulper. I de øvre delene, opp mot naturlig vandringsbarriere, er bekken forholdsvis bratt med mange strykpartier og små fall (**bilde 146**). Tidligere var dette en viktig gytebekk for sjørret oppgang fra Orkla og Resa (pers medd. Håvard Lo).

Bilde 146. Druggu i Resa nedstrøms vandringbarriere. Foto: Espen Holthe, NINA.

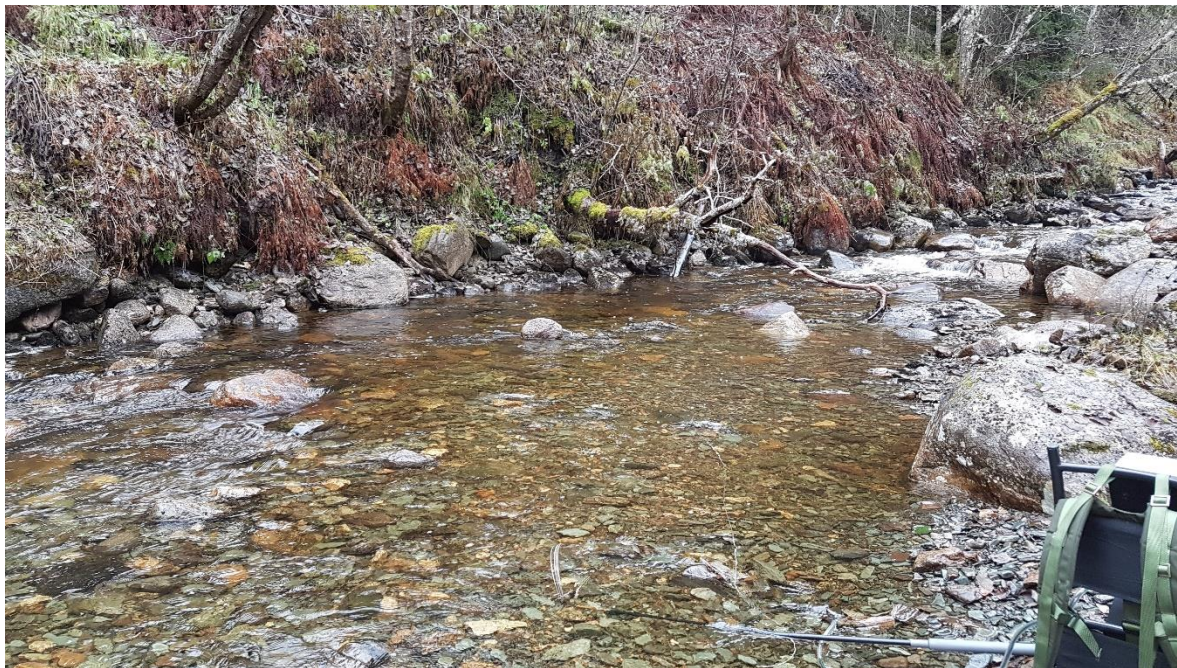
Bilde 147. Nedre elfiskestasjon i Druggu i Resa, Foto: Espen Holthe, NINA.

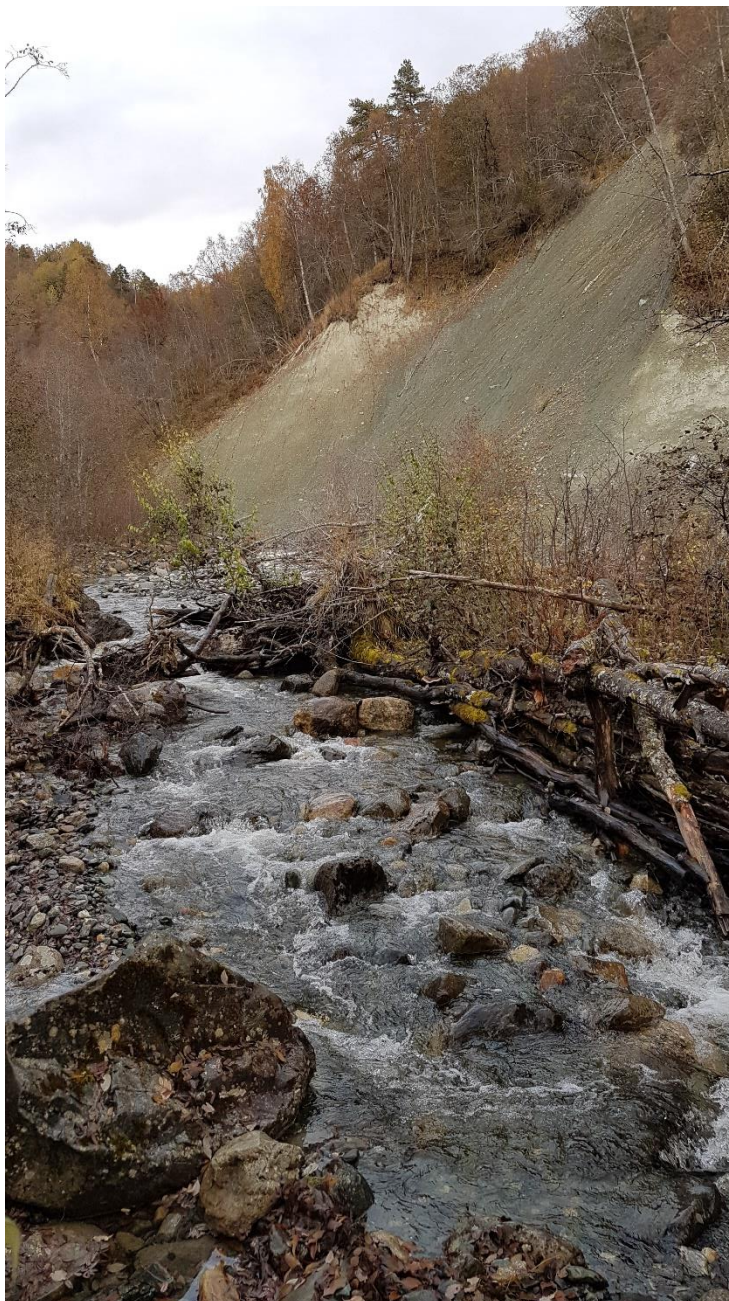
Ela er lakseførende i omtrent 700 meter fra samløpet med Resa. Bekken har forholdsvis bratt gradient, og består av flere kulper og små fall, men også roligere partier i nedre del. Ela er som Ota, og karakteriseres som en typisk flombekk (**bilde 148**).

Bilde 148. Nedre deler av Ela i Resa. Bildet er tatt nedstrøms den nedre elfiskestasjonen. Foto: Espen Holthe, NINA.

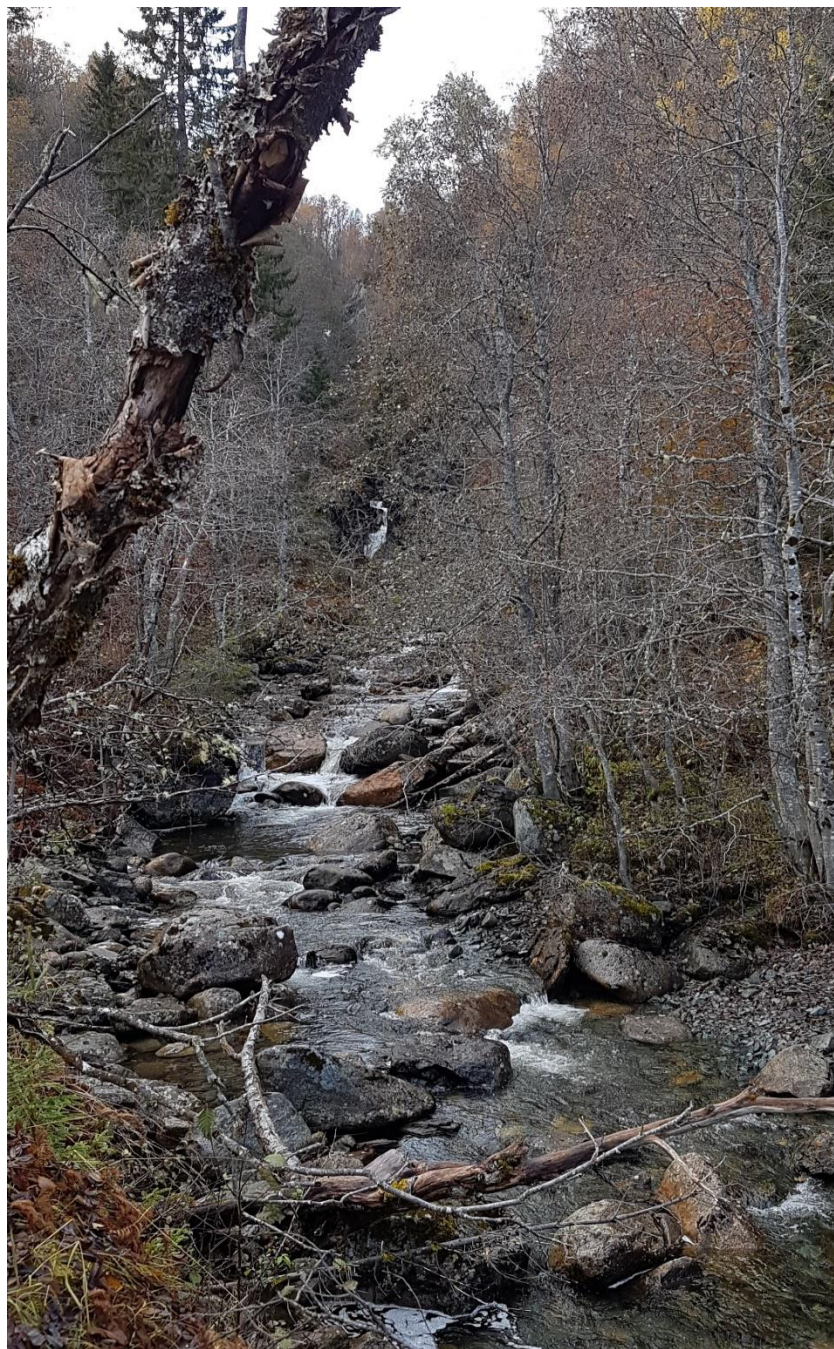
På den øverste stasjonen i Ela, omlag 450 meter over samløpet med Resa (**bilde 148**), ble det funnet fem eldre ørretunger. Avfisket areal var på 49 m², og tetthet av ørretunger ble beregnet

Bilde 148. Den øvre stasjonen i Ela i Resa. Stasjonen ligger i kulpen i midten av bildet. Vandringsbarriere kan skimtes i bakgrunnen. Foto: Espen Holthe, NINA.

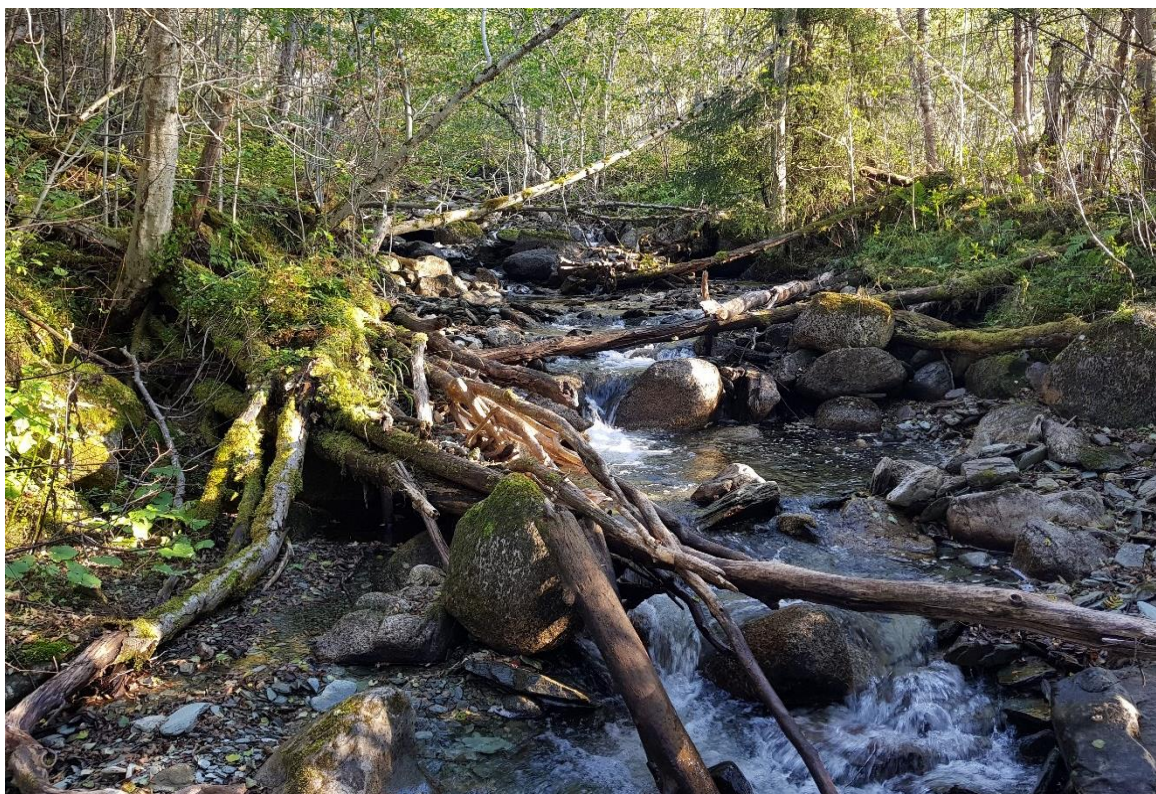
I anadrom del av Jora er elva stri med mange stryk (**bilde 149**). Store deler av bunnsubstratet består av grovere stein med innslag av flussberg (løst, lett forvitrende, flakaktig berg). Jora domineres slik vi vurderer det av oppvekstområder for laksefisk, med substratbegrensinger og naturlig underskudd i forhold til gytemuligheter for anadrom laksefisk.

Bilde 149. Jora fremstår i anadrom sone som et sidevassdrag med mange stryk og med dominans av grovt bunnsubstrat. Her fra områder rett oppstrøms Fv. 501. Foto: Øyvind Solem.

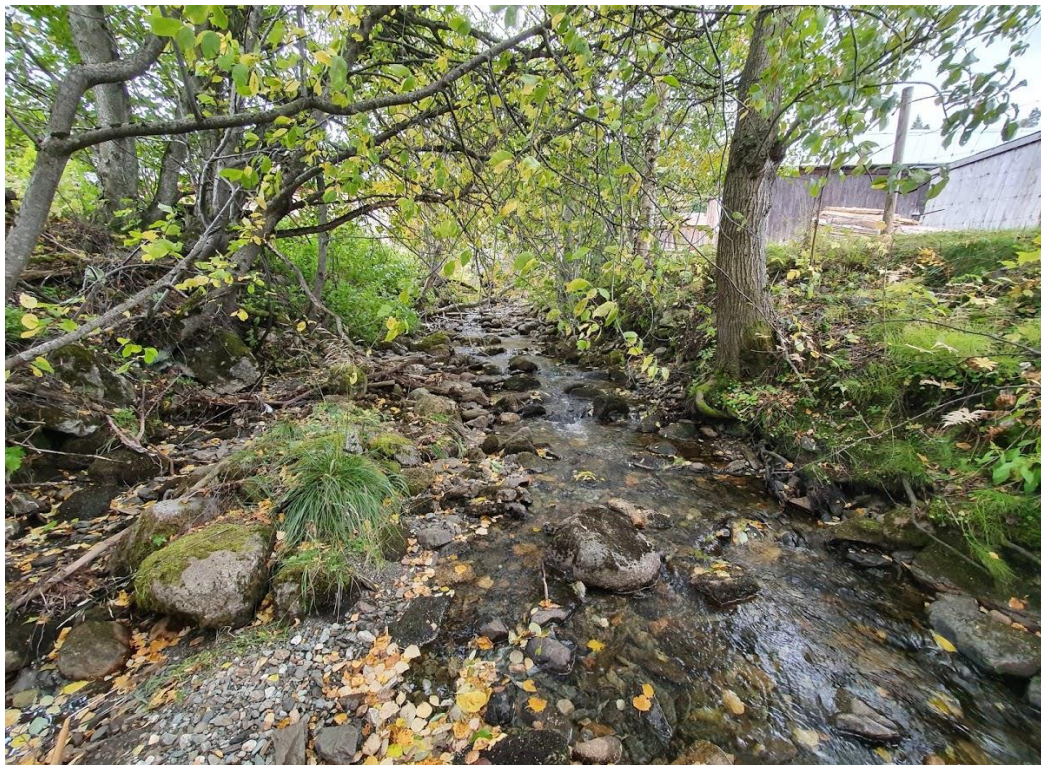
Figur 150. Deler av stasjonsområdet som ble avfisket med elektrisk fiskeapparat i Igda høsten 2019. Foto: Øyvind Solem, NINA

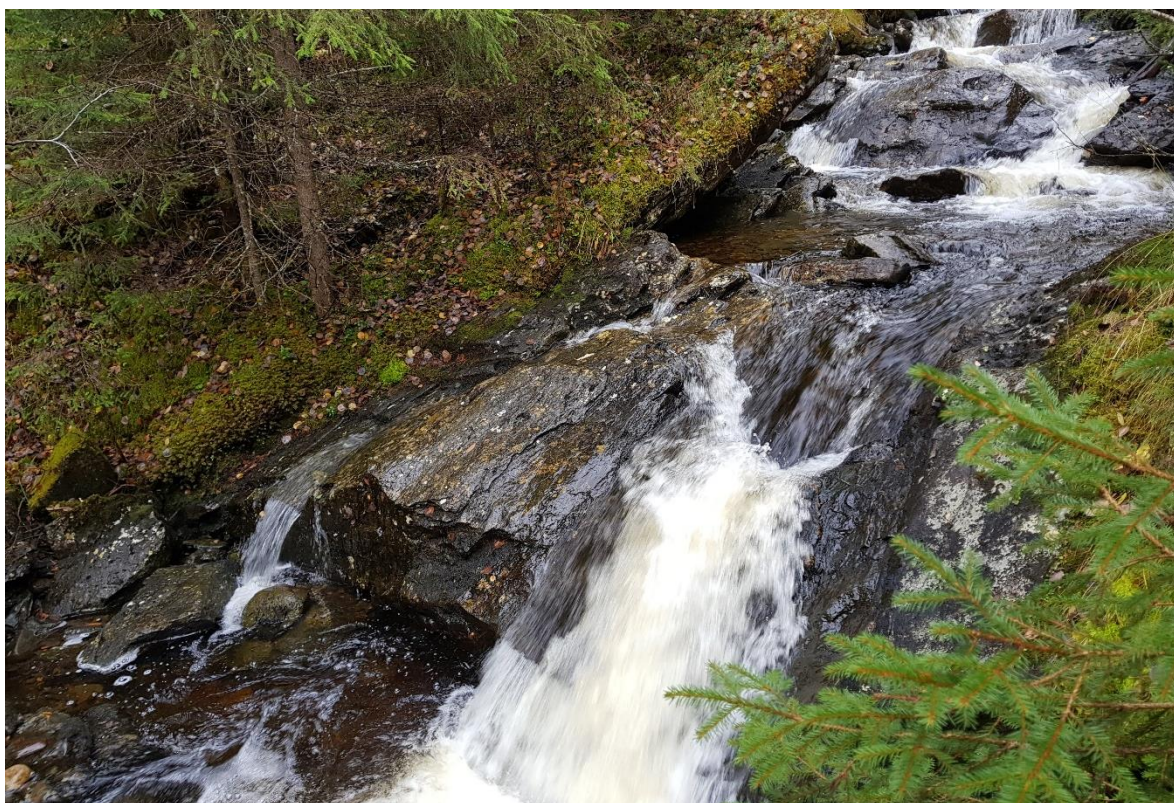
Naturlig vandringsbarriere i Verja er ved et fosseparti ca. 250 meter oppstrøms Tverdalsveien (**bilde 151**). I dag er vandringsbarrieren ca. 50 meter nedstrøms den naturlige, da en gammel, utrangert dam eller en konstruksjon i forbindelse med en traktorvei, stopper anadrom laksefisk i å komme seg forbi (**bilde 152**). Videre nedover mot Tverdalsveien slakker bekken noen ut og selv om substratet består av mye grov stein (10-30 cm) er det flere strekninger som har egnede forhold for gyting.

Bilde 151. Naturlig vandringsbarrierer i Verja er ved et fosseparti ca. 250 meter oppstrøms Tverdalsveien. Foto: Øyvind Solem, NINA.

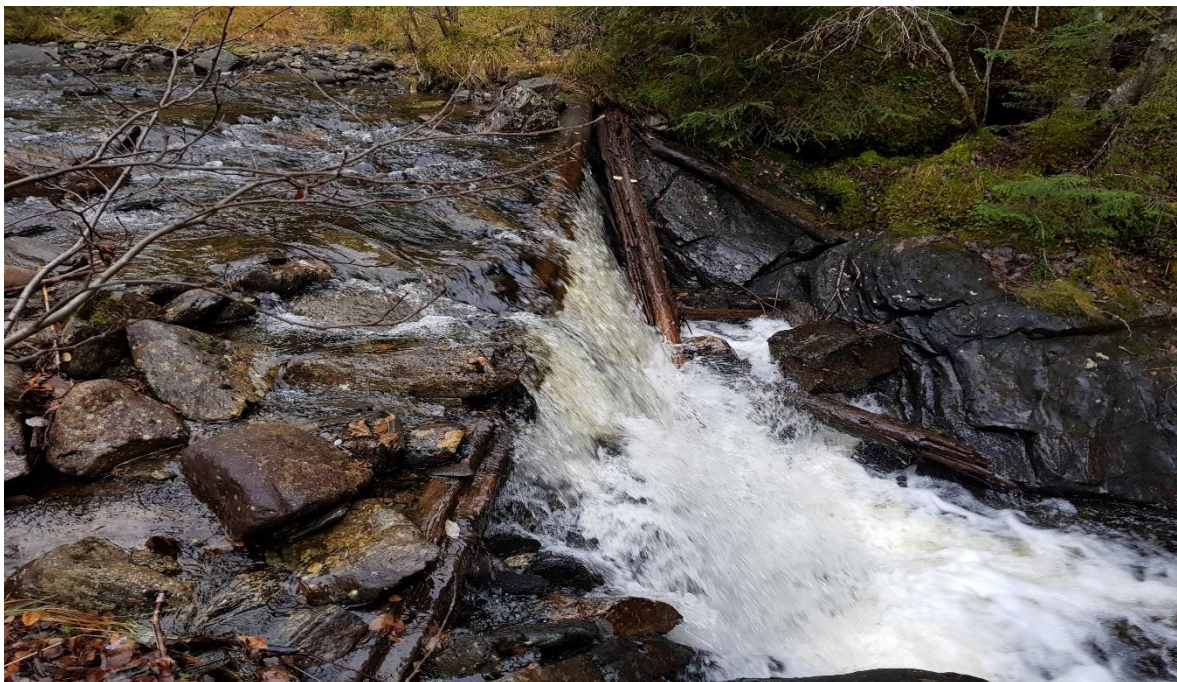
Bilde 152. Menneskeskapt vandringsbarriere i Verja ca. 200 meter oppstrøms Tverdalseveien.
Foto: Øyvind Solem, NINA.

Verja har en naturlig anadrom strekning på ca. 1100 meter og er dermed et viktig sjøørretvassdrag i Orkla. For å sikre fri vandringsvei for laksefisk i Verja anbefales et jevnlig tilsyn før gytesesongen for å sikre at problemområdet under brua ikke tilstoppes slik at gytefisk ikke kommer seg videre opp i bekken. Videre anbefales det forsøke å finne en løsning på kulverten under Tverdalsveien slik at fisk igjen kan vandre fritt videre oppover i vassdraget. Selv om det ikke er langt opp til naturlig vandringsbarriere fra det øverste menneskeskapte vandringshinderet foreslås dette fjernet hvis det ikke er til betydelig ulempe i forbindelse med bruk av traktorvei.

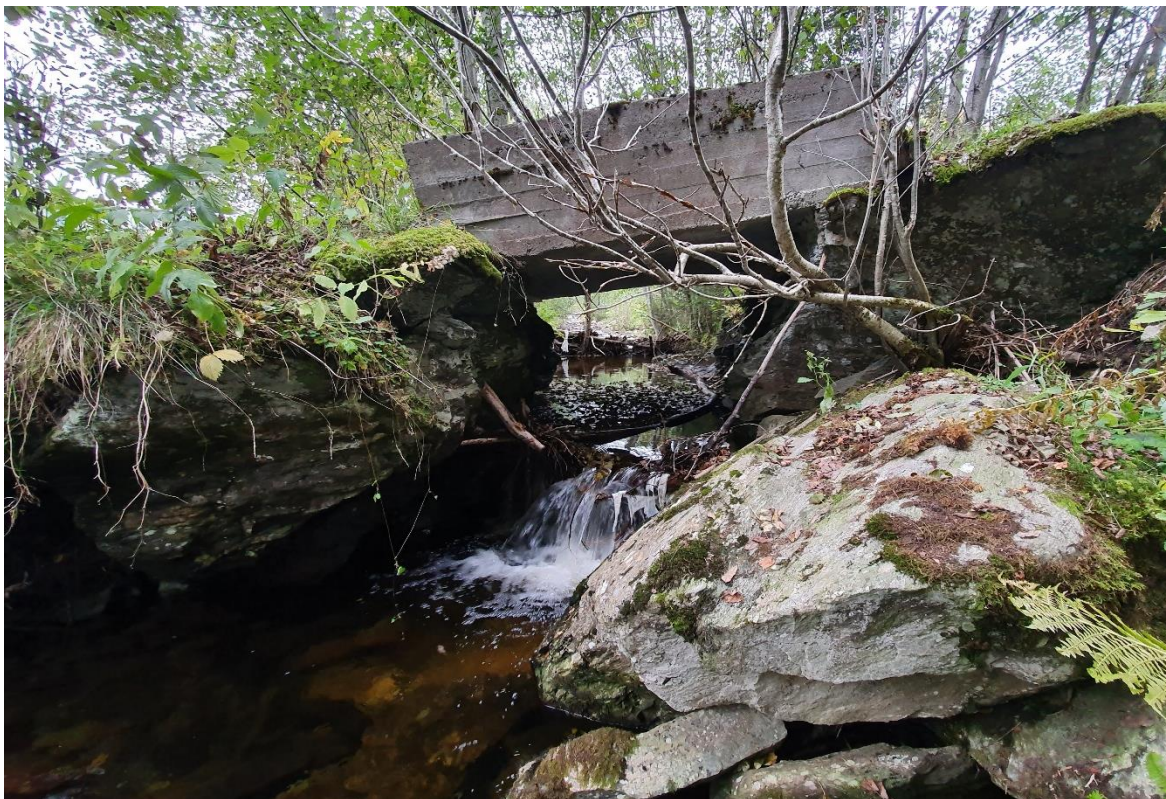
Bilde 154. Vandringshinder under og oppstrøms bru i Verja ca. 300 meter fra samløpet med Orkla høsten 2019. Foto: Øyvind Solem, NINA.

Bilde 155. Etter at stokkene på **bilde 154** ble fjernet høsten 2019 kunne fisken igjen vandre fritt oppover Verja. Foto: Øyvind Solem, NINA.

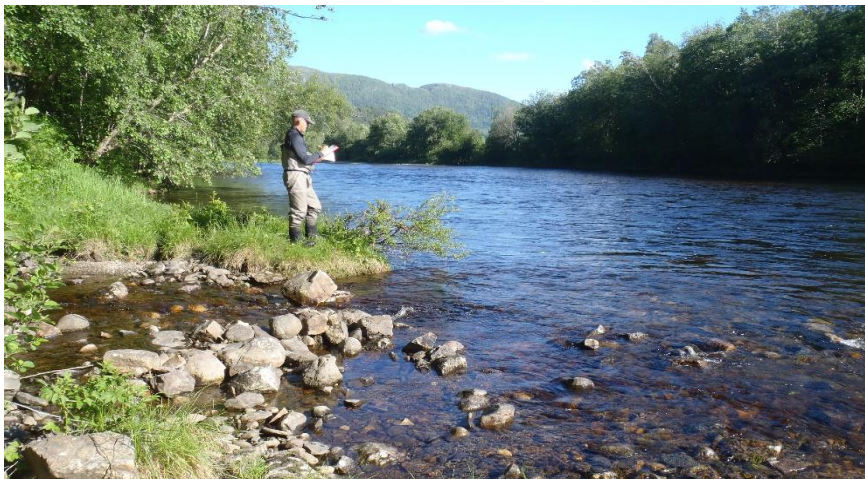
Munningen til vassdraget er relativt uproblematisk for fiskevandring ved normale vannføringer (**bilde 156**).

Bilde 156. Munningsområde til Kåttådna. Foto: Oskar Pettersen.

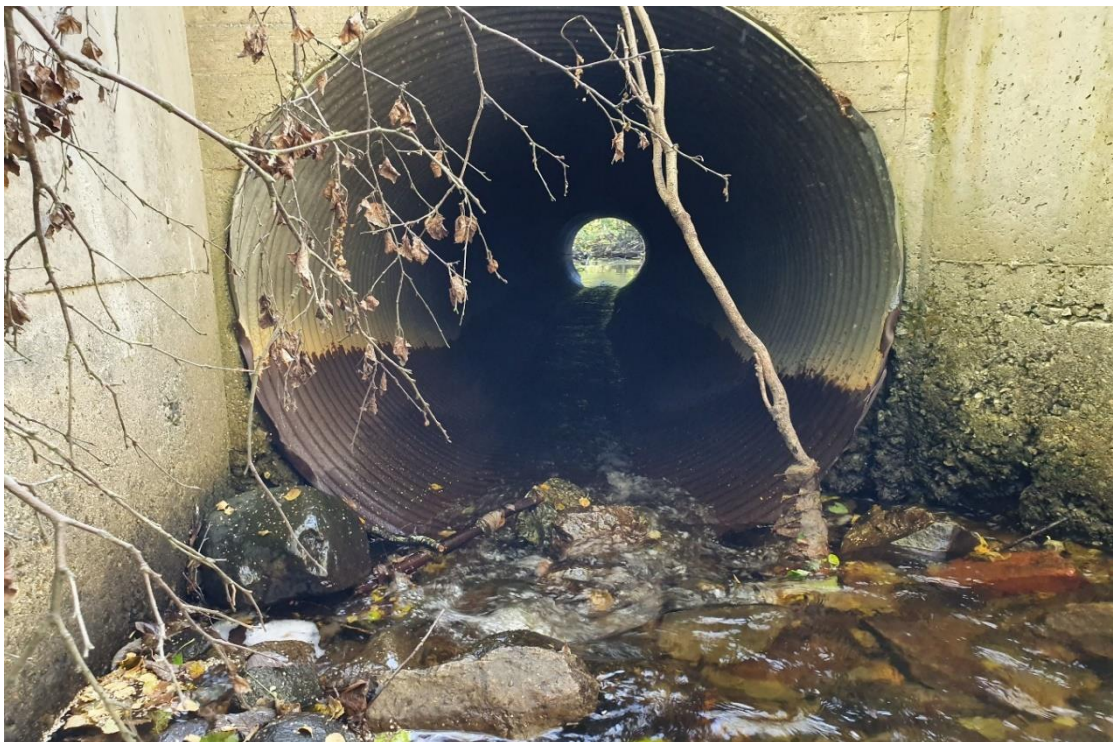
Bilde 158. Kulverten under Fv. 700 var høsten 2019 fri for kvist, men vurderes til å være et vandringshinder for anadrom laksefisk på visse vannføringer. Foto: Øyvind Solem, NINA.

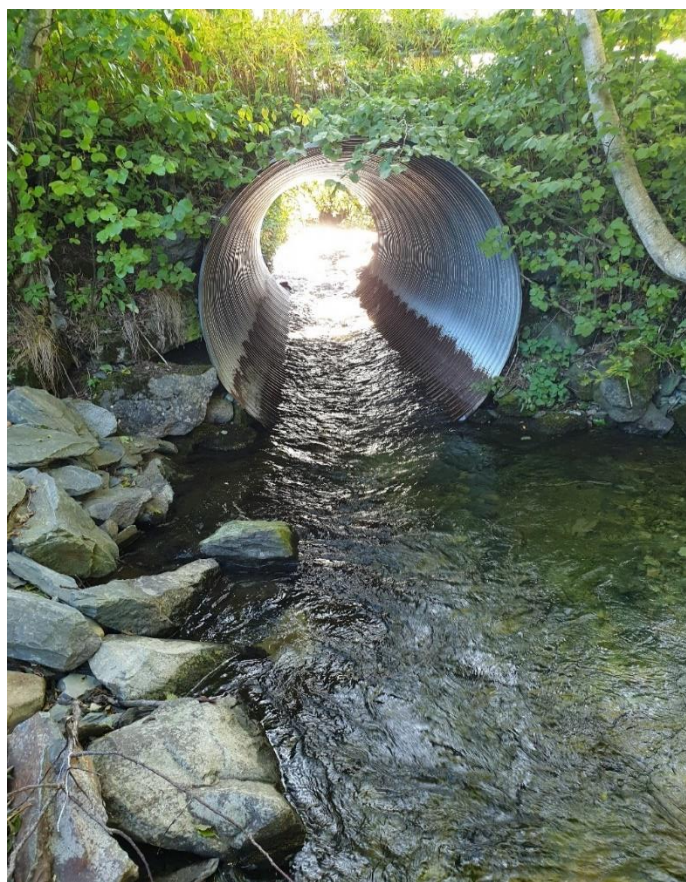
Det er ikke registret menneskeskapte, fysiske inngrep som medfører direkte brudd på fiskens vandring i naturlig anadrom strekning av Hurunda. Den nederste kulverten ved Voll kirke er noe høy ved lav vannstand, slik at fisk må hoppe for å entre kulverten (Bergan 2011). Ved undersøkelsestidspunktet i 2019, kunne det synes som om det var noe høy vannhastighet igjennom kulverten (**bilde 161**). Vannhastigheten ble ikke målt, og det er derfor usikkert hvordan den påvirker fiskevandring gjennom kulverten. Det ville uansett vært en fordel om kulverten hadde vært senket noe, eller om vannstanden nedstrøms kulverten hadde vært noe hevet, for å sikre at fisk kan vandre videre opp i vassdraget. Det er på det rene at kulverten har underdimensjonert bredde i forhold til naturlig bekkeløp, og burde vært erstattet med halvkulvert med bevart bekkeløp og lik bredde som bekkeløpet har på partiet.

Bilde 161. Kulvert oppstrøms stasjon 56 a, ved Voll kirke. Foto: Espen Holthe, NINA.

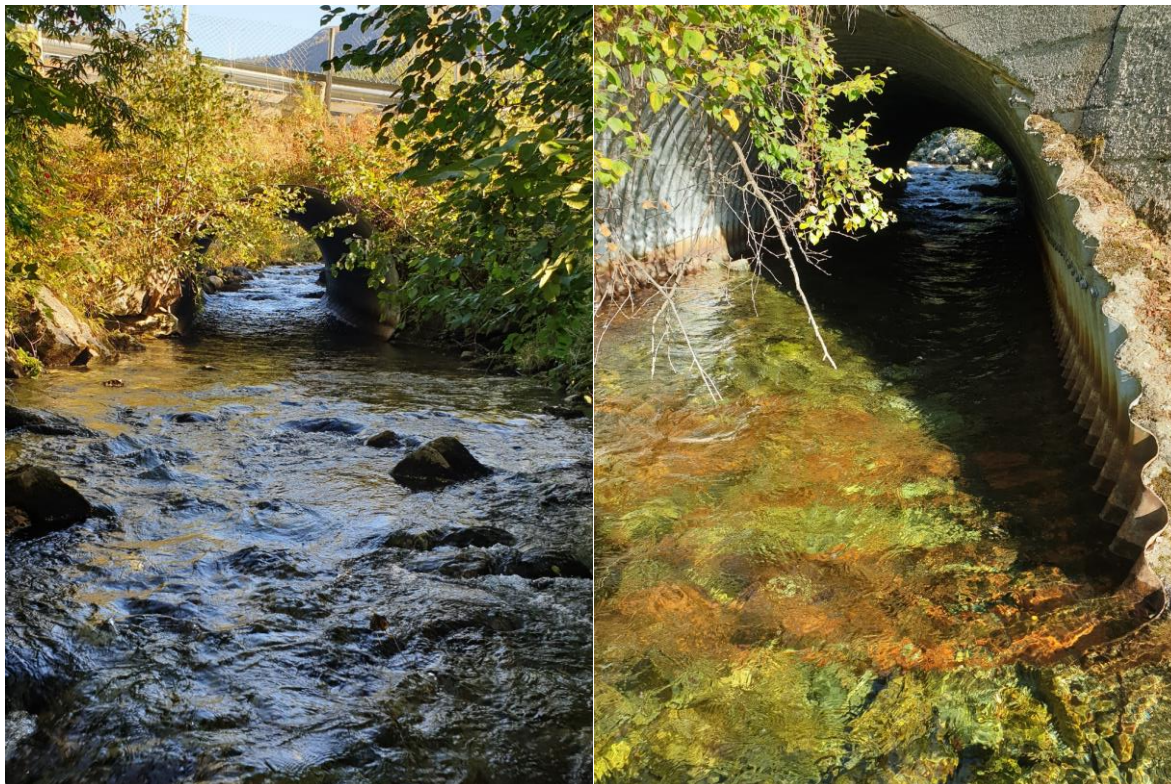
De to neste kulvertene i Hurunda, ved Voll skole og like nedstrøms Hurunda kraftverk, er begge nedsenket i elvebunnen (**bilde 162**), slik at de ikke utgjør et hinder for fiskevandring.

Bilde 162. Kulvert ved Voll skole (til venstre) og kulvert nedstrøms Hurunda Kraftverk (høyre). Begge kulvertene er delvis nedsenket i elvebunnen og har naturlig elvestein i bunnen. Foto: Espen Holthe, NINA.
