1798

NINA Rapport

Resultater fra feltundersøkelser og problemkartlegging av sidevassdrag til Orkla

Kunnskapsgrunnlag for beregning av tapt areal og tiltaksforslag for sjørretbekker i Orkla.

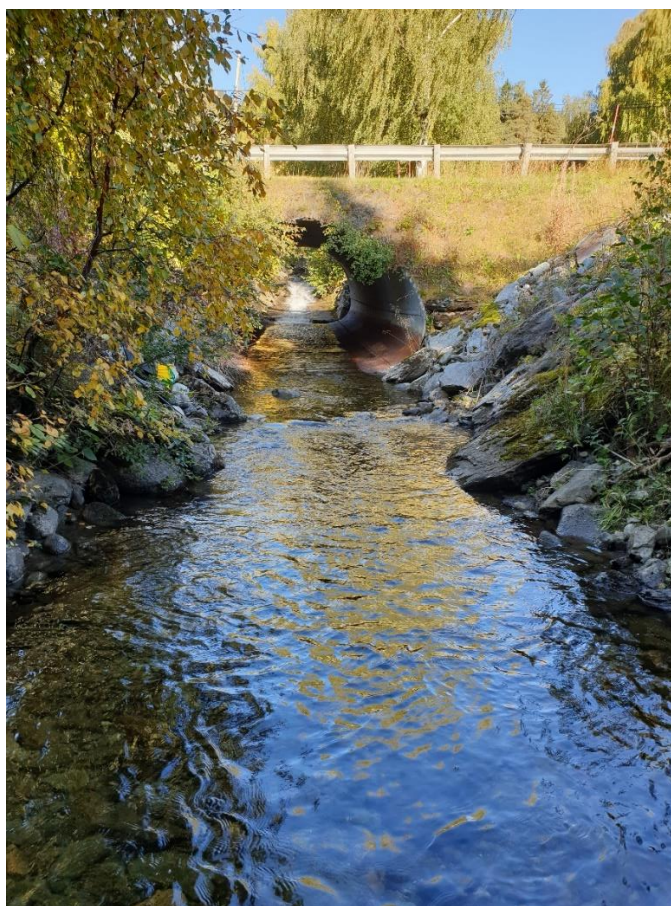
Ved Orkdalsveien er Røra lagt i kulvert under veien (**bilde 168**). Kulverten hindrer ikke oppgang av fisk, men oppstrøms kulverten er det støpt ei plate av betong, som er om lag 20 meter lang som mest sannsynlig fungerer som vandringsbarriere for fisk.

Bilde 168. Røra er lagt i kulvert under Orkdalsveien om lag 300 meter ovenfor samløpet med Orkla. Oppstrøms kulverten skimtes betongplata som fungerer som vandringsbarriere for fisk. Foto: Espen Holthe, NINA.

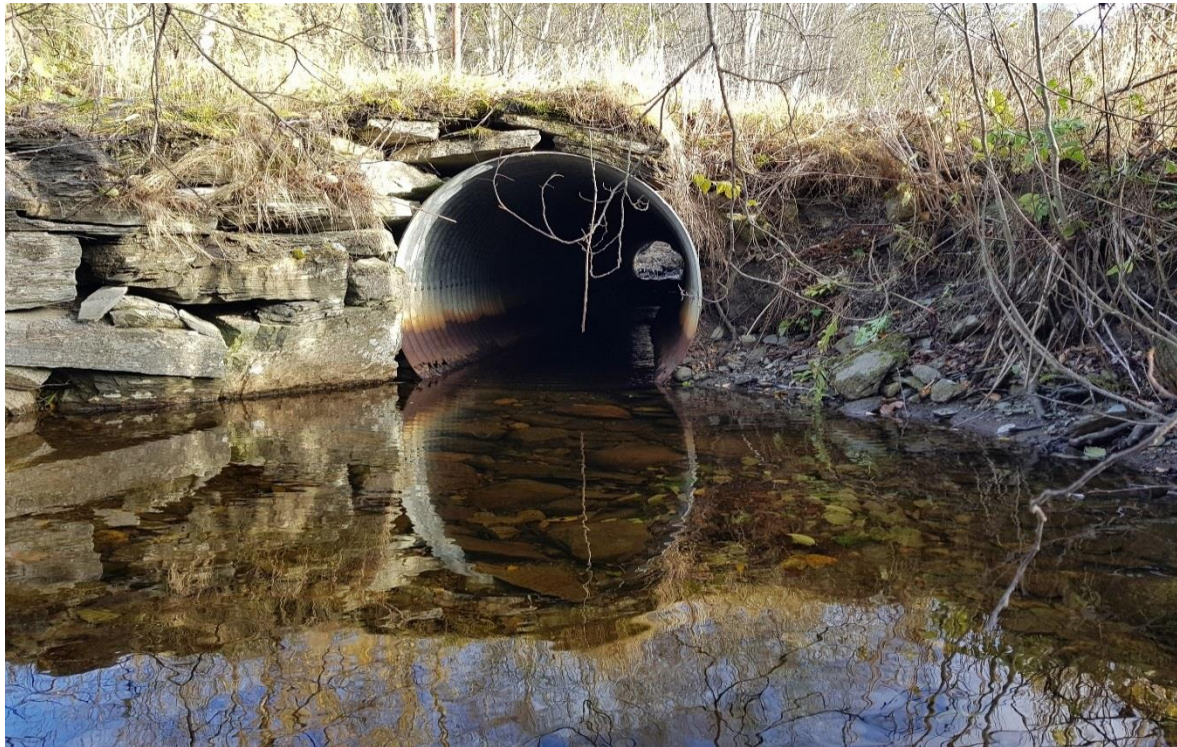
Bilde 171. Kulverten under Fv. 700 munner ut i en litt større kulp i nedre deler av Brea. Foto: Øyvind Solem, NINA.

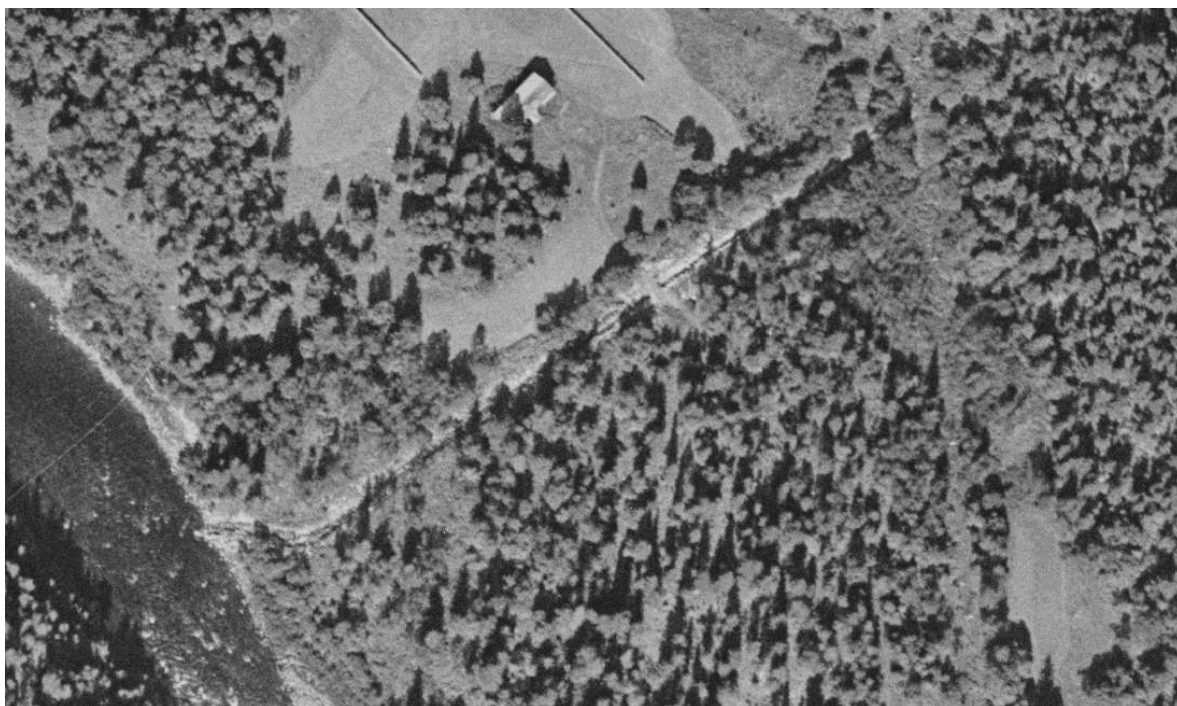
Jaklabekken (**figur 3**) er en liten bekk med gjennomsnittsbredde på om lag 2 meter i nedre del, før munning til Orkla. Vassdraget har sitt opphav fra skog og myrområder ovenfor Berkåk sentrum, men er lagt i rør under Berkåk sentrum. Jaklabekken dannes av to tilsigsgreiner (fra nord og fra øst) som møtes om lag 300 meter nedenfor Fv. 700. Her renner bekken åpen ned den bratte bekkedalen etter Berkåk sentrum, før den flater ut over en strekning på om lag 250 meter, og drenerer søndre side av Rennebu gjenvinningsstasjon (Berkåksmoen) før munning til Orkla. Bekken er lukket under gjenvinningsstasjonen, men er åpen før munningen til Orkla. Bekken vurderes å ha sikker helårsavrenning i nedre deler (Bergan & Steen 2013), med naturlige livsvilkår for sjøørret på en om lag 200-250 meter strekning over lavere gradient før munning til Orkla. Ut fra gradientvurderinger hadde denne strekningen opprinnelig trolig egnede gyte- og oppvekstområder for sjøørret. Bekkelukking i nedre del har ført til at det i dag gjenstår i underkant av 100 meter anadrom strekning, og denne bekkestrekningen har i tillegg kraftig forurensning av kloakk og olje-/petroleumsforbindelser (PAH /BTEX) (Bergan & Steen 2013), som stammer fra utslipp fra ukjente kilder i øvre del av nedbørfeltet (bensinstasjoner, nærings-/industribygg, boliger). Ungfiskundersøkelser på 150 m² like før munning til Orkla registrerte en eldre ørretunge i 2012 (Bergan & Steen 2013), men ingen årsyngel av ørret eller laksunger. Den gjenværende åpne bekkestrekningen bærer preg av kanalisering og steinsetting, som ble utført før tidligste flyfoto (**bilde 173**), og har mistet det meste av opprinnelige vassdragskvaliteter (**bilde 174**).

Jaklabekken har i dag derfor ingen produksjon av sjøørret til Orkla. Dette er en konsekvens av både kanalisering, bekkelukking og kraftig forurensning av kloakk og olje-/petroleumsforbindelser. Tapt areal i Jaklabekken utgjør omlag 400- 500 m² gyte- og oppvekstområder for sjøørret.

Bilde 173. Flyfoto over naturlig anadrom strekning i Jaklabekken, som var nylig kanalisert og utrettet på tidligste flyfoto fra 1958. I dag ligger Rennebu gjenvinningsstasjon (Berkåksmoen) i dette området. Flyfoto: <https://kart.finn.no/>

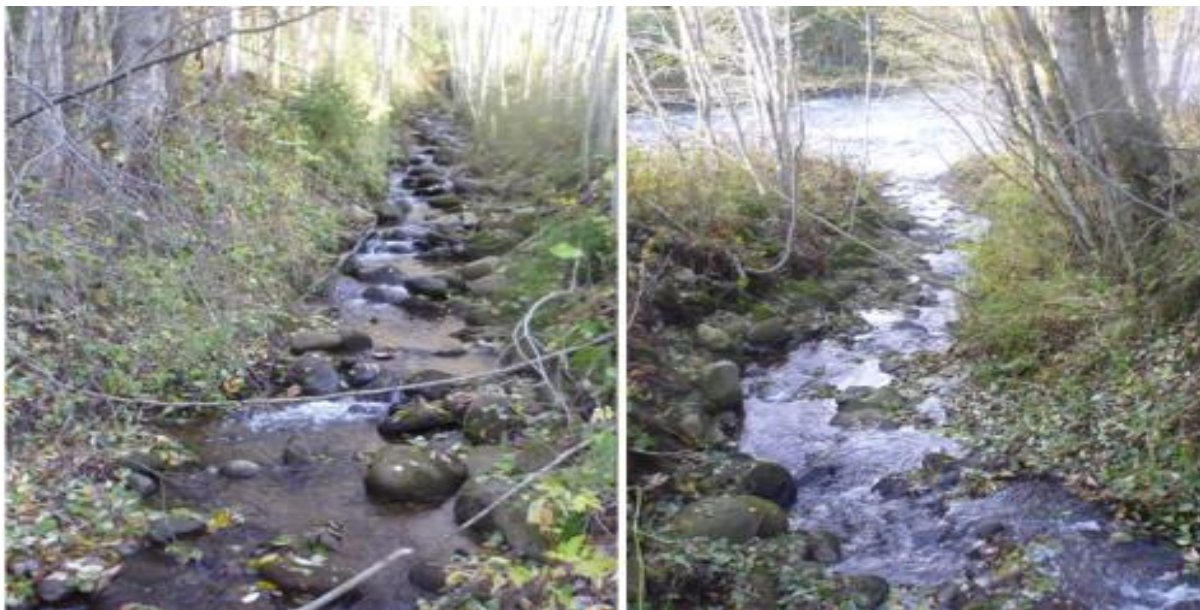
Bilde 174. Dagens åpne strekning i Jaklabekken, før munning til Orkla. Foto fra 2012. Foto: Morten Andre Bergan, NINA.

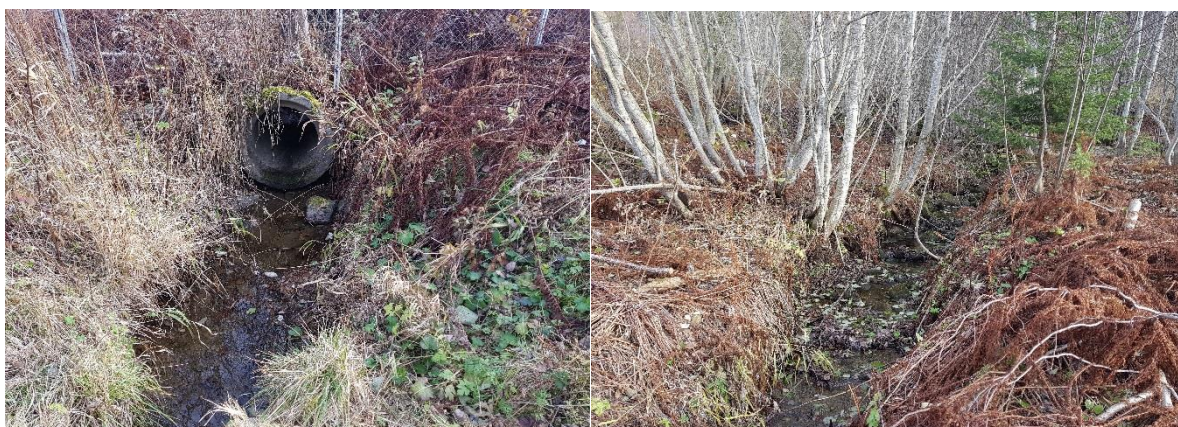
Bilde 175. Håggånbekken drenerer gjennomlørlige deler av Berkåksmoen avfallsplass før den renner under vei til Brattset (venstre). Område på nedsiden av vei hvor det ble elfisket (høyre). Foto: Øyvind Solem, NINA.

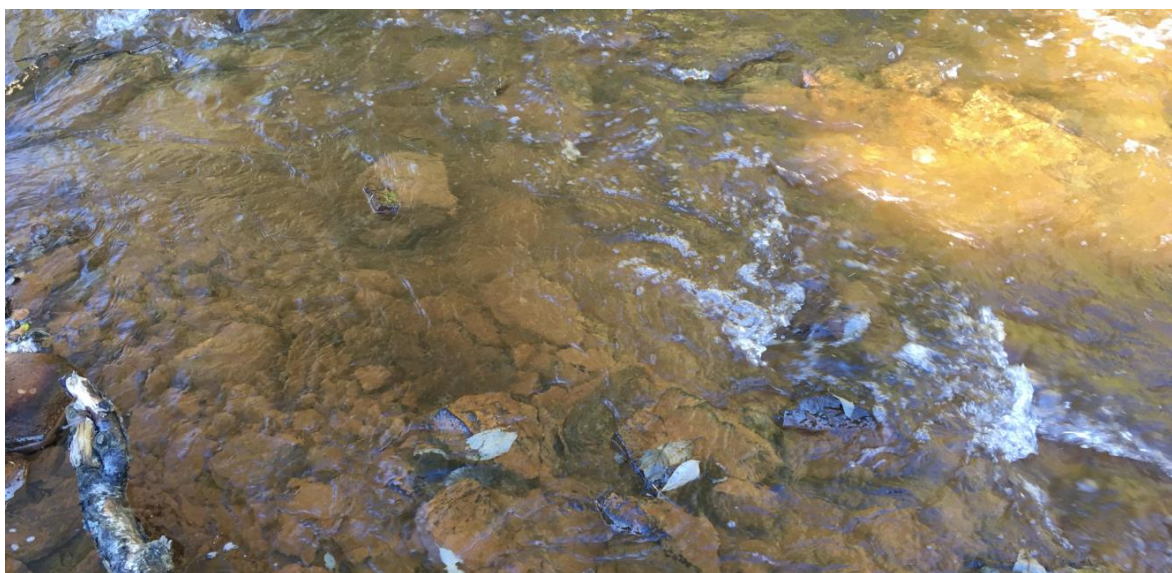
Vi har ingen data på fisk eller gruverelatert vannkvalitet fra nedre del av Skauma, men bunndyr-samfunnet var uvanlig fåtallig i 2011 (Bergan 2011). Med så vidt stor belastning av tungmetaller i øvre del, er det rimelig å anta at også nedre del av Skauma er påvirket, slik at bekken ikke lenger har noen funksjon som oppvekstområde eller gyteområde for sjøørret.

Bilde 176. Elvebunnen i Skauma nedstrøms gruveområdet Gruva og tilløpsbekk fra Unndal verk preges av tungmetallholdig bunnfall og gruveslam. Elva er vannøkologisk død på denne strekningen. Foto: Morten Andre Bergan, NINA.

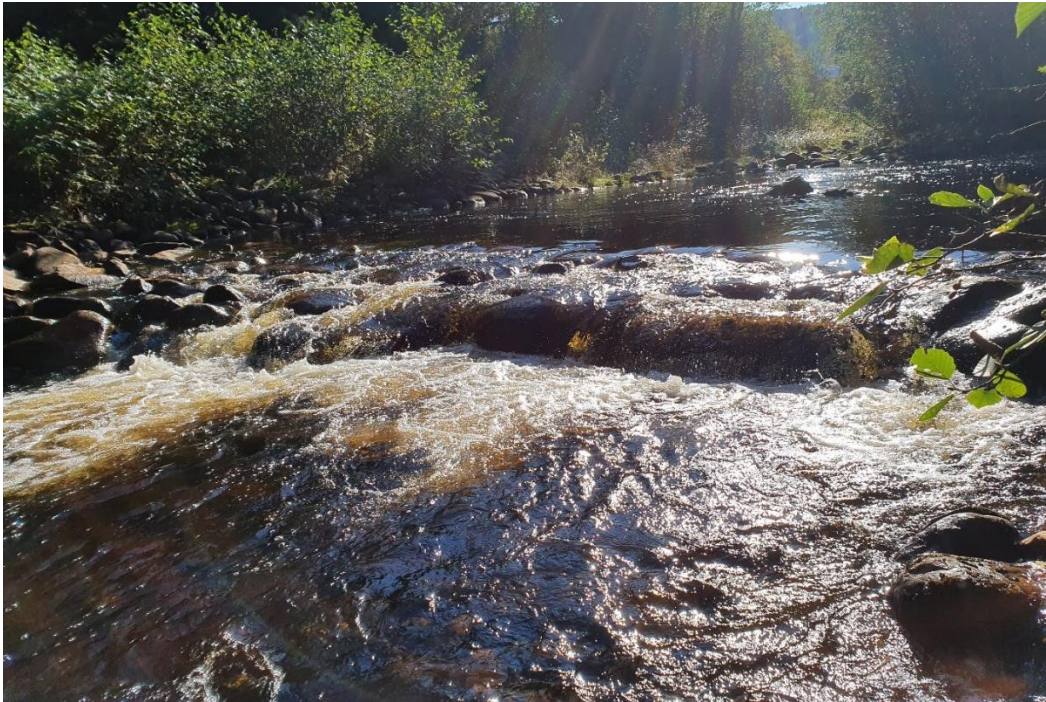
Bilde 183. Steinterskel litt over 100 meter nedstrøms for Myrmo gård. Terskelen er trolig anlagt for å lage en fiskeplass i elva. Foto: Torgeir B. Havn, NINA.

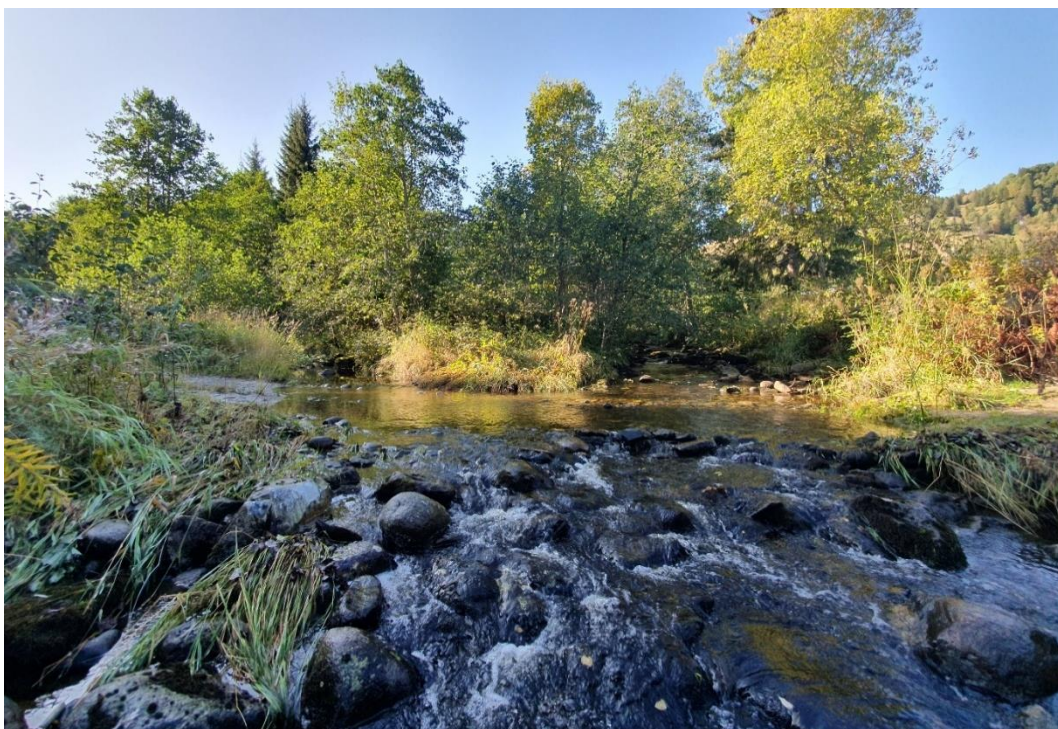
Bilde 184. Traktorveg er anlagt i bekken for adkomst til jordbruksarealet mellom nordlig og sørlig sideløp av Grana. Foto: Torgeir, B. Havn, NINA.

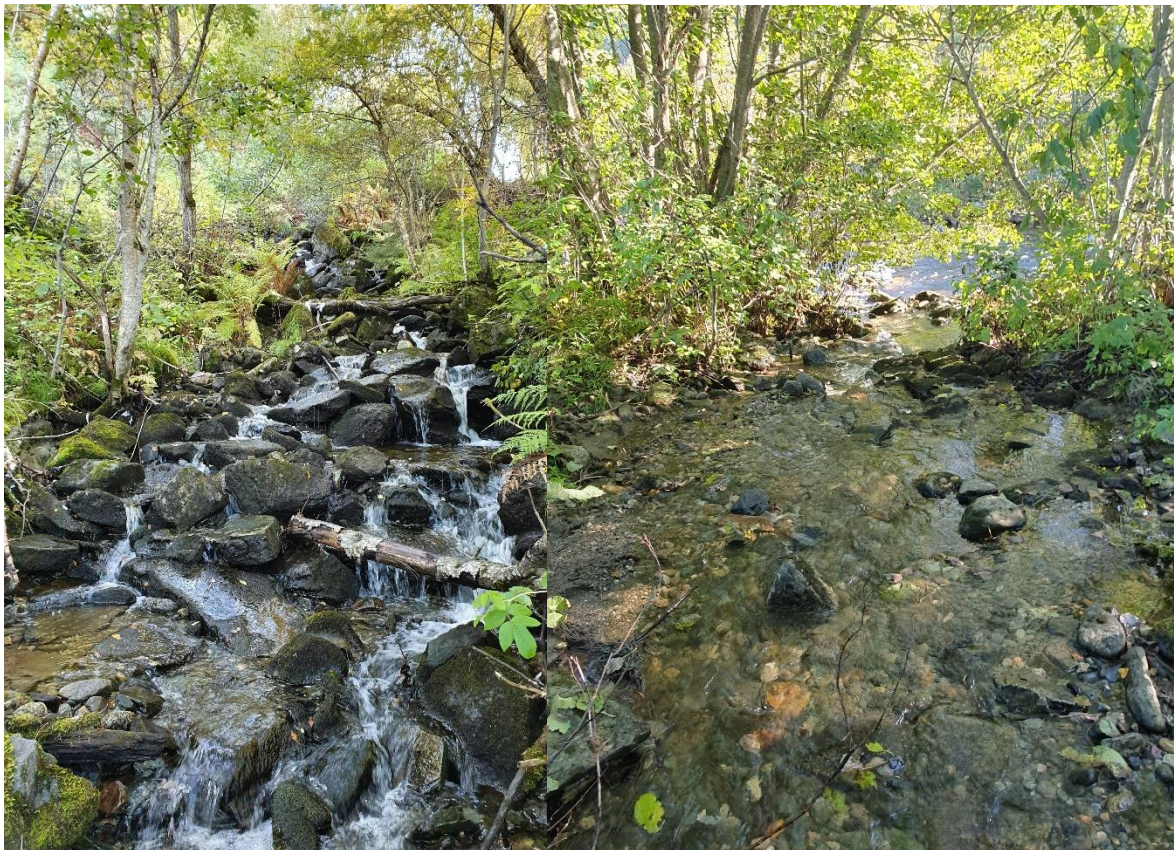
Bilde 185. Storstein og bratt bekkegradient utgjør et naturlig vandringshinder øverst i bekken (venstre bilde). I nedre deler av bekken er det områder egnet for gyting (høyre bilde). Foto: Torgeir B. Havn, NINA.

Det ble kun funnet én eldre ørret i bekken, og tilnærmet hele bekkestrengen ble elfisket. Dette er langt unna vår forventning til dette vassdraget. Resultatet tyder på at gytefisk kan ha store problemer med å vandre opp fra Grana. Et mulig tiltak kan være å fjerne stor stein ved samløpet med Grana og bedre oppvandringsforholdene. Mangel på ungfisk i bekken kan også være forårsaket av mangel på gytefisk, og ikke nødvendigvis skyldes oppvandringsforholdene. Hvorvidt mangel på gytefisk også kan være en indirekte effekt av reguleringen av hovedelva Grana, har vi ikke grunnlag for å vurdere. Reetablering av kantskog under kraftverkslinje er sannsynligvis lite gjennomførbart. Søppel i og langs bekken bør fjernes.

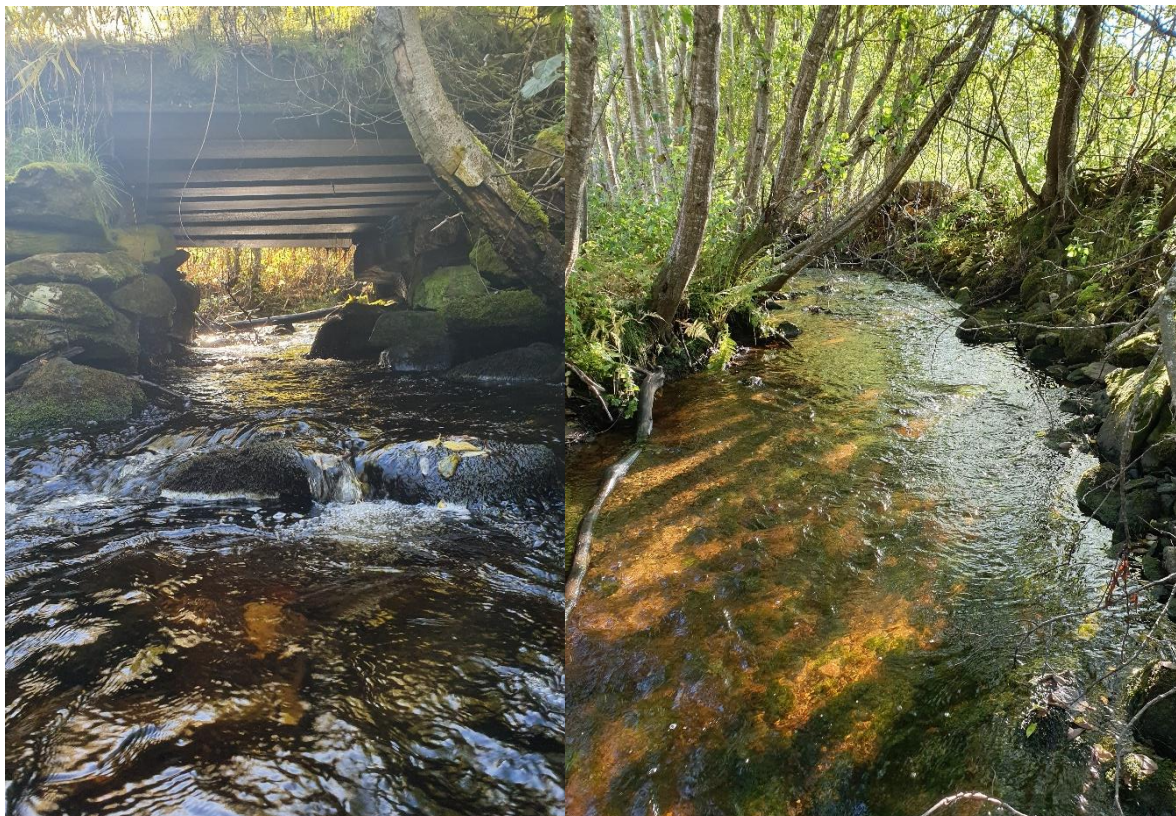
Bekken kommer fra myrområdene ved Storlia og har sitt utspring fra et lite vann på 614 moh. Bekken munner til slutt ut i det sørlige sideløpet av Grana. I nedre del går bekken langs jordekanter, og er for det meste to til tre meter bred (**bilde 187**). Substratet er preget av mye sand, men kantvegetasjon og en del organisk materiale i bekken øker skjulmulighetene for ungfisk. Stedvis har bekken egnet gytesubstrat. Storsteinforbygninger er anlagt flere steder langs jordekanten. Ved Nedre Myran kommer det inn et lite sideløp. Hovedgrenen av bekken fortsetter sør-øst, går ut av landbruksområder og inn i et mer skogpreget område, før anadrom strekning stopper i en bratt stigning opp mot Fv. 700. Noen meter før slutt på anadrom strekning i hovedstrengen kommer det inn et lite tilsig av vann. Vannet er mer eller mindre stillestående i siget, og det forgrener seg og forsvinner i et myrområde noen hundre meter lengre sør. Hele siget ble ikke befart. Siget har trolig ikke særlig produksjonspotensial for laksefisk. Flyfoto viser at bekken følger omtrent det samme bekkeløpet som i 1958 (<https://kart.finn.no/>). Bekken går gjennom mye landbrukslandskap og var trolig allerede delvis utrettet i 1958. I noen partier er kantskogen tynn eller mangler, men for det meste er det greit med kantskog langs bekken. Anadrom strekning er omtrent 1,3 km bekkestrekning.

Bilde 187. I nedre deler er bekken forbygd og går langsmed jordekanter (høyre bilde). Oppvandringsfisk har ingen problemer med å passere under ei bru med naturlig bekkebunn (venstre bilde). Foto: Torgeir B. Havn, NINA.

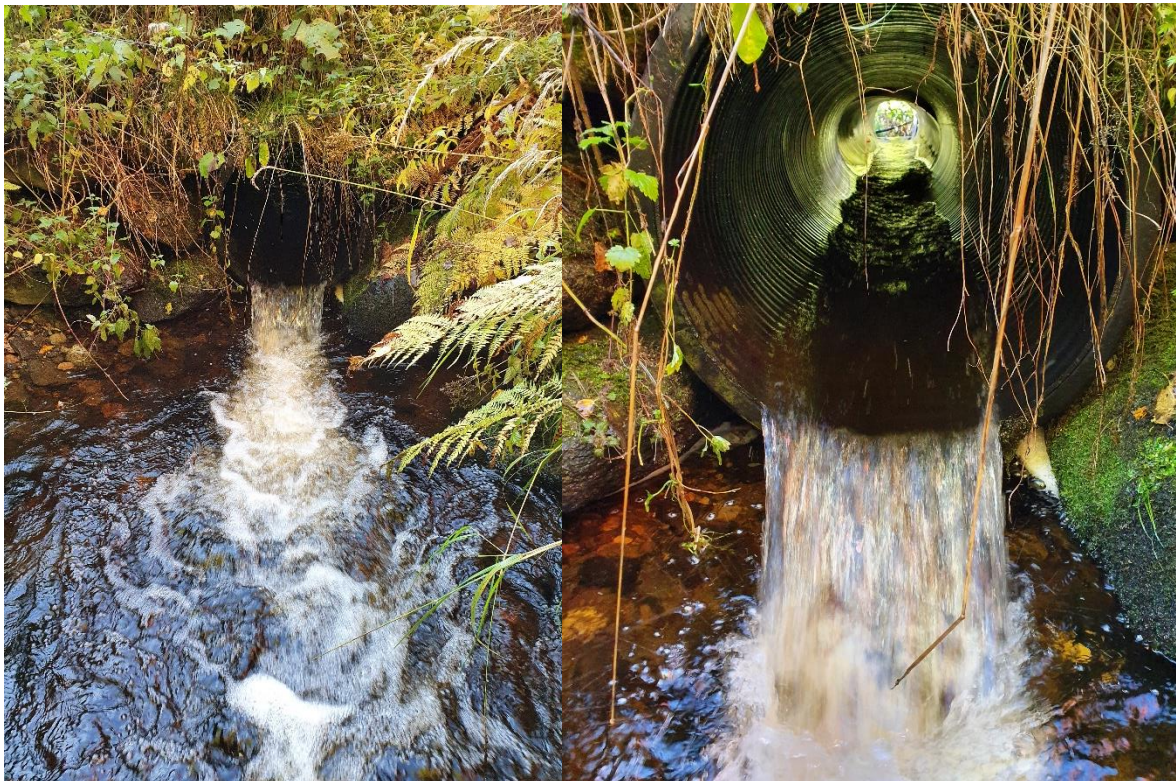
Bilde 189. Et sideløp til bekken går i kulvert under gårdsvei ved Nedre Myran. Kulverten er en potensiell vandringsbarriere. Foto: Torgeir B. Havn, NINA.

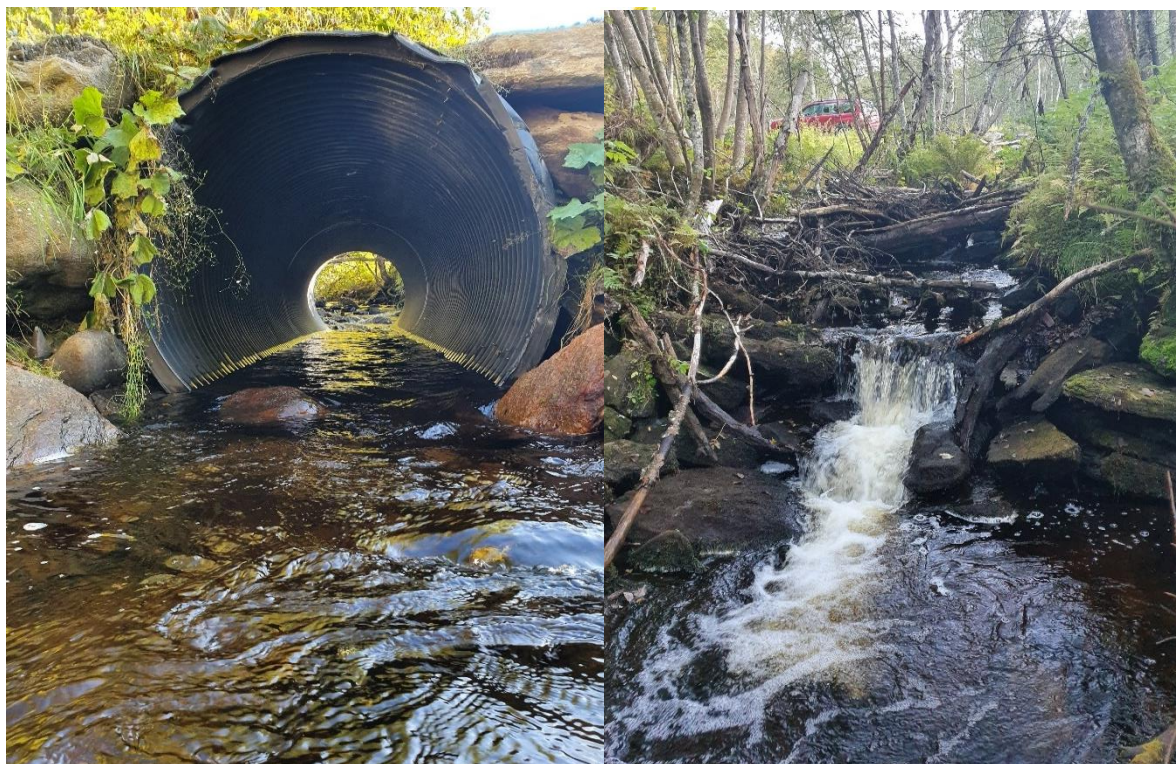
Bilde 190. Bekken går i kulvert under en traktorveg midtveis på anadrom strekning (venstre bilde). Stokker og kvister i bekken utgjør et vandringshinder i øverste del av bekken (høyre bilde). Foto: Torgeir B. Havn, NINA.

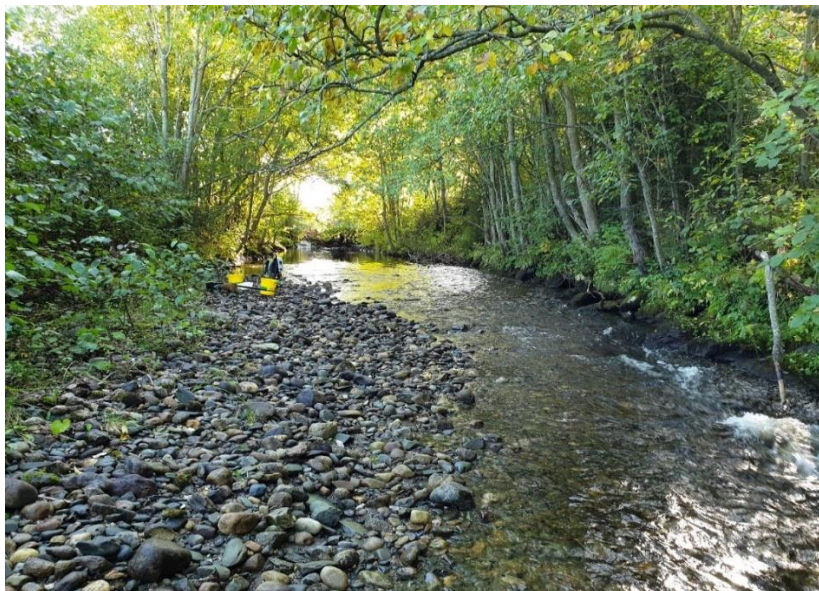
Det ble utført elfiske på tre stasjoner i Gautvella. Ved den nedre stasjonen (**bilde 196**), ble det kun registrert to fiskeunger. Én eldre lakseunge og én eldre ørretunge. Stasjonen som ble avfisket var på 100 m², og består i all hovedsak av naturlig elvegrus og småstein i størrelse 20-100 mm. Sammen med ideelle forhold for gyting på stasjonen, er det derfor svært overraskende at det kun ble registrert to fiskeunger og ingen yngel i dette vassdragspartiet (**bilde 196**).

Bilde 196: Nederste elfiskestasjon i Gautvella med utpreget naturlig vassdragskvalitet. Stasjonen starter ved de gule bøttene midt i bildet og fortsetter oppstrøms. Foto: Espen Holthe, NINA. Stasjonen i midtre del av Gautvella ligger om lag én kilometer ovenfor samløpet med Orkla (**bilde 197**). Det ble avfisket et areal på 100 m² på stasjonen, og det ble funnet to eldre laksunger og

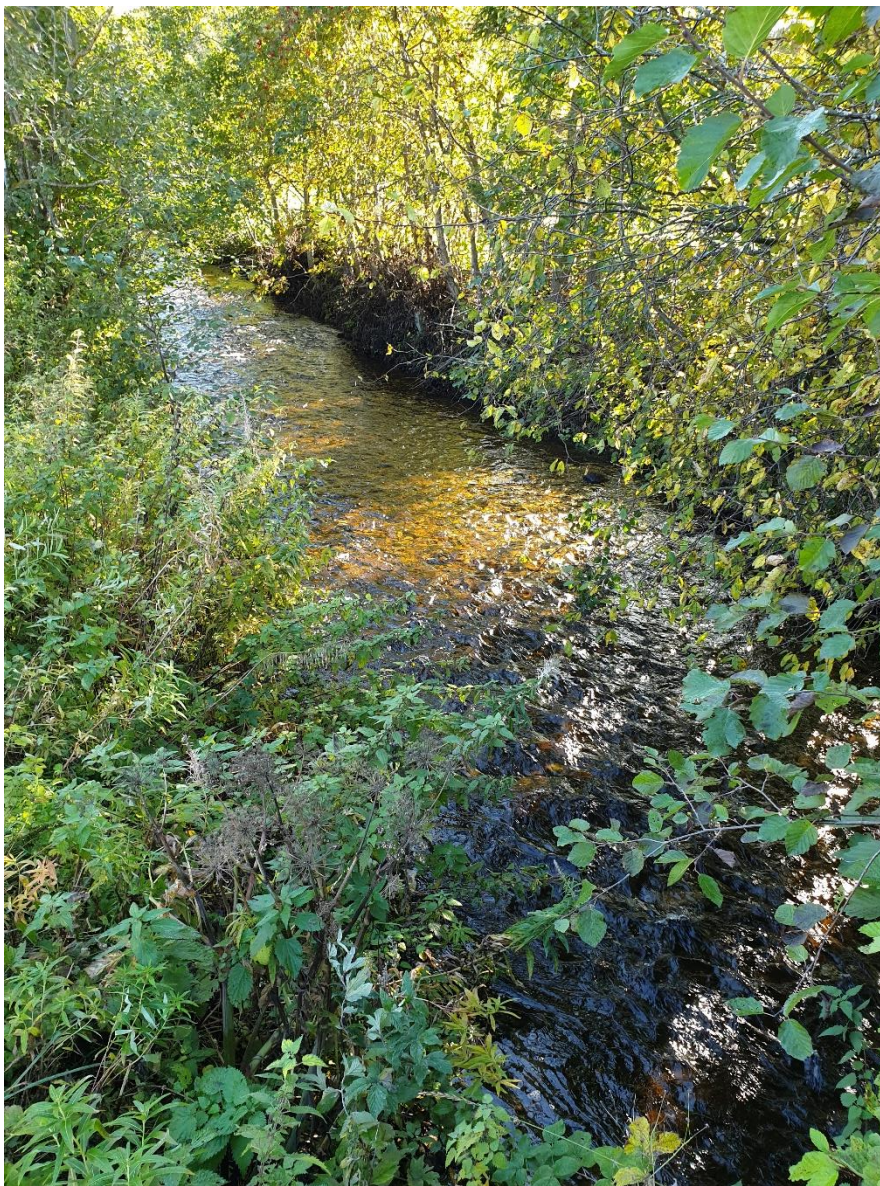
Bilde 197: Midtre elfiskestasjonen i Gautvella. Substratet på stasjonen består av godt egnet gytesubstrat, og kantvegetasjonen er godt bevart, som i resten av bekkeløpet. Foto: Espen Holthe, NINA.

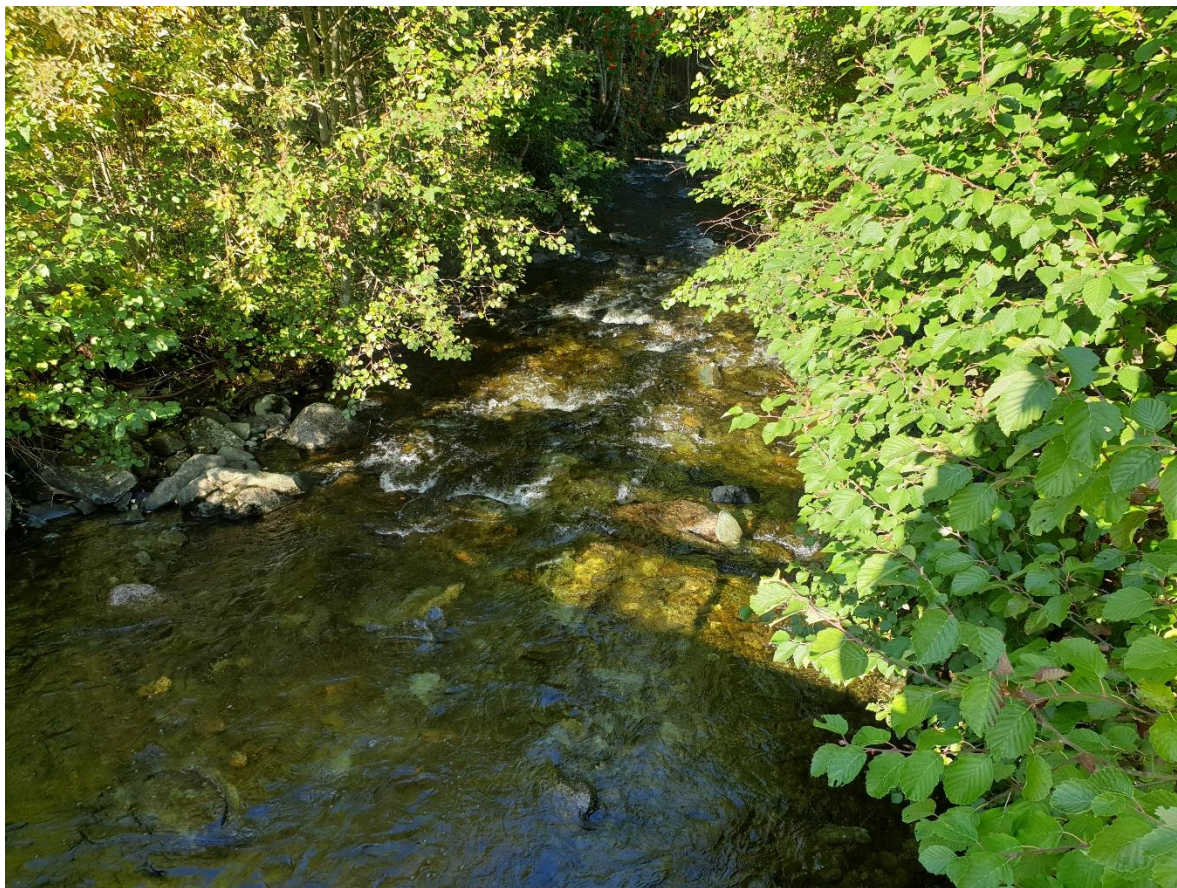
Den øverste stasjonen der det ble gjennomført elektrisk fiske i Gautvella, ligger umiddelbart nedstrøms kraftverket (**bilde 198**). Avfisket areal var på 70 m². På denne stasjonen ble det funnet én årsyngel av laks og to eldre laksunger. Substratet på stasjonen er dominert av større stein og blokk, som mest sannsynlig er naturlig.

Bilde 198: Øverste elfiskestasjon i Gautvella. Substratet på stasjonen består av større stein og blokk. Foto: Espen Holthe, NINA.

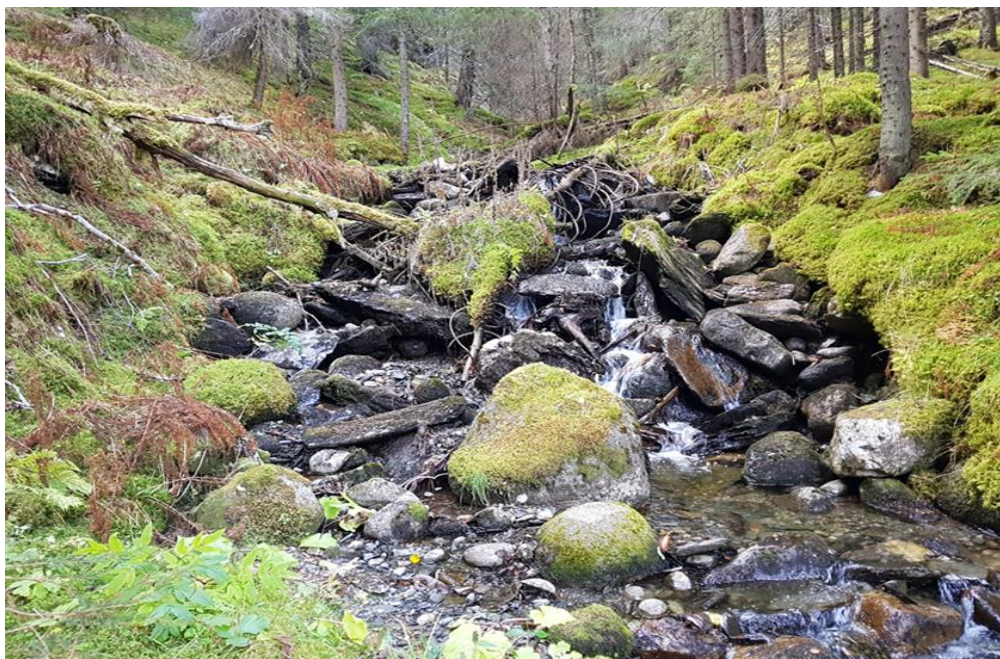
Bilde 99. Antatt naturlig vandringsbarriere i nordre løp av bekk ved Skugglia. Foto: Øyvind Solem, NINA.

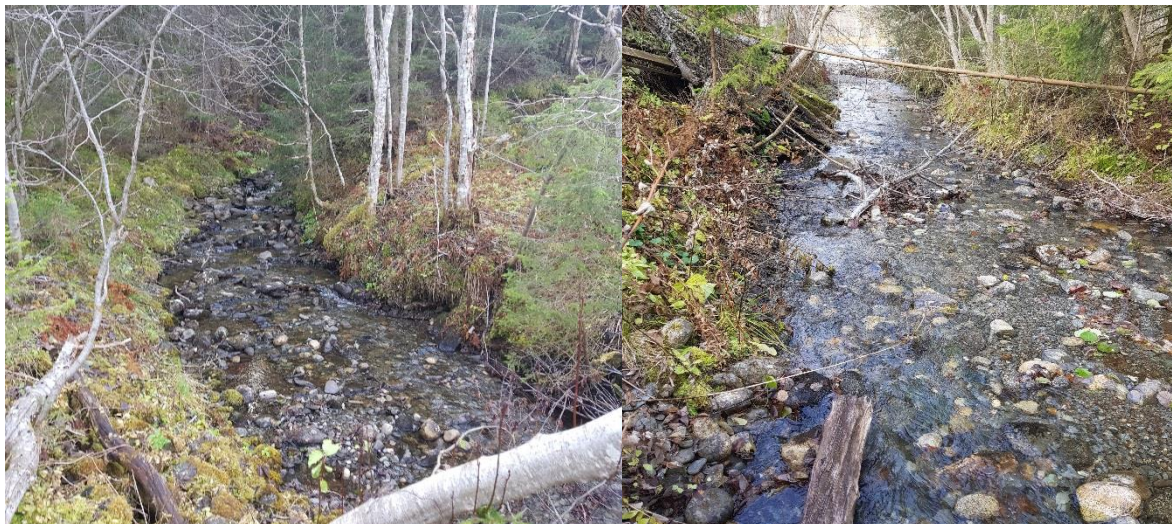
Søk med elfiskeapparat fra kulverten og opp til vandringsbarrieren gav kun fangst av to ørretparr, der begge individene ble fanget like oppstrøms kulverten (**bilde 200, venstre**). Det ble også gjennomført elfiske fra kulvert og halvveis ned mot utløpet til Orkla (**bilde 200, høyre**). Totalt ble det bare fanget én lakseparr og én årsyngel av ørret. Sidevassdraget har potensiale til noe fiskeproduksjon, men slik kulverten under skogsbilveien er utformet i dag, med blant annet bratt fallgradient i glatt betongrør, fremstår den som sterkt vandringshindrende for alle fiskestørrelser og anbefales fjernet eller rettet opp så fisk kan passere (**bilde 201**).

Bilde 200. På oversiden av kulvert ble det bare funnet to eldre ørretparr, men strekningen har gode skjulmuligheter for ungfisk (venstre bilde). Bekken munner ut i Orkla ca. 50 meter nedstrøms kulverten under skogsbilveien (høyre bilde). Foto: Øyvind Solem, NINA.

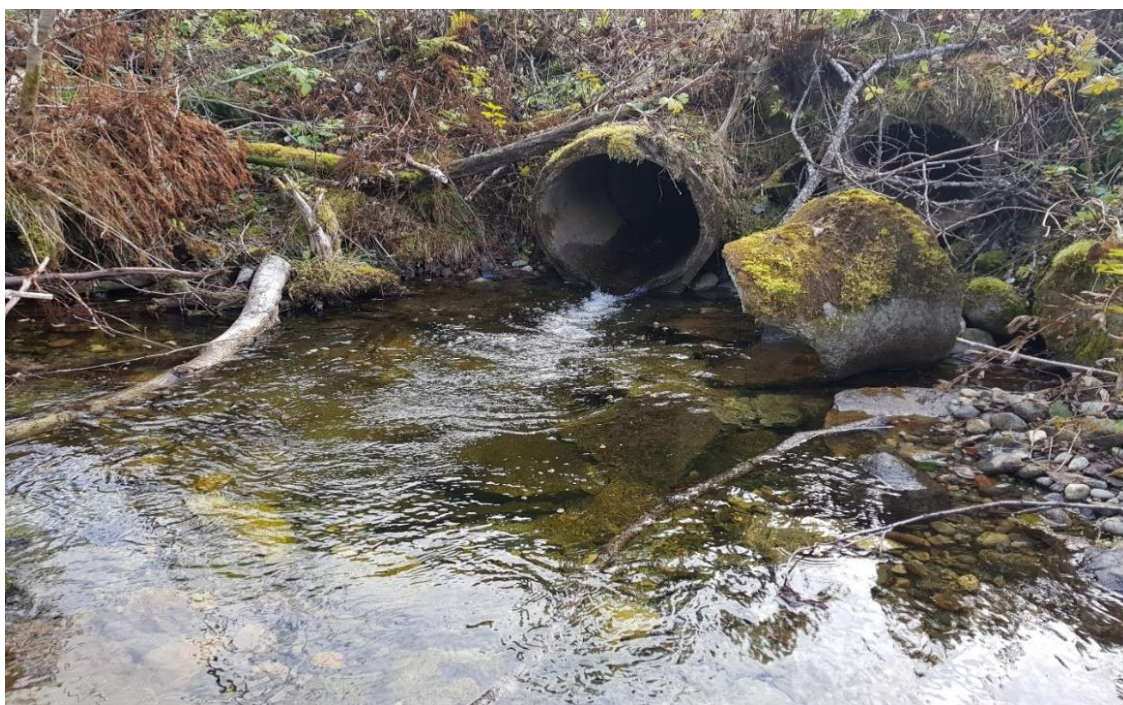
Bilde 201. Kulverten under skogsbilveien ved Skugglia. Kulverten er uhensiktsmessig utformet med tanke på å sikre tilfredsstillende oppvandring av laks og ørret. Foto: Øyvind Solem, NINA.

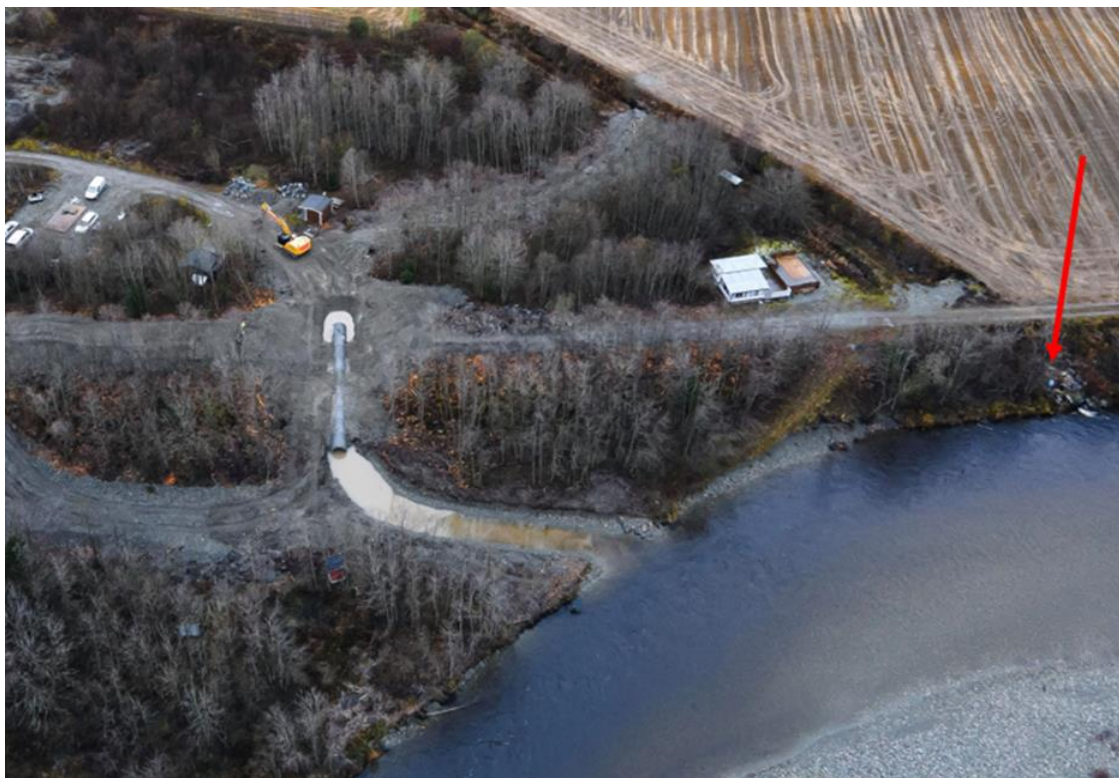
Bilde T1: Gammelt (rød pil) og nytt utløpet av Tonga høsten 2020. Foto: Ole Grotbæk Heggen.

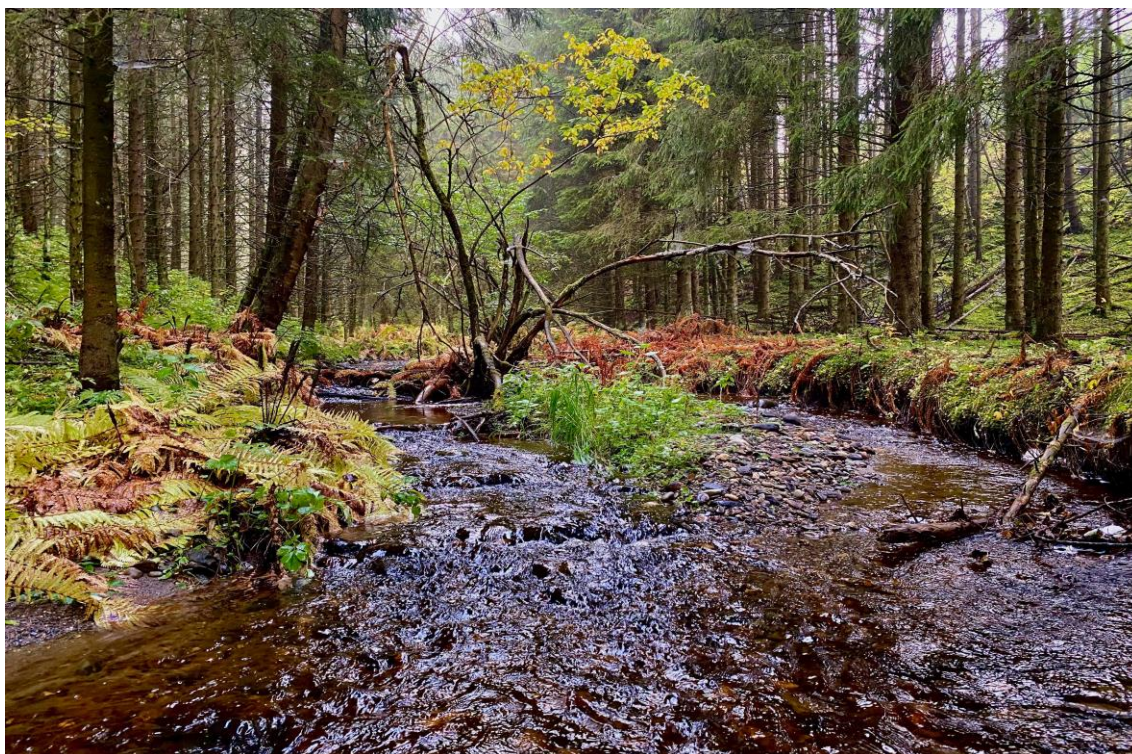
Bilde T2: Fra et mindre område oppstrøms Fv. 65 der det fortsatt er tilnærmet naturtilstand. Foto: Morten Andre Bergan, NINA.
