Estudios previos y propuesta de intervención en las pinturas murales, esculturas y ornamentos de la Real Parroquia de los Santos Juanes de Valencia

A lo largo del presente artículo se exponen los aspectos más representativos de los estudios previos y la propuesta de intervención, realizados para la restauración de las pinturas, esculturas y ornamentos de la Real Parroquia de los Santos Juanes de Valencia.

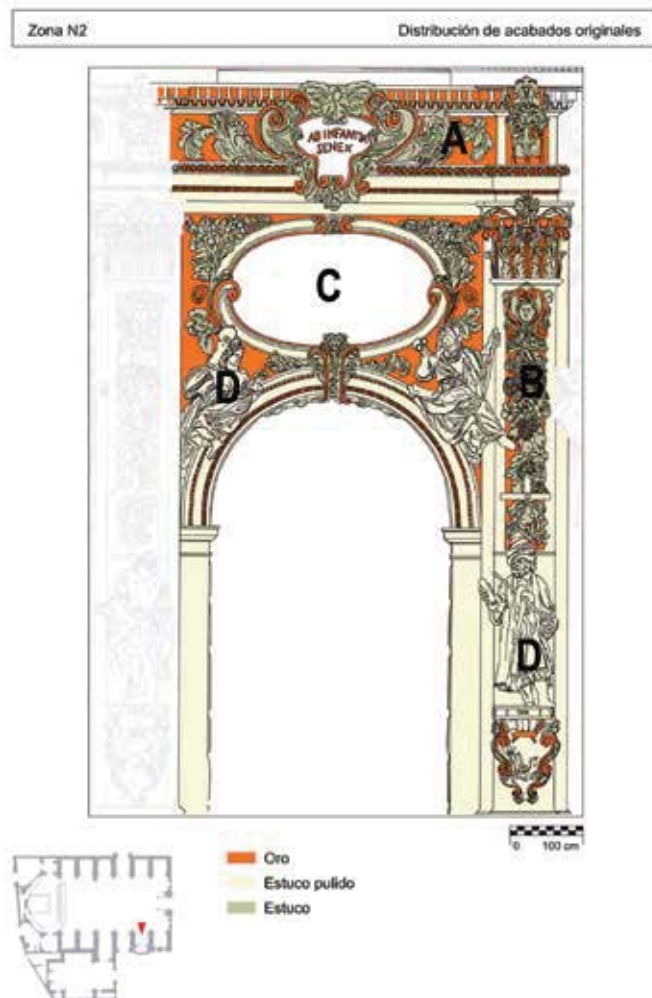
Fig. 4.- Diagrama con los distintos acabados de estucos y esquema de los elementos escultóricos y ornamentales del templo de los Santos Juanes. Donde A corresponde a entablamento y cartela; B. Pilastra; C. Óvalo pictórico; D. Estatua de tribu de Israel y estatuas alegóricas.

Finalmente, en el friso que recorre la base de la bóveda y que separa el programa escultórico del pictórico, en eje con cada uno de los óvalos, se sitúa una cartela con un lema en latín que explica tanto la escena pintada como las virtudes esculpidas (Fig. 4).
