**APLICACIÓN DE LA METODOLOGÍA PCI EN LA EVALUACIÓN DEL
ESTADO DEL PAVIMENTO FLEXIBLE DE LA AVENIDA
METROPOLITANA II DE LA CIUDAD DE TRUJILLO.**

TESIS PARA OBTENER EL TÍTULO PROFESIONAL DE INGENIERO CIVIL

TRUJILLO – PERÚ

2019

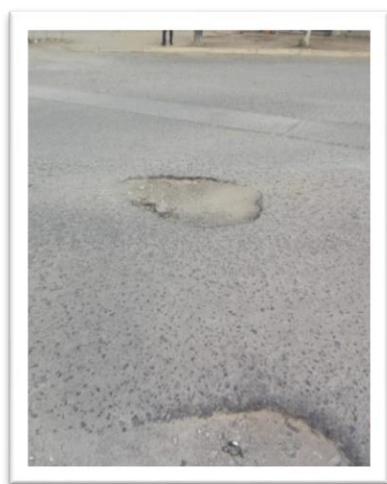
El índice de condición del pavimento PCI es la diferencia “100 - max. VDC”. Se obtuvo un PCI=26.8 que corresponde a un pavimento en estado “**MALO**”

Figura 33. Huecos

Para mejorar el estado de esta unidad de muestra, se recomienda aplicar un riego de liga además del parchado superficial en zonas donde sea necesario.

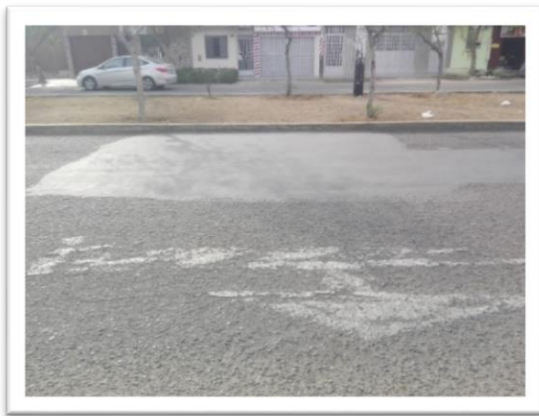
El índice de condición del pavimento PCI es la diferencia “100 - max. VDC”. Se obtuvo un PCI=42.5 que corresponde a un pavimento en estado “**REGULAR**”

Figura 35. Parches

Para mejorar el estado de la capa de rodadura en esta unidad de muestra, es necesario la aplicación de un riego de liga, de la misma forma, en las zonas donde se observa la presencia de ahuellamiento es recomendable y necesario un parchado profundo.

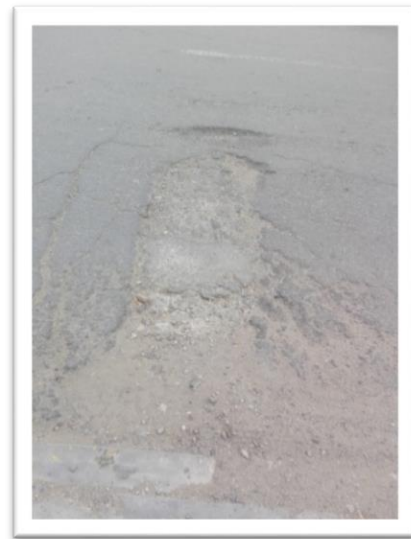
Figura 36. Huecos

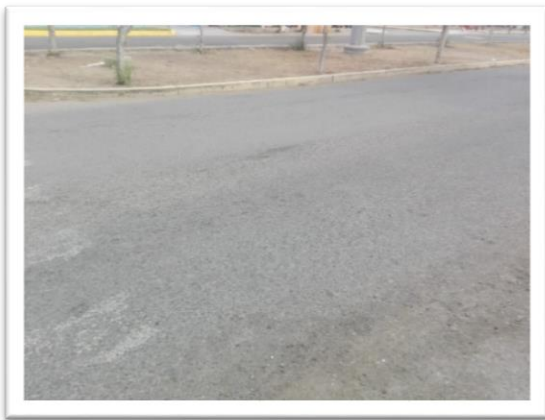
El índice de condición del pavimento PCI es la diferencia “100 - max. VDC”. Se obtuvo un PCI=50.5 que corresponde a un pavimento en estado “BUENO”

Figura 37. Pulimiento de agregados

Para mejorar el estado de la capa de rodadura en esta unidad de muestra, es necesario la aplicación de un riego de liga, de la misma forma, en las zonas donde se observa la presencia de ahuellamiento y huecos es recomendable y necesario un parchado profundo.

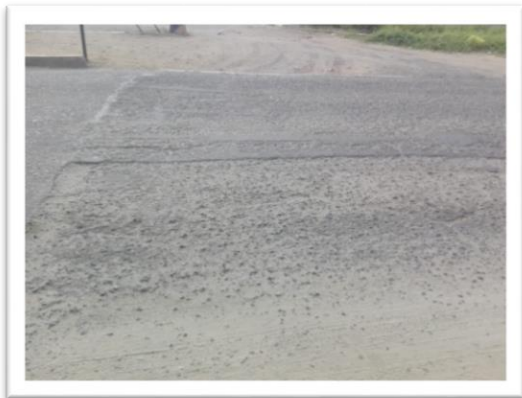
El índice de condición del pavimento PCI es la diferencia “100 - max. VDC”. Se obtuvo un PCI= 31.8 que corresponde a un pavimento en estado “**MALO**”

Figura 43. Huecos

Para mejorar la condición del pavimento flexible en esta unidad de muestra, es recomendable aplicar un riego de liga, de la misma forma, se debe realizar el parchado de huecos en donde sea necesario.

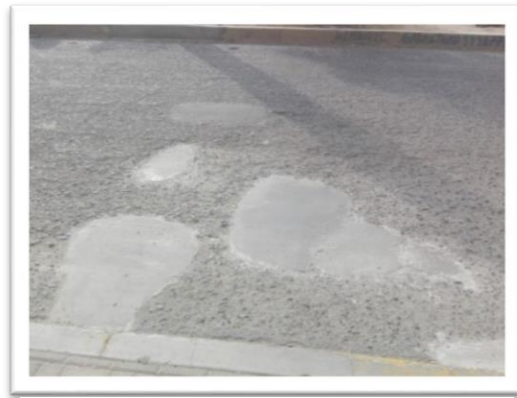
Figura 44. Huecos

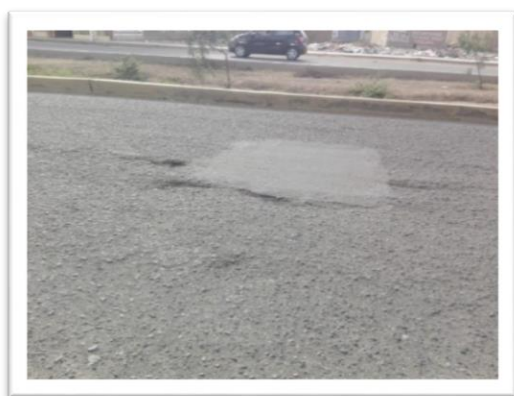
El índice de condición del pavimento PCI es la diferencia “100 - max. VDC”. Se obtuvo un PCI= 58.7 que corresponde a un pavimento en estado “**BUENO**”

Figura 45. Parches

Para mejorar la condición del pavimento flexible en esta unidad de muestra, es recomendable aplicar un riego de liga, de la misma forma, se debe realizar el parchado de huecos en donde sea necesario.

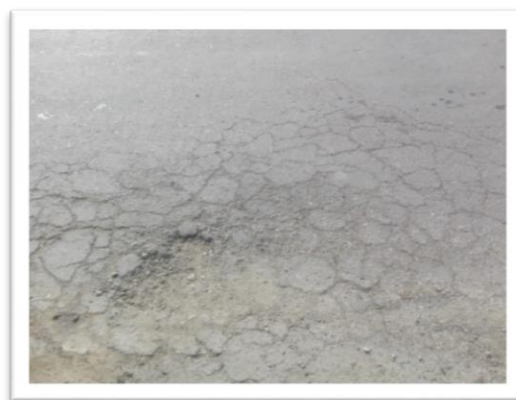
Figura 46. Piel de Cocodrilo

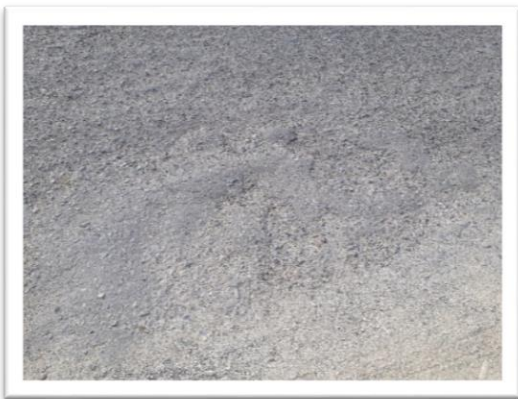
El índice de condición del pavimento PCI es la diferencia “100 - max. VDC”. Se obtuvo un PCI= 61.28 que corresponde a un pavimento en estado **“BUENO”**

Figura 48. Hinchamiento

Para mejorar la condición del pavimento flexible en esta unidad de muestra, es recomendable aplicar un riego de liga, de la misma forma, se debe realizar el parchado de huecos en donde sea necesario.

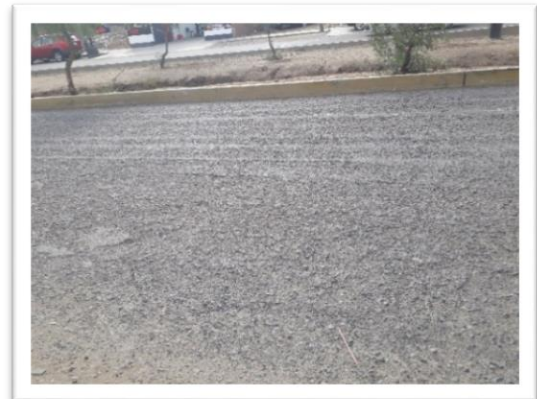
Figura 47. Huecos

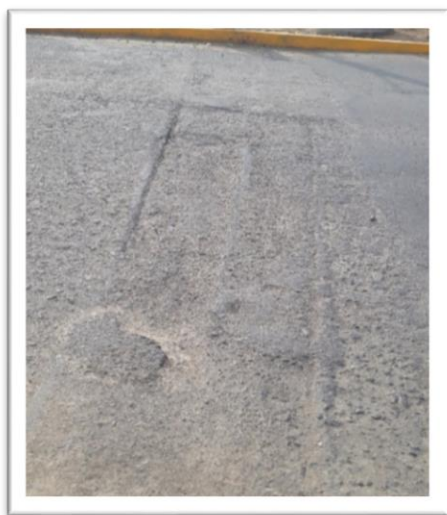
El índice de condición del pavimento PCI es la diferencia “100 - max. VDC”. Se obtuvo un PCI= 75.5 que corresponde a un pavimento en estado “**MUY BUENO**”

Figura 49. Huecos

Para mejorar la condición del pavimento flexible en esta unidad de muestra, es recomendable aplicar un riego de liga, de la misma forma, se debe realizar el parchado de huecos en donde sea necesario.

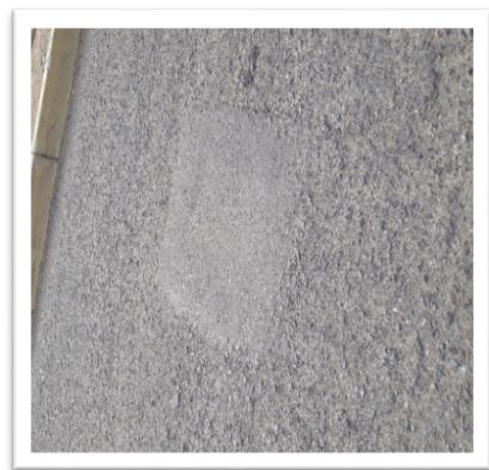
Figura 54. Parches

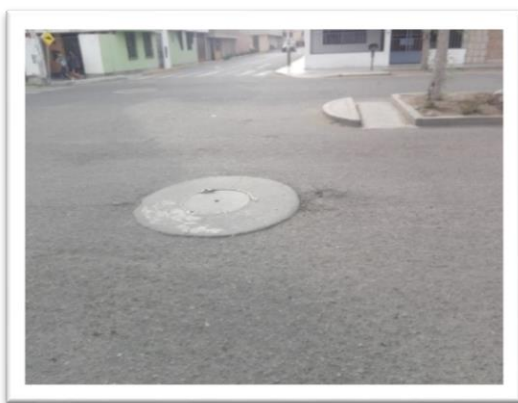
El índice de condición del pavimento PCI es la diferencia “100 - max. VDC”. Se obtuvo un PCI= 67.32 que corresponde a un pavimento en estado “**BUENO**”

Figura 56. Agregado Pulido

Para mejorar la condición del pavimento flexible en esta unidad de muestra, es recomendable aplicar un riego de liga, de la misma forma, se debe realizar el parchado de huecos en donde sea necesario.

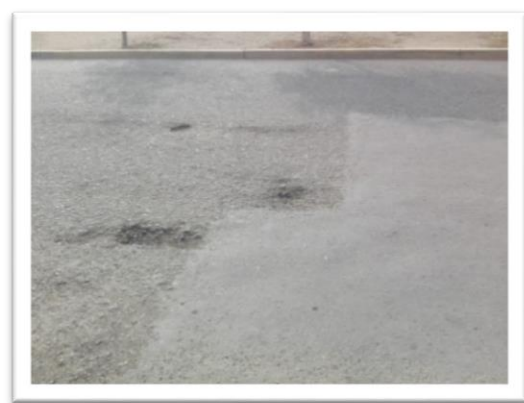
Figura 57. Parches

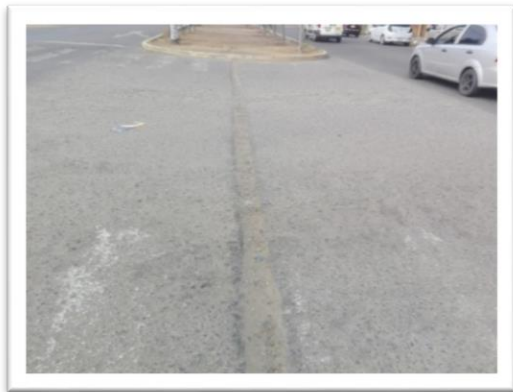
Durante la inspección visual a la unidad de muestra se encontraron fallas como se mencionan a continuación: Agregado pulido, huecos, abultamiento y parches

Figura 58. Huecos

Para mejorar la condición del pavimento flexible en esta unidad de muestra, es recomendable aplicar un riego de liga, de la misma forma, se debe realizar el parchado de huecos en donde sea necesario.

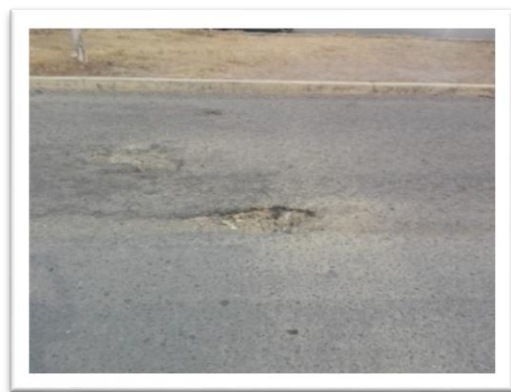
Figura 59. Huecos

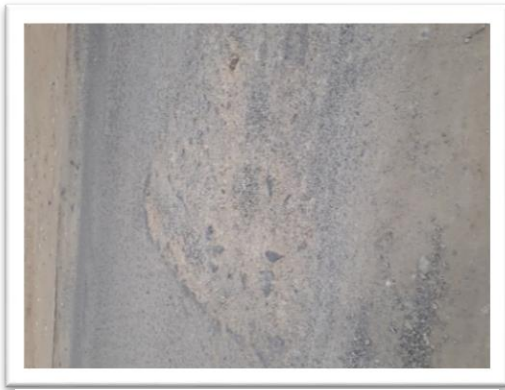
Figura 61. Huecos

Para mejorar la condición del pavimento flexible en esta unidad de muestra, es recomendable aplicar un riego de liga, de la misma forma, se debe realizar el parchado de huecos en donde sea necesario.

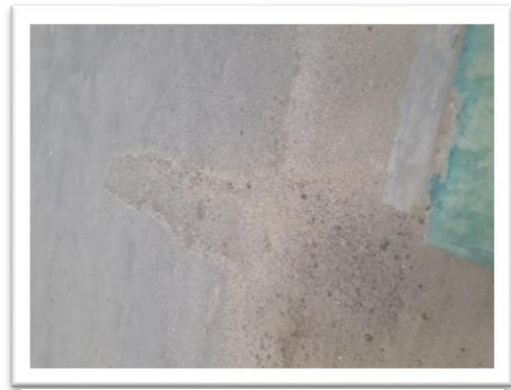
Figura 62. Abultamientos

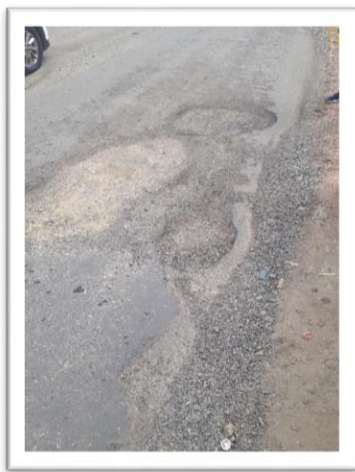
El índice de condición del pavimento PCI es la diferencia “100 - max. VDC”. Se obtuvo un PCI= 40.64 que corresponde a un pavimento en estado **“REGULAR”**

Figura 63. Huecos

Para mejorar la condición del pavimento flexible en esta unidad de muestra, es recomendable aplicar un riego de liga, de la misma forma, se debe realizar el parchado de huecos en donde sea necesario.

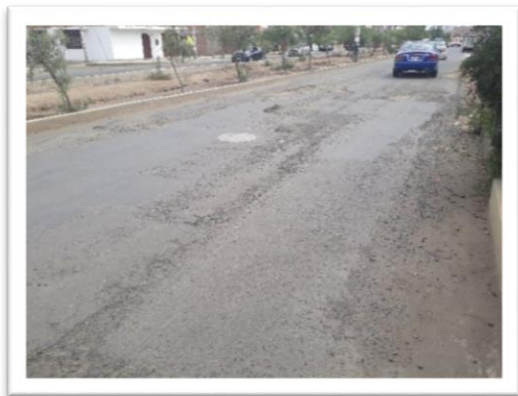
El índice de condición del pavimento PCI es la diferencia “100 - max. VDC”. Se obtuvo un PCI= 28.76 que corresponde a un pavimento en estado “**MALO**”

Figura 65. Parches

Para mejorar la condición del pavimento flexible en esta unidad de muestra, es recomendable aplicar un riego de liga, de la misma forma, se debe realizar el parchado de huecos en donde sea necesario.

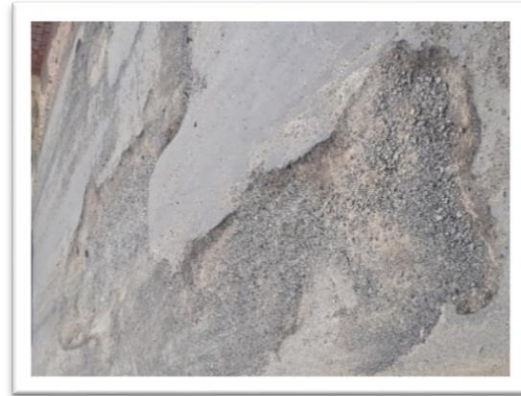
Figura 66. Huecos

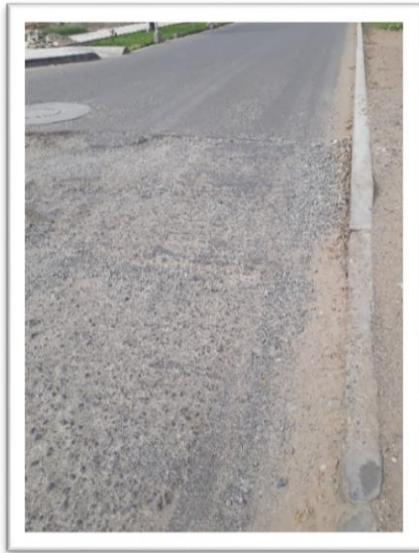
El índice de condición del pavimento PCI es la diferencia “100 - max. VDC”. Se obtuvo un PCI= 51.76 que corresponde a un pavimento en estado “**REGULAR**”

Figura 70. Huecos

Para mejorar la condición del pavimento flexible en esta unidad de muestra, es recomendable aplicar un riego de liga, de la misma forma, se debe realizar el parchado de huecos en donde sea necesario.

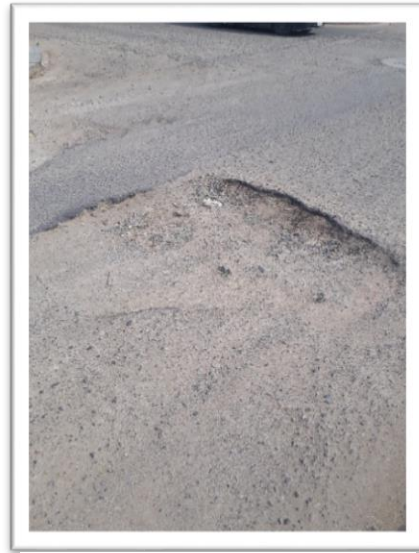
Figura 69. Huecos

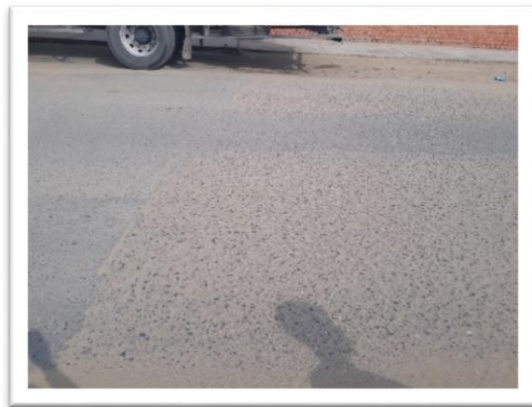
El índice de condición del pavimento PCI es la diferencia “100 - max. VDC”. Se obtuvo un PCI= 70.88 que corresponde a un pavimento en estado “**MUY BUENO**”

Figura 73. Desprendimiento de agregados

Para mejorar la condición del pavimento flexible en esta unidad de muestra, es recomendable aplicar un riego de liga, de la misma forma, se debe realizar el parchado de huecos en donde sea necesario.

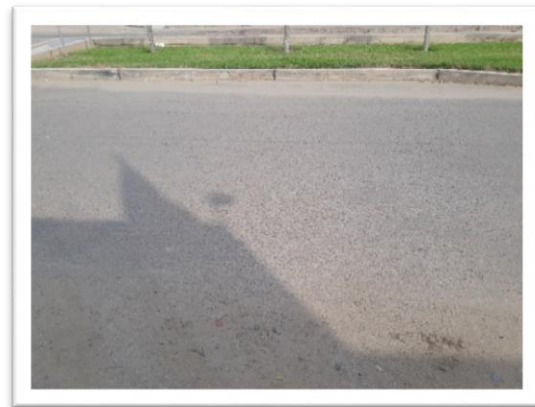
Figura 74. Ahuellamiento

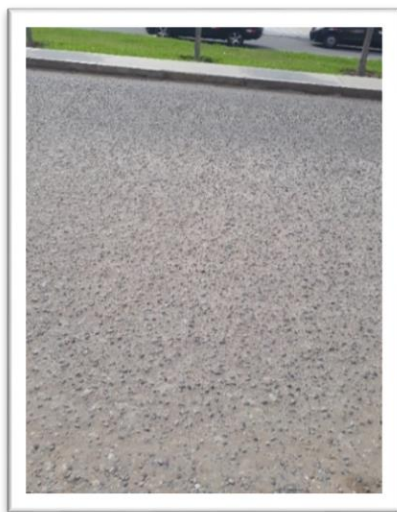
El índice de condición del pavimento PCI es la diferencia “100 - max. VDC”. Se obtuvo un PCI= 72.91 que corresponde a un pavimento en estado “**MUY BUENO**”

Figura 75. Desprendimiento de agregados

Para mejorar la condición del pavimento flexible en esta unidad de muestra, es recomendable aplicar un riego de liga, de la misma forma, se debe realizar el parchado de huecos en donde sea necesario.

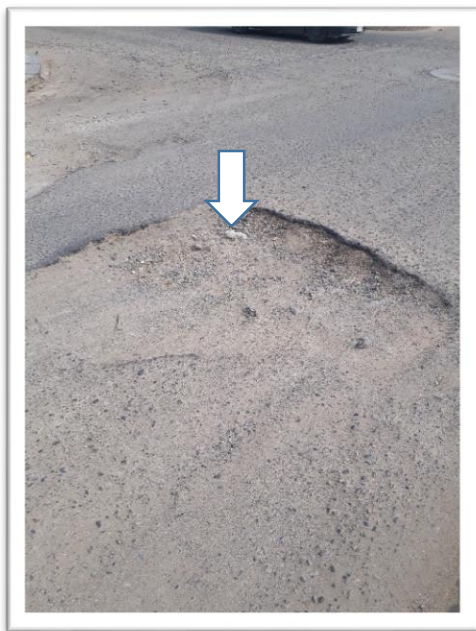
HUECOS

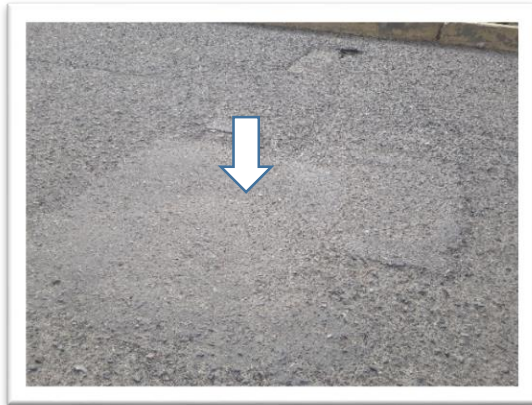
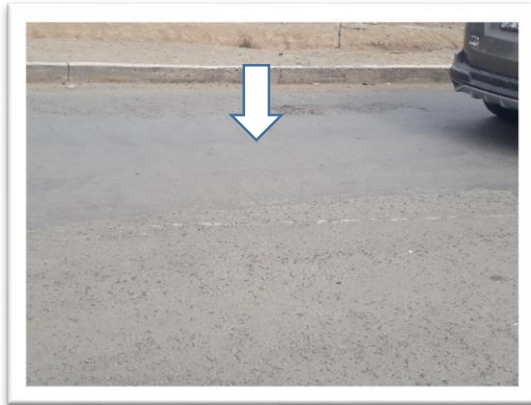
PARCHES

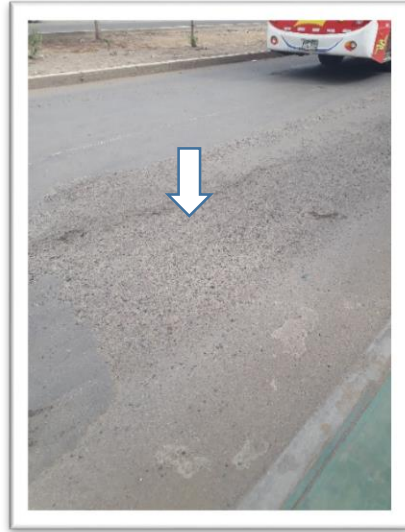
**AGREGADO
PULIDO**

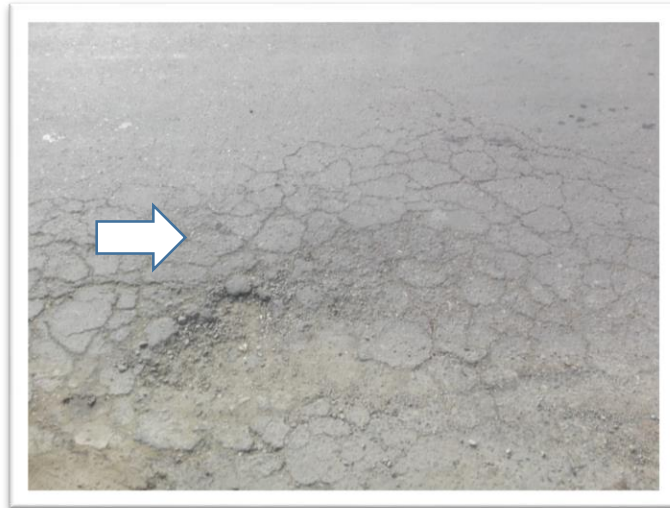
**PIEL DE
COCODRILO**
