## L'ERMITA DE SANT ANTONI D'OLIVA PROJECTE DE RESTAURACIÓ\*

Alumnes d'Arquitectura (ETSA), curs 2007-08  
Universitat Politècnica de València

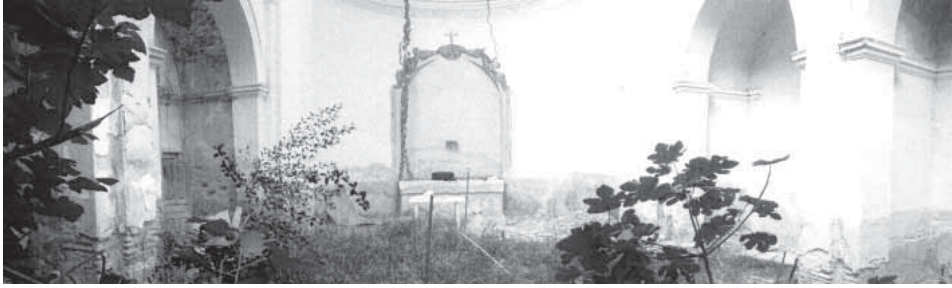
En aquesta secció s'observa l'estat avançat de clavillament de la cúpula de l'absis. Les fissures són pronunciades i profundes, sobretot als costats immediats de l'eix central, on es defineixen els dos clavills més importants. Parteixen des del centre de la cúpula fins sobrepassar la primera motlura. Al voltant d'aquestes dues fissures es dibuixen xicotetes línies que derivaran en clavills i van estenent-se per la cúpula.

L'arc sobre el qual descansa la cúpula es manté en bon estat, únicament s'aprecia la solside del lluït del frontó superior, la qual deixa veure l'empedrat i l'aparell de rajola en la part central.

També cal destacar l'aparició de taques d'humitat en la part interior de la cúpula, que denoten el mal estat de la coberta de la mateixa. Així mateix, s'aprecia la presència de taques a conseqüència de la decoloració i solside de les teules per l'acció de l'aigua.

Vista interior. Altar major i capelles contigües.

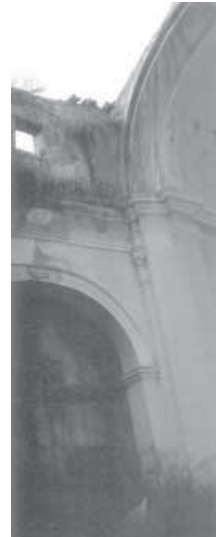
La part superior del mur lateral es troba molt degradada, ja que ha patit solsides i caigudes de peces, i la vegetació s'ha apoderat d'ella. Els buits que apareixen en aquesta part han estat cegats (excepte el que es troba sobre la capella 1).

També és molt destacable com es troba el paviment (el que resta d'ell) de l'ermita: completament sepultat per les runes generades amb l'afonament de la coberta. I també la vegetació ha aparegut en aquesta zona, on ha crescut fins i tot una figuera que ocupa quasi la meitat de l'espai de la nau de l'ermita.

Vista interior. Cantó de l'absis amb la capella lateral 1.

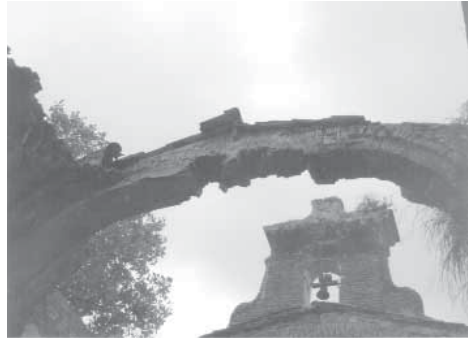
- Estat de conservació: Els contraforts laterals s'han obert de manera que l'arc ha assentat i, per això, es manté encara l'estructura. La part central de l'element

Detall de l'arc 2.

es troba molt deteriorada, ja que han caigut diverses rajoles, produint-se un gran deteriorament de l'arc.

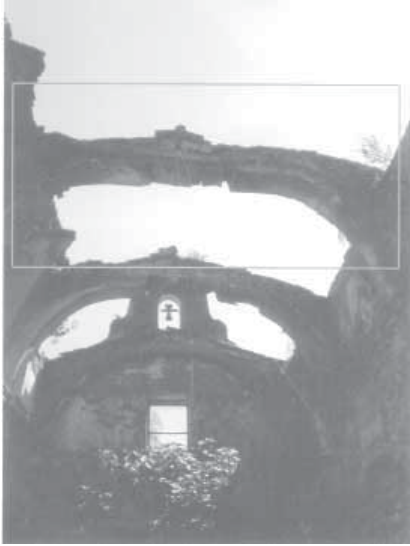
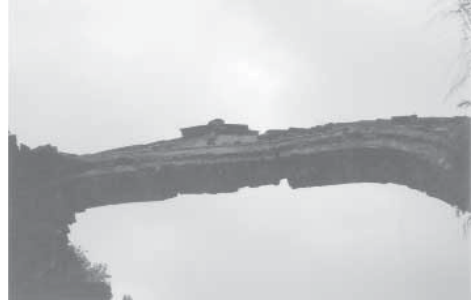
- Tipologia: Arc de mig punt que es troba situat en la part central de la capella, juntament amb l'arc 2. Element no sols decoratiu, sinó que té una funció estructural: suportar la coberta de la capella, juntament amb els altres tres arcs.
- Tipus d'element: Es tracta d'un arc de mig punt que sustenta el que resta de coberta, i es troba recolzat en els contraforts.
- Estat de conservació: Els contraforts laterals s'han obert de manera que l'arc ha assentat i, per això, es manté encara l'estructura. La part central de l'element es troba molt deteriorada, ja que han caigut diverses rajoles, produint-se un gran deteriorament de l'arc.

Vistes interiors de l'arc 3.

Detall de l'arc 3.

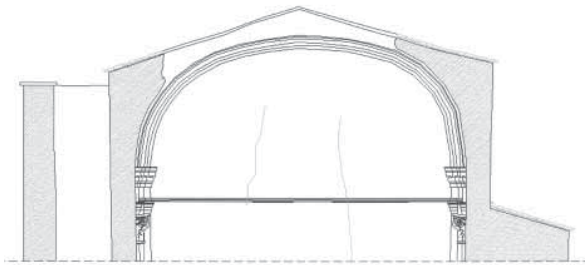
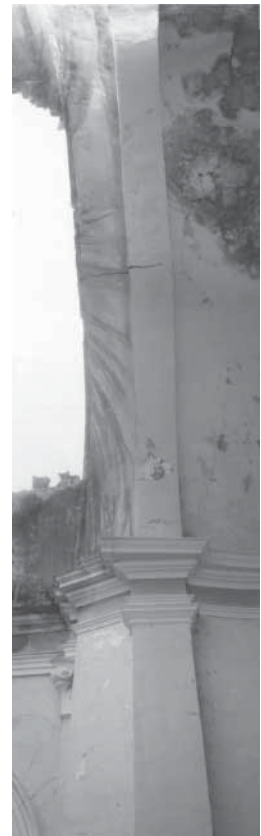
- Estat de conservació: L'element es troba en bon estat, en comparació als arcs centrals de l'ermita. L'enlluït es conserva, excepte en la part del frontó triangular, on es deixa a la vista l'entramat de rajoles i l'empedrat. En el seu punt mig existeix una fissura de profunditat considerable. La pintura blanquinosa de l'arc està tacada per la terra que s'escorre procedent de la coberta.

Alçat arc 4.

- (1) Zona del frontó triangular superior de l'arc, d'on s'ha després el lluit i s'observa l'aparell de rajola i l'empedrat.
- (2) Zona on encara es manté part de les voltes de les capelles, encara que en estat de deteriorament avançat.

Vistes de l'arc 4.

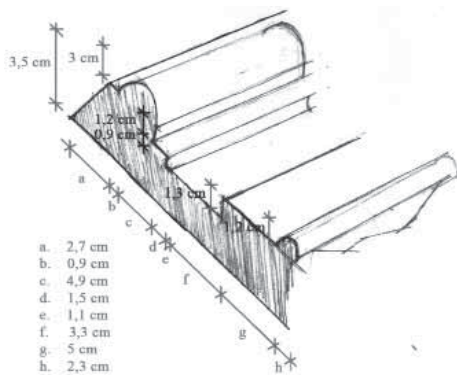
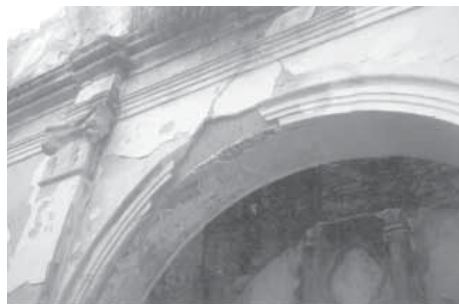
- Tipologia: Motlura decorativa corresponent a l'arc de la capella 1, la qual està caient en un tram de la mateixa.
- Tipus d'element: Es tracta d'una motlura que cobreix l'arc de rajola ceràmica massissa i que té una funció decorativa. Tenint en compte la data d'obra de l'ermita (i el llenguatge d'aquesta) sabem que es tracta d'un element amb llenguatge renaixentista.
- Estat de conservació: La peça caiguda es troba en un estat de degradació avançada. La peça de morter que durant diversos anys ha estat en contacte amb el terra ha succionat aigua pels seus porus, i simplement exercint pressió amb els dits es desintegra. En general, les motlures dels arcs de la part de l'esquerra (capelles 1, 2 i 3) es mantenen pitjor que les dels arcs de la part de la dreta (capelles 4, 5 i 6).

Croquis i mesures de la motlura 1.

Detalls motlura 1.

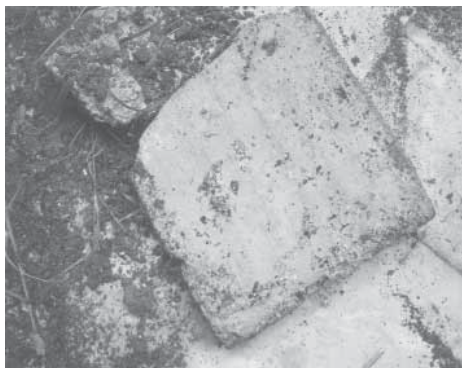
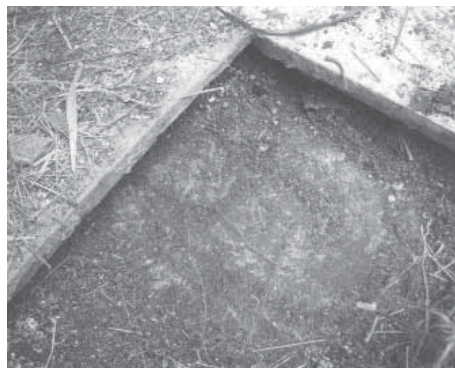
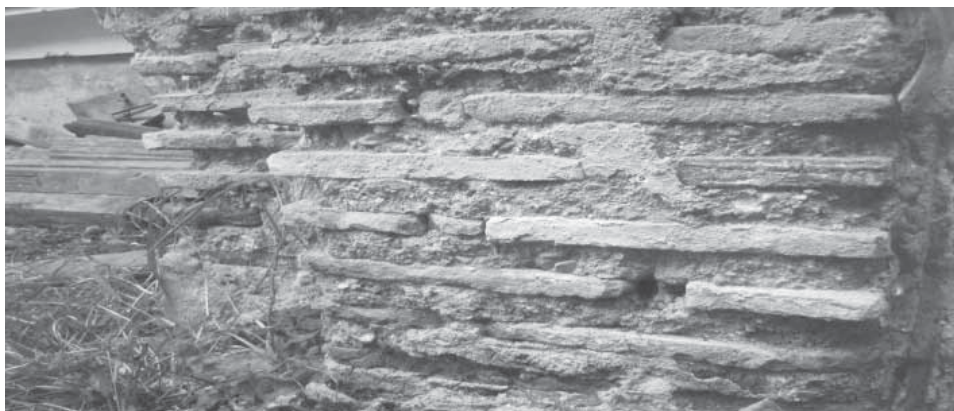
Paviment antic de fang cuit.

Vistes del paviment.

Vistes de les rajoles a la base dels pilars.

- Tipologia: Rajola de fang cuit.
- Tipus d'element: Es tracta d'una rajola de fang cuit.
- Estat de conservació: Segons la zona on els trobem els veurem més o menys deteriorats. En els arcs aquest element ha anat desprenent-se i caient al terra, creant una gran quantitat d'enderrocs, però en les columnes podem veure'ls en millor estat, encara que amb una forma un poc més irregular a causa de l'erosió.

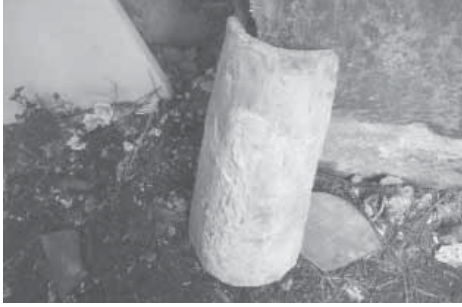
Teula de fang.

- Tipologia: Teula de fang cuit.
- Tipus d'element: Es tracta d'una teula de fang cuit.
- Estat de conservació: A l'exterior es poden veure les teules encara ben col·locades a la coberta, però a l'interior ens trobem les cobertes corresponents a les capelles on aquest element es troba en un estat prou deteriorat, a causa de l'enderrocament de la coberta, que ha deixat visible aquests elements.

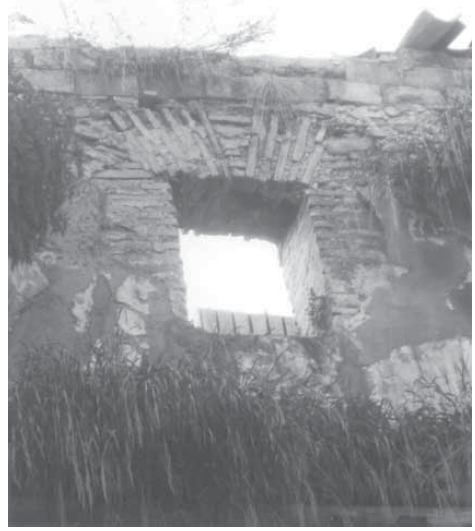
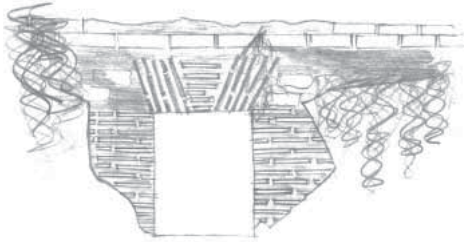
Detall obertura 1.

Croquis obertura 1.

- Tipologia: Obertura a mode de finestra en la part superior de la capella 1. En el seu dia estava protegit exteriorment per un entramat metàl·lic, i interiorment per una vidriera (no tenim dades per saber si era practicable).
- Tipus d'element: Es tracta d'un buit ortogonal en el mur a mode de finestra, de dimensions rectangulars, fet amb la finalitat d'il·luminar l'ermita. És l'única obertura lateral que persisteix actualment.
- Estat de conservació: La peça es troba en un estat de degradació avançada, la qual s'aprecia, fonamentalment, en el morter entre les rajoles de fang dels muntants i la llinda. A més de la pèrdua d'arestes vives en les esmentades rajoles.

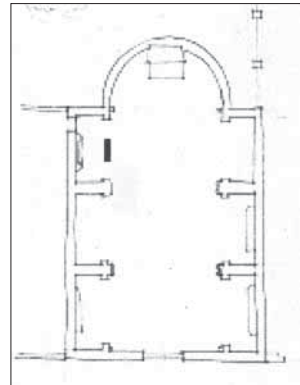
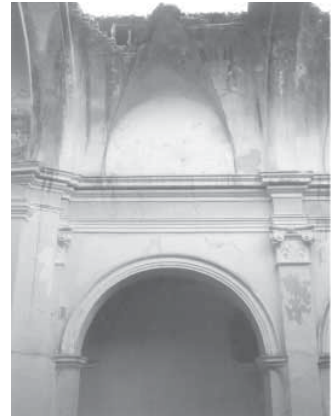
Detalls obertures 5 i 6.

- Tipologia: Originalment es tractava d'una obertura a mode de finestra, amb el seu corresponent entramat metàl·lic i vidriera, posteriorment es va massissar, sense deixar constància que anteriorment existia una obertura.
- Tipus d'element: Aquest element és típic d'obres antigues, perquè les generacions passades pensaven que l'error dels arcs de mig punt podia ser degut a la falta de rigidesa en el mur, per la qual cosa optaven per massissar les obertures de les finestres.
- Estat de conservació: Podem realitzar dues distincions: el costat esquerre (obertures 2 i 3) es troba en un estat de degradació moderat, produïda fonamentalment per la caiguda del morter de recobriment; mentre que el costat dret (obertures 4, 5 i 6) es troba en condicions òptimes.

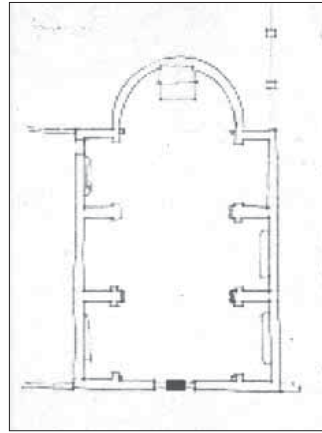
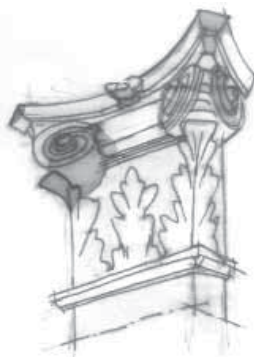
Detall capitell 1.

Croquis capitell 1.

- Tipologia: Capítell d'ordre compost sobre pilastra. Element decoratiu, situat entre les capelles 1 i 2, i similar al que es troba entre la 2 i la 3.
- Tipus d'element: Es tracta d'un capítell situat en la meitat esquerra de l'ermita, concretament en la pilastra situada sota l'arrancada de l'arc 3.
- Estat de conservació: La peça es troba en un estat de degradació moderada.

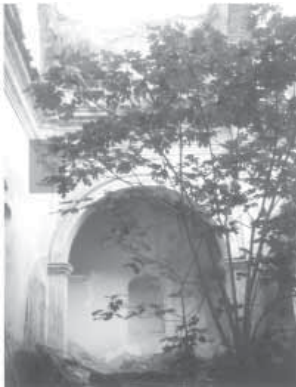
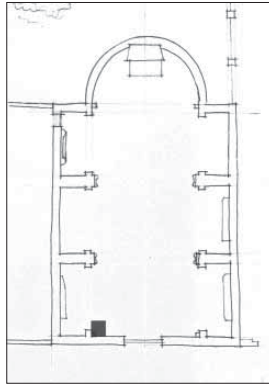
- Tipologia: Capítell d'ordre compost sobre pilastra, i en cantó. Element decoratiu, situat en el cantó inferior esquerre de l'ermita, i similar als que s'hi troben en la resta de cantons.

Capella lateral 3, amb capitell 3 en part superior esquerra.

Detall capitell 3 (cantó).

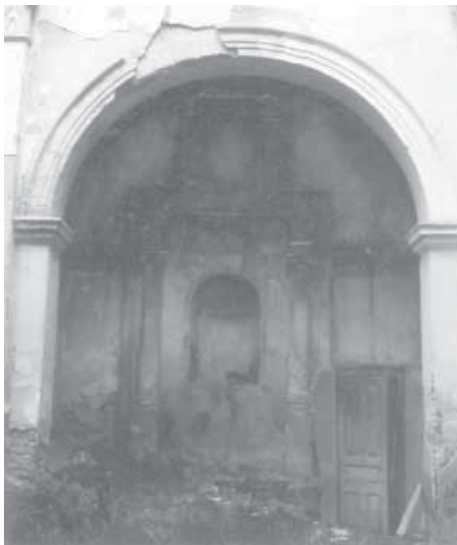
Vista frontal de la capella 1, on s'aprecia la porta que connectava amb l'antiga sagristia.

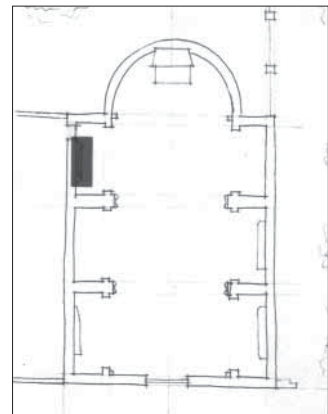
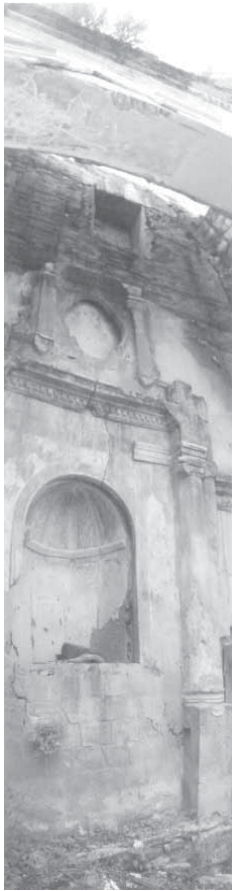
- Tipologia: Retaule situat en la capella lateral núm. 1. Adossat al mur de l'ermita.
- Tipus d'element: Es tracta d'un retaule compost per tres cossos (base, cos central i remat) que alberga en una fornícula del cos central una estàtua, i en el coronament una pintura. Posseeix columnes de xicoteta grandària i d'estil jònic; i motlures de diferents tipus.
- Estat de conservació: La peça s'hi troba en elevat estat de degradació, ja que s'han perdut gran part de les motlures; així mateix han caigut peces del cos central i del remat, a causa de l'erosió i la caiguda del sostre de la capella. Per altra banda, la base s'hi troba parcialment soterrada sota enderroc provinents de la solside de la coberta i terreny amuntonat.

Vista del retaule de la capella 1.

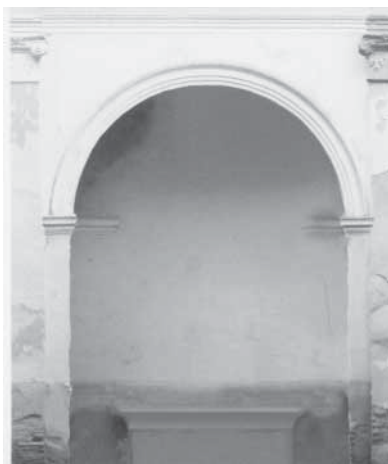
Vista frontal de la capella 5, amb el seu altar.

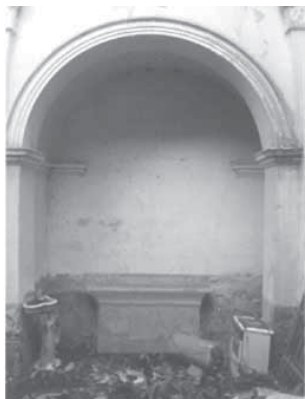
- Tipologia: Es tracta d'un xicotet altar bàsic situat en la capella lateral núm. 6. Adossat al mur de l'ermita.
- Tipus d'element: Altar de xicotetes dimensions, el qual (suposem) serviria de base per a elements com ara canelobres, imatges religioses... Considerant on s'hi

troba l'altar, es tractava d'una capella destinada a venerar l'element religiós situat sobre aquest altar.

- Estat de conservació: L'altar es troba en bon estat de conservació; no s'aprecia cap deteriorament de la seua forma original, ni tampoc cap patologia del material amb què està fet.

Vista frontal de la capella 6, amb el seu altar.

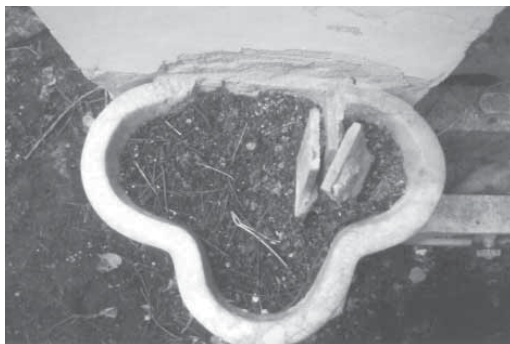
- Estat de conservació: La peça es troba en un estat de degradació baixa pel material amb què està realitzada (la pedra), que és dur i compacte. També ha ajudat a la seua conservació la situació, ja que posseeix part de coberta sobre ella, i per això les inclemències de l'oratge no l'afecten de forma tan directa. A més, cal destacar que no han caigut peces.

Pila de l'aigua beneïda.

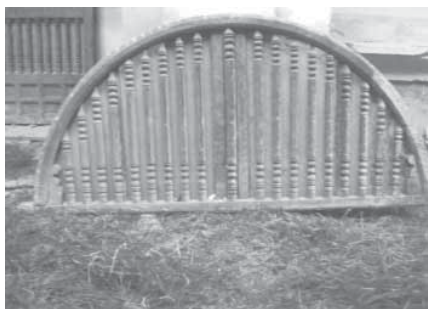
- Estat de conservació: La porta es troba en un estat moderat de degradació generat, principalment, per la falta de manteniment. A més, la degradació s'hi veu agreujada pels agents mediambientals, ja que des de fa 20 anys es troba a l'exterior. En canvi, els voltants de la porta (que pertanyen a la capella 1) es troben en males condicions a causa de la solsidea de morter, tant en laterals com en la seua part superior.

Detalls de la porta anterior de l'ermita, duta ací des de la casa dels Vives, al carrer de les Moreres.

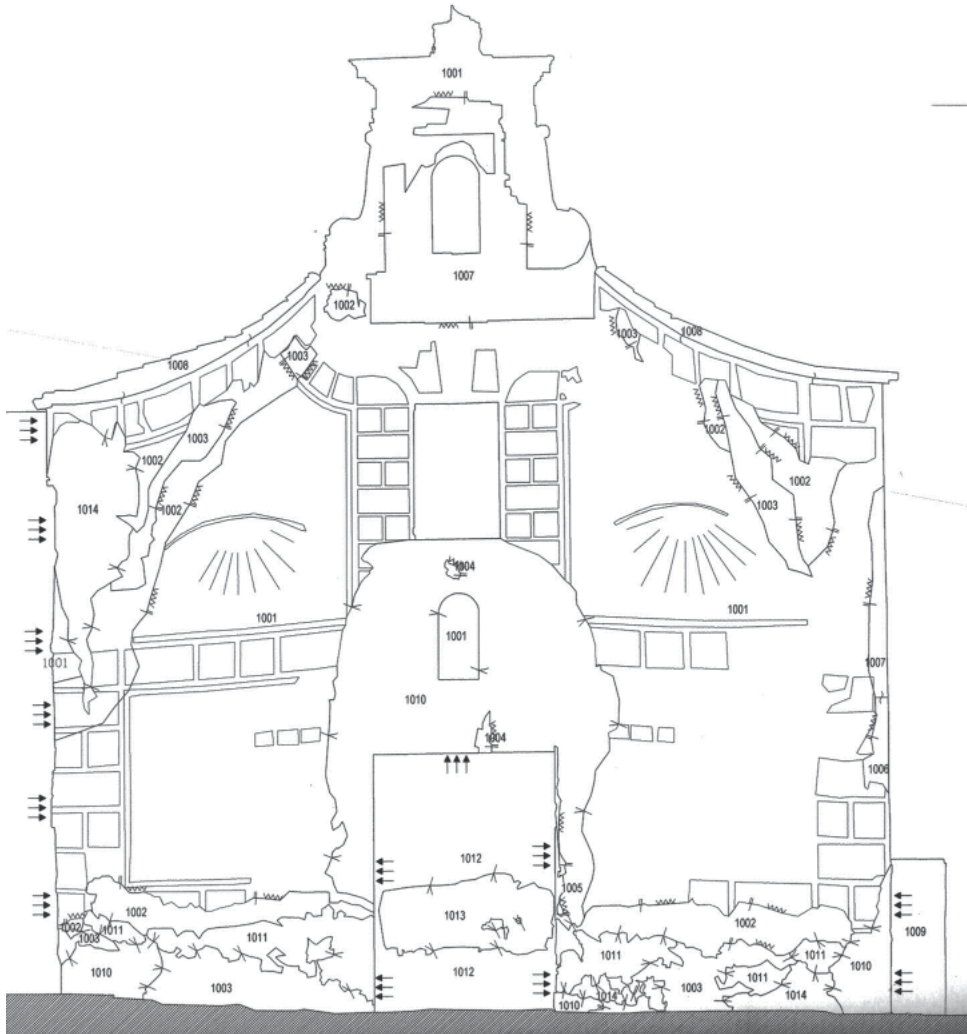
Alçat estratigràfic de l'alçat principal.

#### *- Degradacions del morter a l'alçat principal*

Vegetació, micro-vegetació, fissuracions, erosions, pèrdues de material, escrostonats i alteracions cromàtiques.

#### *- Degradacions de la rajola a l'alçat principal*

Pèrdua de material, disgregació, sals i humitat.

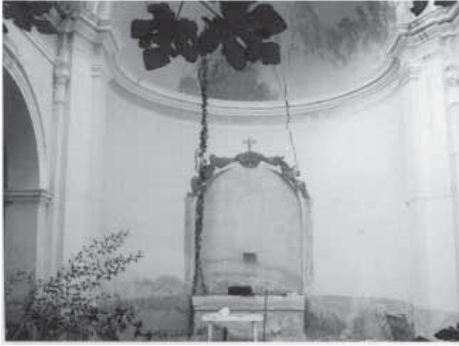
Absis i altar major

En aquesta secció transversal de l'ermita ens trobem amb dos clavills (1, 2) de considerable dimensió (des de 3.5 fins 1.5 cm.). Aquests clavills s'originen en la volta de l'absis i descendeixen pel mur fins l'altar principal. La causa de la seua formació és l'afonament de la coberta, ja que, amb la seua absència, ja no existeix un arriostament dels murs i, per tant, aquestos tendeixen a obrir-se. A conseqüència d'açò descendeix la cúpula i es produeix l'obertura dels coronaments cap a l'exterior (per això la tipologia de clavill és més ampla en la seua part central)

Per tot açò, apareixen dues zones importants de fissures (3, 4) que es distancien poc, i sembla que algunes d'elles comencen a obrir-se i augmentar la problemàtica estructural, ja que és l'únic cobriment de tota l'ermita que encara resisteix el pas del temps i la intempèrie.

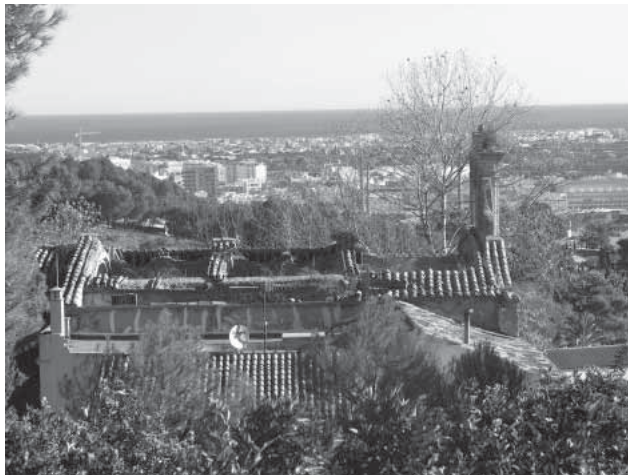
Vista de la coberta de l'ermita des de l'exterior. Fotografia: Antoni Esteve

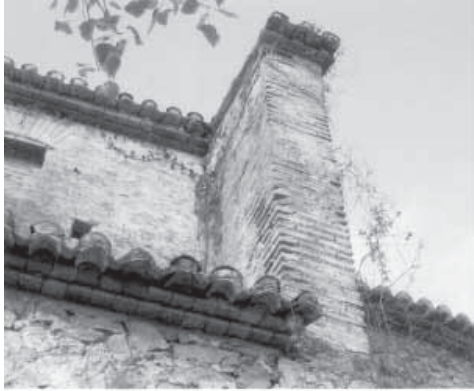
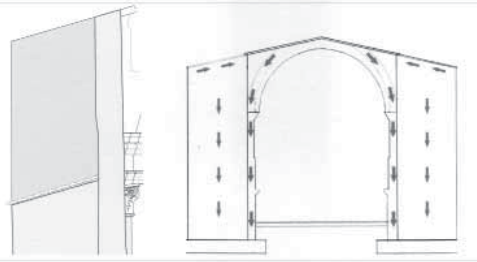
Els arcs de l'edifici són contrarestats en les seues càrregues laterals pels contraforts entre les capelles, evitant que s'òbriguin i traslladant les forces cap als fonaments. No obstant, s'hi observa una clara bolcada dels murs de l'ermita.

Croquis de les càrregues dels arcs i contraforts.

Vistes exteriors dels contraforts.

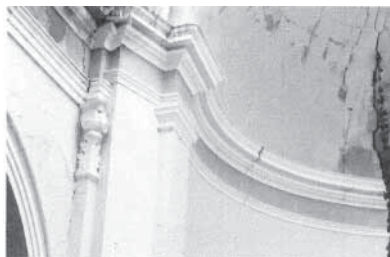
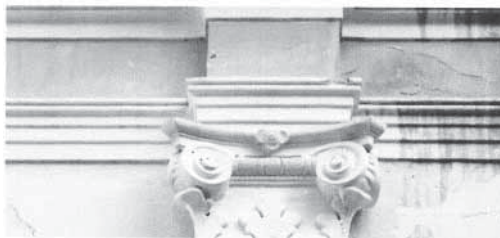
Detall de capitells i lluits

La humitat pareix haver estat la causa principal de les alteracions en la pintura que trobem en els murs, encara que també podem assenyalar:

- 1- alteracions a causa de moviments de l'estructura arquitectònica.
- 2- pèrdues d'adhesió.
- 3- alteracions de la cohesió.
- 4- alteracions superficials: vel blanquinós.
- 5- alteració per efectes mediambientals
- 6- solsiada d'altres materials.

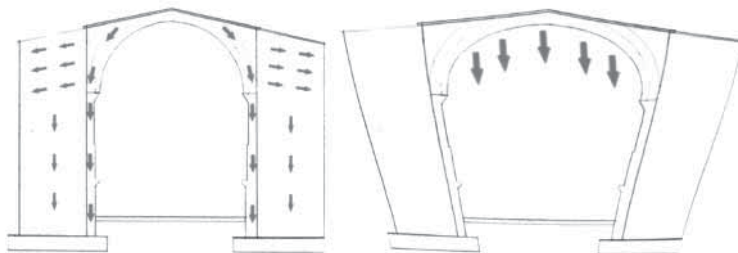
Croquis de les càrregues i patologies estructurals de la coberta.

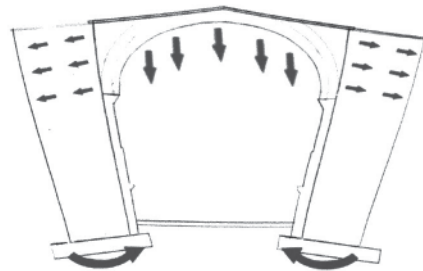
Hipòtesi de les deformacions dels murs i contraforts

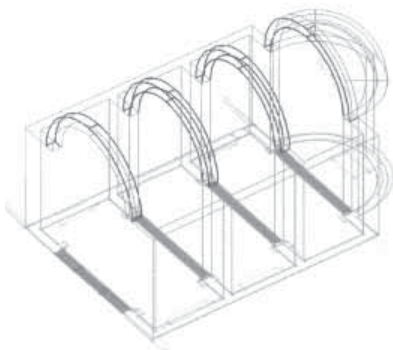
Deformació produïda

La hipòtesi de la fallada dels arcs ve determinada per diversos punts, els quals interactuen tots entre ells. La coberta pot tindre un excessiu pes, en comparació amb la resistència dels arcs. Les grans càrregues generades per la coberta, són arreglades finalment pels contraforts i pels murs perimetrals. Aquestes càrregues generen un gran pes en la base d'aquestos elements estructurals i, si l'estrat del sòl no és l'adequat, això podria haver facilitat la inclinació dels murs i contraforts, augmentant-s'hi així la llum coberta pels arcs de mig punt.

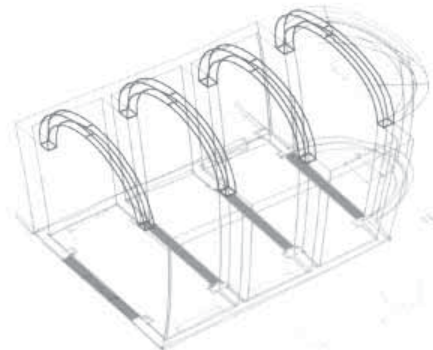
Hipòtesi de l'evolució de la deformació dels arcs

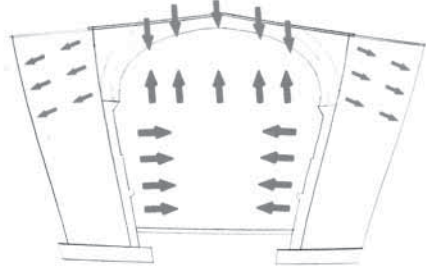
Esquema de funcionament de l'arc 1

Aquest arc transmet el mateix tipus de càrregues que els dos casos anteriors. Com ja hem dit, el seu estat es troba en un punt intermedi dels altres dos casos, a causa del fet que part de les càrregues transmeses per aquest arc no sols les arpleguen els contraforts, sinó part també són absorbides pel quart d'esfera i per la meitat de cilindre que formen l'absis. Ara bé, es pot observar que en l'absis es van creant

clavills verticals que van descendint des de la part superior, aquestes es produeixen perquè els contraforts generen unes tensions que tendeixen cap a la inclinació, aquestes tensions són contrarestades per la força d'unió entre els elements que formen l'absis. Quan aquestes tensions aconseguen grans dimensions, els elements de l'absis tendeixen a separar-se.

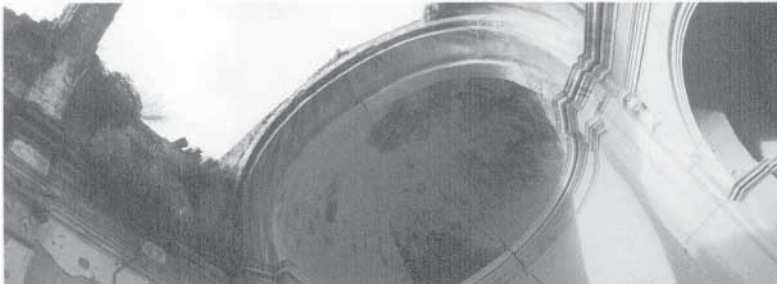
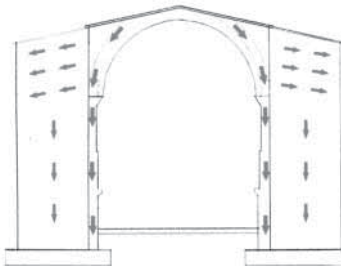
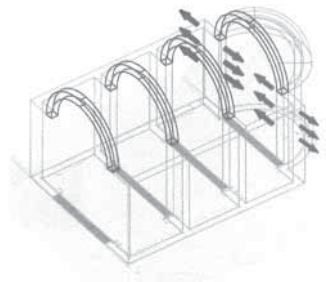
Fotomuntatge panoràmic de l'arc 4

Esquema de funcionament de l'arc 4
