SULTAN I. MAHMUT KÜTÜPHANESİ 2007-2012 RESTORASYONU

The Restoration of I. Mahmut Library Between 2007-2012

Tuğba Keleş Ocakcan | Rest. Uzm. Y. Mimar

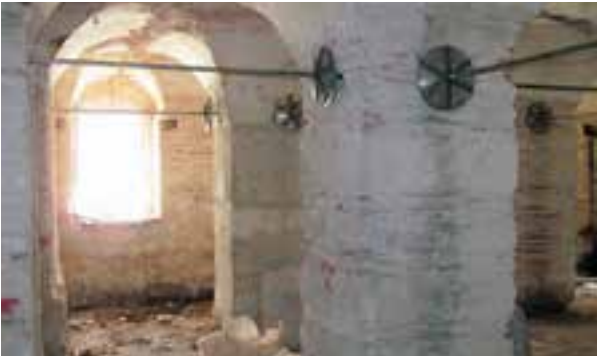
Fotoğraf 20. Bodrum kat payelerinde yapılan paslanmaz çelik gergi sistemi

- Bodrum kat paye ayaklarının üzerinde önceki dönemlerde kesilerek işlevsizleştirilmiş olan sistem için duvarda çürütme yapmadan ahşap gergileri duvar içinde bağlamak mümkün olmadığından çağdaş bir malzeme ile sistemi yeniden ihya etme yönüne gidilmiş olup, sistem paslanmaz çelik gergiler ile yapılmış ve cephelerde dışarıya çıktıkları noktalardan flanşlar ile sıkılarak kapatılmıştır (Fotoğraf 20).
- Zemin kat sütun altlarından giden ve yer yer çürüdükleri tespit edilen ahşap hatıl sistemi için zemin
