FATİH CAMİİ VE I. MAHMUT KÜTÜPHANESİ GÜÇLENDİRME ÇALIŞMALARI

Strengthening Works of the Fatih Mosque and Mahmut I. Library

Prof. Dr. Feridun Çılı | İnşaat Y. Müh. / İ.T.Ü.
Haluk Yıldız | İnşaat Y. Müh. / V.G.M.

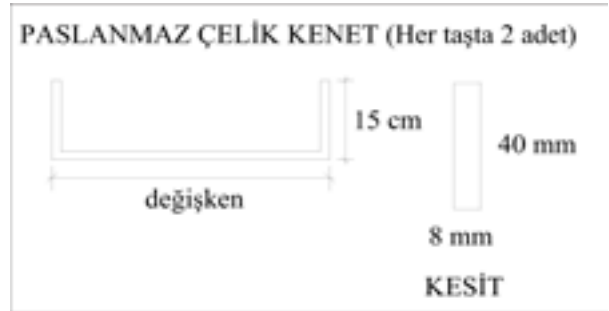
Şekil 5. Paslanmaz çelik kenet uygulama detayı

Caminin kuzey doğu cephesindeki minarenin petek bölümünde taşların düşey derzlerinde farklı genişliklerde ayrılmalar bulunmaktaydı (Fotoğraf 1,2,3,4).

kenet kullanımı ve arada kalan boşluğun minarenin özgün harcı ile benzer özellik taşıyan harçla sıkıca doldurulmasıyla sağlanmıştır (Şekil 4-5, Fotoğraf. 5,6,7,8).

Ayrılmalarda, yapının sürekliliği her taş için özellikleri ile düzenleme şeması şekil 4 ve 5'te verilen paslanmaz çelik

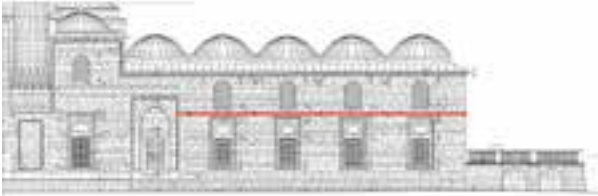
Şekil 6. Revaklı avlu kuzeydoğu cephesi

Caminin avlu duvarlarında yaklaşık olarak +6.00 kotunda yan yana iki ahşaptan bir hatıl sistemi düzenlenmiş durumdadır (Şekil 6,7,8). Zaman içinde özelliğini tamamen yitiren hatıllar görev yapamaz duruma gelmiştir (Fotoğraf 9). Bu hatılların buldukları yerlerden uzaklaştırılarak, yerlerine paslanmaz çelik çubuklarla oluşturulmuş hatıl düzenlenmesi yapılması gerekli görülmüştür (Şekil 9, Fotoğraf 10,11). Bu amaçla ilk önce çürümüş ve tüm özelliklerini yi-

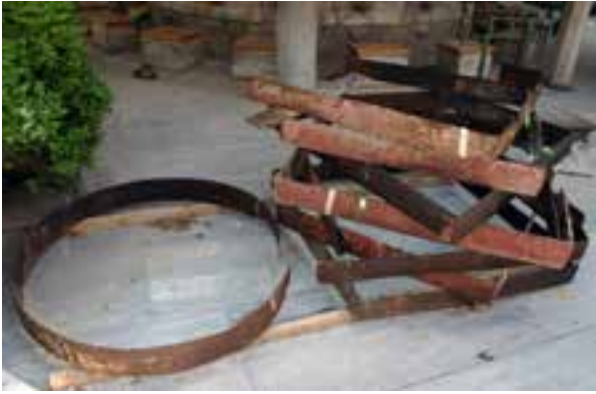
Revaklı avluda, mermer sütun başlıklarındaki kuşakların bir bölümü korozyon nedeniyle kesit kaybetmiş ya da tamamen kopmuş (Fotoğraf 12,13,14) durumdayken, bu kuşaklamalar sökülerek yerlerine, detayı Şekil 10'da görüldüğü gibi, paslanmaz çelikten kuşaklamalar uygulanmıştır (Fotoğraf 15).

Fotoğraf 14. Sütun başlıklarından sökülen kuşaklar

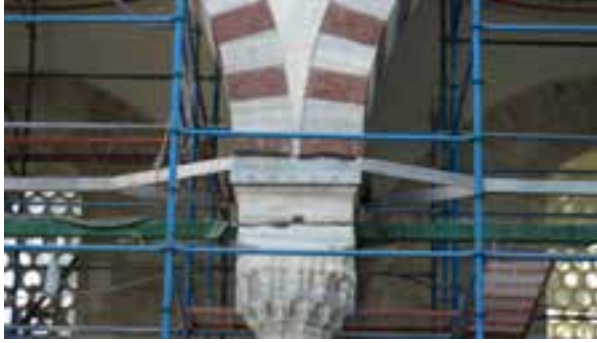
Fotoğraf 17. Kemerlere takviye gergi uygulaması

Revaklı avludaki gergilerin bir bölümü kopmuş ya da önemli oranda kesit kaybetmiş durumda bulunmaktaydı (Fotoğraf 16). Özelliğini ve görevini yitiren gergiler avlunun rölövesi üzerinde gösterilmiştir (Şekil 11). Gergilerin özgün durumunda olduğu gibi sütun başlığı üstlerinde bulunan simide takılması mümkün olmadığından, gerekli güçlendirme işlem detayı şekil 12'de verilen ve Fotoğraf 17,18'de görülen şekilde yapılarak, revaklı avludaki gergi sistemin bir bütün olarak çalışması sağlanmıştır.

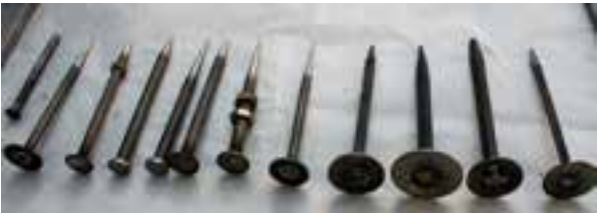
Fotoğraf 30. Yeni paslanmaz çivi numuneleri.

Kurşun üst örtü kaldırıldığında ortaya çıkan korozyona uğramış çiviler, kubbe dokusuna zarar vermeden sökülmüş, (Fotoğraf . 27, 28, 29) ve yerlerine paslanmaz çelik çiviler çakılmıştır (Fotoğraf 30,31). Yenilenen kurşunlar için de yine paslanmaz çelik çiviler kullanılmıştır.

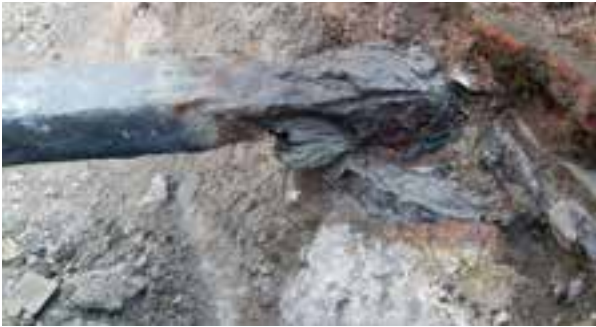
Caminin, şekil 19'da gösterilen ve yaklaşık olarak +16.00 kotundaki dolaşmalık katında su kanallarının içinde kalan bölgede bulunan hatıl sistemini oluşturan demir çubuklar ve simitlerde aşırı korozyondan oluşan kesit kaybı ve kopma nedeniyle sistem işlevini yitirmiş durumdaydı. İki sıra olarak simitlere takılı olarak sürekliliği sağlanan sistemdeki bozulmalar (Fotoğraf 37,38,39,40) görülmektedir. Hatıl sisteminin sürekliliğini sağlamak için açılan yerlerde ulaşılabilen tüm demir çubuklar ve simitler yenileriyle değiştirilmiş, ulaşılamayan yerlerde ise yenilenen sistem mevcut sisteme bulonlu birleşimlerle bağlanmıştır (Fotoğraf 41,42). Yeni demir hatıl elemanlar, yenilenen demir simitlere so-

Fotoğraf 39. Dolaşmalık katı eski gergiler

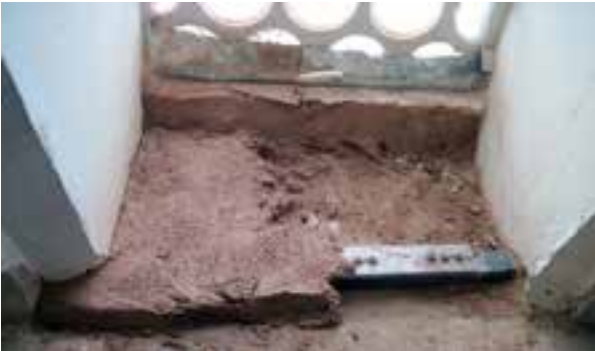
Fotoğraf 47. Hatıl sisteminde bulunlu birleşimlerle takviye yapılması, etrafının horasan harcıyla doldurulması

Camide yarım kubbelerin içlik-dışlık arasındaki tabanda demir hatıl-demir simitten oluşan bir hatıl sistemi bulunmaktadır (Fotoğraf 44,45). Tabandaki dolguları alınarak sistemin tümünün açığa çıkarılmasıyla, hatıl sisteminde demir çubuklar ve simitlerin bir bölümünün hasarlı, kopmuş ya da kesit kaybına uğramış olduğu tespit edilmiştir. Özelliğini tamamen kaybeden hatıl elemanları yenilenerek, mevcut sağlam hatıl sistemi elemanlarına bulunlu birleşimle bağlanmış, etrafı horasan harçla doldurulmuştur (Fotoğraf 46, 47).

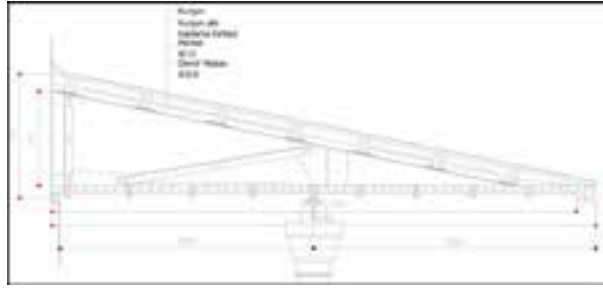
Şekil 20. Güneybatı cephe sundurma kesit

Caminin kuzeydoğu ve güneybatı cephelerinde çelik kafes kirişlerle oluşturulmuş sundurmalar, taşıyıcı malzemelerindeki bozulmalar ve mesnet koşullarının yetersiz

durumu nedeniyle yine çelik malzeme kullanılarak yenilenmiş, güvenli konuma getirilmiştir (Şekil 20,21,22).

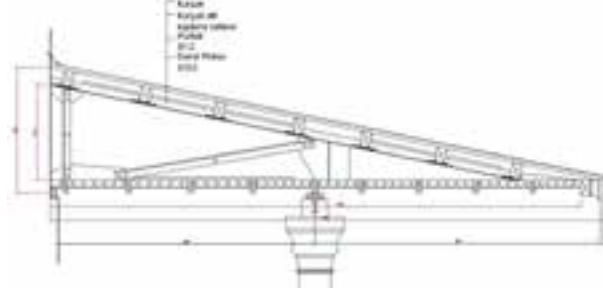
Şekil 22. Çelik makas takviyeli sundurmalar

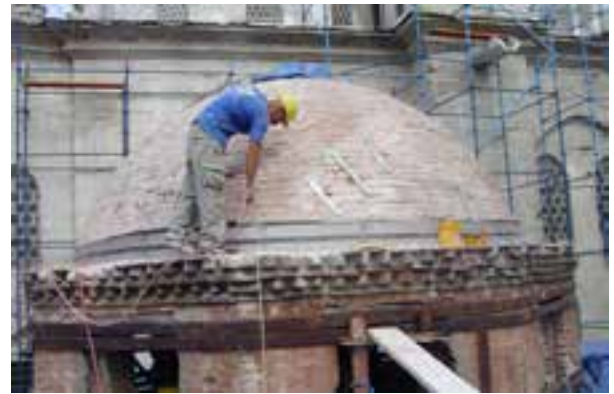
Fotoğraf 58. Paslanmaz çelik kuşaklama uygulaması

aşırı yüklemeye ya da başka nedenlerle yeni çatlak oluşumunun önüne geçilmesi için kubbe etek kotunda paslanmaz çelik malzeme kullanılarak uygulama detayı şekil 23'te verilen bir çember kuşaklama düzenlemesi yapılmıştır (Fotoğraf 55,56,57,58).

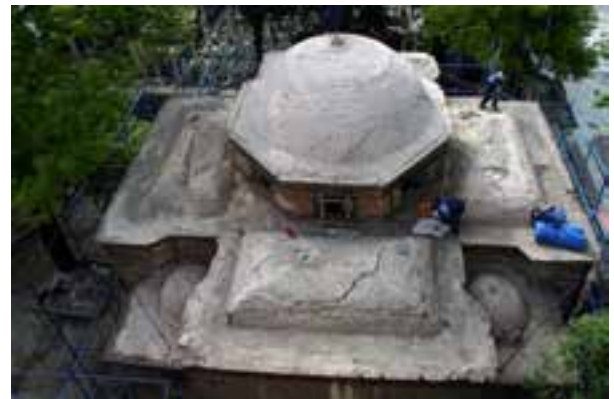
I. Mahmut Kütüphanesi orta kubbesi ve çevresindeki tonozlarda değişik form ve genişlikte olan şekil 24' te olduğu gibi çatlak oluşumları bulunmaktaydı (Fotoğraf 54,55,59,60). Kubbedeki çatlaklar daha önce açıklandığı şekilde kenetlerle ya da çatlaklar genişletildikten sonra yeniden örülerek onarılmıştır (Fotoğraf 54, 56,58). Kubbedeki çatlaklar onarıldıktan sonra gelişiminin önlenmesi ya da

Fotoğraf 59. Tonozları çevreleyen ahşap hatıl sistemi

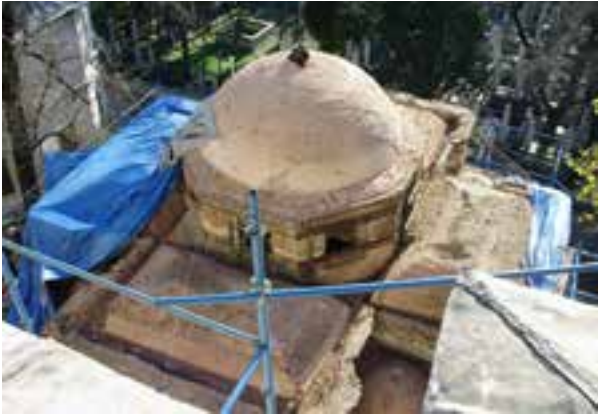
Fotoğraf 60. Tonozları çevreleyen ahşap hatıl sistemi

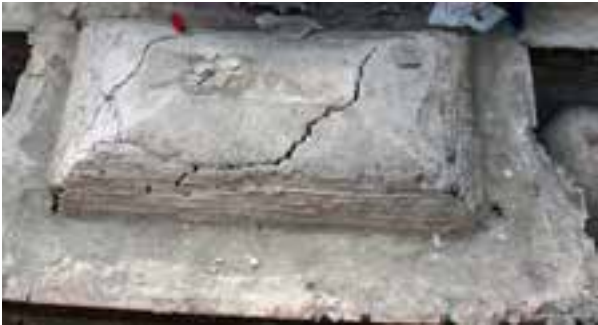
Kütüphanede kuzeybatı tonozunun orta kısmında oluşan çökme nedeniyle önemli, yaygın çatlak oluşumu ve oluşan yarıklar büyük tehlike arz etmekteydi. Tonozda oluşan bu yarıklar, tonozun çöken kısmının kriklo sistemiyle hassas

Fotoğraf 63. Ortası çökmüş tonoz

bir şekilde kaldırılarak, özgün harcın düşük basınç altında boşluklara enjeksiyonuyla onarılmıştır (Fotoğraf 63,64, 65,66,67).

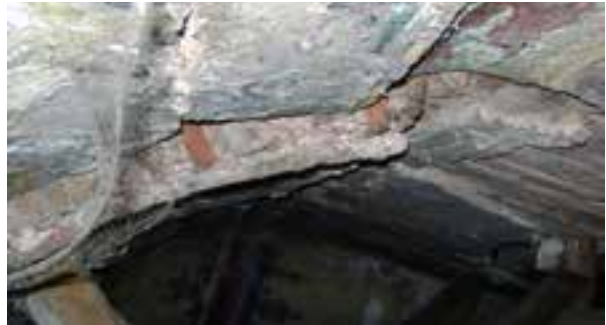
Fotoğraf 64. Çöken tonozun içten görünümü

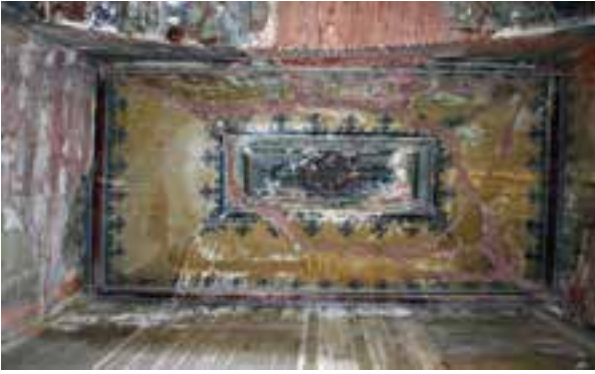
Fotoğraf 67. Tonzun sağlamaştırılması

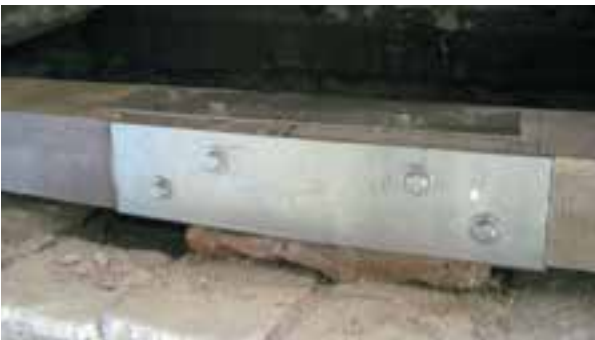
Fotoğraf 71. Takviyeli yeni ahşap hatlı sistemi

nerek, paslanmaz çelik levha ve bulonlarla birleşimlerinin sağlanmasıyla sürekliliği sağlanmıştır (Fotoğraf . 71,72).

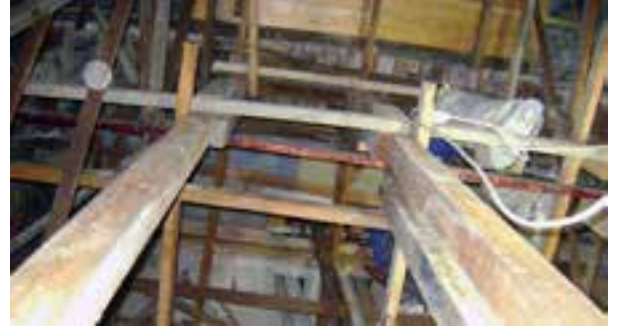
Fotoğraf 66. Kriko sistemiyle tonzun kaldırılması

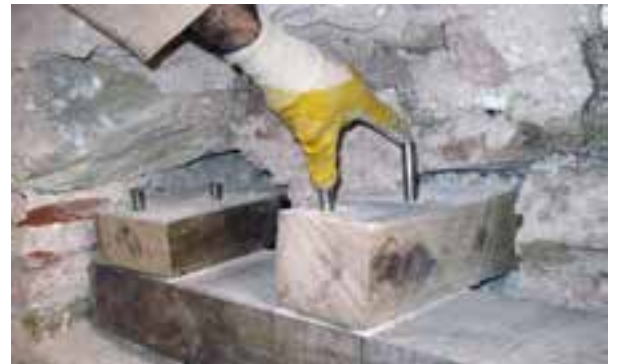
Fotoğraf 72. Takviyeli yeni ahşap hatlı sistemi
