QUITO FACE A UN RISQUE D'ORIGINE NATURELLE

LA LAVE TORRENTIELLE DU 31 MARS 1997 DANS LE QUARTIER DE LA COMUNA

Mission ORSTOM en Equateur

Octobre 1997

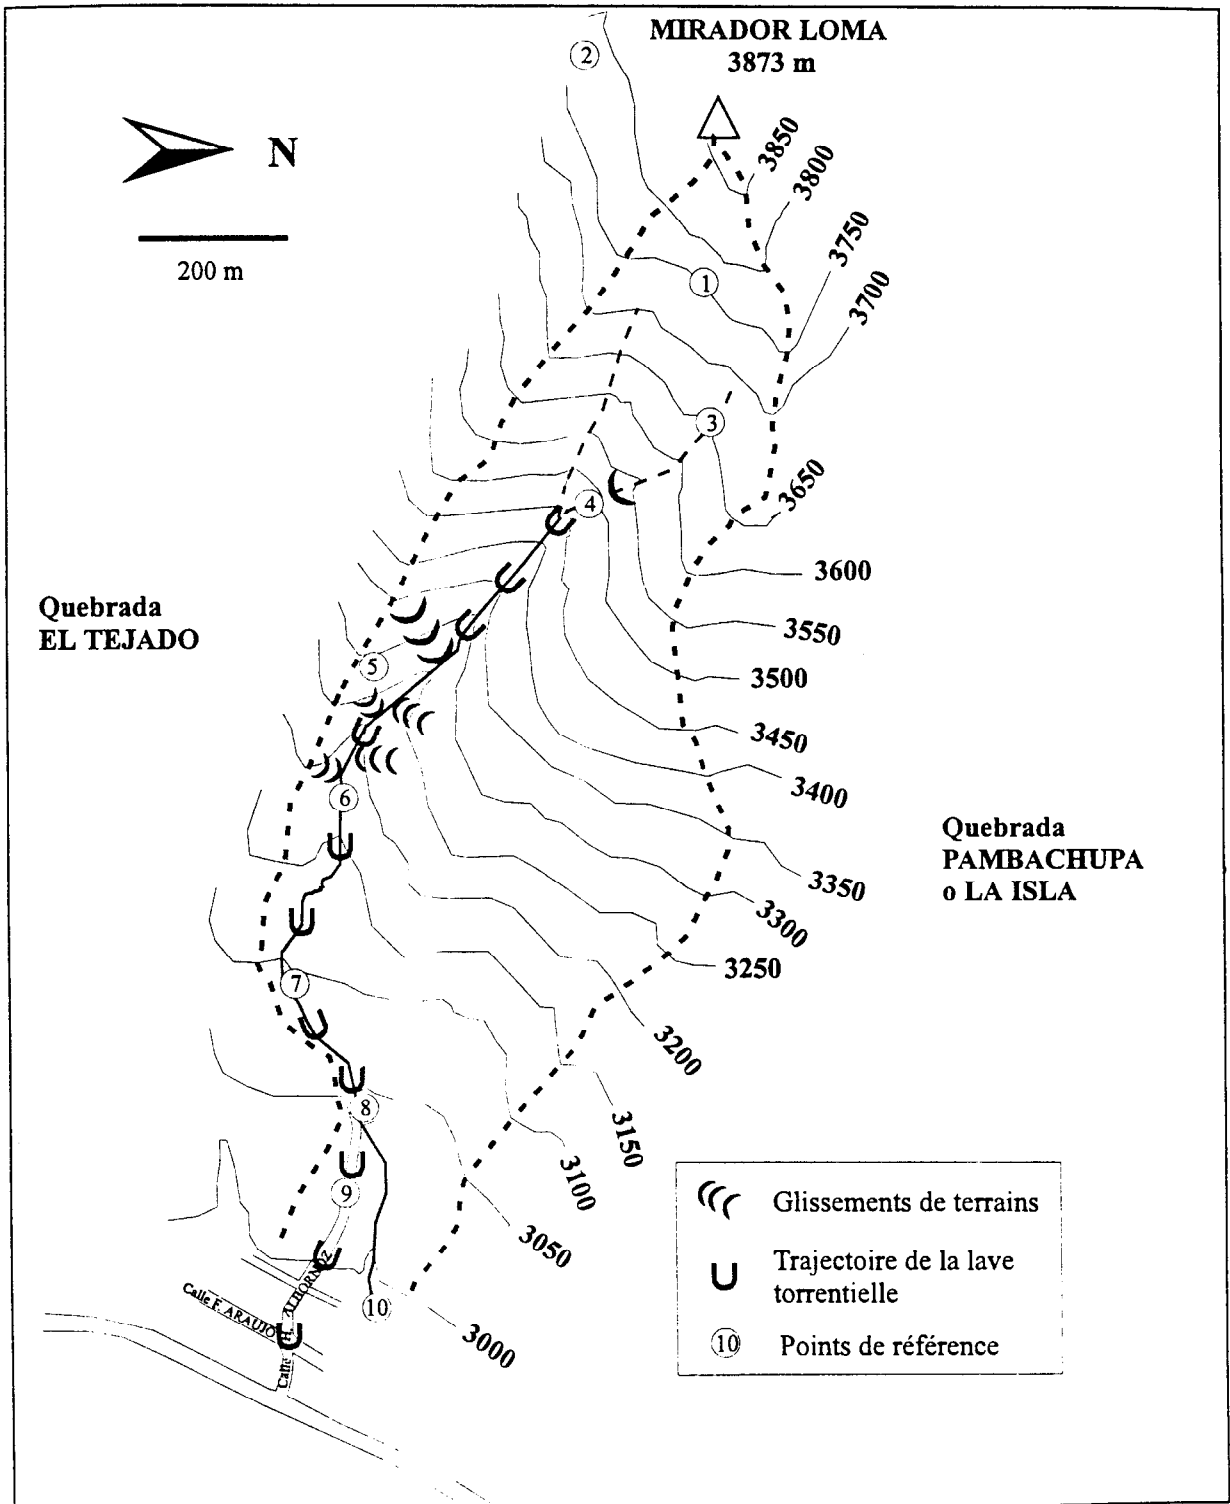
Fig. 1 : Bassin versant de La Comunidad - Localisation des différents mouvements de terrain

Quelques indices d'écoulement sont toutefois visibles au niveau des talwegs (Fig. 1, point 1). On peut estimer à quelques litres seconde le débit ayant transité au niveau des zones de convergence de flux. Par contre, si le *stipa ichu* a été couché dans ces zones, aucun arrachement des touffes, ni une quelconque érosion linéaire n'a pu être mis en évidence. Il est donc difficile au vu de nos observations sur ce secteur de qualifier d'exceptionnel les écoulements estimés : un mois après, les herbes couchées s'étaient relevées et aucune trace de l'événement ne restait visible sur le secteur concerné.

A noter que sur la partie haute de la *quebrada* La Gasca, voisine de celle de La Comuna les processus d'écoulement ont été significativement différents (Fig. 1, point 2). En effet, les versants, brûlés périodiquement sont marqués par un surpâturage net se traduisant par la mise en place de gradins perpendiculaires à la pente. Sur cette zone dénudée à 40 ou 50 %, on peut observer la présence de sables blanchis en surface (indice d'écoulement superficiel fort) reposant sur une croûte structurale ayant une porosité vésiculaire d'environ 5 %. Cette croûte, générée par le brûlis, peut parfois présenter de fortes tendances à l'hydrophobie. Ce secteur montre de nombreuses traces d'écoulement liées au ruissellement superficiel (ceci nous a été confirmé par le témoignage du gardien des antennes de Cruz Loma présent à proximité lors de l'événement du 31/03/97). Par contre, et comme pour la *quebrada* La Comuna, il semble qu'aucune érosion linéaire ne puisse être observée au niveau des talwegs (plus marqués ici). Comme pour la *quebrada* La Comuna, l'événement du 31/03/97, au moins à cette altitude n'a pas présenté un caractère exceptionnel, ce qui nous a été confirmé par le témoignage du gardien, la pluie du lendemain aurait été beaucoup plus intense sur les parties hautes des bassins.

A ce niveau, on observe un décrochement net dans le fond de la *quebrada* (Fig. 1, point 4 et Photo. 2). Une trentaine de mètres cubes de sol ont glissé (cette fois, le jour même de l'événement) le long d'un plan structural à fort pendage orienté dans le sens même de la pente.

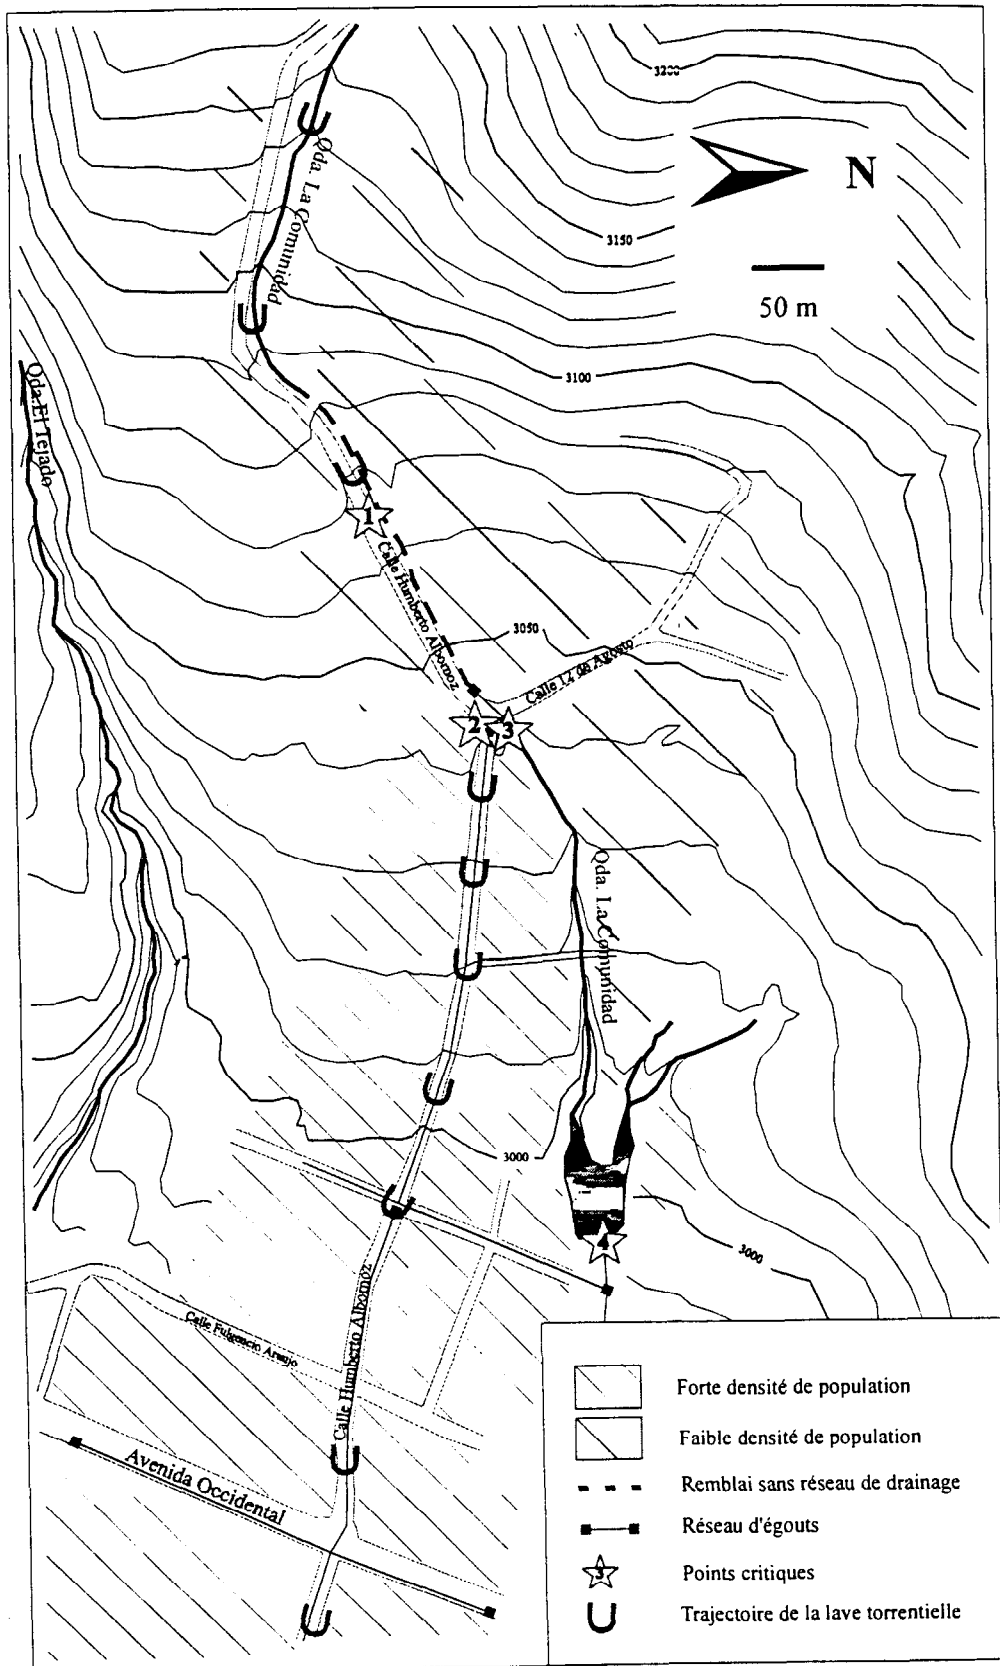
Fig. 2 : Le quartier de La Comuna - Localisation des facteurs physiques de vulnérabilité

On peut noter l'existence d'un autre remblai dans la partie basse du quartier (Fig. 2, point 4). Si ce dernier n'a pas joué de rôle particulier dans le déroulement du désastre, il pourrait néanmoins constituer une menace importante. Réalisé par l'EMAAP-Q, ce remblai en terrasse couvre l'une des entrées du système d'assainissement de Quito, dans lequel s'écoulent les eaux de ruissellement provenant de la *quebrada*. Il s'agit en fait d'un ouvrage de rétention sommaire permettant de stocker les eaux qui ne pourraient être évacuées par le système de drainage.

Comme nous l'avons vu précédemment, la partie haute du quartier de La Comuna ne disposait pas d'un véritable réseau de drainage. La *quebrada* avait été remblayée et aucun système d'évacuation des eaux n'avait été mis en place. En dessous de la "Y", les riverains de la rue Humberto Albornoz disposent d'un réseau d'évacuation des eaux usées, incapable de drainer efficacement les eaux de ruissellement lors des événements pluvieux de forte intensité. Plus au nord, dans le prolongement du lit naturel de la *quebrada*, l'entrée d'un réseau d'égouts aurait dû permettre l'évacuation des eaux de pluie. Mais, rapidement bouché par la grande quantité de matériel charrié par la lave torrentielle, ce système de drainage n'a pu fonctionner de façon satisfaisante (Fig. 2, point 3).

Or, à La Comuna, les trois maisons partiellement détruites (Fig. 2, point 1 et 2) par le passage de la lave torrentielle étaient construites de parpaings et béton armé comme les trois quarts des habitations du secteur (données INEC 1990, disponibles dans la base de donnée SUIM - DGP/DMQ), le quart restant étant bâties en torchis (matériel moins résistant). Nous pouvons ainsi constater que peu de matériaux sont capable de faire face à l'impact d'une lave torrentielle. L'existence d'une vulnérabilité ne semble donc pas être liée au type de construction mais aux lieux d'urbanisation. Il faut pourtant souligner que la maison la plus touchée lors de l'accident a été reconstruite à l'identique et au même endroit. Aucune leçon n'a apparemment été tirée de l'événement du 31 mars 1997.

Les différents facteurs de vulnérabilité recensés précédemment demeurent. La dynamique urbaine n'a pas été contrariée, les maisons détruites ont été reconstruites à l'identique (Fig. 2, point 2), aucun programme d'équipement durable (tel un réseau d'évacuation des eaux) n'a été mis en place. De plus, l'organisation sociale et institutionnelle reste inchangée, alors que, comme nous l'avons vu, celle-ci peut empêcher une planification rigoureuse et une vision d'ensemble des problèmes du secteur. La Comuna peut donc toujours être considérée comme un espace à risque.
