Drainage urbain et accidents climatiques à Quito (Équateur)

Analyse d'un cas récent de crue boueuse (*)

Bernadette DE NONI (1), Georges DE NONI (2),
Maria Augusta FERNANDEZ DE CASTRO (1), Pierre PELTRE (3)

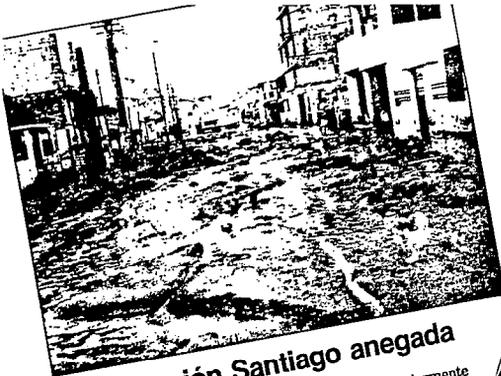
Deslave causó serios estragos

Este es el aspecto de la Urbanización Santiago, ubicada al suroriente de Quito, luego de sufrir estragos el jueves, debido a las fuertes lluvias, que provocaron el estallido de un muro de contención de la represa situada en la zona de Langui. Según demue...

moradores, anteriormente habían advertido a las autoridades municipales de tal cosa podía suceder sin que hayan tomado medidas preventivas. Ayer, el Municipio estuvo en alerta para facilitar las tareas de limpieza.

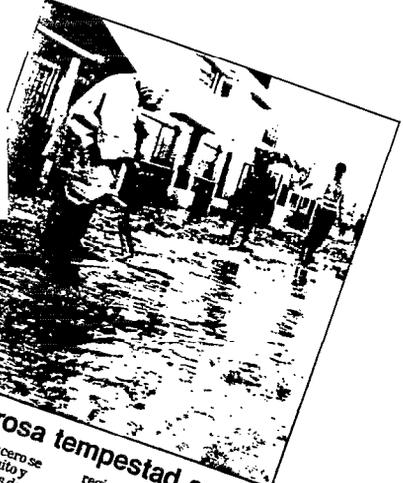
Desastrosa tempestad ayer

Un violento aguacero se provocó ayer en Quito y emergencias.

Los bomberos han recibido más de 500 llamadas de auxilio desde diferentes sectores de la ciudad y su periferia, registrándose daños en numerosos domicilios, además de calles y avenidas inundadas por el taponamiento de alcantarillas.

registraron en la Urbanización Santiago, al sur-este de Quito, donde el muro de una represa estalló por la acumulación de piedras y basura, que dañaron por la menos cuatro inmuebles, inundaron otros y paralizaron completamente el tránsito por la acumulación de sedimento.
