LA CRUE DU 15 AVRIL 1985  
SUR LA RIVIÈRE PIAFAU  
(COMMUNE DE FAAA)

-----  
NOTE COMPLÉMENTAIRE  
-----

R.C. GOUYET  
Chargé de Recherches  
à l'O.R.S.T.O.M.

Septembre 1987

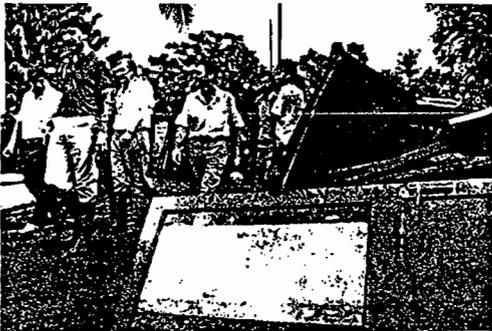
Les visiteurs ont constaté sur le terrain l'ampleur du sinistre.

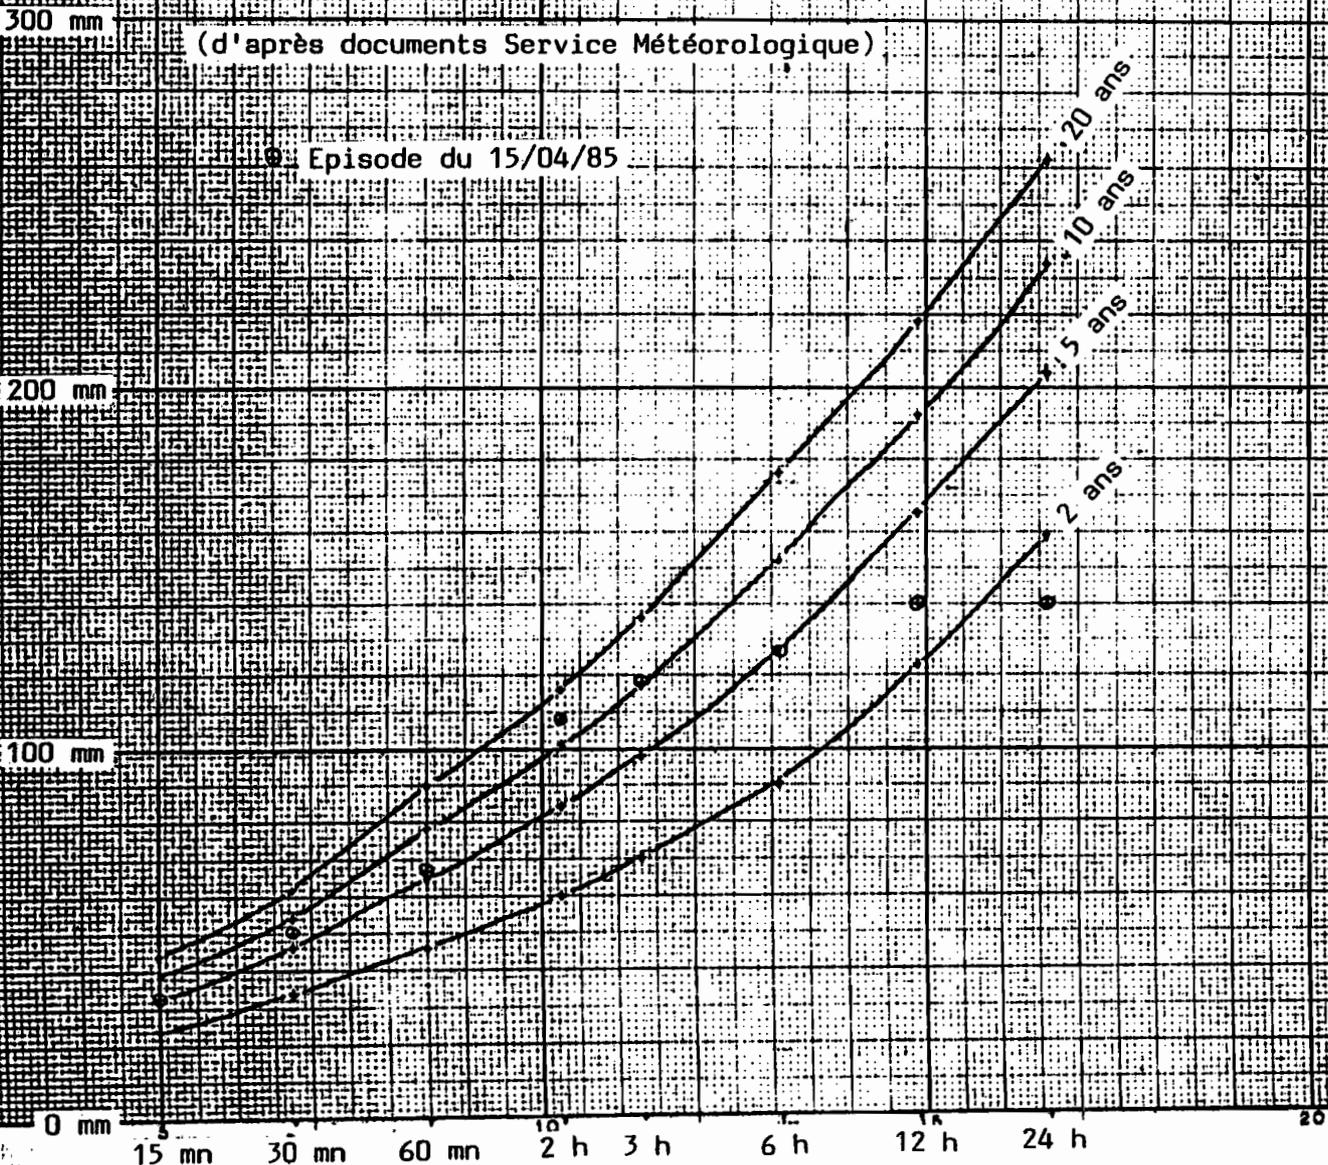
● Episode du 15/04/85

Des mesures de pluie ont été faites à cette occasion sur trois appareils enregistreurs point trop éloignés du bassin versant. Elles mettent en valeur l'existence d'une pluie assez forte 48 heures auparavant, qui a bien humecté le sol et a favorisé le ruissellement lors de la crue du 15 avril. Elles font apparaître d'autre part des intensités assez fortes (65 mm en 60 mn, 110 mm en 120 mn). Ce sont ces intensités, beaucoup plus que la pluie totale en 24 heures, qui donnent un ruissellement important avec une forte pointe de crue.

La longue série d'observations à l'enregistreur de la Météorologie à l'aéroport de FAAA permet d'estimer que la période de retour de cette pluie se situe entre 5 et 10 ans pour les durées comprises entre 30 et 120 mn, qui sont à considérer, compte tenu de la petite superficie du bassin versant.

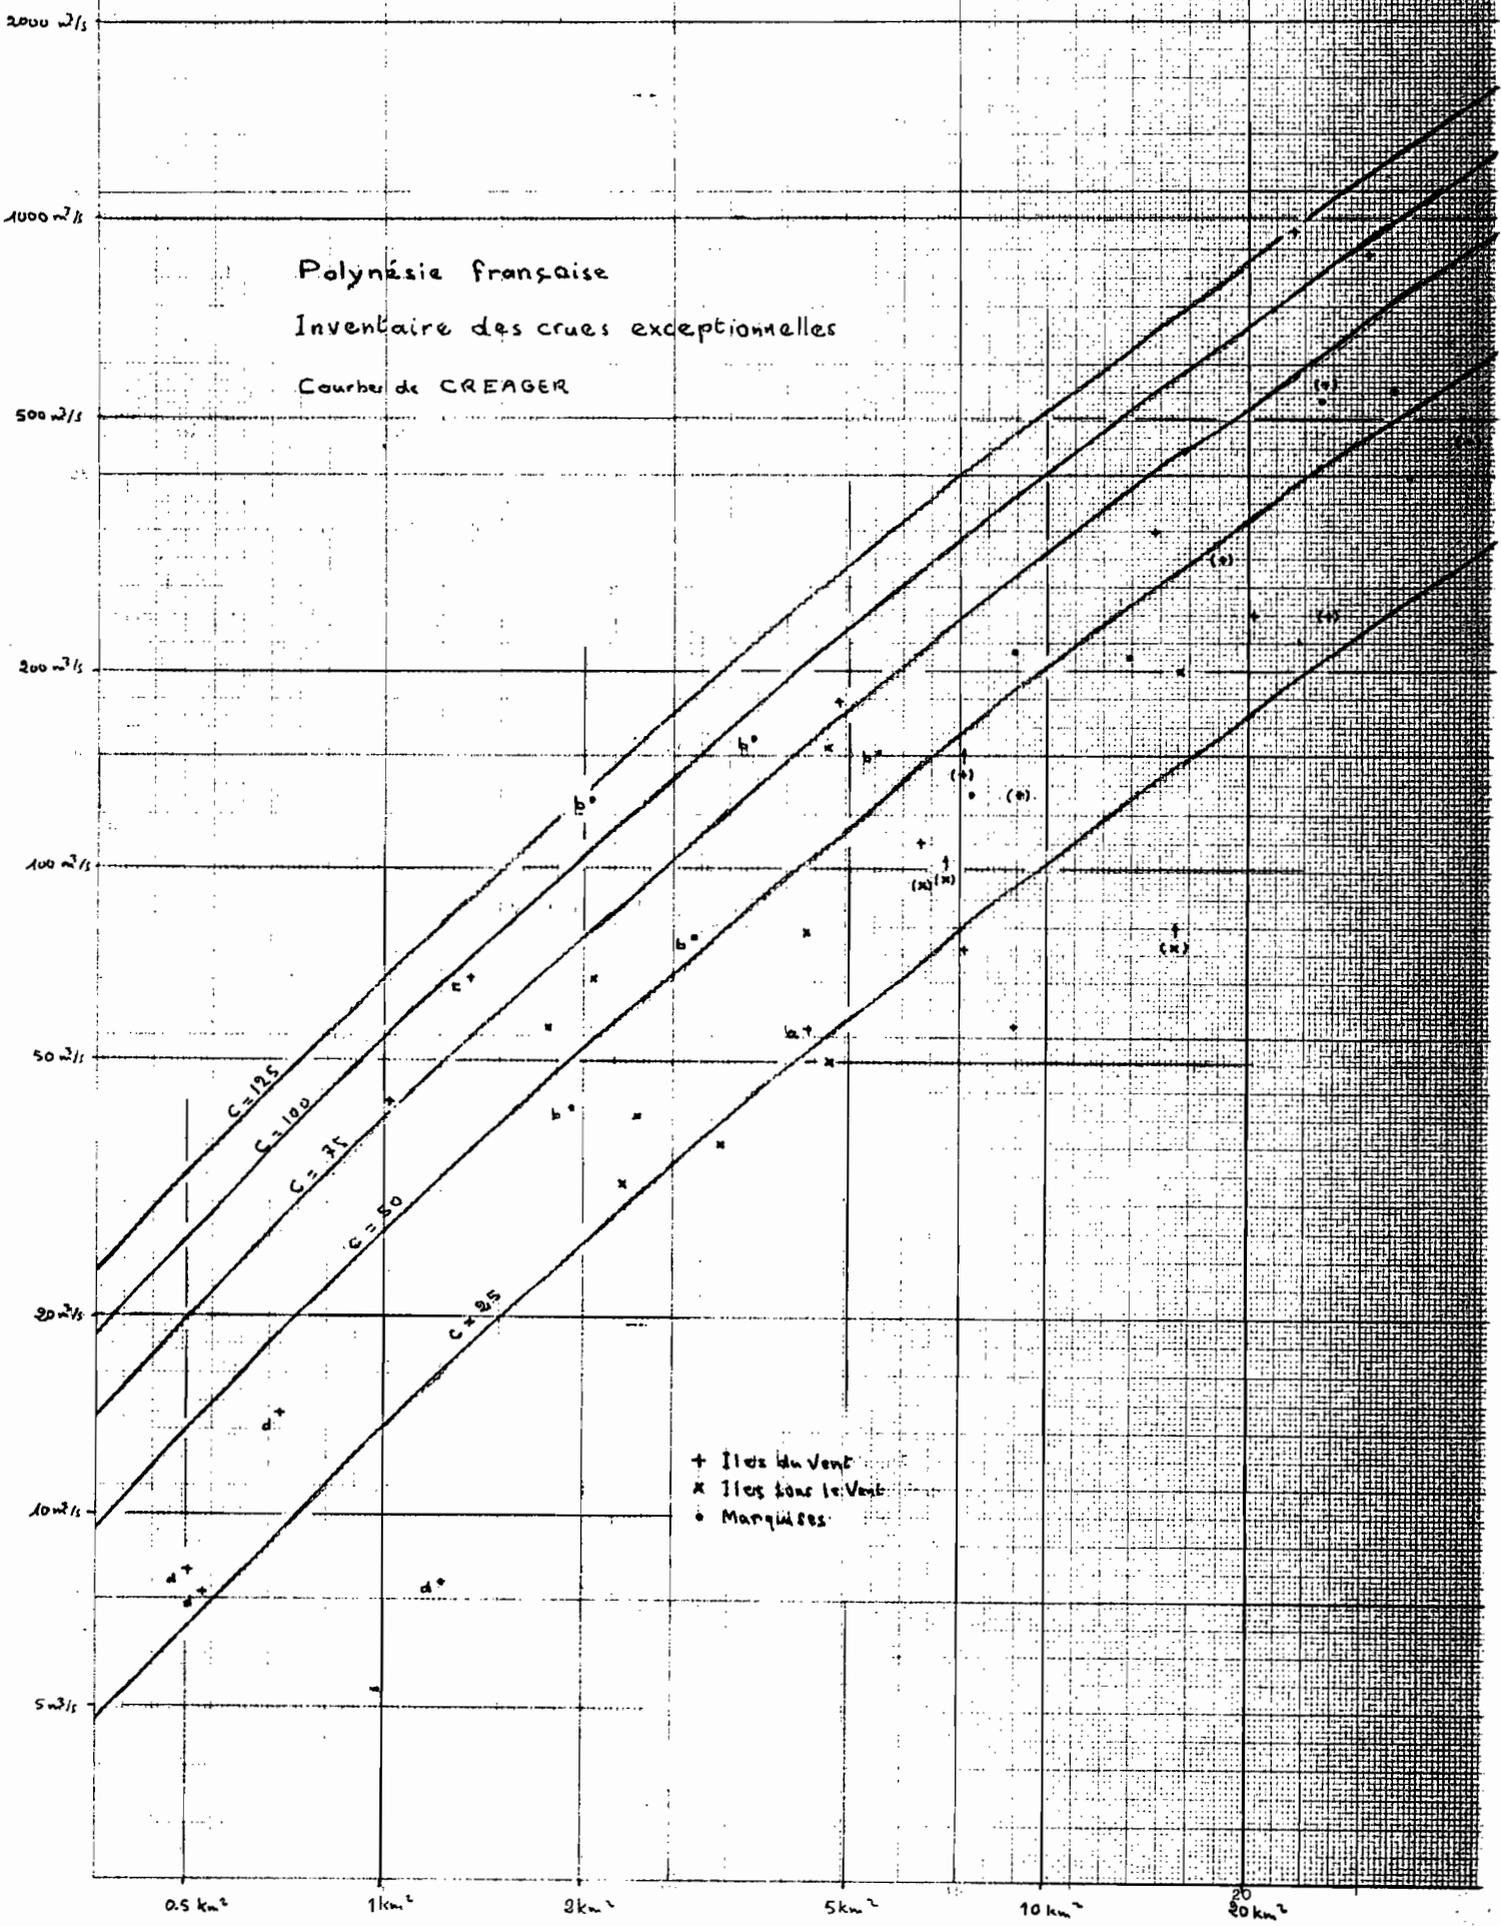
Polynésie française  
 Inventaire des crues exceptionnelles  
 Courbes de CREAGER

a : Pifou à Faaa ..... 15-04-85  
 b : Taiohae (Nuku Hiva) 08-05-85  
 c : Hitiaa D. côte 700 ... 13-10-86  
 d : Vaipapa à Arue ..... 15-04-87
