Antti Kalliainen  
Ville Haakana  
Matti Korhonen  
Jari Mäkinen  
Pauli Kolisoja

## Teräsrumpujen uudet korjausmenetelmät

### Halkaistu sisäputki, puolipohjaus ja pohjan betonointi

Liikenneviraston tutkimuksia ja selvityksiä 26/2016

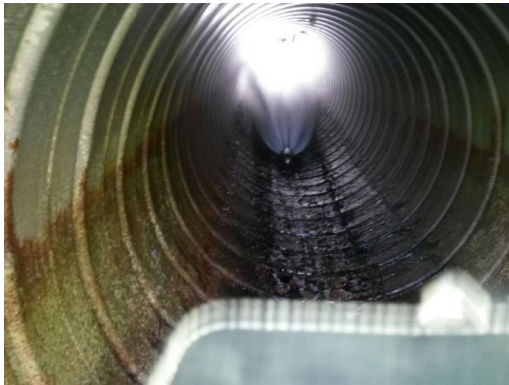
Ojan padotettiin jonka jälkeen Lokapalvelu Eerola pesi rummusta vähäiset maa-ainekset.

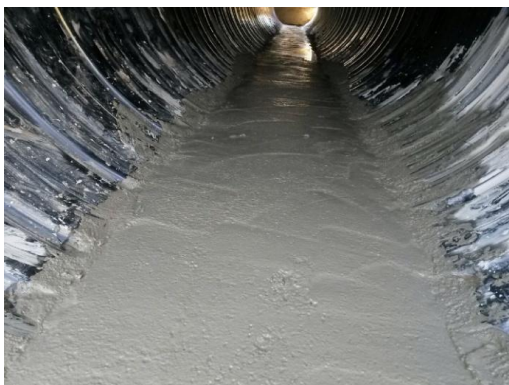
Pohjalle valettiin keskeltä 5-6cm vahvuinen laatta. (Rudus C30/37 P20 #8 S3) massalla

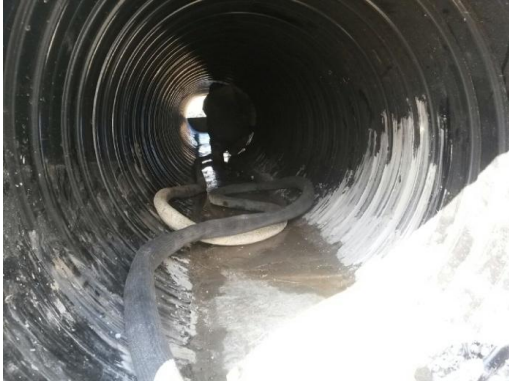
Uretaanitäyttö käynnissä. Täyttö tehtiin noin 5,4m osuudelle.

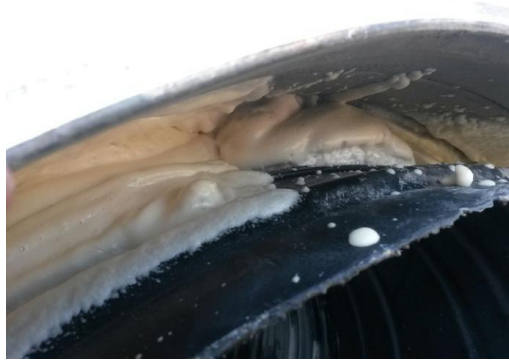
Uretaanitäyttö jätettiin päädyistä vajaaksi myöhempää betonointia varten.

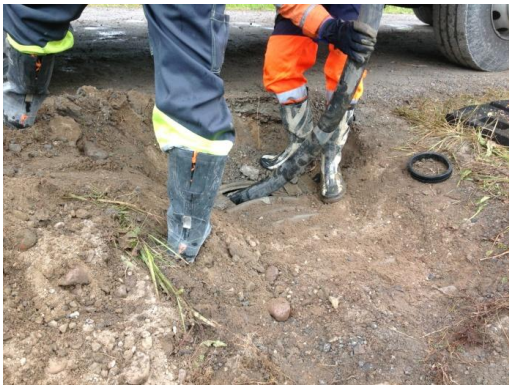
Välitilan betonointi toteutettiin avaamalla vanhan rummun selkä luiskan kohdalta.

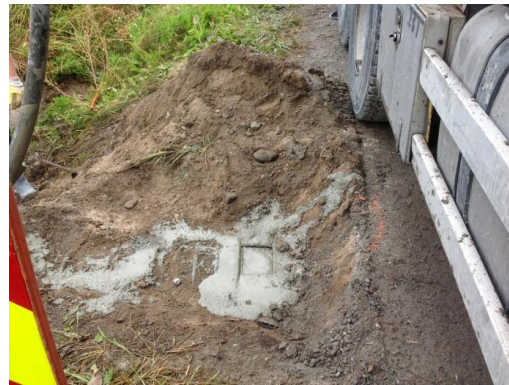
Betoni oli (C30/37 P20 #8 S4) jota notkistettiin työmaalla.

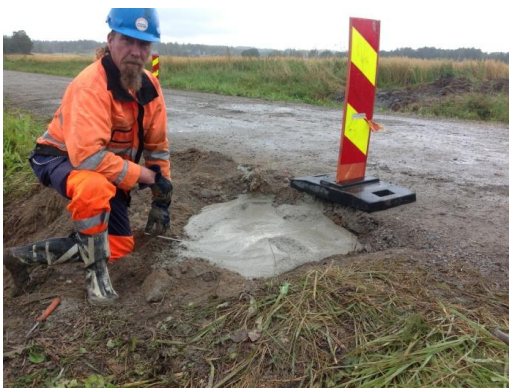
Kun välitila oli betonoitu, jätettiin valaukon päälle ns. "paineastia".

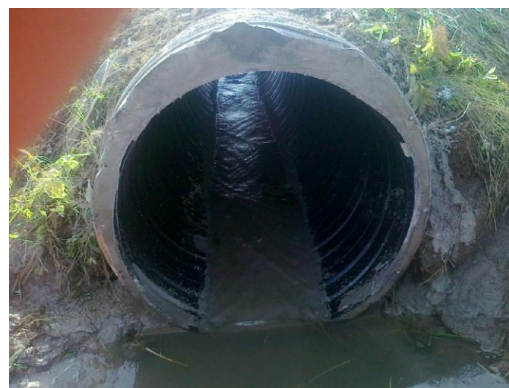
Työ valmiina kun muotit on purettu. Kuvassa alajuoksun ja uretaanin puoleinen pääty.

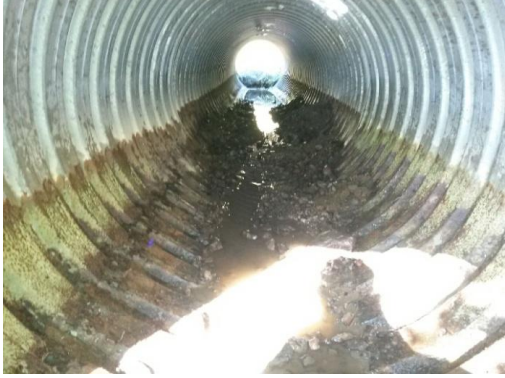
Oja padotettiin ma 17.8. Rumpuun oli kertynyt jonkin verran kiviainesta.

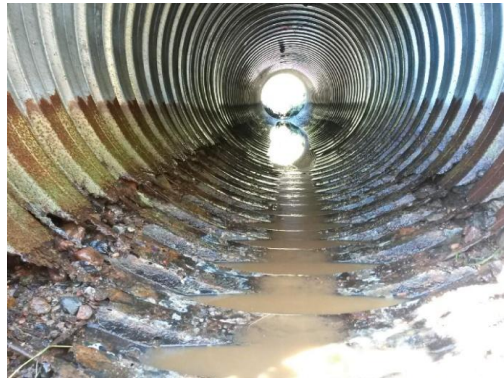
Kuva alajuoksulta kun rumpu on pesty. Putken alaosa on ruostunut ja peltiä puuttuu.

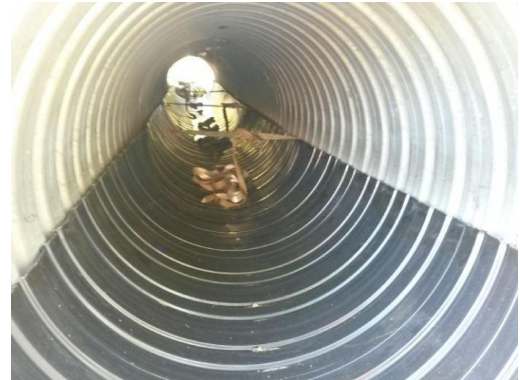
(ViaCon TR-1000 PE300/300 1,5mm) sujutettiin kirstysliinoja apuna käyttäen

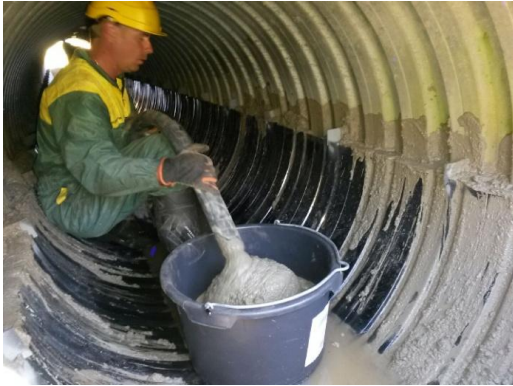
S4 vaikutti aluksi liian jäykältä ahtaaseen väliin, joten työmaalla massaan lisättiin notkistinta.

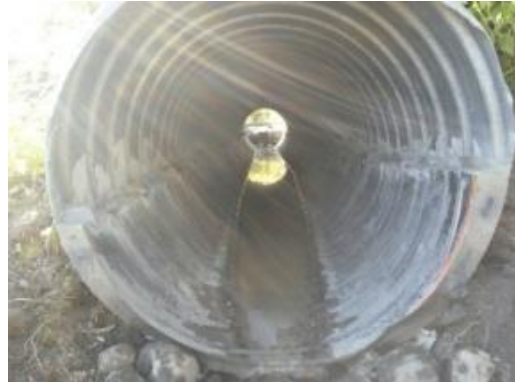
Päätyjen kolot ja epätasaisuudet tasoitettiin (Arsalin Oy:n Jeti-S) pikabetonilla.

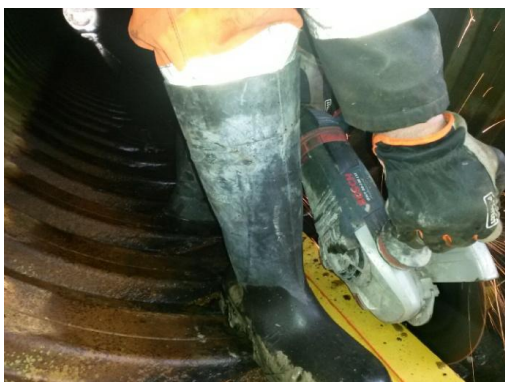
Leikkaukset tehtiin katkaisulaikalla. Paalusaha olisi soveltunut tähän paremmin.

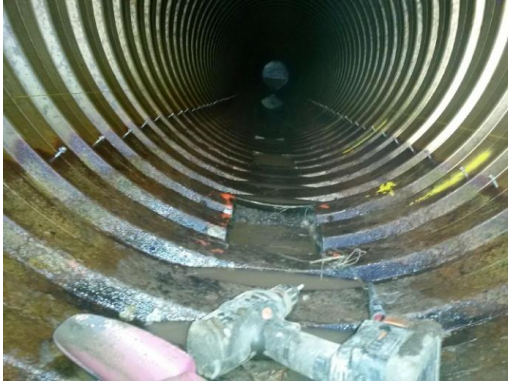
Yläjuoksulta etäisyydelle 0-11 m tehtiin ankkurointikoloja 360 x 200mm k 900

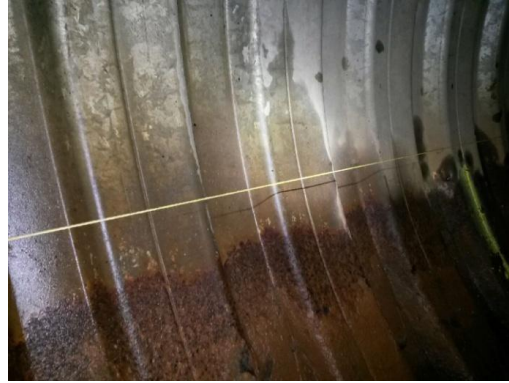
Valun yläreuna merkattiin linjalangalla niin että se peittää kaikki ruostekohdat.

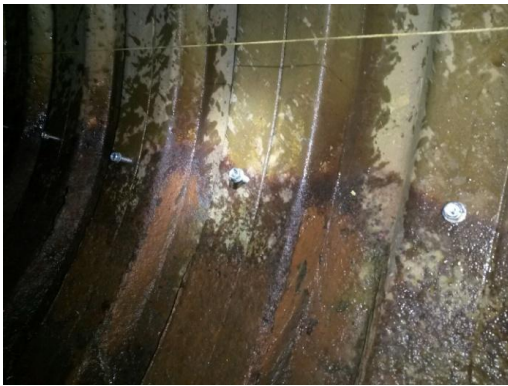
Yläjuoksulta etäisyydelle 0-5,5m ja 11-16,5m asennettiin tartunnaksi poraruuvit.

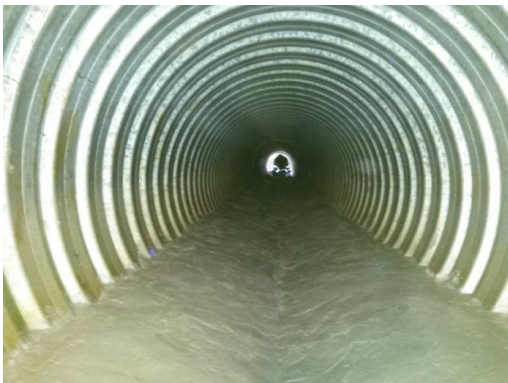
Pitkän roilon liikettä seurattiin leikkauksen aikana ja supistumista oli korkeintaan 10mm.

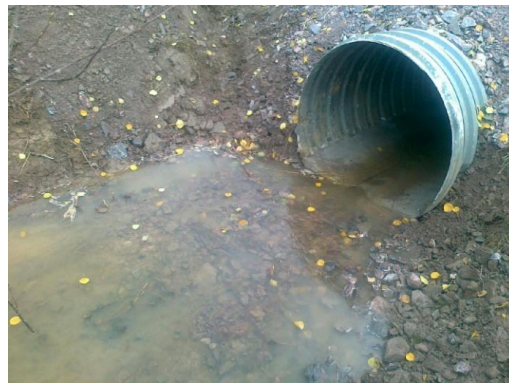
Pohjalle pumpattiin betoni joka muotoiltiin käsin niin että vesijuoksu säilyy reunoja alempana.

Betoni oli C30/37 P25 #16 S2 + teräskuitu 1/50 ja menekki n. 2,5m<sup>3</sup>. Työ valmis yläjuoksulla.
