**EVALUACIÓN Y REDISEÑO DE LAS ATRACCIONES PRINCIPALES DE LA
ZONA ACUÁTICA DEL PARQUE DEL AZÚCAR**

**UNIVERSIDAD AUTÓNOMA DE OCCIDENTE
FACULTAD DE INGENIERÍA
DEPARTAMENTO DE ENERGÉTICA Y MECÁNICA
PROGRAMA INGENIERÍA MECÁNICA
SANTIAGO DE CALI
2020**

**Pasantía institucional para optar al título de
Ingeniero Mecánico**

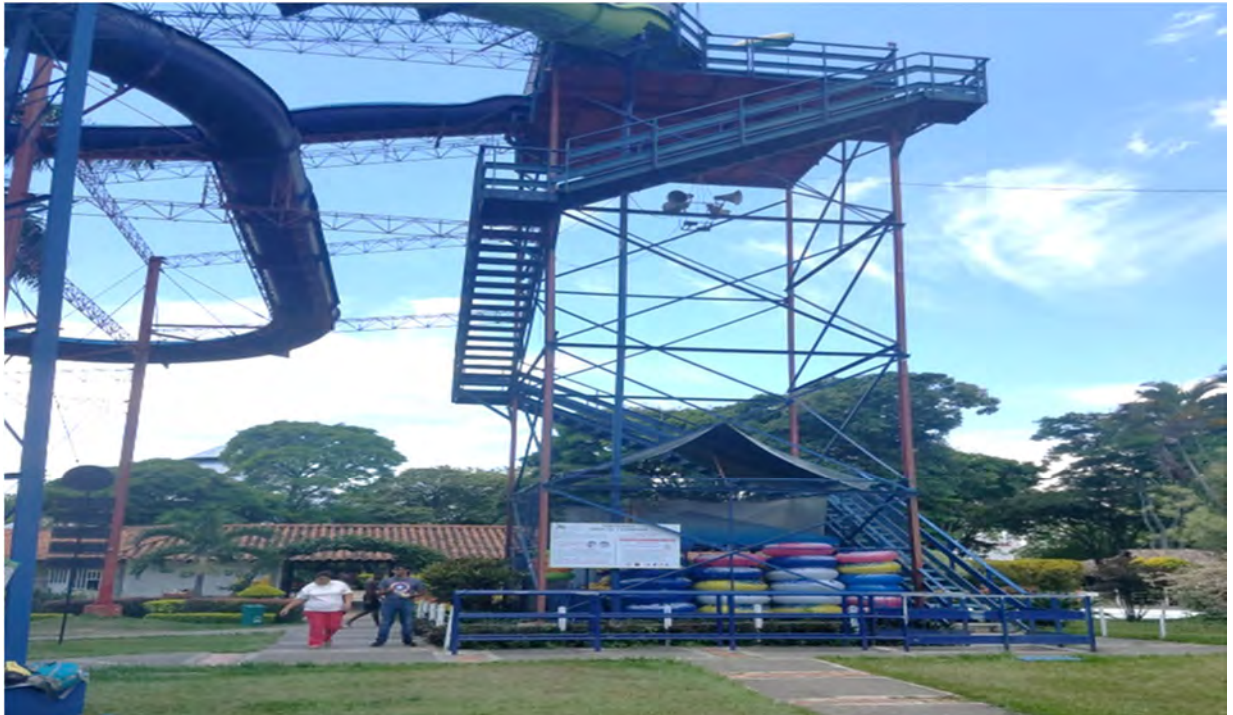
Fig. 5. Plataforma para toboganes.

Una vez terminada la entrevista, se precisó realizar una inspección más detallada a los toboganes con el uso de elementos de seguridad para trabajo en alturas que permitieran de forma segura el recorrido que desempeña la atracción y poder ubicar de manera más exacta posibles puntos de falla para los materiales (Fig.5).

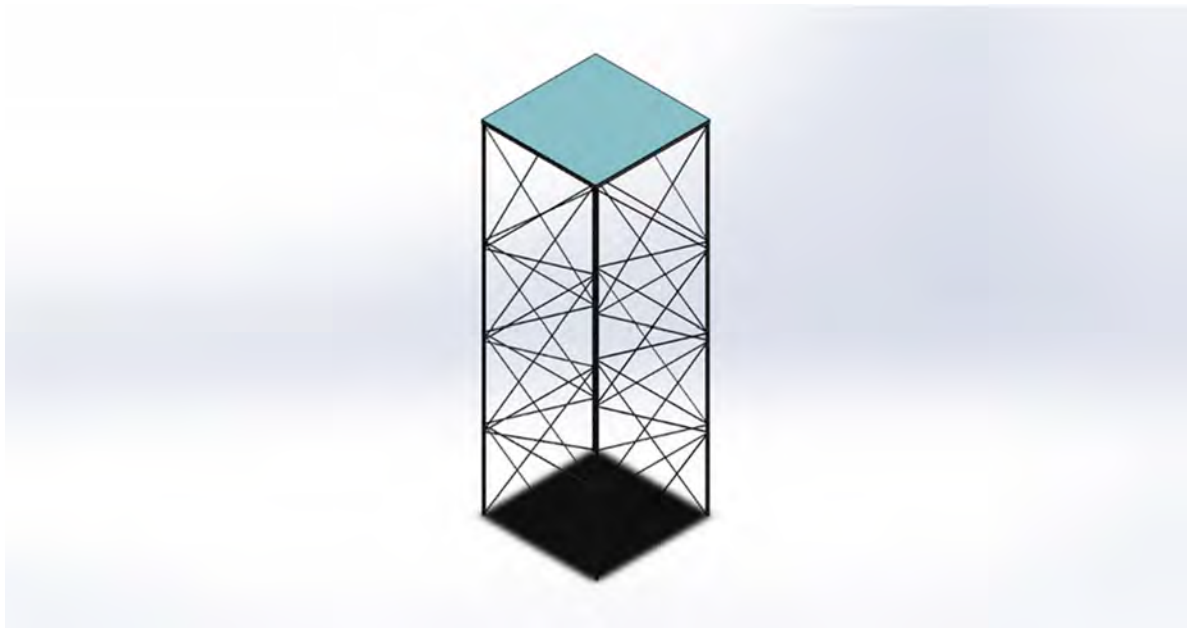
Fig. 8. Plataforma metálica.

Con ayuda del software Solidworks[35] fue posible realizar un diseño 3D de la plataforma (Fig.8), de esta manera permite exportar el formato CAD a un modelo CAE para un análisis bajo elementos finitos.

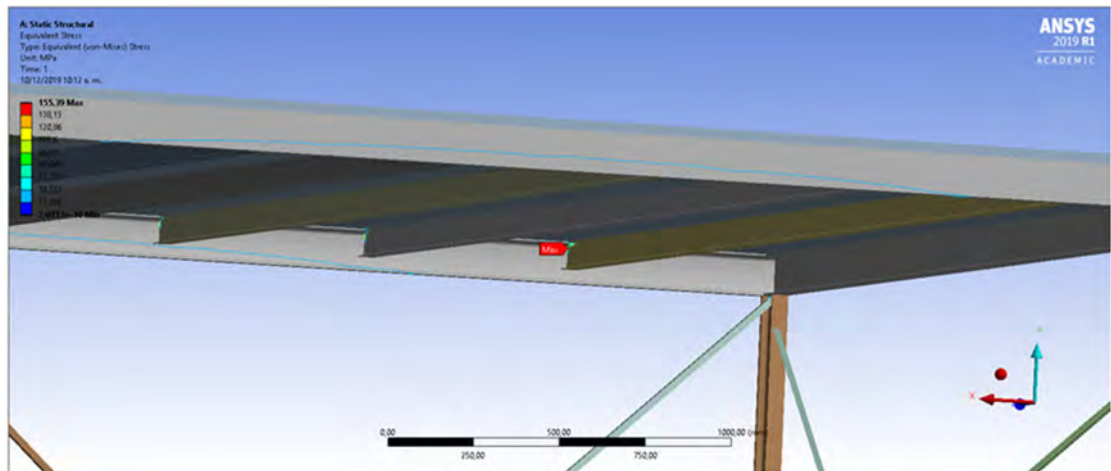
Fig. 12. Esfuerzo máximo registrado en plataforma.

El esfuerzo máximo obtenido fue de 155.39 MPa que debe ser menor al esfuerzo de fluencia del material el cual tiene un valor de 220 MPa (Anexo F). Esto indica que el material no va a sufrir ningún cambio permanente en su estructura.

El punto donde asoma el valor máximo registrado por el programa aparece en la parte que se une la placa metálica de la plataforma con los perfiles donde va apoyada dicha placa, los resultados de los esfuerzos aplicado a esta zona pueden ser generados a partir de concentradores de esfuerzos debido al tipo de perfil de los apoyos y su unión con la placa (Fig.12).

Fue prudente que la zona la cual registra los esfuerzos máximos es la que contó con los valores mínimos para el factor de seguridad, debido a que el factor de seguridad más bajo fue de 1.60 el sistema se encuentra seguro.

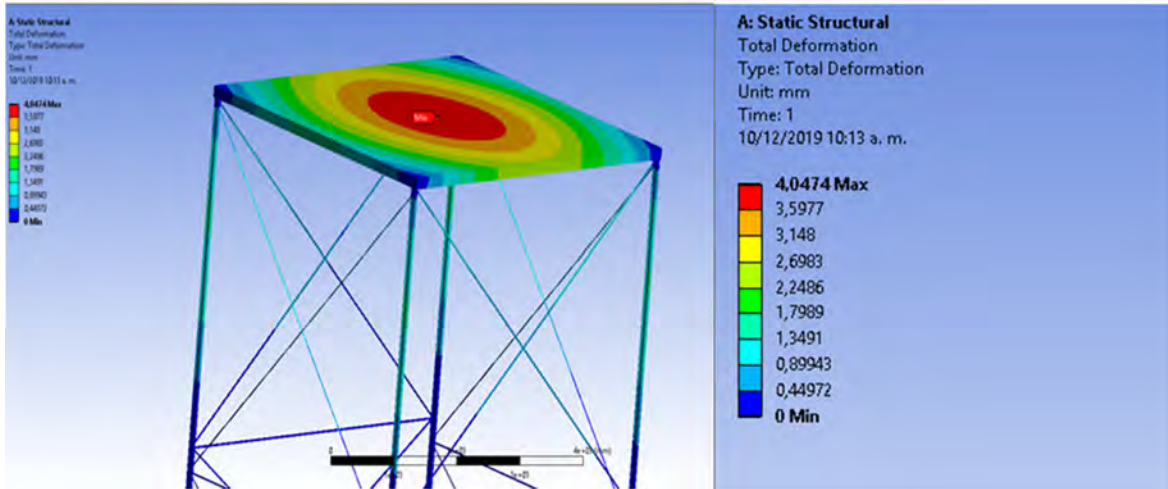
Fig. 13. Deformación total en la plataforma (a) Vista general. (b) Acercamiento deformación total.

Los desplazamientos máximos registrados presentan un valor de 4.04 mm (Fig.13), como los esfuerzos de la estructura no superan la zona elástica del material, las deformaciones que sufren en los diferentes ejes de referencia no fueron permanentes además dentro de la normativa establecida por el Código de prácticas para parques de diversiones [9] se debe tener un valor de factor seguridad mínimo de 1.5, valor que superan los resultados encontrados.

Se pudo observar que el sistema sufre una deformación total máxima de 7.7×10^{-4} m en el centro de las placas de la plataforma debido a que ese punto alcanza la fuerza máxima aplicada. Este resultado presenta un valor de 77.29% comparado con el desplazamiento máximo que puede tener el material para no sufrir deformaciones permanentes.

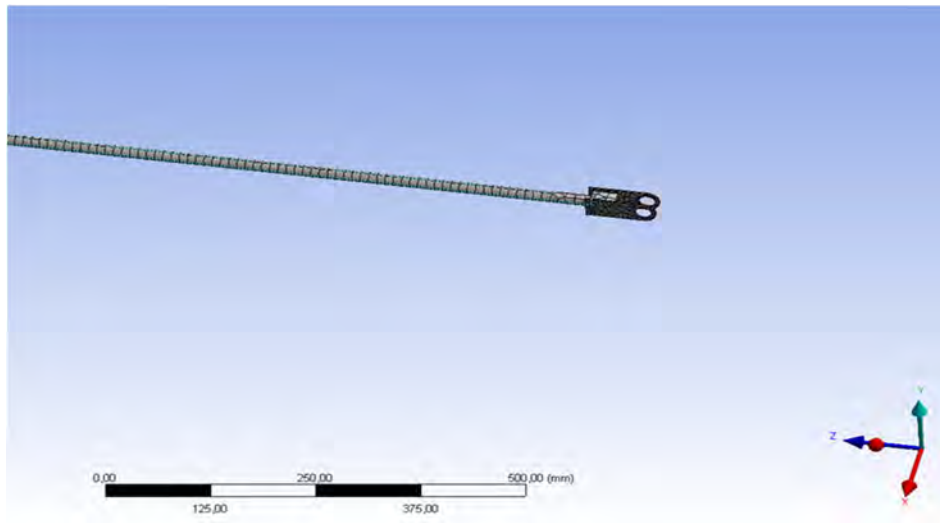
Fig. 23. Cable tensor enmallado (10 mm).

Los resultados obtenidos en ANSYS muestran que los datos de esfuerzo principal no superan el límite de fluencia del material lo que indico que el material no sufre deformaciones. Sin embargo, en la gráfica no se mostró una curva suave lo que indicaría una convergencia suave. A partir que hay picos generando un cambio brusco en los valores no tienen una convergencia definida, no obstante, los valores de los esfuerzos no sufren cambios tan grandes, ya que si se mira detalladamente los esfuerzos están en un rango de 95.3 MPa a 106.9 MPa (Tabla II).

Dicho lo anterior se escogió un tamaño de malla de 10 mm, ya que es el valor que corresponde a la media de los esfuerzos principales que se muestra en la tabla.

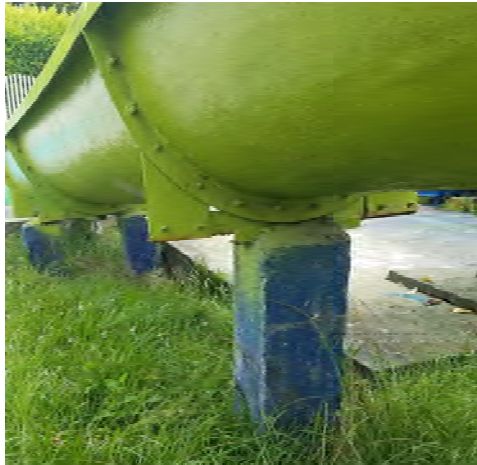
Fig. 28. Dados de concreto tobogán recto.

El tobogán recto cuenta con 15 secciones fabricadas en fibra de vidrio, estas secciones se encuentran soportadas por 3 bases metálicas también denominados apoyos (Tabla V) y directamente sobre 2 dados de concreto descansa el último tramo del tobogán (Fig.29).

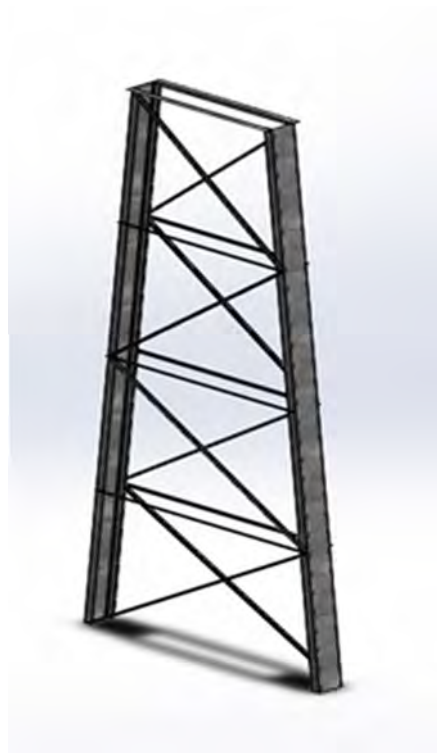
Fig. 31. Apoyo tobogán recto número 3

A diferencia del tobogán curvilíneo éste no presenta estructuras adicionales a la cercha y los apoyos, para este caso se va a analizar el apoyo más grande, el cual mide 12 m de alto, al ser la estructura que tiene más altura, es la que está más propensa a sufrir deflexión.

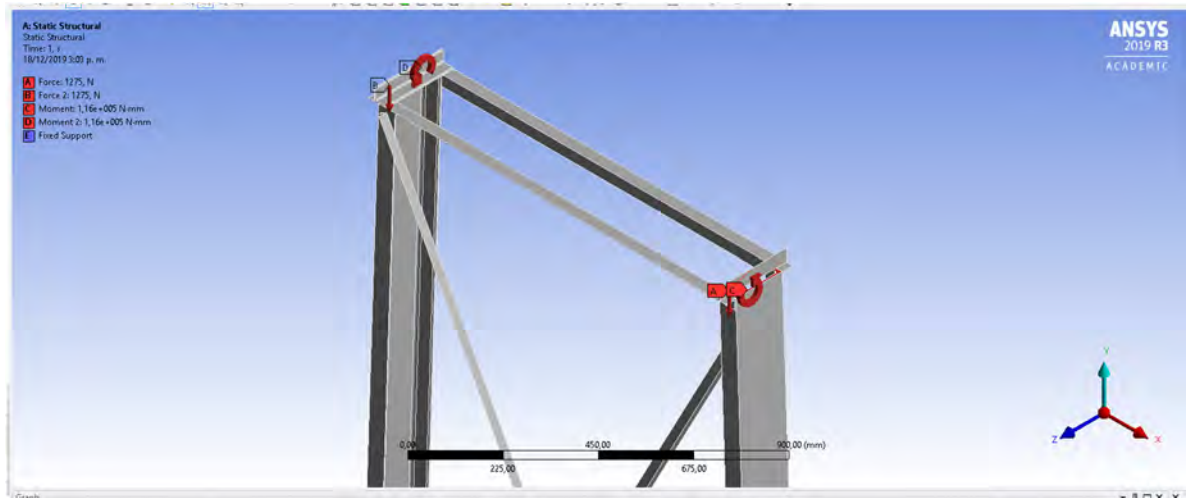
Fig. 33. Condiciones iniciales para el apoyo 3.

Para la simulación en ANSYS fue necesario el planteamiento de unas condiciones iniciales, las cuales consisten en 2 fuerzas distribuidas, 2 momentos y dos soportes fijos, las fuerzas distribuidas se aplican a lo largo de una línea diagonal trazada en la planita ubicada en la parte superior de la estructura, esto se debe a que la estructura y la cercha están unidas mediante un cordón de soldadura (Fig. 34).

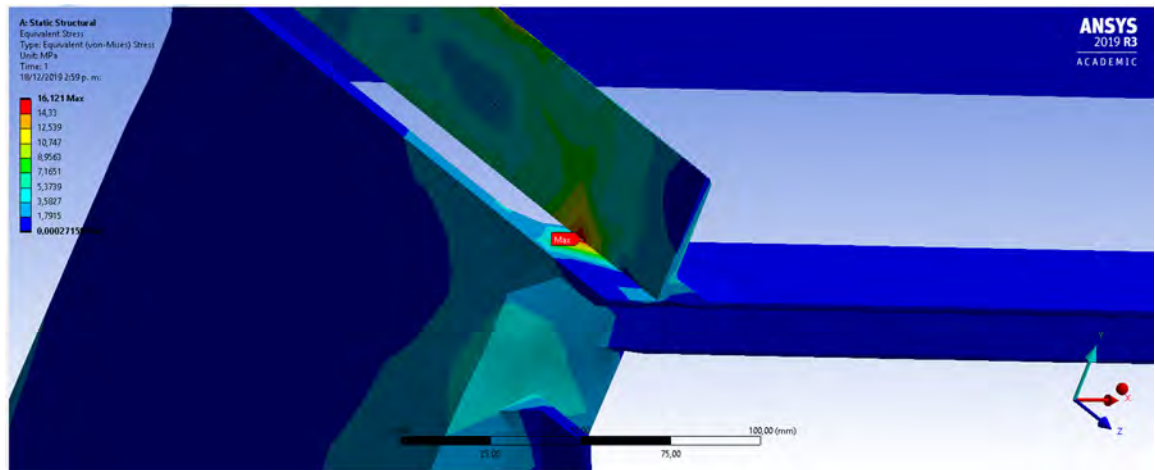
Fig. 34. Esfuerzo máximo de von Mises.

Al igual que el tobogán recto, los esfuerzos que se aprecian anteriormente (Fig. 33) están muy por debajo del límite de fluencia del material, aun así, los datos que se

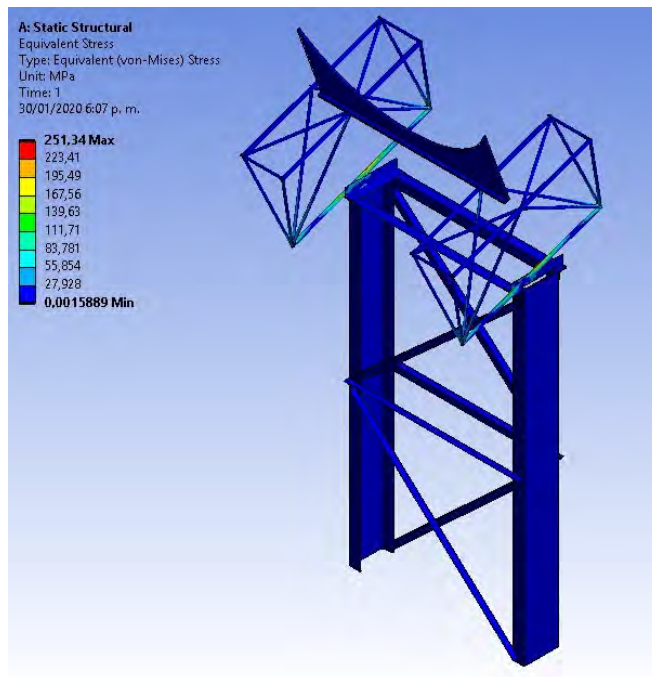
Fig. 35. Esfuerzo equivalente en apoyo con cercha.

Al unir los apoyos y las cercha, de manera que en los resultados sean incluidos los esfuerzos de la cercha, aparecen valores máximos que superan el límite de fluencia del material. (Fig.36-Fig.37)

Los resultados se encuentran por encima del esfuerzo de fluencia y el esfuerzo último del material, por esta razón fue prudente realizar un análisis (Fig.38) por individual a la cercha, el cual reitera los resultados del análisis en conjunto cercha-apoyo. Mostrando que en los puntos críticos se concentran en las zonas soldadas donde se une la cercha con el perfil en acero.

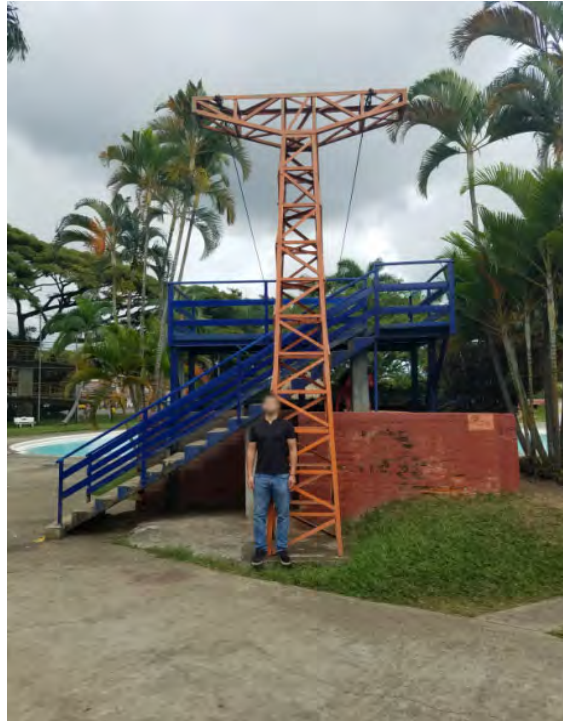
Fig. 38. Apoyo de tirolesa grande.

La tirolesa es un cable en alma de acero sometido a tensión, está constituida por dos armazones de acero estructural AISI 1020 en forma de "T", los cuales permanecen empotrados al suelo. El armazón más grande (Fig. 39) se encuentra distanciado del pequeño (Fig.40) por aproximadamente 32.2metros y que 4 metros bajo el recorrido que delimita la cuerda, se ubica la piscina.

Los armazones como otras estructuras metálicas dentro de la zona acuática experimentan corrosión en uniones soldadas.

Mediante la inspección visual además de la corrosión no se registró ningún otro problema, se concluyó que estas estructuras no iban a sufrir algún tipo de inconveniente debido a la carga, de manera que el peso soportado por dichas, es despreciable a comparación de la resistencia del material, sin embargo, la corrosión debe ser tratada ya que esta puede comprometer la resistencia de la estructura.

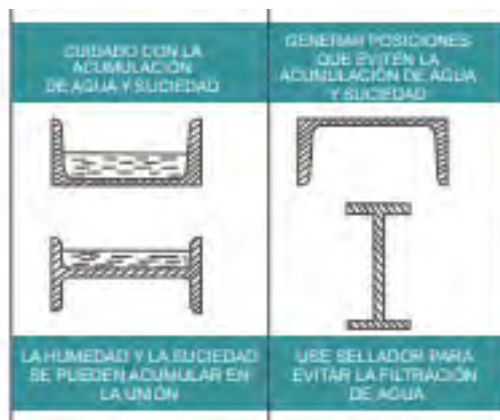
Fig. 47. Solución problema por acumulación de agua [18, p. 24].

Solución: remover la estructura.

- Agregar nueva viga en posición invertida.
- Agregar nueva viga y crear goteros o cizallas.

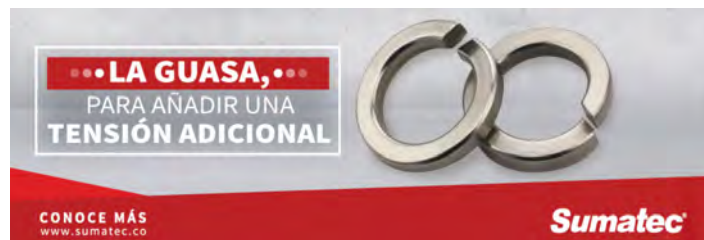
Fig. 49. Arandelas a presión [11].

Solución: se deben utilizar arandelas a presión o guasa.
