九份二山崩塌地觀測探討

Observation of the Chiu-fen-er-shan Landslide

水土保持學報 38(4) : 303-316 (2006)
Journal of Soil and Water Conservation, 38(4) : 303-316 (2006)

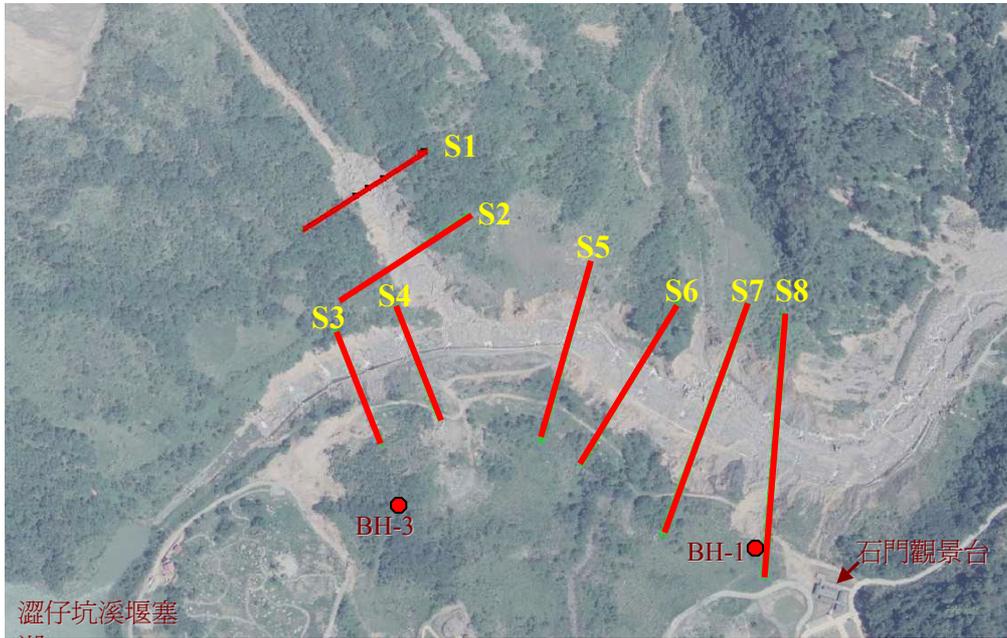
圖 14. 堆積區排水溝及溢洪道橫斷面測線位置圖

為瞭解堆積區排水溝及溢洪道兩側邊坡之變動情形，應用 91 年 4 月與 94 年 9 月兩次觀測資料，共分析八個橫斷面，各橫斷面測線位置如圖 14，各橫斷剖面如圖 15~22 所示。S1 與 S2 測線之橫斷面位置，係位於崩塌邊坡趾部至溢洪道之排水設施之末端。由圖 13 即可看出兩側有明顯之崩塌現象；而由圖 15~16 得知，排水溝兩岸邊坡均退縮至少 16m 以上，而深度也至少加深 10m，顯示其侵蝕嚴重，由於排水溝係位於組織鬆散之堆積區，且出口與溢洪道落差超過 10m，有可能持續向源侵蝕。
