## 新開村山崩災害肇生因素之探討

**摘要** 本研究綜和雨量、地質、衛星影像與數值地形資料，探討 2009 年莫拉克颱風於新開地區所引發的土石流地質災害成因探討，並同時與小林村的地質災害成因比較。在災區進行植生綠化工程之後，地質調查資料更顯彌足珍貴，本研究認為新開地區發生土石災害的因素為：低度變質板岩區受岩石劈理與節理切割，岩性變的脆弱，加上高累積雨量與長降雨歷時，使岩層飽含水分，增加荷重，上方岩塊沿岩石劈理面與節理面形成順向坡滑動並構成楔形破壞，岩塊和著水形成土石流向下游流動造成災害。此一土石流災害肇生因素與高雄小林村土石流災害發生背景有相似之處，且兩地最引人注目的特徵是皆位於曾經發生過土石流災害的地區，說明山坡地開發前進行地質調查的重要性。

## On The Causes of Landslides in Shinkai Village

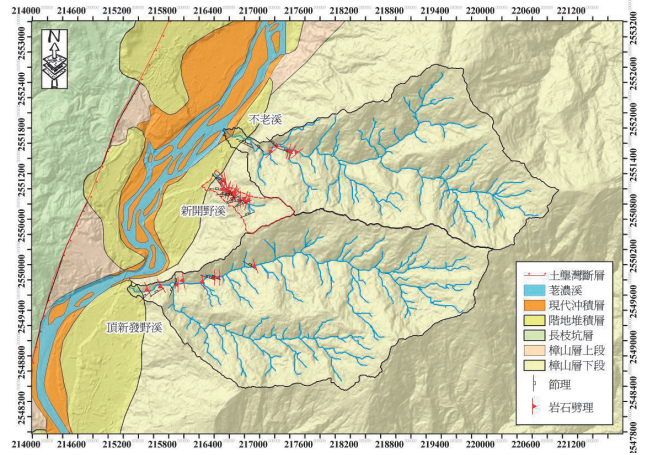
圖 1 高雄可六龜區新開地區地質圖，修改自宋國城等 (2000)，紅色集水區為發生土石流滅村的集水區

Fig.1 The geological map of Shinkai area modified from Sung et al. (2000), the disaster area is circumscribed by the red line

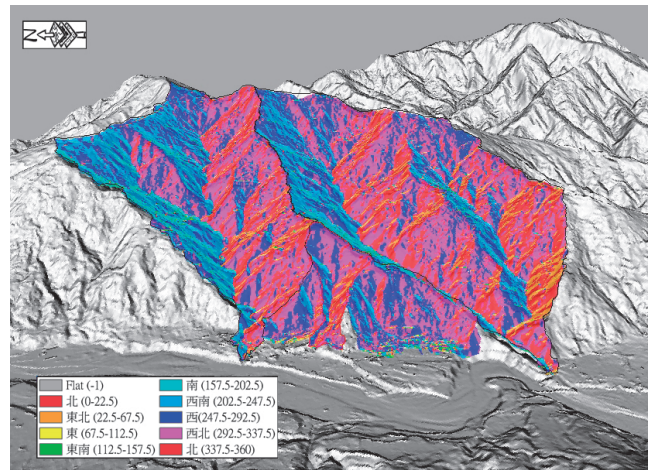
的坡 (藍色調) 所組成。南邊坡可以看出地形上由面向東北方 (紅、橘) 與面向南方的坡 (藍) 所組成的 V 型河谷；北邊坡向較為均一，大致以面向南方的坡 (藍色) 為主，較不易看出 V 型河谷的特徵 (圖 3)。

圖 3 災區坡向圖

Fig.3 Aspect analysis of the disaster area
