台 2 線 68K 八斗子落石災害致災成因初探

摘要 基隆市北寧路於 2013 年 8 月 31 日下午發生高強度降雨事件 (最高達 94.5 mm/hr), 並導致台 2 線 68K+000 處於當日 16 時 19 分左右發生落石擊毀小客車之意外。本次落石災害之發生區屬於大寮層中段塊狀砂岩, 且為逆向坡之型態, 現地調查結果顯示本區域具有兩組傾角近乎垂直之節理面, 一組走向約略平行於海岸線, 另一組走向則約略垂直於海岸線。致災成因可能與長期雨水入滲及風化作用有關, 節理裂隙除因風化作用逐漸加大外, 節理面上之含鐵質結核亦可能於風化後體積增加, 進而加速節理開裂速度。本次落石災害之運動歷程大致可分為傾倒、滾動、墜落、彈跳、滾動等數段歷程, 落石運動過程耗時約 23 秒, 移動路徑上之植被與風化土壤層可能為遲滯落石運動之主因。本文將說明此次災害之地質調查成果, 並探討可能之破壞機制, 以供未來類似災害之防治對策參考。

The Study of Rockfall Mechanism at 68K on Provincial Highway No. 2

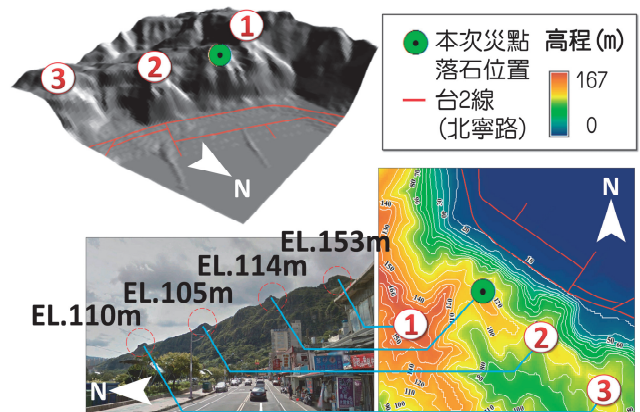
圖 3 研究區域崖線崖頂現況及高程地形展示圖

本研究區域位於基隆市，受基隆火山群及五指山山脈環繞，地形以丘陵地居多。自基隆至頭城，大多為地形降陡、高差甚大之岩石陡坡，易於降雨集中之條件下，形成強烈水流侵蝕作用，引致崖線退縮崩落，形成坡趾明顯之崖錐堆積及豐厚風化土層。本次落石災害位置高程約為 114 公尺，與災害位置形貌相似之周緣崖頂地貌及高程地形如圖 3 所示。本次災害位置屬大寮層之中段砂岩 (圖 4)，為厚層塊狀砂岩，此處地貌常見數公尺到數十公尺厚的山脊或岩壁 (何春蓀，1986)，岩層位態約為北偏東 80 度、向南傾斜 8 度，為一逆向坡型態之邊坡，而造成本次災害之落石即為該段砂岩被節理切割後之岩塊。

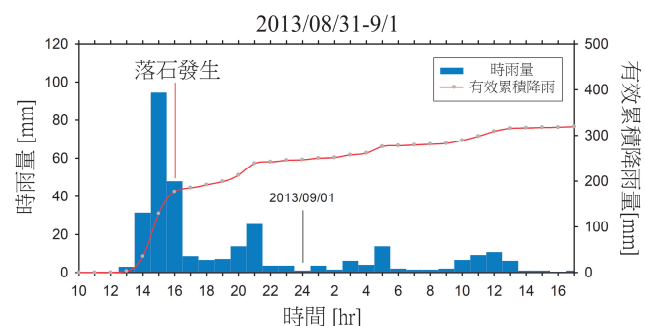
圖 5 基隆氣象站 2013/08/31-9/1 降雨組體圖 (data from Taiwan Central Weather Bureau)

台 2 線 68K 處落石災害事件發生於 2013/8/31 16:19，在致災降雨分析上，本文採用中央氣象局基隆氣象站之降雨組體圖 (圖 5)，並採用 4 mm - 6 hr - 4 mm 劃分準則進行雨場切割。由於康芮輕度颱風 (Kong-Rey；編號 1315) 影響台灣時間為 2013/8/27-8/29，其於基隆地區所降下之累積降雨量僅有 50 mm (至 2013/8/27 18:00)，8/29 18:00 至 8/31 13:00 該區域皆無任何降雨，研判康芮颱風與本次落石災害可能較無直接關聯。根據基隆雨量站觀測紀錄，2013/8/31 降雨事件於降雨初期四小時內已降下 177 mm 雨量 (13:00-17:00)，屬前峰型降雨，並導致台 2 線 68K 上邊坡落石於 16:19 落下，災害發生時之降雨強度為 48 mm/hr，雨場最大降雨強度為 94.5mm/hr。圖 6 為 08/31 降雨事件雨場之等雨量線圖 (8/31 10:00-9/1 20:00)，分析顯示本次降雨事件之空間雨量分布型態為西南向東北遞增，其中沿北海岸構築之台 2 線恰好落於雨量 350 mm 以上之區域，此一集中降雨誘發沿線多處落石與岩屑崩滑災害 (如：68K, 82K)。為了進一步研析 08/31 降雨事件之降雨強度-延時-頻率關係 (Rainfall Intensity-Duration-Frequency, IDF)，本文採用國內常用之三參數 Horner 降雨強度公式進行評估

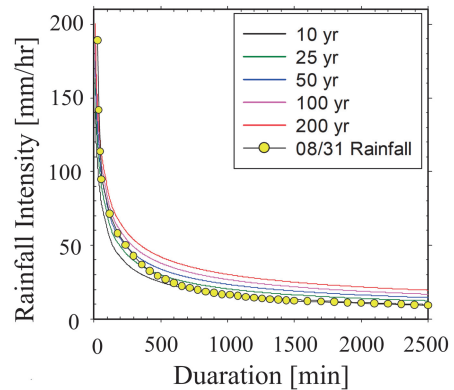
圖 7 基隆站 08/31 降雨事件之降雨頻率-延時-頻率關係
Fig.7 The rainfall intensity-duration-frequency diagram on August 31, 2013 of Keelung meteorological station

析需要較長年限之雨量紀錄 (至少 20 年)，故挑選氣象局基隆雨量站作為分析對象 (1960 年至今)，其不同頻率年之 a, b, c 係數值如表 3 (盧瑞興等，2003)。分析結果表 4 所示，顯示本次降雨事件在短延時 (5-120 min) 的降雨強度皆接近 100 年一次頻率暴雨之降雨強度 (圖 7)，而長延時 (如 24hr) 則僅達到 10 年一次頻率暴雨之降雨強度，說明了短暫且集中的暴雨型態為造成本次落石災害之重要誘發因子。
