EVALUACIÓN DE LA APLICACIÓN DE LA TÉCNICA DE PERCUSIÓN, REGISTRO DE SEÑAL SONORA Y POSTERIOR ANÁLISIS ESPECTRAL PARA LA VERIFICACIÓN DE LA ADHERENCIA DE APLACADOS DE PIEDRA COMO REVESTIMIENTO ENCOLADO EN FACHADAS URBANAS EN ALTURA

Zamora-Mestre, J. Ll. (1)(*), Garcia Hernández, M. J. (2)

***(1) ETS Arquitectura del Vallès (UPC), Sant Cugat del Vallès,
Spain***

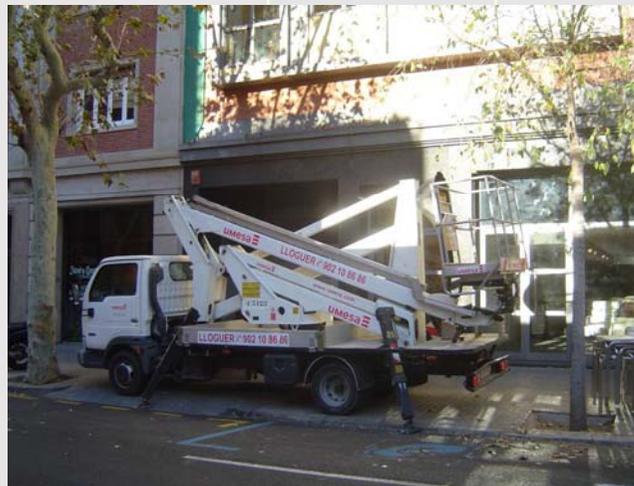
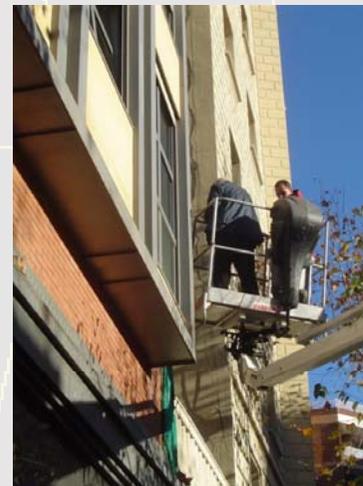
Las técnicas derivadas de la evaluación de sonidos presentan de entrada un gran potencial de verificación de la continuidad en medios sólidos. Considerando el tema que nos ocupa se ha optado por aplicar inicialmente la técnica de impacto (golpeo de la pieza en diversos puntos mediante martillo) por su facilidad para ser implementada con las técnicas de acceso a fachadas actualmente disponibles, normalmente cestas de auto grúas hidráulicas, evitando así las incomodidades que supone el uso de cableados, fuentes de alimentación, etc. que precisaría la técnica de ultrasonidos. En esta ponencia se plantea una primera evaluación de los resultados obtenidos en una fachada real situada en un entorno urbano consolidado, en la que nuestro equipo fue solicitado tras un episodio local de desprendimiento

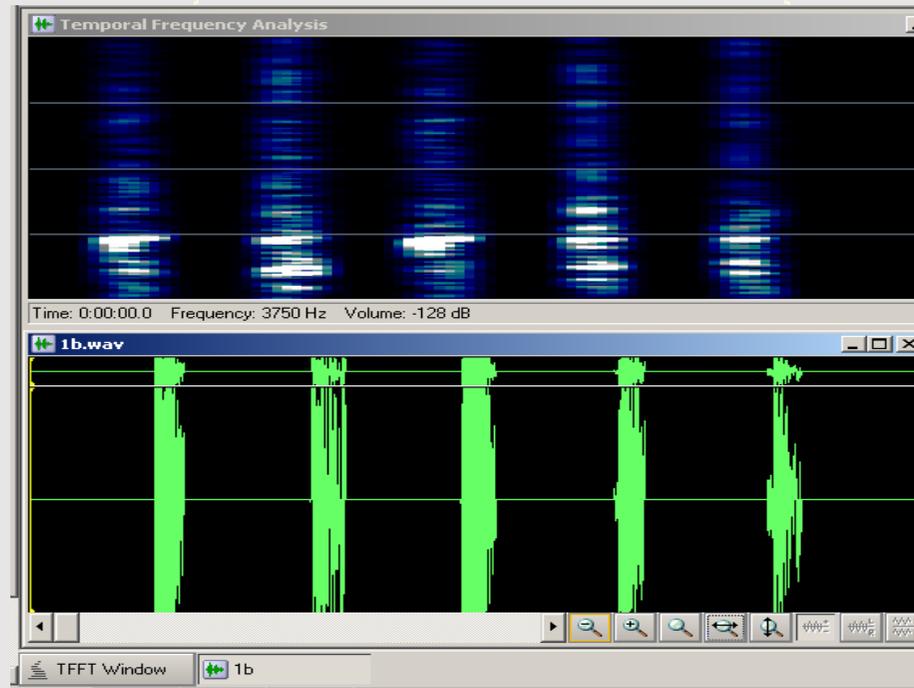
El diagrama en color verde (inferior) corresponde a la amplitud (intensidad sonora) de la señal (eje vertical) registrada en función del tiempo (eje horizontal)

El diagrama en color azul (superior) corresponde a la distribución frecuencial (espectro) de la señal (eje vertical) registrada en función del tiempo (eje horizontal). Esta representación se denomina sonograma y fue obtenida mediante TFFT (Temporal Fast Fourier Transform). En un sonograma el eje vertical corresponde a la frecuencia (en el rango de 0 a 4000 Hz, con divisiones visibles cada 1000 Hz), el horizontal al tiempo y el brillo (más claro o más oscuro) de cada punto de la imagen a la intensidad sonora de cada frecuencia en cada uno de los instantes de registro.
