**INFORME SOBRE L'ESTAT DE LES FAÇANES RECOBERTES AMB PEDRA DE  
L'ESCOLA TÈCNICA SUPERIOR D'ARQUITECTURA DE BARCELONA**

novembre / 2011

## INFORME SOBRE L'ESTAT DE LES FAÇANES RECOBERTES AMB PEDRE DE L'ESCOLA TÈCNICA SUPERIOR D'ARQUITECTURA DE BARCELONA (UPC)

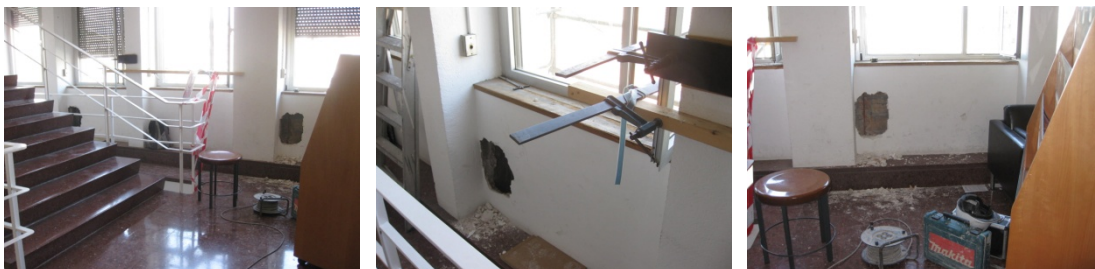
Els trams dels empits estan formats per un envà de maó buit de 4 cm. enguixat, cambra d'aire i tabicó ceràmic de totxana de 9 cm. (en certs trams, envà de 4 cm. del mateix material) que serveix de suport al morter i les grapes que fixen el recobriment de pedra de 3 cm. de gruix. Les peces que recobreixen els pilars adopten la forma paral·lelepipèdica, amb unes dimensions de la peça tipus d'uns 25 x 20 x 120 cm. Cal esmentar que la forma d'aquestes peces no és gens habitual en les façanes recobertes amb aquest material, degut al seu elevadíssim pes i, actualment, al seu cost.

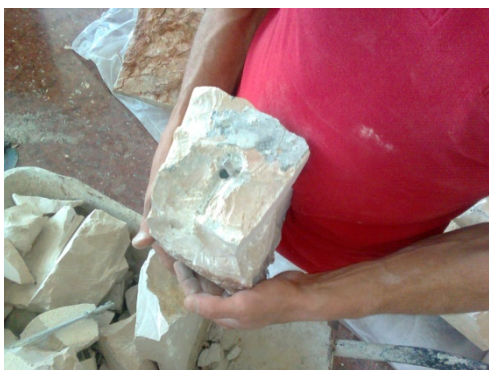
Sobre la pedra natural del recobriment, es cita en un dels informes esmentats (INF2) que és *"de pedreres del sud de la Península Ibèrica"*. A cop d'ull, sembla que es tracta d'una calcària, tot i que, de fet, no està caracteritzada. Segons un altre dels informes esmentats (INF3) es pot suposar que totes les peces estan *"ancorades al pla de façana amb dos ganxos de ferro pel canto superior, que s'aferraven a la façana només amb el morter de suport vertical. Ajudava a aquest ancoratge el simple recolzament per gravetat al damunt de la peça d'aplatat inferior"*. Les peces paral·lelepipèdiques s'ha verificat que disposen un sistema de suport assembletat, però tan sols amb un ganxo per peça que va fixat al corresponent pilar de formigó armat posterior.
