Un estudio de caso: la rehabilitación de los edificios de viviendas del barrio de La Mina en Sant Adrià del Besòs (Barcelona). Análisis funcional y de las condiciones de seguridad, habitabilidad y mantenimiento

A case study: the rehabilitation of residential buildings in La Mina district in Sant Adrià del Besòs (Barcelona). Functional analysis and assessment of safety conditions, habitability and maintenance

C. Díaz^(*), C. Cornadó^(*), I. Llorens^(*), F. Pardo^(*), E. Hormías^(*)

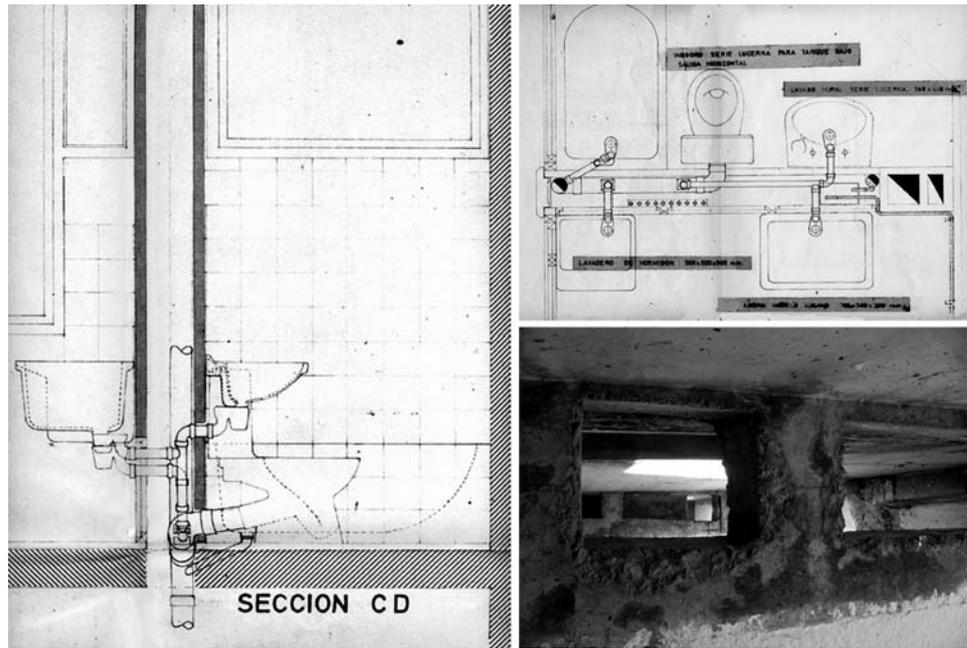
21

al verificarse las negativas consecuencias de las actuaciones individuales inadecuadas en los conductos, las reparaciones defectuosas y parciales, y la insalubridad manifiesta de dichos espacios, que obligó al organismo gestor del mantenimiento a la eliminación de la mayor parte de los conductos que transcurrían por el interior del citado “bloque técnico”, trasladándolos al exterior, con el fin de facilitar su inspección, reparación o registro selectivo.

21. Planos originales con la distribución de los conductos de evacuación de baños y cocinas e imagen de la previsión centralizada de paso a través de las losas de los forjados.

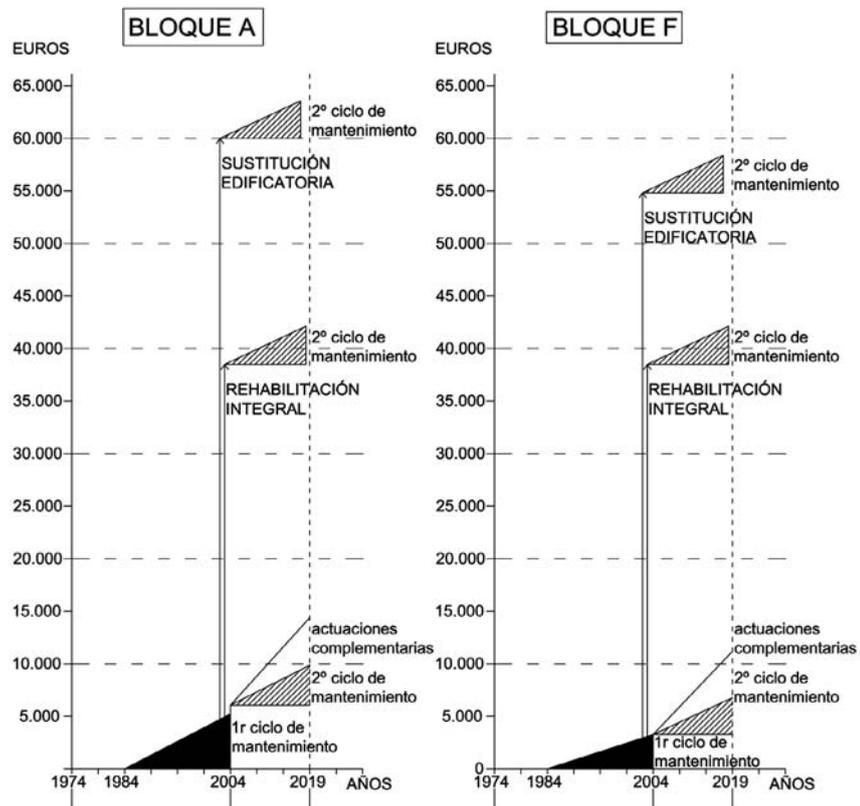
22

22. Comparación de costos entre las diferentes opciones de rehabilitación, sustitución edificatoria y mantenimiento para los bloques A y F construidos con encofrado-túnel.

Al analizar los costos globales de dichas intervenciones (Figura 22) se verificó que los correspondientes a un primer ciclo de mantenimiento (que abarca los 20 años iniciales, y que incluye la primera rehabilitación de cerramientos exteriores e instalaciones básicas y la subsanación de defectos o insuficiencias graves de la construcción original) no diferían sustancialmente de los costos promedio en otros conjuntos de viviendas de similares características, como se ha apuntado anteriormente. Se verificó también que no se produjeron diferencias de costo apreciables entre el conjunto de actuaciones realizadas en los edificios con técnicas convencionales y los realizados con encofrado-túnel, y que, en todo caso, las diferencias más remarcables se derivaban de la intervención de anulación y cegado de los bloques técnicos y de la renovación y desvío de las instalaciones que contenía, lo cual supuso un elevado costo⁹.
