## ENGINYERIA D'EDIFICACIÓ PROJECTE FINAL DE CARRERA

### REHABILITACIÓ DE LA MASIA DE CAN PALETA A CASTELLFOLLIT DEL BOIX (EL BAGES)

Tom 2

**Projectista/es:** Estel Elias Marçet  
Judit Grau Boatella  
**Director/s:** Joan Serra Santasusagna  
**Convocatòria:** Juny 2011

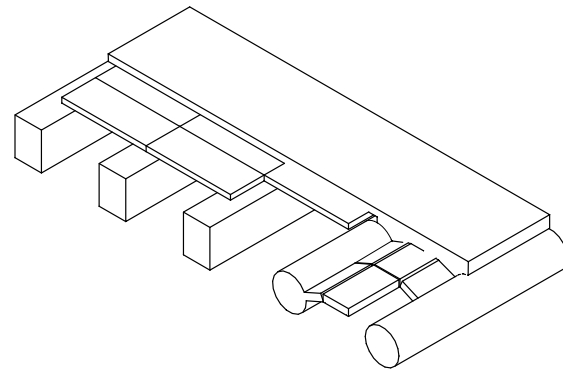
Crugia lateral esquerra - sostre cuina: Bigues de fusta de pi amb un revoltó de maó de pla i per la part superior podem observar un reomplert i acabat de guix. En aquest espai, podem veure que les tres primeres bigues, tocant a façana, han estat col·locades posteriorment. Aquestes són de secció rectangular de 20x15 cm i no s'ha tornat a imitar el revoltó de maó de pla. En aquest cas s'ha fet un entrebigat pla amb encadellat.

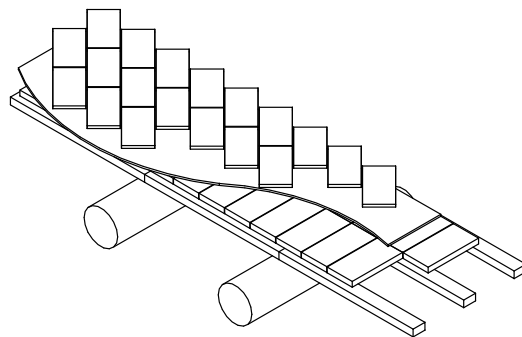
Sostre planta pis, crugia dreta: Biguetes de formigó armat de 18 cm d'alçada amb revoltó ceràmic prefabricat i una capa de formigó de 2 cm. Ha estat una intervenció duta a terme fa uns 3 anys per un ensorrament parcial de la coberta.

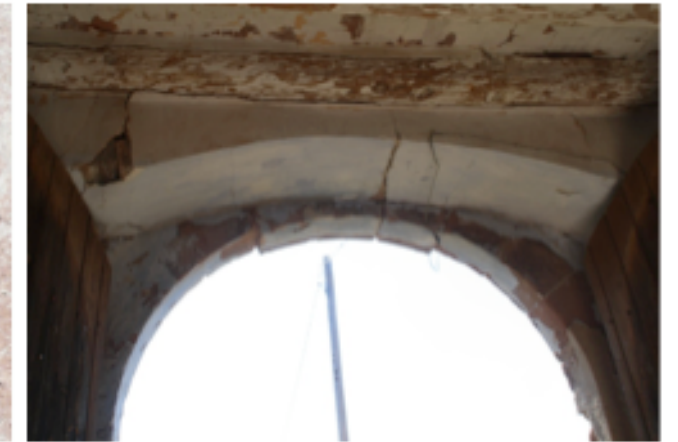
Foto 16: Arc façana principal per l'interior

Després de realitzar la diagnosi, i com a fet més important, hem pogut observar un seguit d'esquerdes, molt contínues tant a elements verticals i horitzontals, gairebé paral·lels a la façana principal, que ens està indicant un desplom d'aquesta. Podem observar esquerdes lleugerament inclinades a les façanes laterals que es repeteixen a les parets estructurals interiors i també en el forjat de la planta pis. En adonar-nos d'aquest fet, hem comprovat el desplom d'aquesta façana i té un valor mig de 9,5 cm. Per determinar el desplom de les parets utilitzem un plom lligat a un cordill. Ens situem al primer pis, i per una obertura deixem anar el plom a una distància determinada de la paret, i comprovem a quina distància ens queda a l'extrem del plom a la planta baixa. La diferència de distància ens indica el desplom de la paret i en quina direcció. Hem de tenir en compte que no sempre podem valorar el desplom de la mateixa manera, ja que el gruix de les parets varia i no té el mateix valor ni importància. El fet que la façana estigui cedint, es podria relacionar amb una fallada dels fonaments, que aquests estiguin girant, cosa que no podem corroborar, ja que no hi podem accedir. També podria haver-se produït per una empenta excessiva horitzontal, ja que com que les parets no estan travades entre si, no aguantarien aquest tipus d'esforços.

També podem veure, a façana principal, unes esquerdes inclinades a la finestra central que ens mostra que aquesta zona està cedint cap avall. Fet que podem corroborar observant el descens que ha patit l'arc de l'entrada.

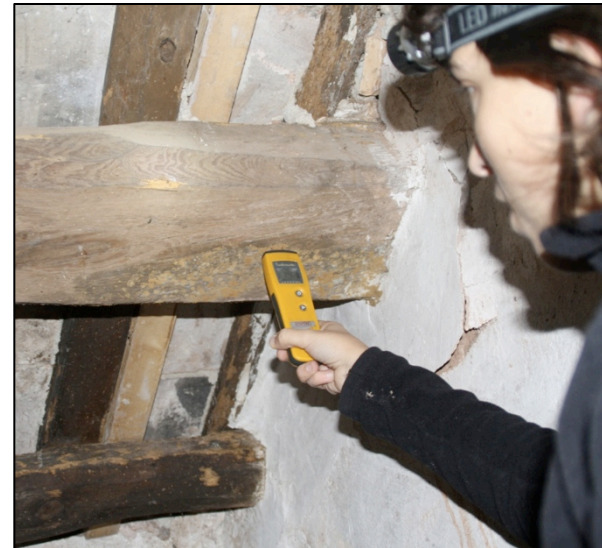
Amb el higròmetre podem mesurar quina humitat té la fusta en una humitat relativa i temperatura de l'ambient determinades mesurades prèviament. La prova consisteix en clavar el higròmetre d'agulles sobre les bigues el més profund possible i l'aparell ens marca el % d'humitat que té la fusta en aquell punt. S'han obtingut els següents valors a dia 9 de novembre de 2010:

Foto 17: Utilització de el higròmetre d'agulles

Nom	Humitat relativa ambient	Temperatura ambient	% humitat límit de la fusta	%humitat fusta a obra		
				Cap dret	Centre	Cap esquerre
C1	70%	9,8°C	13'5%-14%	13,7%	13,2%	12,5%
C2	70%	9,8°C	13'5%-14%	13,3%		16,7%
C3	70%	9,8°C	13'5%-14%	13,7%	14,25%	13,5%
C4	70%	9,8°C	13'5%-14%	14,3%	13,6%	14,2%
C5	70%	9,8°C	13'5%-14%		12,5%	
C20	74%	9,9°C	15%	13%	13,7%	16%
C21	74%	9,9°C	15%	13%	13,4%	14,8%
C22	74%	9,9°C	15%	13,3%	18%	16,5%
C23	74%	9,9°C	15%	13,6%	18,6%	16%
H4	77%	10,2°C	16%		11,2%

Taula 4: Contingut d'humitat de la fusta a la coberta principal

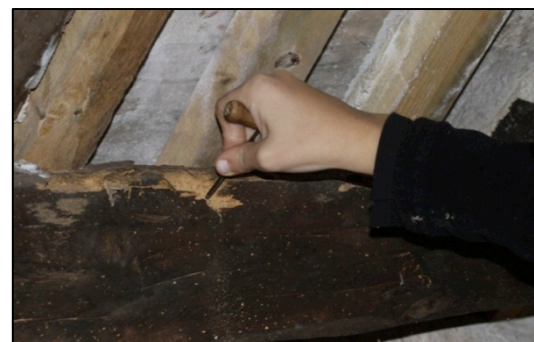
Les bigues i les llates han patit en la seva totalitat atacs per insectes biòtics d'un o altre tipus. En totes elles es poden veure petits orificis circulars en la superfície de 2 a 3mm de diàmetre, prova inequívoca que la fusta ha estat atacada per insectes coleòpters i concretament el grup dels anòbids, coneguts com a corcs. Aquest insecte ataca l'albeca (capes superficials de l'element) i,

Foto 18: Utilització d'un punxó

quan la fusta presenta podriment pot afectar també el duramen. En les bigues més afectades i en les zones més fosques i fredes es desprenen també unes serradures de color grogós que indiquen que la fusta ha estat atacada en més freqüència.

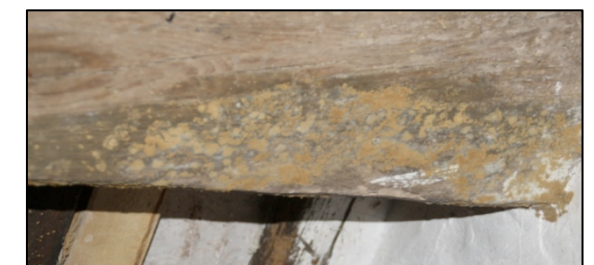
Un altre atac biòtic que es percep és el que han patit les tres últimes bigues en contacte amb la façana posterior (bigues C21, C22, C23) i la biga C4 són atacs per un altre tipus de fong, les floridures. En elles es perceben taques de color groc en la superfície de la fusta. Aquests fongs afecten la superfície de l'element i, per tant, no n'afecten les propietats mecàniques. Es desenvolupen en elements amb humitat alta i en zones amb humitat per condensació.

Foto 21: Taques grogueses d'algun fong

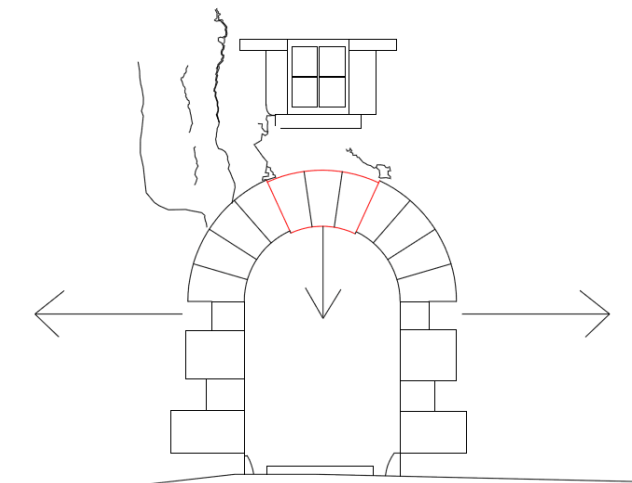
Imatge 11: Empenta de l'arc degut al desplom de les façanes laterals

- Repicar tota la part de paret entre la volta i la finestra i treure'n tot l'arrebossat.
- Reomplir la pedra amb el reblert de morter.
- Construir un cindri de la mida de l'arc amb uns contraforts de fusta i unes rajoles.
- Es netejarà picant o bé amb una serra de disc la junta entre les dovelles caigudes i les del costat. Es netejarà també l'espai buit que hauran deixat les tres dovelles al baixar.
- Es fixarà de forma rígida l'arc perquè no es mogui amb uns pilars laterals collats rigidament.
- Es col·locaran falques entre el cindri i la dovella caiguda de tal forma que la dovella pugi i tornar-la a col·locar al seu lloc inicial.
- Injecció de morter expansiu en totes les juntes perquè la volta treballi conjuntament i les peces quedin unides entre si.

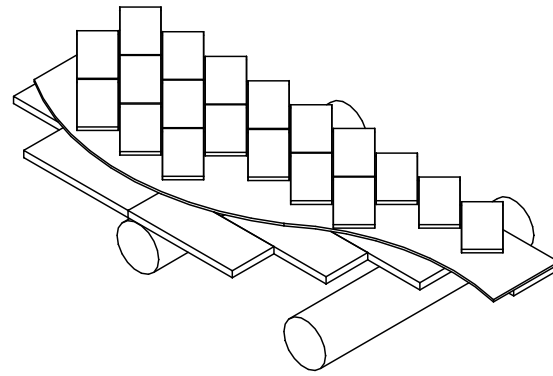
Left side bay - kitchen ceiling: pine beams with a small vault of plain brickwork and in the top a finished of plaster and refilled. Here we can see that the first three beams, playing in front, were placed later. These are rectangular, section of 20x15 cm and have not returned to mimic the curve of brickwork. This case has been made a plain beam fill with siding.

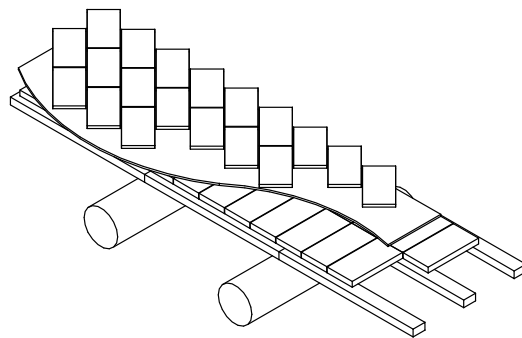
Ceiling first floor, right bay: reinforced concrete joists of 18 cm tall with prefabricated ceramic small vault and a concrete layer of 2 cm. It was an operation carried out about 3 years ago by a partial collapse of the roof.

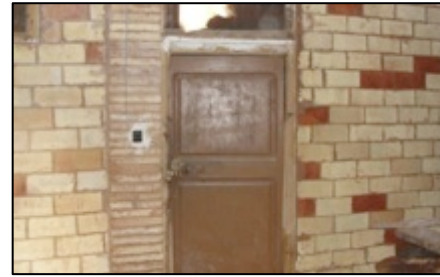
Photo 4: Ground floor compartmentation

There are different types of systems of compartmentation. On the ground floor there are two stone walls about 20 cm with one side with plastered and painted and the other side batter with lime mortar. However, the separation wall in the pantry was built later and it is made of common manual brick, 15 cm thick.

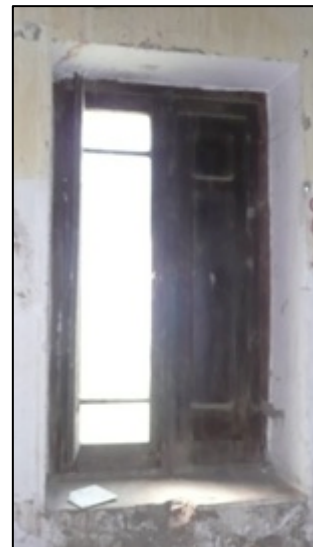
Photo 6: Kitchen window

The woodwork of doors and windows are made of pine from the area. Some of them the condition is poor, there are broke, worm-eaten, rotten or discoloured by the sun.

In the ground floor we find six windows, one in the kitchen, large compared to all others, so it probably was modified over time. It consists of a frame, and two sheets of translucent glass 3 mm thick and posterns. Two more placed in the barrels room and pantry, are small openings, which retain only the frame, we find another in the pantry facing rear façade and finally, two more openings in the stable that communicate with the left of the front porch, they just kept the frame and the postern.

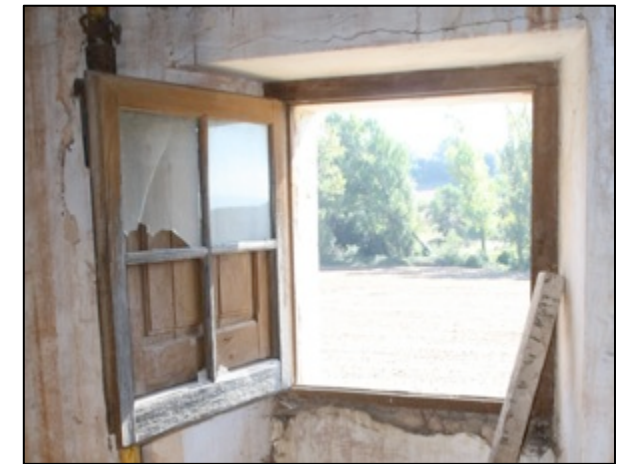
Photo 6: First floor Hall 1 window

The windows lintels where there are visible you can see that inside are made of oak wood. The exterior windows are original frames made of stone blocks.

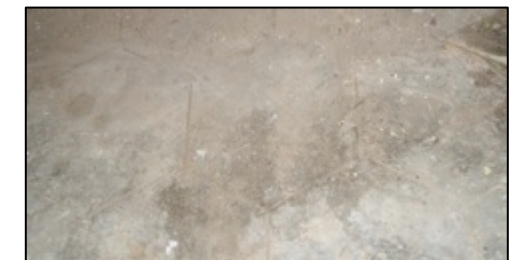
Photo 8: Concrete pavement of the kitchen

At the entrance, at the kitchen and pantry we can observe a concrete mudsill with an etched that simulates square or hexagonal tiles. This pavement pretends to separate the direct contact with the ground.

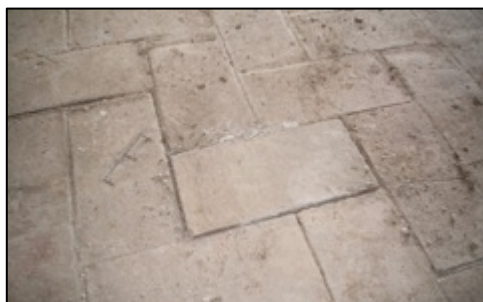
Photo 9: First floor pavement

room there was a change and decided to make a concrete finish. We also have two ceramic surfaces but different from each other. One is 20x20 cm ceramic tile placed as a grid in bond breaker, in the area of other rooms. Instead, the central hall, right body and room 3, we have ceramic tile 28x14x1, 5 placed as a fishbone.

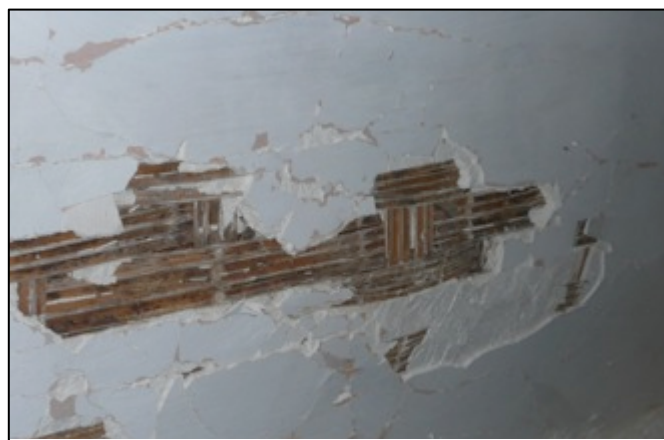
Photo 10: First floor rooms false ceiling

Moreover, we can also observe the existence of a false ceiling that had been in every room of the left bay built at a base of reed and then plastering to achieve a smooth surface. The roof beams in some rooms, following the same slope, subjected this false ceiling and others created a non-resistant false ceiling with wooden beams in which the reed cover was subjected. In the corridor and in a room of the central bay ran a ceiling of wooden beams ceramic siding, which was later, placed a water tank.

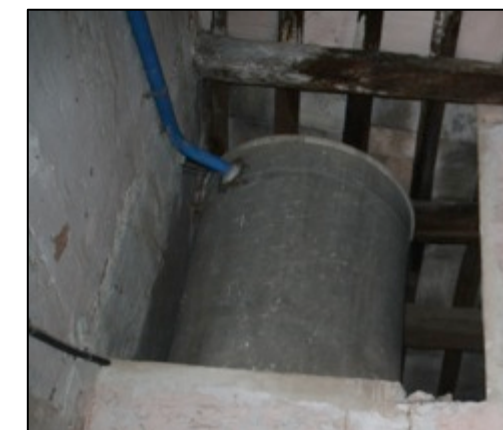
Photo 11: Water tank

There is not, properly speaking, hot water installed. The house has no water supply point. And the only existing bathroom, this is a common. Later, it was built a water tank located under roof, in order to have water at a given moment. This water comes from well in the same property. There is no hot water facility.
