UNIVERSITAT POLITÈCNICA DE CATALUNYA

**ARQUITECTURA TÈCNICA**  
**PROJECTE FINAL DE CARRERA**

**PROPOSTA DE REHABILITACIÓ I CANVI D'ÚS DE LA MASOVERIA DE LA MASIA "CAN MOLINS"**  
**(SANT CLIMENT DE LLOBREGAT)**

## RESUM

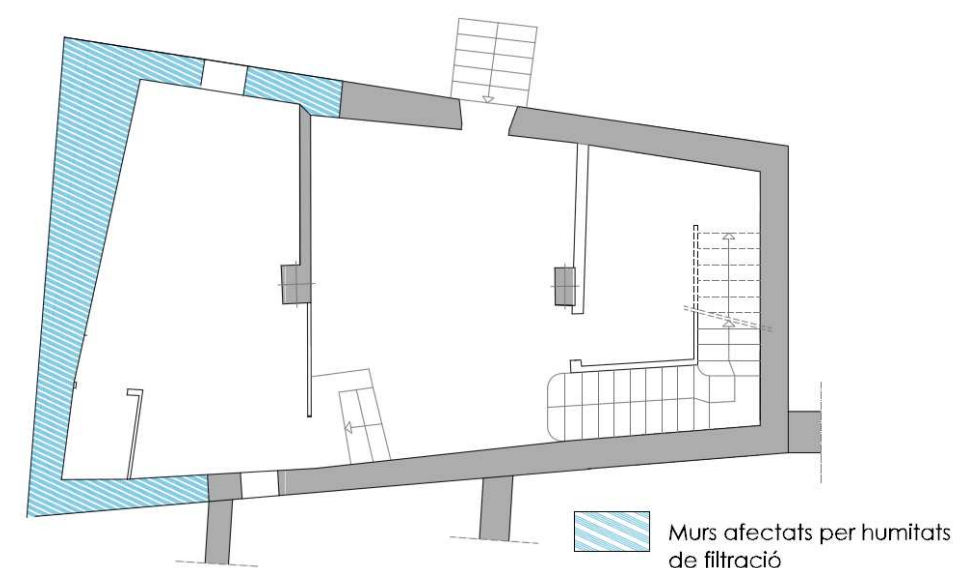
Els murs afectats per humitats de filtració són els indicats a continuació:

Per tal de solucionar les humitats de filtració a les zones dels murs que queden soterrats, es realitzarà un drenatge perimetral segons el següent procés:

- S'excavaran rases paral·leles als fonaments fins a arribar al sòl sobre el qual recolza.
- S'apuntalarà el talús per tal d'evitar el despreniment de les terres
- Es formarà un llit de formigó pobre al fons de la rasa i en cas de ser possible es realitzarà una mitja canya per facilitar la circulació de l'aigua cap al tub de drenatge.
- Es col·locarà la impermeabilització adossada al mur des del llit de formigó fins a sobre del terreny, es doblegarà per encastar-ho al mur i es segellarà. Sobre la impermeabilització es disposarà una làmina drenant i una malla geotèxtil.
- Es col·locarà el tub de drenatge.
- S'ompliran les rases de grava segons detall.
- Es finalitzarà amb una capa de terreny.

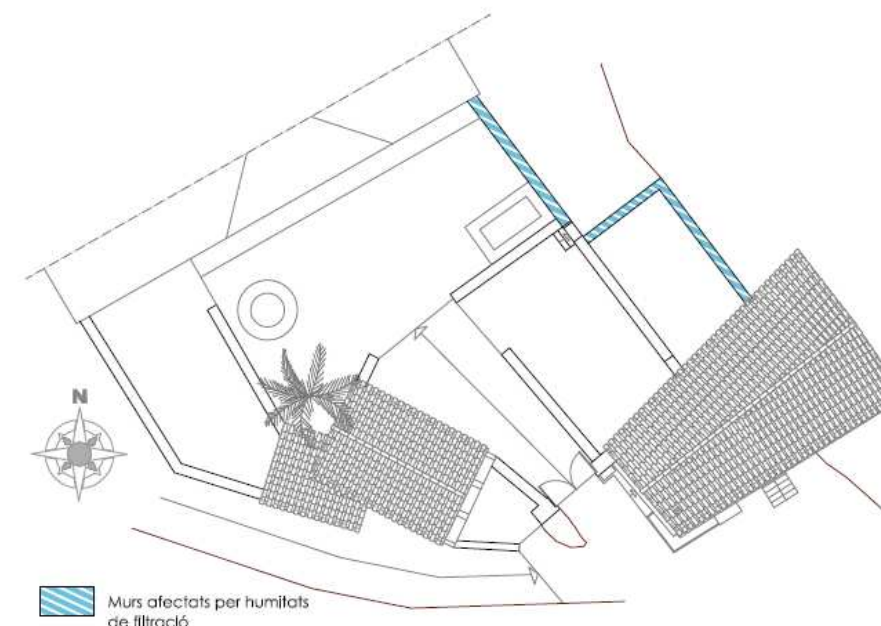
Els murs de l'exterior afectats per aquest tipus d'humitats i que deuran de ser reparats segons el procediment són els següents:

Per tal de eliminar aquestes humitats als murs de l'espai exterior es realitzarà un drenatge perimetral. Es seguirà el mateix procediment que per solucionar les humitats de filtració als murs de la masoveria descrit al punt 5.1.1.
