ENGINYERIA DE L'EDIFICACIÓ
PROJECTE FINAL DE GRAU

REHABILITACIÓ I CANVI D'ÚS DE
L'ANTIC EDIFICI DE BATANS I CARDES
DE CAL PONS

E
S
T
U
D
I
P
A
T
O
L
Ò
G
I
C

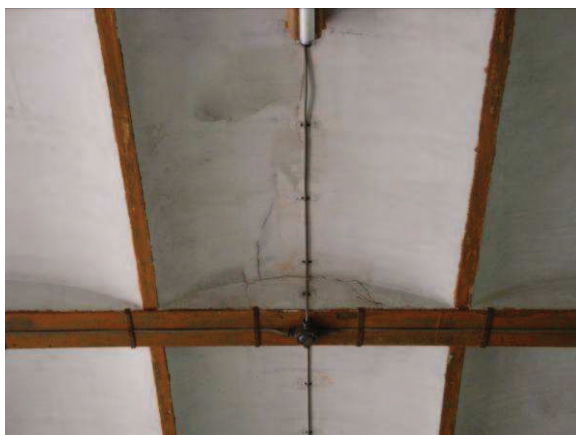
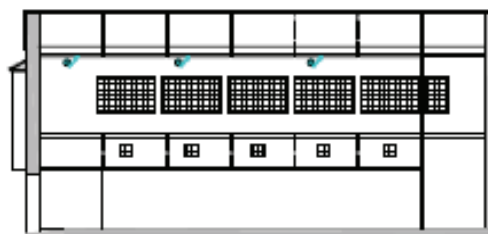
Lesió 2

<p>ELEMENT AFECTAT: Part inferior de la bigueta metàl·lica PATOLOGIA: Fissura PERCENTATGE D'AFECTACIÓ: (20ml)</p>	<p>EP 2 Lesió 2</p>
--	--------------------------------

Cada any: Inspecció visual per comprovar l'aparició de noves fissures.

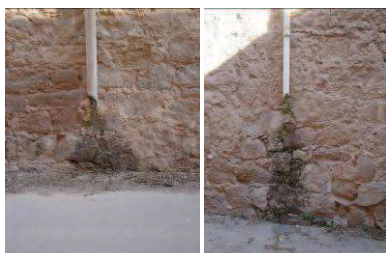
Humitat per capil·laritat
