Escola Politécnica Superior
d'Edificació de Barcelona

ARQUITECTURA TÈCNICA PROJECTE FINAL DE CARRERA

DESENVOLUPAMENT DE PROJECTE EXECUTIU DE REHABILITACIÓ I CANVI D'ÚS D'UNA MASIA A CASA RURAL

Projectista/es: Jesús Cases Mérida

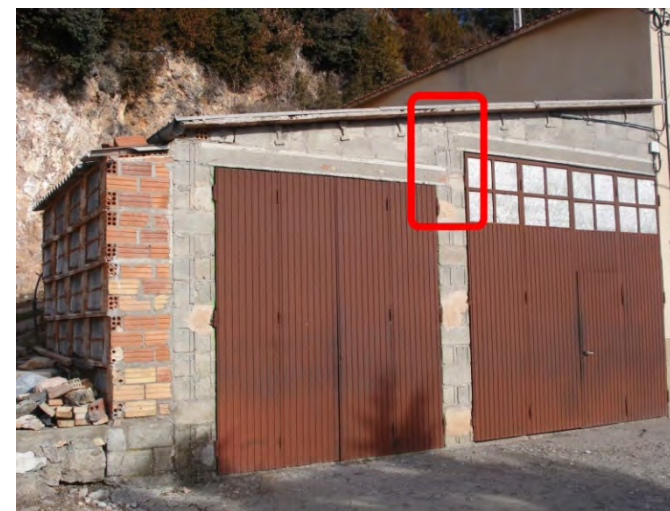
En el garatge la paret Sud conté una esquerda d'uns 4 mm aproximadament en orientació vertical descendent, està ubicada en el centre de la paret concretament on hi ha el pilar on recolzen les llindes de les dos portes, aquesta esquerda té una llargària d'uns 50 cm trencant el junts de les peces de bloc de formigó. En la part interior de la paret no és manifesta la esclatxa.

9.2.2/1. Façana Sud del Garatge, ubicació esquerra

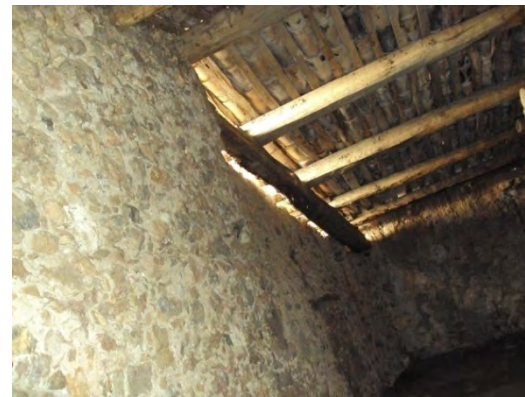
En al part interior de la paret s'observa el desplom cap a l'exterior que pateix el parament, també observable des de la part exterior. També en la part interior es veu com en la part superior es localitza una encavallada de grans dimensions que servia antigament per la subjecció de la coberta, aquesta en un avançat estat de deteriorament.

9.2.2/13. Desplom en el parament cap a l'exterior, també s'observa la biga superior

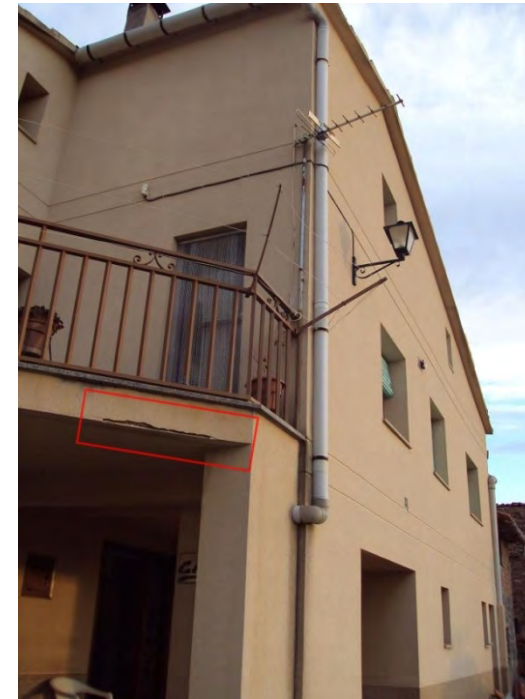
9.2.2/15. Despreniment en la inferior del voladís del balcó

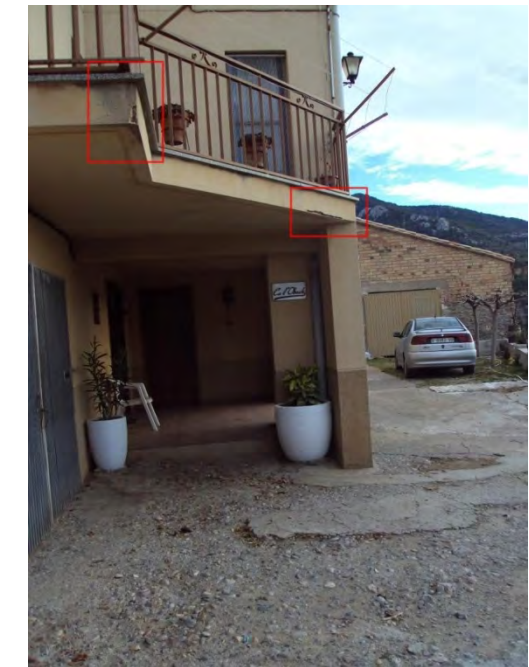
9.2.2/16. Despreniment en les zones més freqüents per l'evacuació de l'aigua de pluja

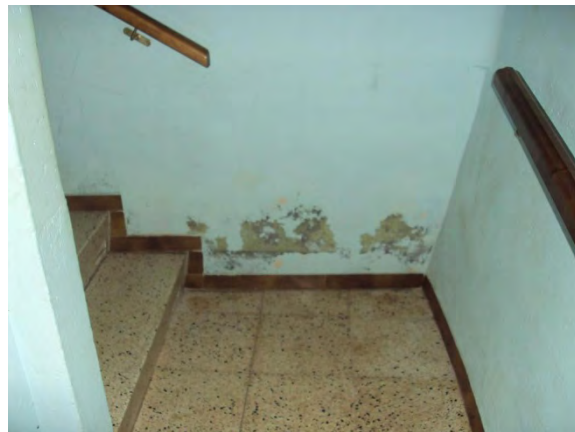
En primer lloc en la paret de l'escala d'accés en la planta primera. S'observa com el revestiment de pintura del parament s'ha desenganxat i apareix el suport. La segona ubicació està en el menjador, el paper d'acabat de la part inferior de la finestra s'ha desadherit del suport i per últim, en una habitació propera al menjador en la part superior de la finestra s'ha desprès el paper i també al forjat la pintura.

9.2.2/19. Despreniment de la pintura en la paret de l'escala

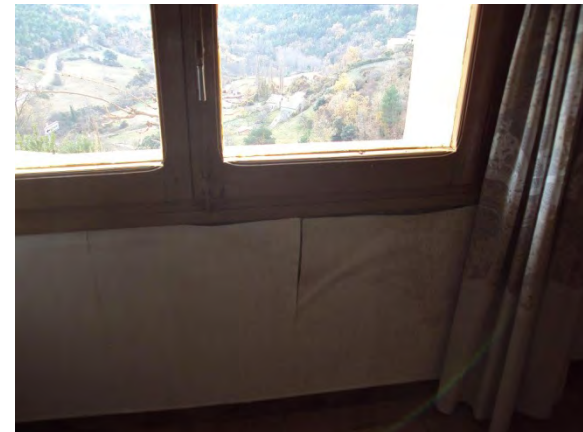
9.2.2/20. Despreniment del paper d'acabat en la part inferior de la finestra

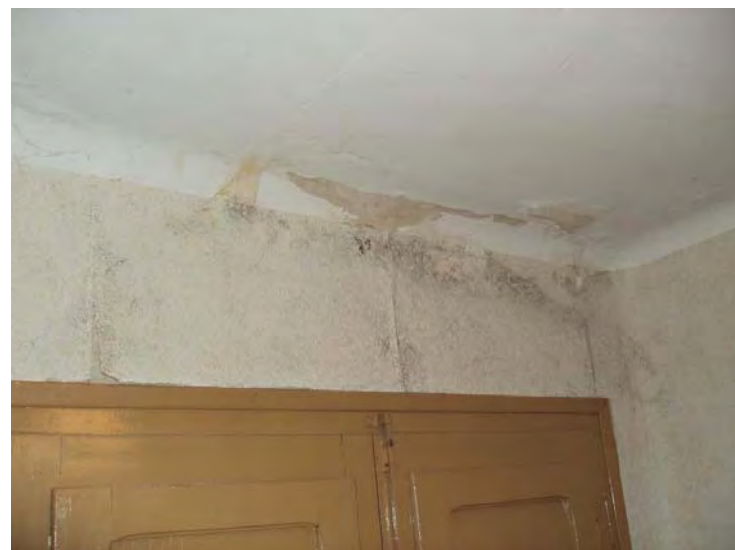
9.2.2/21. Despreniment del paper i la pintura en la part superior de la finestra

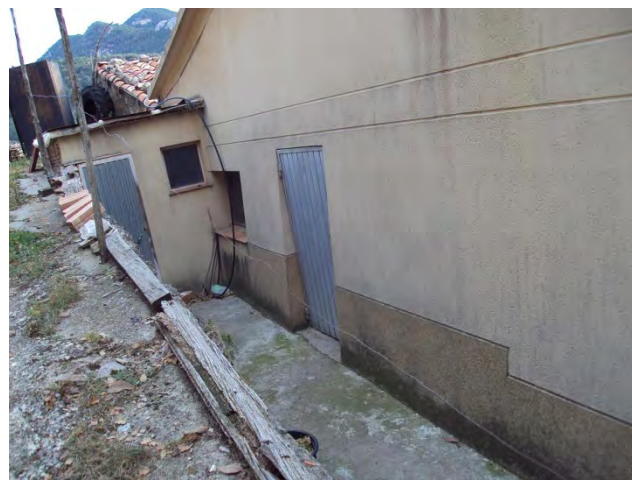
En el parament vertical de la paret Nord de la casa s'ha pogut detectar la presència d'organismes vegetals en tot el llarg del parament. En la imatge 24 de la diagnosi s'aprecia que els organismes de color verd fosc estan ubicats en la part baixa de la paret vertical en contacte amb el paviment. Aquestes molses formen una línia que augmenta quan les precipitacions atmosfèriques son més freqüents.

Aquest fenomen de presència de organismes vegetals (molses) dona indicis que en la part inferior del murs tenim humitat, llavors aquesta ascendeix per la paret i quan surt en contacte amb l'ambient els organismes es formen. S'ha apreciat que en aquesta cara de la casa durant molt mesos de l'any el sol no es present.

9.2.2/24. Paret Nord de la casa, s'observa en la part inferior les molses de color verd fosc

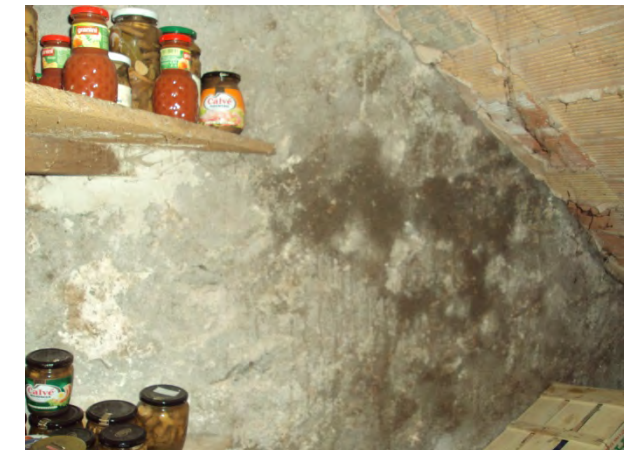
9.2.2/27. Pàtines en la part inferior de l'escala, s'aprecia gran quantitat de humitat en aquest parament

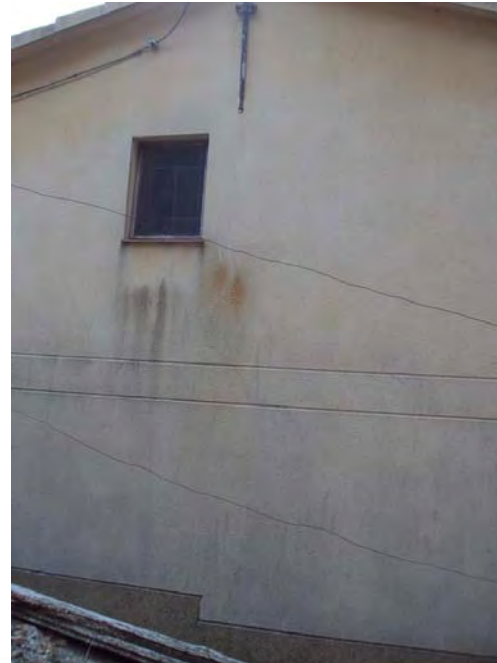
En la paret posterior de la casa sota l'escopidor d'una finestra també hi ha la presència de rentat diferencial. S'ha comentat en punts anterior que aquesta paret no està aplomada, així que es més senzill que es formin fenomen d'aquest tipus.

9.2.2/29. Rentat diferencial en l'escopidor d'una finestra de la paret Nord de la casa

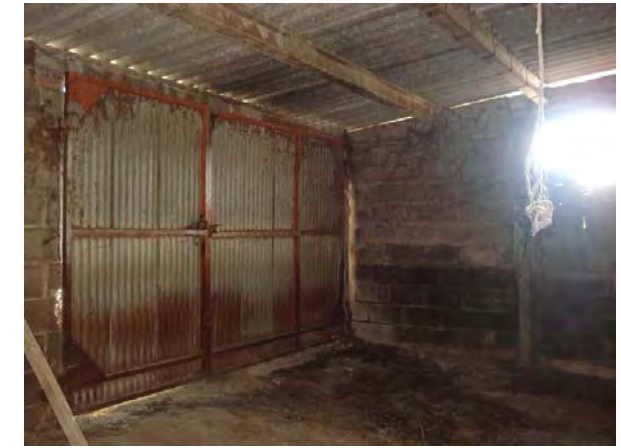
9.2.2/31. S'aprecia la presència de brutícia en tots els paraments

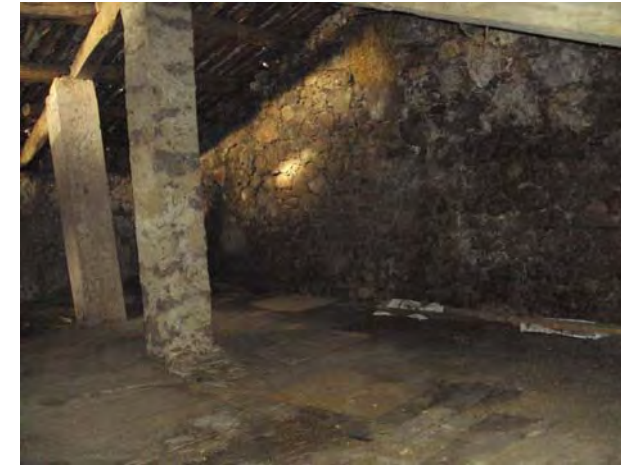
9.2.3/3 Vista en la planta primera on s'observa el mal estat del paviment

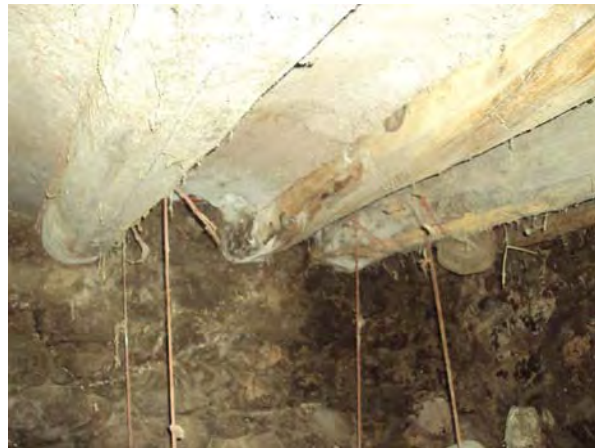
9.2.3/6. S'observa el guerxament en les dos bigues de la dreta

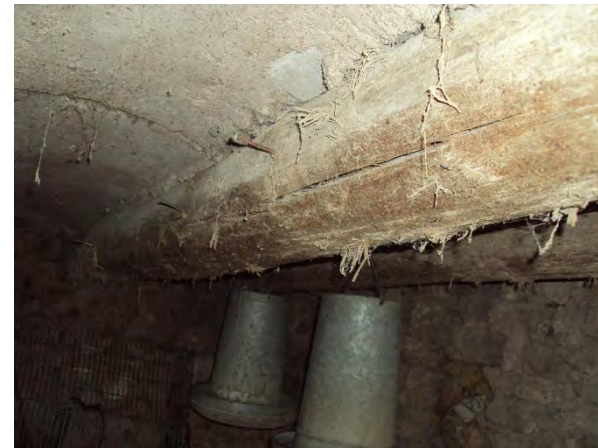
9.2.3/7. En aquesta imatge s'aprecia la clivella en el centre de la biga

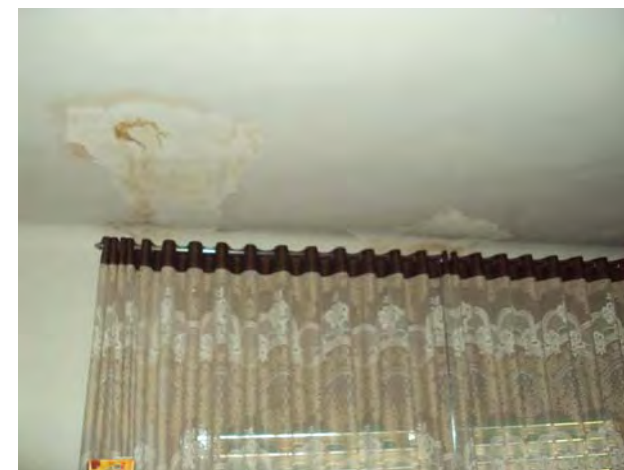
9.2.3/10. S'aprecia les taques de filtració d'aigua de pluja de la façana Sud

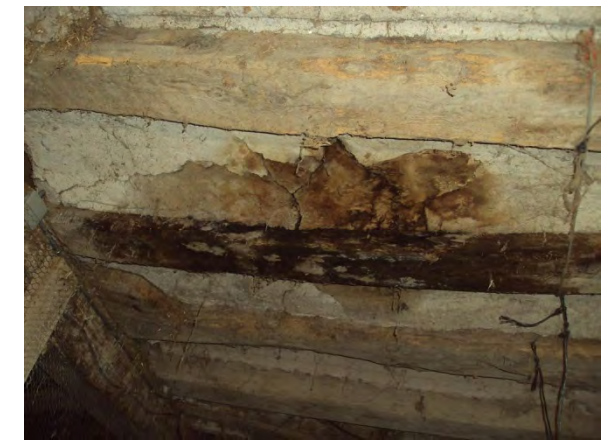
9.2.3/15. Biga 14 s'aprecia la presència de humitat i fongs en el centre

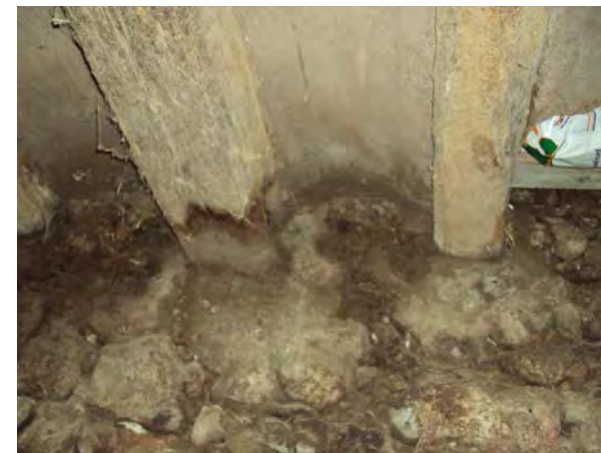
En primer lloc, s'ha localitzat en les bigues 25, 26, 27, 28, 29, 30, 31, 32, 33, 34, 35, i 36 floritures en el cap esquerre en contacte amb la paret de mamposteria. S'observa en les fitxes que aquestes bigues contenen en aquest cap un alt contingut de humitat, característica fonamental per l'aparició d'aquesta anomalia en parts properes on la filtració de l'aigua procedent de la terra es més comú.

9.2.3/18. S'observa les floridures en els caps en contacte amb la paret, contingut alt de humitat

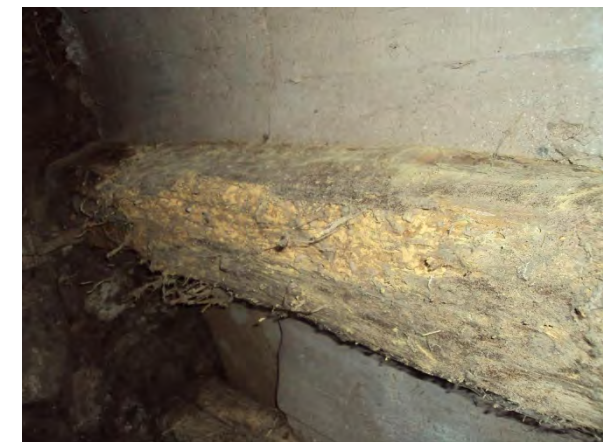
També en aquesta estructura horitzontal (forjat planta primera) s'ha observat que el 49 % de les bigues o jàsseres que la conformen, contenen podricions en menys o més grau. Les bigues 4, 11, 17, 18, 23, 24, 25, 27, 28, 30 i 36 que formen el 28 % del 48 anterior, tenen podricions elevades o molt elevades en un dels dos caps o en el centre, en canvi, la resta de les bigues atacades, les podricions detectades visualment són en menor grau.

9.2.3/19. Podricions avançades en les bigues de fusta

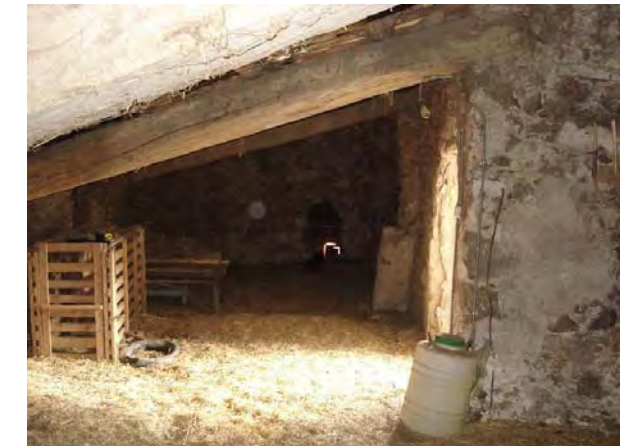
9.2.3/24. Acumulació de brutícia en el paviment del forjat de la pallera

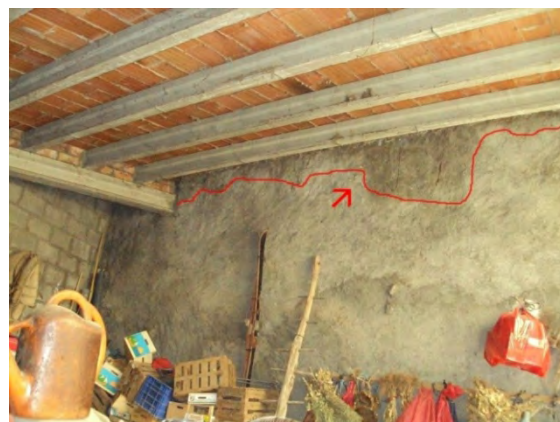
9.3/1. S'observa la línia que forma la humitat de filtració

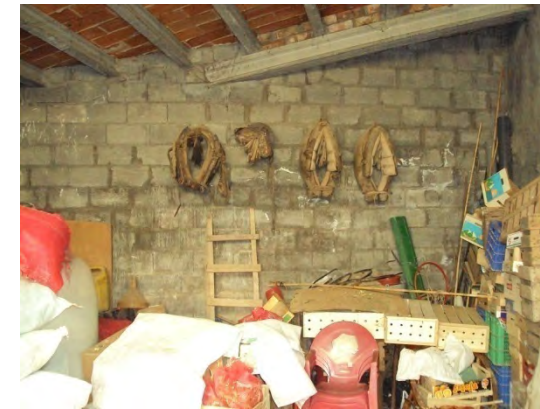
9.3/3. S'observa la línia que forma la humitat en el parament

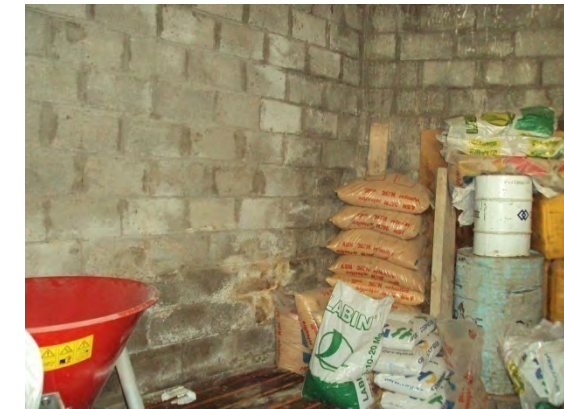
9.3/4. S'observa continuació de la humitat per filtració en el parament Oest

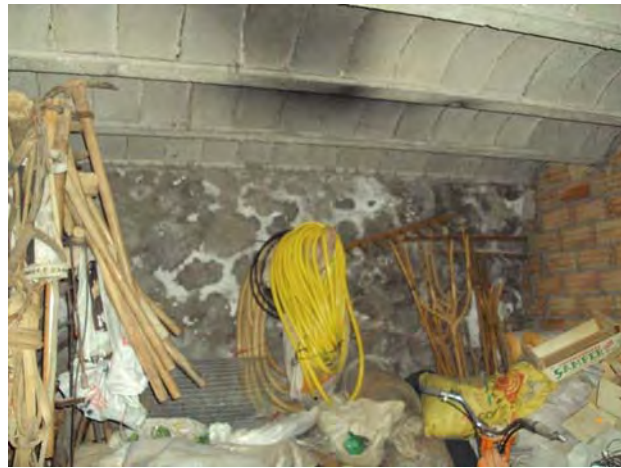
9.3/6. S'observa la presència de humitat en el parament del front

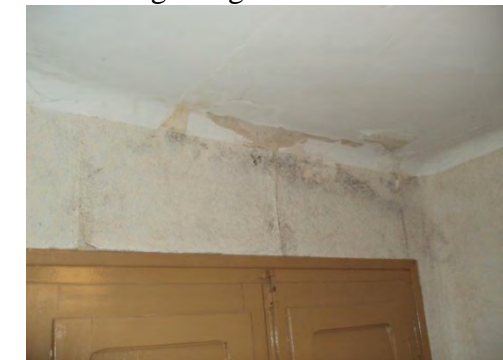
Una segona tipologia de humitat de filtració la trobem en el parament de la cara Sud de la casa, es en aquí on la humitat penetra a l'interior de la paret vertical per unes fissures o esquerdes en el revestiment d'acabat exterior.

9.3/11. Humitat de filtració en el parament de la cara Sud

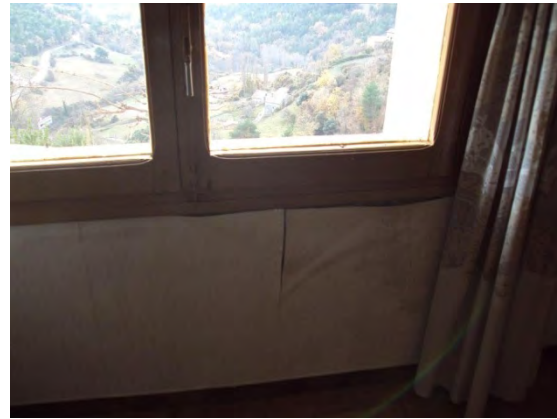
En aquest parament també es troba localitzat una altra humitat per filtració d'aigua de pluja, en aquest cas es en la part inferior de la finestra que dona al menjador. Possiblement per culpa de la junta entre l'ampit horitzontal de pedra i el marc inferior de la finestra, l'aigua de pluja es cola per aquest punt i sobresurt en la part interior.

9.3/12. Humitat de filtració en la part inferior de la finestra, penetra per la junta en els dos materials

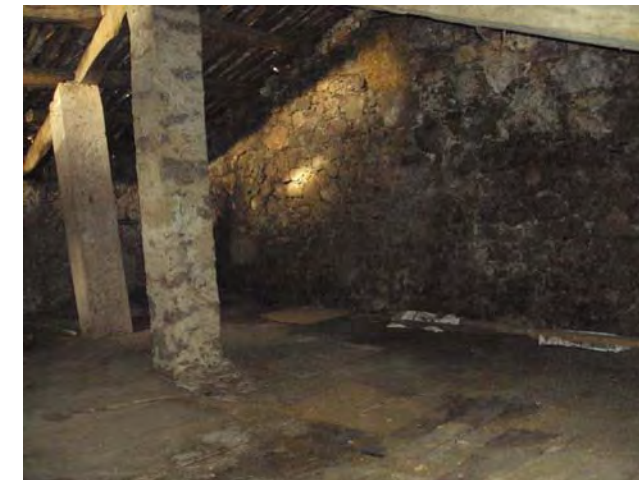
9.3/15. Planta primera s'aprecia la humitat en el parament de la cara Sud de la paller

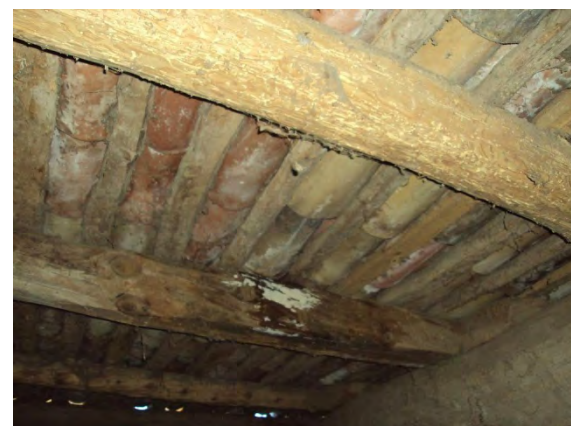
9.3/21. Taca de color blanc en la biga 47 per filtració de l'aigua de pluja

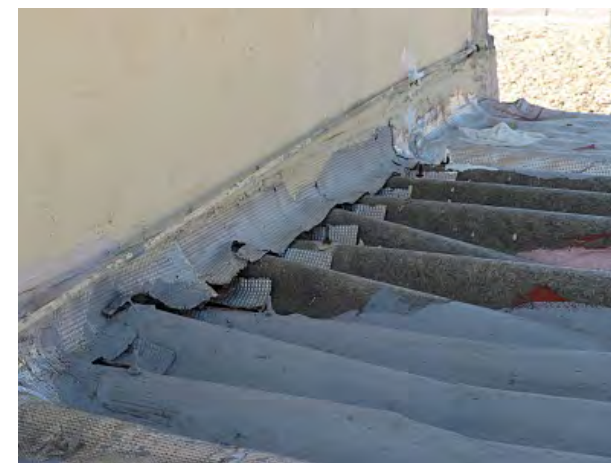
12/16. Imatge de la coberta en mal estat

Un detall per l'execució correcta de la teulada és que en els punts crítics de unió entre els paraments verticals i la coberta és col·locarà un sistema mitja canya, quan es col·loca la làmina impermeable de la superfície de la coberta s'allargarà 15 cm més que aniran encastats a l'interior de la paret tal i com es pot dividir en el detall 12/17 seguidament col·locat, a més a més d'això, també es canviaran els tubs de desaigua per uns de P.V.C.
