ARQUITECTURA TÉCNICA
PROYECTO FINAL DE CARRERA

LEVANTAMIENTO ARQUITECTÓNICO Y ESTUDIO FÍSICO-CONSTRUCTIVO DEL “MOLÍ PAPERER” DE MARTORELL
(ANTIGUO MOLINO DE CARMONA)

Projectistas: Ana Pereira Sánchez
Beatriz Valverde Bordonaba
Director/s: Joan Serra Santasusagna
Convocatòria: Octubre 2010

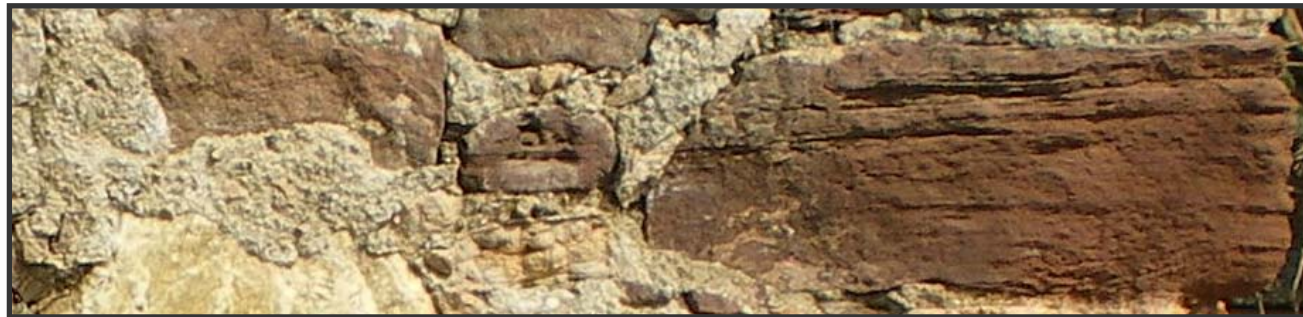
IMAGEN 30. IMAGEN DE PIEDRA ARENISCA ROJA DEL MURO DEL MOLINO COLOCADA CORRECTAMENTE, CON LA ESTRUCTURA LAMINAR PERPENDICULAR AL ESFUERZO DE COMPRESIÓN.

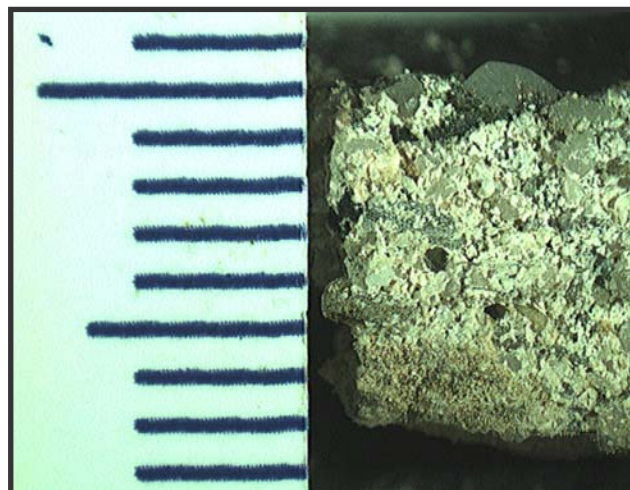
IMAGEN 31. FOTOGRAFÍA REALIZADA CON CÁMARA LUPA DE LA MUESTRA DE REVOCO A BASE DE MORTERO DE CAL CON PARTÍCULAS DE CUARZO.
