Escola Politécnica Superior  
d'Edificació de Barcelona

### PROJECTE FINAL DE GRAU

## SEGUIMENT DE L'EXECUCIÓ DE LA REHABILITACIÓ D'UN EDIFICI UNIFAMILIAR AÏLLAT I DOS EDIFICIS ANNEXES A LA FINCA RÚSTICA “ALPARICO” A CIUTADELLA DE MENORCA.

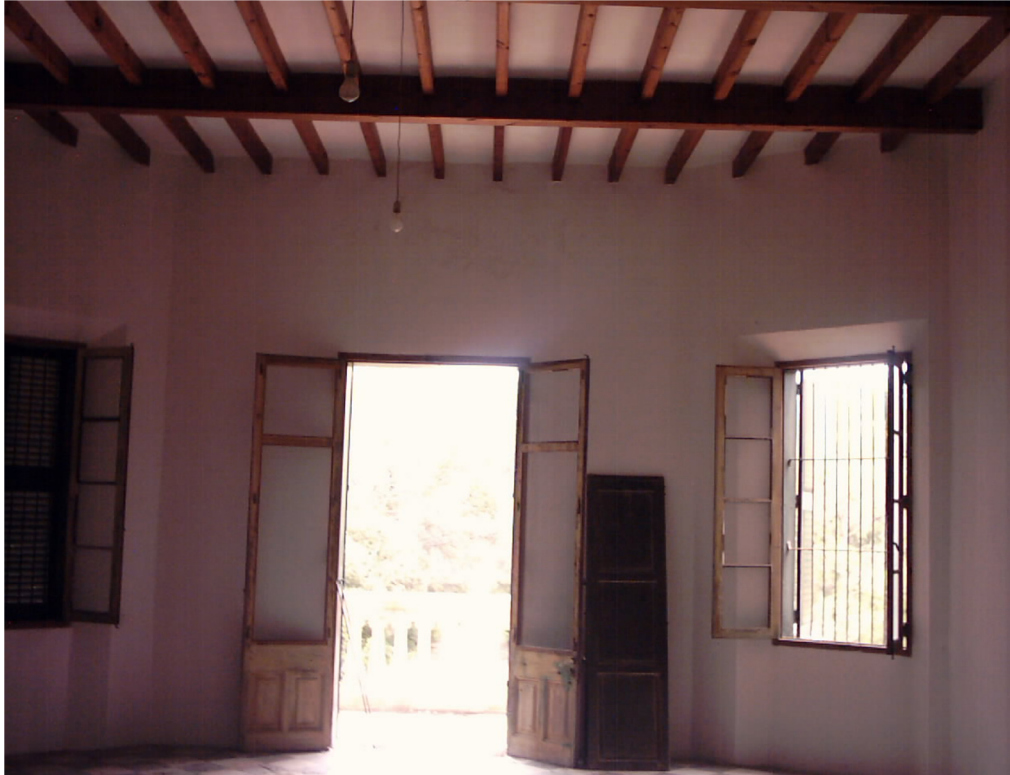
*Slab of metal beams coated with wood (wood visual effect)*

At first, when parsing the state of the floors, we have the idea that the slab was formed by wooden beams and a network of perpendicular beams, of smaller section, also of wood, with a flip of the quarter sandstone on top and a layer of mortar with the respective tile. But we took a surprise when, after breaking down the floors of these beams, we observed a metal panelling.

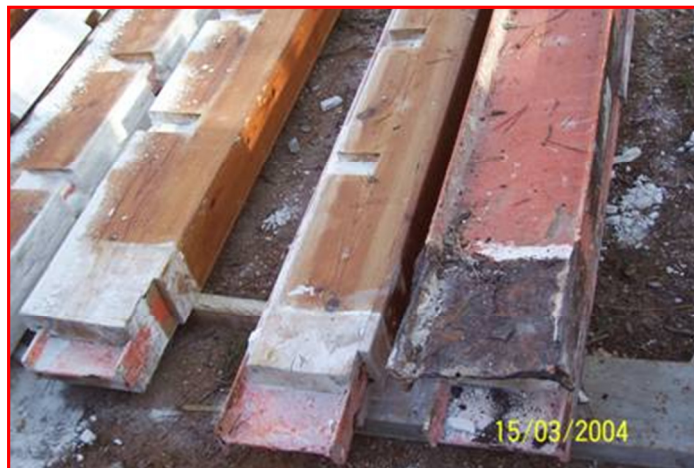
The construction system was based on slabs of beams in one direction (unidirectional) embedded between two walls of stone and lime mortar, and embedded in transverse beams, these being separated every 1.80 m.

Is observed as the heads of the metal beams were corroded.

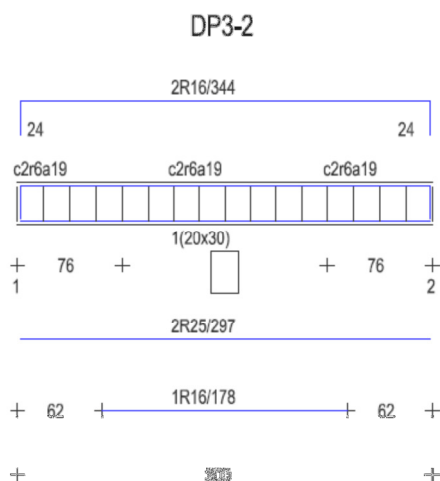
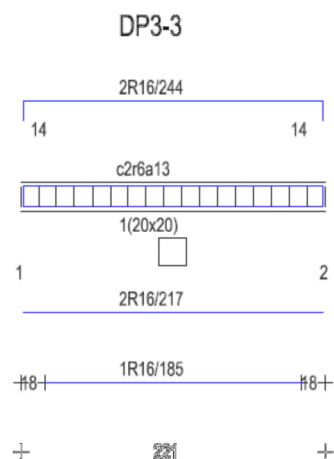
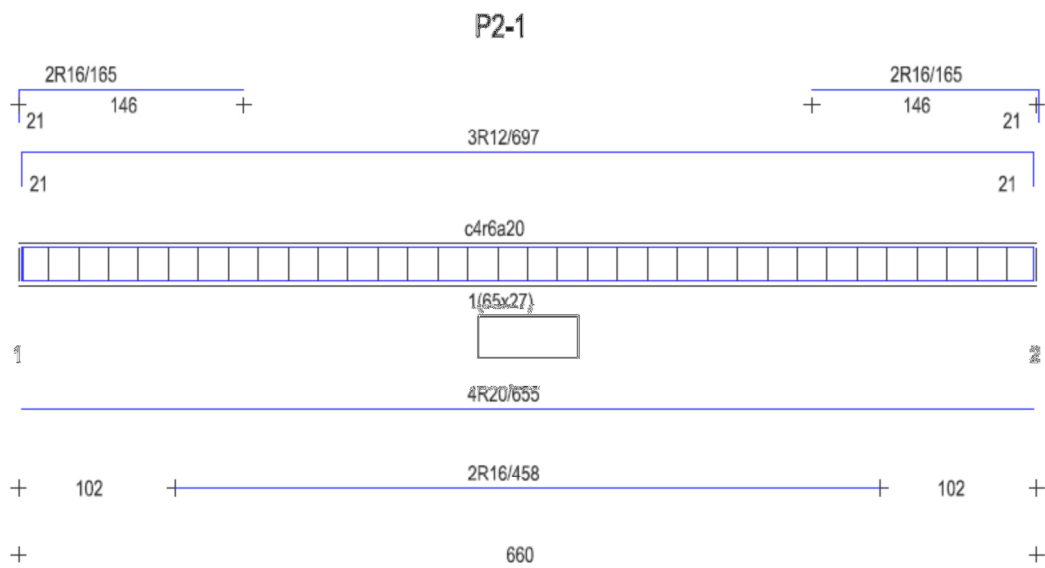
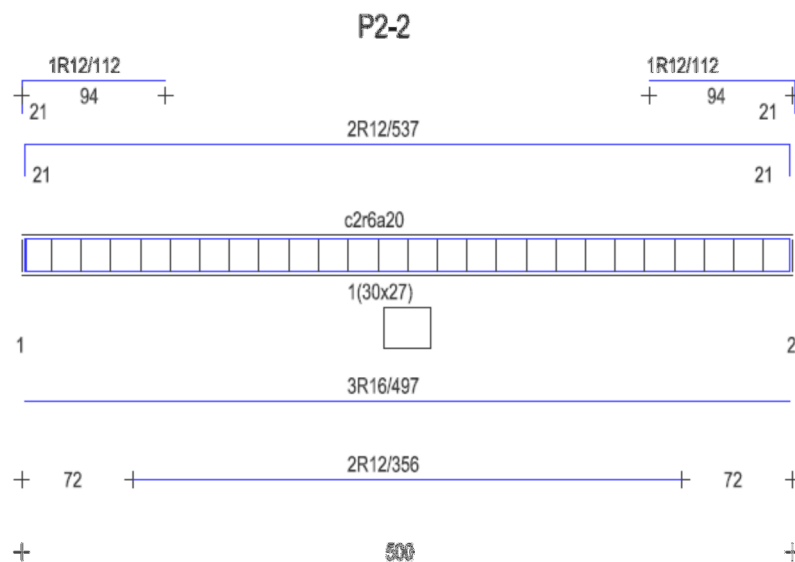
Escala 1:50

*Dia 2 (10/10/2008):* Tasca de demolició de forjats. Es detecta que les biguetes de fusta son realment bigues metàl·liques folrades de fusta laminada. S'aprecia que els cap d'aquestes bigues metàl·liques estan corroides. Per lo que s'aconsella la seva substitució.

Es reuneix la D.F. i acorda la demolició total de tots els forjats excepte el de la planta baixa, format per voltes de canó i d'ansapaner. S'executarà com a forjat de biguetes autoportants i jàssera de formigó armat. Se aporten croquis de les modificacions en obra amb els correctes càlculs estructurals.

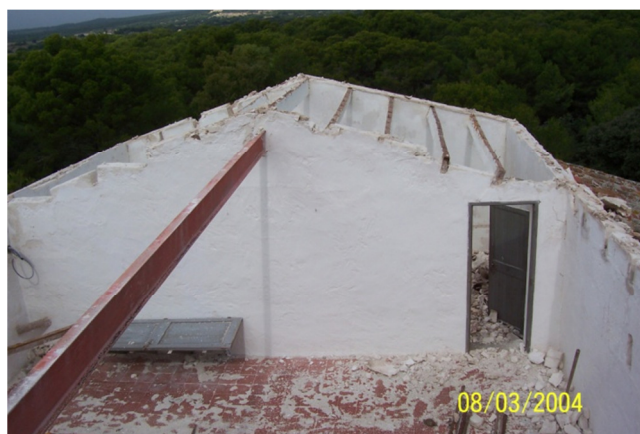
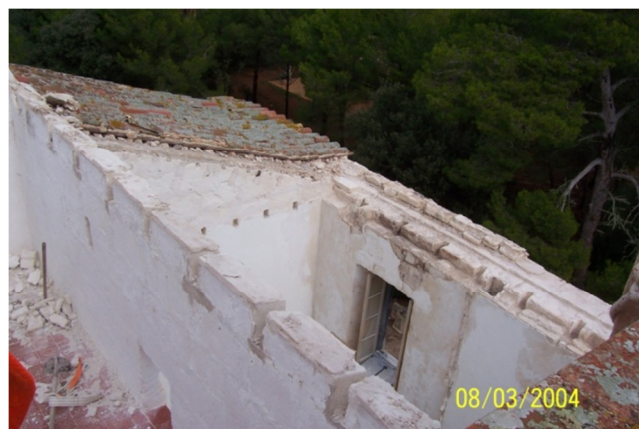
Enderroc de la coberta, formada per teula ceràmica àrab, capa de compressió de morter, quarts de marès de 4 cm i bigues de fusta recolzades sobre un perfil metàl·lic just al mig del tram, concretament a la carenera, i les altres estances, encastades al mur que delimita a aquestes, amb una inclinació del 27% aproximadament.

El procés es dugué a terme conjuntament, o sigui, tot alhora. En primer lloc es van treure les teules àrabs, però anant amb delicadesa amb la clara intenció de recuperar el major numero de teules per la reutilització posterior, per obtenir la sensació de coberta de teula antiga. Una vegada estretes totes les teules, es procedí a l'enderroc de l'entrebigat, format per la capa de compressió i els quarts de marès, recolzats a sobre de les bigues. Una vegada eliminades les runes, es tragueren les bigues, una a una. Per finalitzar, s'elimina el perfil metàl·lic col·locat al punt central de l'edifici.

Aquesta tasca es va realitzar sense cap tipus de problema i segons el pressupost presentat. Es dugué a terme tal com estava previst en el procés constructiu. Es van poder recuperar una gran quantitat de teules, aproximadament de l'ordre de la meitat de la coberta. Segons els tècnics, aquesta proporció es bastant positiva respecte a altres obres que van dur a terme.

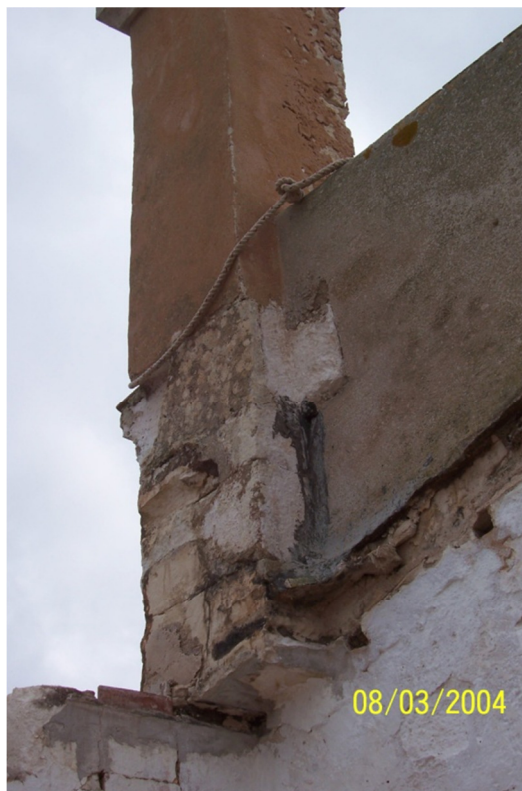
Aquesta tasca va tenir un especial perill per la seva situació. Estem situats a la planta coberta, i aquest element que coronava la planta coberta a cada un dels laterals estava, part en voladís, i part, recolzat a sobre una simple peça de marès, sense cap tipus de connexió.

S'intentà recuperar l'element de pedra en qüestió, però la dificultat de la restauració i la complexitat de les feines a aquest punt, van fer prendre una decisió a la direcció facultativa. Aquesta va decidir la deconstrucció de l'element en qüestió. Com poden observar l'element està rodejat d'una corda, la qual va ser utilitzada per controlar la seva direcció de caiguda..

La decisió de la Direcció Facultativa es va prendre degut a la desconeixença dels resultats positius que duia a terme la restauració de l'element, i la dificultat de poder establir una connexió més ferma amb la nova estructura. Aquesta decisió va ser consensuada amb el promotor quan se li va presentar el pressupost de la restauració de l'element i l'explicació raonada d'aquesta.

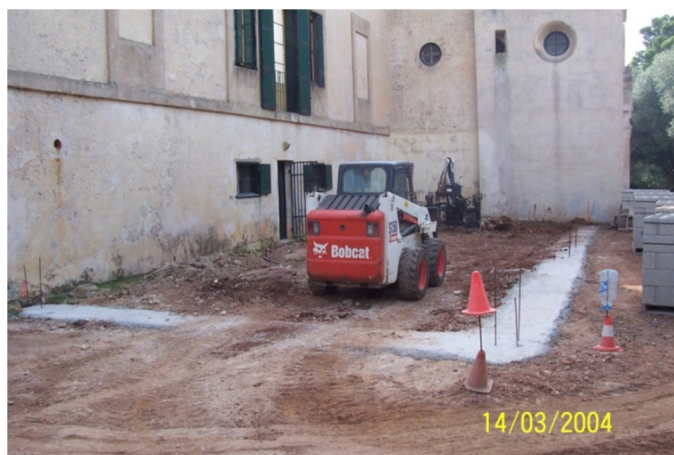
Neteja de la zona a ampliar. Replanteig dels eixos dels fonaments a realitzar i repicat de la roca a extreure. Seguidament es dugué a terme la neteja de les rases a la cota establerta segons el plànol de fonamentació. Les dimensions d'aquestes rases eren de 60x40 cm. (amplada x profunditat). Posteriorment es col·locà l'armadura i es connectà, amb unes varetes metàl·liques, al fonament de mur de pedra i morter (de calç i sauló). Posteriorment es procedí al formigonat de les rases.

Aquesta zona pertany a l'ampliació de superfície construïda de l'edifici principal, a la façana nord. No hi ha cap canvi significatiu respecte del projecte. S'ha dut a terme segons les dimensions establertes en ell. Es van realitzar les corresponents provetes, durant el formigonat, per a la posterior comprovació del compliment de la normativa referent a resistència a compressió. No hi havia previst cap pilar, però igualment es van deixar unes esperes per unir millor el mur estructural amb els fonaments.

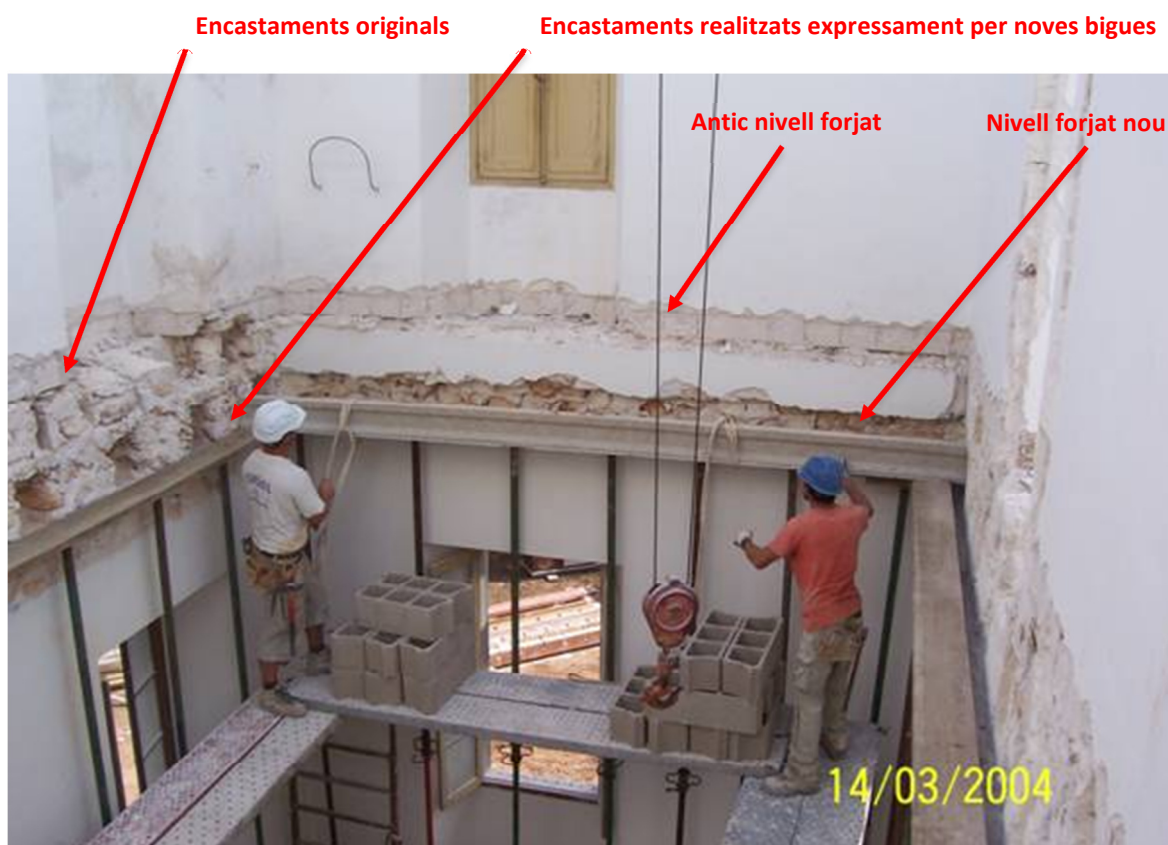
Enderroc del forjat existent format per bigues de fusta i quarts de marès, a més d'una petita capa de morter com a suport de l'enrajolat antic. Posteriorment es realitzaren unes perforacions al mur de pedra i morter a la distància establerta i es col·locaren les corresponents biguetes pretesades resistents de formigó, sempre apuntalades. A continuació s'explicarà l'execució del forjat unidireccional que les sustenta.

Amb aquesta actuació es va aconseguir un augment d'alçada a la planta àtic (tercera), ja que l'edifici, al estar catalogat, no permetia un augment de volum per la part superior. Es va aprofitar l'excés d'alçada a la planta primera i segona per baixar el nivell dels forjats.

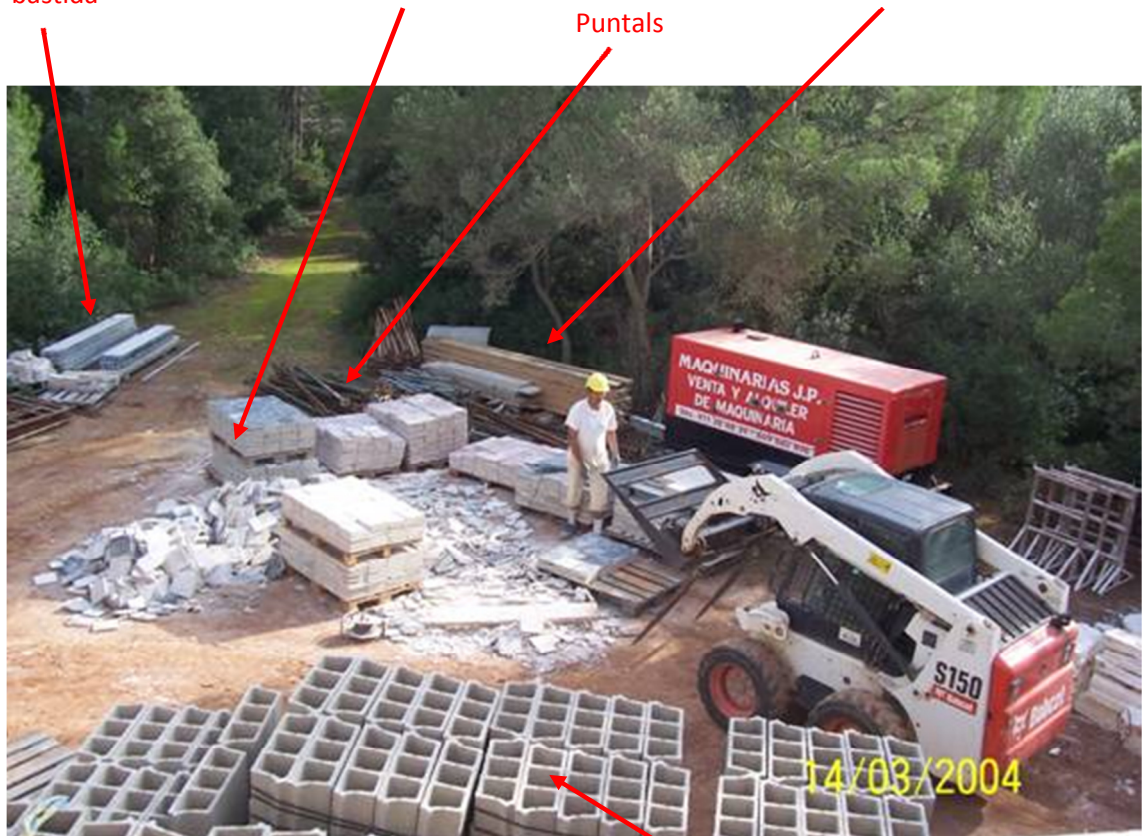
En la imatge hi ha una zona habilitada per l'acopi de material, però a la vegada utilitzen aquest espai com a taller i per manipular els revoltons. La millor solució seria habilitar una zona de magatzem de materials i un altre de taller més a prop de l'execució. D'aquesta manera la màquina mini excavadora (Bobcat) encarregada de subministrar els revoltons trepitja restes de la retallada de revoltons i pot provocar dificultats en la maniobra.

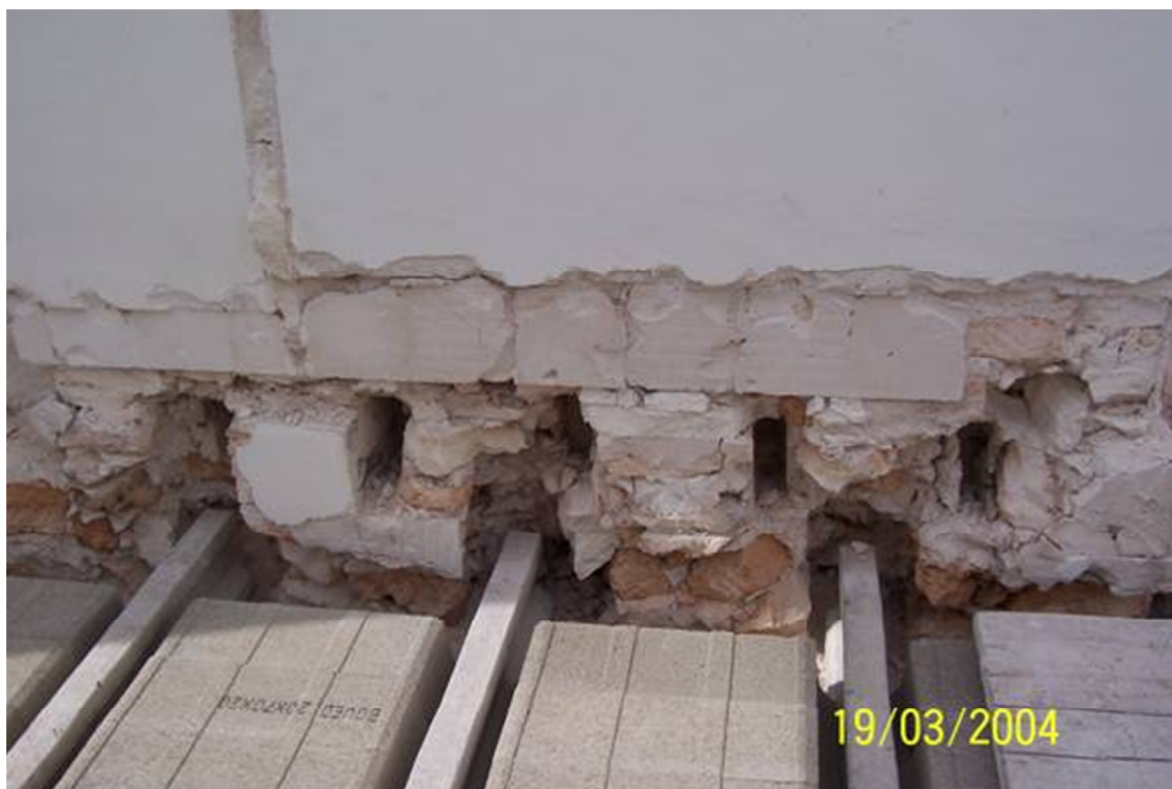
Repartiment de les biguetes pretesades resistentes de formigó dins els forats furgats en el mur de pedra i morter de calç i distribució de revoltos prefabricats de formigó entre les biguetes. Els revoltos col·locats als extrems són diferents ja que porten tapa per evitar l'entrada del formigó. Es visualitzen les noves perforacions més amples degut al interès de la D.F. en que penetri la màxima quantitat possible de formigó a dins d'aquests, per aconseguir una unió més sòlida.

A part d'aconseguir un augment d'alçada a la planta tercera, també es va aconseguir millorar l'estabilitat dels forjats amb una grau de solides major. També hi ha que comentar que, si normalment el recolzament de les biguetes es de 20 cm., en el nostre cas augmentarem aquesta distància per evitar el possible enderroc del futur forjat. Hi ha entre 30 i 35 cm de recolzament.

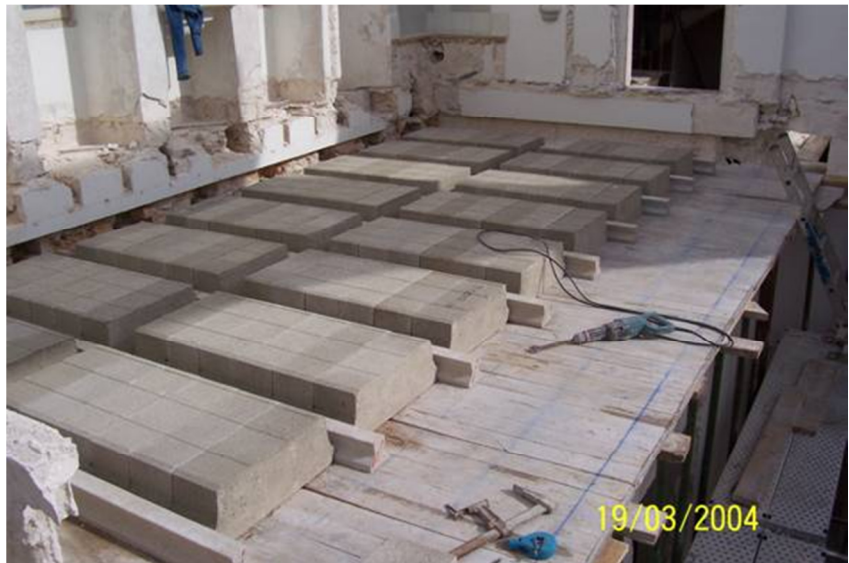
Podem observar els forats de les bigues d'acer revestides de fusta que hi havia a l'anterior forjat a un nivell superior com ja hem comentat anteriorment..

Per tal de que els operaris puguin caminar per sobre del forjat i sobretot, per sobre dels revoltos, es varen col·locar taulons de fusta per alleugerir el pes que transmetem als revoltos.

En la fotografia es veu l'encofrat del forjat amb una línia de puntals just a l'extrem de la situació de la jàssera. Es veuen els revoltos tapats perquè no entri el formigó a dins els revoltos, perquè el forjat no es sobrecarregui més de per el que ha estat calculat. Així aconseguim el propòsit d'alleugerir el forjat. En aquest forjat es van col·locar semi biguetes prefabricades de formigó.

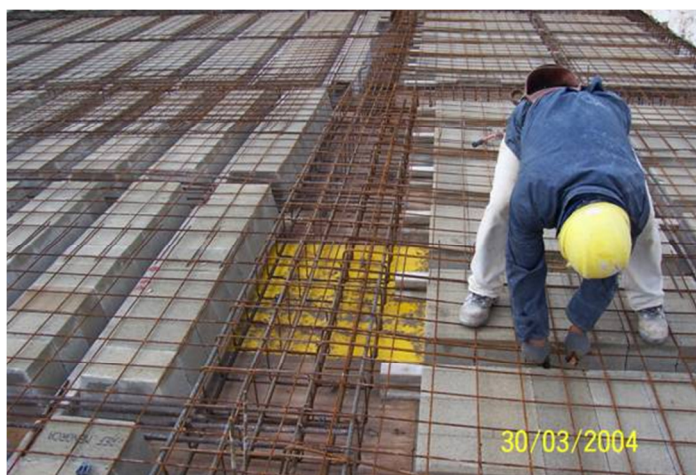
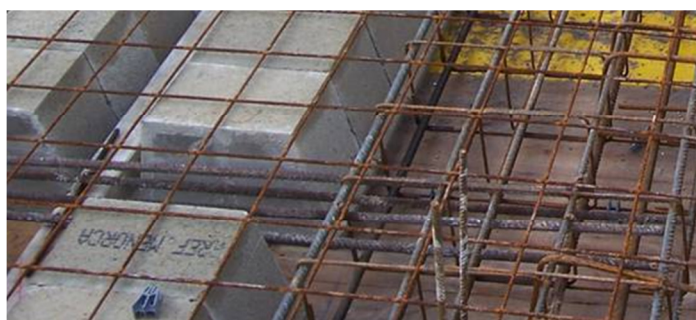
Col·locació de l'armat principal del massissat: 4 barres del  $\varnothing 16$ , 2 superiors i 2 inferiors, en la part que entra perpendicular a la jàssera i a les semi biguetes pretesades resistents. Les armadures superiors estan lligades a la malla de repartiment i les inferiors recolzades sobre les semi biguetes, a sobre d'una barra de ferro, que té per funció deixar passar el formigó entre l'armadura inferior i l'encofrat.

La fotografia inferior es un detall de l'armadura de la jàssera, on s'han col·locat 3 barres de  $\varnothing 12$  (zona central) + 2 barres del  $\varnothing 16$  (extrems) a la part superior, i 4 barres de  $\varnothing 20$  (central) + 2 barres del  $\varnothing 16$  (extrems) a la inferior.

Per subjectar aquesta armadura principal del massissat s'ha escollit l'opció de fer-la sense estreps, els quals tindrien la funció d'armadura de muntatge. S'ha determinat aquesta solució per avançar amb el temps d'execució i no estar obligats a col·locar l'armadura dels estreps.

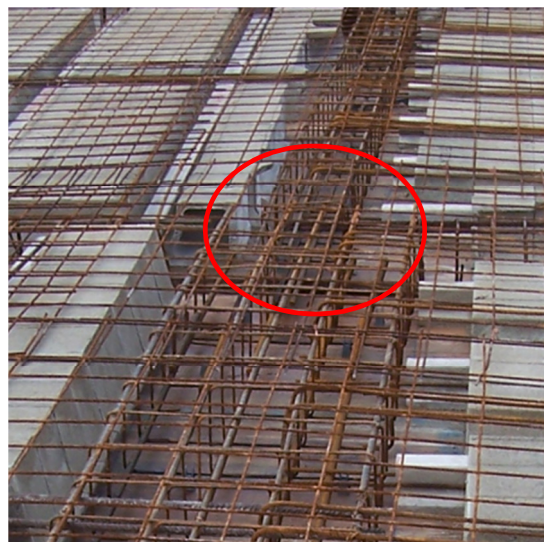
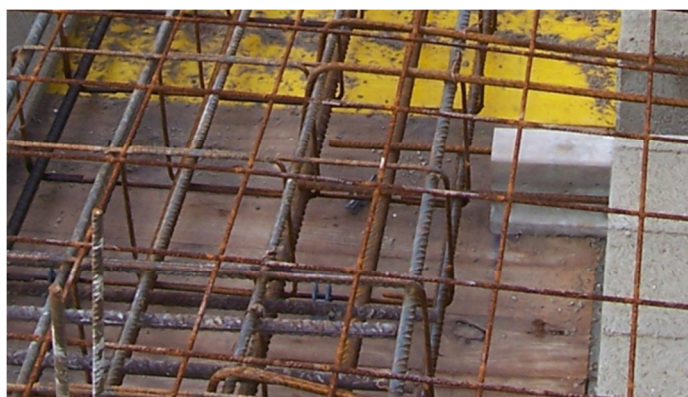
Solapament de les armadures principals de la jàssera de menor secció dins de la de major secció. Aquest solapament es de 80 cm de longitud i està determinat en el plànol d'estructura del projecte. Es degut a una reducció de la jàssera principal.

Degut a que els caps de les semi biguetes no entren dins la jàssera ja que haurien de tallar les armadures de la jàssera (cosa impossible de realitzar) doncs queden a una distància de 5 cm per complir amb el recobriment mínim, i alhora tenim la necessitat i obligació de col·locar-hi connectors per enllaçar-les amb la jàssera principal.

S'han solapat amb una longitud lo suficientment llarga com per donar-li unitat al conjunt de l'estructura. Les demés millores estaven ja preestablertes dins el projecte, tant la incursió del connector per lligar les semi biguetes amb la jàssera com la reducció de la jàssera per disminució de càrregues el l'altre part del forjat.

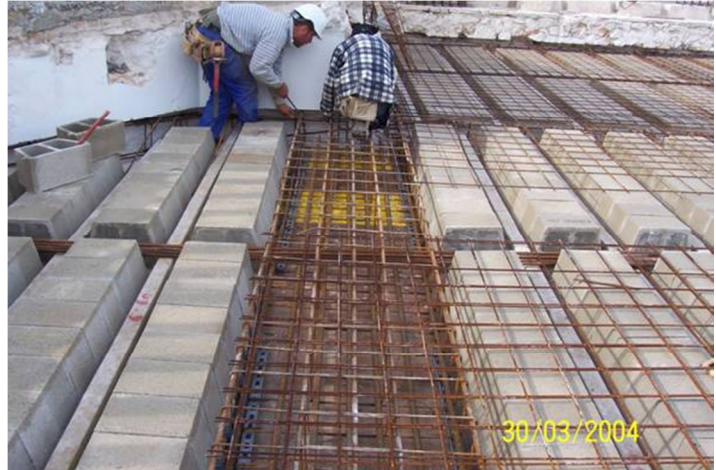
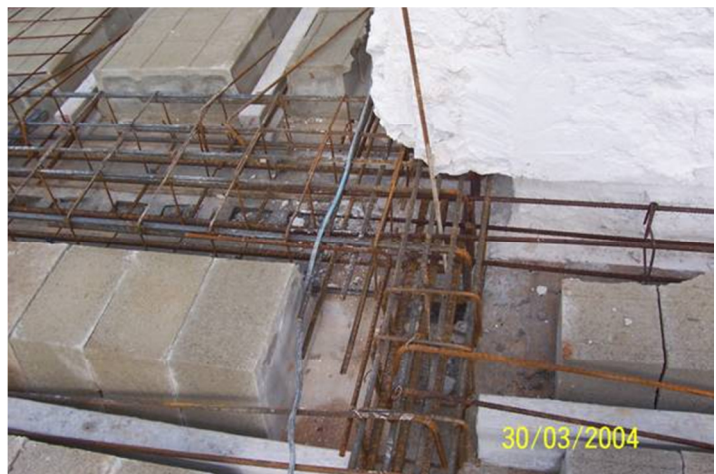
Es lliga l'armadura del cercol perimetral que està encastat en el mur de pedra i morter de calç amb l'armadura de la jàssera de la terrassa de la planta segona.

A la fotografia inferior podem veure l'execució d'una conflictiva intersecció d'una de les jàsseres principals (de major secció) amb una jàssera perpendicular (on hi ha el recolzament de dos trams de biguetes) i amb un cercol perimetral. Com podem observar hi ha una zona de massissat, d'uns 20 cm aproximadament, abans de topar amb el congreny perimetral.

Podem observar que a la jàssera principal només hi ha un tram de semi biguetes que hi recolzi, ja que l'altre tram visible, està en direcció paral·lel a aquesta jàssera. Hi ha uns connectors que passen a dins la jàssera principal que actuen com a lligants entre la bigueta i la jàssera.

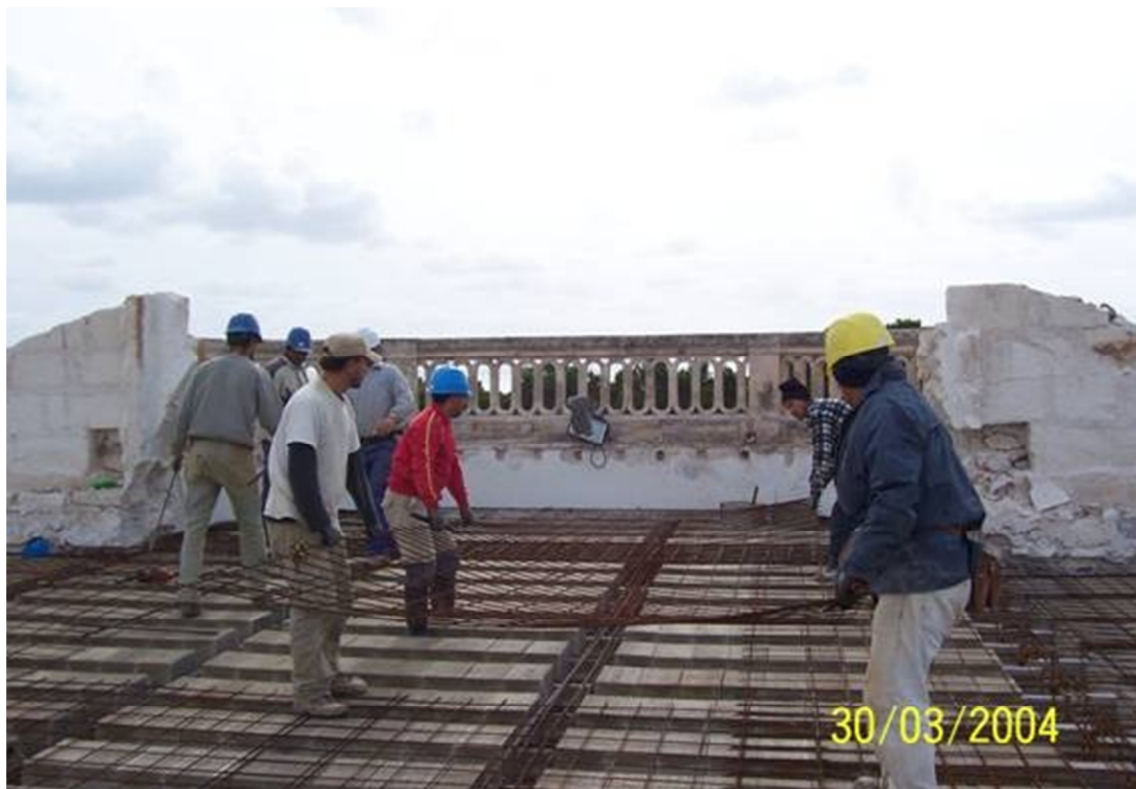
De la fotografia inferior podem valorar la falta d'armadura en el cercol perimetral, a part de l'existència d'una petita deformació en els seus estreps. Podem observar també com els negatius tenen una patilla d'ancoratge, que envers d'anar prolongat longitudinalment amb una distància concreta (d'ancoratge), ja que són dos trams de biguetes contínues, s'aturen al cap de la bigueta.

Com podem observar en aquesta fotografia veiem la distribució de l'armadura de repartiment (malla electrosoldada) a sobre de les demás armadures i repartida per tota la superfície de la planta, formada per semi biguetes i revoltons.

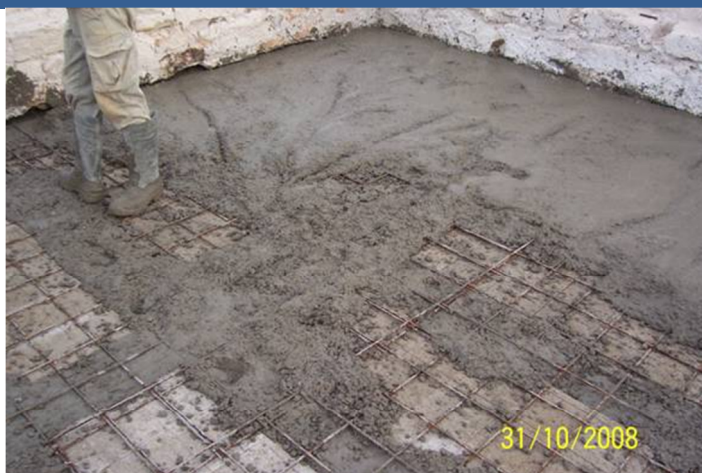
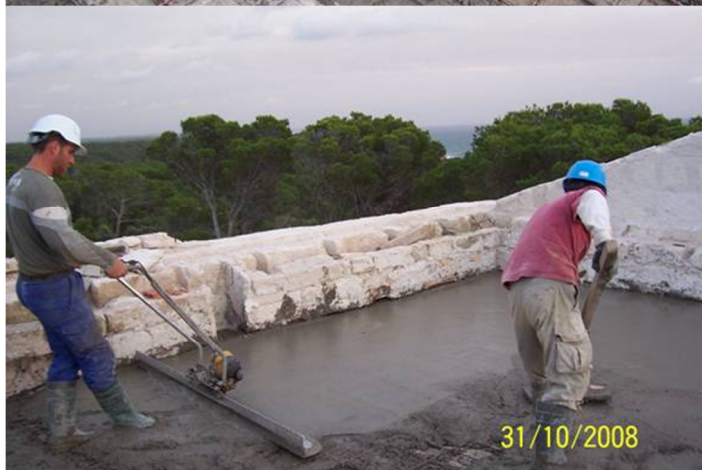
Primerament es realitza l'ompliment de tots els caps de les biguetes juntament amb tot el seu recorregut, deixant totes les parts ben distribuïdes i vibrades del formigó. Posteriorment, a l'acabar d'omplir les biguetes, es realitzarà la capa de compressió de formigó (barrejat amb àrid fi per millorar la seva fluïdesa), aixecant la malla electrosoldada per millorar el pas del formigó per tota la seva superfície, ajudat sempre per el procés de vibració.

A la segona fotografia es pot visualitzar una regla-vibradora que fa la funció d'anivellar alhora que remou el formigó, duent a terme la vibració. Aquesta acció és de vital importància per la distribució homogènia del formigó dins l'entramat del forjat.

Cal vigilar que en tota la superfície de la planta hi hagi el mateix gruix de capa de compressió, evitant que aquesta sigui menor de 3,5 cm (ambient del formigó IIb). També hi ha que evitar que el vibrador es quedi vibrant en un punt concret ja que els àrids es decantaran cap a la part inferior perdent resistència a la part superior del forjat. En el moment que s'observi una lleugera capa d'aigua a sobre del formigó, es considerarà com a vibrat. Cal evitar, també, utilitzar el vibrador com a eina de transport del formigó.

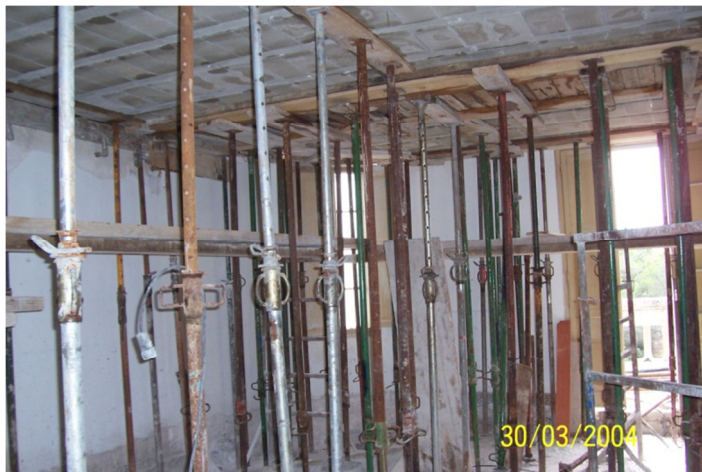
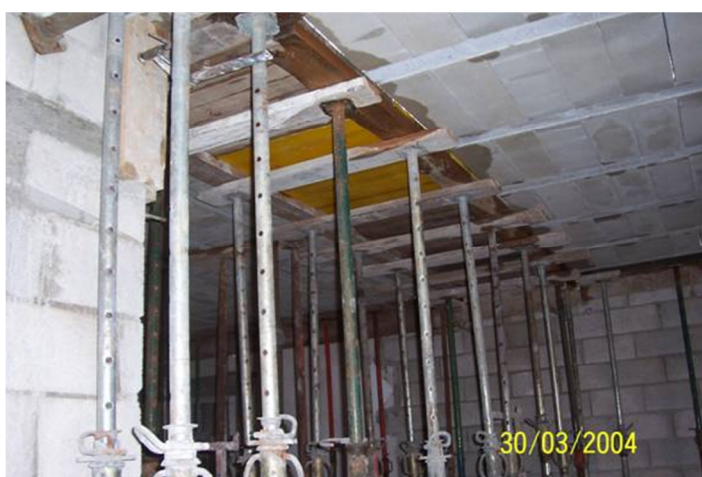
Aquí podem observar la part inferior del forjat. Els puntals aguanten uns taulons de fusta que suporten el pes de la jàssera.

Aquests taulons es van col·locar paral·lels a l'eix de la jàssera (els taulons estan en contacte amb les biguetes per tota la superfície de la jàssera) i altres perpendiculars a aquesta (col·locats a la part inferior dels taulons, de 20 cm de gruixa, seguint l'eix direccional de la jàssera). Una vegada esperat el temps establert per a adquirir la màxima resistència del formigó, doncs començaren les tasques de des apuntament.

L'extracció dels puntals es va dur a terme des del centre del llum del envà cap a els extrems. El temps estimat per a retirar els puntals va ser de 28 dies, i situats cada 0,80 a 1,00 m. En aquest cas, només queda desencofrar la part de la jàssera, ja que ha de ser l'última en retirar els taulons degut a que a sobre té tot el cantell del forjat (formigó i armat). Va trigar més en endurir-se i fraguar.

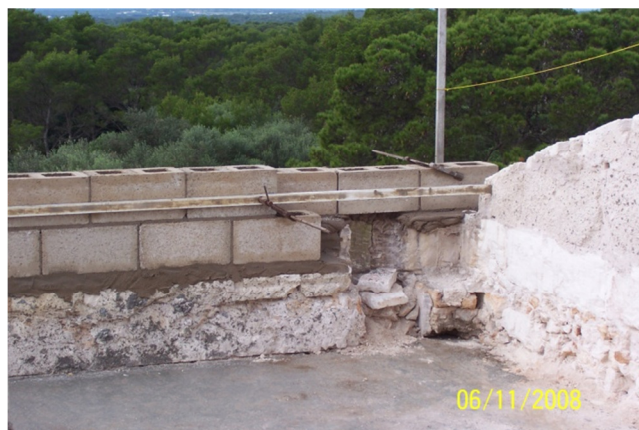
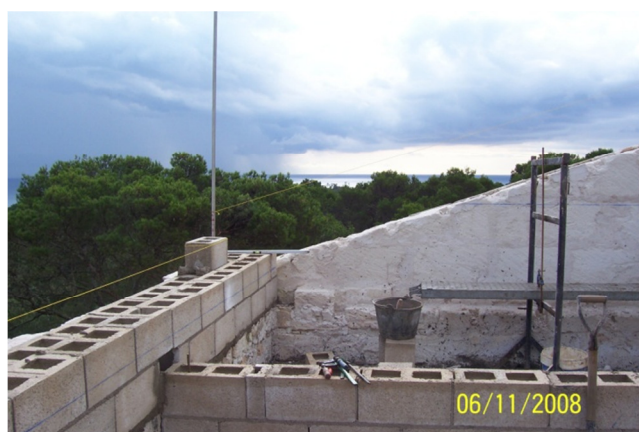
Aquesta solució es va adoptar intentant donar la màxima resistència al mur, i a més, lligant l'estructura de l'edificació antiga amb l'actual. Es va aconseguir una unitat completa.

Abans s'havia regularitzat i anivellat la secció del mur de carreus de marès per mitjà d'una capa de morter de C.P. de secció variable.

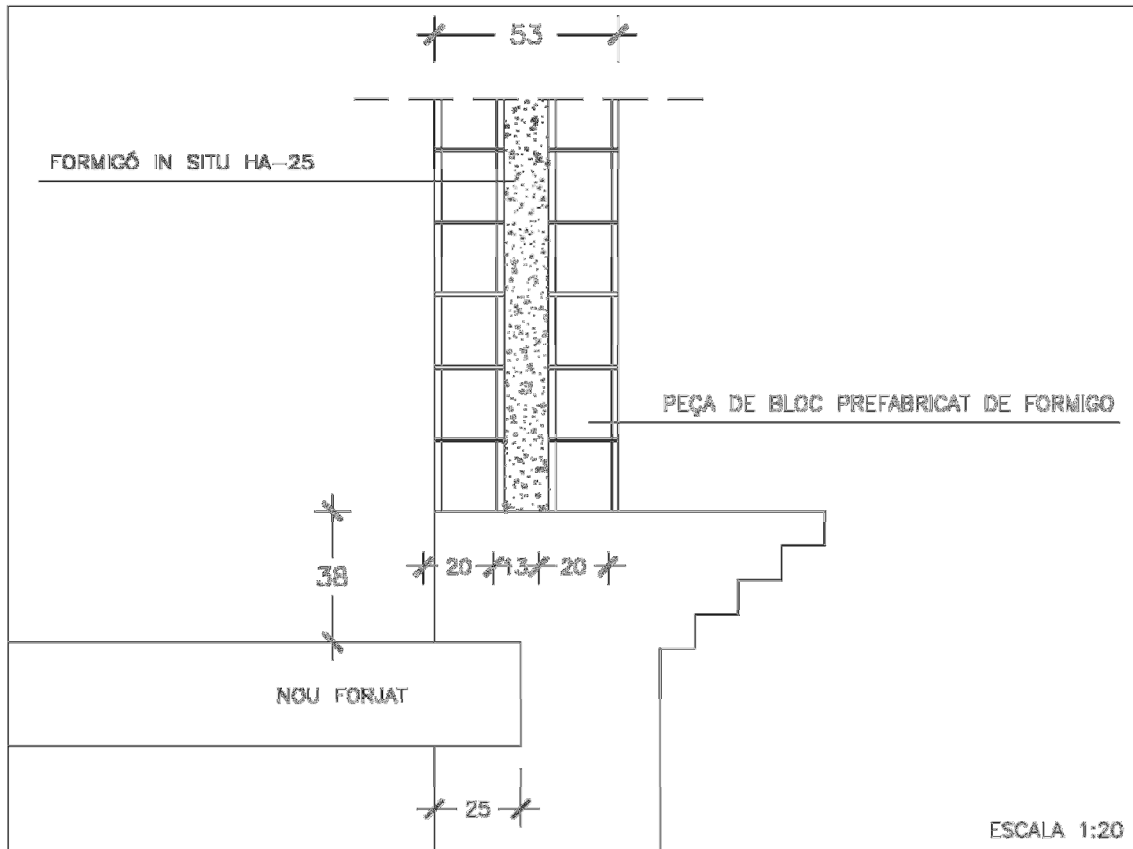
La distància de 38 cm, es l'alçada del mur existent de carreus de marès col·locats en posició horitzontal. Però aquets carreus no estan alineats, per tant es necessària la regularització de la línia d'arrancada per al doble mur de fàbrica de formigó prefabricat.

També podem observar la unió de la cornisa existent amb el mur de carreus de marès, la qual ve alineada amb la part superior de ambdós elements constructius.

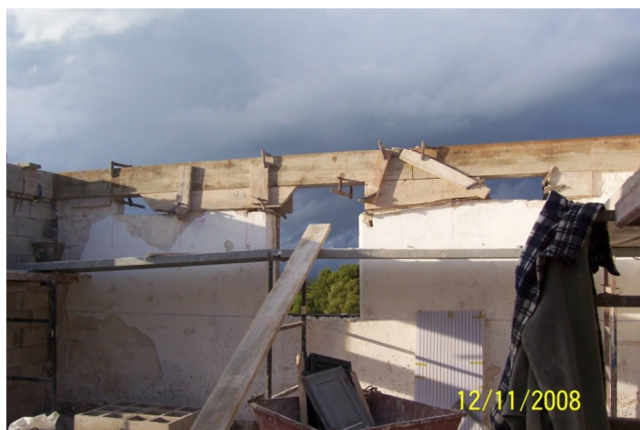
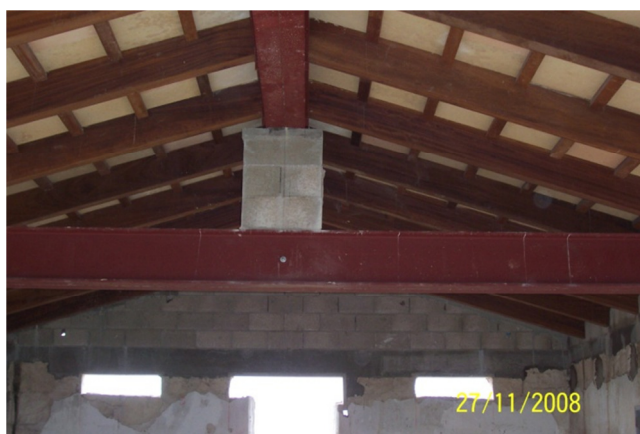
Aquesta tasca va consistir en la regulació del mur de carreus de marès i en l'execució de tres llindes alhora (degut a l'apertura de tres forats al mur per fer-hi finestres), que també fan la funció de cercol perimetral de la planta tercera o baix coberta. Com podeu observar a la fotografia segona, que encara no s'han obert els finestrals però ja es pot intuir on aniran situades les finestres, hi ha la línia del formigonat de les llindes de manera continua i d'una alçada major que el cercol perimetral que tenim als murs laterals, on coincideixen en la part superior del cercol.

Amb aquesta acció, vam evitar molta més feina degut a que haguéssim hagut d'encofrar les amplàries de les llindes i per només uns 10 o 20 cm, es va decidir fer-ho de manera continua.

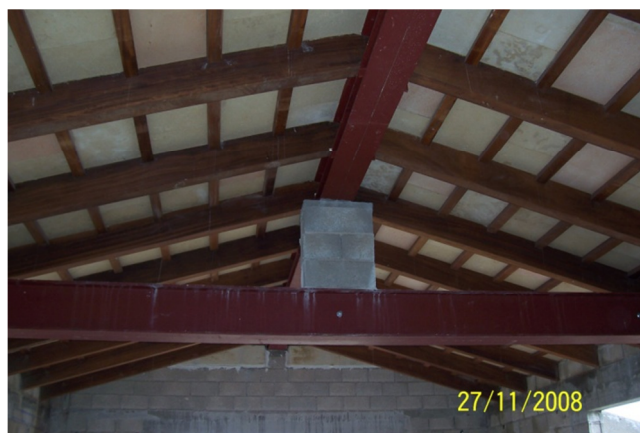
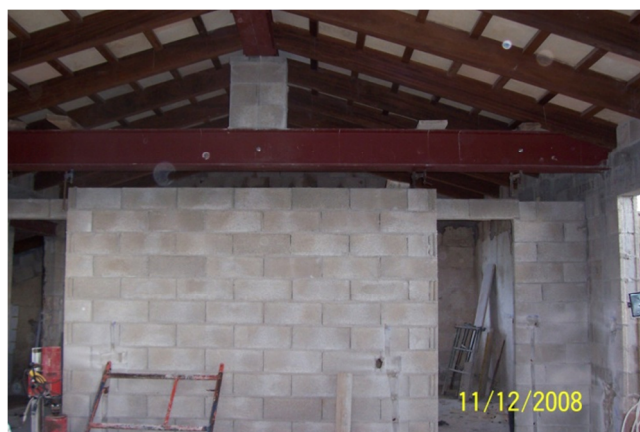
És tracta de la formació d'un pilar format per blocs de formigó prefabricat de 50x25x20 cm, plens de formigó armat amb unes esperes soldades a la part superior de la jàssera metàl·lica, concretament de les dues bigues IPN 340.

Per sobre d'aquest pilar, es va realitzar la mateixa acció per la part superior, soldant les esperes que arrancaven en les bigues inferiors, per recolzar sobre el pilar format per blocs de formigó omplerts de formigó armat.

Aquesta tasca va ser objecte d'un canvi durant l'execució de la rehabilitació, ja que per ordre dels promotors no van voler un mur a sobre de les bigues metàl·liques, per poder veure la part inferior del sostre per tot, per això van decidir realitzar només un "pilar", el qual es una paret de fàbrica que aguanta la reacció de l'element estructural. Envers de realitzar una cintra metàl·lica o de fusta, es van declinar per aquesta opció, la qual no per ser inusual o estranya, deixa de ser efectiva.

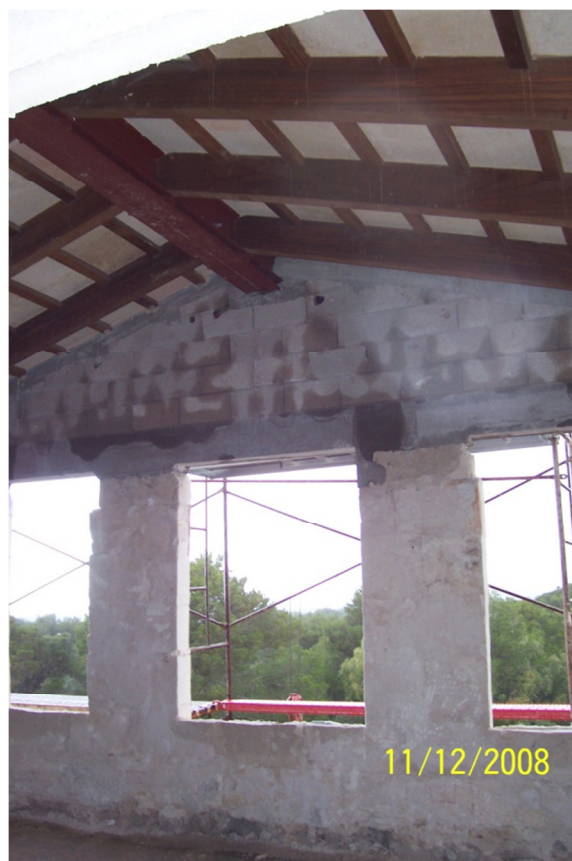
Però aquesta fitxa es crea per explicar la formació d'un dau de formigó, encofrat per cada lateral, just a la part central superior del mur que s'observa. Aquest dau s'ha realitzat per donar major consistència al encastament de la jàssera metàl·lica (formada per 2 IPN 200) que ens arriba perpendicularment al mur, la qual es la encarregada de suportar les càrregues de les bigues de fusta que formen el forjat de la planta tercera. Es protegiren els caps de bigues amb una làmina EPDM, un tractament protector i acabat de vernís.

Com a primera opció estava computada el recolzament directe de la jàssera metàl·lica a sobre del bloc de formigó prefabricat, açò sí, omplert de formigó armat. Però a l'obra, just abans d'executar-ho, l'arquitecte tècnic va proposar aquesta solució. Es va comunicar al arquitecte, el qual, no es va oposar, sinó tot el contrari, va corroborar la idea.

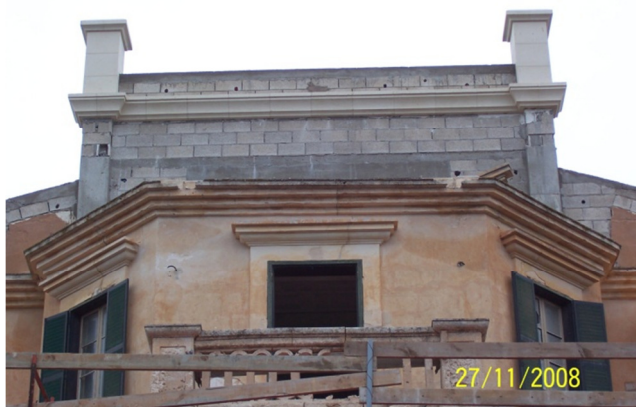
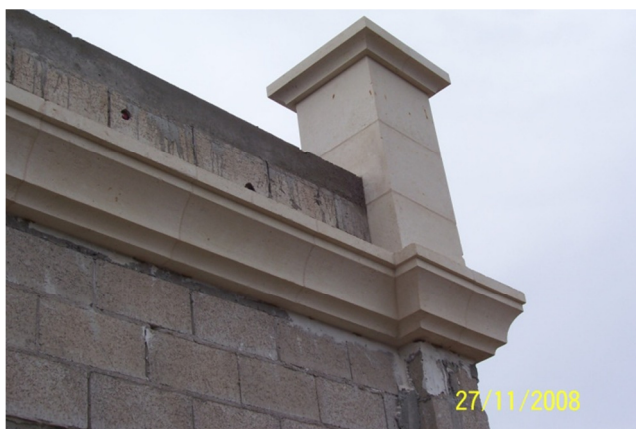
Aquesta cornisa està recolzada en els 20 cm d'ample del mur, sobre tres filades de blocs de formigó prefabricat (de mesures 40x20x20 cm) rejuntat per morter M-40 entre ells. Per la part superior a aquesta cornisa s'han col·locat dues filades més de blocs prefabricats de formigó i, per damunt d'aquests el cercol de coronació del frontal, amb la funció de tapar la coberta inclinada de teula àrab.

Per reforçar la cornisa sobre el mur, es van incorporar unes barres d'acer inoxidable de 50 cm. de longitud a la part central entra cada peça, la qual s'endinsava 20 cm dins un bloc de formigó i els altres 30 cm anaven dins la peça de marès (veure detall). A dins dels blocs es va afegir formigó per donar-li unitat al conjunt.

Aquesta solució va ser escollida per la D.F. degut a que el simple fet de tenir una cornisa recolzada sobre les tres filades inferiors i el pes de les dues superiors i el cercol de coronació era considerat com insuficient.

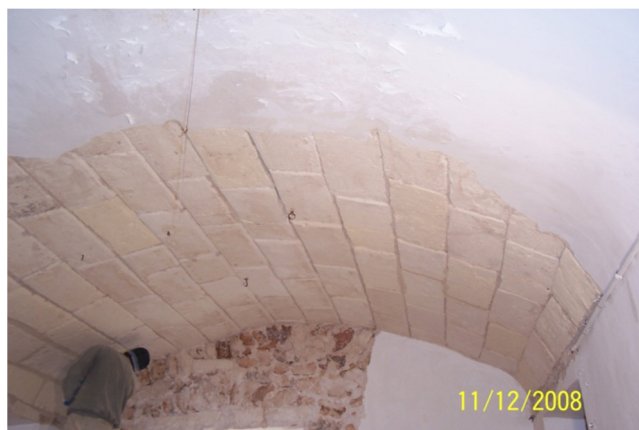
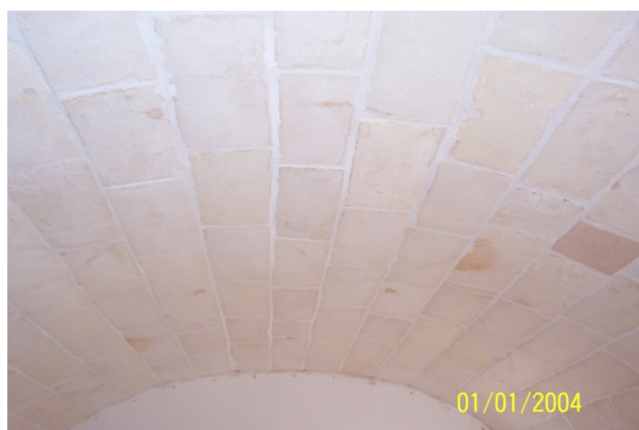
Restauració de les voltes de canó i l'arc d'ansa-paner, molt semblant a l'arc de mig punt, fets amb carreus de pedra de marès, situada a la planta baixa de l'edifici principal.

Aquesta restauració tracta del repicat de la volta amb una petita martelleta i sense aplicar molta força damunt al marès, posteriorment una neteja amb un raspall de pues metàl·liques per alliberar la pols sobrant de la pedra, seguidament el rejuntat de les juntes amb morter especial tradicional (sauló + ciment blanc), en cas necessari, restitució de les pedres en mal estat i per finalitzar, aplicació d'enduridor de pedra, o conegut també per mineralitzador, el qual evita la caiguda de la pols del marès que va generant la mateixa pedra.

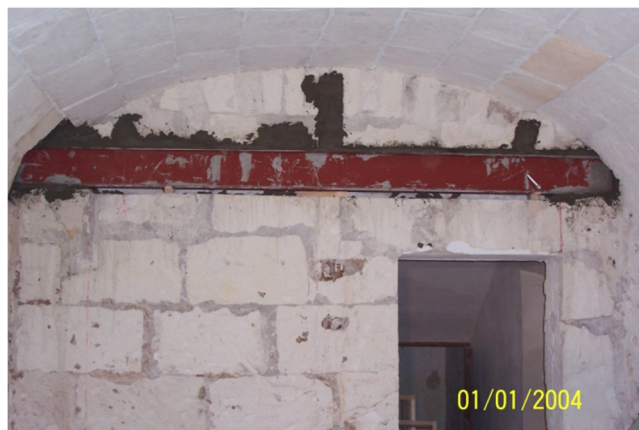
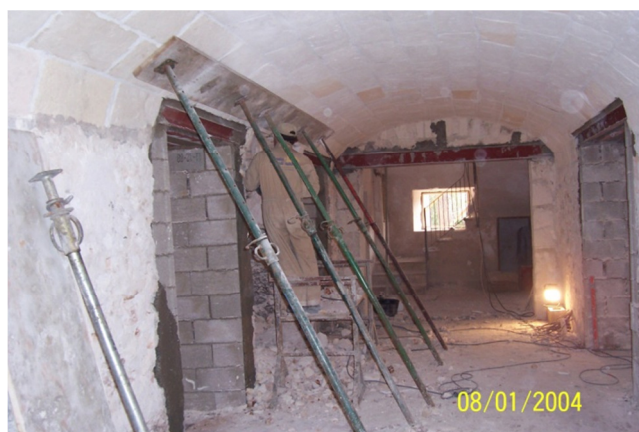
En aquesta tasca es va portar un estricte control sobre cada un dels treballs específics que es feren. Era un treball molt delicat. Però no varen tenir cap problema, ja que l'estintolament va poder-se desenvolupar sense imprevists. Va ser una mica complicat poder entrar cada una de les bigues dins cada extrem de la volta, ja que es va tenir que foradar i després passar la biga metàl·lica pràcticament sense espai de maniobra.

Primerament es procedí a l'apuntament de la volta d'ansa-paner (amb forma ovalada) per cada costat del mur, seguidament es tallà amb una màquina de serrat (radial) la meitat del mur de cantons de marès, aprox. 14-15 cm, i es procedí a col·locar la primera biga metàl·lica (IPN 140). Quan ja està col·locada la primera biga, es regula i s'estabilitza per mitjà de l'aplicació de morter de ciment i arena en la part superior de la biga fins aconseguir el assentament total del mur (al cap de 2 dies). Després es procedí a l'estintolament de la segona part del mur (part externa).

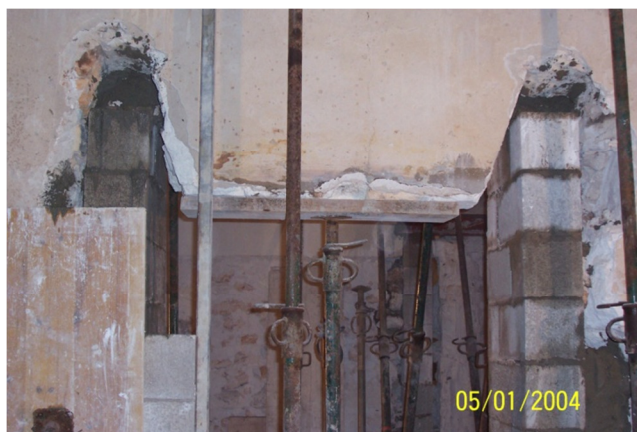
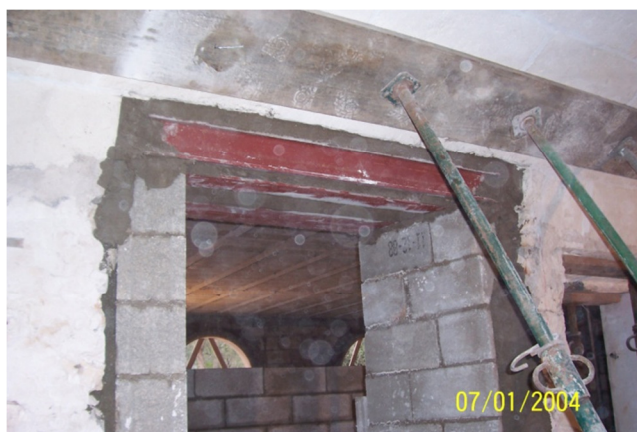
Es tracta d'un tipus d'estintolament molt semblant al explicat a la fitxa anterior (F-25) però amb la diferència de fer-se en un mur de pedra i morter de calç de 68 cm d'ample.

Aquest estintolament es va solucionar de diferent manera. Primerament es procedí a l'apuntament de la volta pel seu lateral, o sigui, per cada costat del mur i per la part inferior de la obertura. Seguidament es tallà amb una màquina de serrat (radial) la gruixa de 25 cm a cada lateral fins a l'alçada prevista en el projecte (2,10 m.). Una vegada tallat els laterals, es procedí a l'excavació de terres per la creació d'una fonamentada per l'execució d'un mur de bloc de formigó prefabricat ple de formigó armat, actuant com un pilar pel recolzament de les bigues metàl·liques. S'hi van col·locar fins a 4 IPN al damunt.

Degut a la poca resistència que hagués pogut suportar el mur de pedra i morter de calç agafant-hi solament uns 30 cm., doncs la Direcció Facultativa va optar per decidir la realització d'aquest mur de bloc de formigó prefabricat de dimensions 40x20x20 cm, omplerts de formigó i armadura col·locada entre els forats dels blocs. A més, es van deixar unes esperes en els fonaments, les quals anaven dins la fàbrica anomenada per millorar el descens de càrregues.
