Escola Politécnica Superior  
d'Edificació de Barcelona

### PROJECTE FINAL DE GRAU

## SEGUIMENT DE L'EXECUCIÓ DE LA REHABILITACIÓ D'UN EDIFICI UNIFAMILIAR AÏLLAT I DOS EDIFICIS ANNEXES A LA FINCA RÚSTICA “ALPARICO” A CIUTADELLA DE MENORCA.

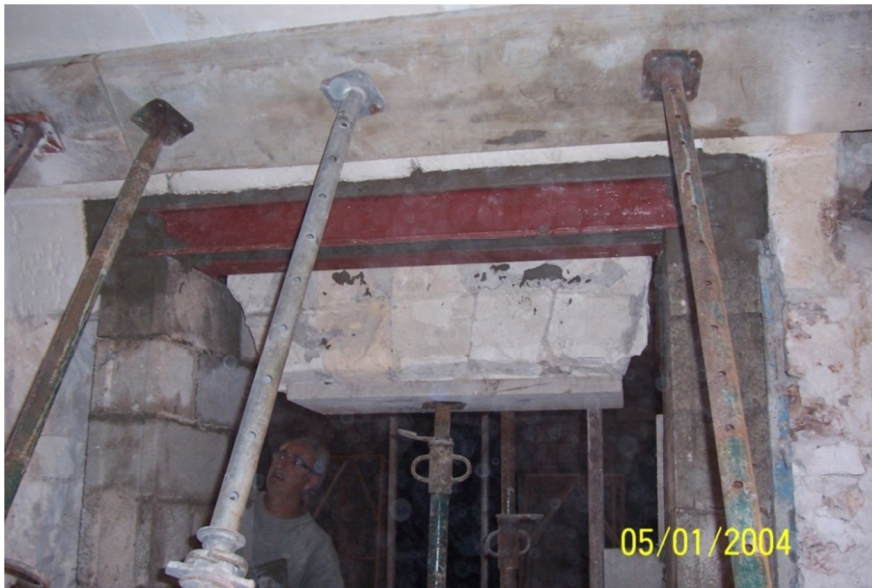
## Complement FITXA 25

Durant l'execució de l'estintolament, es van introduir les bigues metàl·liques (4 x IPN 140) de manera similar a l'anterior estintolament. Es perfora la meitat del mur (una vegada apuntalat) i s'introdueixen dues bigues IPN, la biga IPN més centrada es recolza directament damunt el mur de formigó en posició vertical amb l'eix de major inèrcia, en canvi, la IPN més propera a l'extrem, es col·loca amb la mateixa inclinació que l'inici de la volta d'ansa-paner, de manera que ajuda a transmetre les càrregues que li arriben, més positivament.

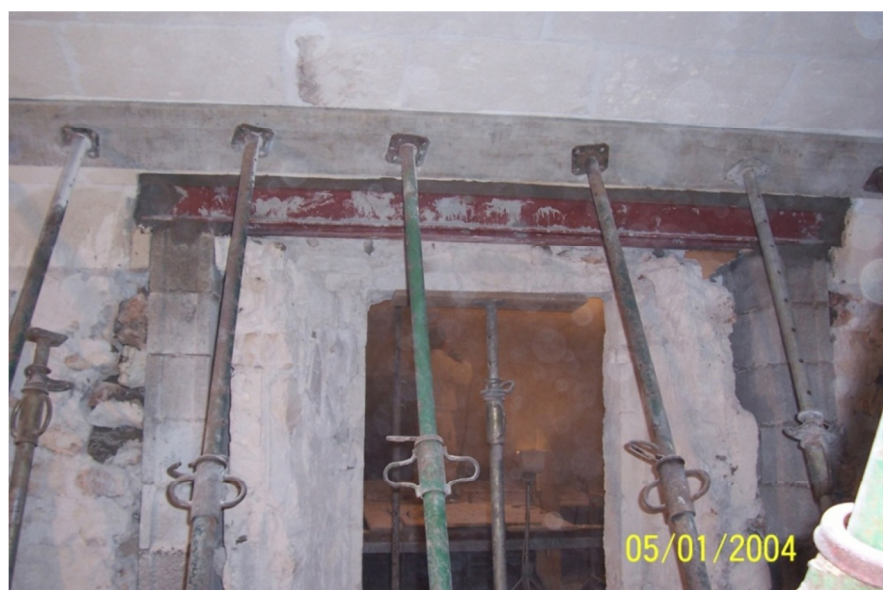
En aquesta fotografia es pot observar a un operari en les tasques de repicat i enderroc de la segona part de l'estintolament, ja que el primer costat ja s'havia finalitzat.

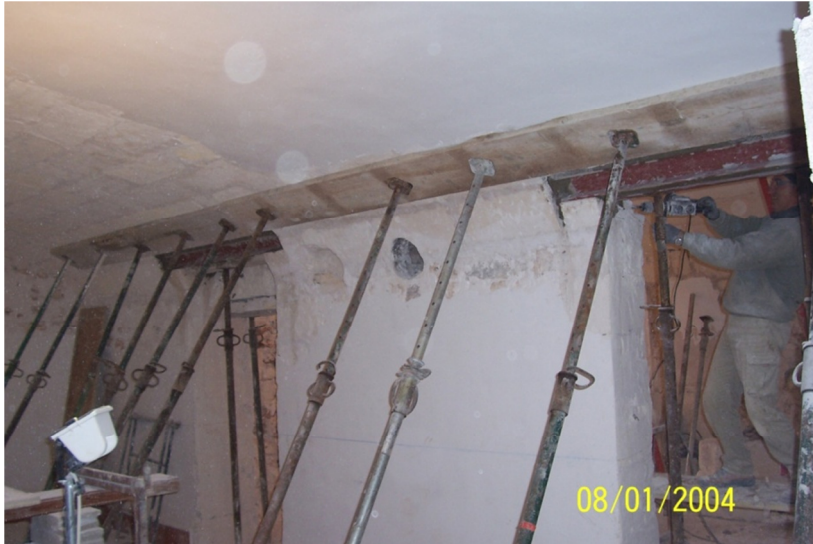
Com podeu observar, es va escollir l'opció de apuntalar tota la volta d'ansa-paner en tota la seva longitud, assegurant d'una manera més eficaç l'estabilitat del element estructural més singular de l'edifici.

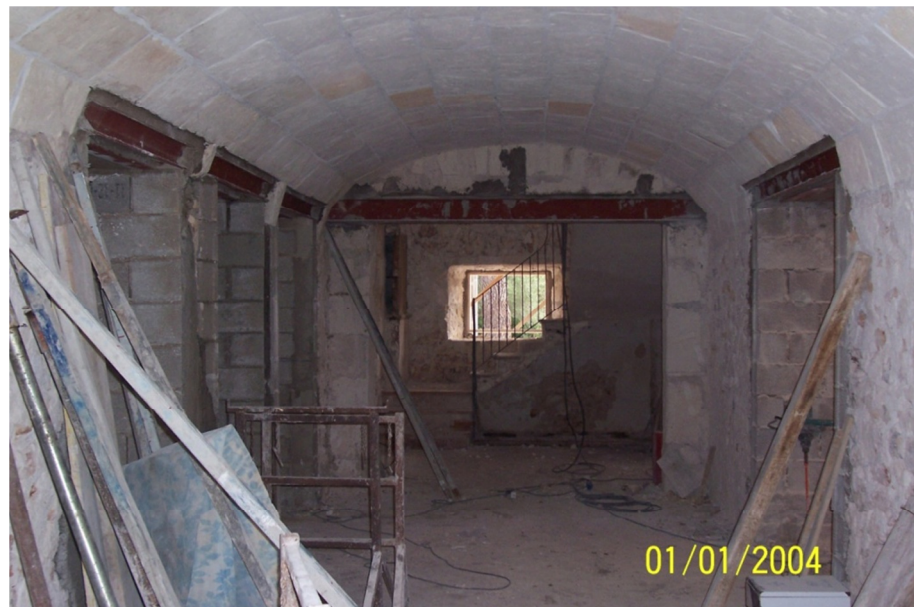
En aquesta fotografia es visualitza tot el seguit d'estintolaments dins la mateixa estança, una vegada ja acabats i desapuntalats.

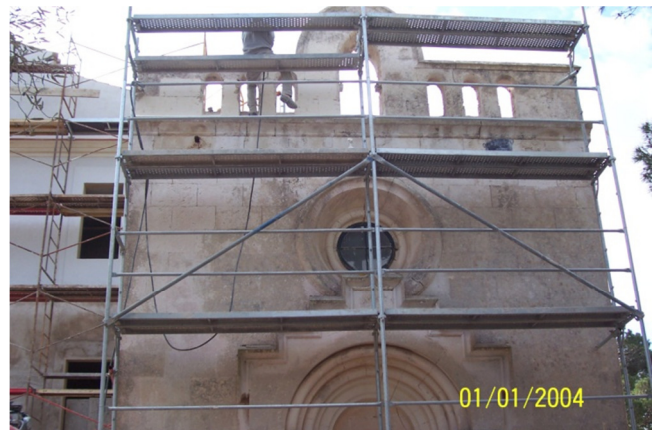
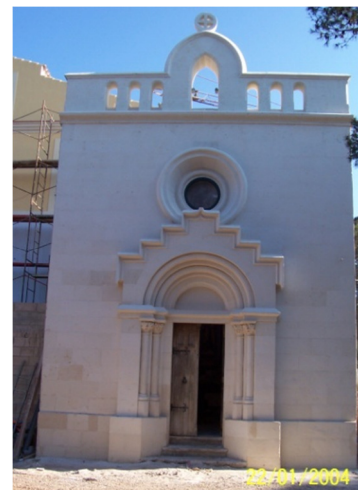
Aquesta tasca tracta de la restauració total de les façanes de la capella. Aquests murs estan realitzats amb carreus de pedra calcària de marès. La façana principal està formada de recrescuts figurant pilars i cornises a l'entrada de la capella, amb un rosetó i, a la part superior d'aquesta, una barana amb detalls en el punt de coronació. Primerament es disposa per tota la façana d'una bastida metàl·lica tubular per facilitar l'accés de l'operari encarregat d'aquesta minuciosa tasca de restauració. Amb un martell pneumàtic es repassa tota la façana, traient tota la brutícia existent, després es fa un raspai i es neteja amb aigua destil·lada, per evitar l'ús de l'aigua de Menorca que es alta en sals.

Es realitza un repàs de les zones on hi ha forats i es tapen mitjançant la col·locació de barres d'acer inoxidable amb un material format per sorra de marbre + calç + ciment blanc "super".

Com a acabat, es va disposar de l'aplicació d'un material format per Acril 33, que son unes resines acríliques, més aigua destil·lada i sauló, que es pols fi de marès, sobre la façana i ajudat amb eines manuals, tals com una raspeta i un regla per deixar les marques de les peces de carreus de marès en les zones marcades. Aquest acabat es el consolidant de la façana.

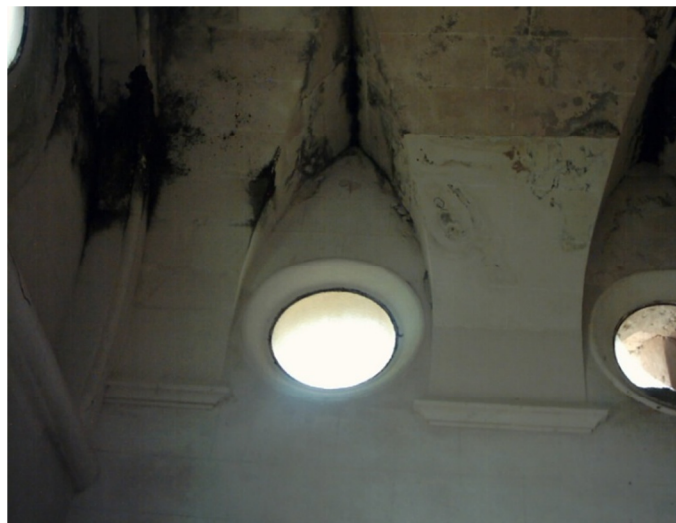
S'observaren signes clars d'una colònia de floridura a l'interior de la capella degut a una patologia d'humitats per filtració a la coberta. Les actuacions sobre la causa (filtració) va tractar-se per mitjà de l'aplicació d'un impermeabilitzant a sobre de la coberta plana. Aquesta actuació va comportar la neteja de la coberta amb aigua a pressió amb maquinaria especialitzada. Una vegada netejada i eixuta, es procedí a l'en fibrat amb pintura de cautxú i com a capa final, rematat de cautxú betum amb impregnació rugosa.

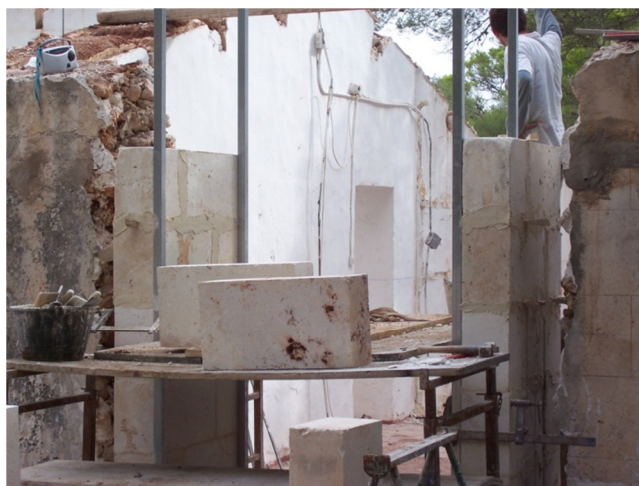
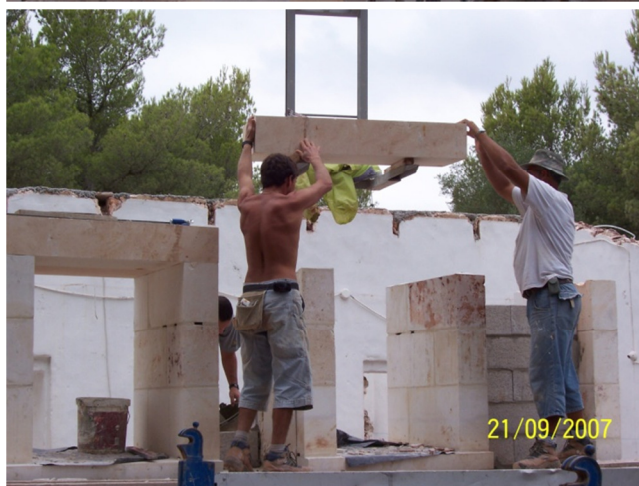
**CASA DE CONVIDATS****FITXA 35****Col·locació de peces de marès "viu" als brancals i llindes de les obertures****PROCÉS CONSTRUCTIU****DESCRIPCIÓ GRÀFICA**

La Direcció Facultativa optà per la solució de instal·lar aquestes peces de marès "viu", a part de la seva integració total amb l'entorn i de ser un material característic local, per aconseguir una unitat dels brancals, ampits i llinda en tots i cada un de les obertures. Van desestimar la opció de crear els murs de blocs de formigó prefabricat i posteriorment folrar-los.

Enderroc de mur de pedra i morter de calç de 70 cm. d'ample per a realització de noves portes i finestres, segons plànols de projecte mitjançant maquinària elèctrica i eines manuals.

Col·locació de brancals realitzats amb peces de marès "viu", de mesures de cantó: 60x33x20 cm, anant un canto i mig per filada (90 cm d'ample per el posterior folro interior i exterior) col·locat manualment i pres amb un morter especial realitzat amb sauló (pols del marès), ciment blanc i aigua. A la part superior, es col·locà la llinda, que al igual que els cantons ja son l'acabat definitiu de les portes i finestres. Aquesta llinda es una peça especial, feta a mida per cada finestra o porta de marès "viu". Degut a les seves dimensions i al seu gran pes, va ser necessària l'ajuda de maquinària pesada (camió grua) per l'aixecament i col·locació d'aquestes peces. A les finestres també es fixaren els ampits per la seva part inferior i damunt el mur.

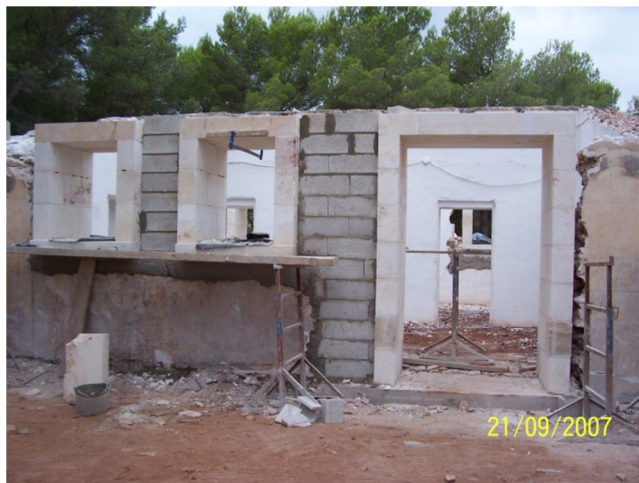
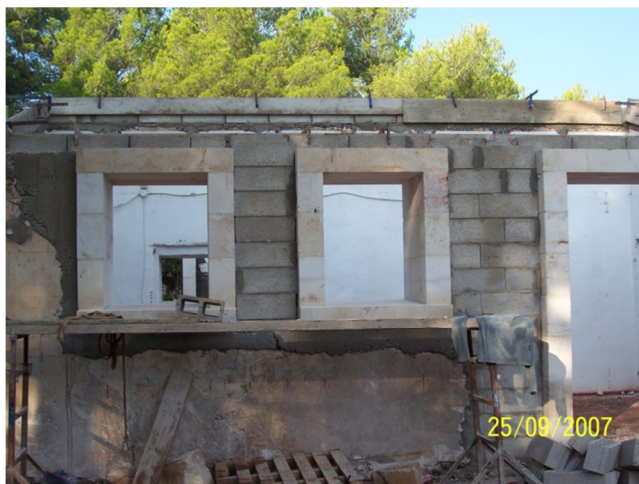
Al desconèixer la tècnica de la formació del mur de pedra i morter de calç, aquesta va ser la solució escollida per la D.F. per intentar donar la màxima resistència al mur, i alhora, lligar l'estructura de l'edificació antiga amb l'actual. I amb l'afegit del formigó en la zona que no entrava cap mur de bloc de formigó, doncs va acabar de completar-ho.

Per seguir amb la mateixa secció de mur que l'existent, però sense entrar amb la opció d'acabar el mur amb la tècnica de la construcció del mur de pedra i morter de calç, es va decidir, per part de la D.F., de realitzar un doble mur de fàbrica de blocs de formigó prefabricat de dimensions 40x20x20 cm, col·locats a les parts dels extrems, una a l'extrem interior i l'altre a l'exterior, deixant així, una separació de 30 cm a la part central com a càmera d'aire, ja que el mur mida 70 cm.

Per un altre part, en les zones on es van enderrocar parts del mur de pedra i morter de calç i queda una petita distància entre els brancals de pedra de marès viu, es va aplicar l'emulsió d'una abeurada de ciment pòrtland per conjuntar millor el mur de pedra i el formigó que es tirà a dins (veure fotografia inferior), prèviament encofrat amb fustes per evitar la seva caiguda a fora de la secció del mur. S'aconsegueix una alineació superior del mur per realitzar el futur cercol perimetral.

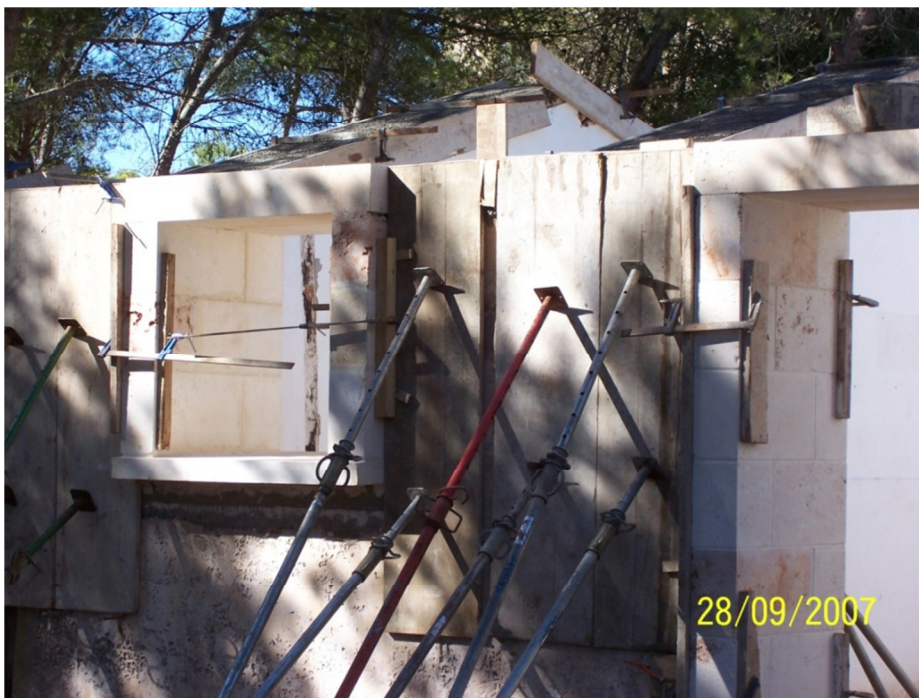
## Complement FITXA 36

Fotografia on s'observa l'encofrat del mur per la incorporació de formigó al seu interior unint-lo al mur existent de pedra i morter de calç.

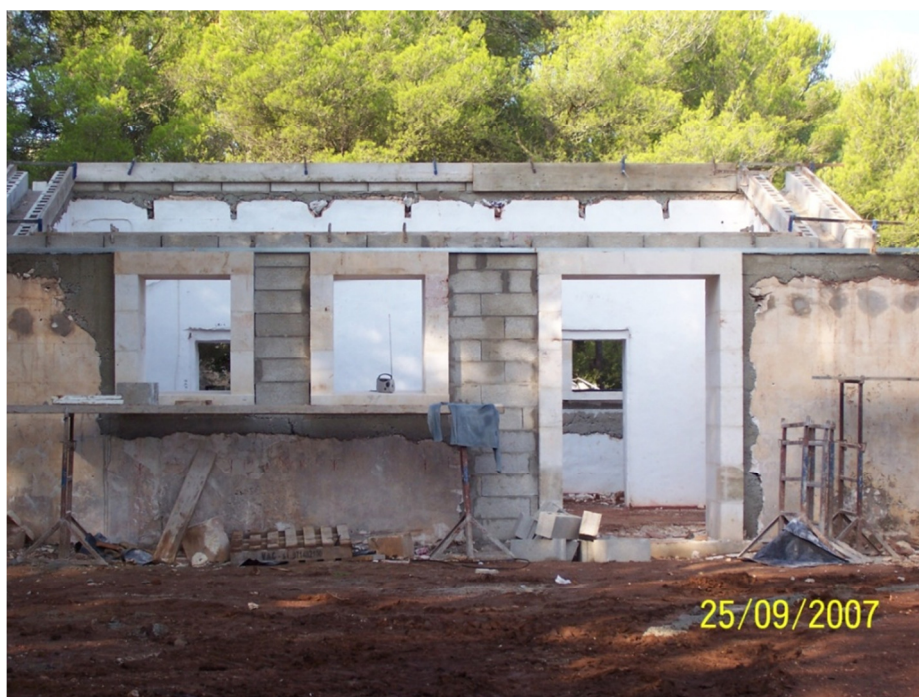
A la següent fotografia s'observa la regularització duta a terme per unificar la línia situada a la part superior de la llinda de marès al llarg de tota la façana, per iniciar les pendents del cercol.

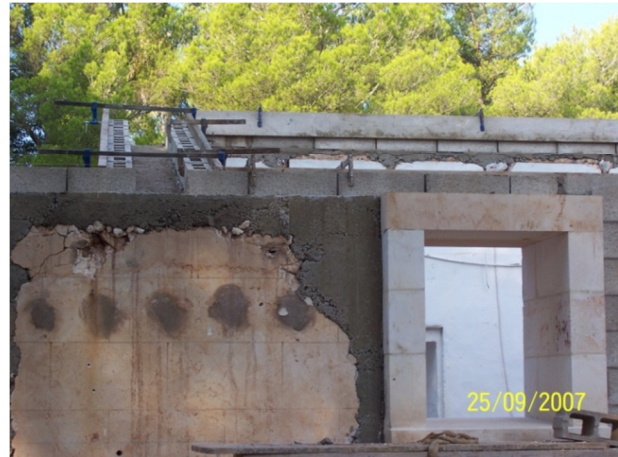
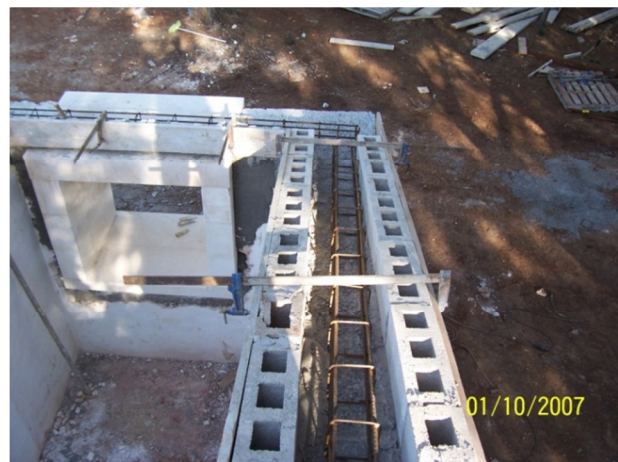
Seguint la mateixa tècnica que a la casa principal, es realitzà aquest doble mur, un a la cara interior i l'altre a l'exterior per mantenir la mateixa secció del mur, però descartant la opció de completar l'alçada del mur amb la pedra i el morter de calç per la seva desconexió. S'aconseguí donar un augment en la resistència del mur, lligant-lo a l'estructura de l'edificació antiga amb l'actual.

Aquesta tasca va consistir en la realització del cèrcol perimetral sobre tots els murs estructurals de 70 cm, aixecant una alçada de 40 cm., la mesura de dos blocs de formigó prefabricat, en algunes parets i en altres menys. Es van regularitzar tots els murs de pedra i morter de calç per mitjà d'un encofrat a cada cara del mur, i es va omplir de formigó HA-25 N/mm<sup>2</sup>, fins a la mateixa línia superior de les llindes de portes i finestres, en el cas dels murs perimetrals i, en el cas dels murs centrals duent la mateixa inclinació de la coberta.

Una vegada regularitzats tots els murs, vam dur a terme la formació d'una filada d'un doble mur amb blocs de formigó prefabricat de 20 cm, una a cada cara del mur, i a la zona central, de 30 cm. d'ample, es col·locà una armadura de 4Ø12 amb estreps Ø8 cada 20 cm, com a cèrcol perimetral, i els murs actuant com a encofrat. A sobre es realitzà un cinturó de 10 cm. d'alçada per tot el perímetre al damunt d'aquest cèrcol.

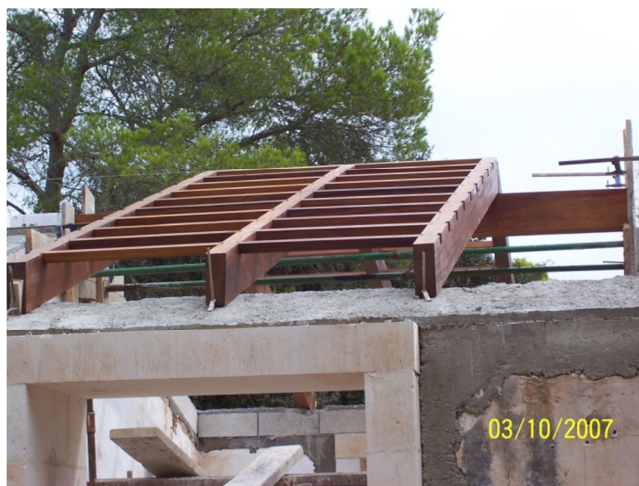
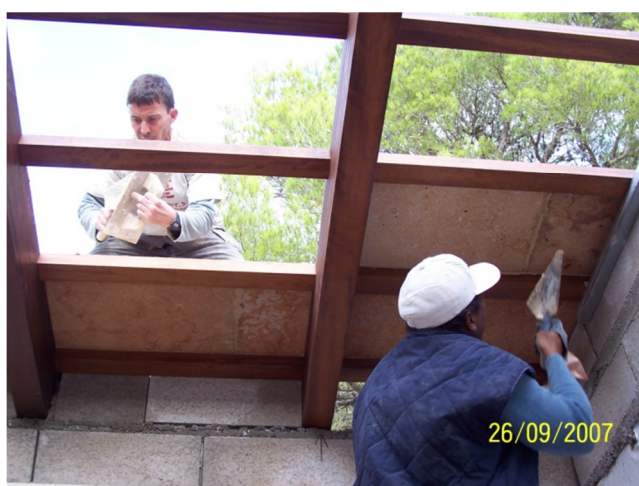
Es realitza un formigonat dels caps de les bigues a tot el perímetre del forjat per aconseguir una total alineació del entrebigat per col·locar-hi els quarts de marès a sobre, i també per evitar possibles problemes de filtracions a través del forjat o del mur, o de penetració d'insectes xilòfags.

Els caps de les bigues es recolzen 20 cm. damunt el mur de pedra i morter de calç, i a la zona central van just al mig de la careneta, enfrontant-se unes amb les altres.

Es realitzarà un encofrat per la part exterior a l'alçada de la línia de pendent de les bigues amb taulons de fusta, i a l'interior amb envans de 7 cm com a encofrat perdut.

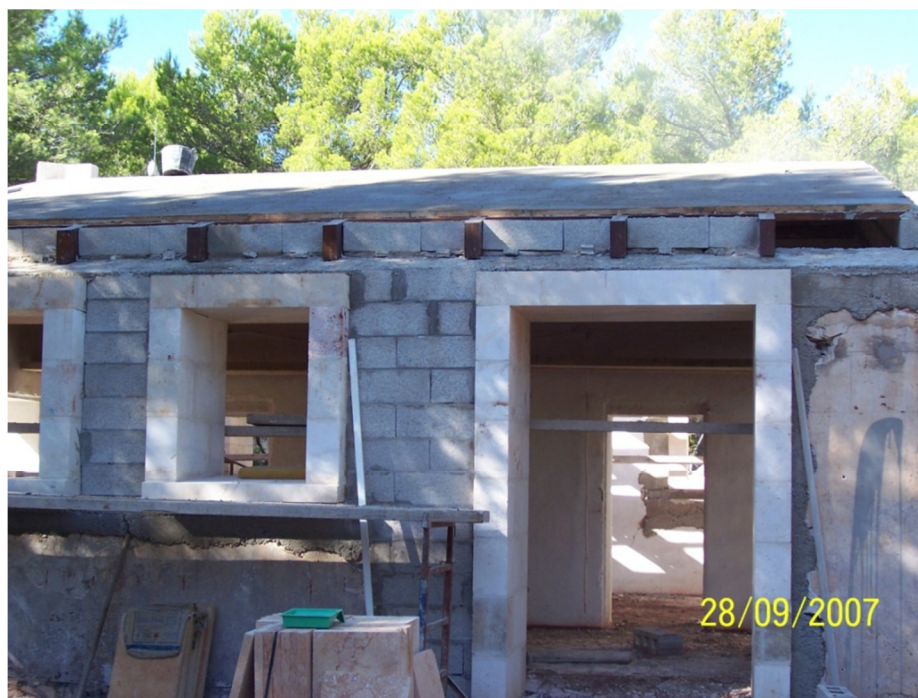
## Complement FITXA 38

A la següent fotografia podem observar, primerament la col·locació de bigues, fires i quarts de mares, i després el tancament per la part interior amb blocs de formigó prefabricat de 40x20x20 cm. ajustant-los a les bigues de fusta.

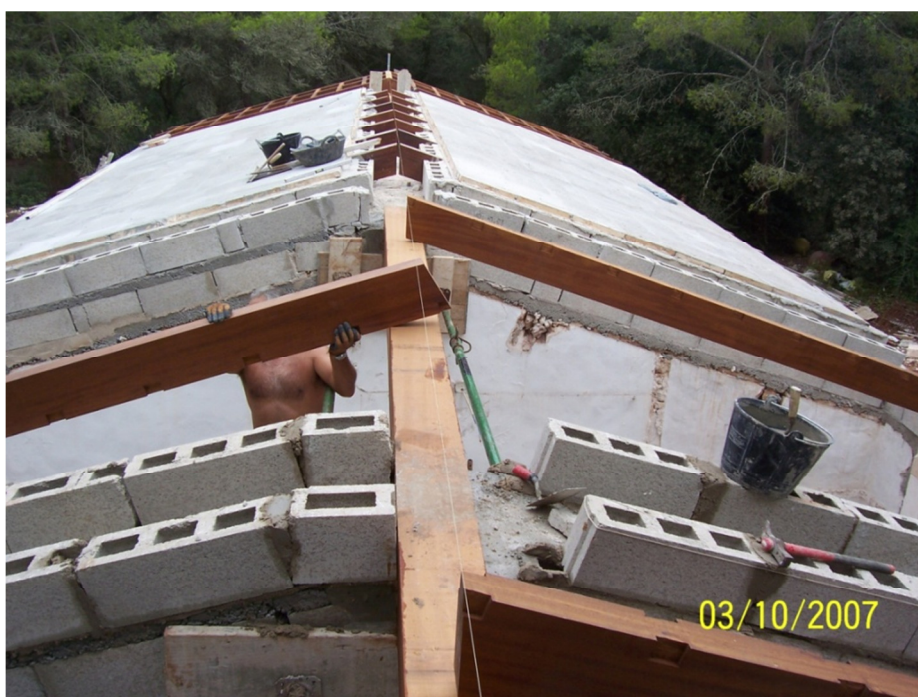
A la part inferior, les bigues es recolzen sobre el nou cercol perimetral realitzat, però en la part superior ens trobem que, en una estança també el recolzament es sobre el cercol, però en un altre, va recolzada sobre una jàssera de fusta de 30x20 cm.

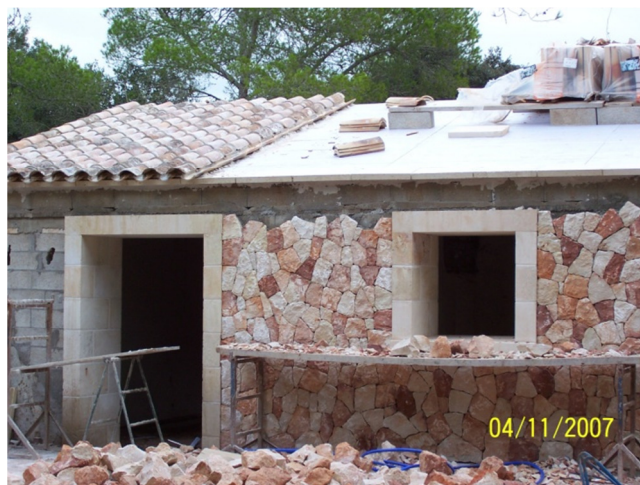
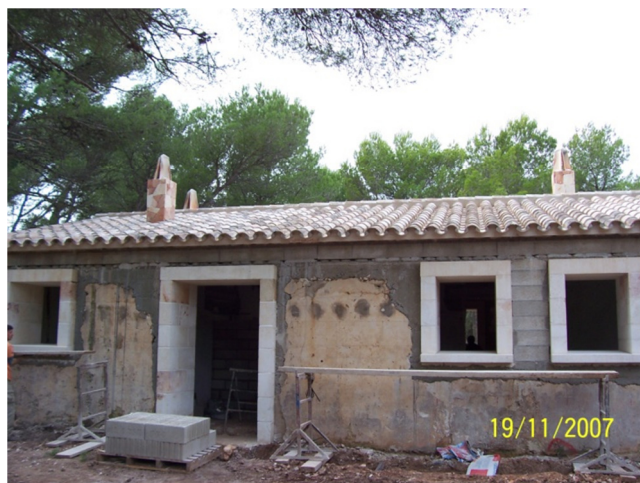
**CASA DE CONVIDATS****FITXA 39**

La D.F. va decidir de canviar el procediment de l'execució de la coberta respecte el de casa principal. La decisió que si va mantenir va ser la de utilitzar les noves teules "envellides" a la part del riu de la coberta, i les antigues o recuperades del edifici, es col·locaren en la part superior, on es veuen les teules. S'aconsegueix de forma més efectiva l'envellit amb les teules antigues.

A sobre dels quarts de marès es va col·locar una beurada de ciment i arena (2:1) per aconseguir una regularització per a la pròxima impermeabilització. Aquesta va emulsionar-se amb un material de cautxú betum asfàltic aquós a dues mans. Després es realitzà la capa de compressió de 5 cm d'espessor amb malla electrosoldada 15x15x5 amb connectors roscats, repartida en la totalitat de la superfície de coberta, per preparar l'aïllament. Aquest es tractava de planxes rígides d'escuma de poliestirè extruït amb estructura de cèl·lula tancada de la marca Roofmate, de 5 cm. d'espessor, alhora amorterades amb ciment cola i fixades amb tacs expansius (de plàstic). I per acabar, es col·locà la teula ceràmica àrab amorterada, del tipus envellida, aprofitant les teules recuperades de l'enderroc que estaven en bon estat i es va completar amb noves teules, que es col·locaren en el riu de la coberta.

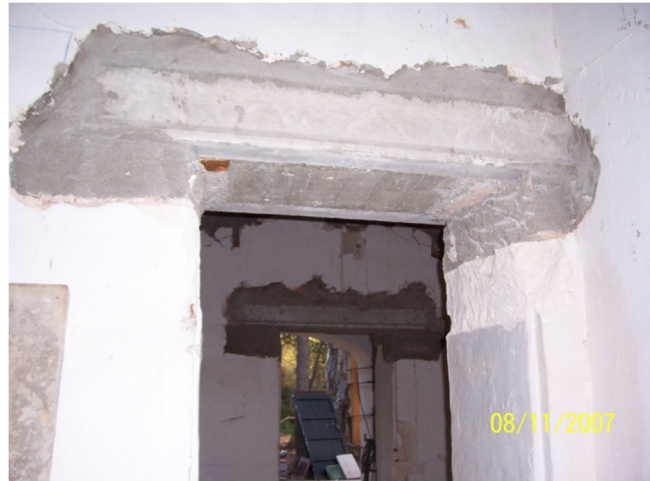
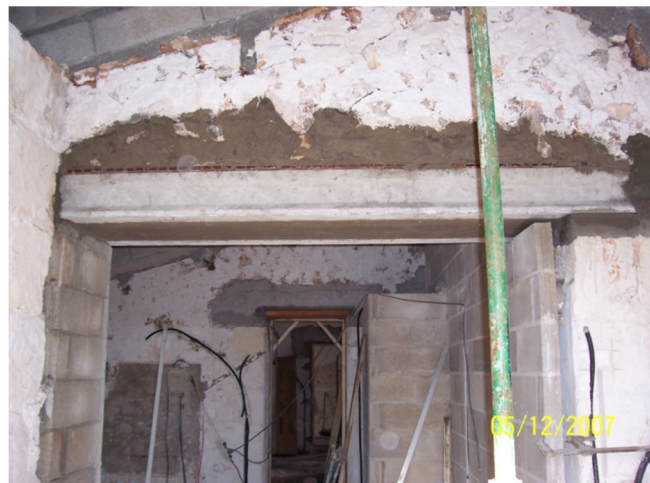
D'aquesta manera, el mur de pedra i morter de calç queda suportat damunt les dos bigues, però per acabar de aconseguir una major resistència, la D.F. va donar ordres de omplir el buit del mig de formigó. Es tornà encofrar inferiorment una vegada buit de material existent, i per damunt d'una biga autoportant es tirà formigó d'una consistència blanda per omplir el buit de la llinda.

Es formigonà els laterals creant els dos daus de formigó, un a cada costat. S'enderrocà una part del mur de pedra i morter de calç amb una amplada d'uns 15 cm a l'alçada sol·licitada per col·locar la llinda. En el seu lloc, es col·loca una biga prefabricada de formigó autoportant i es fixà sobre el dau de formigó ja sec. Repetirien el procés en l'altre costat.

Per acabar, desencofrem la part inferior de la llinda per extreure el material sobrant del mur de pedra i morter de calç que queda lliure entre les dues bigues.

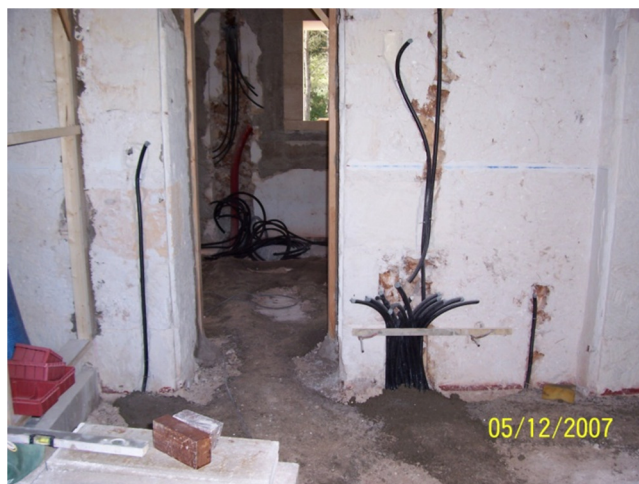
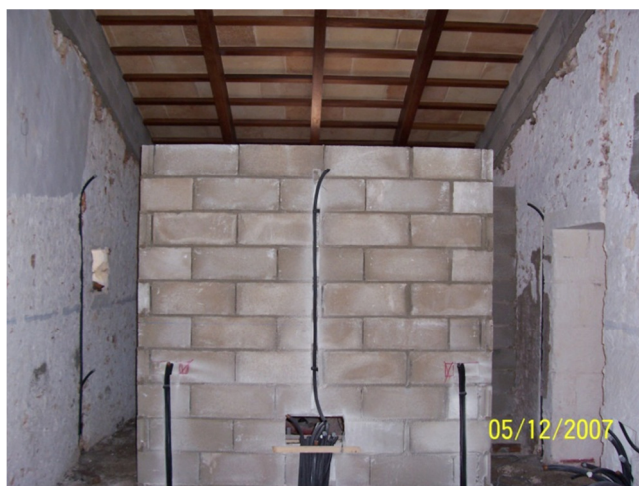
Segons la previsió inicial no hi va haver cap complicació en les tasques del repicat, ni tampoc en les de passar els tubs corresponents de les instal·lacions de electricitat, aigua i calefacció. A Menorca no es disposa de instal·lació de gas, per lo que no es disposà en aquests edificis amb la resta d'instal·lacions.

Les feren amb l'ajuda d'un disc radial, per fer els talls en els murs, i amb eines manuals per acabar d'extreure el material per al futur pas d'instal·lacions.

Posteriorment, es clavaran les capses corresponent a nivell i finalment, es va dur a terme un arrebossat sense mestrear i arremolinat amb morter de Ciment Portland amb una mescla de 1:4, en els paraments verticals interiors.

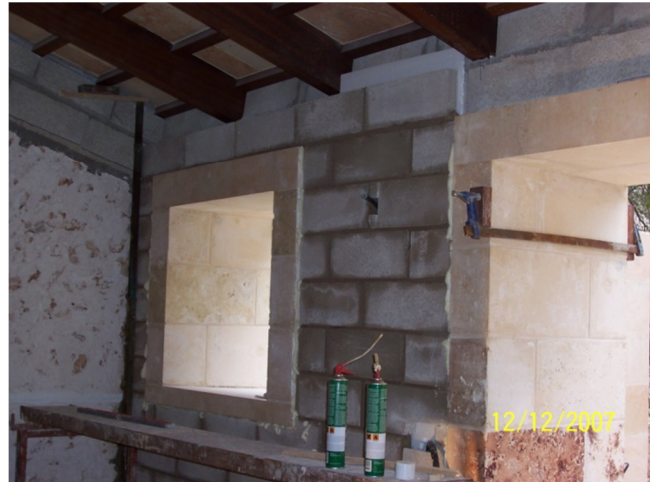
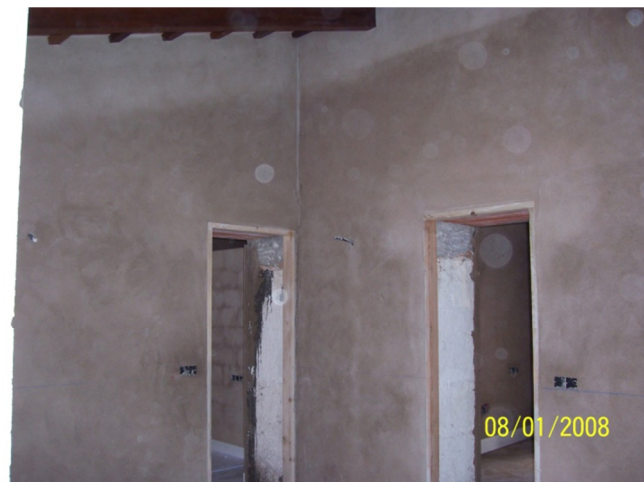
Les planxes rígides de poliestirè extruït es fixaren fins a la part superior del forjat de bigues de fusta, on es realitzaren uns talls a aquestes planxes quan les bigues interceptaven la intersecció amb els quarts de marès del forjat. El mateix feren amb els envans de blocs buits de formigó prefabricat de 5 cm. d'espessor.

L'aïllament es tractava de planxes rígides d'escuma de poliestirè extruït amb estructura de cèl·lula tancada de la marca Roofmate, de 3 cm. d'espessor, alhora amorterades amb ciment cola i fixades amb tacs expansius (de plàstic) al mur de suport.

A sobre d'aquest aïllament, s'hi posà un envà de bloc buit de 5 cm, quedant a un 1 cm de distància de la línia del brancal de marès viu. A sobre d'aquest hi anà l'arrebossat mestrejat i arremolinat amb morter de Ciment Portland amb una mescla de 1:4, previ estucat tradicional dels paraments verticals interiors amb calç, aigua i sorra de marbre, tot de color natural.

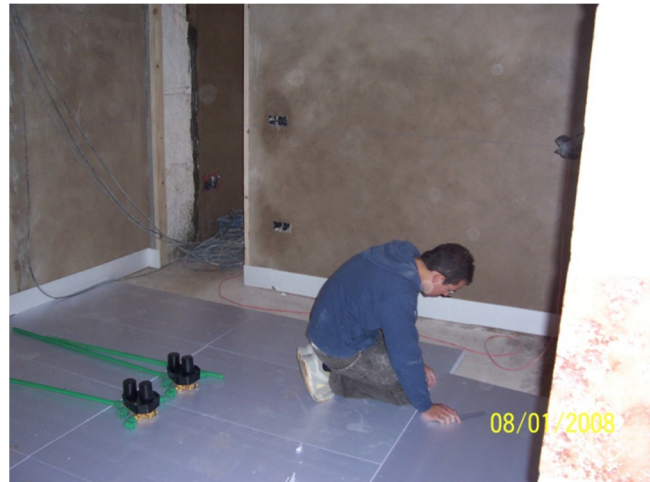
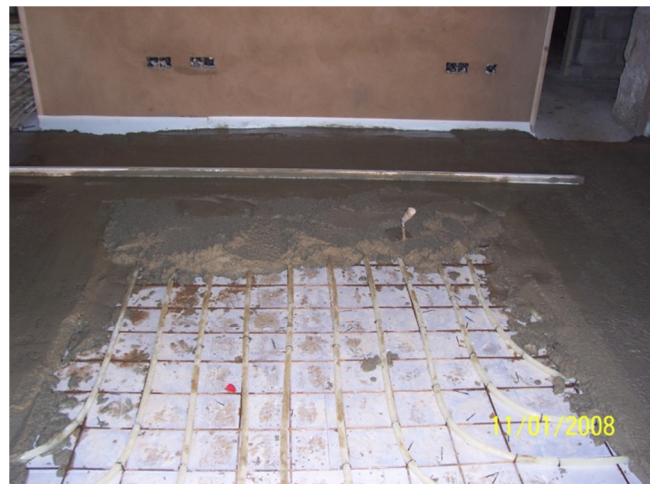
En un principi no hi va haver modificacions en la tasca realitzada. La D.F. va aprovar la inclusió del líquid impermeabilitzant a dins del formigó de la solera de 10 cm. d'espessor per així evitar-se col·locar-hi a sobre una làmina impermeabilitzant amb la funció d'evitar les humitats corresponents.

Per la realització d'aquesta instal·lació es va realitzar primerament una capa d'emmacat de graves d'uns 15 cm. d'espessor, a sobre, una solera de formigó hidròfug de 10 cm. d'espessor armada amb malla electrosoldada. Després es col·locà la tira perimetral composta de escuma de polietilè amb la funció de absorbir les dilatacions del morter. Seguidament es posà unes planxes d'aïllant de poliestirè expandit amb una malla electrosoldada, al damunt, per encollar els tubs de polietilè reticulat en forma d'espiral (anells). Aquests es distribueixen per cada estança a calefactar.

I per acabar, abans d'enrajolar de gres rústic amb ciment cola flexible, es formigona una nova solera de 3 cm d'espessor formada per morter de ciment i fibres de vidre, per aconseguir la unió entre el morter i els tubs de polietilè i evitar la retracció d'aquest.

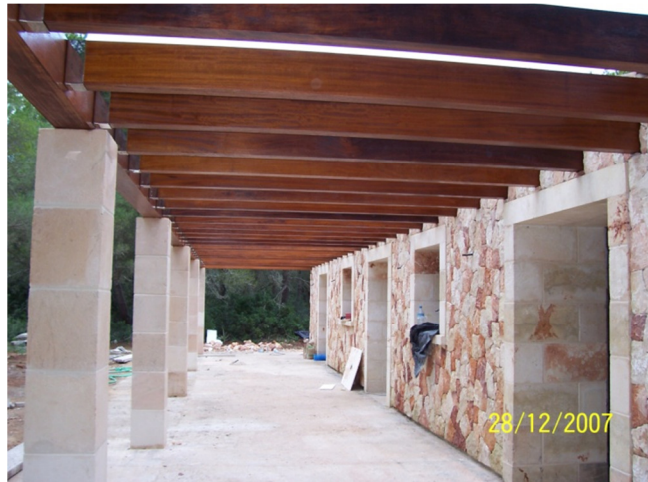
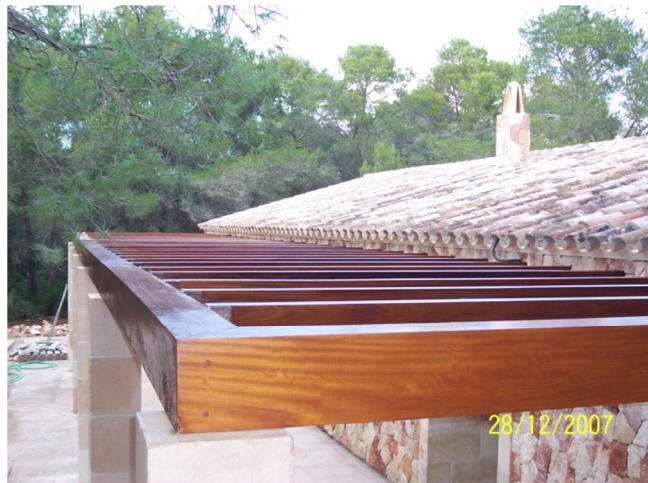
La D.F. va optar per aquesta disseny de pèrgola deixant alineada la part superior de les bigues per si, posteriorment, la propietat col·locava un tendal de roba o un altre material per cobrir-se dels raigs solars.

En aquesta tasca es va errar amb la inexistència d'un impermeabilitzant a la zona on s'encasten les bigues de fusta a la part del mur, ja que no podria evitar l'entrada d'aigua en cas de pluja o altres, amb la posterior conseqüència d'una humitat per filtració. Es podia haver evitat també fent un caixó similar al realitzat a l'altre extrem, on es recolzès la biga i després s'emulsionà amb cautxú betum asfàltic aquós, amb dues o tres mans, degut a la dificultat de col·locar-hi planxes degut al folro de pedra viva. Aquest impermeabilitzant s'hauria d'haver portat fins a la solera inferior.

El segon es la realització d'una pèrgola amb bigues de fusta de Iroko de 10x22 cm de secció, recolzades sobre unes U metàl·liques i, aquestes alhora, cargolades a una jàssera de fusta Iroko de secció 20x30 cm.. Aquesta secció va recolzada sobre uns pilars de marès de secció quadrada i buits a l'interior, on s'han omplert de formigó amb unes esperes d'acer inoxidable per fixar la jàssera amb aquests pilars.

Per l'altre extrem de la pèrgola, les bigues s'encasten a dins el mur de pedra i morter de calç uns 15 cm, a més del recolzament que tenen a sobre del folrat de "pedra viva".

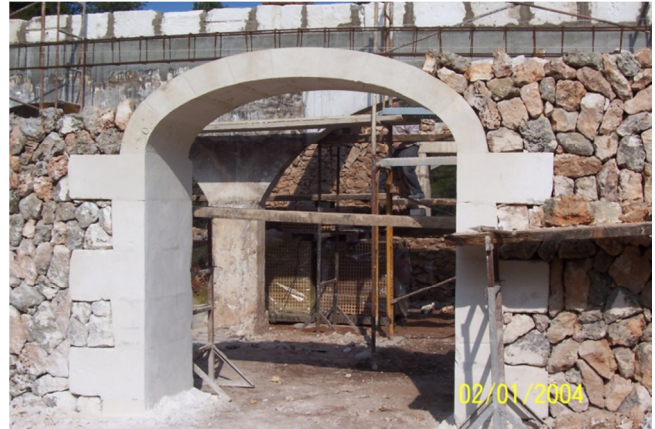
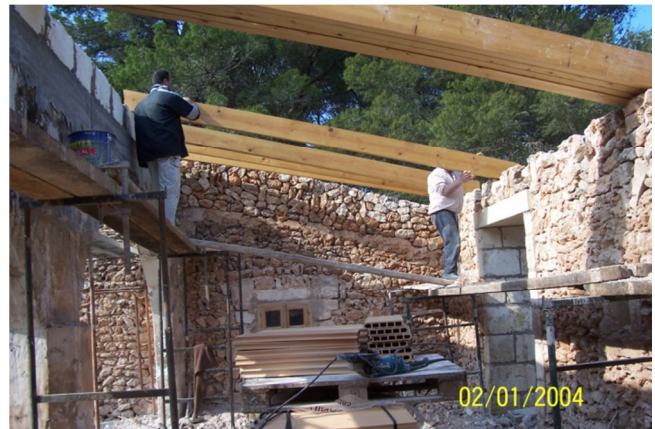
**MAGATZEM****FITXA 45**

La Direcció Facultativa va creure oportú realitzar una nova jàssera de formigó armat a sobre dels arcs existents al mur central on anirà la carenera de la coberta de teula àrab. D'aquesta manera aconseguiria un millor repartiment de les càrregues que arribaven abans a sobre d'aquests. A sobre d'aquesta jàssera, i formà una filada de cantons de marès per aconseguir la línia desitjada per recolzar-hi les bigues de fusta.

En aquesta tasca podem englobar l'enderroc del forjat existent format amb bigues de fusta de secció variable de pi de l'illa, a més d'una part de mur de pedra en sec (en els murs d'aquest edifici no hi ha morter de calç incorporat), per aixecar-lo de nou de forma més consistent i regularitzant el nivell d'inici del nou forjat. També podem observar la incorporació de peces de marès nou en els brancals d'accés als magatzems i la formació de nou arc fet també amb peces de marès tallades a mida per l'industrial especialitzat per mitjà d'un patró mesurat a obra.

A part dels brancals i la llinda corbada de l'entrada, també es realitzaren les llindes de pedra de marès, però de duresa superior, d'una sola peça, per anar recolzats sobre els brancals existents fet de cantons de marès. Aquests es repicaren per treure la brutícia acumulada durant molts anys.

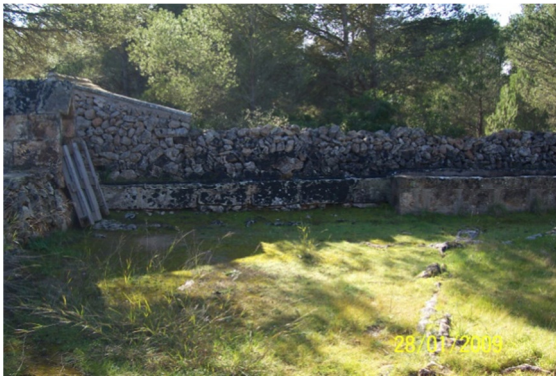
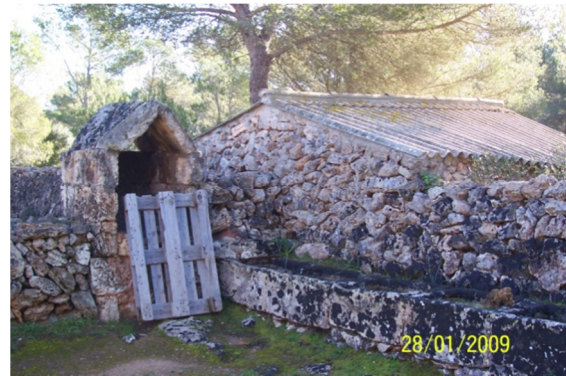
En canvi a la zona de les estables, s'ha netejat totalment una "tanca rocosa" al terreny mateix, per a la recollida d'aigua, ja que en aquest cas s'emprarà pels animals o per aigua pel reg. En mal estat trobem també el coll del pou o de la cisterna feta amb carreus de marès i acabada amb peces més petites a dues aigües. També s'ha restaurat tot el coll i tota la cisterna interior amb unes tasques perilloses per el treballador, ja que no es disposava pràcticament d'aire per respirar.

Estat abans de la restauració de l'abeurada i del coll de la cisterna.

Com a darrera actuació en la zona de les estables, s'han restaurat les abeurades per a la inserció de l'aigua provinent del pou o cisterna. Aquestes son construccions rectangulars descobertes per la part superior i realitzades amb carreus de marès. Té la funció de dipòsit exterior de l'aigua per els cavalls.

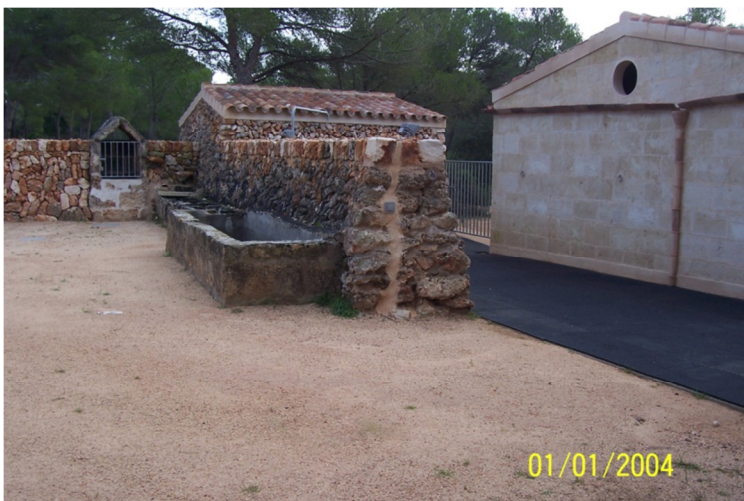
Estat definitiu després de la restauració. Es visualitzen les abeurades, el coll de cisterna i la recollida de les aigües pluvials de les estables.
