## FICHAS DE LESIONES EN EXTERIOR

## FICHAS DE LESIONES EN INTERIOR

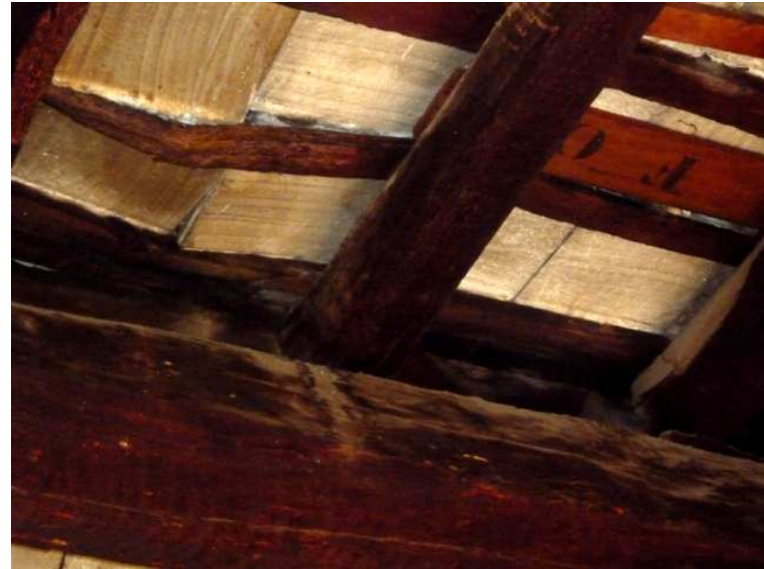
<p>- Plano 45</p>

DESCRIPCIÓN DE LA LESIÓN	
<p>La pieza cerámica interior que forma parte del forjado inclinado de cubierta se apoya entre llatas. Hay una zona en la que el soporte de madera no resiste y la unión entre piezas se ha hundido hacia el interior.</p>	
CAUSA	
<p>El mal estado de la cubierta se debe a las cargas externas que sufre el cerramiento como la presión del viento o el peso de la nieve. Estas fuerzas exteriores inciden directamente sobre la cubierta provocando el hundimiento de la misma.</p>	
PROPUESTA DE REPARACIÓN	
<p>La cubierta no dispone de lámina impermeable lo que provoca una filtración de agua hacia el interior. Los elementos de madera se ven afectados por la presencia de humedad, lo que conlleva a un aumento del material y pérdida de resistencia. Ante una situación límite, el soporte rompe y provoca el hundimiento de la pieza hacia el interior de la estancia. Hay que desmontar la cubierta y realizarla de nuevo.</p>
