Anejo B

FICHAS DE PRESAS AFECTADAS POR REACCIONES EXPANSIVAS

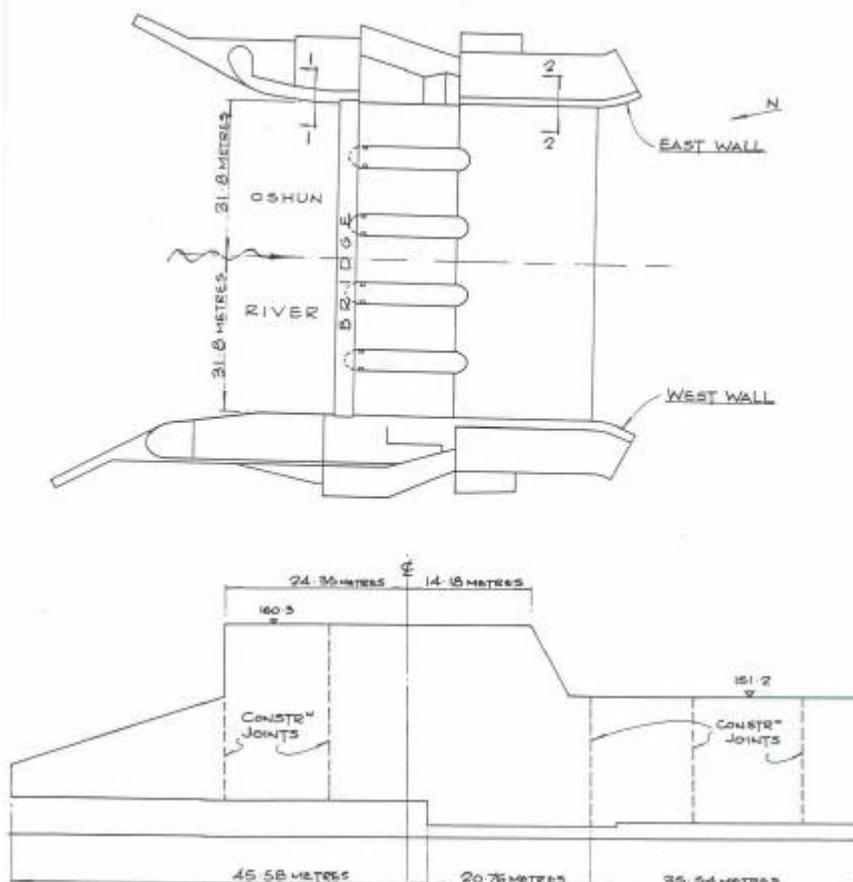
ALZADO Y SECCIÓN

Estudio de la fisuración para determinar la extensión y la magnitud de la fisuración.	<p>Se llevó a cabo en 1992 con cámaras acuáticas que se bajaron por los muros en ala mientras se registraban las imágenes en la superficie y la parte que quedaba sobre el nivel del embalse se inspeccionó directamente.</p> <p>Se vio que la anchura de las fisuras del hormigón bajo el agua eran del rango de 1 a 2 mm con la única excepción de una a cinco metros de la parte superior del muro este que alcanzaba entre 10 y 12 mm de anchura.</p>

- Se colocaron 225 mm de hormigón armado en la parte superior del hormigón existente de los muros y pilas laterales.
- Se sellaron las fisuras de grosor mayor a 10 mm con inyecciones de cemento.
- Se sellaron las fisuras de entre 2 y 10 mm con resinas epoxy.
- Limpieza y relleno de las juntas de expansión
- Se limpiaron las afloraciones
- Se aumentó la monitorización

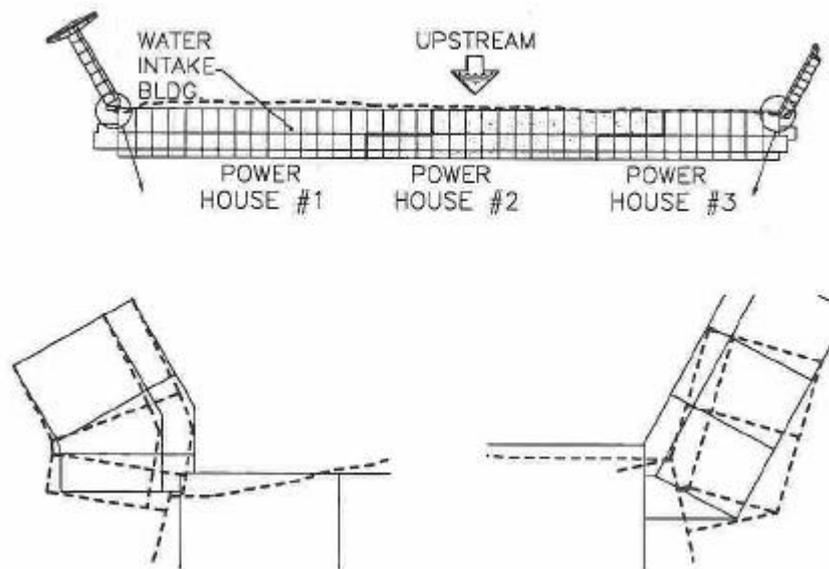
PLANTA Y MOVIMIENTOS HORIZONTALES

SÍNTOMAS:	<p>Las primeras fisuraciones aparecieron a principios de los 40 en las tomas y en la sección derecha</p> <p>La expansión del hormigón causó problemas tanto en el edificio de administración, que antes de ser separado se había desplazado 100 mm, como en la estructura metálica de acero que estaban adjuntas a la toma.</p> <p>Además, algunas de las unidades se empezaron a ovalizar y a inclinarse.</p> <p>El corte para separar el edificio administrativo se cerró tan pronto se concluyó y se agrandó en 1984.</p> <p>Se observaron fisuraciones superficiales especialmente en tres secciones. En las tomas, la parte superior de las pilas del aliviadero y las presas derecha e izquierda, microfisuras de 0,05 - 0,1 mm. Llenas de gel cálcico álcali – silíceo. Las superficies mas afectadas en el hormigón de los bloques 1 y 2, contaban con fisuras de entre 1 y 6 mm de amplitud.</p>
HIPÓTESIS Y ESTUDIOS REALIZADOS:

1. Anclaje de los bloques 1, 2 y 3 de la presa de la derecha con cables postesos. Se realizó entre 1970 y 1971.
2. Separación del edificio administrativo de la estructura de toma mediante el corte de hormigón armado. Se ejecutó entre diciembre de 1974 y junio de 1975
3. Separación de la presa de la derecha de la estructura de toma mediante un corte en el hormigón en masa. Esta actuación se produjo entre octubre de 1972 y febrero de 1973
4. Separación de las unidades 35 y 36 a principios de los 80.

En 1993 – 94 se realizó una rehabilitación de las partes deterioradas del paramento aguas abajo con la colocación de entre 200 y 300 mm, de hormigón con árido no reactivo que se ancló.

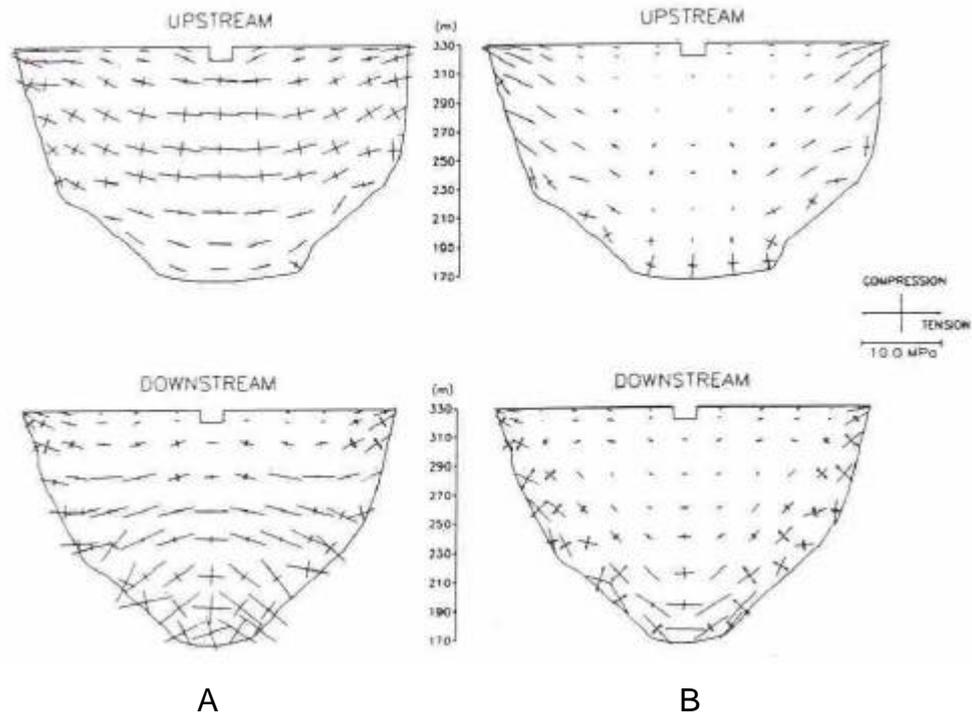
SÍNTOMAS:	<p>Se detectó mediante las mediciones de los deformímetros de los 50 grupos de extensómetros instalados. Esto se confirmó con el análisis de la cimentación y por los resultados de los primeros análisis petrográficos y mineralógicos.</p> <p>El desarrollo de las expansiones era moderado, progresaban a velocidad constante y tenían una distribución simétrica en la estructura aunque con una cierta heterogeneidad principalmente en las direcciones aguas arriba – aguas abajo y vertical.</p> <p>La existencia de altas temperaturas y grado de humedad relativa contribuían al desarrollo de la reacción, pero la gran estabilidad termo – higrométrica contribuye a la distribución aparentemente simétrica y a la restricción de heterogeneidades.</p> <p>La expansión acumulada entre 1977-1994 causó un combamiento en una galería de 11 mm, aunque no provocó ninguna fisuración estructural. Con los resultados de los deformímetros y las mediciones topográficas se pudo predecir la distribución y la evolución de la expansión y determinó que ésta era isotrópica.</p>

**Principales tensiones en las superficies de las presas**

A: resultado de la expansión, presión hidrostática, peso muerto y acciones térmicas

B: resultado de la expansión

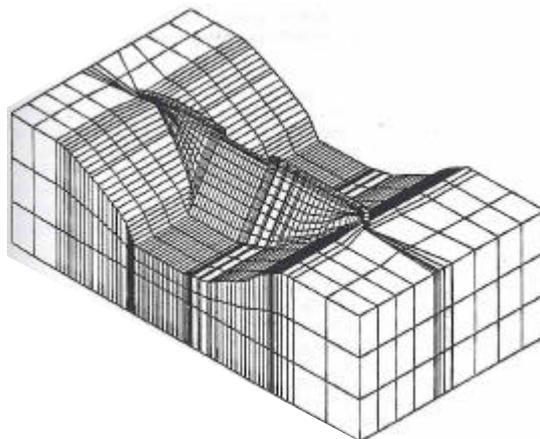
MODELO DE ELEMENTOS FINITOS

Tras realizarse los cortes, se comprobó que tanto las tensiones como el cierre de los cortes que se estaba registrando se encontraban dentro del rango previsto por el estudio de elementos finitos. Sin embargo, algunos valores no eran los previstos, esto se debe a que no se tuvo en cuenta la fluencia y se menospreció, por ejemplo, el movimiento del aliviadero previo al corte.

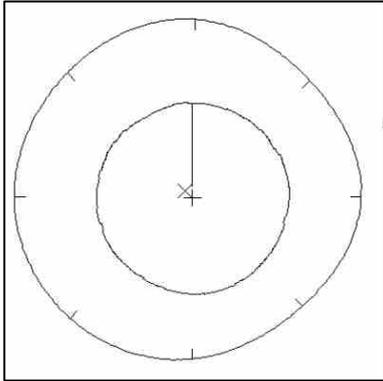
PRESA: Rapide – des - Isles (Canadá)		31
CARACTERÍSTICAS:	Central hidroeléctrica Año de finalización: 1967 - 1973 Año de aparición síntomas: 1970 's Tipo de árido: Granito Cemento: --- Tipo de reacción: Álcali - sílice	
INSTRUMENTACIÓN:	Cuando se tuvo que detener el funcionamiento de dos de los generadores, se instaló nueva monitorización para controlar el entrehierro de los cuatro equipos que aportara datos sobre la forma del stator y del rotor, sobre su redondez.	
SÍNTOMAS:	Los primeros problemas se diagnosticaron en 1973 – 1974, las deformaciones impuestas en el soporte del stator afectaban a su forma circular. A finales de los setenta, los valores del “entrehierro” habían llegado a valores críticos, y en este contexto la anilla del rotor era empujada por el incremento del campo magnético, lo que llevó a la compañía a detener dos de los cuatro generadores	
HIPÓTESIS Y ESTUDIOS REALIZADOS:	---

<p>FORMA ANTES DE CAMBIAR LAS UNIDADES</p> </div> <div style="text-align: center;">

MEDIDAS ADOPTADAS:	Se sustituyeron los rotores de ocho brazos por otros de catorce reforzados con una placa de acero para contrarrestar la presión ejercida por la AAR, mejorando así la redondez.	
FIGURAS:	<div style="display: flex; justify-content: space-around; align-items: center;"> <div style="text-align: center;">

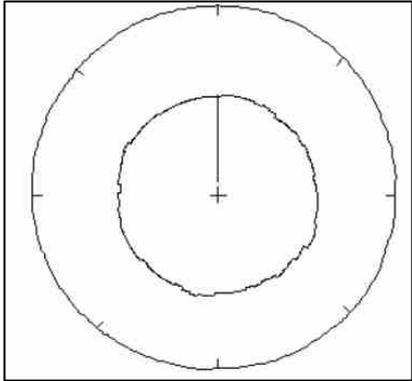
<p>FORMA TRAS CAMBIAR LAS UNIDADES</p> </div> </div>	
REFERENCIAS:	Major et al. (1997)
