ARQUITECTURA TÈCNICA PROJECTE FINAL DE CARRERA

AIXECAMENT ARQUITECTÒNIC I ESTUDI CONSTRUCTIU DE LA MASIA L'OM DE PRUIT

Projectista/es: Ferrer Colmenero, Marcos
Martínez Nieto, Elena

Director/s: Canosa Reboredo, Santiago
Convocatòria: FEBRER 2009

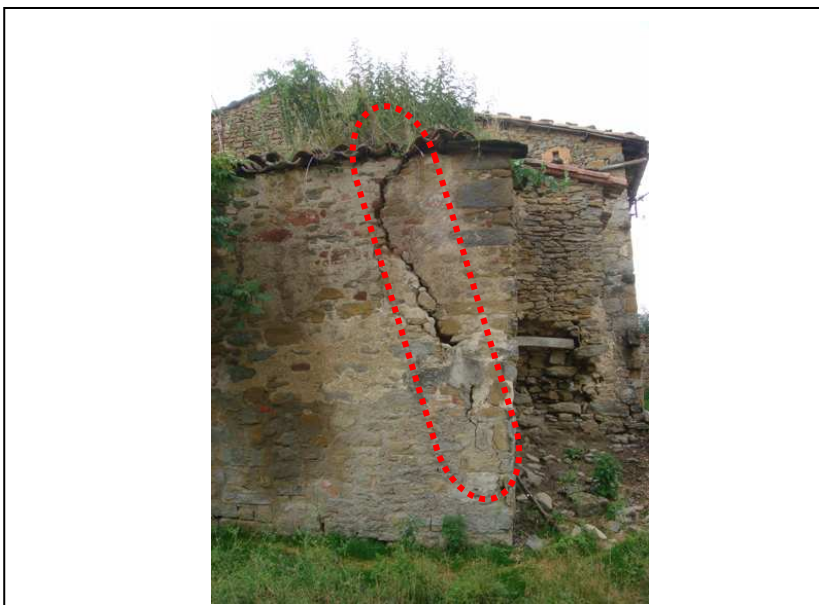
Imatge:

Són esquerdes relativament verticals que comporten falta de confort (entrada d'aigua, fred, inseguretat...) i desestabilització de les càrregues en les parets reduint el comportament que tenen com a mur continu. A més, les esquerdes poden produir altres lesions com el despreniment de pedres de la mamposteria o del propi revestiment de les parets.

Directes: l'assentament diferencial del terreny és una de les principals causes de les esquerdes, ja que aquest entre d'altres moviments com els provocats per la coberta generen unes tensions i deformacions dels materials que els murs no poden resistir i culmina amb la ruptura d'aquests generant esquerdes a la façana exterior i a algunes parets interiors.

Indirectes: Mala cohesió de l'argamassa o directament un error de càlcul dels murs o parets.

Possible evolució: Actuació immediata, si estan estabilitzades s'actuarà per cosir-les, però si encara es troben en moviment s'haurà d'actuar sobre la causa que l'origina.

- 1.- Col·locació de testimonis, permet detectar si el conjunt d'esquerdes a analitzar es troben estabilitzades o no.

- 2.- Amb l'esquerda estabilitzada, repicar i eliminar petites pedres partides, deixant unions entre els dos costats del mur.
- 3.- Amb l'esquerda estabilitzada, si aquesta no és molt gruixuda, s'omplirà d'un morter sense retraccions lleugerament expansiu.
- 4.- Amb l'esquerda estabilitzada, si aquesta és gruixuda, es col·locarà el morter sense retraccions, omplint els forats amb el mateix tipus de pedra.
- 5.- Si l'esquerda no està estabilitzada es prendran mesures més importants.

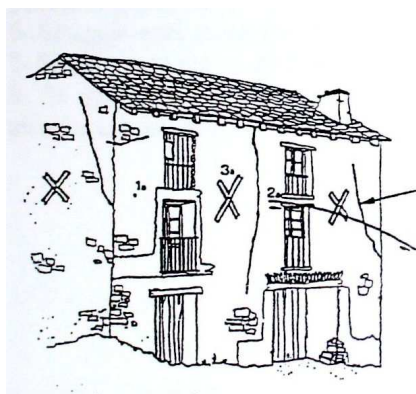
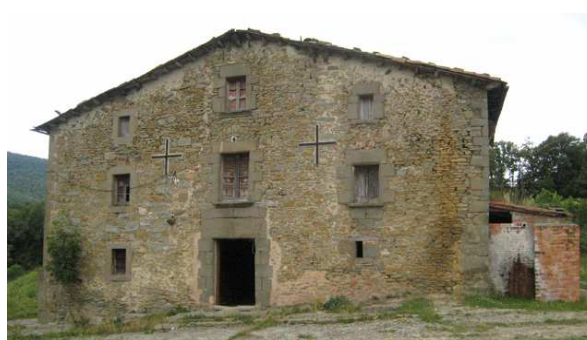
SOLUCIO NO VISTA

Aquesta solució ja es va utilitzar a la façana est de la Masia L'Om de Pruit, la masia d'estudi.

- 1.- A l'altura del forjat adient, es foraden els murs perpendicularment a la façana.
- 2.- Pels orificis originats es fan passar rodons de ferro llis, actuant com tensors, a una distància que va lligada al tipus d'esquerda existent.
- 3.- Enclavats als tensors que s'acaben de fixar, es col·loquen perfils laminats o passamans en forma de creu, unint les façanes.

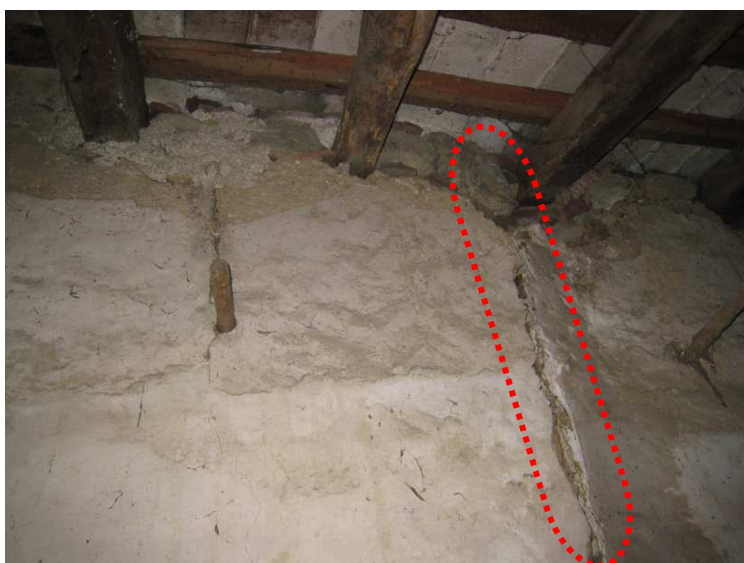
Directes: les esquerdes per excés de càrrega apareixen a causa d'accions sobre la estructura o altres elements l'edifici, els materials dels quals no poden resistir les tensions i deformacions a les que es troben exposats. A nombrosos casos, aquest tipus d'esquerdes apareixen com a causa d'una sobrecàrrega no contemplada projecte inicial. A més, aquestes esquerdes per excés de càrrega poden anar acompanyades per un abombament dels murs.

Indirectes: Mala cohesió de l'argamassa o directament un error de càlcul dels murs o parets.

Possible evolució: Actuació immediata, si estan estabilitzades s'actuarà per cosir-les, però si encara es troben en moviment s'haurà d'actuar sobre la causa que l'origina.

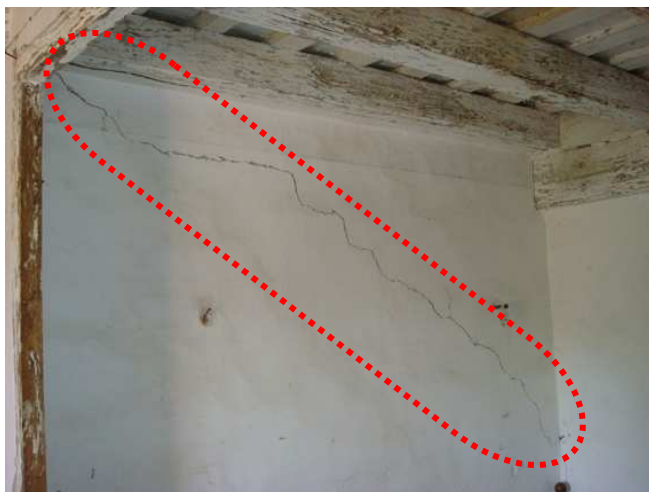
Nº: 12

Les fissures són obertures longitudinals que afecten a la superfície o a l'acabat d'un element constructiu. Normalment, no tenen gran importància a nivell estructural però comporten a l'usuari una falta de confort (entrada d'aigua, fred, inseguretat...), tot i que la majoria de cops només repercuteix a l'àmbit estètic.

Les fissures interiors a les parets solen estar produïdes per antigues deformacions que s'han estabilitzats, tot i això algunes fissures també són considerades habitualment una etapa prèvia a l'aparició d'esquerdes.

Directes: l'assentament diferencial del terreny és possiblement la principal causa, ja que aquest afecta a l'estructura de l'edifici provocant unes tensions i deformacions dels materials que no poden resistir sense fissurar-se. A més, no estar de més considerar l'estat de conservació que presenta la masia, la qual permet entre d'altres factors les filtracions d'aigua, sobretot de la coberta, causant una menor compactació de les parets i l'estovament d'aquestes, originant també variacions de temperatura produint fissures que poden donar lloc a esquerdes. Igualment també poden aparèixer fissures d'origen tèrmic després de l'aïllament tèrmic dels elements que produïen anomalies per dilatació.

Gravetat: Patologia amb relatiu perill estructural. S'aconsella col·locar algun sistema per detectar moviments, amb l'objectiu de conèixer si les fissures estan estabilitzades o estan en moviment. Igualment si només es tracta d'una fissura amb poca amplada i una longitud no molt gran no fa perillar la seva seguretat estructural.

Per actuar sobre les fissures interiors es duran a terme els següents passos:

- 1.- Col·locació de testimonis, on es detecta si les fissures estan estabilitzades o no.
- 2.- Amb la fissura estabilitzada, es netejarà la superfície raspallant-la abans d'impregnar les vores d'aquesta amb una resina acrílica.

- 3.- Col·locació d'una tira de fieltro no teixit de polièster o una gasa tapant la fissura i sobre aquesta s'aplicarà una segona capa de resina acrílica.
- 4.- Finalment, es pintarà amb una pintura elàstica.

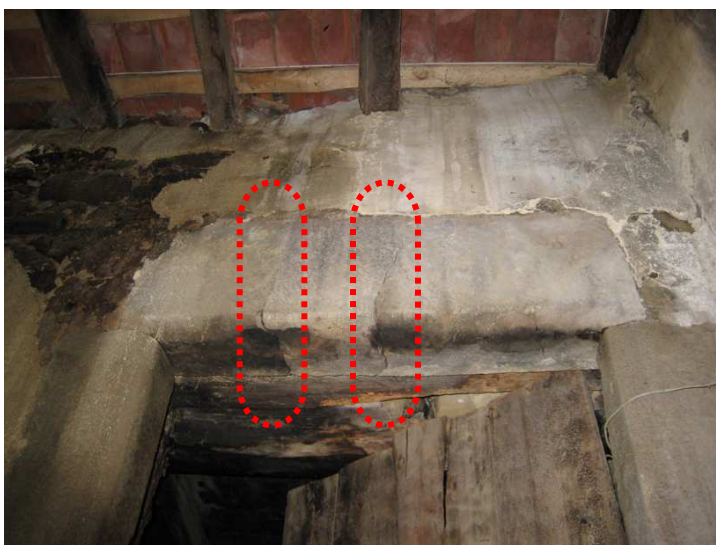
A la llinda de pedra d'algunes finestres del mas apareixen fissures, originades per la flexió, que poden acabar esdevenint una esquerda, si no ho són actualment, i trencar la pedra per la secció crítica. Aquestes fissures també es poden arribar a observar a alguns brancals i ampits, tot i que a aquests la importància és mínima.

Directes: segons el cas es pot arribar a establir diferents causes com el desplaçament dels brancals que produeixen esforços no previstos, la dimensió insuficient en relació a la longitud de la finestra, un excés d'humitat amb les corresponents dilatacions i contraccions o l'aparició d'una sobrecàrrega que no es va contemplar quan es va col·locar la llinda o un excés d'humitat.

Possible evolució: Comprovar si la fissura esta estabilitzada, amb l'ajut d'un testimoni. Si és així, s'haurà d'actuar, per exemple, amb la col·locació d'un perfil metàl·lic a la part inferior de la llinda.

- 3.- Finalment, omplir l'esquerda amb resina injectada per restituir la continuïtat de la llinda.

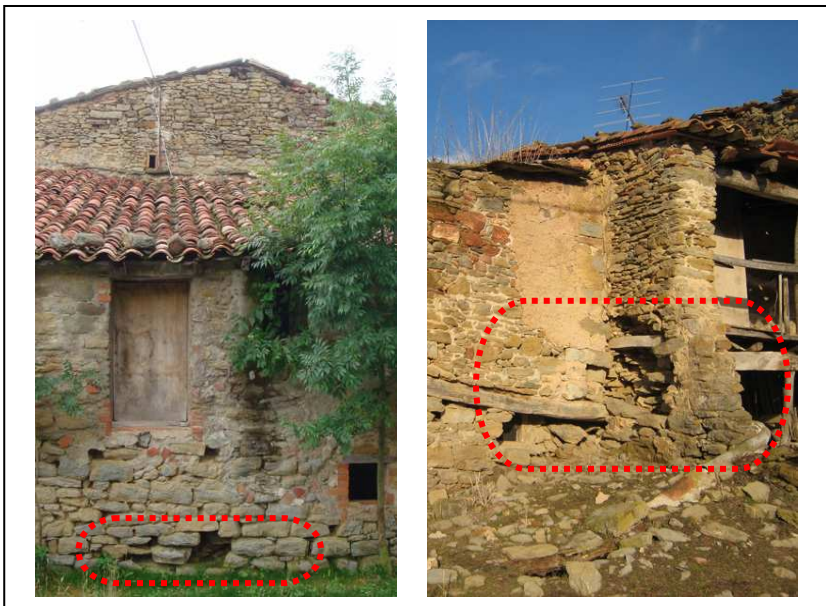
Plànols
 Nº: 12
 Patologies Paraments
 Nº: 18
 Patologies Façana

Indirectes: donat que el mas té zones més antigues que altres i es desconeix amb precisió l'antiguitat de cadascuna, però totes elles tenen un elevada edat, no es pot fer menció de cap defecte d'execució, de mala qualitat o d'aplicació del morter d'unió entre les pedres. La vida útil ja s'ha esgotat a causa dels factors externs.

Possible evolució: Actuació immediata, si no s'actua sobre aquestes lesions i els factors que originen aquestes, s'anirà perdent gradualment la resta de pedres del parament vertical.

Patologia amb alt perill estructural. És una patologia greu, ja que la humitat i els canvis de temperatura estan arribant a l'interior dels murs de mamposteria originant una ràpida degradació de les pedres i el material d'unió, sense deixar de banda que la humitat penetra pels murs de façana.

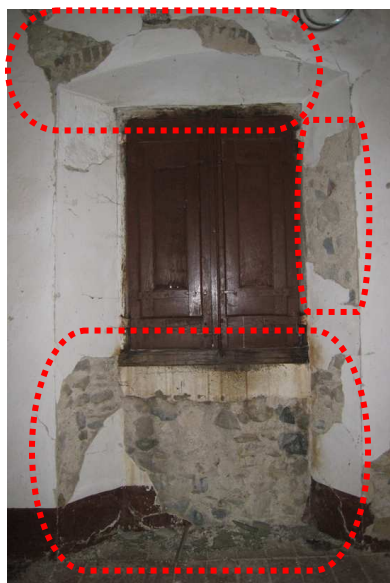
Indirectes: donat que el mas té zones més antigues que altres i es desconeix amb precisió l'antiguitat de cadascuna, però totes elles tenen un elevada edat, no es pot fer menció de cap defecte d'execució, de mala qualitat o d'aplicació del morter d'unió entre les pedres. La vida útil ja s'ha esgotat a causa dels factors externs.

Possible evolució: Actuació immediata, si no s'actua sobre aquestes lesions i els factors que originen aquestes, s'anirà perdent gradualment la resta de pedres del parament vertical.

Patologia amb lleu perill estructural, ja que principalment actua la humitat i es mostra inicialment al revestiment de les parets abans d'arribar a l'interior dels murs de mamposteria originant la ràpida degradació de les pedres i els material d'unió presents a l'interior del murs de mamposteria.

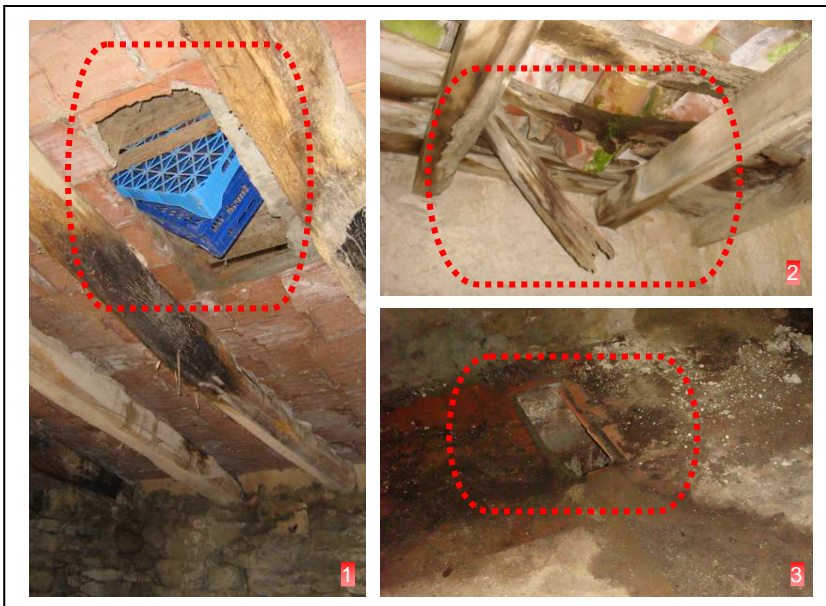
Plànols
 Nº: 11
 Patologies estructura

A més, com la masia presenta diferents tipologies de forjats i sotacoberta les peces que es trenquen varien, així en poden trobar amb peces ceràmiques, de fusta o totes dues deteriorades.

Directes: pèrdua d'adherència o deteriorament dels materials que formen els forjats i les teulades originat per múltiples factors: el pas del temps humitat, asolejament, canvis de temperatura, esquerdes,... A més, l'estat de conservació de la masia afecta negativament a totes aquestes estructures esgotant més ràpidament la vida útil dels materials que les conformen.

Indirectes: donat que el mas té zones més antigues que altres i es desconeix amb precisió l'antiguitat de cadascuna, però totes elles tenen un elevada edat, no es pot fer menció de cap defecte d'execució o de mala qualitat, més que allò que es pot observar a l'actualitat.

Possible evolució: Actuació immediata, si no s'actua sobre aquestes lesions i els factors que originen aquestes, s'anirà perdent gradualment la resta de pedres del parament vertical.

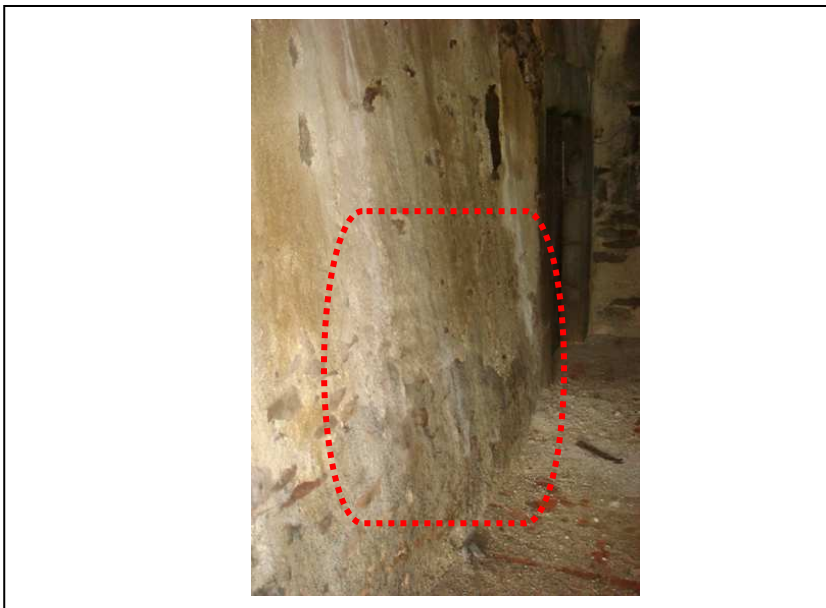
Plànols
 Nº: 12
 Patologies paraments
 Nº: 17
 Patologies seccions

Segons l'origen de la lesió es poden establir, entre d'altres causes: inflament de la paret o empenta de les bigues del forjat.

Realitzar inspeccions visuals periòdiques en els diferents murs i parets de la masia, controlant l'aparició de noves esquerdes o fissures que indiquin la presència d'un nou abombament. Posteriorment, actuar sobre aquestes.

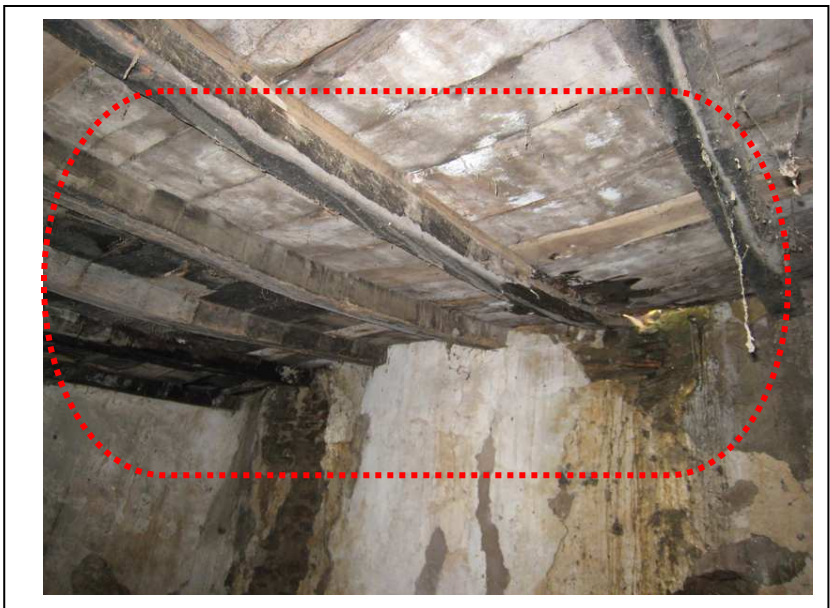
Plànols
 Nº: 11
 Patologies estructura

Directes: la deformació de la biga per fletxa apareix com a conseqüència d'una sobrecàrrega o bé pel deteriorament que pateix la fusta amb el pas del temps: atacs d'insectes, humitats, asolejament, canvis de temperatura,... A més, l'estat de conservació de la masia afecta negativament a totes aquestes estructures esgotant més ràpidament la vida útil dels materials que les conformen.

Indirectes: donat que el mas té zones més antigues que altres i es desconeix amb precisió l'antiguitat de cadascuna, però totes elles tenen un elevada edat, no es pot fer menció de cap defecte d'execució o de mala qualitat, més que allò que es pot observar a l'actualitat.

Possible evolució: Actuació immediata, si no s'actua sobre aquestes lesions i els factors que originen aquestes, anirà augmentant la deformació de les bigues i poden arribar a afectar a la resta de bigues sanes.

Els passos a seguir per la col·locació d'un perfil d'acer laminat a l'inferior d'una biga són els següents:

- 1.- Estintolament de la zona de sostre que recolza sobre la biga.
- 2.- Realitzar un forat a la paret, construint un dau de formigó per repartir les càrregues de la biga de reforç.
- 3.- Col·locació d'un perfil de reforç (protegint els caps de biga amb pintura antioxidant) sota la biga malmesa o fletxada.
- 4.- Finalment, reomplir l'espai entre biga i perfil de reforç amb morter o bé, mitjançant petites fustes per fer entrar en càrrega el forjat.

Per a aquesta lesió s'aconsella evitar les sobrecàrregues i dur a terme un bon manteniment i control de la masia en general.

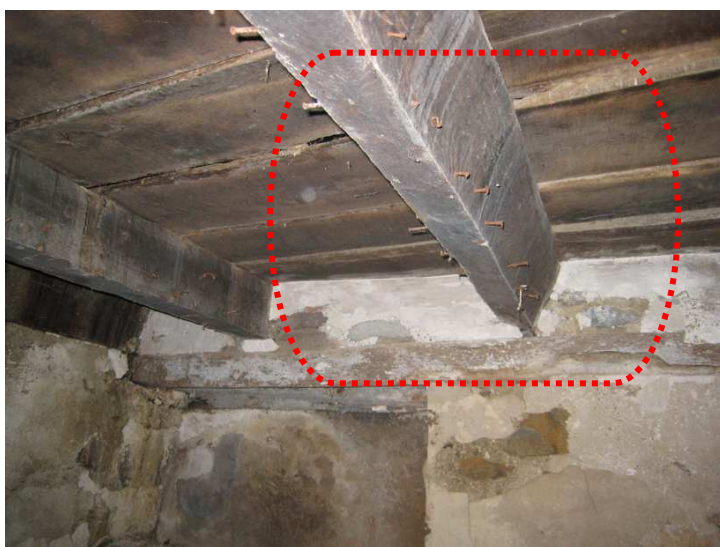
Indirectes: donat que el mas té zones més antigues que altres i es desconeix amb precisió l'antiguitat de cadascuna, però totes elles tenen un elevada edat, no es pot fer menció de cap defecte d'execució o de mala qualitat, més que allò que es pot observar a l'actualitat.

Possible evolució: Actuació immediata, si no s'actua sobre aquestes lesions i els factors que originen aquestes, anirà augmentant la deformació de les bigues i poden arribar a afectar a la resta de bigues sanes.

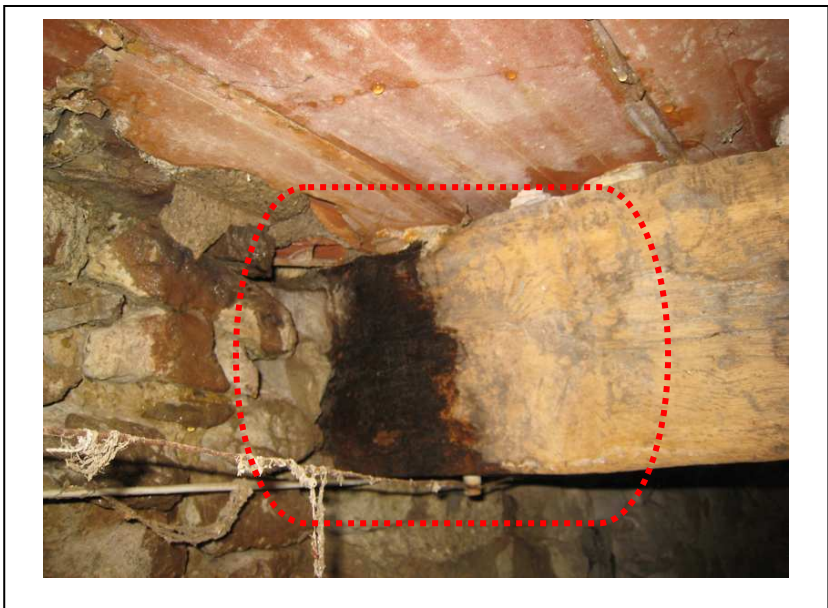
Plànols
 Nº: 11
 Patologies estructura

Els caps de les bigues de fusta es podreixen a causa de la humitat, ja que els extrems de les bigues de fusta, al quedar empostrats i no airejar-se provoquen que es concentri un grau d'humitat elevat accelerant que la fusta es podreixi. Això, conjuntament amb el fet que es filtra aigua de plantes superiors, causa el deteriorament del forjat en general.

Directes: la principal causa és la humitat a la zona de càrrega de les bigues de fusta, on es produeix la putrefacció als extrems de les bigues. Aquesta putrefacció pot anar acompanyada dels atacs d'insectes xilòfags, que deteriorarien encara més la resistència de la biga. Per a detectar si són atacades s'aconsella fer la prova dels ultrasons.

Indirectes: donat que el mas té zones més antigues que altres i es desconeix amb precisió l'antiguitat de cadascuna, però totes elles tenen un elevada edat, no es pot fer menció de cap defecte d'execució o de mala qualitat, més que allò que es pot observar a l'actualitat.

Possible evolució: Actuació immediata, si no s'actua sobre aquestes lesions i els factors que originen aquestes, anirà augmentant la putrefacció de les bigues afecten al funcionament del forjat de forma general.

Aquest mètode és una possible solució al podriment dels caps de les bigues mitjançant l'ús d'unes barres als extrems de les barres com es detalla als següents passos a seguir:

- 1.- Estintolament de la biga afectada.
- 2.- Eliminar tota la fusta malmesa fins arribar a la fusta sana; també s'ha de netejar l'espai de la paret on es recolza la biga.
- 3.- Foradar la fusta bona en la direcció del punt de recolzament, per rebre les barres de l'armadura.
- 4.- Introduir les barres de l'armadura (fibra de vidre i resines) a la zona que prèviament a quedat fixat mitjançant el càlcul.
- 5.- Col·locació de l'encofrat (provisional o perdut).
- 6.- Abocar el morter de resines segons la proporció calculada.
- 7.- Retirar l'encofrat i finalitzar deixant completament tapat el forat.

Per a aquesta lesió s'aconsella evitar les sobrecàrregues i dur a terme un bon manteniment i control de la masia en general.

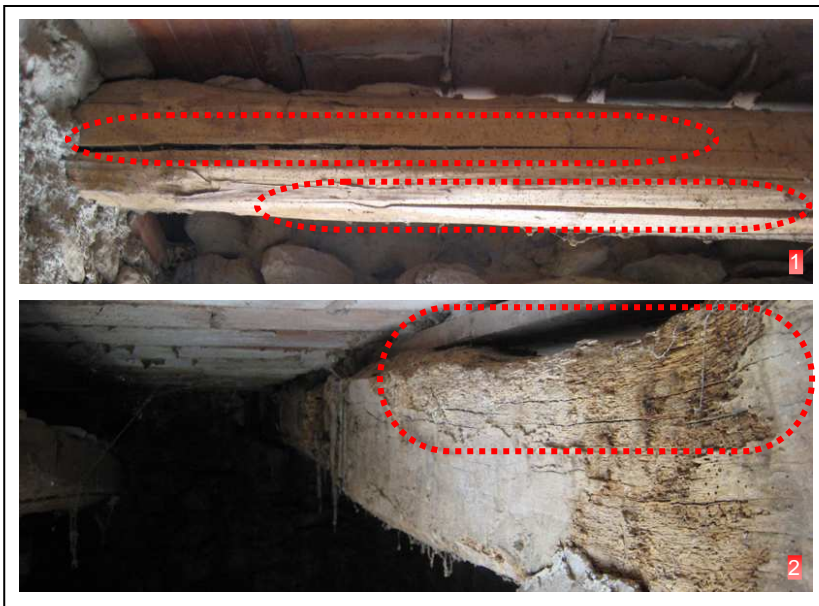
Plànols
 Nº: 11
 Patologies estructura

La pèrdua de secció i la fissuració de bigues apareixen com a resultat de les variacions d'humiditat que pateix la fusta juntament amb la sobrecàrrega d'ús i l'atac d'insectes.

Directes: la principal causa són la sobrecàrrega d'ús, l'atac d'insectes i els constants canvis d'humiditat que generen dilatacions i contraccions.

Indirectes: donat que el mas té zones més antigues que altres i es desconeix amb precisió l'antiguitat de cadascuna, però totes elles tenen un elevada edat, no es pot fer menció de cap defecte d'execució o de mala qualitat de les bigues inicialment.

Possible evolució: Actuació immediata, si no s'actua sobre aquestes lesions i els factors que originen aquestes, s'anirà reduint la resistència d'aquestes fins arribar a la fallida del forjat.

Patologia amb possible perill estructural, en funció del grau de deteriorament que pateixen les bigues fissurades i les que han reduït la seva secció.

Per a dur a terme una actuació sobre unes bigues que no tenen la suficient capacitat per absorbir les càrregues previstes es realitzaran el següents passos:

- 1.- Estudiar el diagrama de moments de la biga concreta i calcular les seccions de fusta que s'han d'unir lateralment, de forma que el moment d'inèrcia y el mòdul resistent resultants siguin suficients.
- 2.- Augmentar la secció encolant lateralment el taulons que s'han d'unir i fixar amb cargols, els qual hauran de traspasar tota la secció de fusta (3).

Per a aquesta lesió s'aconsella evitar les sobrecàrregues i dur a terme un bon manteniment i control de la masia en general.

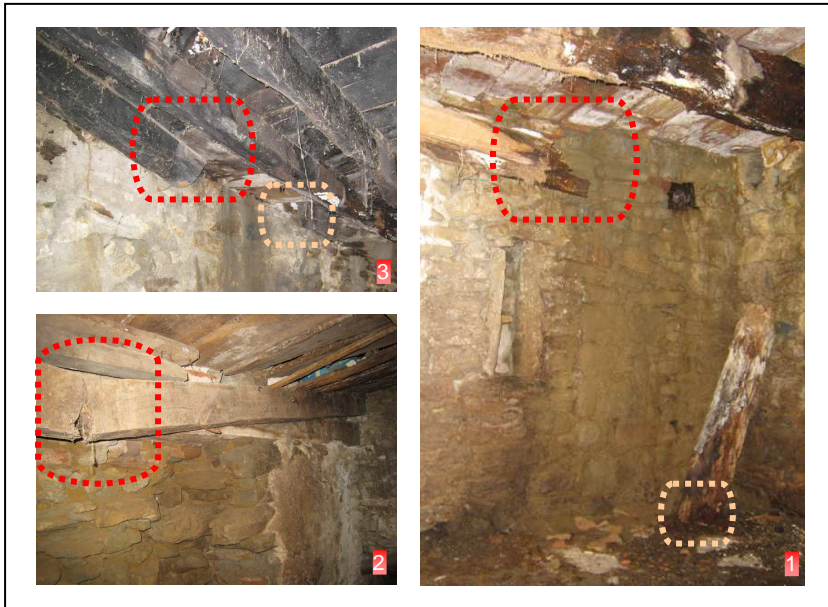
Plànols
 Nº: 11
 Patologies estructura

El trencament de les bigues de fusta a aquesta mesura presenta diferents causes amb independència l'una de les altres. Així només es relacionen en el fet que les bigues trencades de realitzen cap aportació a l'estructura.

3.- Construir unes pletines, amb forma de V, que agafaran per sota la biga malmesa ancorant-se a la cara superior de les bigues dels costats. (les pletines aniran correctament protegides amb pintura antioxidant).

4.- Restituir el paviment aixecat.

Per a aquesta lesió s'aconsella evitar qualsevol tipus d'humitat i sobrecàrregues, a més de dur a terme un bon manteniment i control de la masia en general.

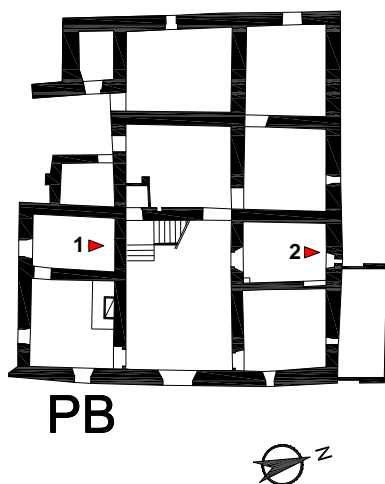
Localització: Parament vertical: façanes exteriors i parets interiors

Aquest mètode consisteix en l'acció d'un camp elèctric que orienta las partícules coloidals administrades (foresita) al líquid, fent que flueixi cap a l'ànode (anaforesis) o cap al càtode (cataforesis), obstruint així el fluxe d'humitat ascendent. Aquest mètode es convenient que es realitzi per una persona especialitzada.

- 1.- Inspeccionar tots els forats i esquerdes que s'han originat segons els paràmetres esmentat a les fitxes relacionades amb esquerdes.
- 2.- Realitzar forats amb una broca de 12 a 17 mm. de diàmetre. És aconsellable fer els forats per les dos bandes del mur amb una profunditat de 2/3 parts l'amplada del mur i deixant una distància entre els forats de 20 a 24 cm. Els forats tondran una inclinació aproximada de 30°.
- 3.- Col·locació dels estris per realitzar la injecció als orificis.
- 4.- Injectar el producte hidrofugant fins saturar el gruix el mur.

Per crear una barrera horitzontal es recomana consultar la dosificació amb empreses especialitzades, tot i això les dosis aproximades per crear aquesta barrera mitjançant la injecció de productes químics són: de 4 a 4,5 l/m per parets de 50cm de gruix i de 5,5 a 6-6 l/m per parets de 70cm de gruix.

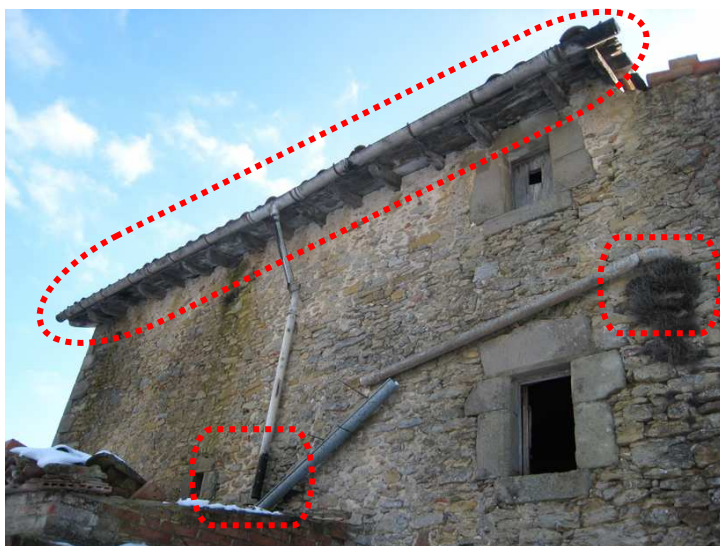
Nº: 12
Patologies paraments

Localització: Parament vertical i horitzontal

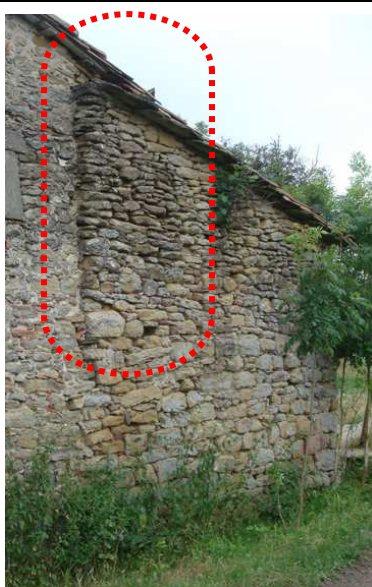
Nº: 12

Localització: Parament vertical i horitzontal, acabat superficial

Així doncs, eliminada prèviament les possibles humitats per capil·laritat que pot presentar la paret i controlada la retracció del nou morter es realitzen els següents passos:

- 1.- Netejar les juntes i les pedres que s'han de reajuntar, per aconseguir màxima adherència.
- 2.- Mullar les pedres per millorar l'adherència del morter.
- 3.- Reajuntar amb un nou morter especial lleugerament expansiu.
- 4.- Passades 12 hores raspallar les juntes amb la finalitat de deixar la pedra neta.

Realitzar inspeccions visuals periòdiques de les diferents erosions mecàniques presents a la masia, controlant les pròpies erosions i l'aparició de noves. Sense deixar de banda l'estat de conservació de la masia

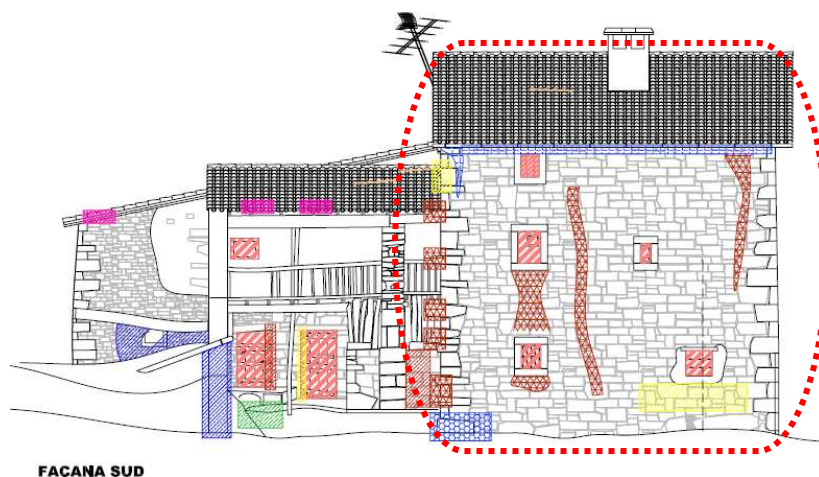
FAÇANA SUD

Directes: les causes són els agents atmosfèrics com: aigua de pluja, vent, asolejament,... Generalment aquestes erosions atmosfèriques generen la meteorització de materials petrins provocada per la succió de l'aigua de pluja que, si va acompanyada per posteriors gelades i a dilatació corresponent, trenca les làmines superficials del material constructiu.

FÍSICA

Localització: Parament vertical i horitzontal, sobretot acabat superficial a façanes

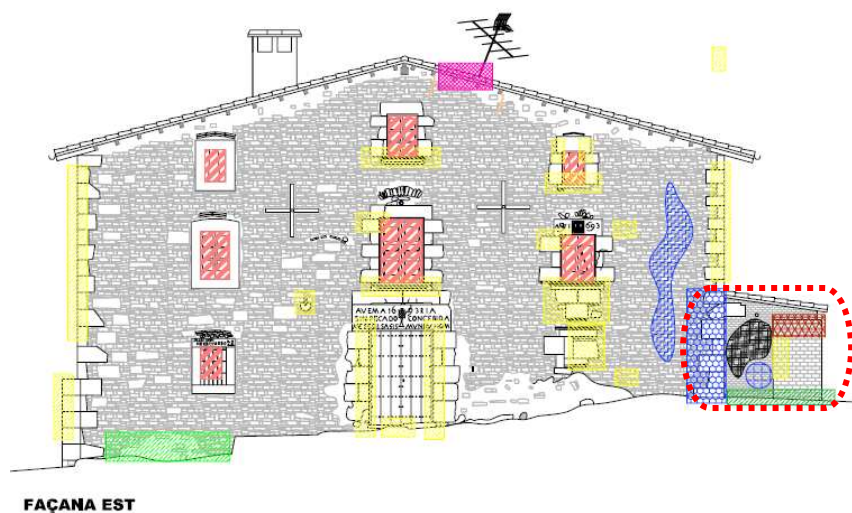
QUÍMICA

Localització: Parament vertical i horitzontal

Les lesions per eflorescències que apareixen generalment es detecta fàcilment el seu origen i es poden reparar amb facilitat.

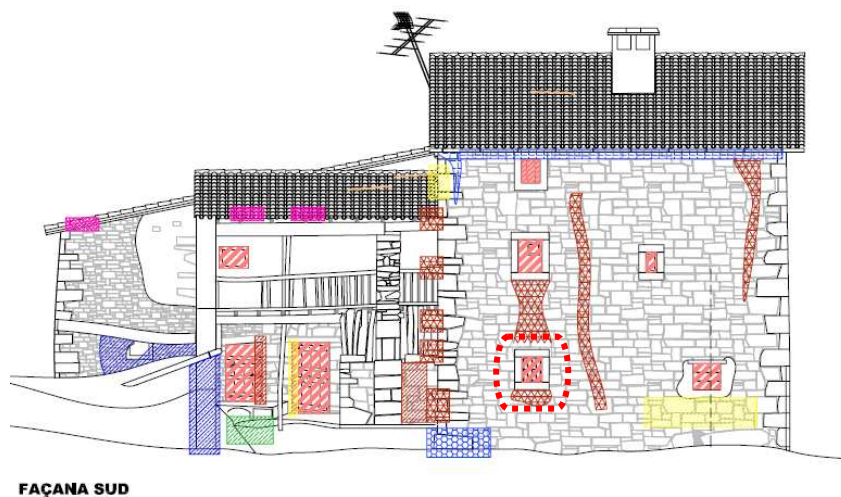
OXIDACIONS I CORROSIONS

Localització: Metalls presents a diferents elements constructius

La oxidació i la corrosió són un conjunt de transformacions moleculars que tenen com a conseqüència la pèrdua de material a la superfície de metalls com el ferro i l'acer. Els processos patològics d'aquestes transformacions són químicament diferents, però apareixen pràcticament de manera simultània i presenten uns símptomes molt similars.

Directes: la principal causa és la presència d'humitat pluvial i de l'ambient. No obstant això, la transformació dels metalls en òxid es dur a terme al entrar en contacte amb l'oxigen, ja que la superfície del metall tendeix a transformar-se en òxid que és químicament més estable, protegint la resta del metall de l'acció de l'oxigen. En canvi, la corrosió és la pèrdua progressiva de partícules de la superfície del metall, com a causa de l'acció d'una pila electroquímica.

Possible evolució: Actuar sobre la oxidació i la corrosió, si no s'actua es pot agreujar l'exposició de la zona accelerant aquest processos fins arribar a la destrucció del metall.

Les lesions per oxidació i corrosió que apareixen generalment es detecten fàcilment pel seu color marronós i vermellós que indiquen la falta de protecció de la superfície del metall. S'haurà d'eliminar aquestes lesions i analitzar si el metall encara pot fer la seva funció o bé a perdut les seves característiques, en aquest cas es substituiria l'element de metall per un altre que presenti les mateixes característiques.

Considerant l'origen de la causa la humitat, l'oxigen i la pila electroquímica s'ha d'actuar per evitar que els metalls quedin afectats per aquestes causes.

Realitzar inspeccions visuals periòdiques de la masia, controlant l'aparició de noves oxidacions i corrosions.

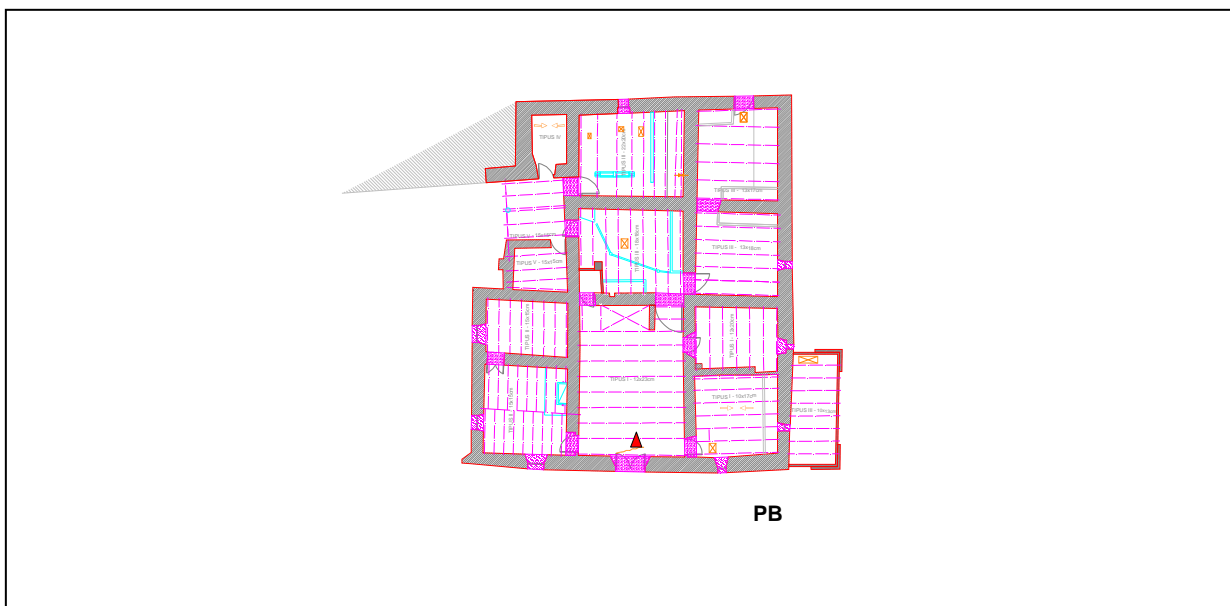
Tipus:
 QUÍMICA

Localització: Parament horitzontal: estructura de forjats i teulades

Les lesions per atacs biòtics d'insectes xilòfags es poden reparar en funció de la seva gravetat, ja que ocasionalment s'aconsella la substitució de la fusta o bé actuar sobre aquesta i després reforçar-la.

Així doncs, per dur a terme un tractament curatiu de les bigues de fusta del forjat, que són les principals afectades, a continuació s'indiquen uns possibles passos a realitzar:

- 1.- Determinar la profunditat fins on arribar l'atac biòtic.
- 2.- Comprovar la capacitat mecànica de les peces afectades, mitjançant càlculs.
- 3.- Eliminar la fusta atacada i neteja del forat resultant
- 4.- Col·locar al lloc de la fusta eliminada una secció equivalent de fusta tratada o bé de morter amb resina epoxi.
- 5.- Obrir els porus de la fusta raspant la pintura o qualsevol altres producte que tapi la fusta.
- 6.- Foradar la fusta amb la finalitat d'injectar insecticida.
- 7.- Injectar sense pressió un insecticida que arribi a totes les zones de la fusta.
- 8.- Finalitzar el tractament, pintant la part exterior de les peces tractades amb un protector.

En cas de trobar-se afectats els caps de les bigues s'estudiarà la possibilitat de substituir-los amb algun sistema com ara els esmentat a la fitxa nº11 que tracta el podriment de caps de biga.

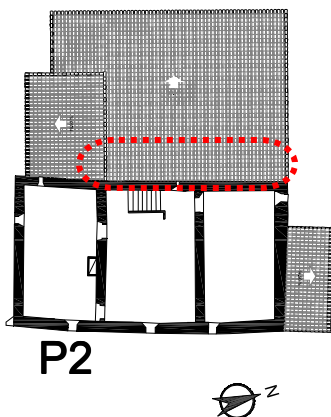
QUÍMICA

Localització: Parament horitzontal: estructura de forjats i teulades

Les lesions per atacs biòtics dels microorganismes vegetals es poden reparar en funció de la seva gravetat, ja que ocasionalment s'aconsella la substitució d'elements estructurals, com les bigues de fusta.
