ARQUITECTURA TÈCNICA
PROJECTE FINAL DE CARRERA

DIAGNOSIS I PROPOSTA D'INTERVENCIÓ DEL CASAL FONT D'EN FARGUES

PROJECTISTES: Ignasi Bullich Massagué
Gemma Cisa Pàmies

CONVOCATÒRIA: Juny 2009

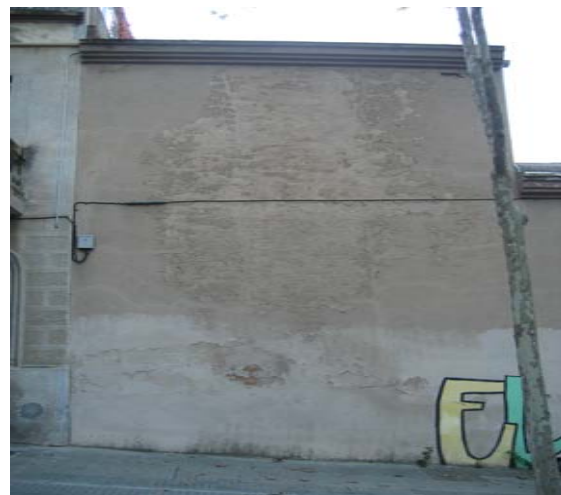
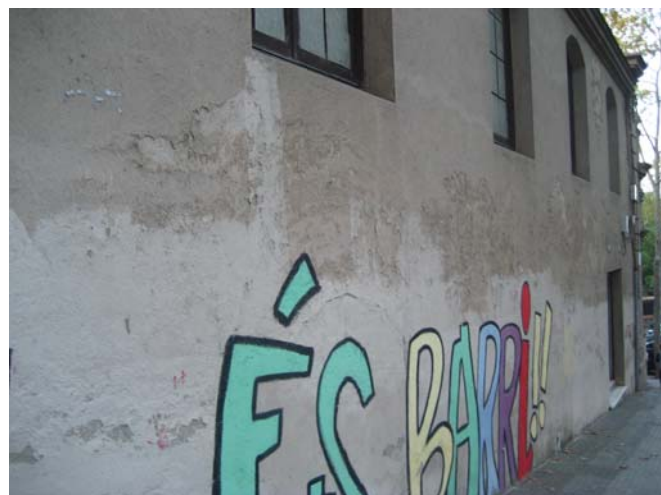
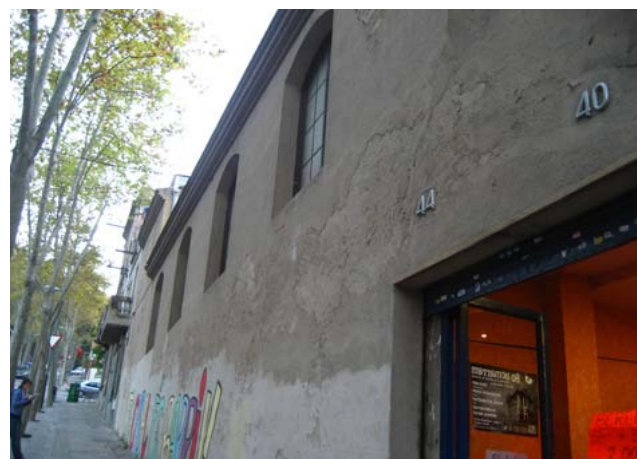
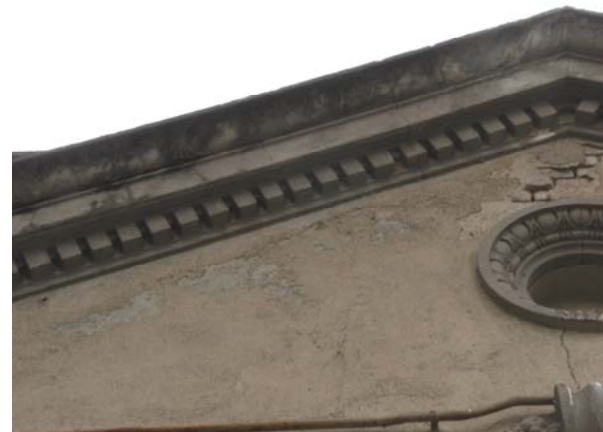
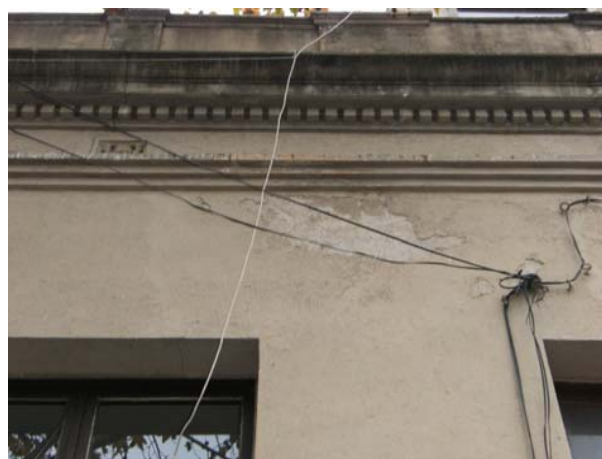
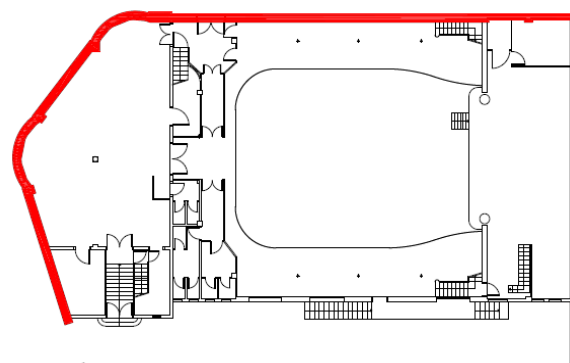
Fitxa: Ubicació: Façana Passeig Font d'en Fargues
01 Lesió: D401, D402.

Disgregació de l'acabat de la façana.

Es sanejarà totes les façanes fins deixar el parament de totxo vist i net. Un cop sanejades les façanes, s'inspeccionaran per assegurar que no hi ha cap esquerda o fissura que hagi quedat oculta. En el cas que existeixi alguna fissura, es rascarà la paret amb un raspall de pues d'acer, es col·locarà una malla plàstica tipus "mallatex" i s'aplicarà morter sense retracció. En el cas que existeixi alguna esquerda, es procedirà al grapat d'aquesta, havent comprovat prèviament que està morta, mitjançant grapes d'acer inoxidable. Una vegada reparades les esquerdes i les fissures, en el cas que n'apareguin, es procedirà a la realització del nou acabat mitjançant una capa de morter monocapa amb una malla plàstica tipus "mallatex" incorporada al seu interior.

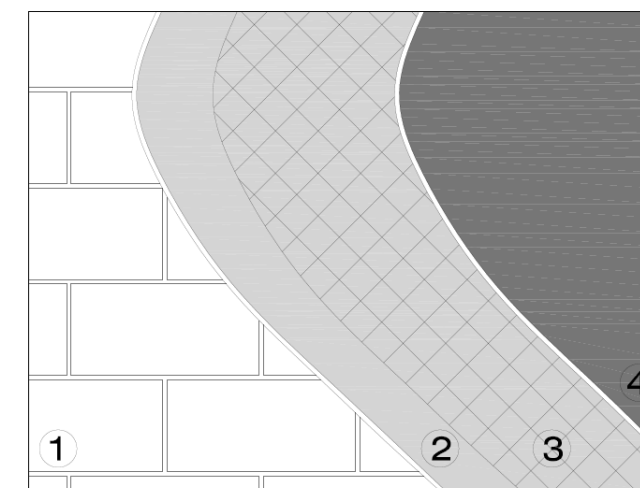
- 1- Parament de totxo
- 2- Morter monocapa
- 3- Malla plàstica tipus "mallatex"
- 4- Morter monocapa

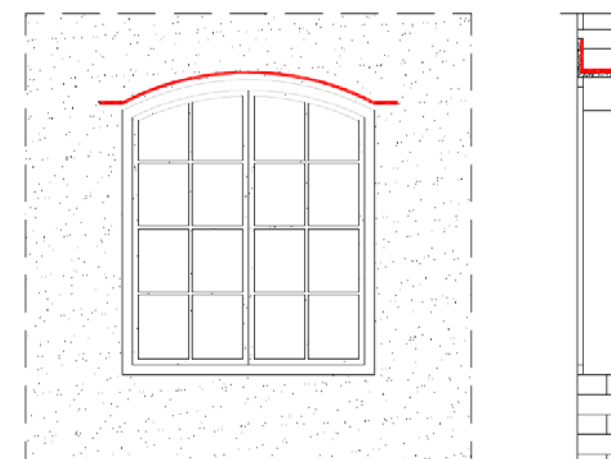
Fissura al centre de l'arc de la finestra.

Fissura al punt mig de l'arc de la finestra de façana. És la única fissura que tenen les obertures, i la trobem en 5 finestres de 10.

En primer lloc caldrà realitzar un recàlcul de les càrregues i un dimensionat del dintell. Es sanejarà la zona de l'arc fins eliminar tot l'acabat i es col·locarà un dintell metàl·lic en forma d"L" recolzat mínim 20 cm per banda al parament. Finalment es realitzarà el nou acabat segons el projecte.

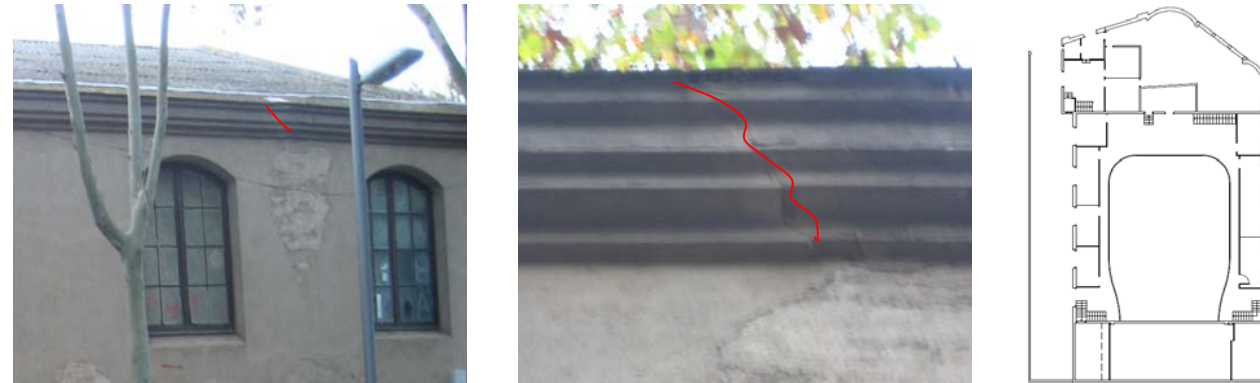
Fitxa: Ubicació: Façana Passeig Font d'en Fargues
04 Lesió: ES401

Esquerda a la marquesina

Es sanejarà la cornisa deixant-la vista. Un cop sanejada, s'inspeccionarà per assegurar que no hi ha cap esquerda o fissura que hagi quedat oculta. Posteriorment es procedirà al grapat de l'esquerda o esquerdes mitjançant grapes d'acer inoxidable, havent comprovat abans que l'esquerda o esquerdes estiguin mortes, i seguidament es realitzarà l'acabat amb morter monocapa amb una malla plàstica tipus "mallatex" incorporada a l'interior.

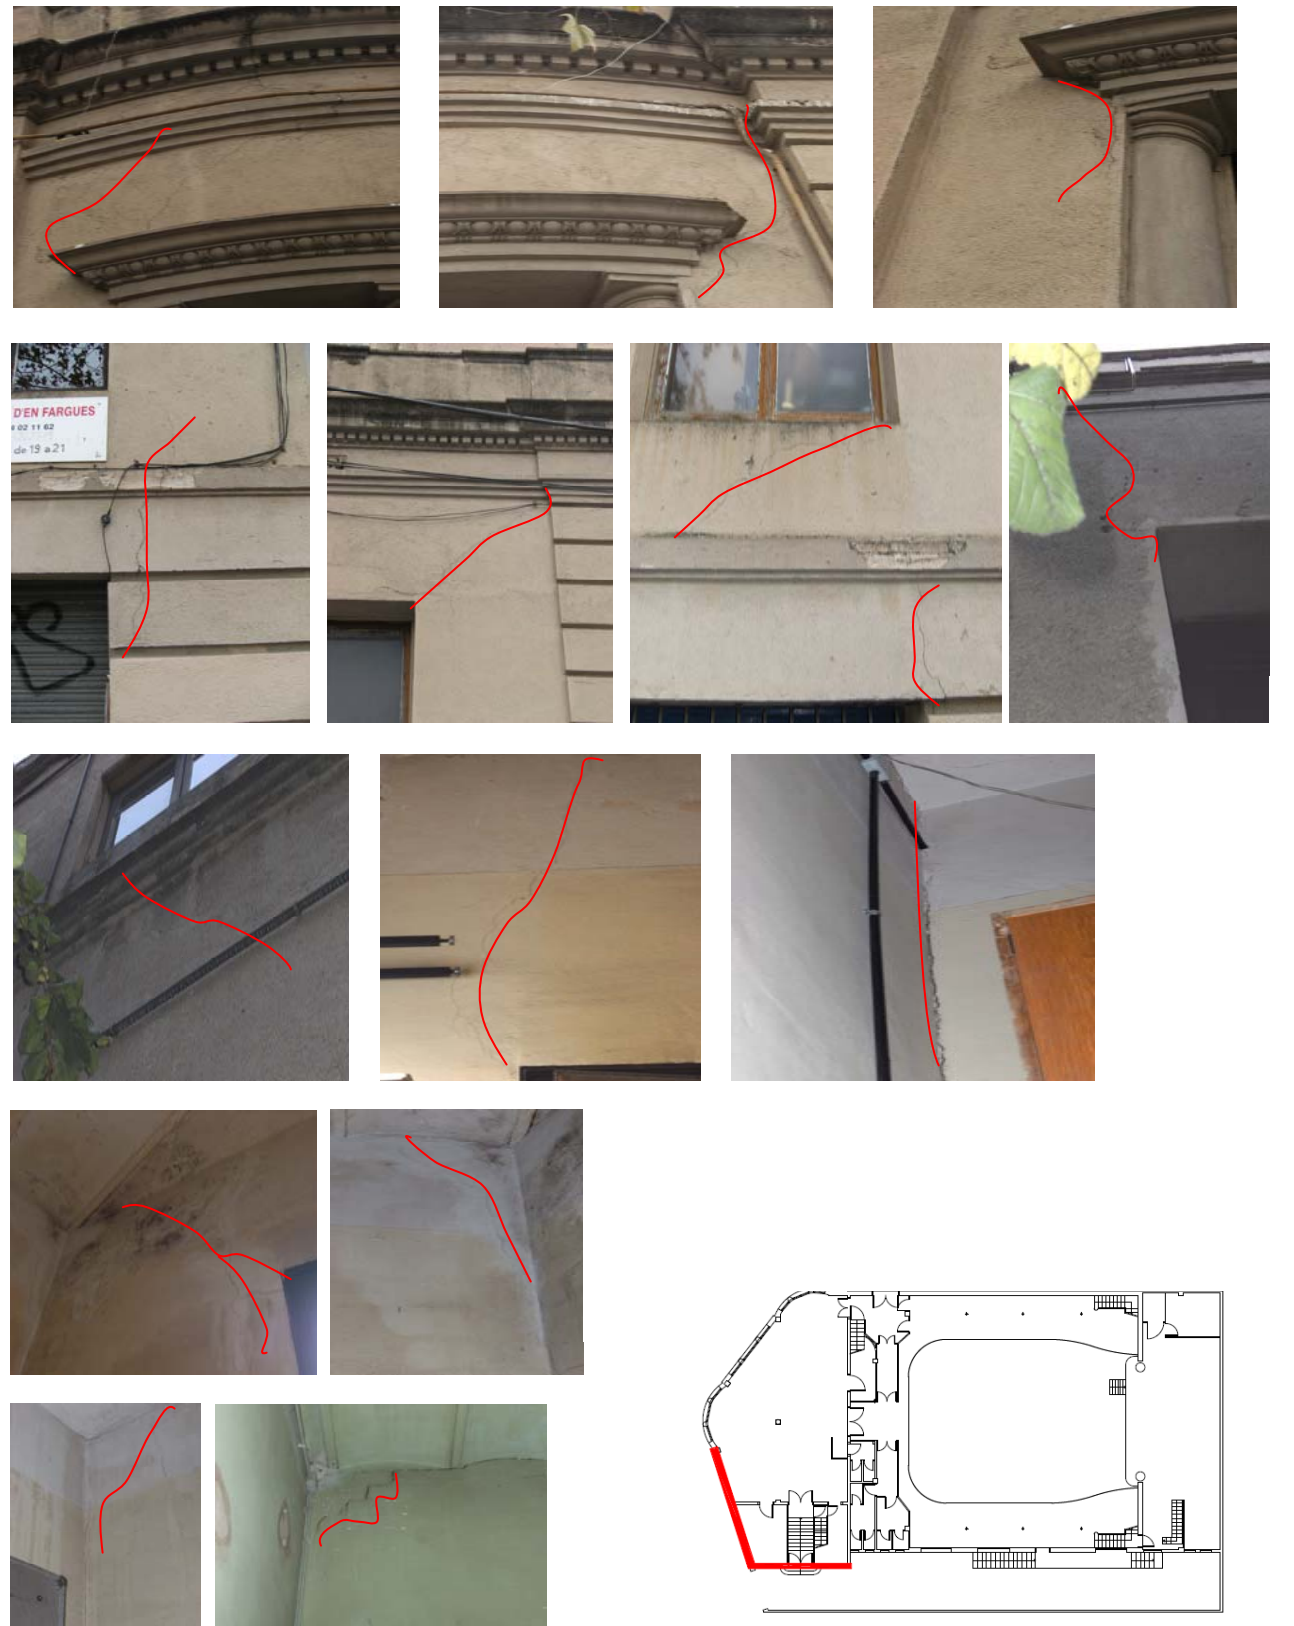
Fitxa: **07** Ubicació: Façana Passeig Font d'en Fargues
 Lesió: ES407...ES414, F407, ES103, ES104, ES113...ES118, ES215

Esquerdes inclinades a la paret de façana.

En primer lloc s'encarregarà un estudi geotècnic del terreny, per conèixer les seves propietats. Paral·lelament, caldrà esbrinar si les esquerdes estan mortes o no mitjançant testimonis. Un cop coneguts aquests dos factors, es decidirà l'actuació més convenient. En el cas de la fallada del terreny o insuficiència del fonament, realitzarem un reforç d'aquest mitjançant una sabata correguda de formigó armat realitzada per trams no superiors a 60 cm, per tal d'assegurar l'estabilitat de l'edifici, i lligada al fonament de maçoneria existent amb barres d'acer i resines epoxi.

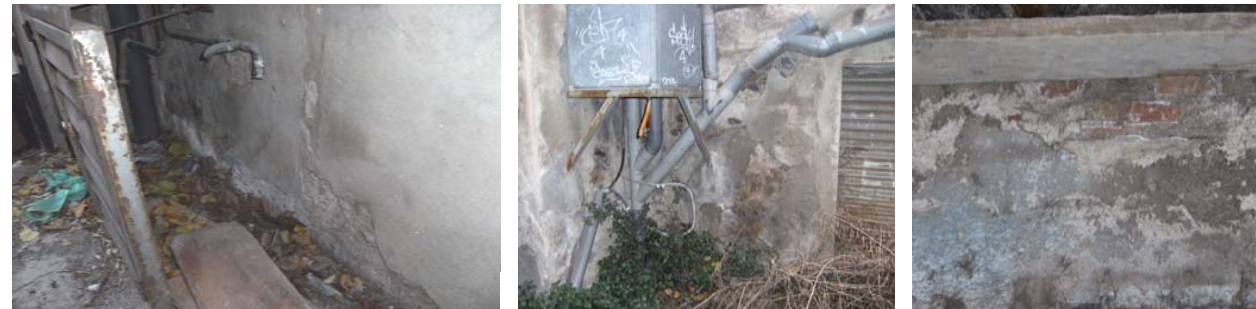
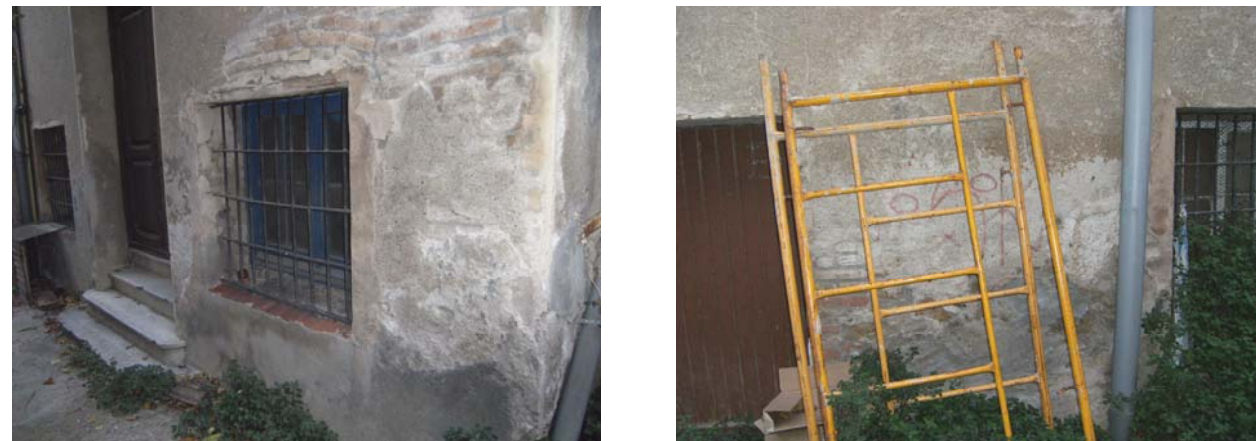
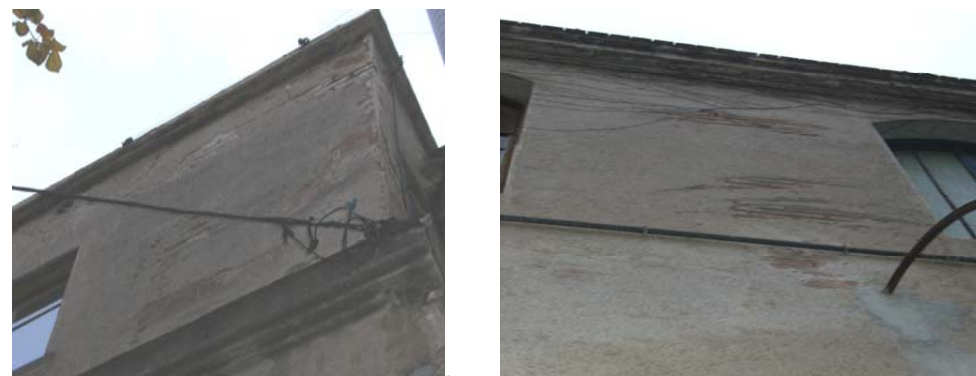
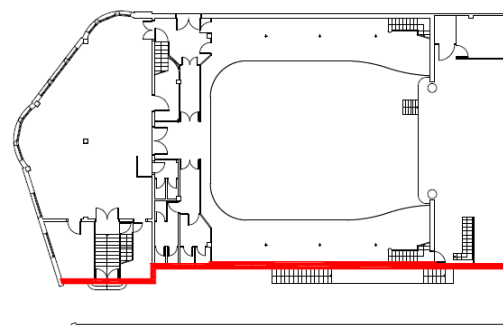
Fitxa: Ubicació: Façana pati interior
10 Lesió: D403

Disgregació de l'acabat de la façana.

La causa directe de la lesió són els agents atmosfèrics, com poden ser l'aigua de pluja, el vent, etc..., l'envelliment tant de la façana com del seu arrebossat, que pot haver perdut l'adherència amb el parament, i l'existència de vegetació en contacte amb la façana, que afavoreix la presència d'humitat i la degradació de l'acabat.

En primer lloc, caldrà retirar tota la vegetació existent, i posteriorment es sanejarà la façana fins deixar el parament de totxo vist i net. Un cop sanejat, s'inspeccionarà per assegurar que no hi ha cap esquerda o fissura que hagi quedat oculta. En el cas que existeixi alguna fissura, es rascarà la paret amb un raspall de pues d'acer, es col·locarà una malla plàstica tipus "mallatex" i s'aplicarà morter sense retracció. En el cas que existeixi alguna esquerda, es procedirà al grapat d'aquesta, havent comprovat prèviament que està morta, mitjançant grapes d'acer inoxidable. Una vegada reparades les esquerdes i les fissures, en el cas que n'apareguin, es procedirà a la realització del nou acabat mitjançant una capa de morter monocapa amb una malla plàstica tipus "mallatex" incorporada al seu interior. Per evitar l'aparició de nova vegetació, que podria tornar a produir la disgregació de l'acabat, es pavimentarà el pati mitjançant una solera de formigó armat col·locada damunt d'una capa de graves i una làmina de PVC, amb un posterior acabat amb peces ceràmiques per exterior.

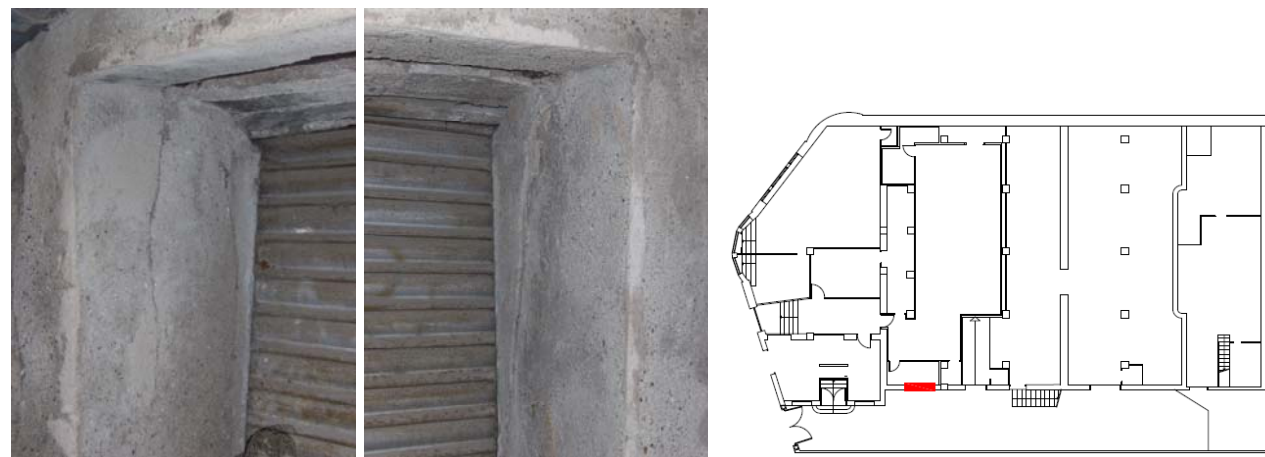
Fitxa: Ubicació: Façana pati interior
11 Lesió: ES417, ES418

Esquerdes verticals als brancals de la porta.

La possible causa de la lesió pot ser la tensió que produeix el dintell al punt de recolzament a la paret. Tanmateix, és probable que l'augment de volum del perfil metàl·lic a causa de la corrosió – oxidació afavoreixi el trencament del parament.

Es substituirà el dintell per un altre format per una pletina metàl·lica d'acer inoxidable, prèviament dimensionada, de 30 cm d'ample, per tal de repartir la carga al llarg de l'espessor de la paret. El procés a seguir serà realitzant un estintolament.

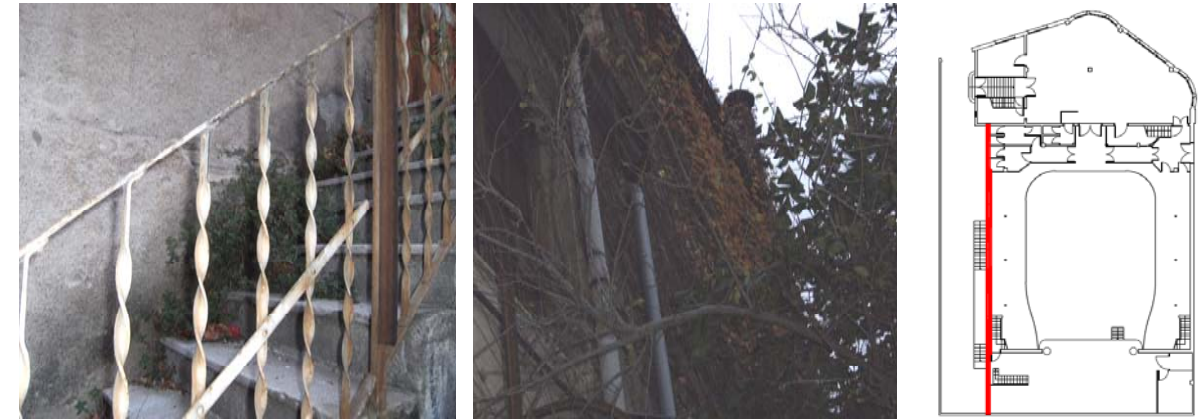
Fitxa: Ubicació: Façana pati interior
14 Lesió: OV401, OV402

Organismes vius a la façana

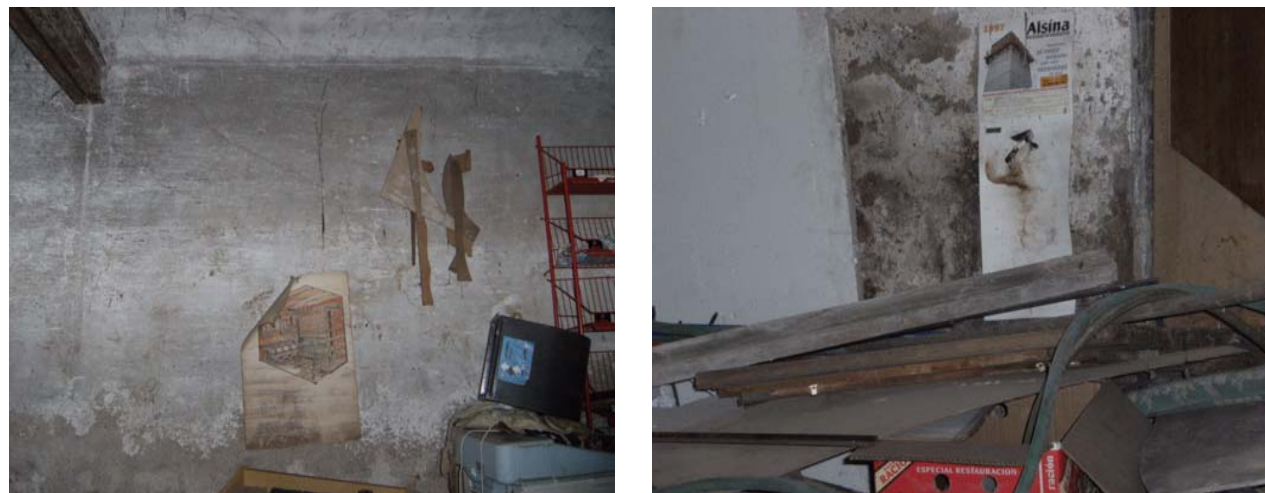
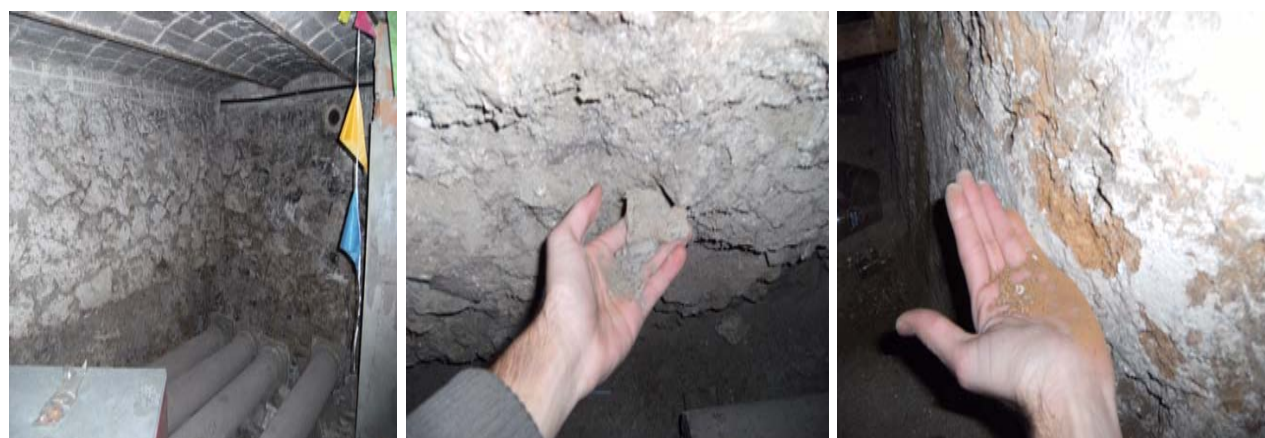
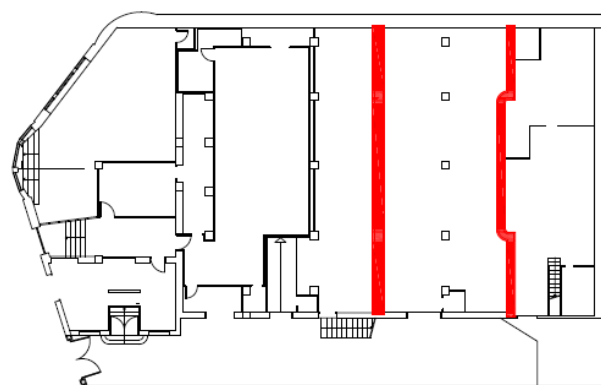
Fitxa: Ubicació: Planta Soterrani
17 Lesió: H006, H007, H008

Humitat i despreniment a la paret de pedra

Caldrà impermeabilitzar el mur de manera que s'impossibiliti l'aparició de la humitat per capil·laritat. En primer lloc, sanejarem tota la zona afectada, deixant el parament de maçoneria net. Llavors, per trams no superiors a 60 cm, es realitzarà un tall horitzontal al parament, el més a la vora possible del paviment, i es col·locarà en aquest una làmina impermeable. Es repetirà aquesta operació per trams, solapant la tela amb les contigües, durant tota la llargada del mur. D'aquesta manera haurem aconseguit impermeabilitzar el mur de l'aigua provinent del terreny.

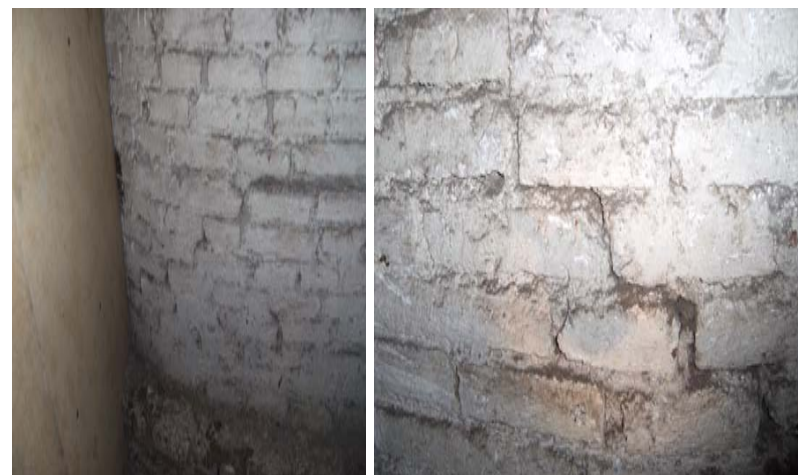
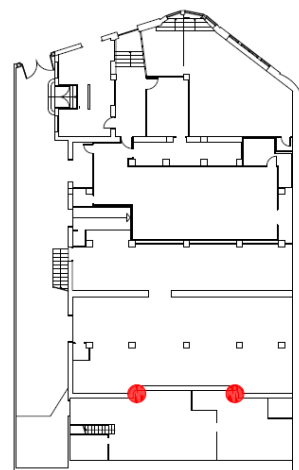
Fitxa: Ubicació: Planta Soterrani
18 Lesió: ES005, ES007

Esquerdes a la paret de totxo.

Malgrat que suposem que les esquerdes estan mortes, ho comprovarem mitjançant testimonis. Un cop analitzat, si estan mortes, es procedirà al grapat d'aquestes mitjançant grapes d'acer inoxidable col·locades a 20-30 cm de separació entre elles. Posteriorment es revestirà la paret amb un enguixat i pintat per tal d'amagar les grapes.

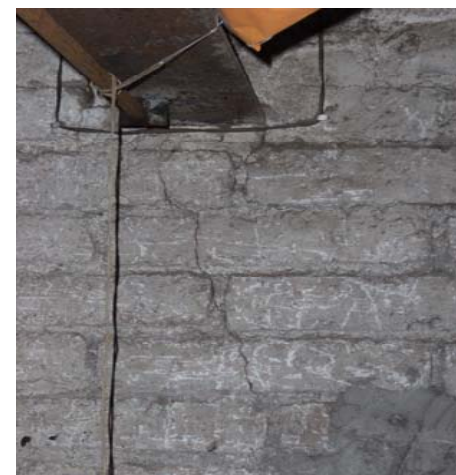
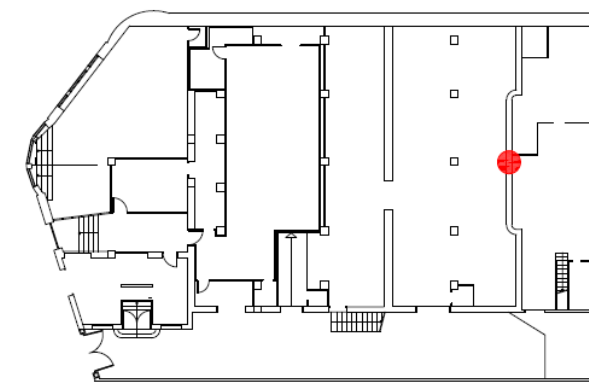
Fitxa: Ubicació: Planta Soterrani
19 Lesió: ES006

Esquerda a la paret de totxo.

Malgrat que suposem que les esquerdes estan mortes, ho comprovarem mitjançant testimonis. Un cop analitzat, si estan mortes, es procedirà al grapat d'aquestes mitjançant grapes d'acer inoxidable col·locades a 20-30 cm de separació entre elles. Posteriorment es revestirà la paret amb un enguixat i pintat per tal d'amagar les grapes.

En el cas que no estigui morta, caldrà analitzar més profundament la lesió i els elements per determinar-ne la causa.

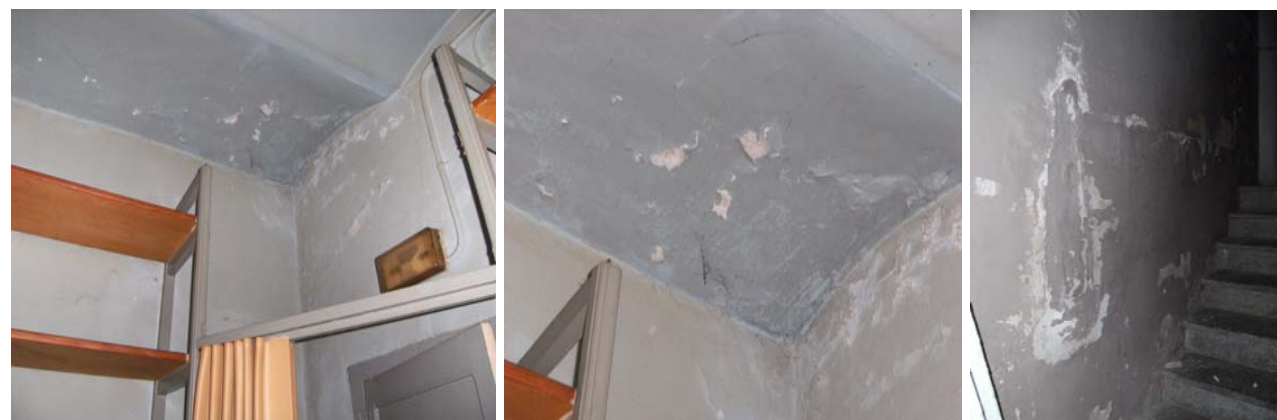
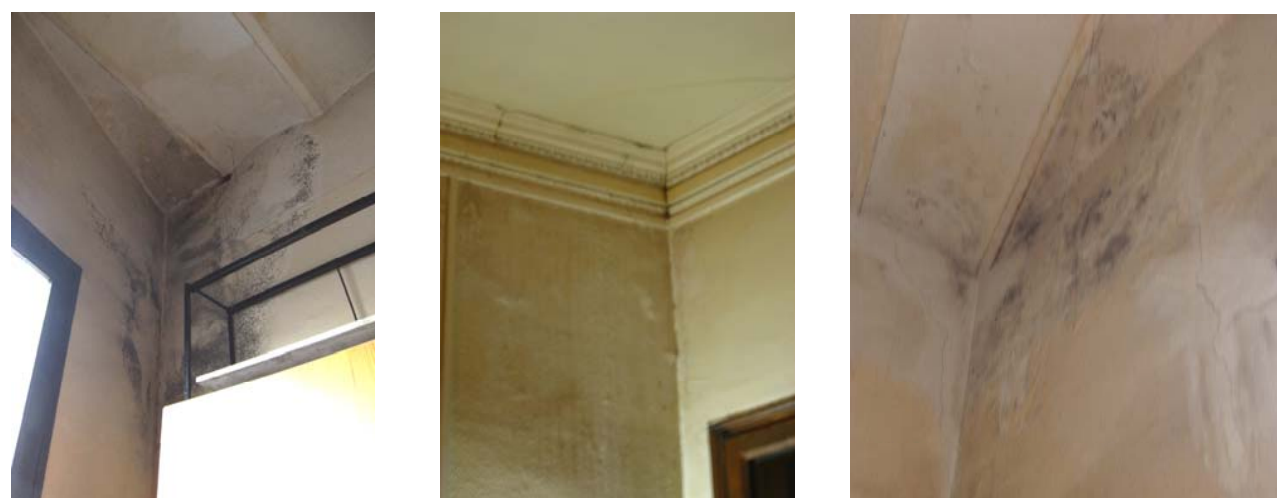
Fitxa: **20** Ubicació: Planta Soterrani, Planta Baixa
 Lesió: H002, H101, H102, H103, H104, H105,

Humitat accidental

La causa directa de les lesions són, en primer lloc, la fuga dels baixants que van per l'interior de la façana, pel que fa a les dues primeres humitats. La causa de la tercera humitat és l'estat de la bunera de la terrassa, que està totalment taponada. Per últim, la causa directa de la quarta humitat, és la fuga dels desguassos del bany de la vivenda, que deuen estar en mal estat o mal executats.

Per una banda, per les dues primeres humitats, caldrà realitzar cales a les zones afectades per detectar el punt del baixant que té la fuga. Un cop detectada, caldrà reparar-lo segons convingui. Per la tercera humitat, i segons el projecte d'intervenció, cal enderrocar i executar de nou la coberta, prenent especial atenció a l'entrega amb la bunera. Per la quarta humitat, s'eliminaran els desguassos del bany, ja que al projecte de proposta es contempla l'enderroc de la vivenda.

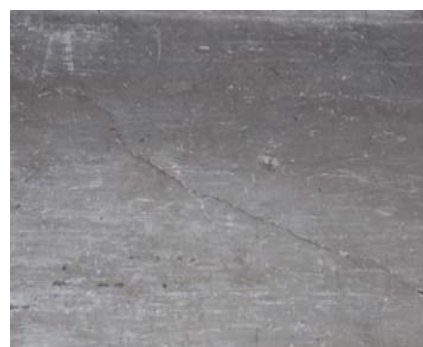
Veure plànol 14

Esquerda inclinada

Tenint en compte el projecte d'intervenció, aquesta paret de càrrega serà eliminada i es realitzarà un estintolament de la zona. Per aquest motiu no es contempla cap actuació a part de l'esmentat estintolament.

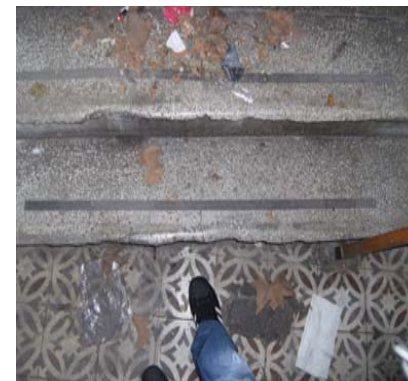
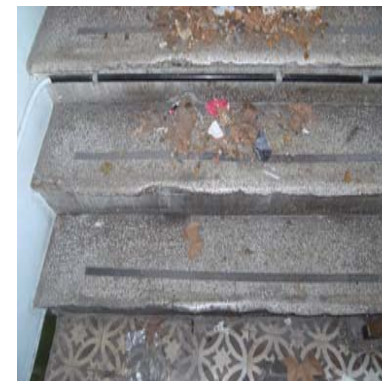
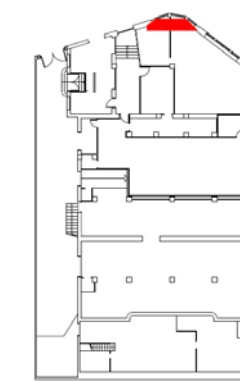
Fitxa: Ubicació: Planta Soterrani
22 Lesió: ER001

Erosió al paviment de les escales

Donat que no té interès material ni arquitectònic, el més simple és canviar el paviment per un altre, complint així les exigències del CTE. A més a més, el projecte d'intervenció canvia la ubicació de les escales, ja que cal realitzar un replà a l'inici d'aquestes, que ocuparà la zona de les actuals escales, i per tant, aquestes s'enderrocaran.

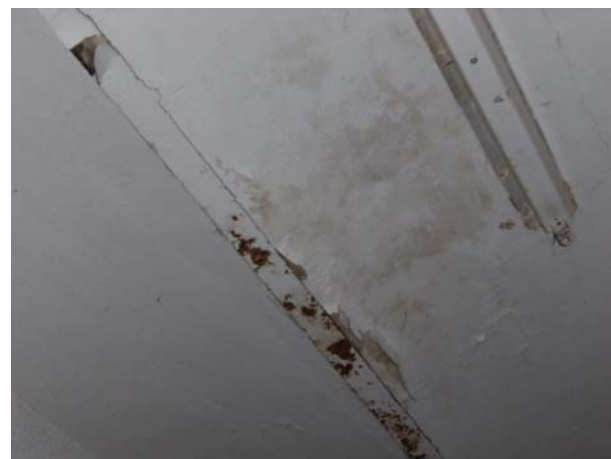
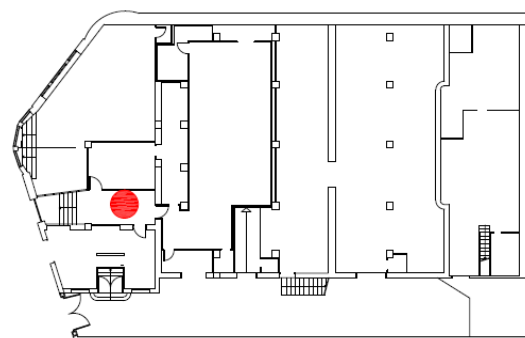
Fitxa: Ubicació: Planta Soterrani
23 Lesió: H003

Humitat accidental al sostre

Humitat accidental al sostre del vestíbul de l'Associació de Veïns. Afecta a la bigueta produint corrosió - oxidació.

La causa directa de la lesió és la fuga accidental dels desguassos de les aigüeres del bar, que estan situades just damunt d'aquest punt.

El projecte d'intervenció preveu el canvi d'ubicació de la cuina, per tant, simplement cal desmuntar aquesta última i anular la instal·lació d'aigua i de desaigües existent. Tanmateix, protegirem la bigueta mitjançant pintura antioxidant ja que ha patit un cert procés de corrosió a causa d'aquesta humitat.

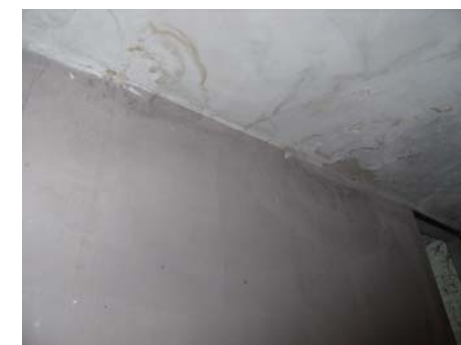
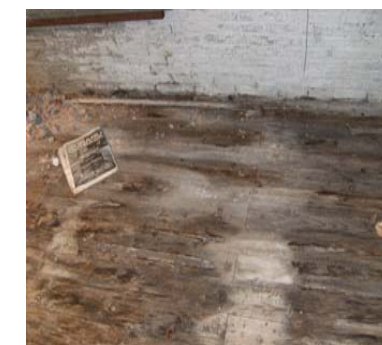
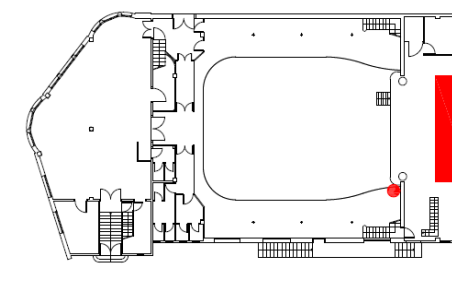
Veure plànol 15 i 16.

Humitat accidental.

Tenint en compte que la coberta és de fibrociment, i cal retirar-lo per qüestions de seguretat, proposem l'execució de la coberta mitjançant panells sandwich amb acabat d'acer, col·locant-los amb els solapaments suficients per garantir l'estanquitat d'aquesta.

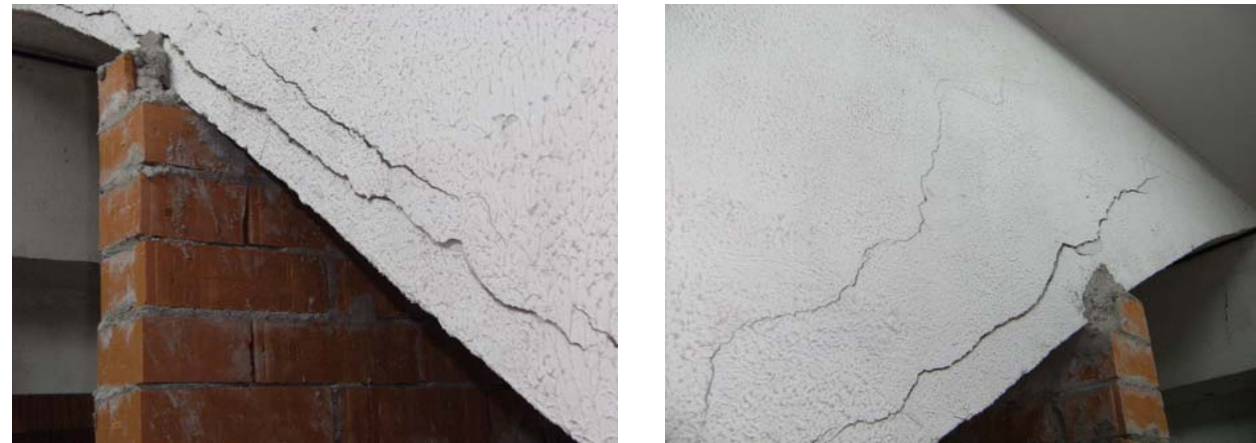
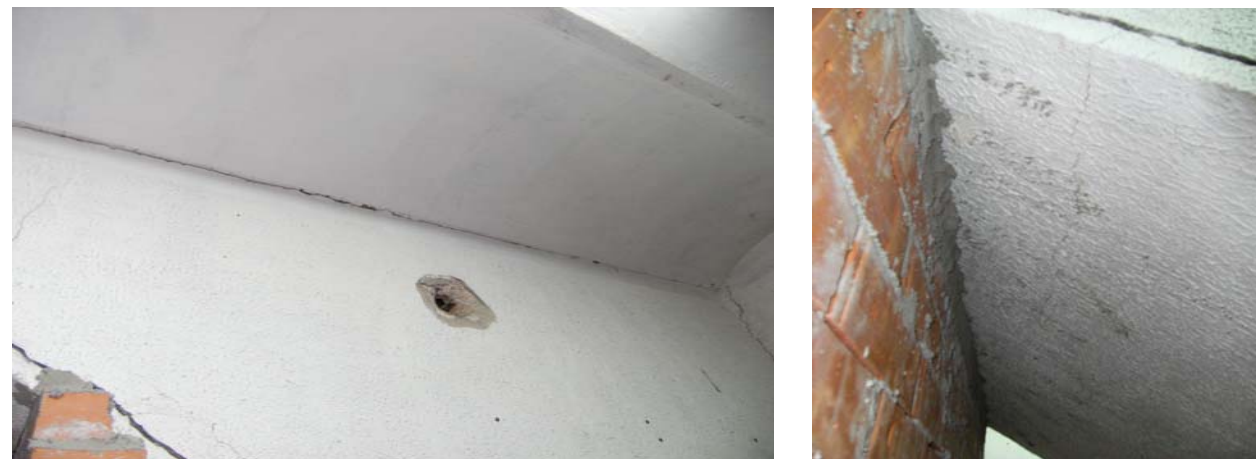
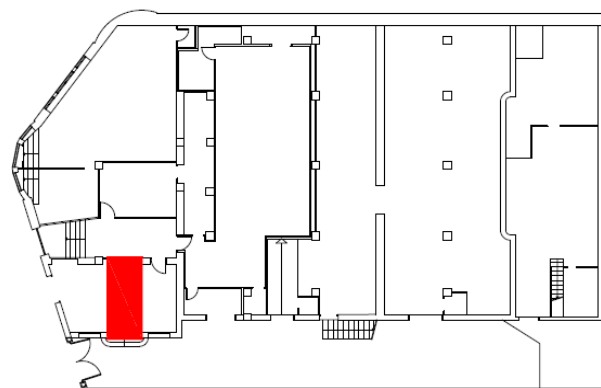
Fitxa: **25** Ubicació: Planta Soterrani,
Lesió: ES001, ES002, ES003

Esquerdes al nivell de la llosa d'escala

Cal reforçar d'immediat la llosa, ja que es troba en un punt crític. L'actuació que proposem consisteix en realitzar un suport addicional fins al seu punt mig mitjançant la construcció de parets de càrrega de totxo ceràmic, dues laterals i una transversal, d'acord al detall que descrivim a continuació i segons el recàlcul estructural que cal realitzar. Posteriorment es graparan les esquerdes mitjançant grapes d'acer inoxidable, havent sanejat prèviament l'acabat de la paret.

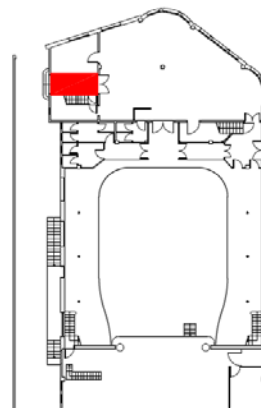
Veure plànol 15

Esquerdes a nivell de forjat a la paret de totxo.

En primer lloc es sanejarà la paret fins deixar el totxo i cantell del forjat vistos. Seguidament es col·locarà una malla plàstica tipus "mallatex" per tal d'absorbir la diferència de dilatacions amb morter, i finalment es realitzarà l'acabat amb un enguixat i pintat.

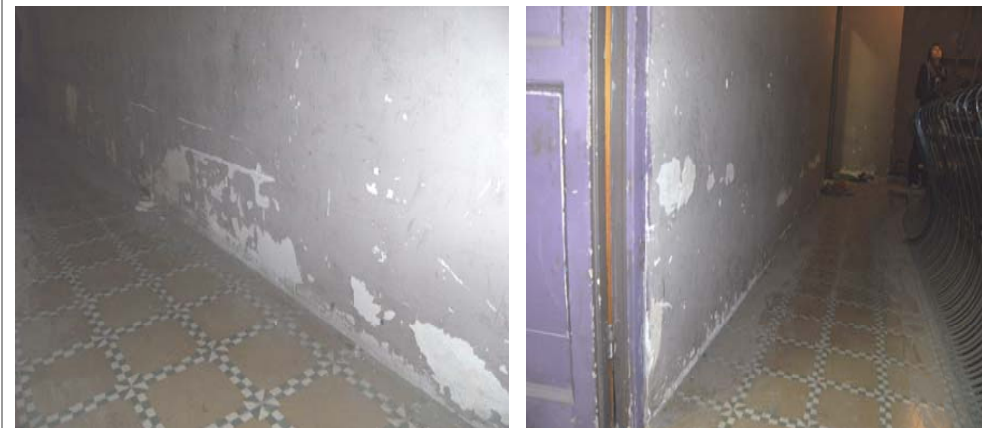
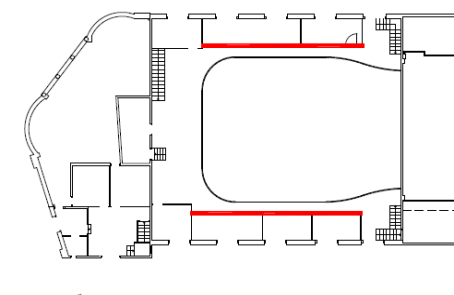
Fitxa: Ubicació: Planta Primera
31 Lesió: D201, D203, D205

Disgregació de l'acabat de la paret de totxo.

Tenint en compte el projecte d'intervenció, aquests envans s'enderroquen, per tant, no caldrà realitzar cap actuació que no sigui el propi enderroc.

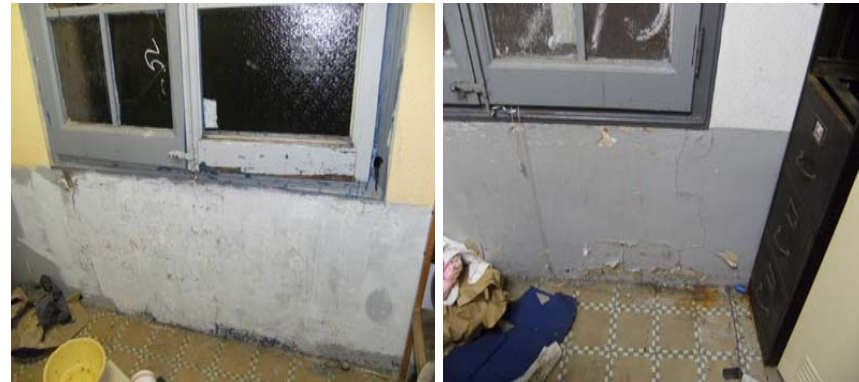
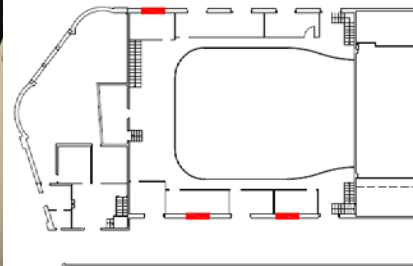
Fitxa: Ubicació: Planta Primera
32 Lesió: D202, D204, D206

Disgregació de l'acabat

S'observa la lesió en tres de deu finestres de planta primera. L'escopidor de la finestra és totalment pla, no fa pendent. Les finestres són de fusta i s'observen deteriorades.

En primer lloc, haurem de substituir les finestres per finestres noves, d'alumini, assegurant l'estanquitat a l'aigua de pluja. Alhora, caldrà resoldre bé l'escopidor, per tal que enviï l'aigua cap a l'exterior i no cap a l'interior. Finalment, un cop realitzades aquestes operacions, es sanejarà la paret i es tornarà a realitzar l'acabat amb guix i pintura.

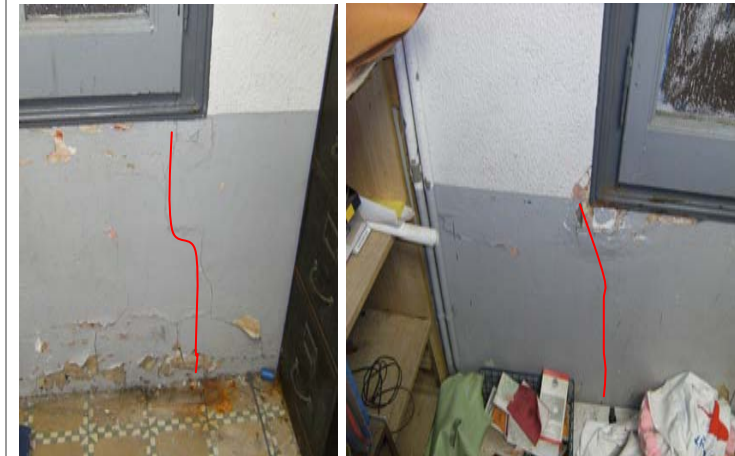
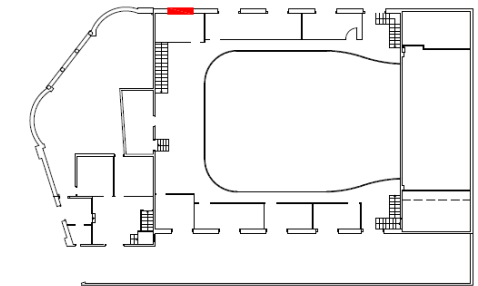
Fitxa: Ubicació: Planta Primera
33 Lesió: ES201, ES202, ES203

Esquerdes a la paret de façana

Es sanejarà la zona afectada, per veure si hi ha esquerdes o fissures que hagin pogut quedar ocultes. El mateix procediment es realitzarà per les altres 10 finestres per assegurar que no pateixin la lesió. Posteriorment caldrà comprovar si les esquerdes estan mortes o no. En el cas que ho estiguin, es procedirà al grapat d'aquestes mitjançant grapes d'acer inoxidable, amb el posterior acabat enguixat i pintat. Si resulta que no ho estan, llavors caldrà realitzar un estudi més aprofundit de les lesions per determinar-ne la causa i actuar segons els resultats obtinguts.

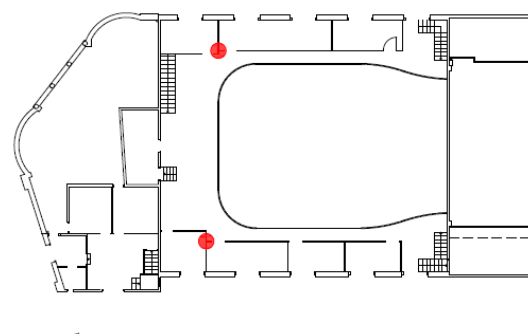
Mirar plànol 15 i 16.

Esquerdas al trobament entre envans

Tenint en compte el projecte d'intervenció, aquests envans estan definits com a enderrocs, per tant no caldrà realitzar cap tipus d'actuació que no sigui enderrocar-los.

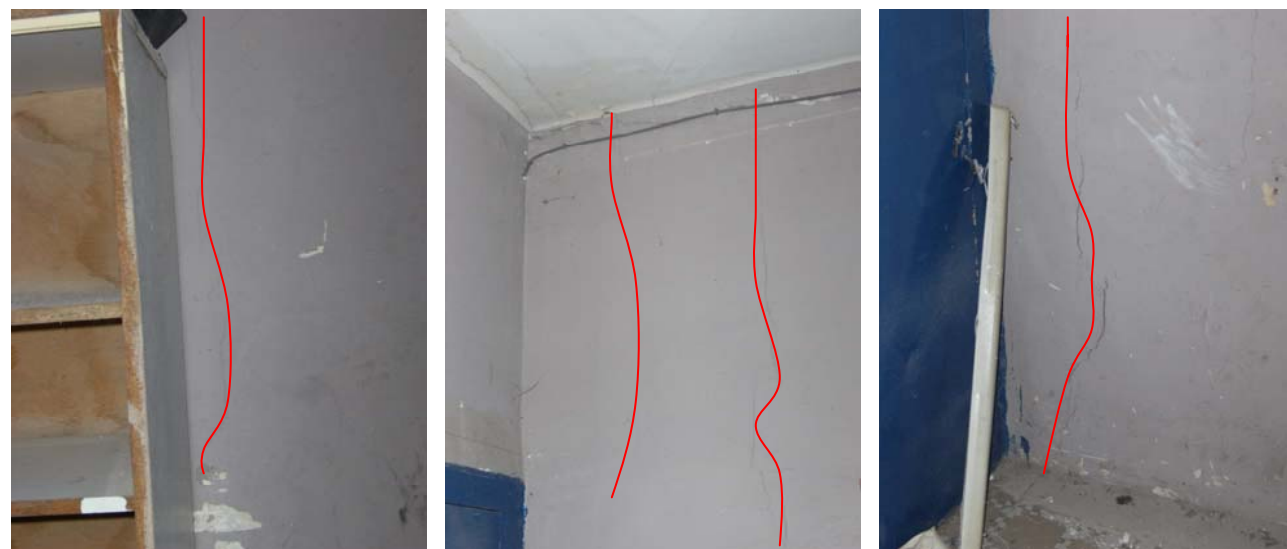
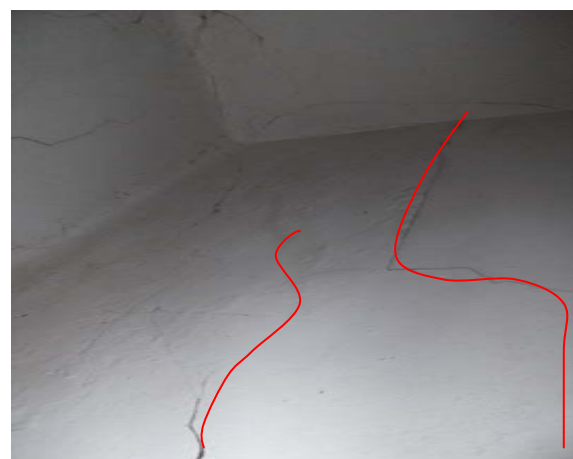
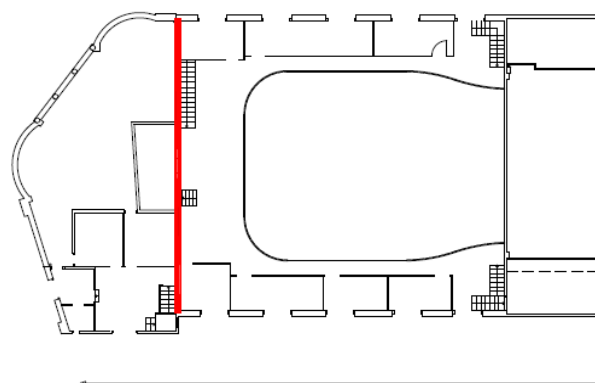
Fitxa:	Ubicació: Planta Primera
35	Lesió: ES207, ES208, ES209, ES214

Esquerdes a la paret de totxo

Conjunt d'esquerdes verticals a la paret de totxo, de sostre a paviment, per les dues cares del parament. Aquest parament coincideix amb el de la fitxa 28, que patia les mateixes lesions.

En primer lloc haurem de verificar si les esquerdes estan mortes o no, mitjançant testimonis. Un cop haguem obtingut la informació, procedirem al sanejat de tota la paret fins deixar el parament vist, i observarem si hi ha esquerdes o fissures que hagin pogut quedar amagades. Si les esquerdes estan mortes, procedirem al grapat d'aquestes amb grapes d'acer inoxidable, realitzant el posterior acabat amb guix i pintura. En el cas que no estiguin mortes, caldrà realitzar un estudi més aprofundit per tal d'esbrinar la causa de la lesió. Posteriorment s'actuarà d'acord amb els resultats obtinguts.

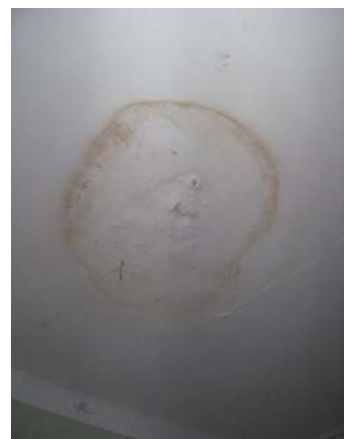
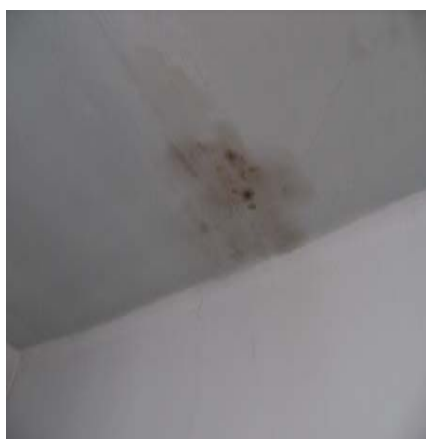
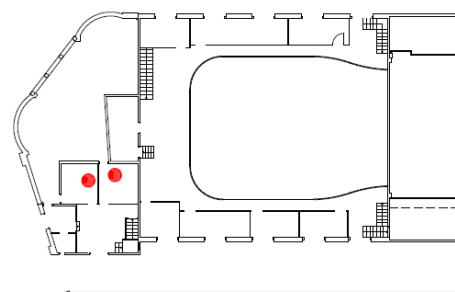
Fitxa: Ubicació: Planta Primera
36 Lesió: H207, H208

Humitat al sostre de la vivenda

Hi ha varies causes possibles. Una d'elles és el mal estat de la tela impermeable (si n'hi ha). També és probable que les teules estiguin degradades i fetes malbé, i això provoqui filtracions de l'aigua de pluja. També és probable que, a causa de la poca pendent de la coberta, del nul manteniment i el que això comporta (brutícia acumulada, fullaraca, organismes vius) es retengui l'aigua de pluja i aquesta es filtri.

Tenint en compte el projecte d'intervenció, on la vivenda s'enderroca i per tant la seva coberta també, no caldrà realitzar cap operació, simplement construir la nova coberta de graves segons projecte.

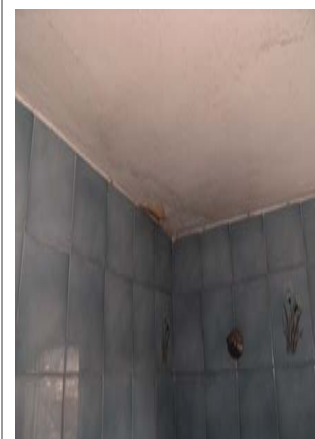
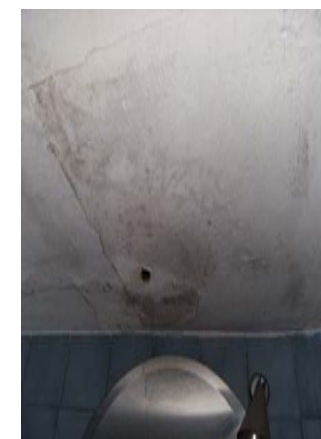
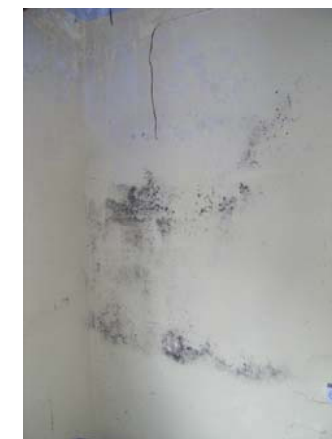
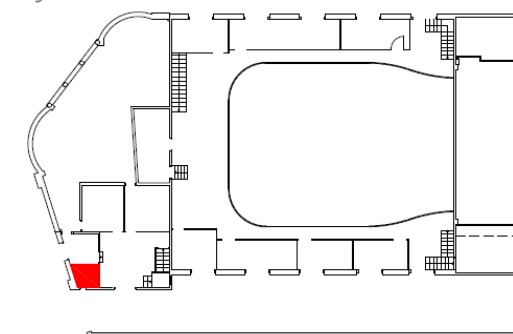
Fitxa: Ubicació: Planta Primera
37 Lesió: H205, H206

Humitats a la zona del bany.

La causa directa de les humitats són les fuites accidentals de la instal·lació d'aigua.

Tenint en compte el projecte d'intervenció, es preveu l'enderroc de la vivenda, per tant, no caldrà realitzar cap actuació que no sigui el propi enderroc.

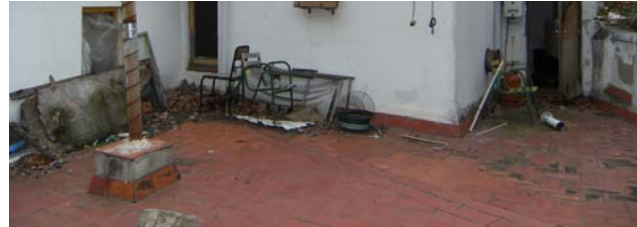
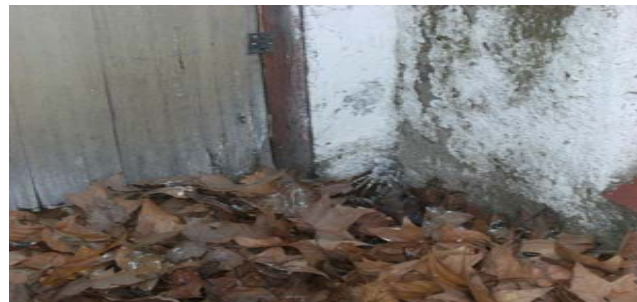
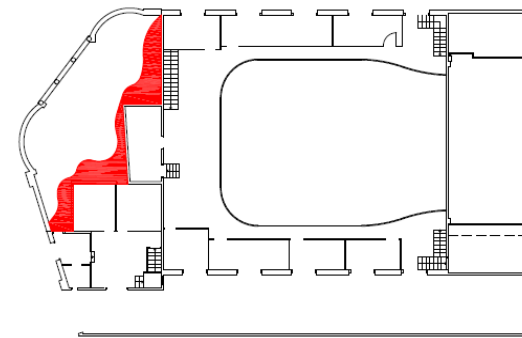
Fitxa: Ubicació: Planta Primera
38 Lesió: BD201

Brutícia dipositada a la coberta

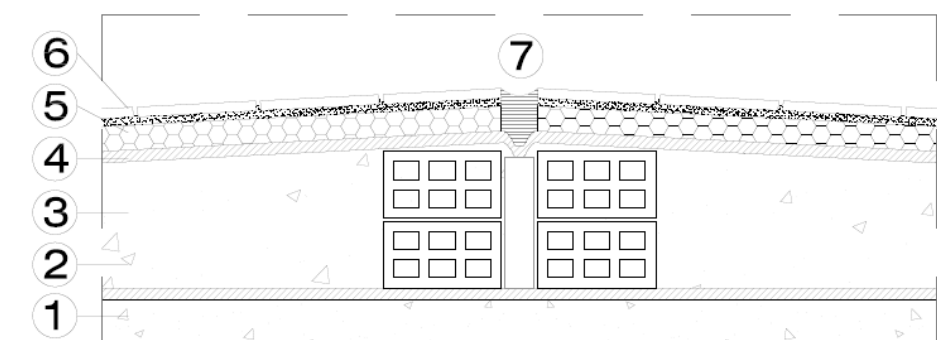
Fitxa: Ubicació: Planta Primera
39 Lesió: F203

Fissures al paviment de la coberta.

Fissures al paviment de la terrassa, entramades entre elles i en totes les direccions.

La causa directe de la lesió és la insuficient junta entre rajoles, que amb la dilatació i contracció de la coberta s'esquerden i es fissuren.

Les fissures trenquen les rajoles i no la junta. La totalitat de la coberta pateix la lesió.

Al refer la coberta en la seva totalitat, com es pot veure a la fitxa 38, haurem de tenir en compte de col·locar el paviment amb una junta suficient per poder absorbir les dilatacions que pateixi.
