ARQUITECTURA TÈCNICA
PROJECTE FINAL DE CARRERA

DIAGNOSIS I PROPOSTA D'INTERVENCIÓ DEL CASAL FONT D'EN FARGUES

PROJECTISTES: Ignasi Bullich Massagué
Gemma Cisa Pàmies

CONVOCATÒRIA: Juny 2009

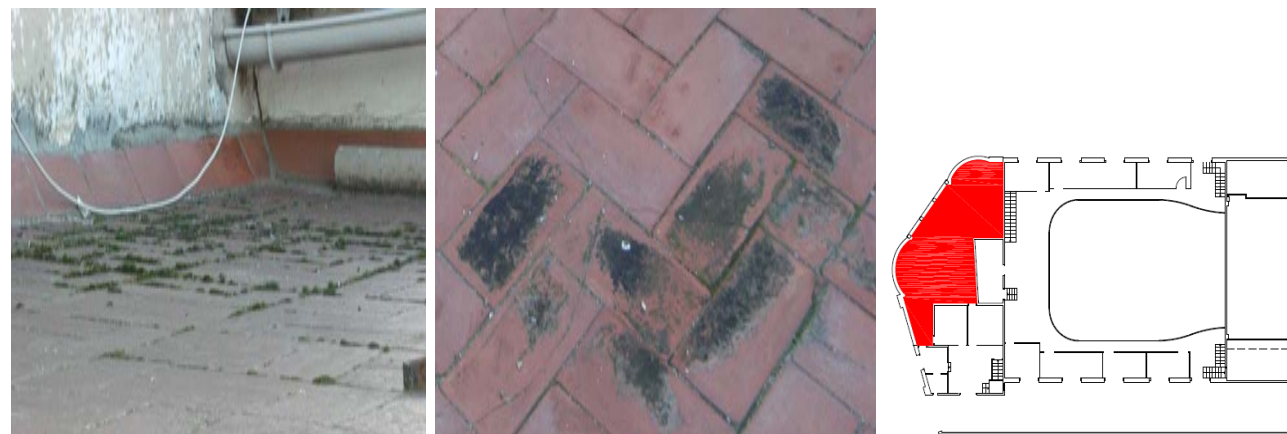
Fitxa: Ubicació: Planta Primera
40 Lesió: OV201

Organismes vius a la coberta

Caldrà refer les pendents per tal d'assegurar una bona recollida de l'aigua, i per tant, caldrà desmuntar l'actual coberta i realitzar-la de nou. Tanmateix, caldrà fer un manteniment periòdic de neteja de la coberta.

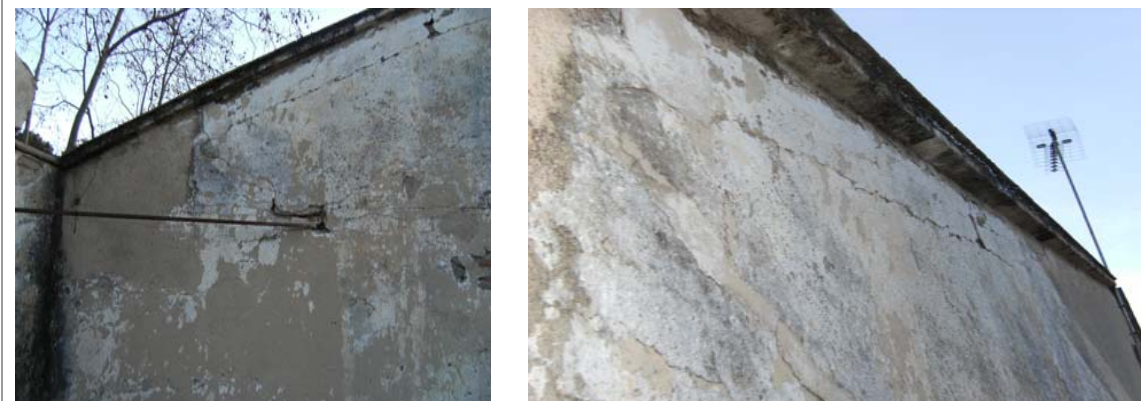
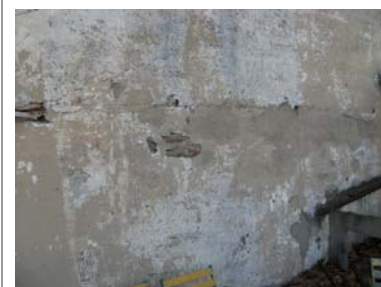
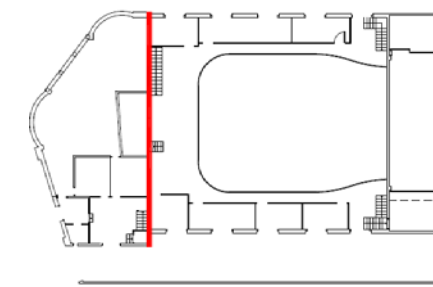
Fitxa: Ubicació: Planta Primera
41 Lesió: ES217

Esquerdes a la façana

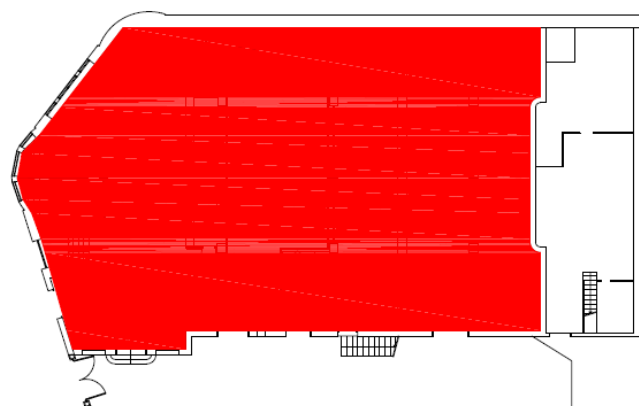
Fitxa: Ubicació: Planta Soterrani
42 Lesió: Corrosió- Oxidació

Corrosió – oxidació dels perfils metàl·lics de tota la planta soterrani, tant jàsseres com biguetes, i tant siguin vistes, com amb cel ras, com enguixades i pintades.

La causa directe de la lesió és la presència d'humitat a les sales (d'un valor sobre el 80% o més), degut a la seva situació (soterrani) i a la nul·la ventil·lació. També el pas del temps fa que es vegin afectades per la corrosió – oxidació.

Tant hi ha jàsseres i biguetes vistes, com tapades per cel ras o enguixades i pintades. Els elements vistos presentes una corrosió més forta.

Veient que no han perdut molta secció útil i que sembla poden suportar les càrregues que reben, actuarem sobre els perfils mitjançant una protecció de la corrosió i oxidació basada en pintura antioxidant. En els casos on ens trobem un enguixat i pintat, caldrà sanejar la zona fins veure els perfils nets. Caldrà realitzar operacions de manteniment i control dels elements per tal de que no segueixin oxidant-se ni perdent part de la pintura aplicada, realitzant repassos en els casos necessaris.

En un principi caldria eliminar les causes de les humitats, impermeabilitzant els murs i eliminant mitjançant un sistema de ventil·lació l'elevada humitat de la sala. Seguidament caldria estudiar més profundament l'estat dels caps de les bigues i realitzar els reforços segons convingui. Finalment es tractaria la fusta contra l'atac de corcs mitjançant productes específics per la causa. Tanmateix, com que no es pot assegurar l'eliminació permanent de les humitats als caps de les bigues, i tenint en compte que és una estructura aïllada de l'edifici (només fa funció d'estructura de l'escenari), hem decidit substituir-la per una estructura metàl·lica formada per bigues i pilars metàl·lics.

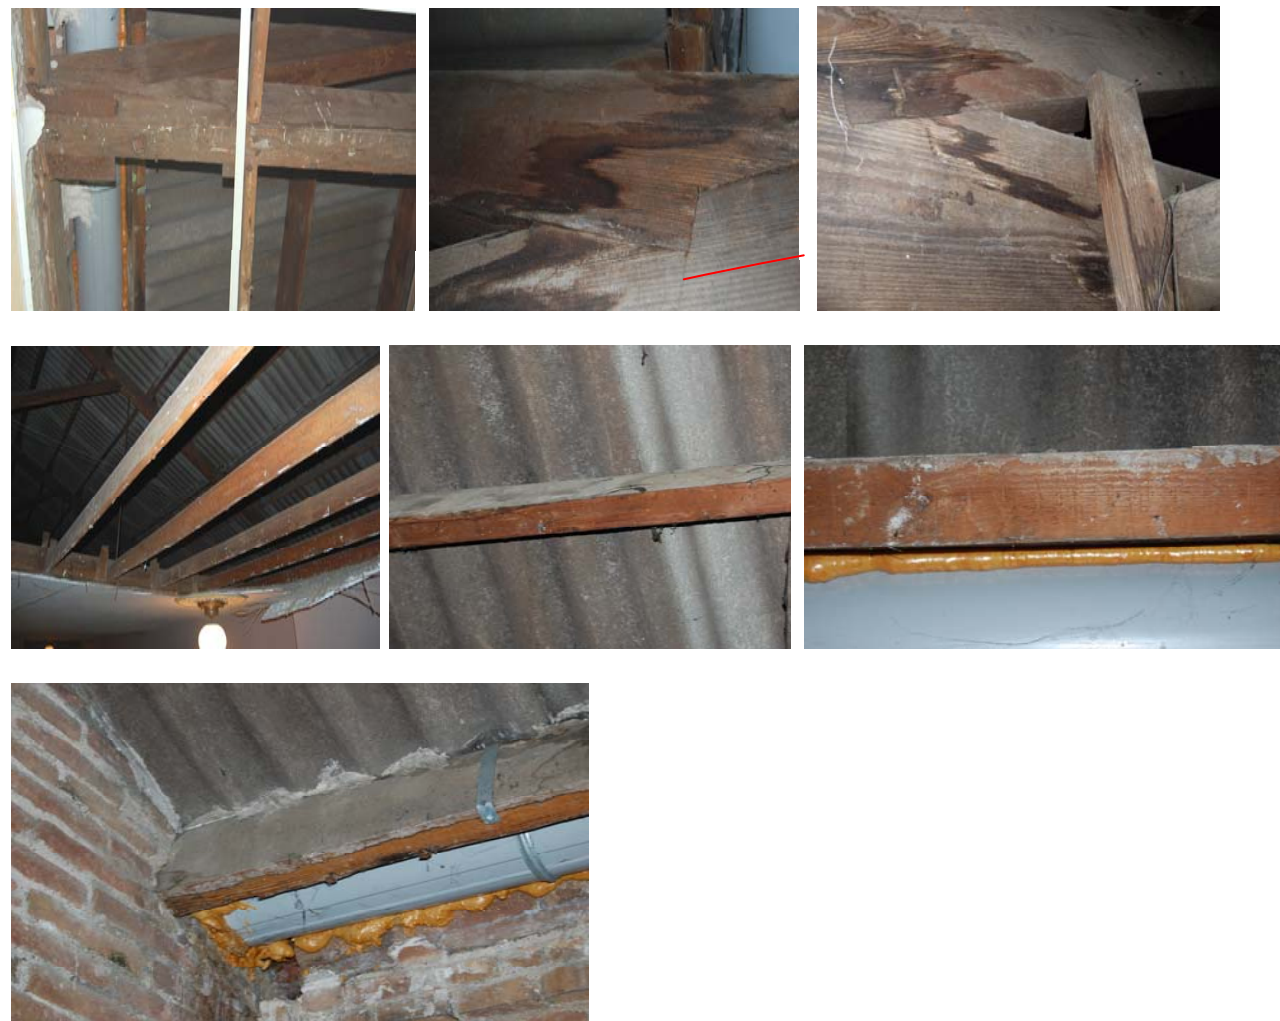
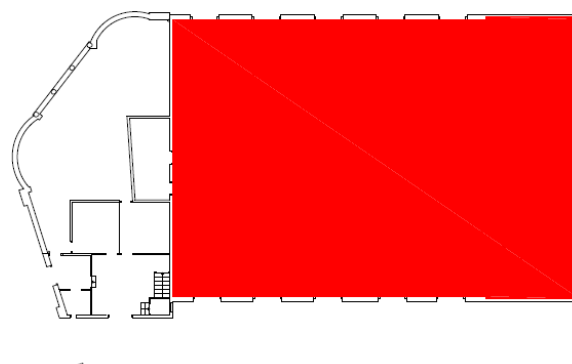
Fitxa:	Ubicació: Planta Coberta
46	Lesió: Humitats, organismes vius i esquerdes

Humitats i organismes vius a la estructura de fusta

Fuites de l'aigua de pluja per la junta entre el caneló i la coberta. El recolzament de l'encavallada a façana és mitjançant dos perfils metàl·lics en "L".

Per últim, l'estructura de la coberta del teatre, formada per encavallades de fusta, hem detectat que pateix varies lesions com són humitats als caps, esquerdes als caps i atacs biòtics, probablement corcs. Només ens ha estat possible inspeccionar els caps de les encavallades, ja que la resta era

inaccessible. Les humitats estan causades per la filtració de l'aigua de pluja per l'entrega del caneló amb la coberta, que està mal feta. Les esquerdes estan causades pels esforços que pateixen els pars dels tirants. Per eliminar les causes de les esquerdes, es reforçarà el cap de l'encavallada mitjançant plaques d'acer clavades, per les dues bandes, per tal d'absorbir les tensions generades. Per eliminar les humitats caldrà, en primer lloc, desmuntar la coberta de fibrociment, amb especial atenció al tractament de residus amb contingut d'aminat. Seguidament es realitzarà la nova coberta mitjançant panells sandwich amb acabat d'alumini, prenent especial atenció a l'entrega amb el caneló, impedit la filtració d'aigua de pluja.

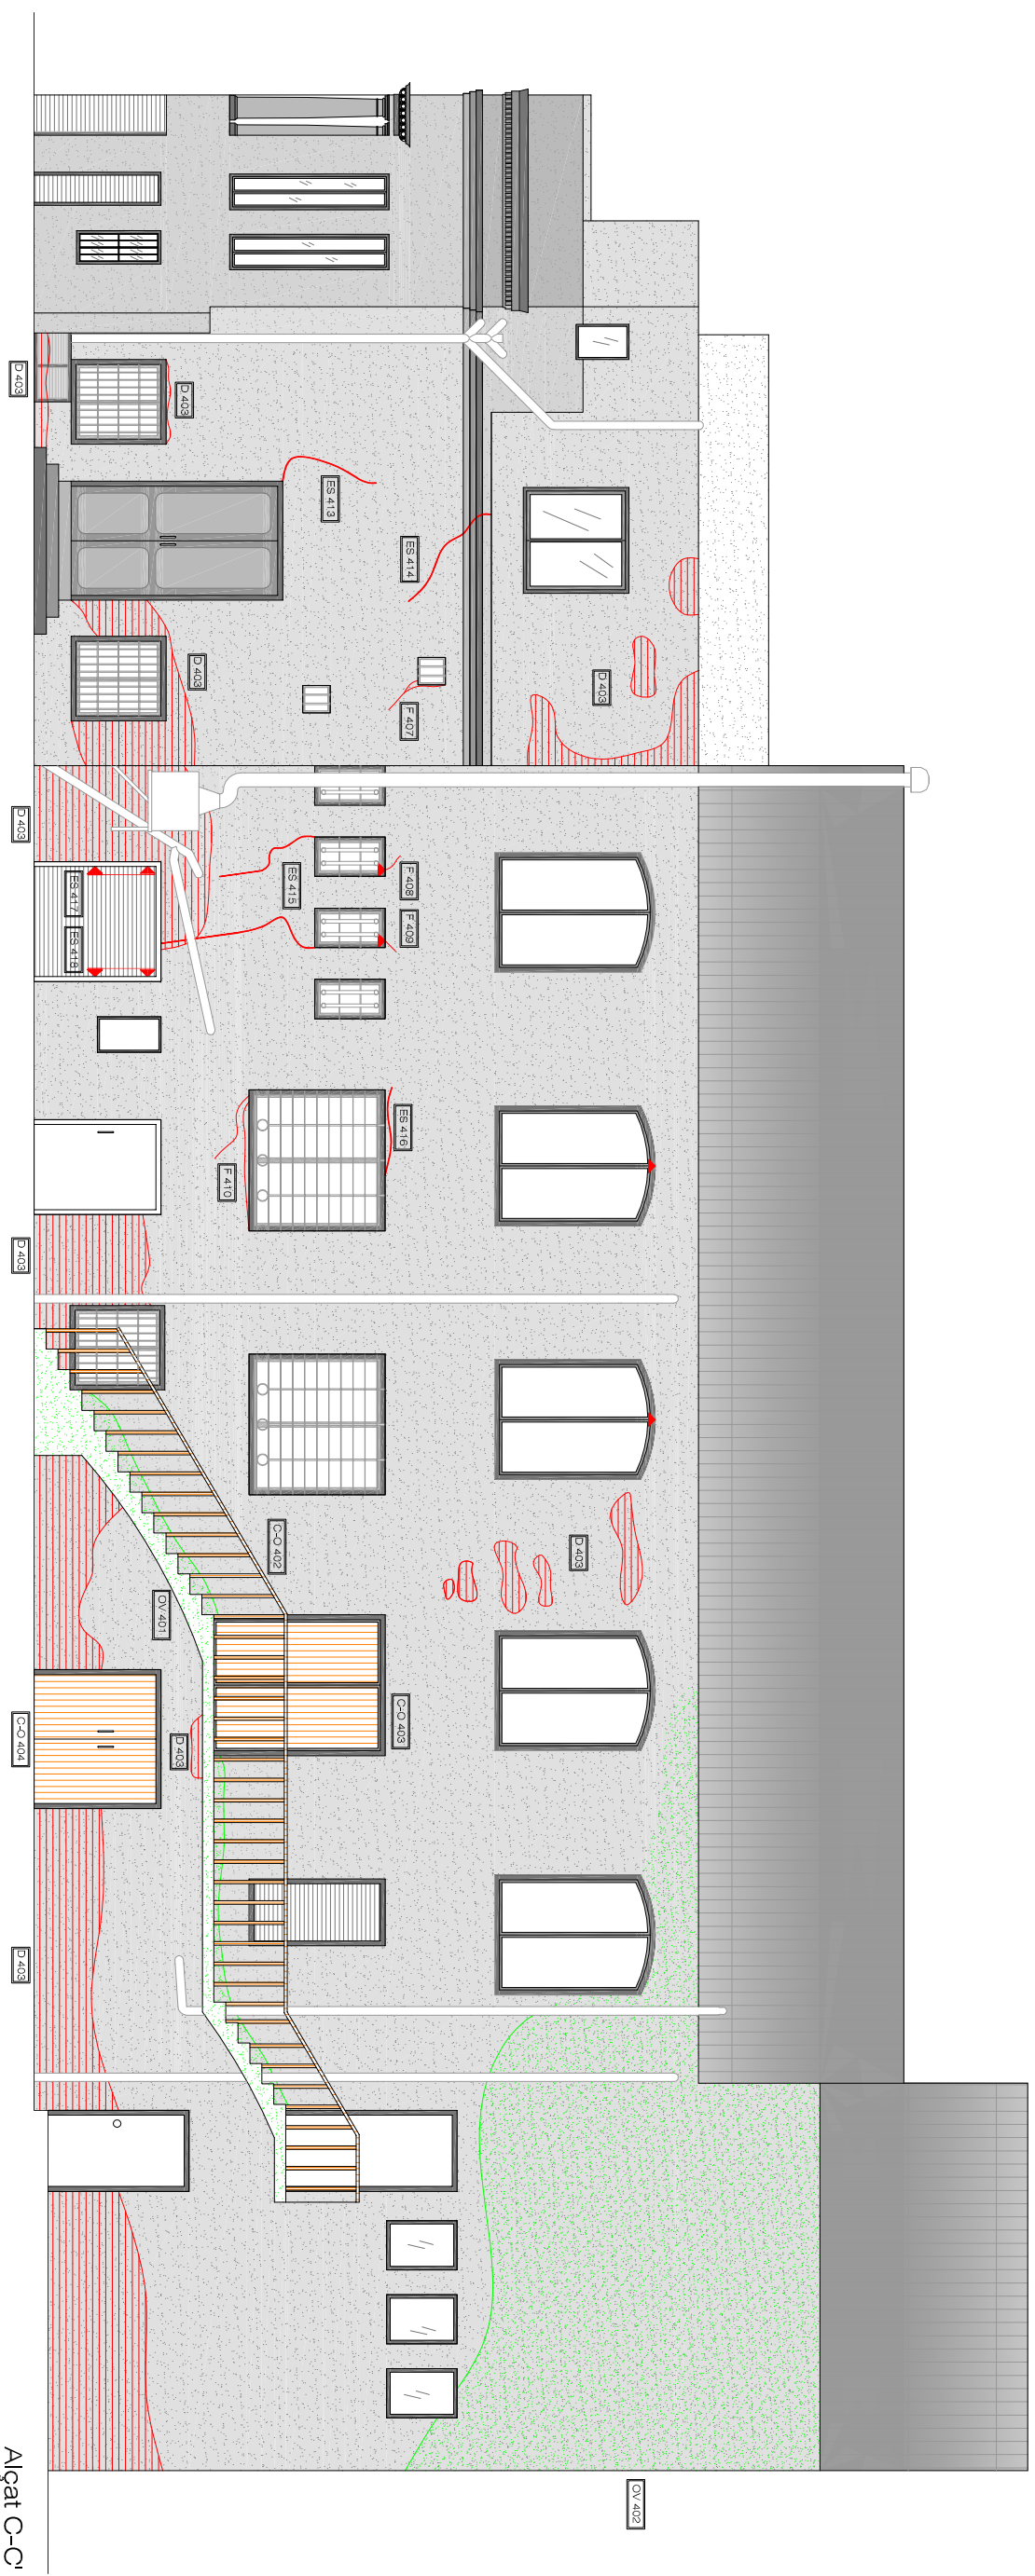
PLANO: **19** ESTAT ACTUAL Lesions Alcat C E 1:100

- **Façanes – Esquerdes i fissures:** Una de les lesions que predominen a les façanes és l'aparició d'esquerdes i fissures. La causa d'aquestes lesions són diverses. Una és el ja comentat assentament del fonament a la cantonada de la façana de C/ Pedrell i la façana interior, provocant esquerdes inclinades a les zones properes. Una altra causa d'esquerdes és la dilatació de la coberta, aquestes apareixen a la barana. De la resta d'esquerdes es desconeixen les causes per falta d'informació. En aquestes últimes caldria realitzar un estudi més específic per poder determinar-les. En tots els casos el procediment serà el mateix. En primer lloc es mirarà si les esquerdes i fissures estan mortes o no, mitjançant testimonis. Un cop obtinguts els resultats, si aquestes estan mortes, en primer lloc es sanejarà la zona afectada del parament, fins deixar el totxo vist i

- **Façanes – Disgregació de l'acabat.** Una altra lesió que veiem sovint a les façanes és la disgregació de l'acabat d'aquesta. Les disgregacions de la façana del Passeig Font d'en Fargues i del C/ Pedrell tenen com a causa els agents atmosfèrics (Sol, pluja, vent, etc..) i també, a la part inferior d'aquestes, el contacte humà. La disgregació de l'acabat de la façana interior també té com a causa els agents atmosfèric, i també, a la part inferior d'aquesta, l'aparició de vegetació que hi arrela i remunta per el parament. Per eliminar les causes de les lesions, en primer lloc arrencarem tota la vegetació del pati interior, i realitzarem una solera mitjançant una capa de graves de 15 cm d'espessor, una làmina de PVC i una solera de formigó de 15 cm d'espessor. Damunt d'aquesta es col·locarà un paviment de ceràmica per exteriors. D'aquesta manera aconseguim que no torni a arrelar la vegetació, encara que caldrà realitzar un manteniment periòdic de neteja. Seguidament sanejarem la totalitat de les façanes fins deixar el parament vist i net. Aprofitarem aquest sanejat per inspeccionar les façanes per detectar si hi havia fissures i esquerdes que haguessin pogut quedar ocultes, i en cas afirmatiu, actuarem sobre elles segons el cas. Per acabar, realitzarem l'acabat de façana mitjançant morter monocapa per exteriors amb una malla plàstica tipus "mallatex" incorporada a l'interior. Sobre els agents atmosfèrics no hi podem fer res, ja que no podem realitzar cap protecció física, per tant, caldrà que el morter sigui especial per aplicacions en exteriors, asseguri una certa impermeabilitat i durabilitat.

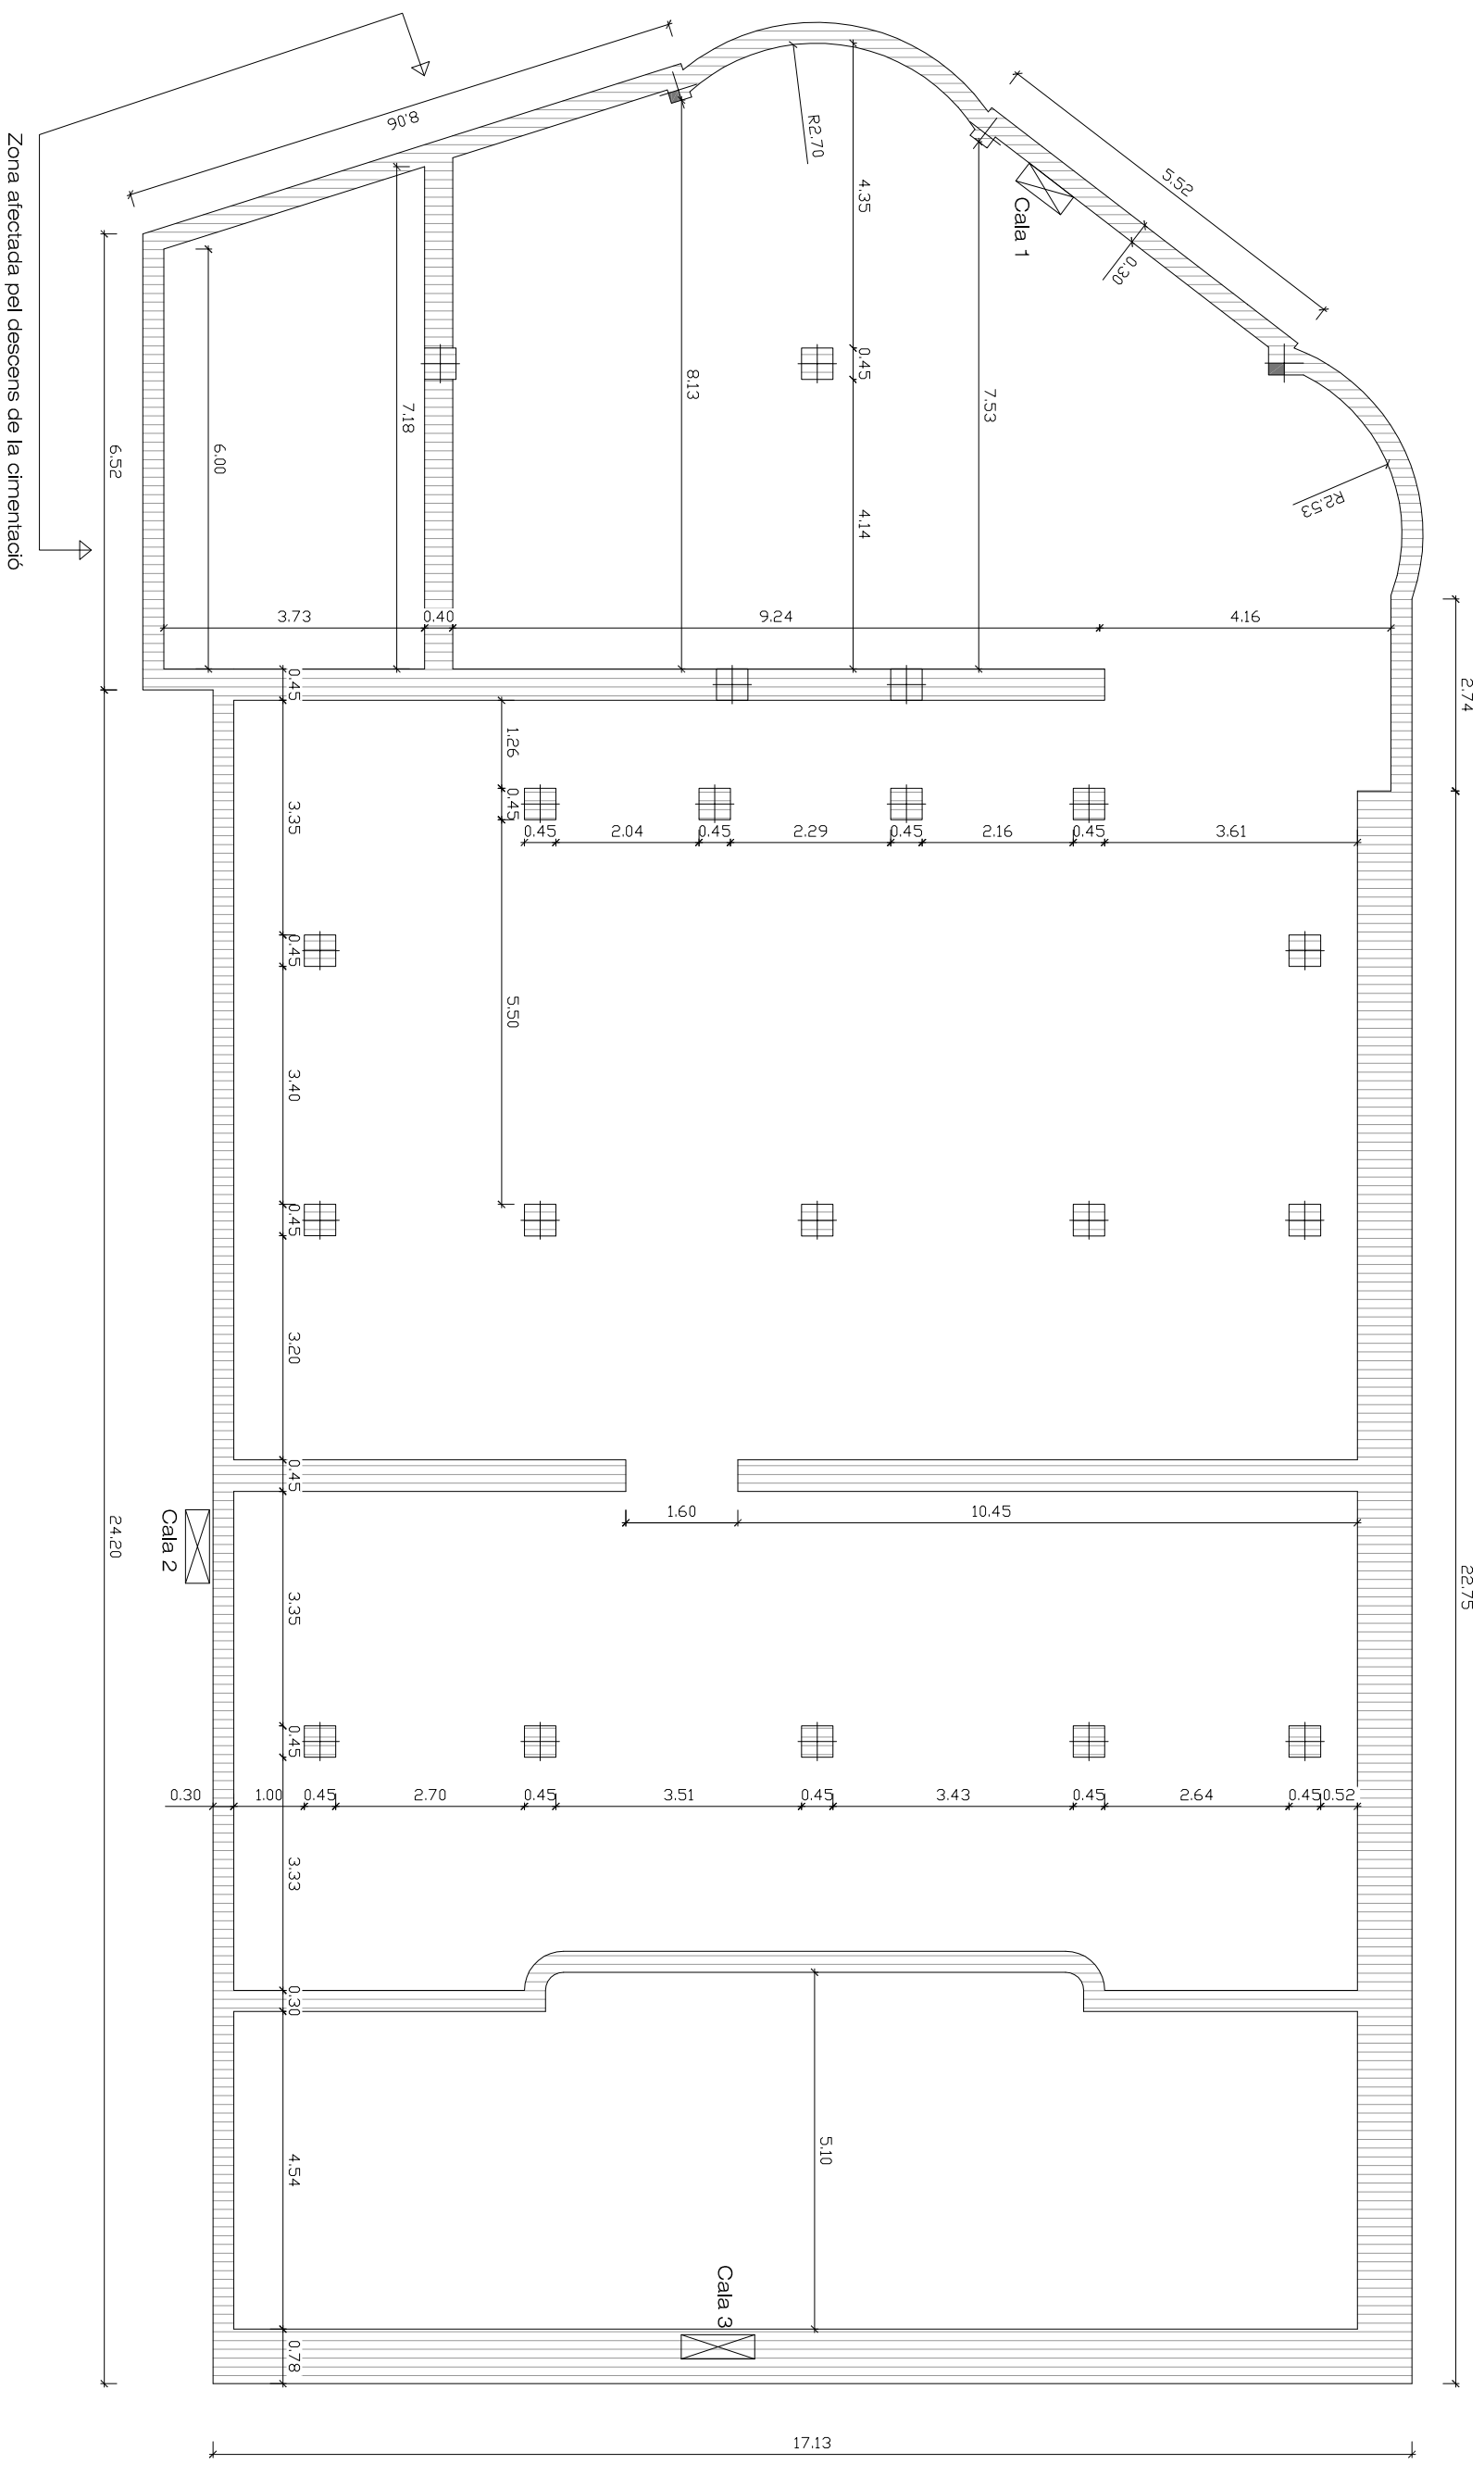
PLANO: **20** ESTAT ACTUAL Lesions cimentació E 1:100

- **Fonaments:** La fonamentació de l'edifici està format per la pròpia maçoneria dels paraments de planta soterrani, fins a una profunditat de 1'15 m aproximadament. La zona afectada és la que està ubicada a la cantonada formada per la façana del carrer Pedrell i la façana interior, que ha patit un assentament diferencial, la qual cosa ha produït esquerdes inclinades a les façanes en direcció perpendicular a les tensions que això comporta. Per eliminar la causa de les lesions (esquerdes) cal actuar a la zona afectada dels fonaments realitzant un reforç d'aquests, mitjançant un recalç format per una sabata correguda de formigó armat connectada a l'actual fonament a través de barres corrugades d'acer i resines epoxi. Per dur a terme aquest reforç, actuarem per trams no superiors a 60 cm, per tal d'assegurar l'estabilitat de l'edifici. Començarem per l'excavació del "tram 1", realitzant un talús per evitar la fallida del terreny, i sanejant el fonament actual per una millor unió del reforç. A continuació es col·locaran les barres d'acer que serviran d'esperes per la connexió entre l'actual fonament i el reforç, embegudes al fonament de maçoneria mitjançant resines epoxi. Seguidament col·locarem les armadures de la nova sabata, prèviament dimensionada, amb els separadors necessaris per la bona execució del nou fonament. Seguidament es col·locarà l'encofrat lateral, que donarà forma a la sabata, apuntalat amb el terreny. Un cop tinguem tot preparat, procedirem al formigonat del tram. Aquest formigó caldrà vibrar-lo, curar-lo i sanejar-lo, i esperar a que el formigó assoleixi la resistència suficient abans de reomplir el tram amb les noves terres. Aquesta mateixa actuació es farà alhora en els trams marcats com a "tram 1", i alternats amb els altres. Un cop tinguem la sabata treballant, realitzarem la mateixa actuació pels altres trams.

L'actuació que es proposa a la fonamentació, com es detalla al diagnòstic d'aquest projecte, és realitzar un reforç d'aquesta a la cantonada entre la façana de C/ Pedrell i la façana del pati interior. Com hem vist a la fitxa 07 es pot determinar que en aquest punt la fonamentació ha patit un assentament diferencial a causa de la càrrega que suporta i/o la insuficiència del terreny en la seva resistència. Caldrà fer un reforç de la cimentació consistent en l'ampliació d'aquesta pels laterals mitjançant una sabata de formigó armada amb barres d'acer segons càlculs i lligada mitjançant tirants d'acer. El procediment a seguir en l'execució del reforç és per trams de 60 cm aproximadament i intercalats, per evitar la fallida de la fonamentació al moment d'execució.

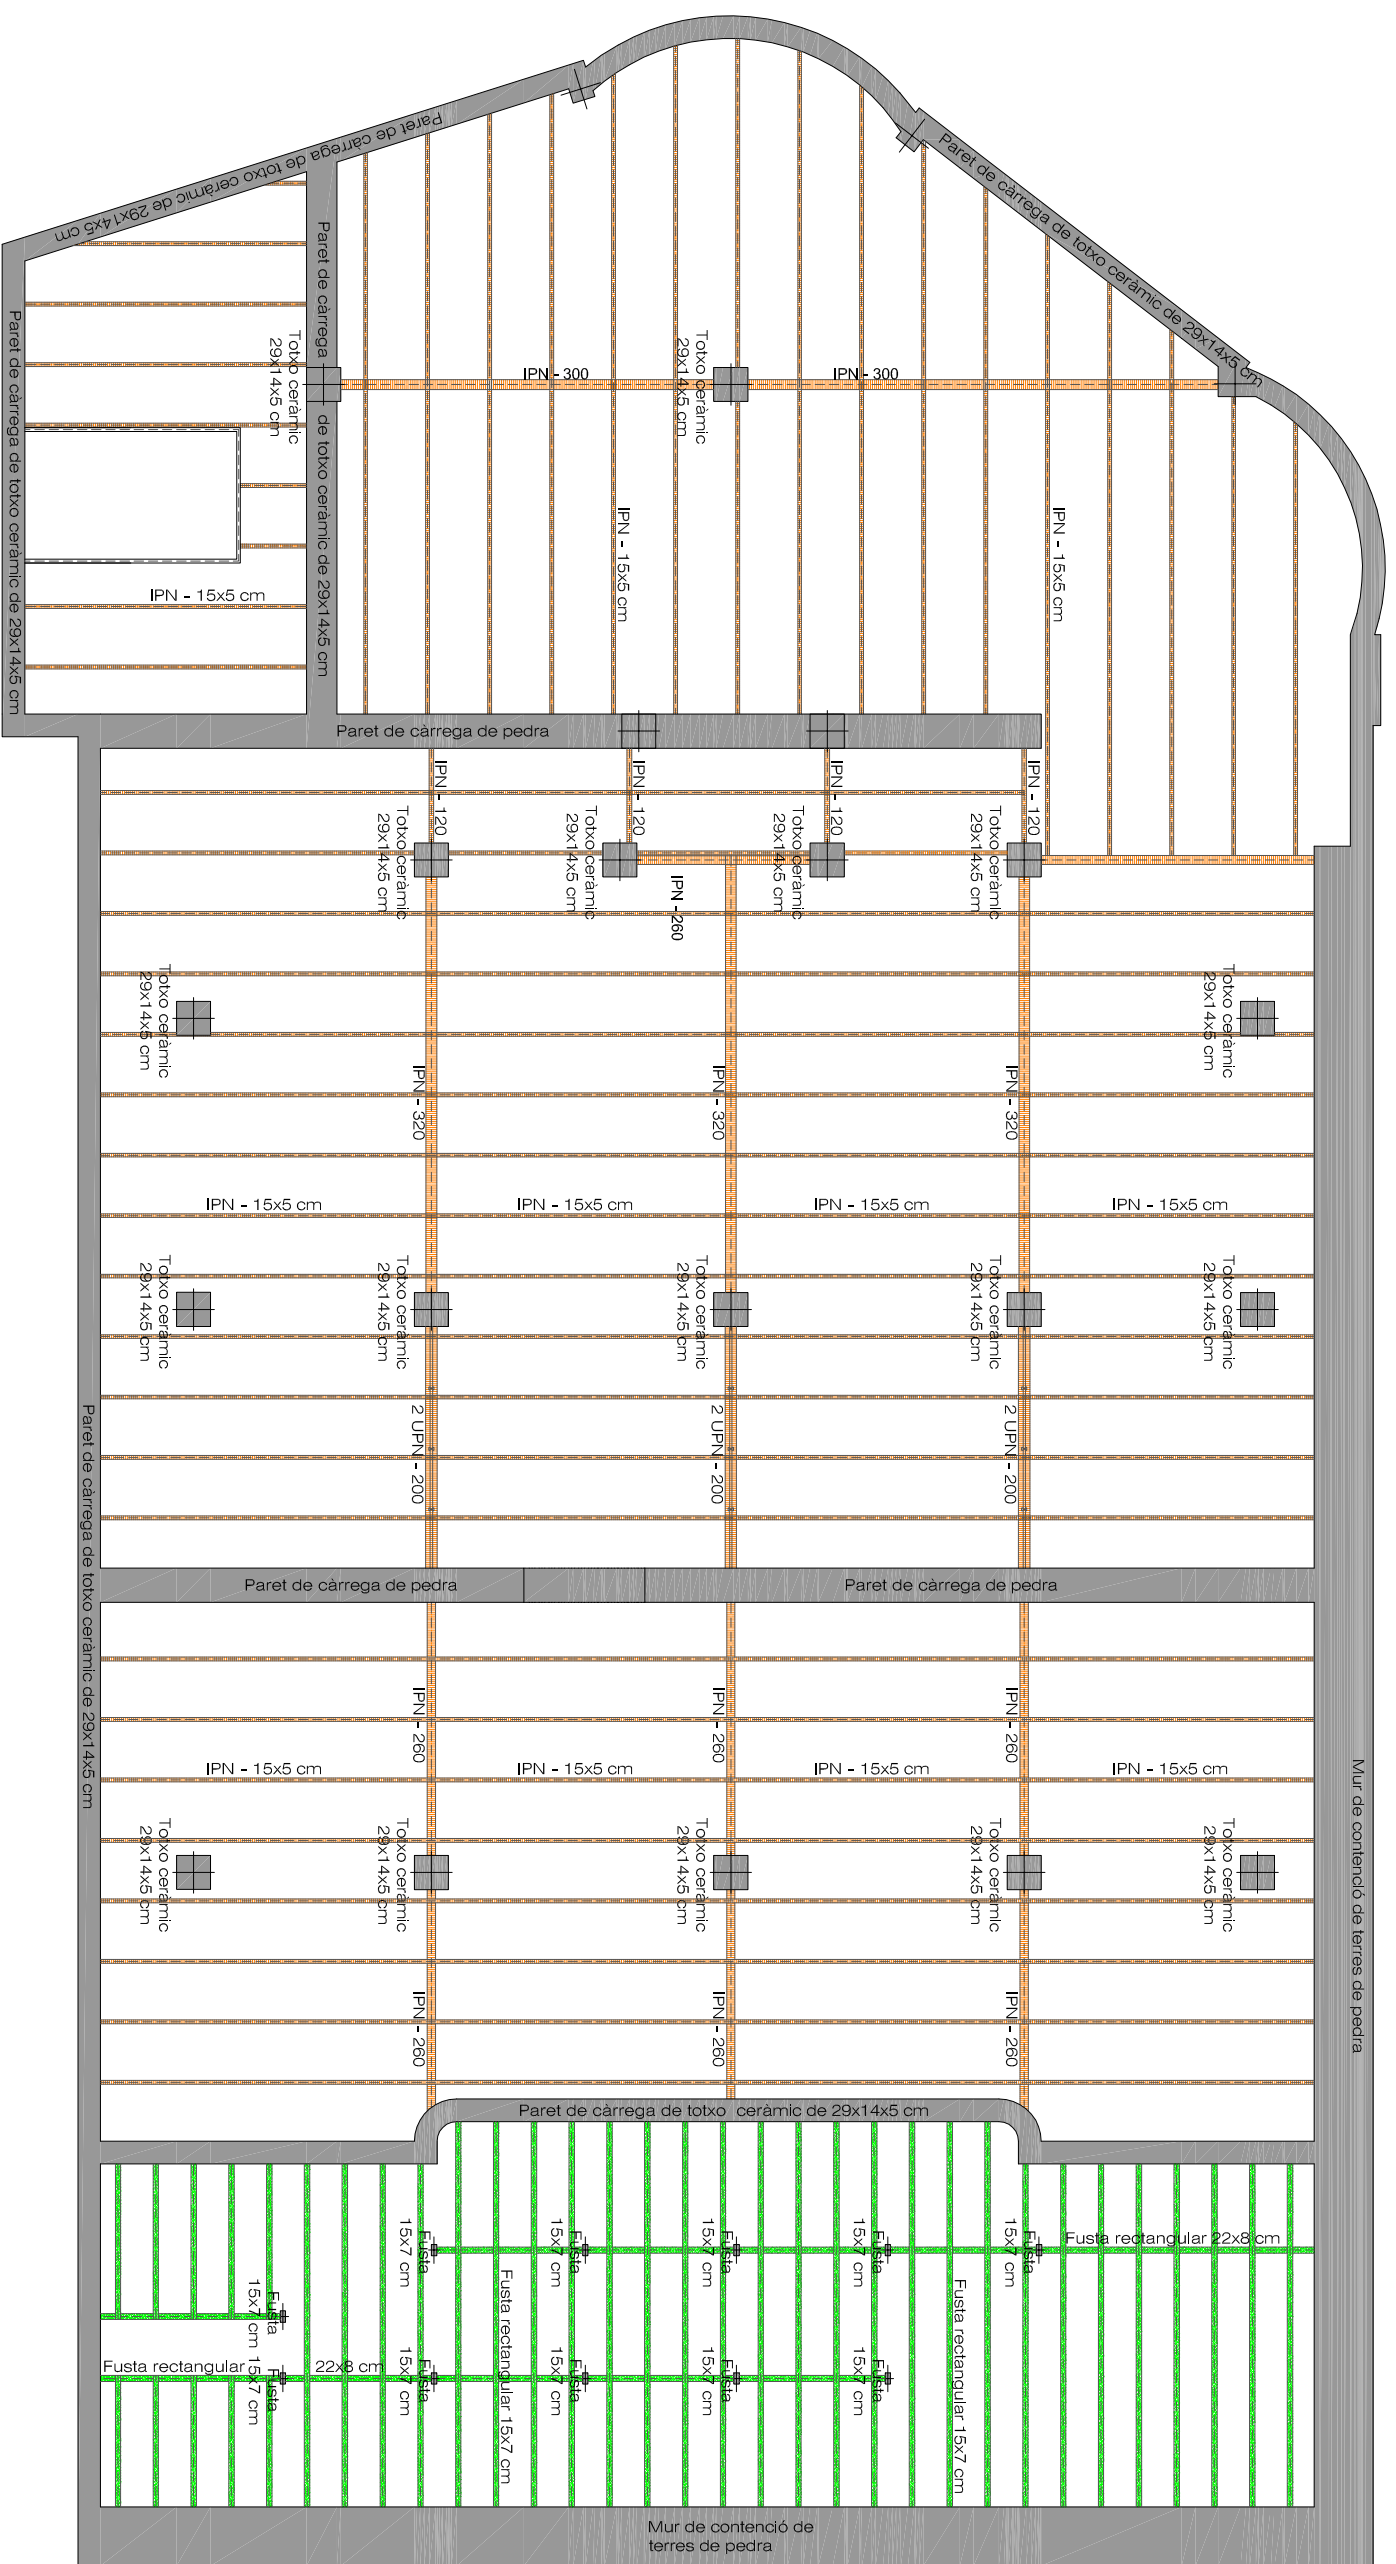
PLANO: **21** ESTAT ACTUAL Lesions Estructura PS E 1:100

- **Estructura – Elements metàl·lics:** En general a tot l'edifici, i més concretament a la planta soterrani, els elements estructurals metàl·lics (jàsseres, biguetes, pilars, etc) presenten corrosió i oxidació a tota la seva superfície. La causa principal de

la lesió a la planta soterrani és la humitat ambiental dels locals, on no hi ha gairebé obertures, la ventil·lació és gairebé nul·la i els paraments verticals presenten, en la gran majoria, humitats de filtració i de capil·laritat, segons el cas. Per eliminar la causa de les lesions, en primer lloc, caldrà dotar les sales de ventil·lació suficient per reduir la humitat ambiental que aquestes pateixen. Alhora, es pintaran els perfils metàl·lics mitjançant pintura protectora que impedeixi el contacte d'aquests amb la possible humitat ambiental, evitant així el procés de corrosió i oxidació.

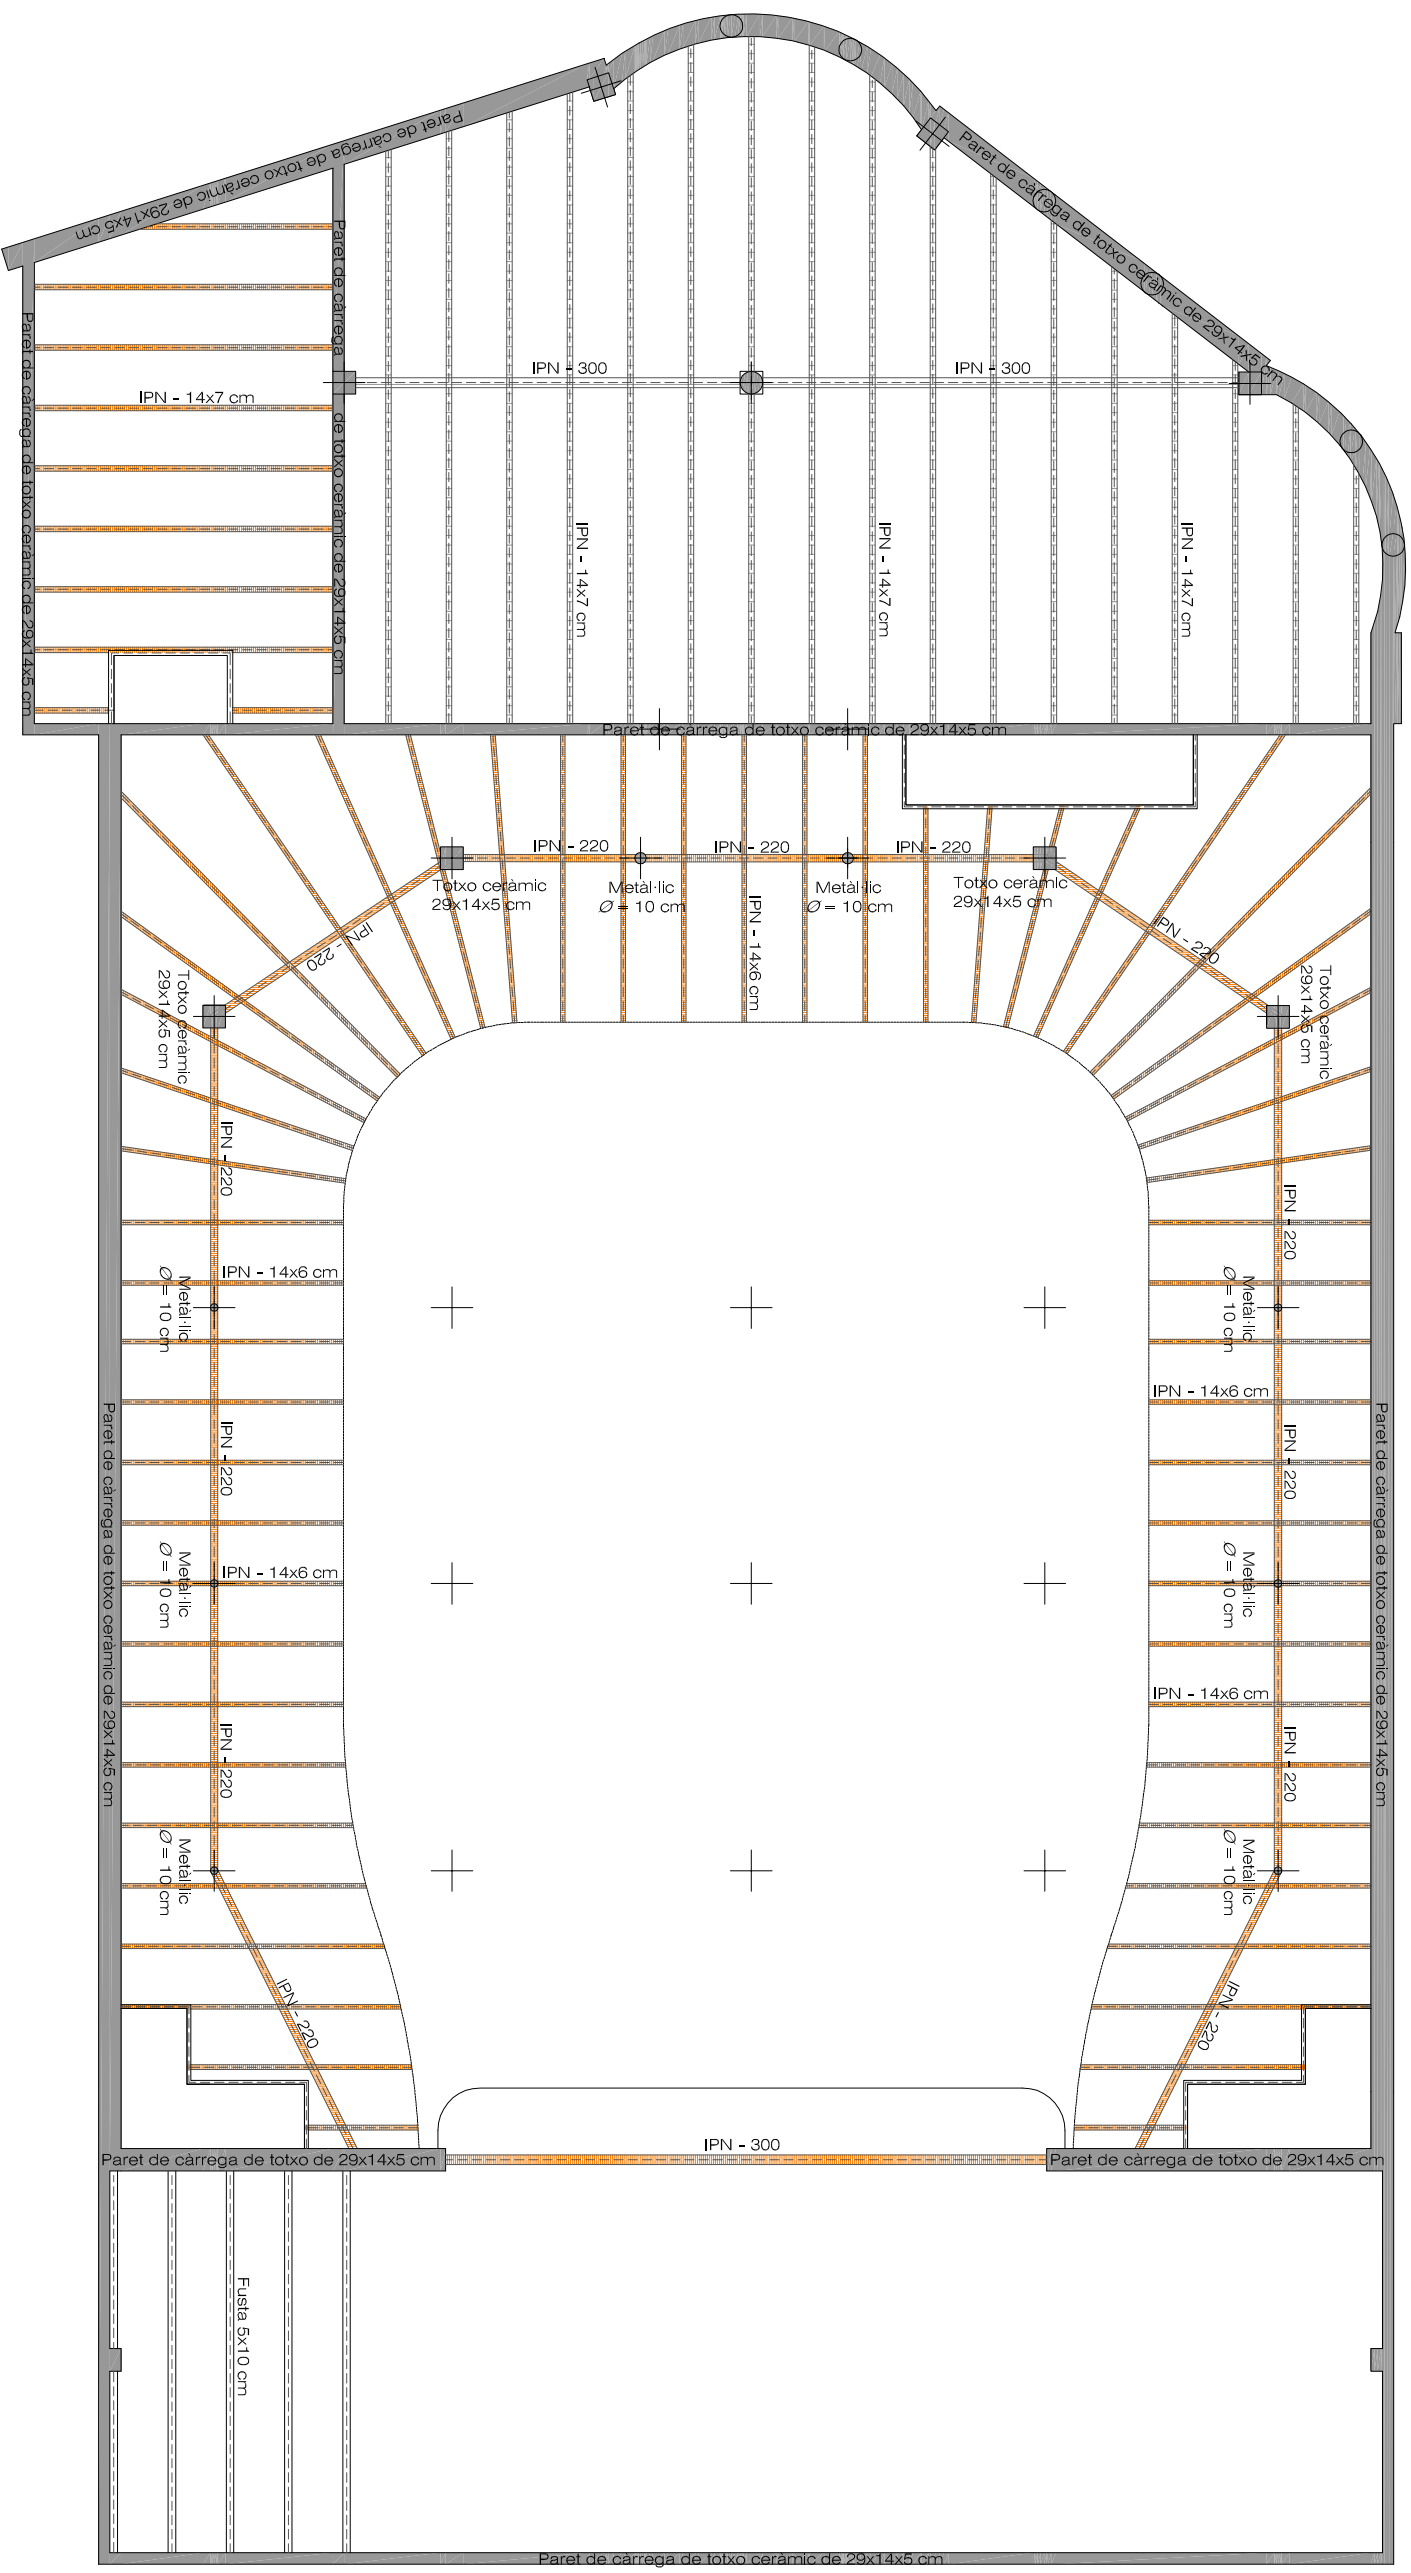
PLANO: **22** ESTAT ACTUAL Lesions Estructura PB E 1:100

Corrosió - oxidació de les biguetes metàl·liques de la secretaria, el bar, els vestíbuls i el teatre, sobretot en zones afectades per humitats.

La possible causa de la lesió és, per una banda les filtracions i humitats accidentals presents a l'edifici, que afecten a les bigues de la zona afectada produint una forta corrosió, i per altra, malgrat no son unes sales amb especial humitat ambiental, durant el pas del temps les biguetes i jàsseres han experimentat un cert grau de corrosió, encara que molt més baix que la resta.

A l'estructura de l'escenari, hem detectat que pateix humitats sobretot als caps de les bigues, concretament a aquells que recolzen als murs de contenció de terres, que com ja hem comentat abans, pateixen humitats de filtració. Aquesta estructura també està atacada per agents biòtics, probablement corcs, ja que s'han observat orificis d'uns 2 mm a la seva superfície. Les causes de les lesions són principalment dues, començant per l'elevada humitat ambiental (al voltant del 80 %), i seguint per la humitat dels mur de contenció, que traspasa als caps de les bigues. Donat el mal estat de les bigues i tenint en compte que és un soterrani i és probable l'aparició d'humitat ambiental, hem decidit substituir l'estructura de fusta per estructura metàl·lica pintada amb pintura de protecció davant la corrosió, ja que garanteix més durabilitat en aquesta situació.

Pel que fa a la resta de l'edifici, també s'aprecia corrosió als elements metàl·lics però amb menys intensitat, ja que no està afectat per l'elevada humitat ambiental, proposem igualment el pintat dels perfils, per assegurar la protecció d'aquests davant la humitat.

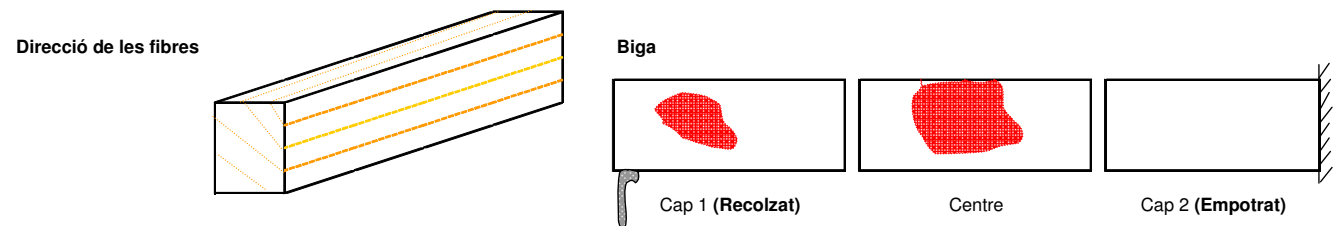
BIGA: 1 CAU Planta Soterrani. Segona biga desde la porta d'entrada. Cambra humida permanentment sense ventil·lació. / Fotografies: 01 - 09

Profunditat de penetració del punxó 75 mm

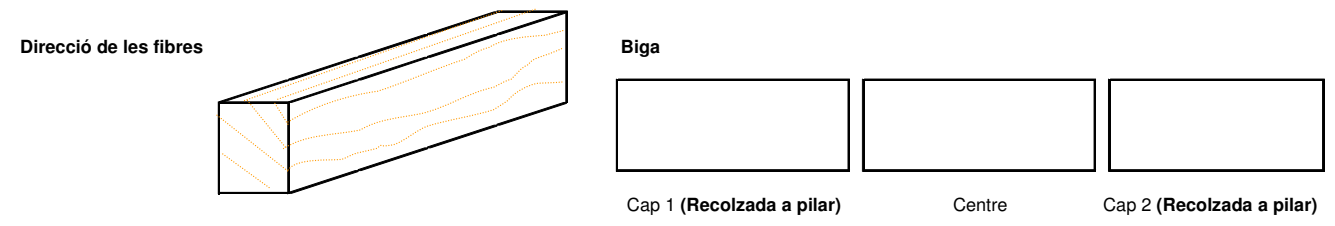
BIGA: 3 CAU Planta Soterrani. Jàssera propera a paret mitjera. Cambra humida permanentment sense ventil·lació. Fotografia 18

Profunditat de penetració del punxó 50 mm a la base, 0 mm a l'altura

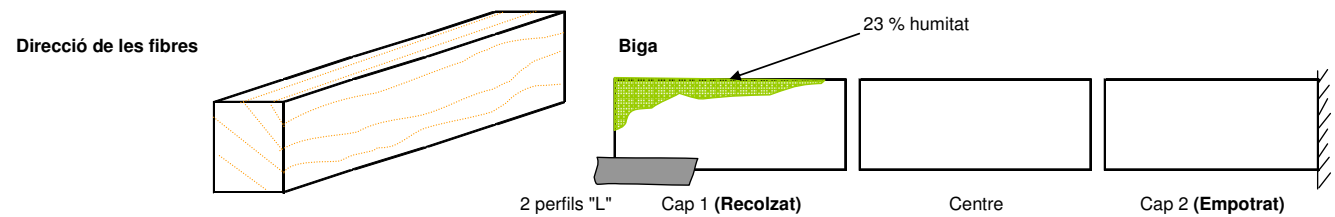
BIGA: 2 CAU Planta Soterrani. Última biga de la primera saleta. Longitut total. Cambra humida permanentment sense ventil·lació. Fotografies: 10-17

Profunditat de penetració del punxó 100 mm

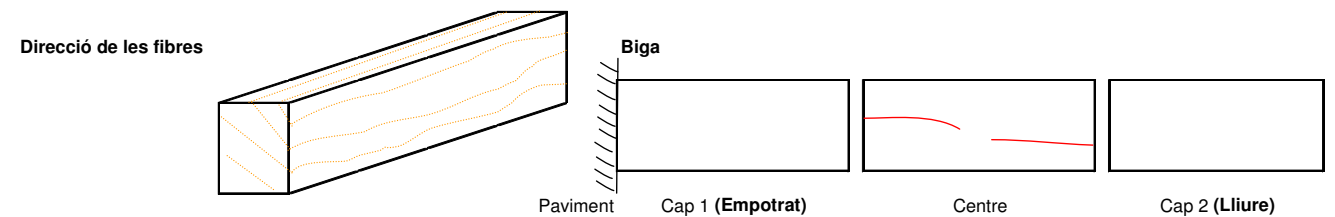
BIGA: 4 CAU Planta Soterrani. Pilar 3 de la fila prop de la paret mitjera. Cambra humida permanentment sense ventil·lació. Fotografies:

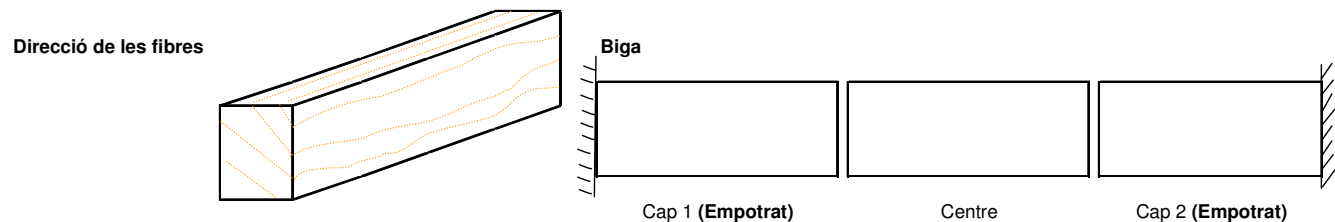
BIGA: 9 COBERTA Planta primera. Primera bigueta zona escenari-pati interior. Cambra amb unitats accidentals de la coberta. Fotografies:

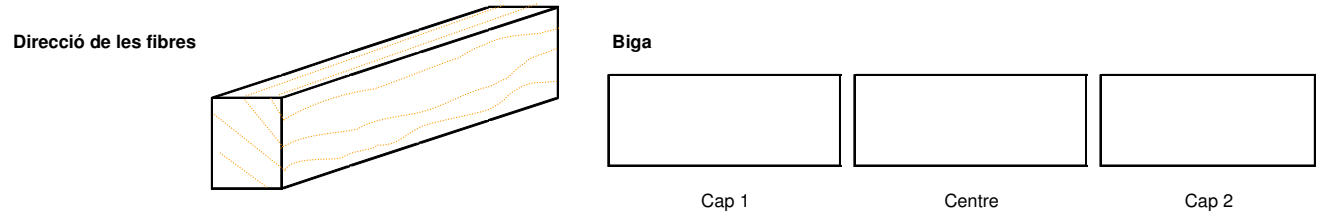
BIGA: 10 FALS SOSTRE TEATRE Planta primera. Bigueta fals sostre teatre. Cambra amb unitats accidentals de la coberta. Fotografies:
