Escola Politècnica Superior
d'Edificació de Barcelona

ARQUITECTURA TÉCNICA
PROYECTO FINAL DE CARRERA

LEVANTAMIENTO GRÁFICO DEL CASTILLO DE LA TORRE DE CLARAMUNT

Convocatoria: Junio 2009

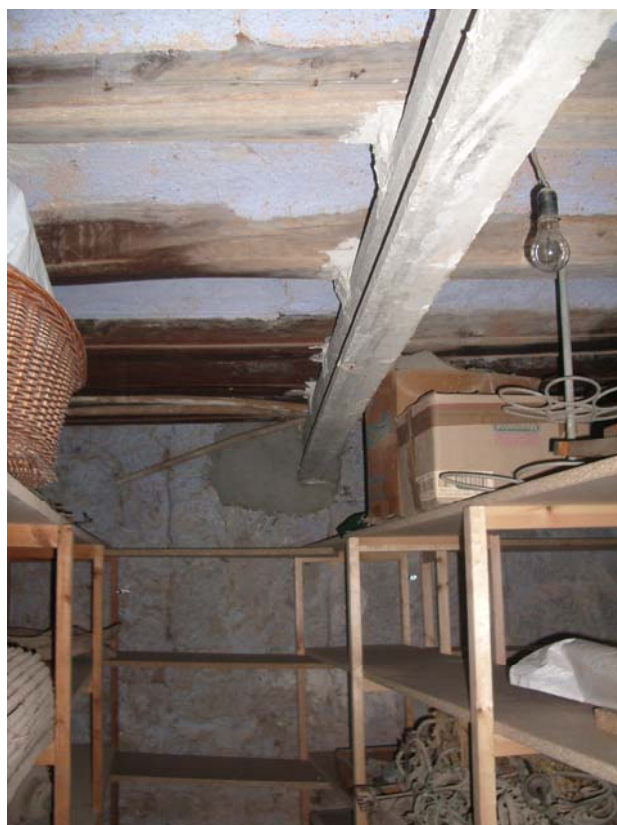
Vigas de madera situadas en la planta baja, concretamente en el trastero 2. Podemos ver en la fotografía la viga prefabricada de hormigón que actúa como viga corta luces.

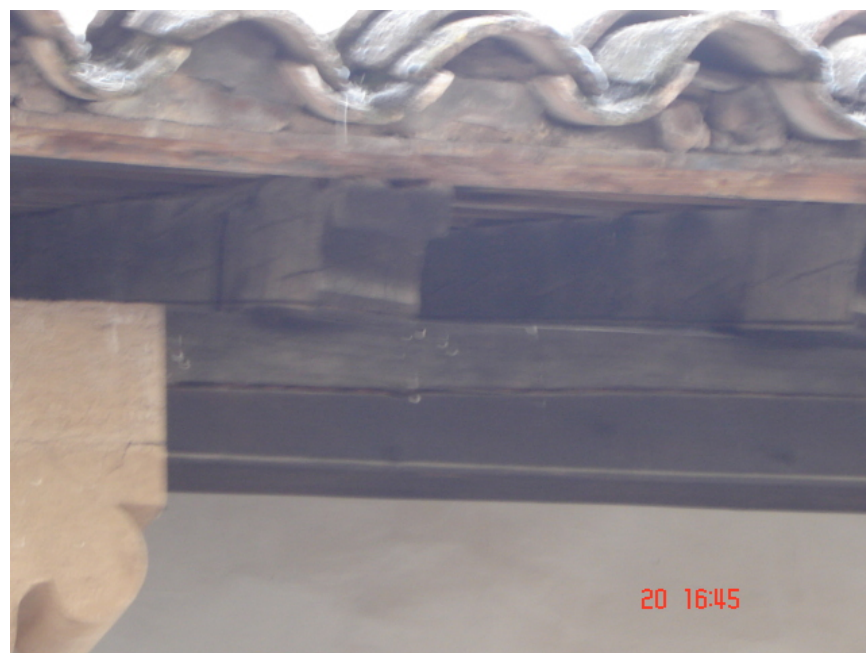
Imágenes de las clavellas que han aparecido en las vigas de madera que sustentan la cubierta de la galería. Podemos ver que las fisuras son paralelas a las fibras como hemos mencionado anteriormente.

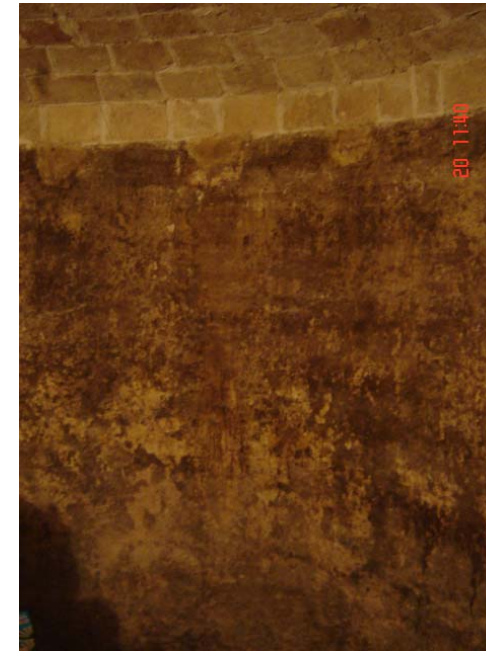
Fotografía del interior de la despensa situada al lado del antiguo bar cuyas paredes se encuentran en contacto con el terreno y donde se puede ver el color oscuro de la pared que indica claramente la presencia de humedad.

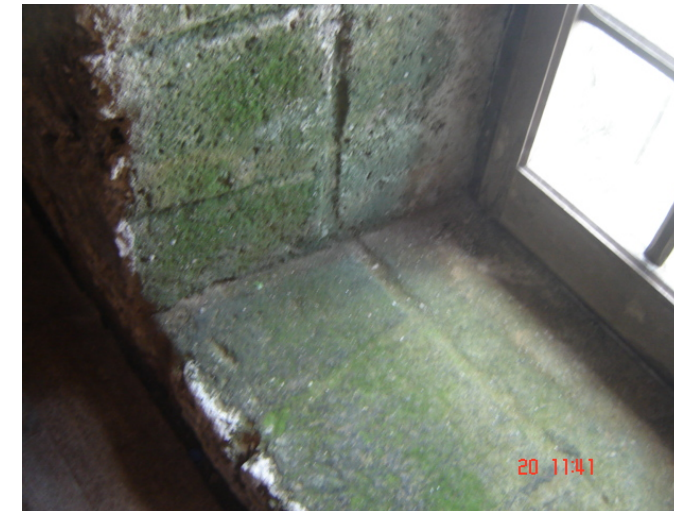
Fotografía del interior del castillo (zona del restaurante) donde se puede ver como la humedad ha provocado la aparición de muscos en el antepecho de esta ventana que se encuentra al mismo nivel que el terreno por la parte exterior.

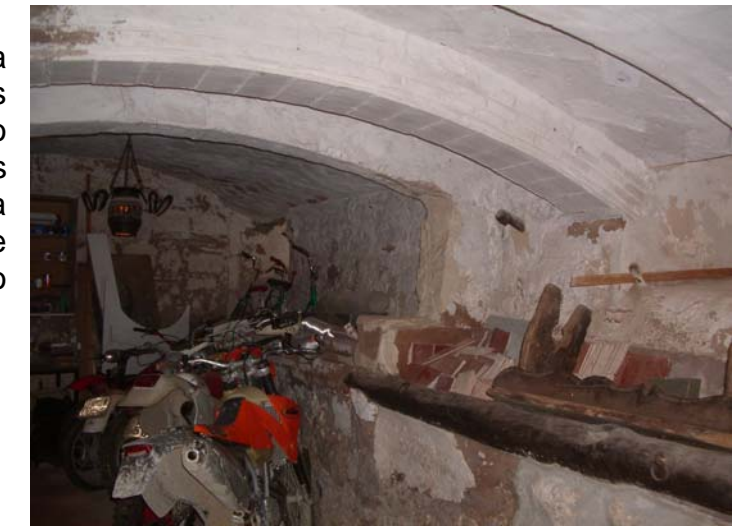
Fotografía del garaje (planta semisótano), donde se pueden ver los desprendimientos en el revestimiento del muro a causa de la humedad. Es una de las zonas más afectadas por la humedad de capilaridad debido a que se encuentra parcialmente en contacto directo con el terreno.

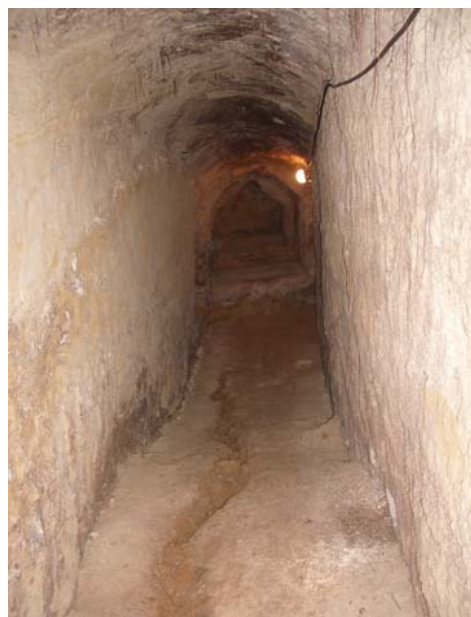
Fotografía del interior del túnel subterráneo que empieza en el restaurante y donde antiguamente se podía encontrar acumulación de agua en la parte más baja. Posiblemente se utilizaba como pozo para obtener agua. Esto justifica la teoría del nivel freático antes mencionado.

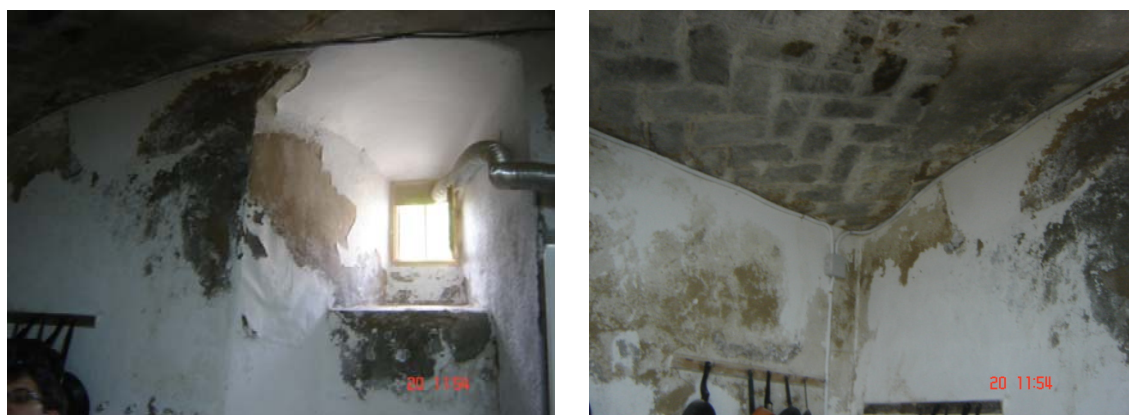
Imágenes donde se muestra las humedades de filtración aparecidas en la zona de la cocina del restaurante. Como se puede observar han hecho saltar el revestimiento de la pared.

Esto es debido también a la mala ventilación de esta estancia y a la condensación de agua producida por el vapor y humos que se generan en cualquier cocina.

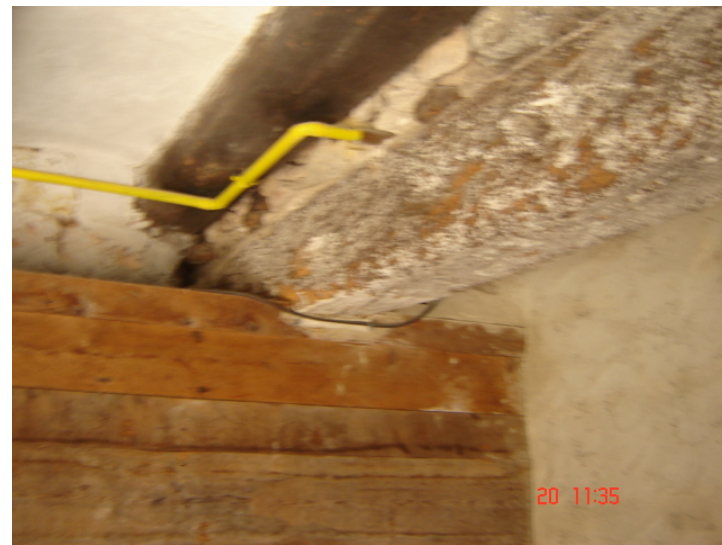
Actuación realizada sobre las cabezas de las vigas que soportan la galería de la primera planta. Se puede apreciar la incorporación de una nueva viga que donde se apoyan todas aquellas que tienen la cabeza dañada.

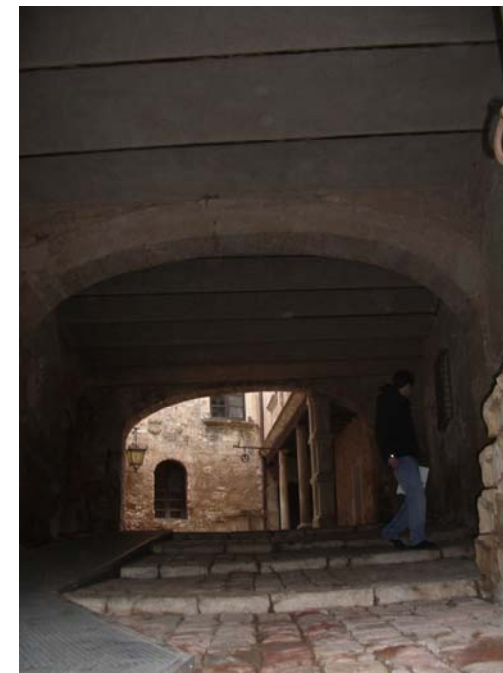
Fotografía donde se puede apreciar como en todo el techo del pasaje se han substituido las vigas de madera existentes por unos perfiles metálicos.

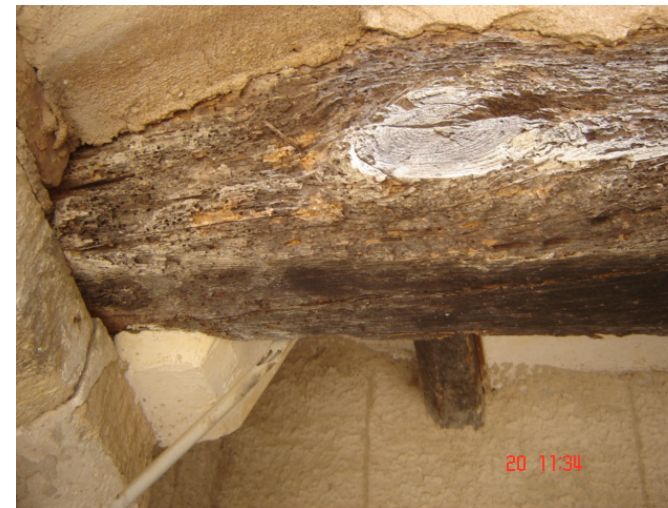
Fotografía de una viga de madera de la planta baja que tiene la cabeza de apoyo un poco podrida y además se pueden apreciar bastantes perforaciones realizadas por insectos xilófagos.

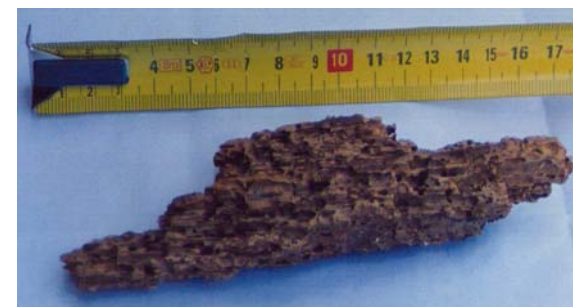
Detalle de una parte del mobiliario interior del castillo que se ha desprendido por acción de las termitas, con influencia, también, de la pudrición por humedad.

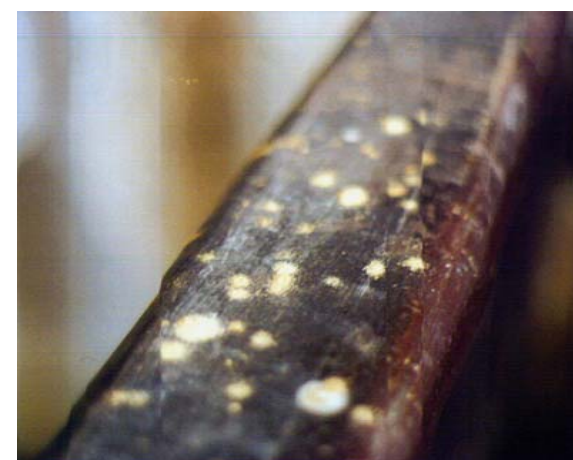
Barandilla del interior del castillo atacada por la carcoma.

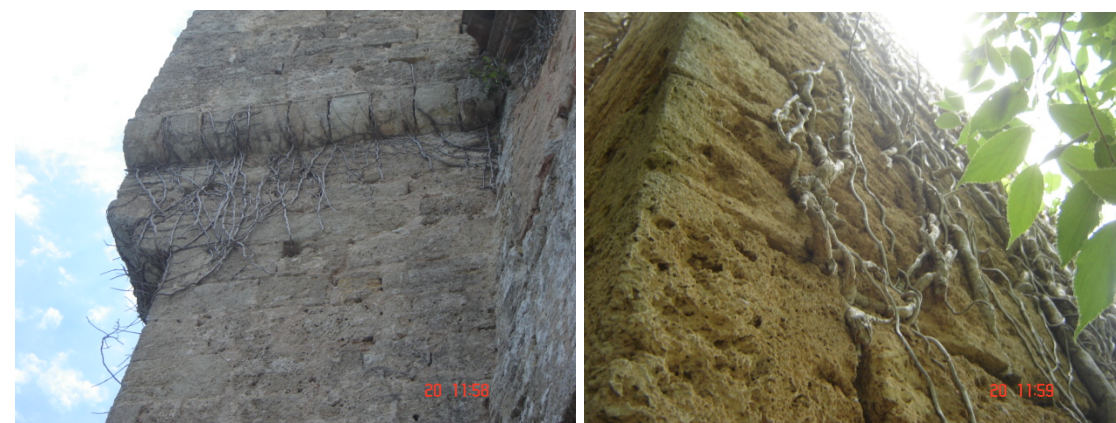
Fotografías de las torres de vigilancia de la fachada norte donde se puede observar la vegetación que crece en las juntas entre las piedras.

Aunque en principio no daña la estructura de piedra del castillo, creemos que sería conveniente la eliminación de estas plantas como medida preventiva, sobretodo en las torres de vigilancia de la fachada norte, y de esta manera asegurarnos que posteriormente no puedan causar daños más graves.

sea atacada. Como operación final, se cepillarán muy bien todas las juntas de la piedra, con cepillos, macizando posteriormente con mortero de cal y cemento, sin dejar ninguna fisura por donde puedan entrar nuevas raíces.

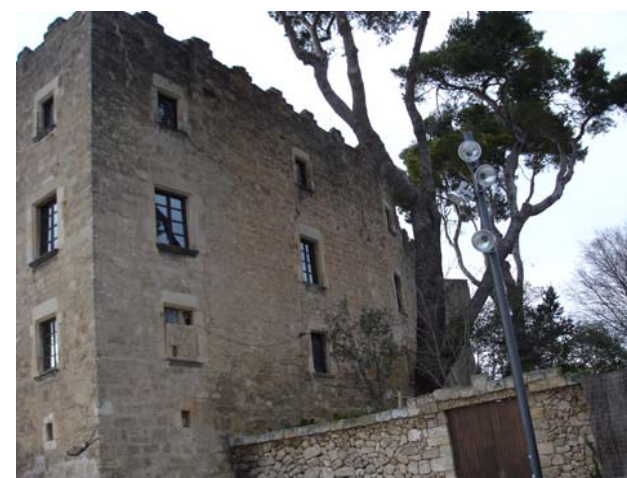
Imagen de uno de los árboles que se tuvo que talar a consecuencia de los fuertes vientos.

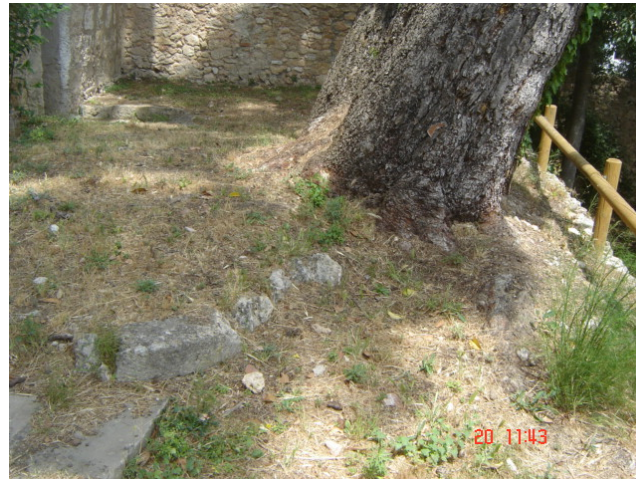
Imagen de cómo las raíces de uno de estos árboles levanta el terreno para abrirse espacio.
