**PROJECTE DE REHABILITACIO I CANVI D'US DE LES
NAUS "CAL BERGER" PER ADECUACIO D'UN NOU
CENTRE DE JOVENTUT A VILAFRANCA DEL PENEDÉS**

PROJECTE FI DE CARRERA EPSEB 2008-2009

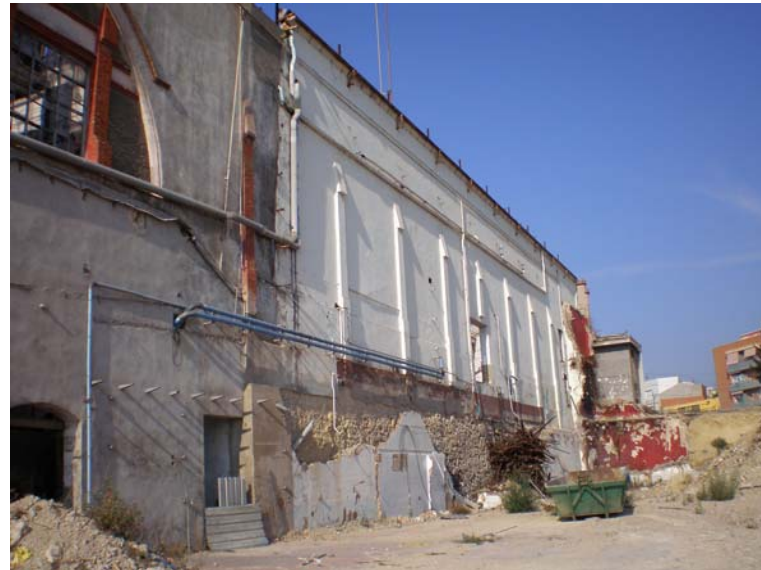
Mur veí : Modificació de les càrregues del terreny

Modificació de les càrregues del terreny. Les diferents modificacions del terreny han creat i modificat les càrregues que repercuteixen a l'estructura portant, així com les resistències necessàries dels elements de contenció

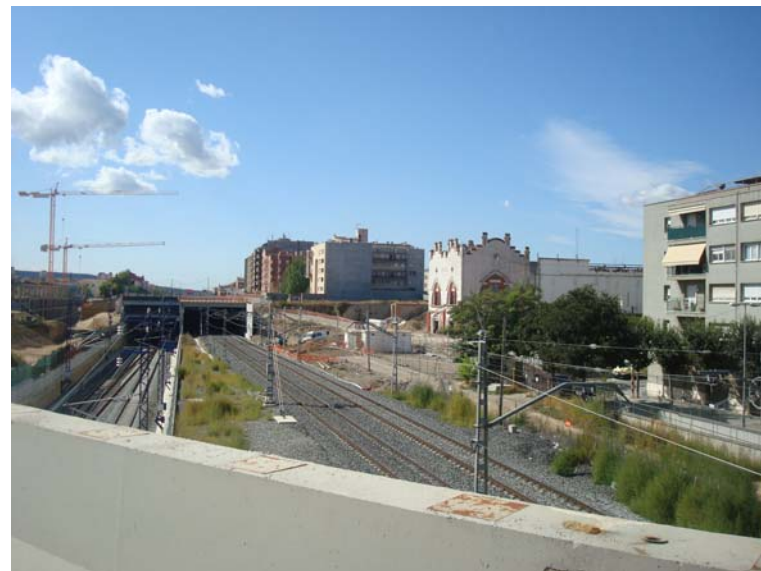
Afectació tren: Esquerdes produïdes per vibració del terreny

Esquerdes produïdes per vibració del terreny. No s'ha de desestimar les vibracions produïdes per la proximitat de les vies del Ferrocarril així com del Tren d'alta velocitat. Caldrà Verificar les Vibracions trameses pel terreny.

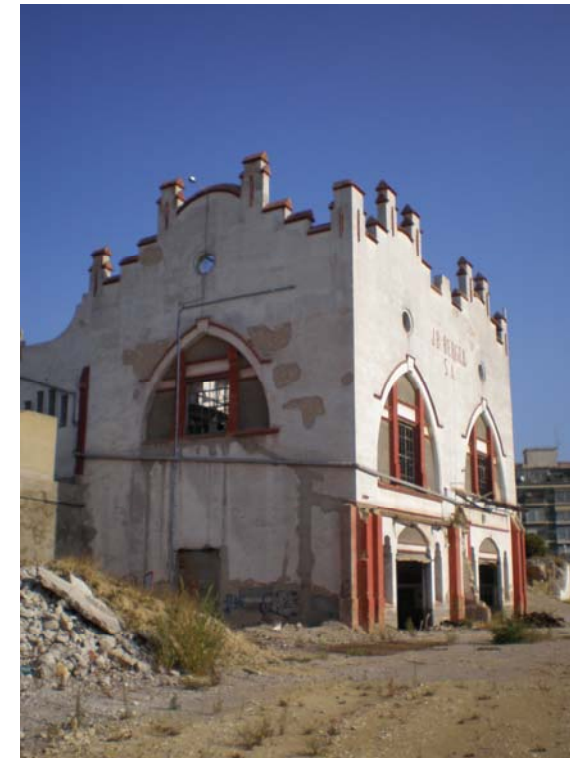
Esveltesa façana:

L'alçada del tancament fa perillar l'estabilitat del propi Edifici. Farà falta recàlcul del pandeig del tancament.

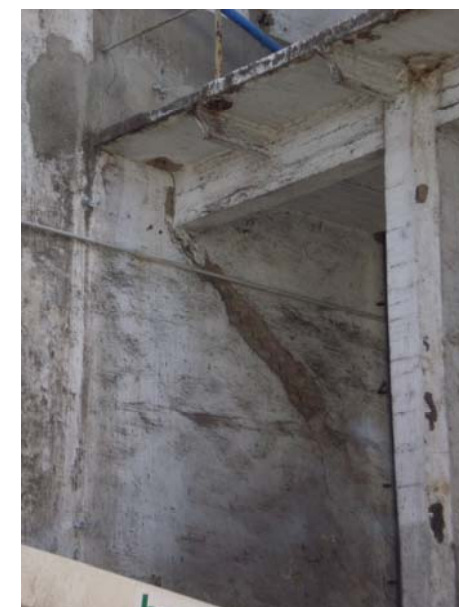
Falta de resistència a compressió de la fàbrica

Pel que fa als paraments verticals, cal només destacar algunes esquerdes aparentment antigues però desconeixen si són mortes, degudes a un petit assentament global dels balcons respecte la resta de la nau C. Caldrà verificar els moviments en el tems i si no en té, serà necessari repicar-les, sanejar-les, grapar-les, col·locar-les una vena elàstica i tornar-les a segellar

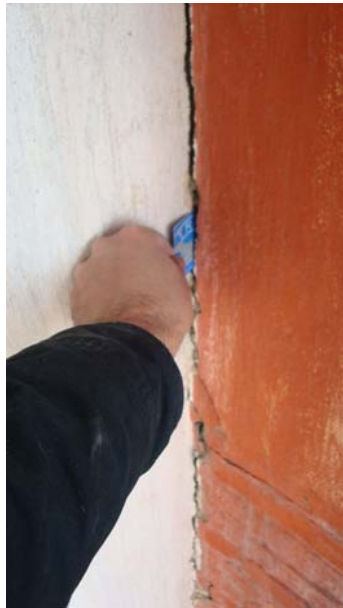
Desunió pilar amb mur de paredat

Desunió pilar amb mur de paredat. Els pilars que formen contrafort a la façana posterior i a la Principal s'han desunit amb el tancament.

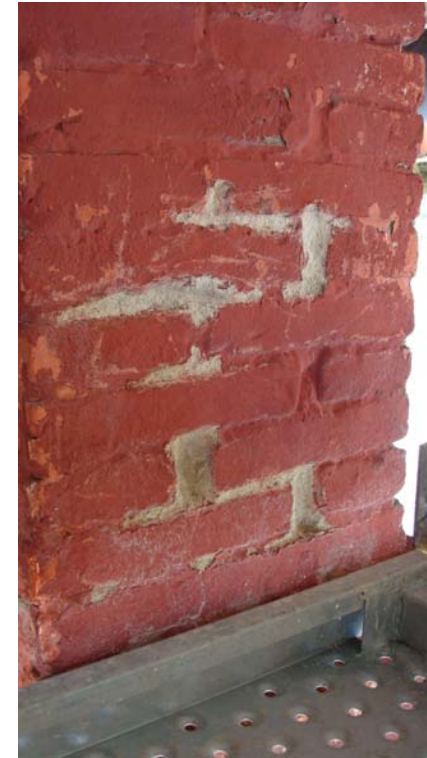
Morter disgregat

En junts de cal , amb el temps i el assolejament, va perdent l'aigua de cristal·lització, convertint-se en sulfat càlcic que es contrau. Si hi ha una nova aportació d'humitat, el sulfat s'hidrata, cristal·litza i es disgrega .

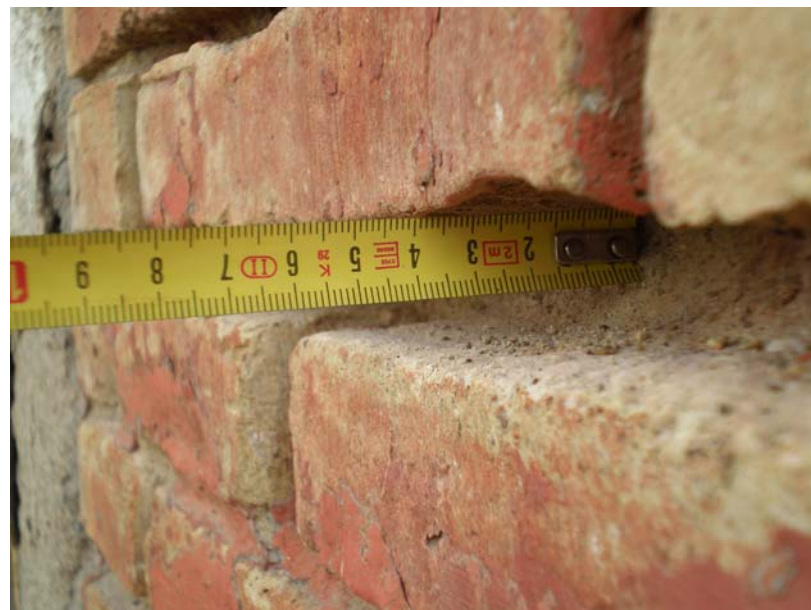
Gruix excessiu del junt

El junt dels pilars contraforts són excessius. Caldrà estudiar la repercussió estructural del mateix errors constructiu.

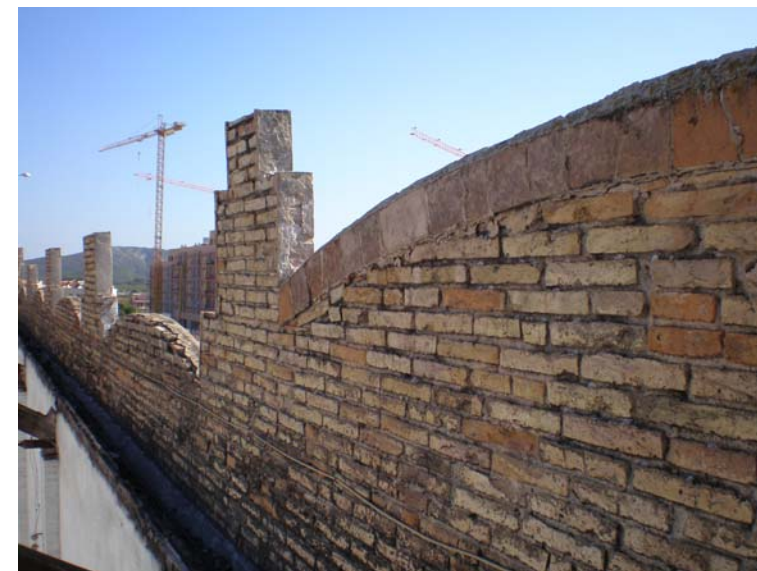
Gir de l'element i perill de despreniment de l'element

Amb la cristal·lització del morter de cal, el sulfat s'hidrata, cristal·litza i augmenta de volum produint deformacions inesperades.

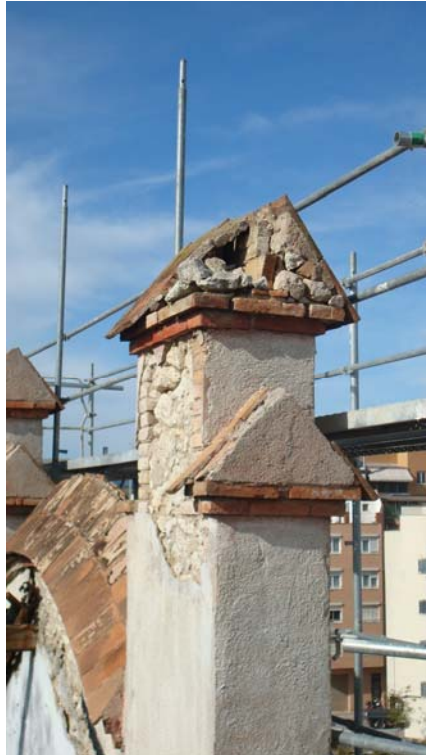
Desolidarització de l'element amb perill de despeniment:

Amb la constant entrada d'aigua en l'element de coronació de les façanes, s'ha produït la destrucció del element en si. Caldrà refer l'element.

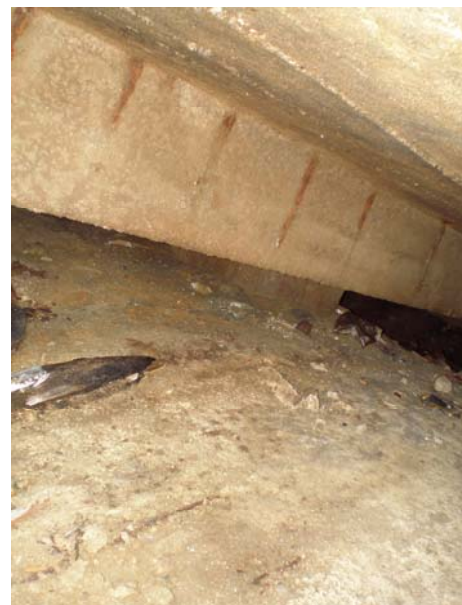
El front de carbonatació a arribat a l'armat

Carbonatació : El front de carbonatació a arribat a l'armat: Hem de pensar que el Vi té un PH molt alt , això junt amb l' humitat pot haver creat lesions en l'armat.

En el cas que ens ocupa, es polvoritzen amb reactiu de fenolftaleïna les zones d'extracció de les mostres. La fenolftaleïna reaccionà a partir d'una profunditat de 5 cm. aproximadament. Aquest fet fa suposar que el procés de carbonatació del formigó s'ha iniciat a la superfície i s'entén fins a cinc centímetre de profunditat. Per tant, les armadures poden estar protegides. Caldrà fer un aixecament més precís de la situació de fronts de carbonatació i la situació exacta de l'armadura en els elements estructurals.

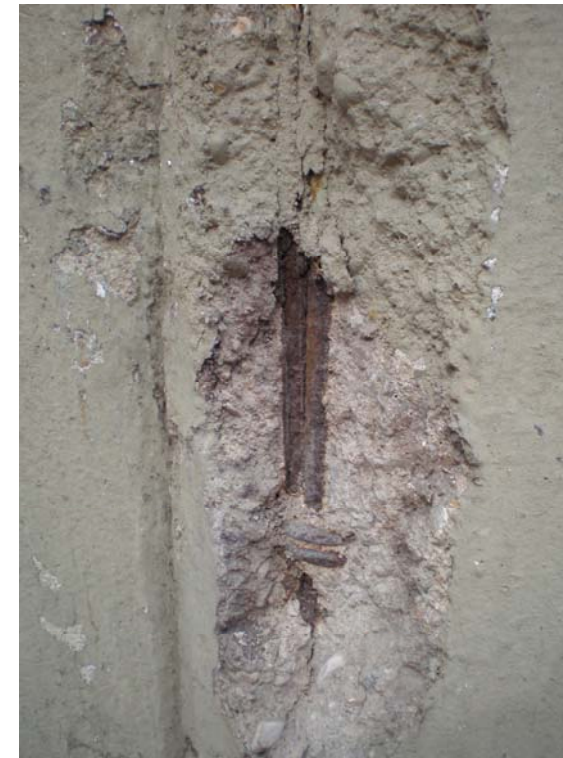
Augment de volum de l'armadura amb el trencament del formigó que la recobreix:

Pel que fa a qualitat del formigó, l'observació i l'estudi organolèptic de la nostra extreta permet d'obtenir un estimació, basada en l'experiència i els coneixements actuals, del grau de qualitat del formigó. Així s'ha observat que en la superfície de fractura produïda en extreure la mostra apareix una major proporció de granulats trencats que de granulats desenganxats. Quan els granulats es trenquen conjuntament amb la pasta que lliga el formigó, es pot entendre que la resistència de la pasta és del mateix orde, si o més, que la dels granulats.

En el cas que ens ocupa, i com ja ha estat comentat, apareixen una més gran proporció de granulats trencats que no pas de desenganxats. Un altre aspecte que cal tenir present és l'aparició en la superfície de fractura de pols superficial. Aquest fet fa pressuposar l'existència d'un formigó de qualitat força baixa, fet que no succeeix en aquest cas.

Pel que fa a la corrosió de les armadures, val a dir que la basicitat d'un formigó nou protegeix les armadures que recobreixen enfront del ric de corrosió. Però amb els del temps es produeix una reacció química anomenada carbonatació que provoca una disminució de la basicitat del formigó, amb la consegüent pèrdua de capacitat protectora.

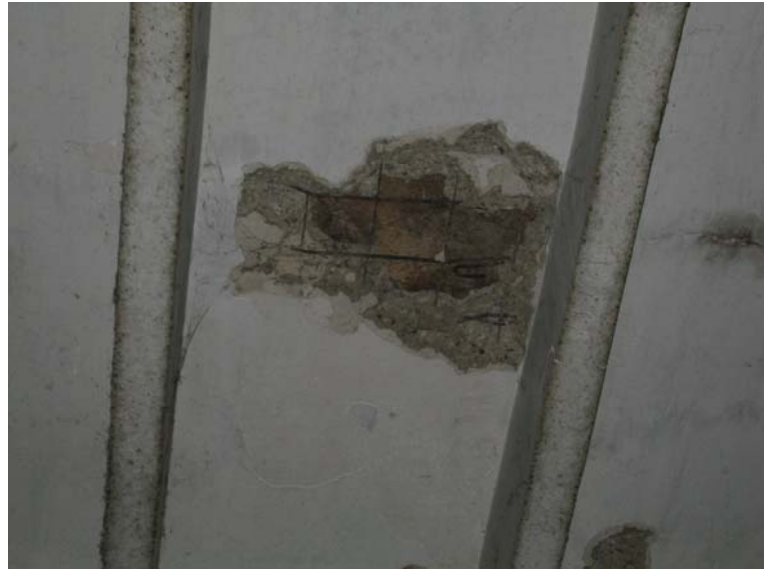
Despreniment forjat :

Degut a possibles atacs de sulfats provocant la expansió del formigó: La fermentació es un procés biològic i químic pel qual el most esdevé vi. El sucre del most es transforma en alcohol etílic i desprèn diòxid de carboni. Físicament, es caracteritza perquè el vi most bull i desprèn carbó. El diòxid de carboni, gas incolor, d'olor picant i gust àcid, que es troba en els vins que han sofert una segona fermentació. Es manifesta en forma d'efervescències i d'escumes al vi escumós i al gasificat. La seva fórmula química és CO₂. Caldrà estudiar el seu efecte.

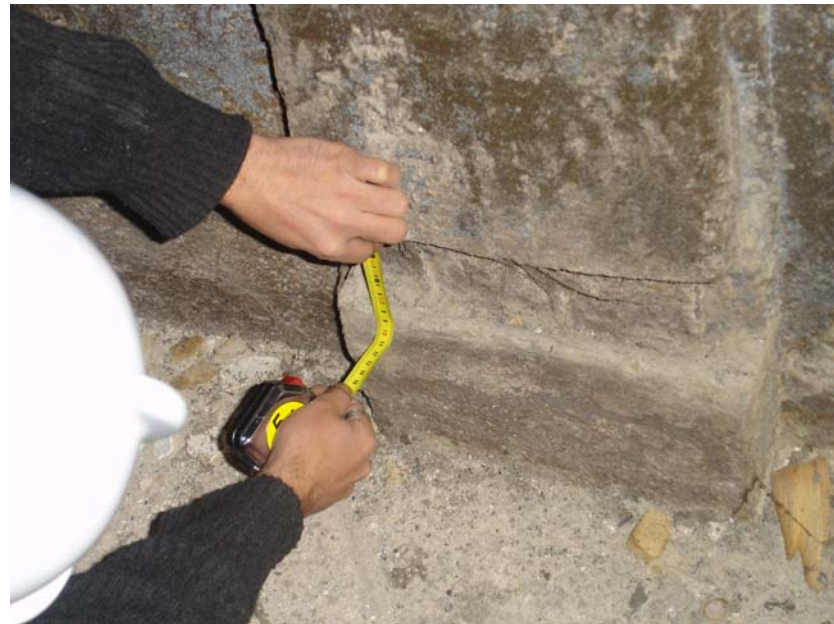
Talls pilars :

Inconsciència del instal·lador de la xarxa de fluids. En la Planta Soterrani trobem un tall en el formigó i en alguns cassos de l'armat en la part baixa del pilars estructurals que donen al passadís de la nau A. Lesió Greu i general en tota la planta. Caldrà prestar atenció als efectes d'aquesta lesió.

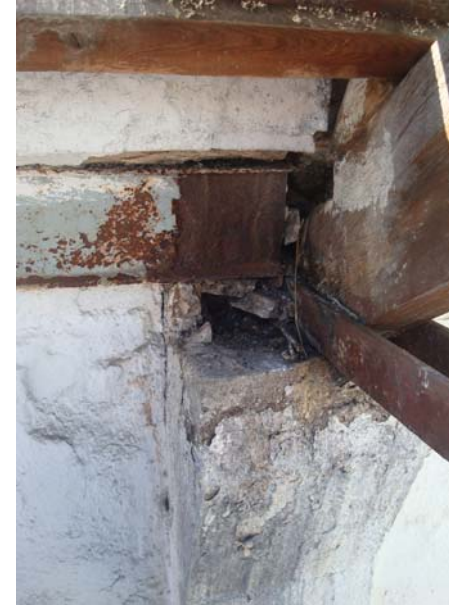
Estructures metàl·liques:

Deteriorament de Perfils laminats : Oxidació i corrosió amb pèrdua de secció per filtració d'aigua de la canal. La constant entrada d'aigua per les fissures de les canal centrals de les naus Principals, així com el permanent contacte amb aquesta han generat lesions en els perfils metàl·lics en forma de oxidació i corrosió.

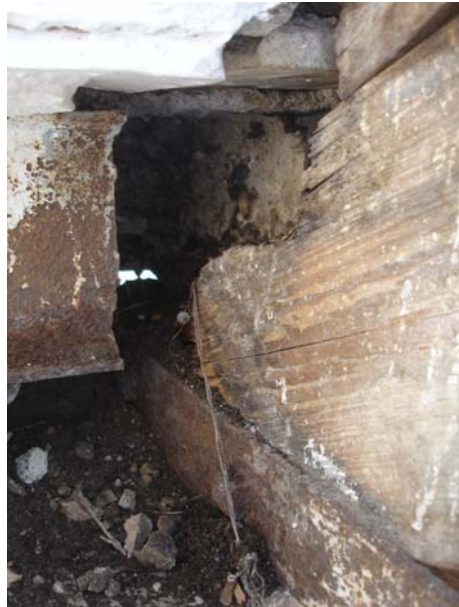
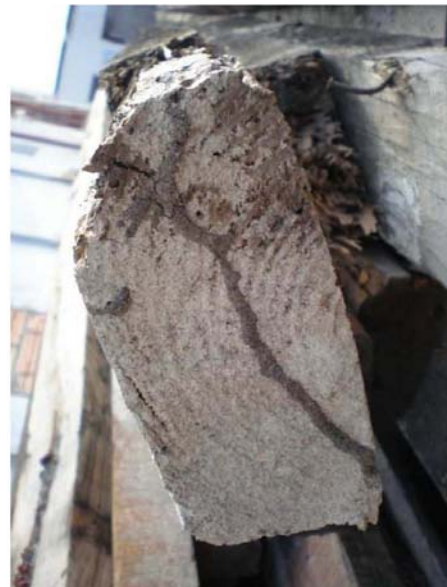
Encavallades atac biòtic :

Pèrdua de secció produïda per atacs d'origen biòtic. Pel que fa a les bigues i encavallades, cal tenir present que s'ha detectat la presència de tèrmits en alguns dels elements de fusta. Actualment hi ha un seguit de bigues que han perdut bona part de la seva capacitat resistent i que és necessària la seva substitució. A més hi ha diversos caps de les encavallades i de les bigues que estan afectats per l'atac dels tèrmits, però que encara mantenen la seva capacitat portant.

En resum, cal substituir les bigues en mals estat i realitzar un tractament amb permetrina insecticida i diclofuamida fungicida a resta de la fusta (bigues, encavallades, bastiments, etc.), polvoritzant la superfície tres cops i perforant els elements a tractat i els seus encastaments per tal d'injectar insecticida, també cal realitzar un cinturó anti-termític perimetral.

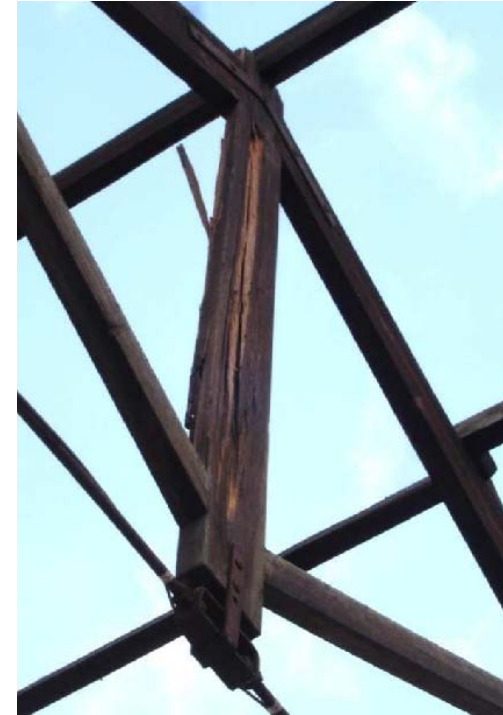
D'escorxament per impacte:

Degut a l'obra de deconstrucció de la coberta, les encavallades han sofert desperfectes variats, tant d'escorxaments com trencaments d'alguns elements en la seva totalitat. Caldrà recuperar els elements afectats

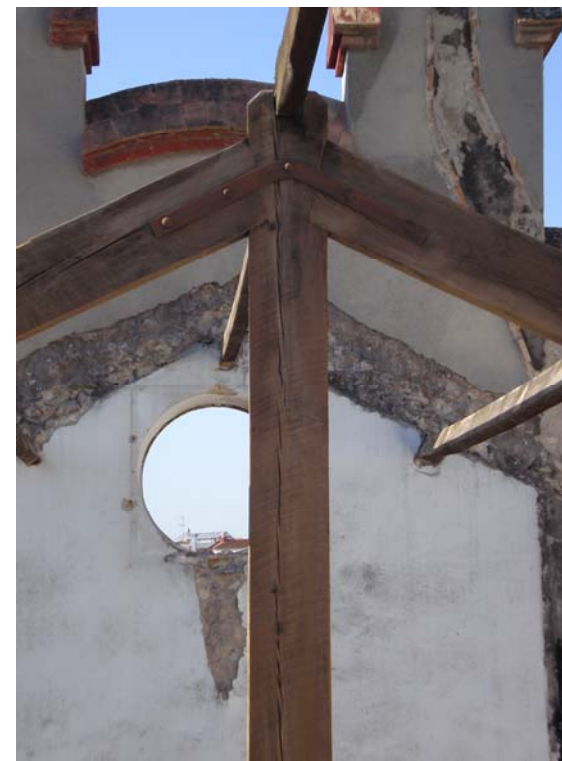
Fissuració per sobreesforços:

Aparentment les fissures en les encavallades han sorgit en llocs de màxima tensió o en llocs on l'element de fusta queda subjectat per monjos d'acer.

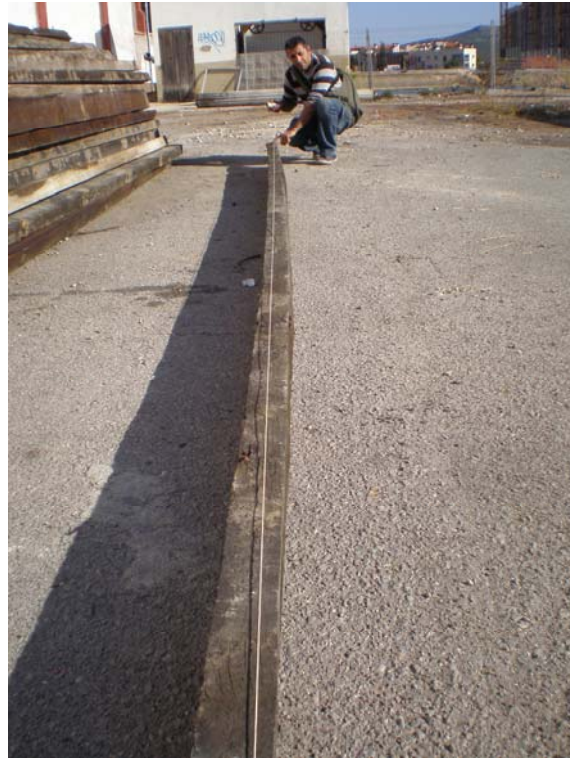
Torsió degut a pèrdua de resistència:

Amb la constant aportació d'agua en la coberta , el elements de fusta han anat absorbint i incrementant el seu volum, Perdent resistència i capacitat per mantenir la seva forma inicial. Aquesta lesió ha afectat el 90% de les corretges, serà necessari la seva substitució.

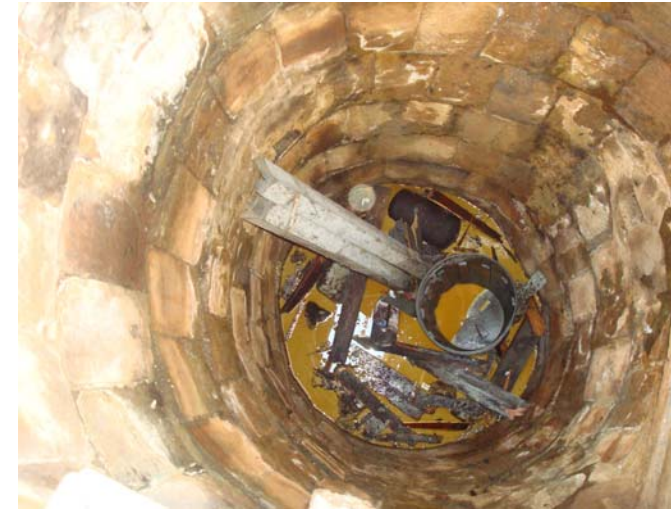
Pous :

Aportació d'aigua permanent al terreny

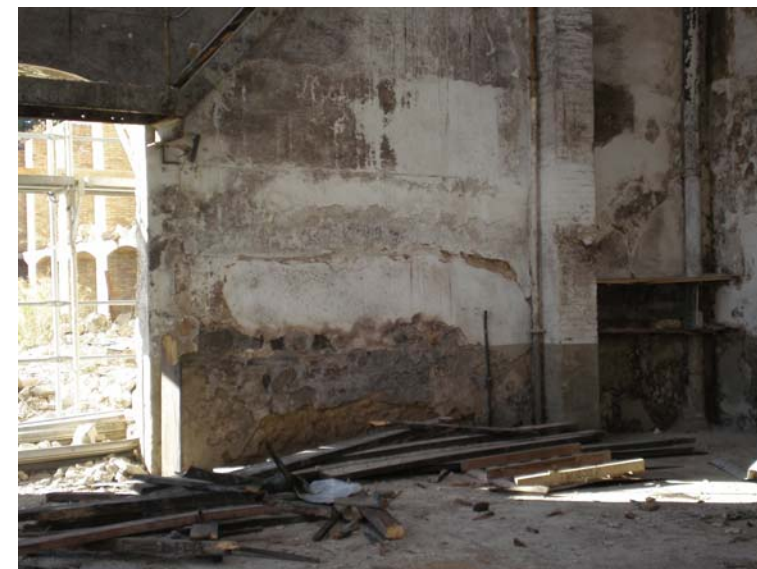
Humitats de capil·laritat :

Humitat ascendent del terreny al tancament. La presència de Pous i d'argiles en el terreny, fa pensar que en el subsòl existeixen corrents fluvials, això podria ser el motiu de d'humitat en les part baixes del tancaments.

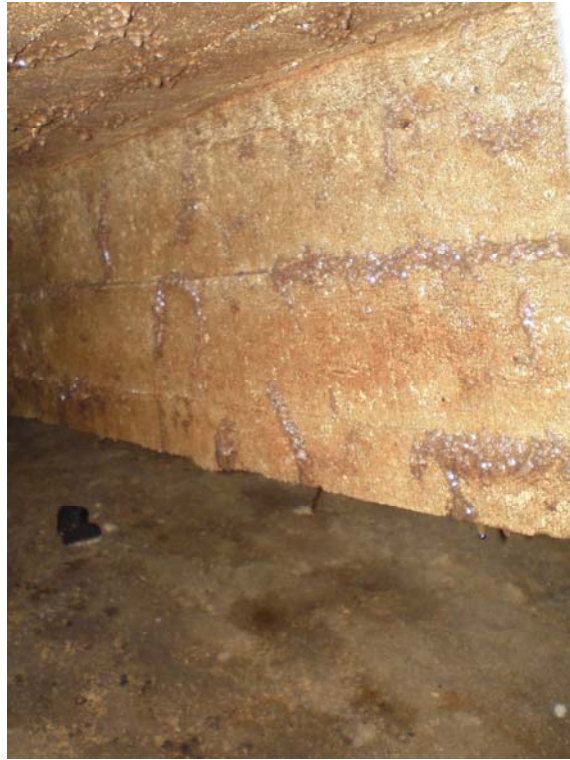
Condensació i àsseres :

Excés d'humitat per manca de vent il·lació. En les parts inferior dels dipòsits en la planta soterrani , es troben uns conductes de ventilació, aquests són de petita dimensió i el seu recorregut fins a evacuar és de dubtosa funcionalitat. Caldrà verificar la ventilació.

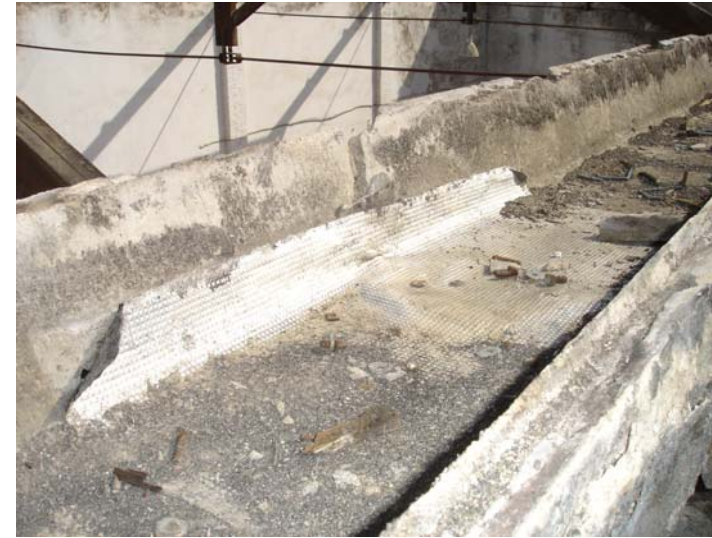
Proteccions i impermeabilitzacions :

La canal de morter lliscat esta en mal estat. Hi ha zones on part del morter s'ha bufat i després, deixant a la vista la tela asfàltica que en alguns punts fins i tot s'ha foradat. A més, el tram de tela que cavalca sobre la paret de la coberta del costat, s'ha bufat i ha després l'arrebossat que la protegia. Cal sanejar tota la canal, arrencar la tela asfàltica, posar-ne una de nova i refer l'arrebossat

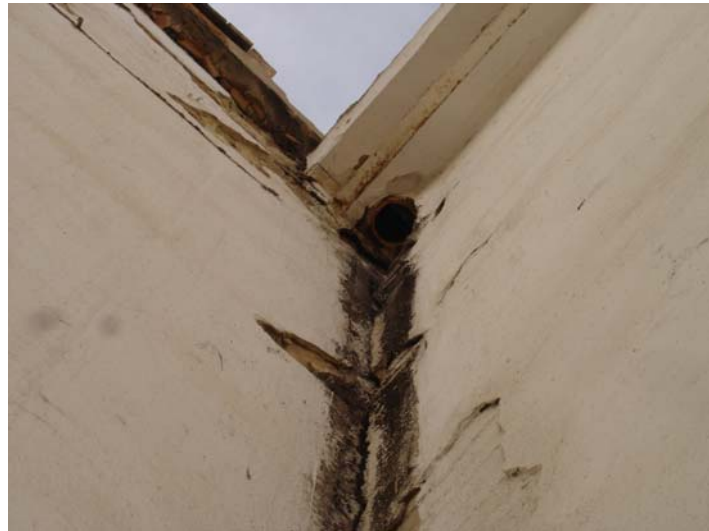
Trencament de baixant :

Baixant metàl·lic oxidat. En general els baixants i els seus fixadors estan en mol mal estat. Cal plantejarne la substitució dels baixants i dels fixadors per uns altres de característiques similars.

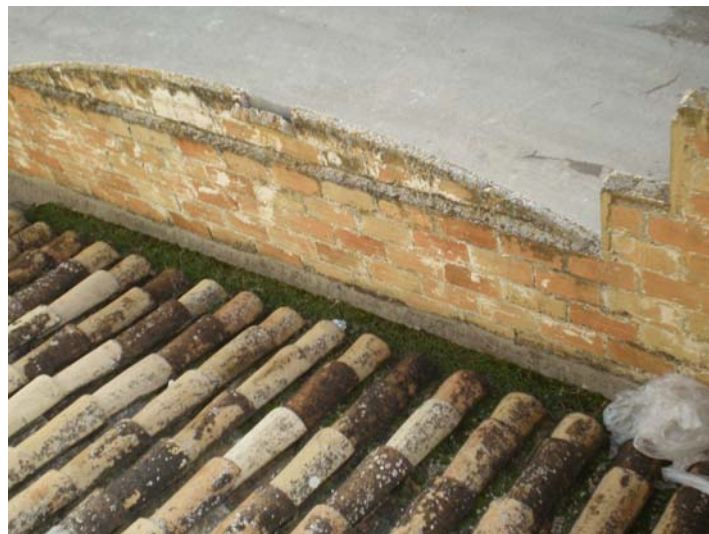
Microorganismes :

En canals determinades han aparegut esser vius, en forma de plantes, alimentant-se de l'aigua canalitzada pels coberts.

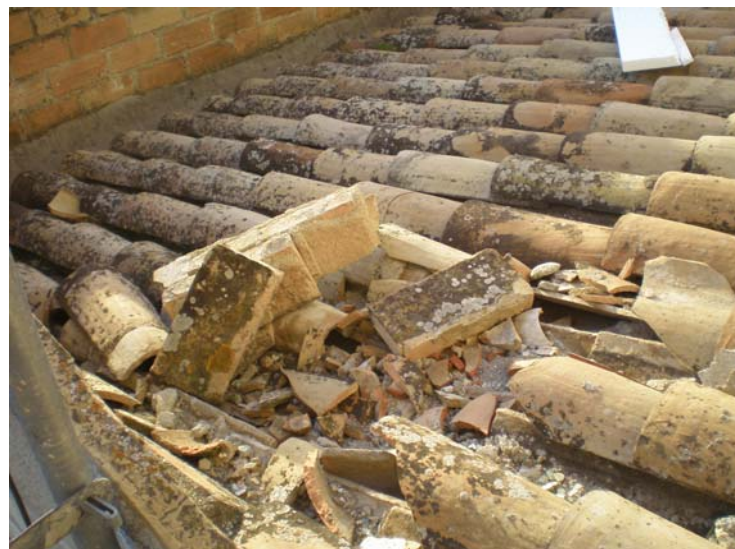
Teules trencades :

En el cos annexa a les Naus Bessones, ha caigut un merlet i ha trencat teules del cobert. Per evitar l'entrada d'aigua en l'interior es retiraran les trencades i es canviaran.

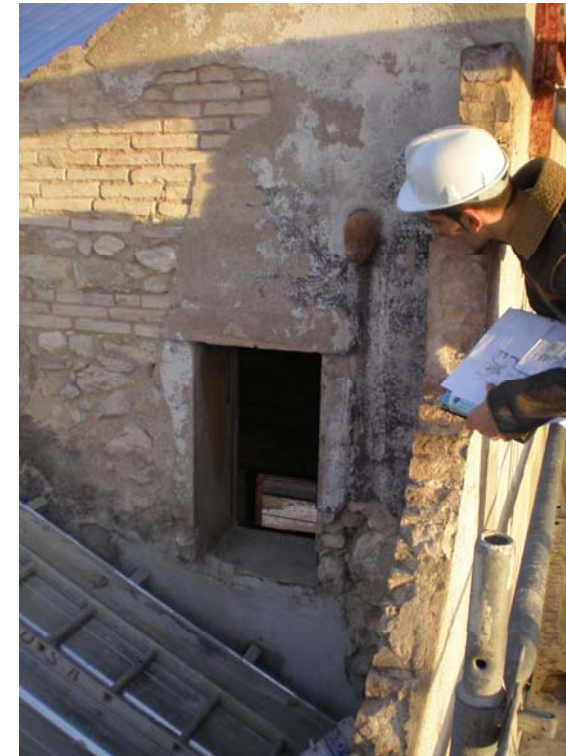
Defectes a Gàrgoles :

En el sistema d'evacuació de la xarxa pluvial apareixen elements de dubtosa funcionalitat en el context de la xarxa existent, per això serà necessari valorar l'element o adaptar el sistema per el seu correcte funcionament.

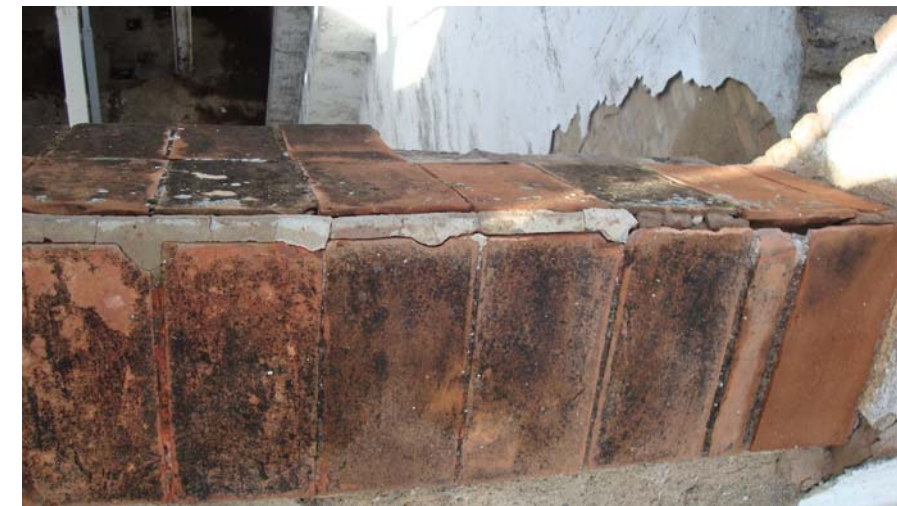
Cobriments merlets :

El Junt dels Merlet, construït amb morter de cal, no ha suportat la constata aportació d'aigua de la pluja, aquest punt de filtració provoca humitats en la part superior de totes les façanes amb aquest cobriment.

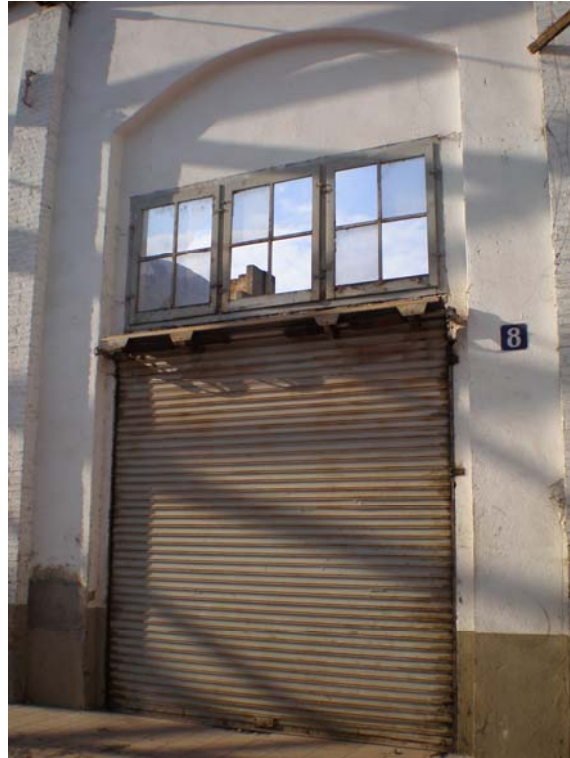
Fusteria amb pudrició :

Les Portes metàl·liques laterals estant en mal ús, s'han oxidat i els mecanismes no funcionen correctament. És necessari plantejar la seva substitució. Els tancaments de fusta estan trencades o resseques. És recomanable la substitució però la fusta no està molt resseca cal: sanejar-la a fons, restaurar les parts malmeses, aplicar dues capes d'oli i, finalment, aplicar la capa o capes d'acabat desitjat.

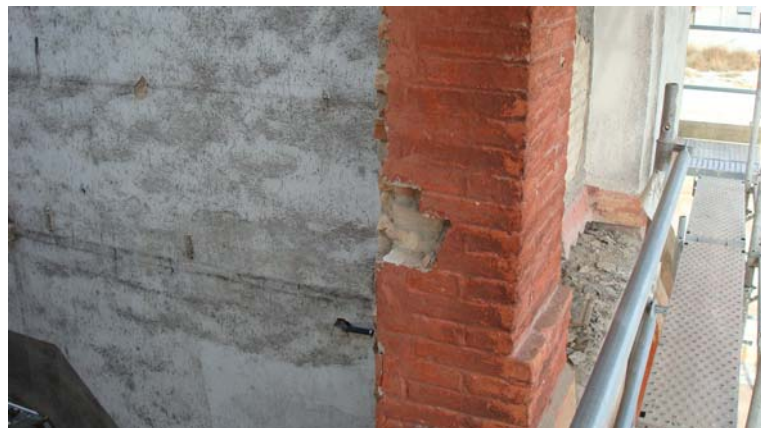
Desencaixament :

Varis elements del Sistema estructural dels tancaments , així com alguns en les pars baixes de pilars contrafort, han sofert impactes i altres accions mecàniques que han generat desencaixament d'aparells.

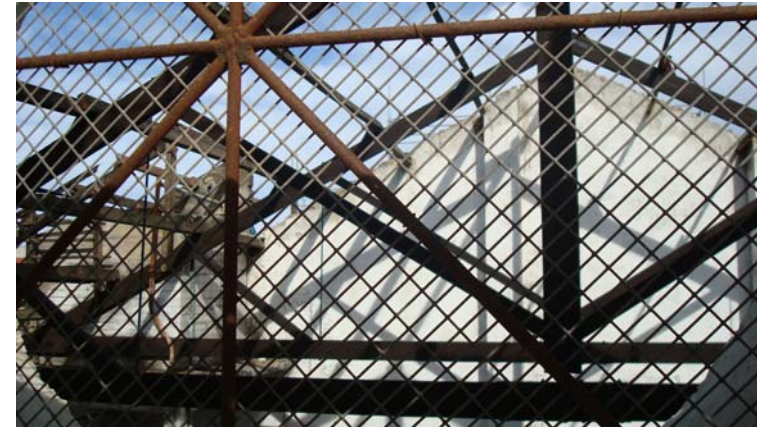
Oxidació :

La major part d'elements metàl·lics de l'edifici pateixen oxidació total. Cal sanejar i valorar l'estat.

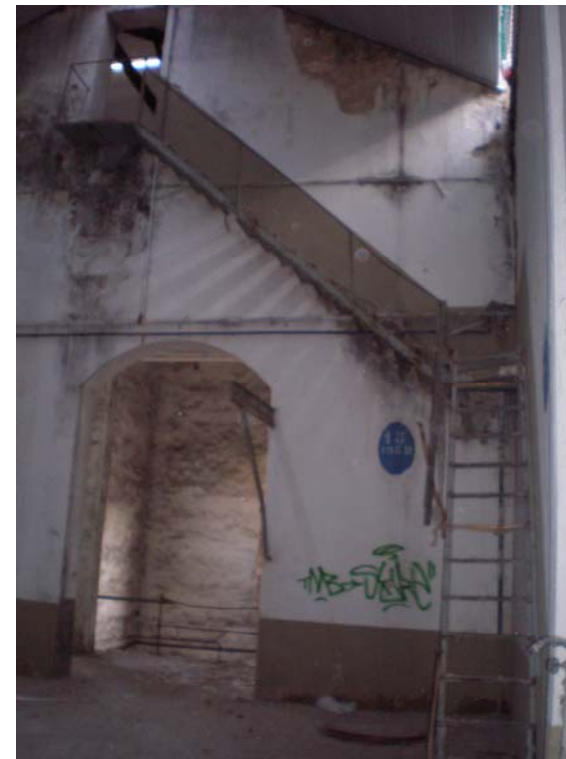
Envelliment :

La major part dels elements de l'edifici són molt antics, per aquest motiu han patit lesions degudes a la fatiga soferta. En el cas d'aquest edifici es recomanaria enderrocar elements en mal estat, pensant en la nova distribució del projecte futur.

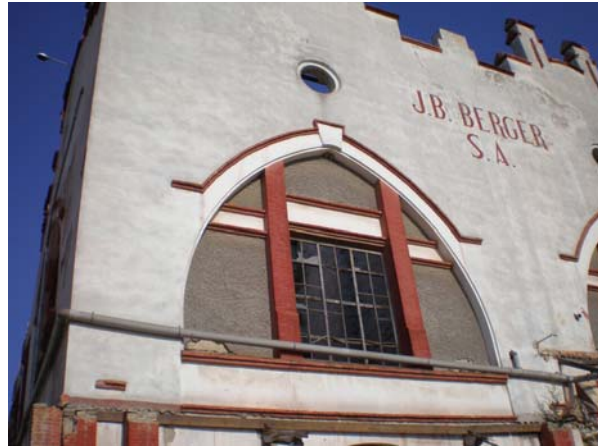
Vidres trencats :

Els elements de vidre de la fusteria presenten nombroses lesions. La presència vidres trencats es valora en un 95%.

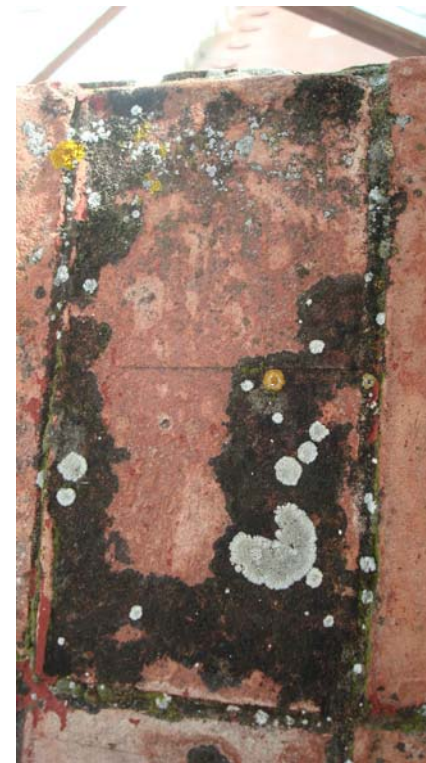
Fongs :

En les part on el Factor solar és menor apareixen fong adherits a l'edifici. En l'aixecament de lesions es pot apreciar que llocs com la part posterior dels coronaments són precisament on més fong trobem.

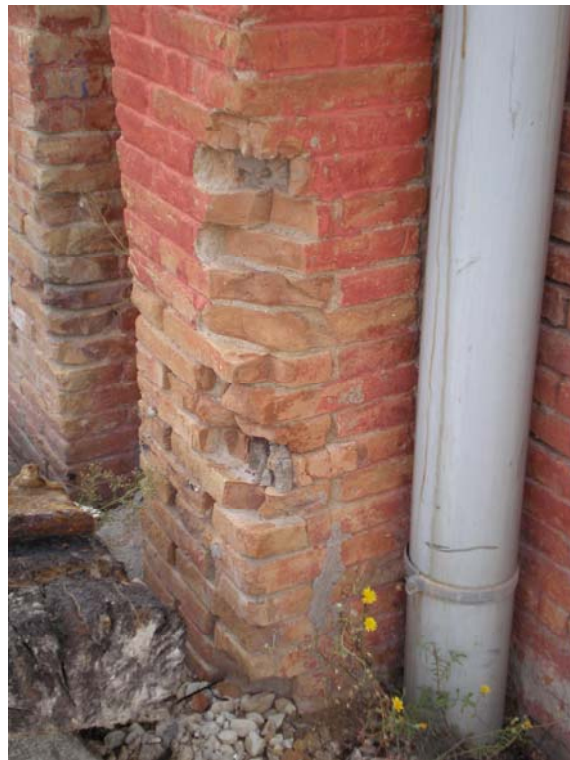
Desencantonaments :

En les zones més baixes dels pilars trobem escantonaments en els pilars de façana, aquesta lesió és més accentuada i nombrosa en la zona de la Nau C, suposadament perquè ens trobem en l'antiga zona d'embotellatge i transport, i la presència de transit pesat sempre agent perillós. Els totxos trencats cal substituir-los per uns altres de característiques similars (totxos vells).

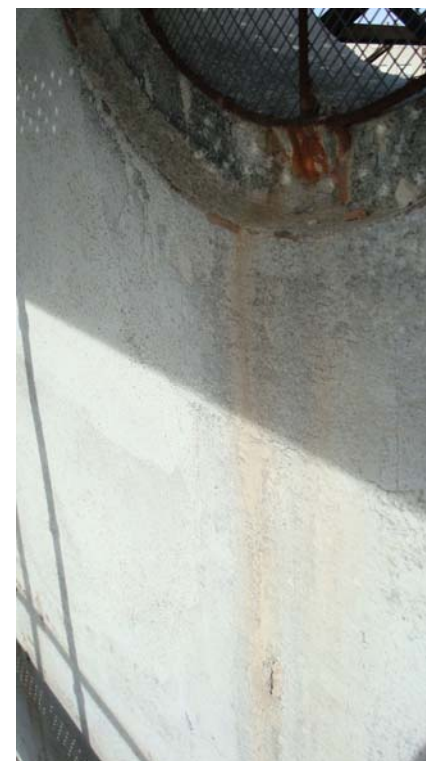
Patines :

Patines, terres, herbes, plàstics, líquids, etc. Cal netejar a fons

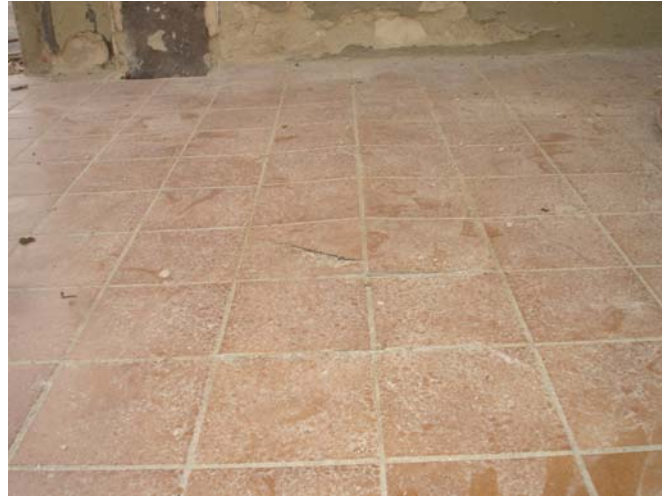
Paviments :

Algunes rajoles de la Planta baixa han sofert fissures, però en general no presenta mal estat, en canvi tot el paviment de planta soterrani el trobem fissurat i ple de lesions.

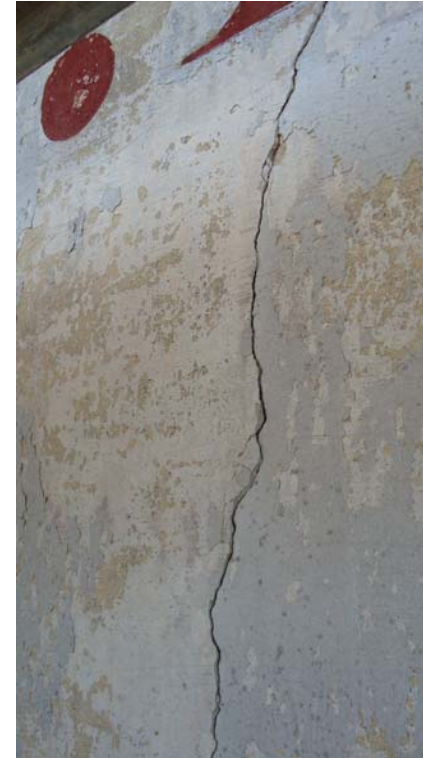
Fissuracions en l'acabat :

Les Crostes formades en el revestiment de morter de cal i sobretot la dimensió d'aquetes han provocat fissures. Consultar plànol de Lesions.

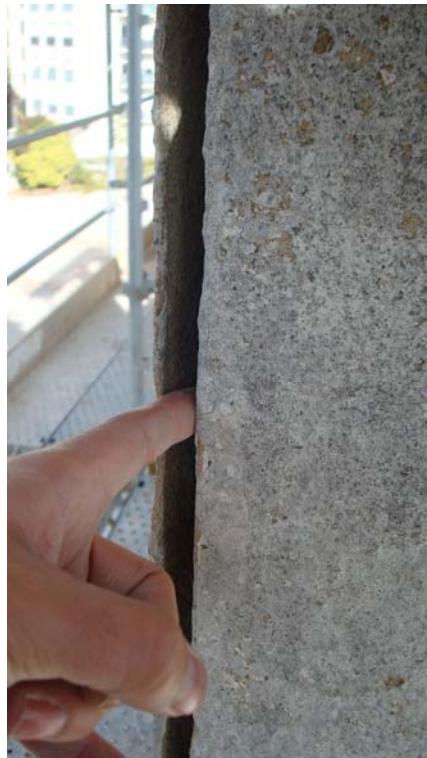
Bufats en els arrebossats :

En diverses zones de la paret l'arrebossat exterior està malmès. S'han format plaques de gran format desoliditzades del parament. Les zones bufades s'han de sanejar i tornar a arrebossar.

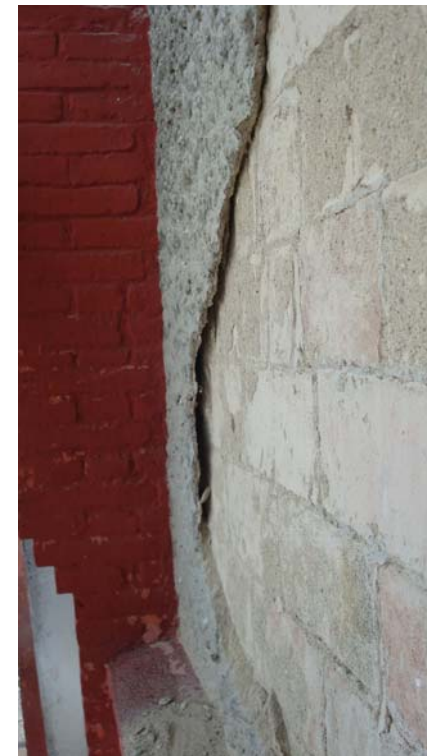
Despreniments :

En els revestiments de cal, amb el temps i el assolejament, va perdent l'aigua de cristal·lització, convertint-se en sulfat càlcic que es contrau. Si hi ha una nova aportació d'humitat, el sulfat s'hidrata, cristal·litza i augmenta de volum produint els típics bufats. Aquest problema es fa crític quan el revestiment està pintat i aquest acabat impedeix que respiri

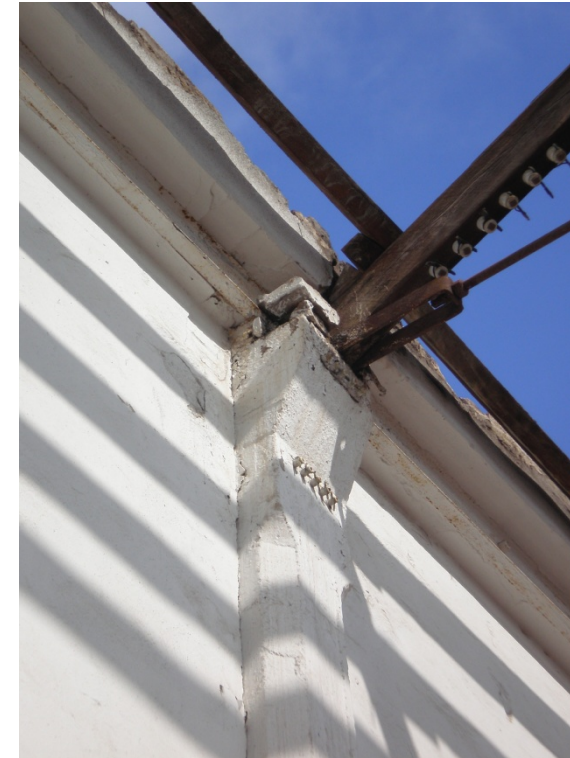
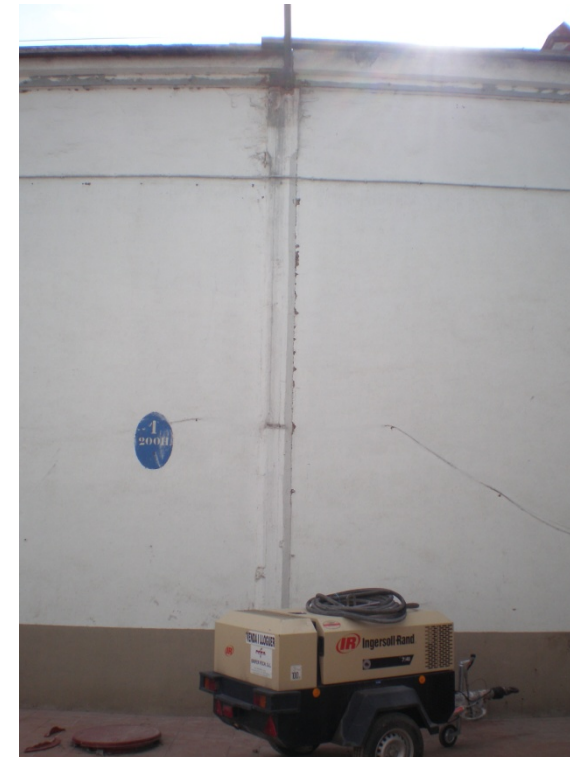
PILARS DE PLANTA BAIXA: Pilar nº2

FITXA INSPECCIÓ DE PILARS DE FORMIGÓ DE LES NAUS BERGER					
ALÇAT NAU A:	ALÇAT NAU B:	DATA: 26/09/08	ZONA: A i B		
		NOMBRE DE PILARS :		9	
		INTEREIX ENTRE PILARS:		500 cm.	
		PILAR NÚM:		2	
		DIMENSIONS:		B (cm):35x35 H (cm): 678	
		OBSERVACIONS: PILARS CENTRALS PB			
LESIONS OBSERVADES AL PILAR					
GRAVETAT		ESTRUCTURAL		NO ESTRUCTURAL	
		MOLT GREU GREU		GREU LLEU SINFONA	
FISSURES		LONGITUDINAL (cm)			
		TRANSVERSAL (cm)			
		TALLANT (cm)			
EROSIÓ				X	
PERDUA DE SECCIÓ					
DESPRENDIMENT		X			
CORROSIÓ ARMAT					
HUMITATS					
MOSTRA		NO			
REPARACIONS		NO			
MODIFICACIONS		PINTURA DE PROTECCIÓ			
ALTRES:					
PROPOSTA D'ACTUACIÓ LESIONS					
NO DIAGNOSI					
INCREMENTAR PROSPECCIÓ		X			
PER DECIDIR					
DIAGNOSI					
REPARACIÓ PUNTUAL

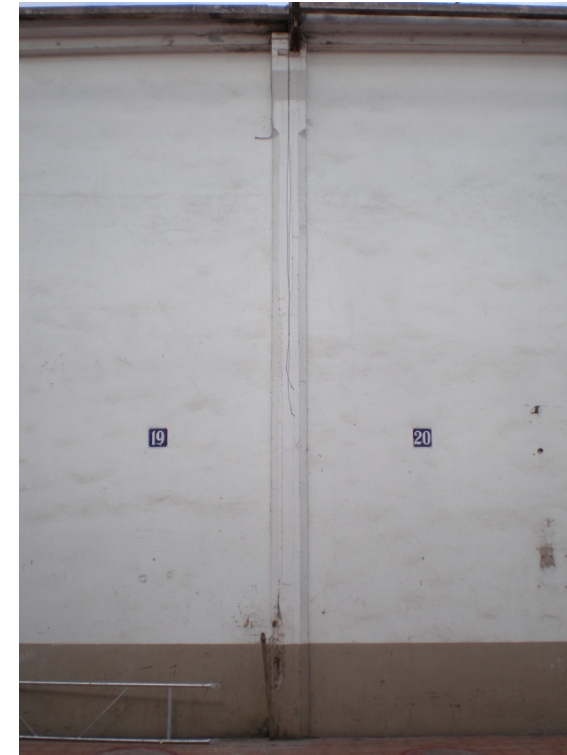
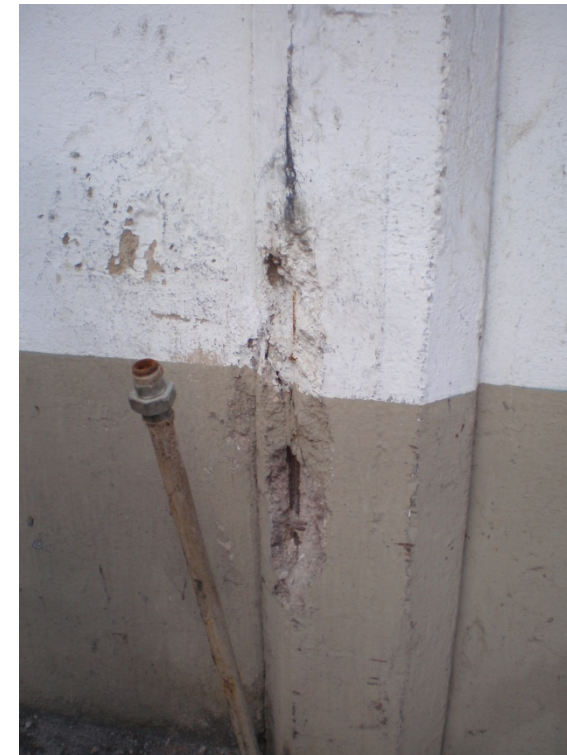
PILARS DE PLANTA BAIXA: Pilar nº4

FITXA INSPECCIÓ DE PILARS DE FORMIGÓ DE LES NAUS BERGER							
ALÇAT NAU A:	ALÇAT NAU B:	DATA: 26/09/08	ZONA: A i B				
						NOMBRE DE PILARS :	9
		INTEREIX ENTRE PILARS:	500 cm.				
		PILAR NÚM:	4				
		DIMENSIONS:	B (cm):35x35	H (cm): 678			
		OBSEVACIONS:	PILARS CENTRALS PB				
		LESIONS OBSERVADES AL PILAR					
		GRAVETAT		ESTRUCTURAL		NO ESTRUCTURAL	
				MOLT GREU GREU		LLEU SÍMPTOMA	
		FISSURES	LONGITUDINAL (cm)				
TRANSVERSAL (cm)							
TALLANT (cm)							
EROSIÓ							
PERDUA DE SECCIÓ							
DESPRENDIMENT							
CORROSIÓ ARMAT							
HUMITATS							
MOSTRA	NO						
REPARACIONS	NO						
MODIFICACIONS	PINTURA DE PROTECCIÓ						
ALTRES:							
PROPOSTA D'ACTUACIÓ LESIONS							
NO DIAGNOSI							
INCREMENTAR PROSPECCIÓ							
PER DECIDIR							
DIAGNOSI							
REPARACIÓ PUNTUAL

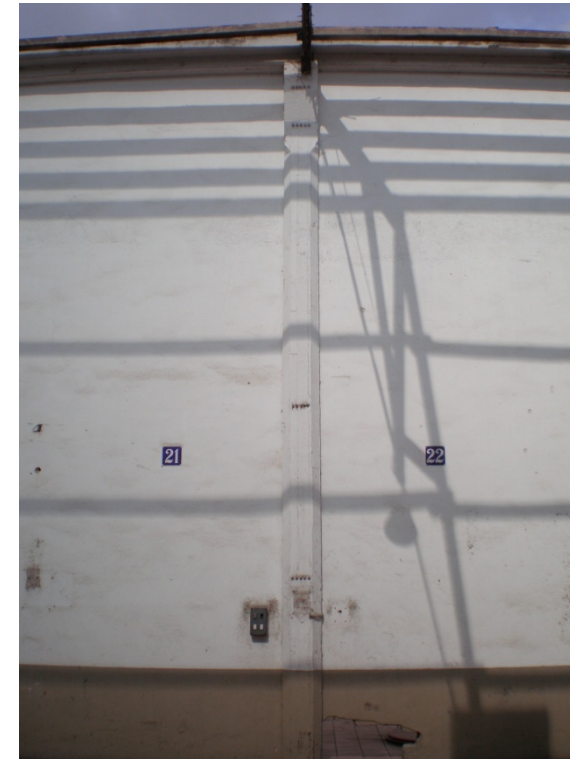
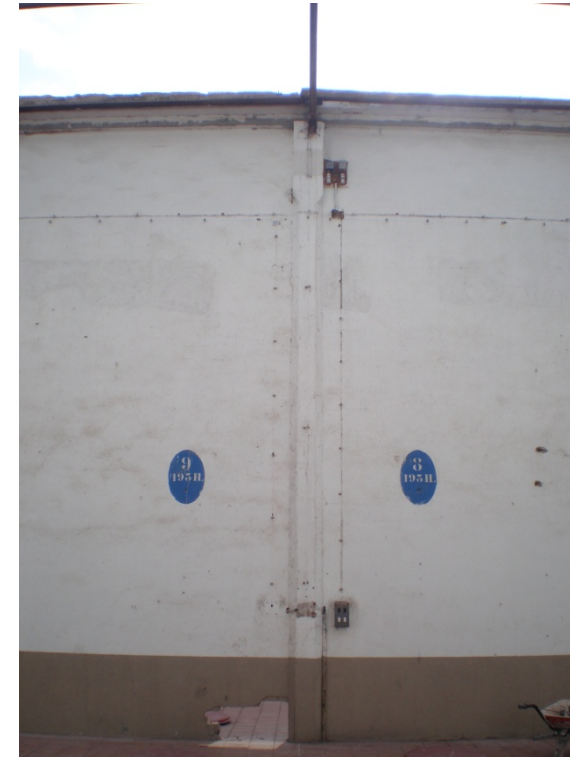
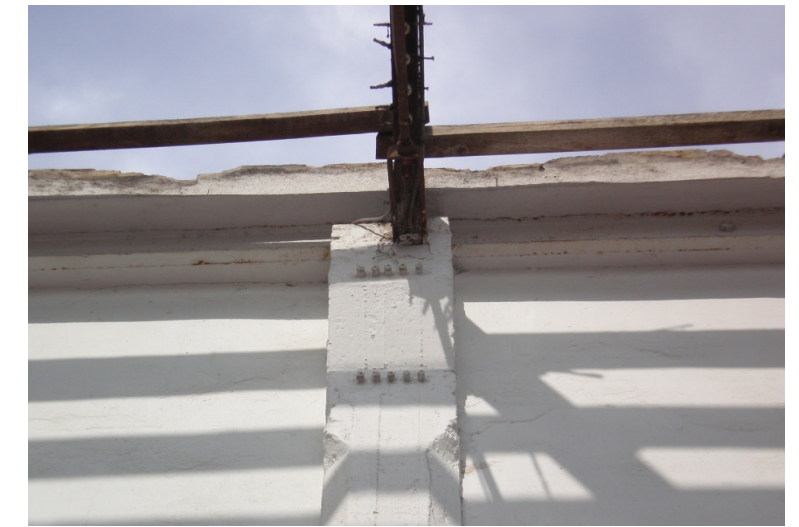
PILARS DE PLANTA BAIXA: Pilar nº5

FITXA INSPECCIÓ DE PILARS DE FORMIGÓ DE LES NAUS BERGER								
ALÇAT NAU A:	ALÇAT NAU B:	DATA: 26/09/08	ZONA: A i B					
		NOMBRE DE PILARS :		9				
		INTEREIX ENTRE PILARS:		500 cm.				
		PILAR NÚM:		5				
		DIMENSIONS:		B (cm):35x35	H (cm): 678			
		OBSERVACIONS:		PILARS CENTRALS PB				
		LESIONS OBSERVADES AL PILAR						
		GRAVETAT		ESTRUCTURAL		NO ESTRUCTURAL		
				MOLT GREU	GREU	GREU	LLEU	SIMPTOMA
		FISSURES		LONGITUDINAL (cm)				
				TRANSVERSAL (cm)				
		TALLANT (cm)						
EROSIÓ						X		
PERDUA DE SECCIÓ								
DESPRENDIMENT			X					
CORROSIÓ ARMAT								
HUMITATS								
MOSTRA		NO						
REPARACIONS		NO						
MODIFICACIONS		PINTURA DE PROTECCIÓ						
ALTRES:								
PROPOSTA D'ACTUACIÓ LESIONS								
NO DIAGNOSI								
INCREMENTAR PROSPECCIÓ		X						
PER DECIDIR								
DIAGNOSI								
REPARACIÓ PUNTUAL
