**PROJECTE DE REHABILITACIO I CANVI D'US DE LES
NAUS "CAL BERGER" PER ADECUACIO D'UN NOU
CENTRE DE JOVENTUT A VILAFRANCA DEL PENEDÉS**

PROJECTE FI DE CARRERA EPSEB 2008-2009

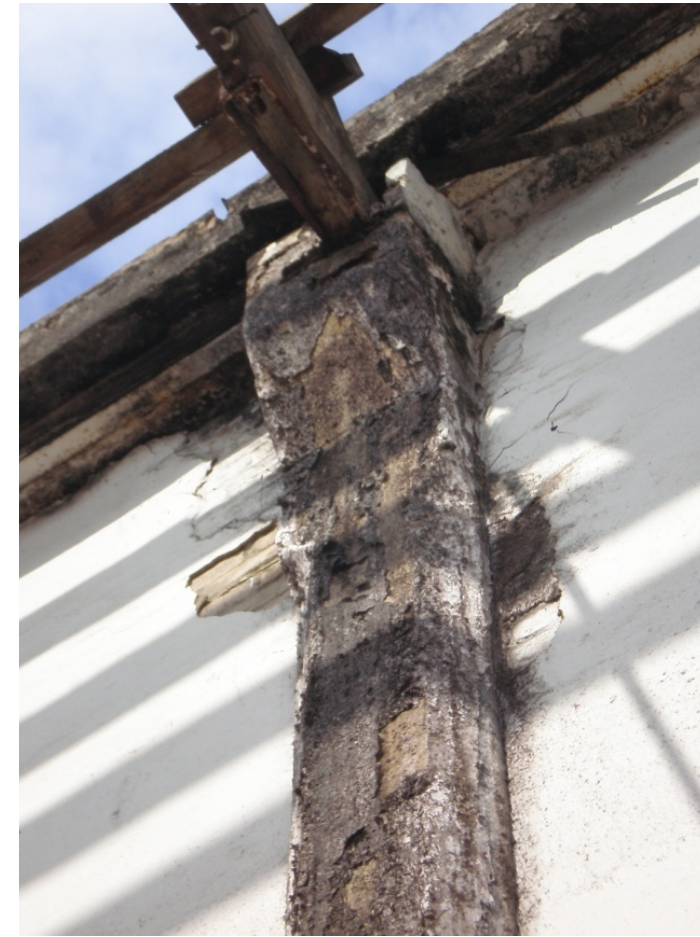
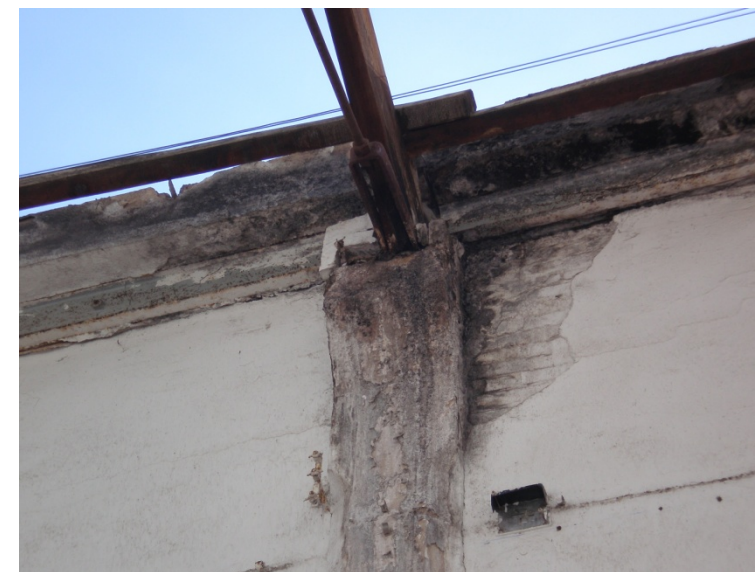
PILARS DE PLANTA BAIXA: Pilar nº6

FITXA INSPECCIÓ DE PILARS DE FORMIGÓ DE LES NAUS BERGER					
ALÇAT NAU A:	ALÇAT NAU B:	DATA: 26/09/08	ZONA: A i B		
		NOMBRE DE PILARS : 9 INTEREIX ENTRE PILARS: 500 cm. PILAR NÚM: 6 DIMENSIONS: B (CM):35x35 H (CM): 678 OBSERVACIONS: PILARS CENTRALS PB			
LESIONS OBSERVADES AL PILAR					
GRAVETAT		ESTRUCTURAL		NO ESTRUCTURAL	
		MOLT GREU		GREU	
		GREU		LLEU	
		LLEU		SIMPOMA	
FISSURES	LONGITUDINAL (cm)				
	TRANSVERSAL (cm)				
	TALLANT (cm)				
EROSIÓ				X	
PERDUA DE SECCIÓ					
DESPRENDIMENT			X		
CORROSIÓ ARMAT					
HUMITATS				X	
MOSTRA		NO			
REPARACIONS		NO			
MODIFICACIONS		PINTURA DE PROTECCIÓ			
ALTRES:					
PROPOSTA D'ACTUACIÓ LESIONS					
NO DIAGNOSI					
INCREMENTAR PROSPECCIÓ		X			
PER DECIDIR					
DIAGNOSI					
REPARACIÓ PUNTUAL

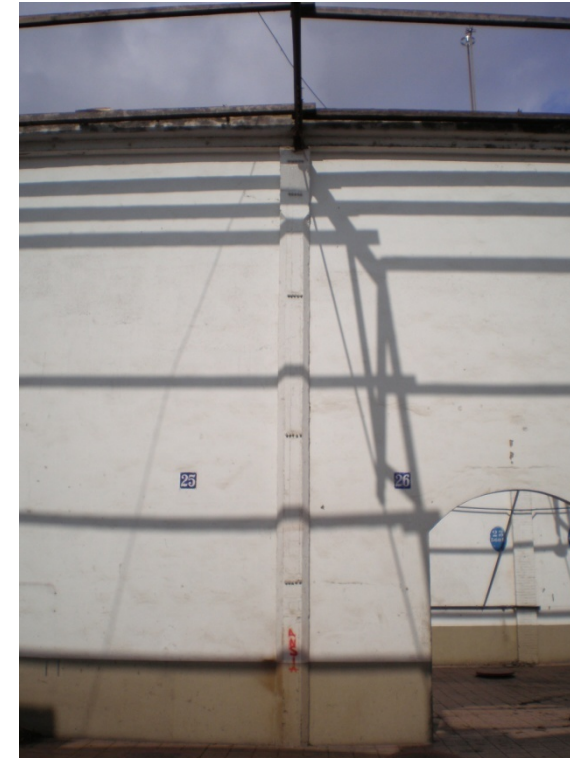
PILARS DE PLANTA BAIXA: Pilar nº7

FITXA INSPECCIÓ DE PILARS DE FORMIGÓ DE LES NAUS BERGER						
ALÇAT NAU A:	ALÇAT NAU B:	DATA: 26/09/08	ZONA: A i B			
		NOMBRE DE PILARS :		9		
		INTEREIX ENTRE PILARS:		500 cm.		
		PILAR NÚM:		7		
		DIMENSIONS:		B (cm):35x35	H (cm): 678	
		OBSERVACIONS:		PILARS CENTRALS PB		
		LESIONS OBSERVADES AL PILAR				
		GRAVETAT		ESTRUCTURAL		
				NO ESTRUCTURAL		
				SOLT GREU GREU GREU LLEU SÍMPTOMA		
FISSURES	LONGITUDINAL (cm)					
	TRANSVERSAL (cm)					
	TALLANT (cm)					
EROSIÓ					X	
PERDUA DE SECCIÓ						
DESPRENDIMENT			X			
CORROSIÓ ARMAT						
HUMITATS						
MOSTRA					NO	
REPARACIONS					NO	
MODIFICACIONS		PINTURA DE PROTECCIÓ				
ALTRES:						
PROPOSTA D'ACTUACIÓ LESIONS						
NO DIAGNOSI						
INCREMENTAR PROSPECCIÓ		X				
PER DECIDIR						
DIAGNOSI						
REPARACIÓ PUNTUAL

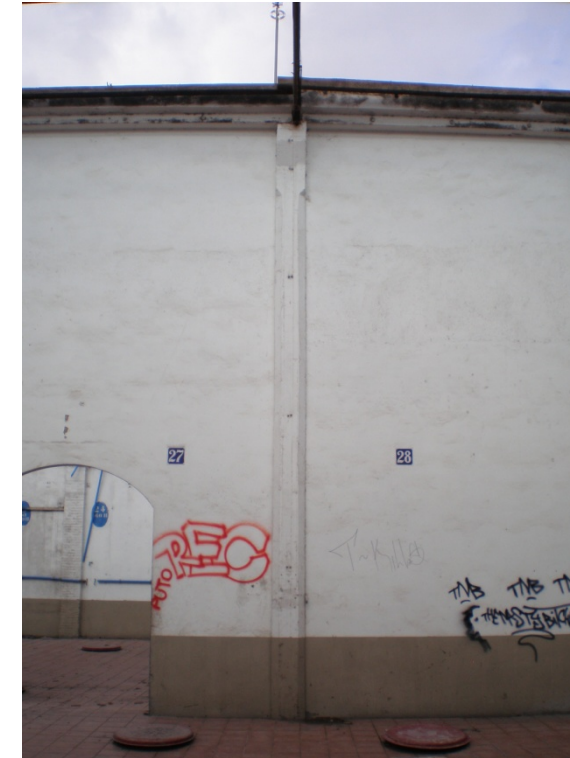
PILARS DE PLANTA BAIXA: Pilar nº8

FITXA INSPECCIÓ DE PILARS DE FORMIGÓ DE LES NAUS BERGER									
ALÇAT NAU A:	ALÇAT NAU B:	DATA: 26/09/08	ZONA: A i B						
		NOMBRE DE PILARS :		9					
		INTEREIX ENTRE PILARS:		500 cm.					
		PILAR NÚM:		8					
		DIMENSIONS:		B (cm):35x35	H (cm): 678				
		OBSERVACIONS:		PILARS CENTRALS PB					
		LESIONS OBSERVADES AL PILAR							
		GRAVETAT		ESTRUCTURAL		NO ESTRUCTURAL			
				MOLT GREU	GREU	GREU	LLEU	SIMPOMA	
		FISSURES		LONGITUDINAL (cm)	TRANSVERSAL (cm)	TALLANT (cm)			
EROSIÓ									
PERDUA DE SECCIÓ									
DESPRENDIMENT									
CORROSIÓ ARMAT									
HUMITATS									
MOSTRA									
REPARACIONS									
MODIFICACIONS									
ALTRES:									
PROPOSTA D'ACTUACIÓ LESIONS									
NO DIAGNOSI									
INCREMENTAR PROSPECCIÓ									
PER DECIDIR									
DIAGNOSI									
REPARACIÓ PUNTUAL

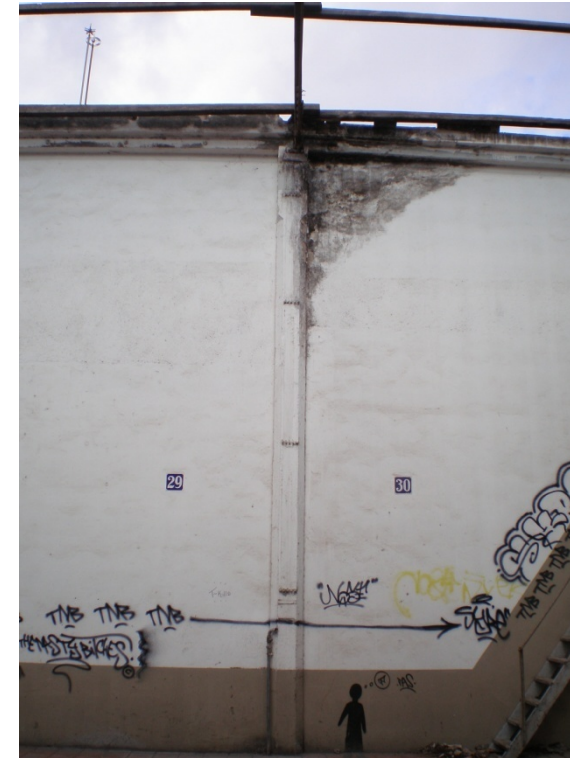
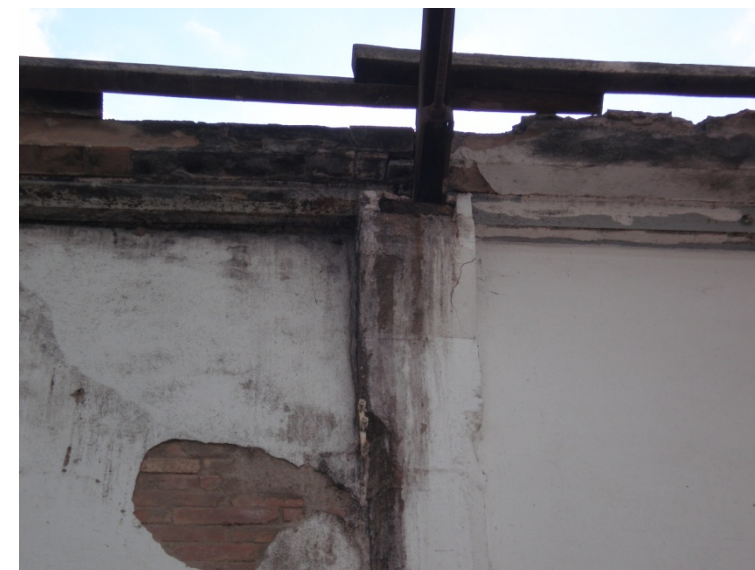
PILARS DE PLANTA BAIXA: Pilar nº9

FITXA INSPECCIÓ DE PILARS DE FORMIGÓ DE LES NAUS BERGER						
ALÇAT NAU A:	ALÇAT NAU B:	DATA: 26/09/08	ZONA: A i B			
		NOMBRE DE PILARS :	9			
		INTEREIX ENTRE PILARS:	500 cm.			
		PILAR NÚM:	9			
		DIMENSIONS:	B (CM):35x35	H (CM): 678		
		OBSEVACIONS:	PILARS CENTRALS PB			
LESIONS OBSERVADES AL PILAR						
GRAVETAT		ESTRUCTURAL		NO ESTRUCTURAL		
		MOLT GREU	GREU	GREU	LLEU	SYMPTOMA
FISSURES	LONGITUDINAL (cm)		<input checked="" type="checkbox"/>			
	20-25		<input checked="" type="checkbox"/>			
	TRANSVERSAL (cm)		<input checked="" type="checkbox"/>			
	55-10					
	TALLANT (cm)					
EROSIÓ					<input checked="" type="checkbox"/>	
PERDUA DE SECCIÓ						
DESPRENDIMENT			<input checked="" type="checkbox"/>			
CORROSIÓ ARMAT						
HUMITATS				<input checked="" type="checkbox"/>		
MOSTRA		NO				
REPARACIONS		NO				
MODIFICACIONS		PINTURA DE PROTECCIÓ				
ALTRES:						
PROPOSTA D'ACTUACIÓ LESIONS						
NO DIAGNOSI

INCREMENTAR PROSPECCIÓ						
PER DECIDIR						
DIAGNOSI					<input checked="" type="checkbox"/>	
REPARACIÓ PUNTUAL

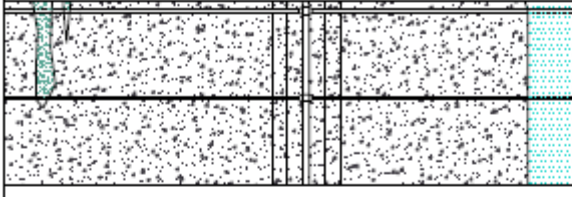
PILARS DE PLANTA BAIXA: Pilar nº56

FITXA INSPECCIÓ DE PILARS DE FORMIGÓ DE LES NAUS BERGER						
ALÇAT NAU C2:	DATA: 26/09/08 ZONA: C2

NOMBRE DE PILARS : 2 INTEREIX ENTRE PILARS: 350 cm. PILAR NÚM: 56 DIMENSIONS: B (cm):35x35 H (cm): 490 OBSERVACIONS: PILARS PB						
LESIONS OBSERVADES AL PILAR						
GRAVETAT	ESTRUCTURAL	NO ESTRUCTURAL				
	MOLT GREU GREU GREU LLEU SÍMPTOMA					
FISSURES	LONJITUDINAL (cm)					
	TRANSVERSAL (cm)					
	TALLANT (cm)					
EROSIÓ						<input checked="" type="checkbox"/>
PERDUA DE SECCIÓ						
DESPRENDIMENT						
CORROSIÓ ARMAT		<input checked="" type="checkbox"/>				
HUMITATS						
MOSTRA						NO
REPARACIONS						NO
MODIFICACIONS						PINTURA DE PROTECCIÓ
ALTRES:						
PROPOSTA D'ACTUACIÓ LESIONS						
NO DIAGNOSI						
INCREMENTAR PROSPECCIÓ						
PER DECIDIR						
DIAGNOSI		<input checked="" type="checkbox"/>				
REPARACIÓ PUNTUAL		<input checked="" type="checkbox"/>

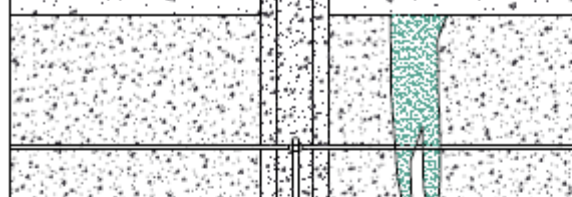
PILARS DE PLANTA BAIXA: Pilar nº57

FITXA INSPECCIÓ DE PILARS DE FORMIGÓ DE LES NAUS BERGER						
ALÇAT NAU C1:	DATA: 26/09/08 ZONA: C1

NOMBRE DE PILARS : 2 INTEREIX ENTRE PILARS: 350 cm. PILAR NÚM: 57 DIMENSIONS: B (cm):35x35 H (cm): 490 OBSERVACIONS: PILARS PB						
LESIONS OBSERVADES AL PILAR						
GRAVETAT	ESTRUCTURAL	NO ESTRUCTURAL				
	MOLT GREU GREU GREU LLEU SÍMPTOMA					
FISSURES	LONJITUDINAL (cm)					
	TRANSVERSAL (cm)					
	TALLANT (cm)					
EROSIÓ						<input checked="" type="checkbox"/>
PERDUA DE SECCIÓ						
DESPRENDIMENT						
CORROSIÓ ARMAT		<input checked="" type="checkbox"/>				
HUMITATS						
MOSTRA						NO
REPARACIONS						NO
MODIFICACIONS						PINTURA DE PROTECCIÓ
ALTRES:						
PROPOSTA D'ACTUACIÓ LESIONS						
NO DIAGNOSI						
INCREMENTAR PROSPECCIÓ						
PER DECIDIR						
DIAGNOSI		<input checked="" type="checkbox"/>				
REPARACIÓ PUNTUAL		<input checked="" type="checkbox"/>

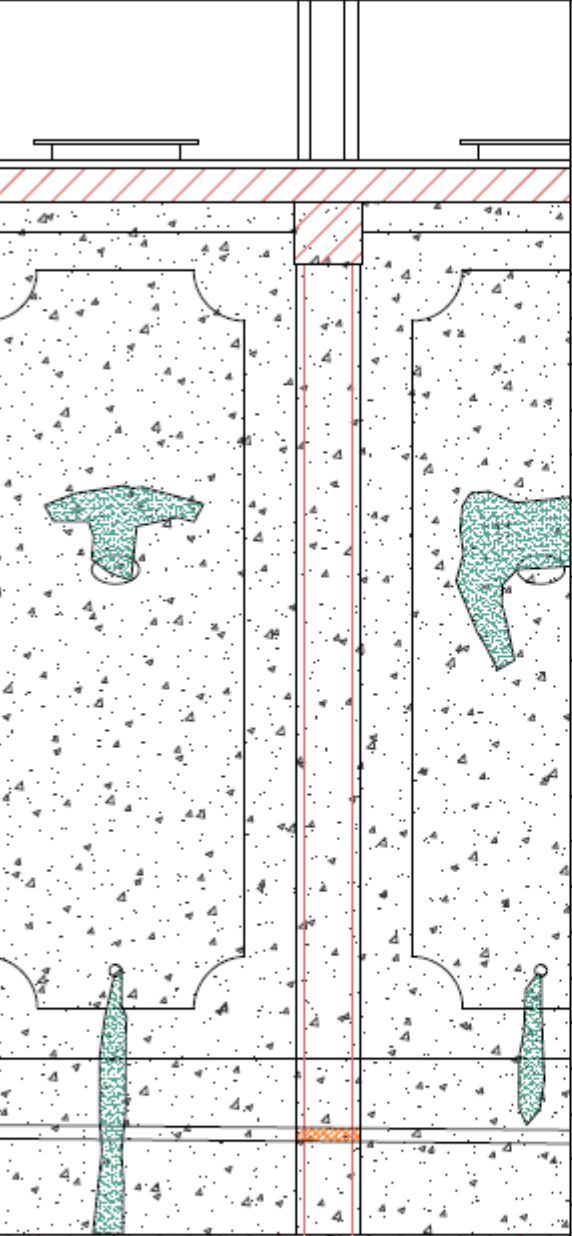
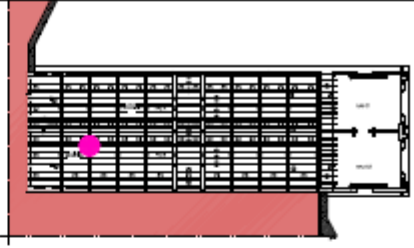
PILARS DE PLANTA SOTERRANI: Pilar nº13

FITXA INSPECCIÓ DE PILARS DE FORMIGÓ DE LES NAUS BERGER								
ALÇAT NAU B:		DATA: 26/09/08	ZONA: B

NOMBRE DE PILARS :		13				
		INTEREIX ENTRE PILARS:		500 cm.				
		PILAR NÚM:		12				
		DIMENSIONS:		B (cm):35x35	H (cm): 570			
		OBSERVACIONS:		PILARS PSOT				
		LESIONS OBSERVADES AL PILAR						
		GRAVETAT		ESTRUCTURAL		NO ESTRUCTURAL		
				HOLT GREU	GREU	GREU	LLEU	SIMPTOMA
		FISSURES	LONGITUDINAL (cm)					
TRANSVERSAL (cm)								
TALLANT (cm)								
EROSIÓ								
PERDUA DE SECCIÓ								
DESPRENDIMENT								
CORROSIÓ ARMAT								
HUMITATS								
MOSTRA		NO						
REPARACIONS		NO						
MODIFICACIONS		PINTURA DE PROTECCIÓ						
ALTRES:								
PROPOSTA D'ACTUACIÓ LESIONS								
NO DIAGNOSI								
INCREMENTAR PROSPECCIÓ								
PER DECIDIR								
DIAGNOSI								
REPARACIÓ PUNTUAL

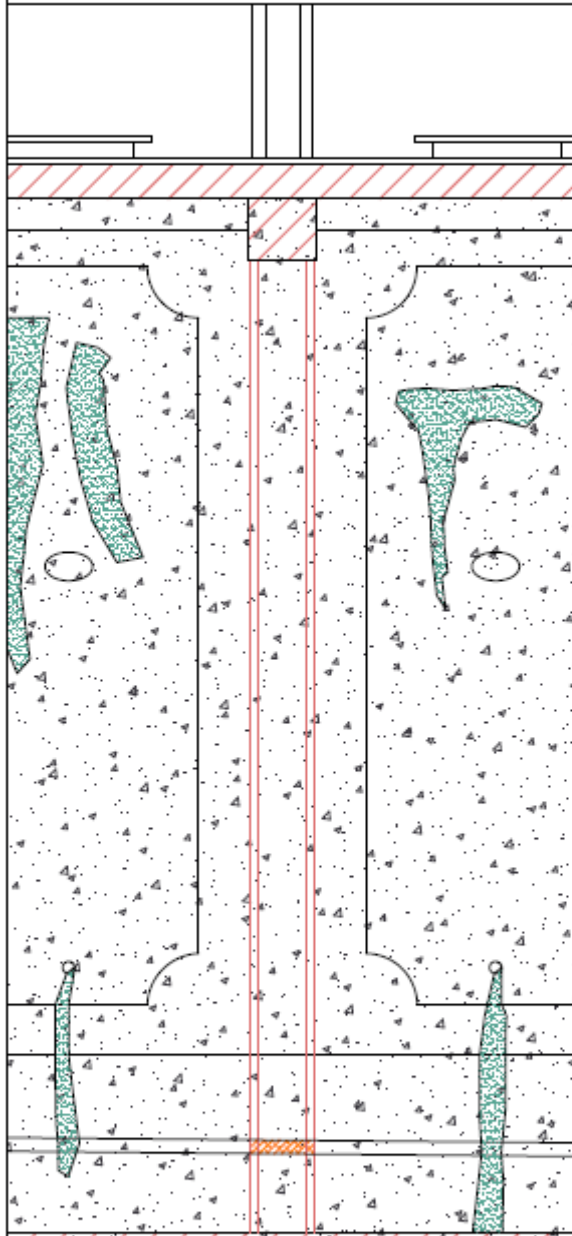
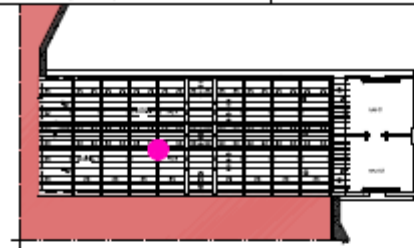
PILARS DE PLANTA SOTERRANI: Pilar nº14

FITXA INSPECCIÓ DE PILARS DE FORMIGÓ DE LES NAUS BERGER								
ALÇAT NAU B:		DATA: 26/09/08	ZONA: B

NOMBRE DE PILARS :		13				
		INTEREIX ENTRE PILARS:		500 cm.				
		PILAR NÚM:		14				
		DIMENSIONS:		B (cm):35x35	H (cm): 570			
		OBSERVACIONS:		PILARS PSOT				
		LESIONS OBSERVADES AL PILAR						
		GRAVETAT		ESTRUCTURAL		NO ESTRUCTURAL		
				HOLT GREU	GREU	GREU	LLEU	SIMPTOMA
		FISSURES	LONGITUDINAL (cm)					
TRANSVERSAL (cm)								
TALLANT (cm)								
EROSIÓ								
PERDUA DE SECCIÓ								
DESPRENDIMENT								
CORROSIÓ ARMAT								
HUMITATS								
MOSTRA		NO						
REPARACIONS		NO						
MODIFICACIONS		PINTURA DE PROTECCIÓ						
ALTRES:								
PROPOSTA D'ACTUACIÓ LESIONS								
NO DIAGNOSI								
INCREMENTAR PROSPECCIÓ								
PER DECIDIR								
DIAGNOSI								
REPARACIÓ PUNTUAL

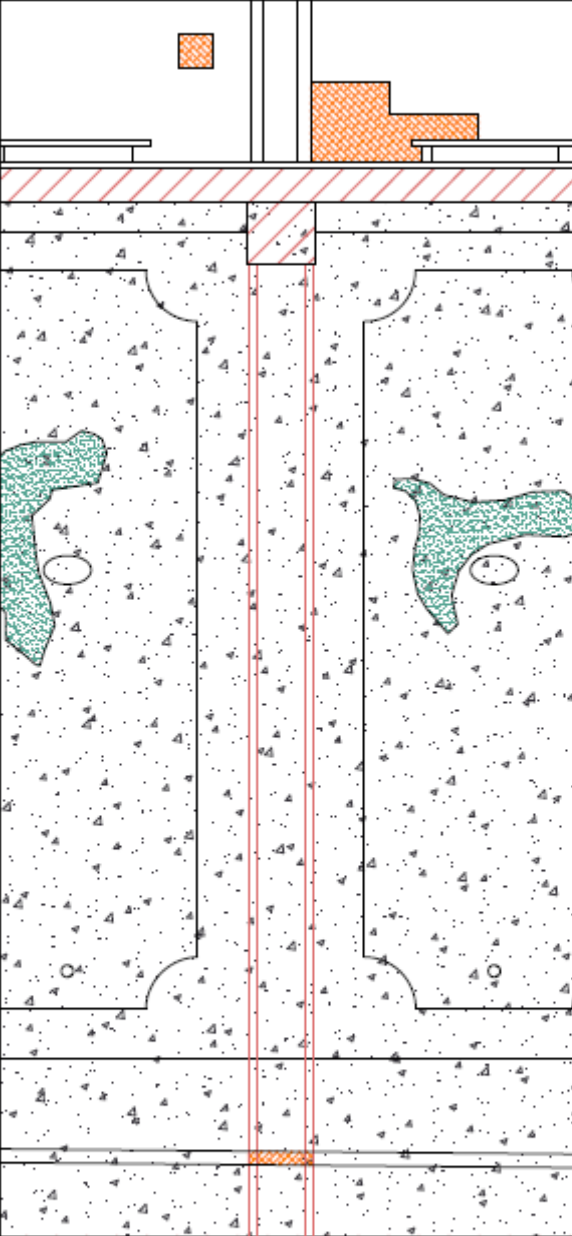
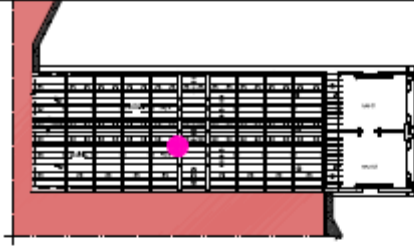
PILARS DE PLANTA SOTERRANI: Pilar nº15

FITXA INSPECCIÓ DE PILARS DE FORMIGÓ DE LES NAUS BERGER						
ALÇAT NAU B:		DATA: 26/09/08	ZONA: B

NOMBRE DE PILARS :		13		
		INTEREIX ENTRE PILARS:		500 cm.		
		PILAR NÚM:		15		
		DIMENSIONS:		B (cm):35x35	H (cm): 570	
OBSERVACIONS: PILARS PSOT						
LESIONS OBSERVADES AL PILAR						
GRAVETAT		ESTRUCTURAL		NO ESTRUCTURAL		
		MOLT GREU	GREU	GREU	LLEU	SIMPTOMA
FISSURES	LONSTUDINAL (cm)					
	TRANSVERSAL (cm)					
	TALLANT (cm)					
EROSIÓ						
PERDUA DE SECCIÓ						
DESPRENDIMENT						
CORROSIÓ ARMAT						
HUMITATS						
MOSTRA		NO				
REPARACIONS		NO				
MODIFICACIONS		PINTURA DE PROTECCIÓ				
ALTRES:						
PROPOSTA D'ACTUACIÓ LESIONS						
NO DIAGNOSI						
INCREMENTAR PROSPECCIÓ						
PER DECIDIR						
DIAGNOSI						
REPARACIÓ PUNTUAL

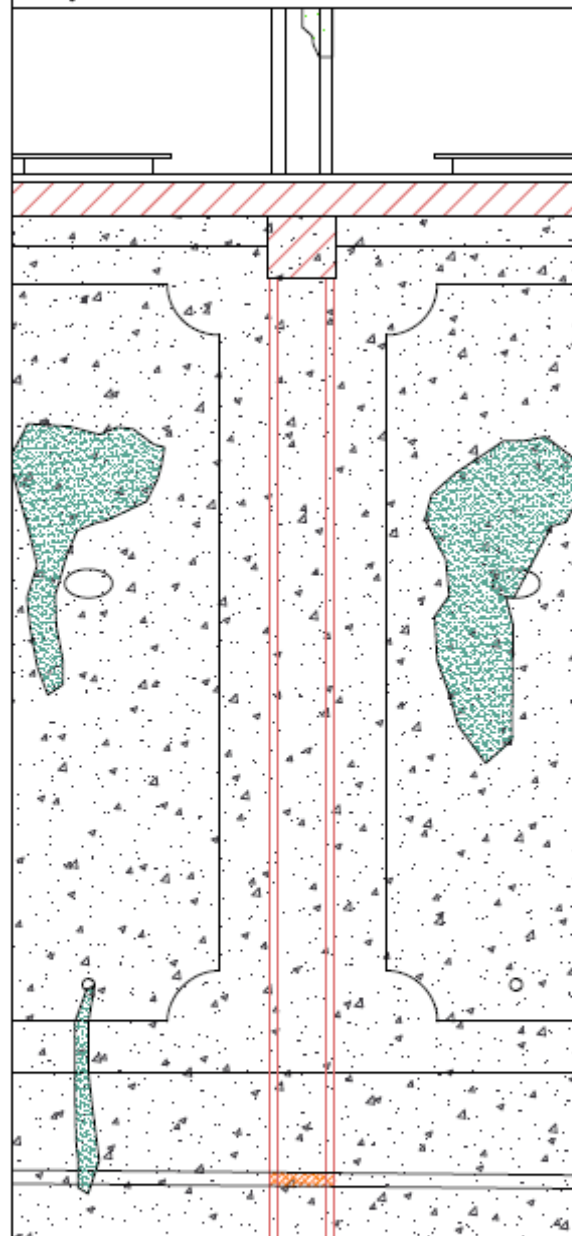
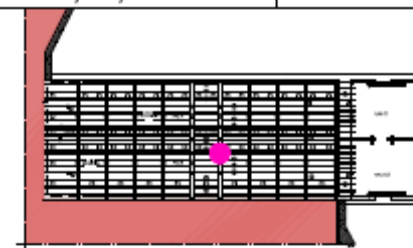
PILARS DE PLANTA SOTERRANI: Pilar nº16

FITXA INSPECCIÓ DE PILARS DE FORMIGÓ DE LES NAUS BERGER						
ALÇAT NAU B:		DATA: 26/09/08	ZONA: B

NOMBRE DE PILARS :		13		
		INTEREIX ENTRE PILARS:		500 cm.		
		PILAR NÚM:		16		
		DIMENSIONS:		B (cm):35x35	H (cm): 570	
OBSERVACIONS: PILARS PSOT						
LESIONS OBSERVADES AL PILAR						
GRAVETAT		ESTRUCTURAL		NO ESTRUCTURAL		
		MOLT GREU	GREU	GREU	LLEU	SIMPTOMA
FISSURES	LONSTUDINAL (cm)					
	TRANSVERSAL (cm)					
	TALLANT (cm)					
EROSIÓ						
PERDUA DE SECCIÓ						
DESPRENDIMENT						
CORROSIÓ ARMAT						
HUMITATS						
MOSTRA		NO				
REPARACIONS		NO				
MODIFICACIONS		PINTURA DE PROTECCIÓ				
ALTRES:						
PROPOSTA D'ACTUACIÓ LESIONS						
NO DIAGNOSI						
INCREMENTAR PROSPECCIÓ						
PER DECIDIR						
DIAGNOSI						
REPARACIÓ PUNTUAL

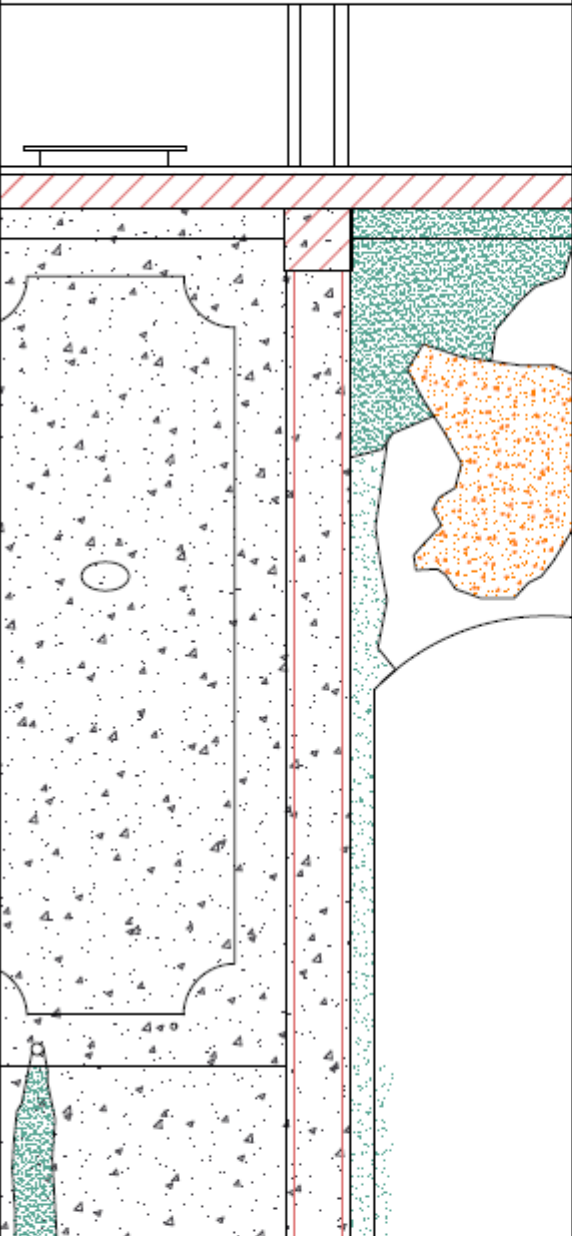
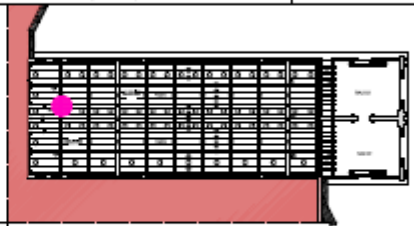
PILARS DE PLANTA SOTERRANI: Pilar nº21

FITXA INSPECCIÓ DE PILARS DE FORMIGÓ DE LES NAUS BERGER								
ALÇAT NAU A:		DATA: 26/09/08	ZONA: A

NOMBRE DE PILARS :		13				
		INTEREIX ENTRE PILARS:		500 cm.				
		PILAR NÚM:		21				
		DIMENSIONS:		B (cm):35x35	H (cm): 570			
		OBSERVACIONS:		PILARS PSOT				
		LESIONS OBSERVADES AL PILAR						
		GRAVETAT		ESTRUCTURAL		NO ESTRUCTURAL		
				MOLT GREU	GREU	GREU	LLEU	SIMPTOMA
		FISSURES	LONGITUDINAL (cm)					
TRANSVERSAL (cm)								
TALLANT (cm)								
EROSIÓ						X		
PERDUA DE SECCIÓ								
DESPRENDIMENT								
CORROSIÓ ARMAT								
HUMITATS								
MOSTRA		NO						
REPARACIONS		NO						
MODIFICACIONS		PINTURA DE PROTECCIÓ						
ALTRES:								
PROPOSTA D'ACTUACIÓ LESIONS								
NO DIAGNOSI								
INCREMENTAR PROSPECCIÓ		X						
PER DECIDIR								
DIAGNOSI								
REPARACIÓ PUNTUAL

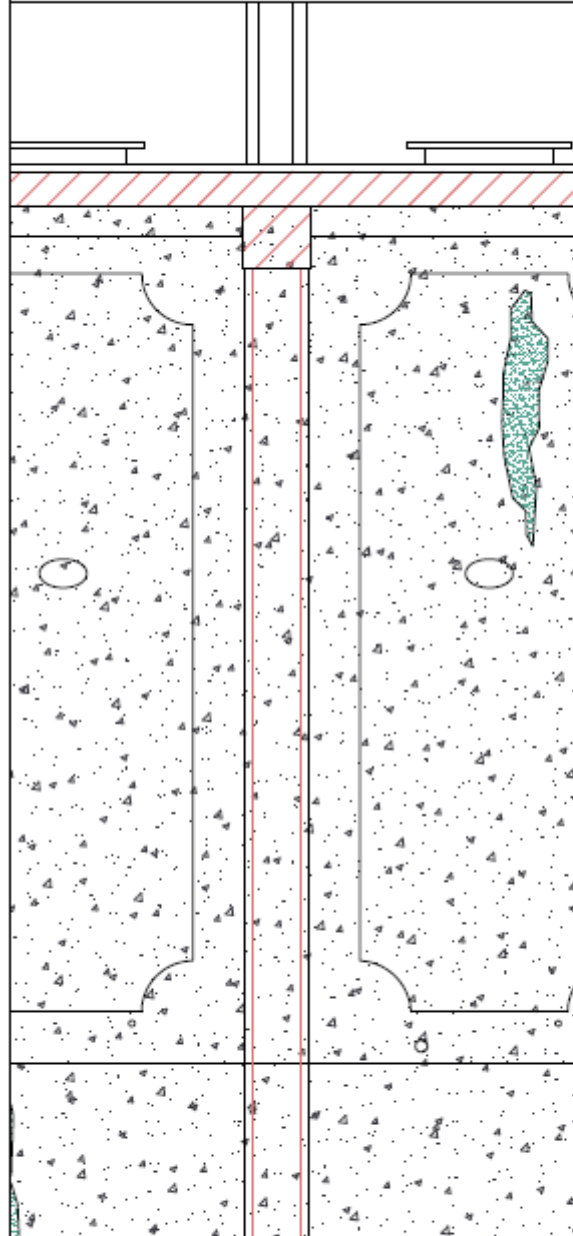
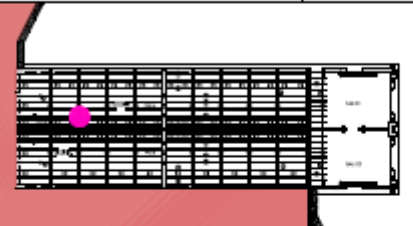
PILARS DE PLANTA SOTERRANI: Pilar nº22

FITXA INSPECCIÓ DE PILARS DE FORMIGÓ DE LES NAUS BERGER								
ALÇAT NAU A:		DATA: 26/09/08	ZONA: A

NOMBRE DE PILARS :		13				
		INTEREIX ENTRE PILARS:		500 cm.				
		PILAR NÚM:		22				
		DIMENSIONS:		B (cm):35x35	H (cm): 570			
		OBSERVACIONS:		PILARS PSOT				
		LESIONS OBSERVADES AL PILAR						
		GRAVETAT		ESTRUCTURAL		NO ESTRUCTURAL		
				MOLT GREU	GREU	GREU	LLEU	SIMPTOMA
		FISSURES	LONGITUDINAL (cm)					
TRANSVERSAL (cm)								
TALLANT (cm)								
EROSIÓ						X		
PERDUA DE SECCIÓ								
DESPRENDIMENT								
CORROSIÓ ARMAT								
HUMITATS								
MOSTRA		NO						
REPARACIONS		NO						
MODIFICACIONS		PINTURA DE PROTECCIÓ						
ALTRES:								
PROPOSTA D'ACTUACIÓ LESIONS								
NO DIAGNOSI								
INCREMENTAR PROSPECCIÓ		X						
PER DECIDIR								
DIAGNOSI								
REPARACIÓ PUNTUAL

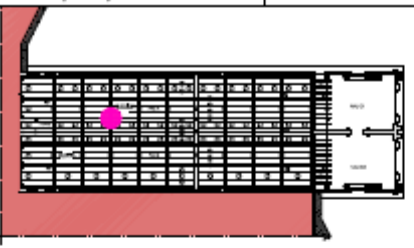
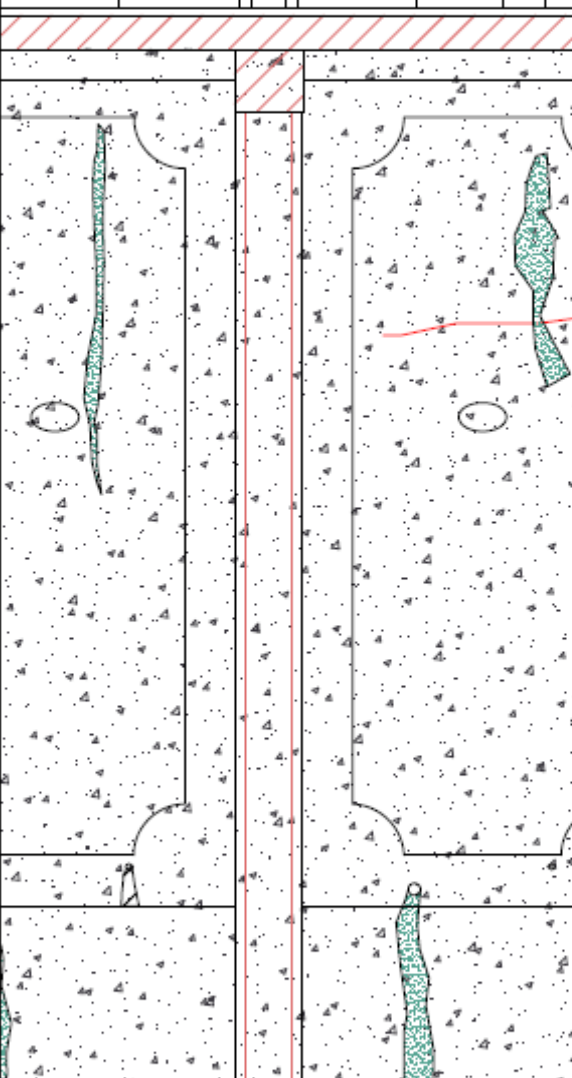
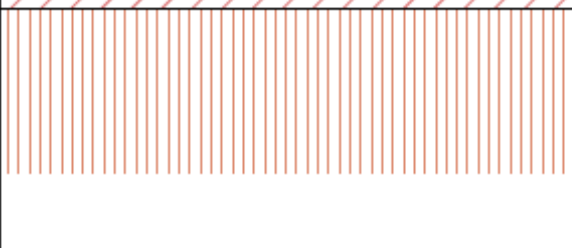
PILARS DE PLANTA SOTERRANI: Pilar nº23

FITXA INSPECCIÓ DE PILARS DE FORMIGÓ DE LES NAUS BERGER																																																																																						
ALÇAT NAU A:		DATA: 26/09/08	ZONA: A

NOMBRE DE PILARS : 13 INTEREIX ENTRE PILARS: 500 cm. PILAR NÚM: 23 DIMENSIONS: B (cm):35x35 H (cm): 570 OBSERVACIONS: PILARS PSOT																																																																																				
		LESIONS OBSERVADES AL PILAR

GRAVETAT	ESTRUCTURAL		NO ESTRUCTURAL			MOLT GREU	GREU	GREU	LLEU	SIMPTOMA	FISSURES	LONGITUDINAL (cm)					TRANSVERSAL (cm)					TALLANT (cm)					EROSIÓ					X	PERDUA DE SECCIÓ						DESPRENDIMENT						CORROSIÓ ARMAT						HUMITATS						MOSTRA	NO					REPARACIONS	NO					MODIFICACIONS	PINTURA DE PROTECCIÓ					ALTRES:					
		GRAVETAT	ESTRUCTURAL		NO ESTRUCTURAL																																																																																	
MOLT GREU	GREU		GREU	LLEU	SIMPTOMA																																																																																	
FISSURES	LONGITUDINAL (cm)																																																																																					
	TRANSVERSAL (cm)																																																																																					
	TALLANT (cm)																																																																																					
EROSIÓ					X																																																																																	
PERDUA DE SECCIÓ																																																																																						
DESPRENDIMENT																																																																																						
CORROSIÓ ARMAT																																																																																						
HUMITATS																																																																																						
MOSTRA	NO																																																																																					
REPARACIONS	NO																																																																																					
MODIFICACIONS	PINTURA DE PROTECCIÓ																																																																																					
ALTRES:

PROPOSTA D'ACTUACIÓ LESIONS																																																																																				
		NO DIAGNOSI																																																																																				
		INCREMENTAR PROSPECCIÓ		X																																																																																		
		PER DECIDIR																																																																																				
		DIAGNOSI																																																																																				
REPARACIÓ PUNTUAL

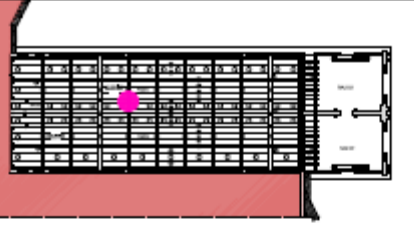
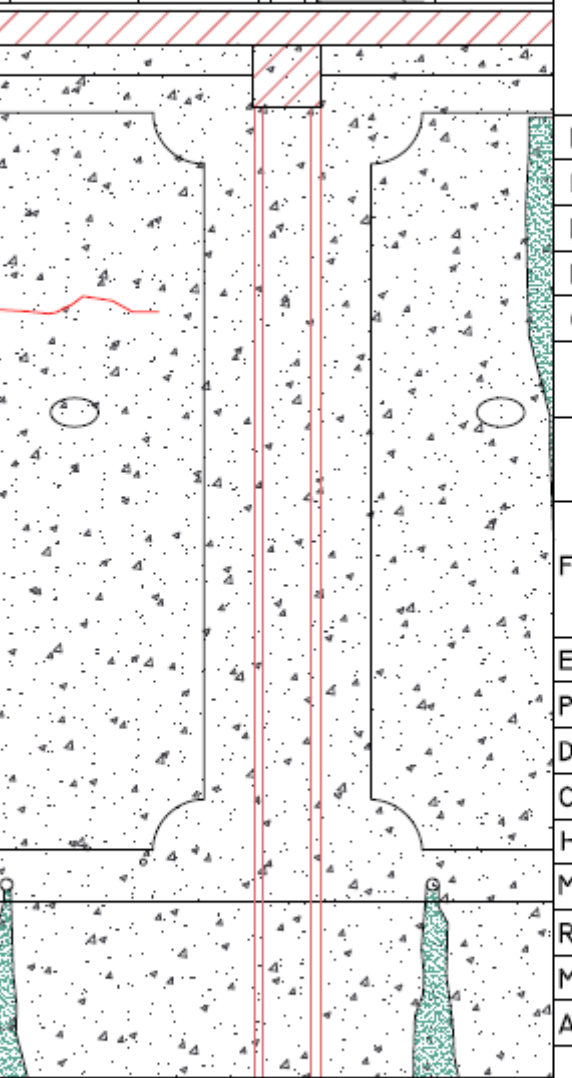
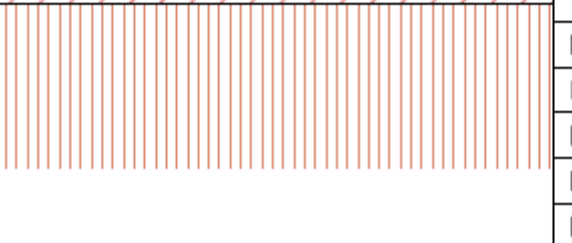
PILARS DE PLANTA SOTERRANI: Pilar nº24

FITXA INSPECCIÓ DE PILARS DE FORMIGÓ DE LES NAUS BERGER																																																																																						
ALÇAT NAU A:		DATA: 26/09/08	ZONA: A

NOMBRE DE PILARS : 13 INTEREIX ENTRE PILARS: 500 cm. PILAR NÚM: 24 DIMENSIONS: B (cm):35x35 H (cm): 570 OBSERVACIONS: PILARS PSOT																																																																																				
		LESIONS OBSERVADES AL PILAR

GRAVETAT	ESTRUCTURAL		NO ESTRUCTURAL			MOLT GREU	GREU	GREU	LLEU	SIMPTOMA	FISSURES	LONGITUDINAL (cm)					TRANSVERSAL (cm)					TALLANT (cm)					EROSIÓ					X	PERDUA DE SECCIÓ						DESPRENDIMENT						CORROSIÓ ARMAT						HUMITATS						MOSTRA	NO					REPARACIONS	NO					MODIFICACIONS	PINTURA DE PROTECCIÓ					ALTRES:					
		GRAVETAT	ESTRUCTURAL		NO ESTRUCTURAL																																																																																	
MOLT GREU	GREU		GREU	LLEU	SIMPTOMA																																																																																	
FISSURES	LONGITUDINAL (cm)																																																																																					
	TRANSVERSAL (cm)																																																																																					
	TALLANT (cm)																																																																																					
EROSIÓ					X																																																																																	
PERDUA DE SECCIÓ																																																																																						
DESPRENDIMENT																																																																																						
CORROSIÓ ARMAT																																																																																						
HUMITATS																																																																																						
MOSTRA	NO																																																																																					
REPARACIONS	NO																																																																																					
MODIFICACIONS	PINTURA DE PROTECCIÓ																																																																																					
ALTRES:

PROPOSTA D'ACTUACIÓ LESIONS																																																																																				
		NO DIAGNOSI																																																																																				
		INCREMENTAR PROSPECCIÓ		X																																																																																		
		PER DECIDIR																																																																																				
		DIAGNOSI																																																																																				
REPARACIÓ PUNTUAL

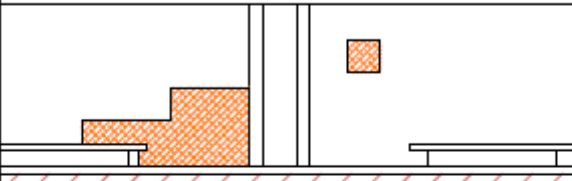
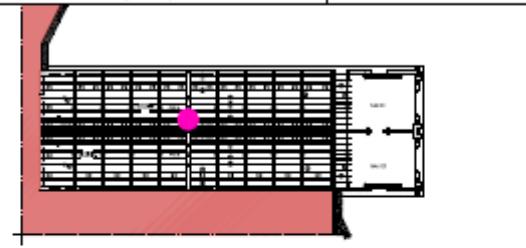
PILARS DE PLANTA SOTERRANI: Pilar nº25

FITXA INSPECCIÓ DE PILARS DE FORMIGÓ DE LES NAUS BERGER				
ALÇAT NAU A:	DATA: 26/09/08	ZONA: A

NOMBRE DE PILARS :		13		
INTEREIX ENTRE PILARS:		500 cm.		
PILAR NÚM:		25		
DIMENSIONS:		B (cm):35x35	H (cm): 570	
OBSERVACIONS: PILARS PSOT				
LESIONS OBSERVADES AL PILAR				
GRAVETAT	ESTRUCTURAL		NO ESTRUCTURAL	
	MOLT GREU	GREU	GREU	LLEU
FISSURES	LONSTUDINAL (cm)			
	TRANSVERSAL (cm)			
	TALLANT (cm)			
EROSIÓ				<input checked="" type="checkbox"/>
PERDUA DE SECCIÓ				
DESPRENDIMENT				
CORROSIÓ ARMAT				
HUMITATS				
MOSTRA	NO			
REPARACIONS	NO			
MODIFICACIONS	PINTURA DE PROTECCIÓ			
ALTRES:				
PROPOSTA D'ACTUACIÓ LESIONS				
NO DIAGNOSI				
INCREMENTAR PROSPECCIÓ		<input checked="" type="checkbox"/>		
PER DECIDIR				
DIAGNOSI				
REPARACIÓ PUNTUAL

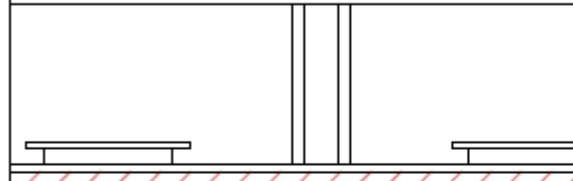
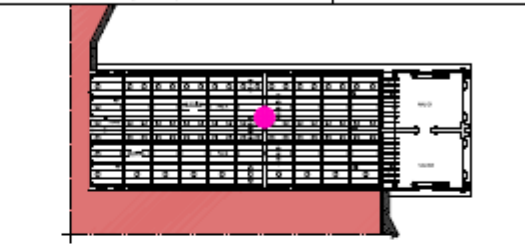
PILARS DE PLANTA SOTERRANI: Pilar nº26

NOMBRE DE PILARS :		13		
INTEREIX ENTRE PILARS:		500 cm.		
PILAR NÚM:		26		
DIMENSIONS:		B (cm):35x35	H (cm): 570	
OBSERVACIONS: PILARS PSOT				
LESIONS OBSERVADES AL PILAR				
GRAVETAT	ESTRUCTURAL		NO ESTRUCTURAL	
	MOLT GREU	GREU	GREU	LLEU
FISSURES	LONSTUDINAL (cm)			
	TRANSVERSAL (cm)			
	TALLANT (cm)			
EROSIÓ				<input checked="" type="checkbox"/>
PERDUA DE SECCIÓ				
DESPRENDIMENT				
CORROSIÓ ARMAT				
HUMITATS				
MOSTRA	NO			
REPARACIONS	NO			
MODIFICACIONS	PINTURA DE PROTECCIÓ			
ALTRES:				
PROPOSTA D'ACTUACIÓ LESIONS				
NO DIAGNOSI				
INCREMENTAR PROSPECCIÓ		<input checked="" type="checkbox"/>		
PER DECIDIR				
DIAGNOSI				
REPARACIÓ PUNTUAL

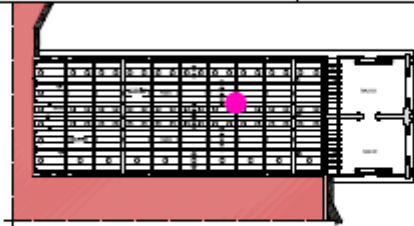
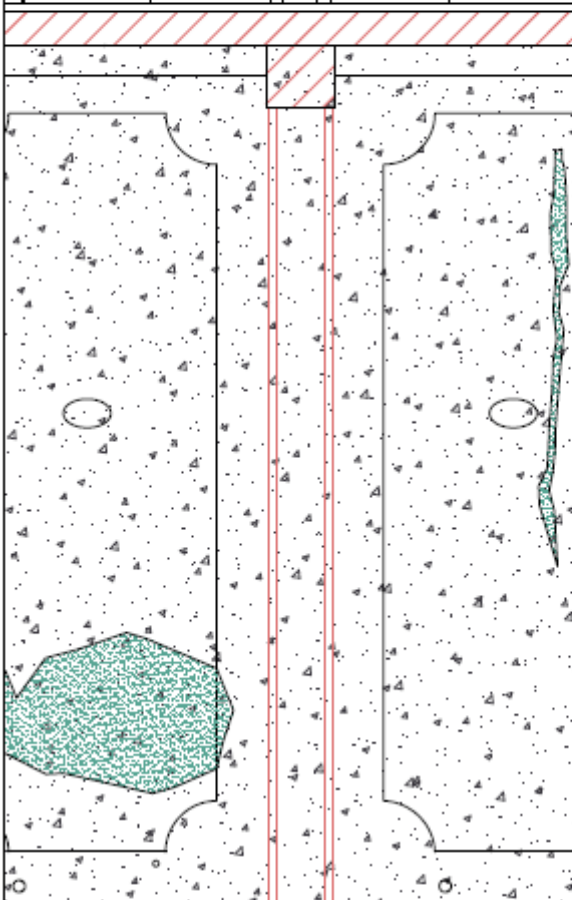
PILARS DE PLANTA SOTERRANI: Pilar nº27

NOMBRE DE PILARS : 13 INTEREIX ENTRE PILARS: 500 cm. PILAR NÚM: 27 DIMENSIONS: B (cm):35x35 H (cm): 570 OBSERVACIONS: PILARS PSOT																																																																																																																						
		LESIONS OBSERVADES AL PILAR

GRAVETAT	ESTRUCTURAL		NO ESTRUCTURAL			MOLT GREU	GREU	GREU	LLEU	SIMPTOMA	FISSURES	LONGITUDINAL (cm)					TRANSVERSAL (cm)					TALLANT (cm)					EROSIÓ					<input checked="" type="checkbox"/>	PERDUA DE SECCIÓ						DESPRENDIMENT						CORROSIÓ ARMAT						HUMITATS						MOSTRA	NO					REPARACIONS	NO					MODIFICACIONS	PINTURA DE PROTECCIÓ					ALTRES:						PROPOSTA D'ACTUACIÓ LESIONS						NO DIAGNOSI						INCREMENTAR PROSPECCIÓ		<input checked="" type="checkbox"/>				PER DECIDIR						DIAGNOSI						REPARACIÓ PUNTUAL					
		GRAVETAT	ESTRUCTURAL		NO ESTRUCTURAL																																																																																																																			
MOLT GREU	GREU		GREU	LLEU	SIMPTOMA																																																																																																																			
FISSURES	LONGITUDINAL (cm)																																																																																																																							
	TRANSVERSAL (cm)																																																																																																																							
	TALLANT (cm)																																																																																																																							
EROSIÓ					<input checked="" type="checkbox"/>																																																																																																																			
PERDUA DE SECCIÓ																																																																																																																								
DESPRENDIMENT																																																																																																																								
CORROSIÓ ARMAT																																																																																																																								
HUMITATS																																																																																																																								
MOSTRA	NO																																																																																																																							
REPARACIONS	NO																																																																																																																							
MODIFICACIONS	PINTURA DE PROTECCIÓ																																																																																																																							
ALTRES:																																																																																																																								
PROPOSTA D'ACTUACIÓ LESIONS																																																																																																																								
NO DIAGNOSI																																																																																																																								
INCREMENTAR PROSPECCIÓ		<input checked="" type="checkbox"/>																																																																																																																						
PER DECIDIR																																																																																																																								
DIAGNOSI																																																																																																																								
REPARACIÓ PUNTUAL

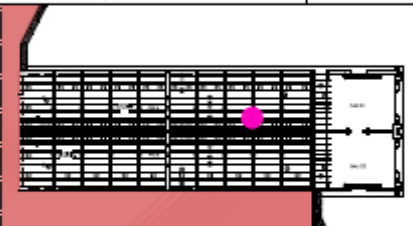
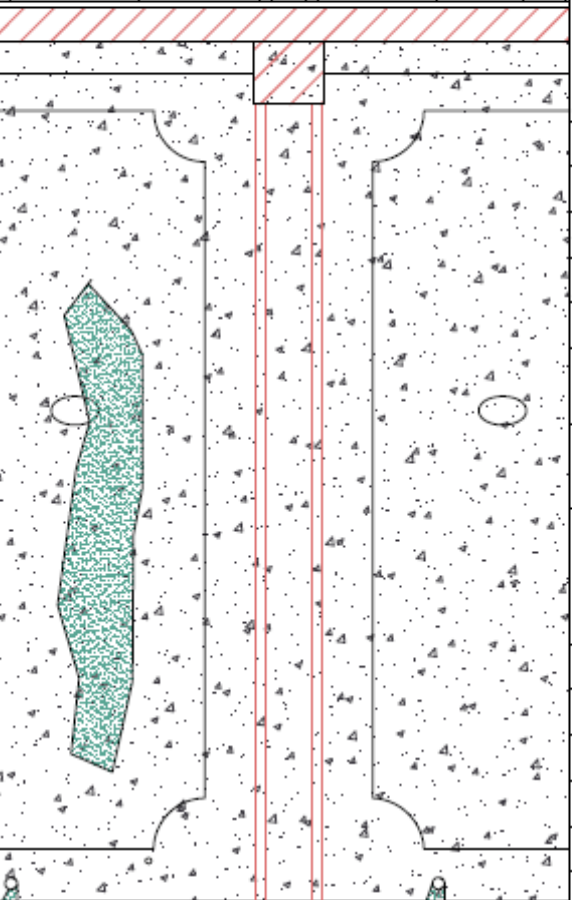
PILARS DE PLANTA SOTERRANI: Pilar nº28

NOMBRE DE PILARS : 13 INTEREIX ENTRE PILARS: 500 cm. PILAR NÚM: 28 DIMENSIONS: B (cm):35x35 H (cm): 570 OBSERVACIONS: PILARS PSOT																																																																																																																						
		LESIONS OBSERVADES AL PILAR

GRAVETAT	ESTRUCTURAL		NO ESTRUCTURAL			MOLT GREU	GREU	GREU	LLEU	SIMPTOMA	FISSURES	LONGITUDINAL (cm)					TRANSVERSAL (cm)					TALLANT (cm)					EROSIÓ					<input checked="" type="checkbox"/>	PERDUA DE SECCIÓ						DESPRENDIMENT						CORROSIÓ ARMAT						HUMITATS						MOSTRA	NO					REPARACIONS	NO					MODIFICACIONS	PINTURA DE PROTECCIÓ					ALTRES:						PROPOSTA D'ACTUACIÓ LESIONS						NO DIAGNOSI						INCREMENTAR PROSPECCIÓ		<input checked="" type="checkbox"/>				PER DECIDIR						DIAGNOSI						REPARACIÓ PUNTUAL					
		GRAVETAT	ESTRUCTURAL		NO ESTRUCTURAL																																																																																																																			
MOLT GREU	GREU		GREU	LLEU	SIMPTOMA																																																																																																																			
FISSURES	LONGITUDINAL (cm)																																																																																																																							
	TRANSVERSAL (cm)																																																																																																																							
	TALLANT (cm)																																																																																																																							
EROSIÓ					<input checked="" type="checkbox"/>																																																																																																																			
PERDUA DE SECCIÓ																																																																																																																								
DESPRENDIMENT																																																																																																																								
CORROSIÓ ARMAT																																																																																																																								
HUMITATS																																																																																																																								
MOSTRA	NO																																																																																																																							
REPARACIONS	NO																																																																																																																							
MODIFICACIONS	PINTURA DE PROTECCIÓ																																																																																																																							
ALTRES:																																																																																																																								
PROPOSTA D'ACTUACIÓ LESIONS																																																																																																																								
NO DIAGNOSI																																																																																																																								
INCREMENTAR PROSPECCIÓ		<input checked="" type="checkbox"/>																																																																																																																						
PER DECIDIR																																																																																																																								
DIAGNOSI																																																																																																																								
REPARACIÓ PUNTUAL

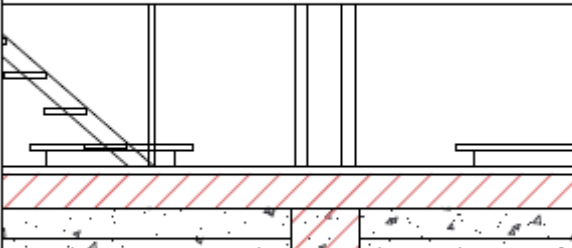
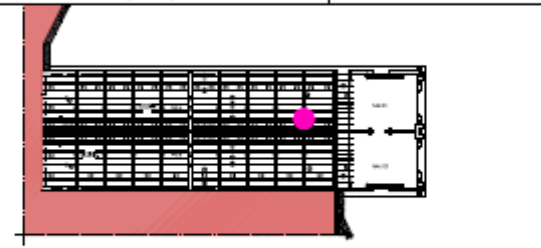
PILARS DE PLANTA SOTERRANI: Pilar nº29

NOMBRE DE PILARS :		13			
INTEREIX ENTRE PILARS:		500 cm.			
PILAR NÚM:		29			
DIMENSIONS:		B (cm):35x35	H (cm): 570		
OBSERVACIONS: PILARS PSOT					
LESIONS OBSERVADES AL PILAR					
GRAVETAT	ESTRUCTURAL		NO ESTRUCTURAL		
	MOLT GREU	GREU	GREU	LLEU	SIMPTOMA
FISSURES	LONGITUDINAL (cm)				
	TRANSVERSAL (cm)				
	TALLANT (cm)				
EROSIÓ					<input checked="" type="checkbox"/>
PERDUA DE SECCIÓ					
DESPRENDIMENT					
CORROSIÓ ARMAT					
HUMITATS					
MOSTRA	NO				
REPARACIONS	NO				
MODIFICACIONS	PINTURA DE PROTECCIÓ				
ALTRES:					
PROPOSTA D'ACTUACIÓ LESIONS					
NO DIAGNOSI					
INCREMENTAR PROSPECCIÓ					<input checked="" type="checkbox"/>
PER DECIDIR					
DIAGNOSI					
REPARACIÓ PUNTUAL

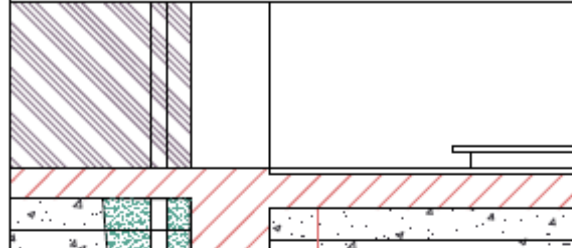
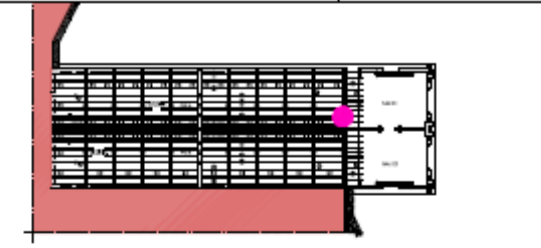
PILARS DE PLANTA SOTERRANI: Pilar nº30

NOMBRE DE PILARS :		13			
INTEREIX ENTRE PILARS:		500 cm.			
PILAR NÚM:		30			
DIMENSIONS:		B (cm):35x35	H (cm): 570		
OBSERVACIONS: PILARS PSOT					
LESIONS OBSERVADES AL PILAR					
GRAVETAT	ESTRUCTURAL		NO ESTRUCTURAL		
	MOLT GREU	GREU	GREU	LLEU	SIMPTOMA
FISSURES	LONGITUDINAL (cm)				
	TRANSVERSAL (cm)				
	TALLANT (cm)				
EROSIÓ					<input checked="" type="checkbox"/>
PERDUA DE SECCIÓ					
DESPRENDIMENT					
CORROSIÓ ARMAT					
HUMITATS					
MOSTRA	NO				
REPARACIONS	NO				
MODIFICACIONS	PINTURA DE PROTECCIÓ				
ALTRES:					
PROPOSTA D'ACTUACIÓ LESIONS					
NO DIAGNOSI					
INCREMENTAR PROSPECCIÓ					<input checked="" type="checkbox"/>
PER DECIDIR					
DIAGNOSI					
REPARACIÓ PUNTUAL

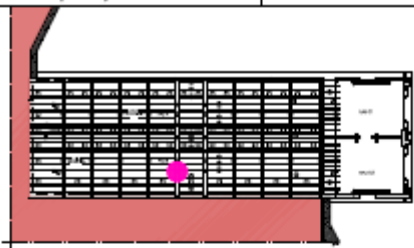
PILARS DE PLANTA SOTERRANI: Pilar nº35

NOMBRE DE PILARS : 13 INTEREIX ENTRE PILARS: 500 cm. PILAR NÚM: 35 DIMENSIONS: B (cm):35x35 H (cm): 570 OBSERVACIONS: PILARS PSOT	
LESIONS OBSERVADES AL PILAR			
GRAVETAT		ESTRUCTURAL	
		NO ESTRUCTURAL	
		MOLT GREU	GREU
		GREU	LLEU
			SIMPTEMA
FISSURES	LONITUDINAL (cm)		
	TRANSVERSAL (cm)		
	TALLANT (cm)		
EROSIÓ			
PERDUA DE SECCIÓ			
DESPRENDIMENT			
CORROSIÓ ARMAT			
HUMITATS			
MOSTRA		NO	
REPARACIONS		NO	
MODIFICACIONS		PINTURA DE PROTECCIÓ	
ALTRES:			
PROPOSTA D'ACTUACIÓ LESIONS			
NO DIAGNOSI			
INCREMENTAR PROSPECCIÓ			
PER DECIDIR			
DIAGNOSI			
REPARACIÓ PUNTUAL

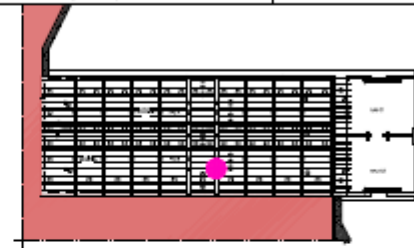
PILARS DE PLANTA SOTERRANI: Pilar nº36

NOMBRE DE PILARS : 13 INTEREIX ENTRE PILARS: 500 cm. PILAR NÚM: 36 DIMENSIONS: B (cm):35x35 H (cm): 570 OBSERVACIONS: PILARS PSOT	
LESIONS OBSERVADES AL PILAR			
GRAVETAT		ESTRUCTURAL	
		NO ESTRUCTURAL	
		MOLT GREU	GREU
		GREU	LLEU
			SIMPTEMA
FISSURES	LONITUDINAL (cm)		
	TRANSVERSAL (cm)		
	TALLANT (cm)		
EROSIÓ			
PERDUA DE SECCIÓ			
DESPRENDIMENT			
CORROSIÓ ARMAT			
HUMITATS			
MOSTRA		NO	
REPARACIONS		NO	
MODIFICACIONS		PINTURA DE PROTECCIÓ	
ALTRES:			
PROPOSTA D'ACTUACIÓ LESIONS			
NO DIAGNOSI			
INCREMENTAR PROSPECCIÓ			
PER DECIDIR			
DIAGNOSI			
REPARACIÓ PUNTUAL

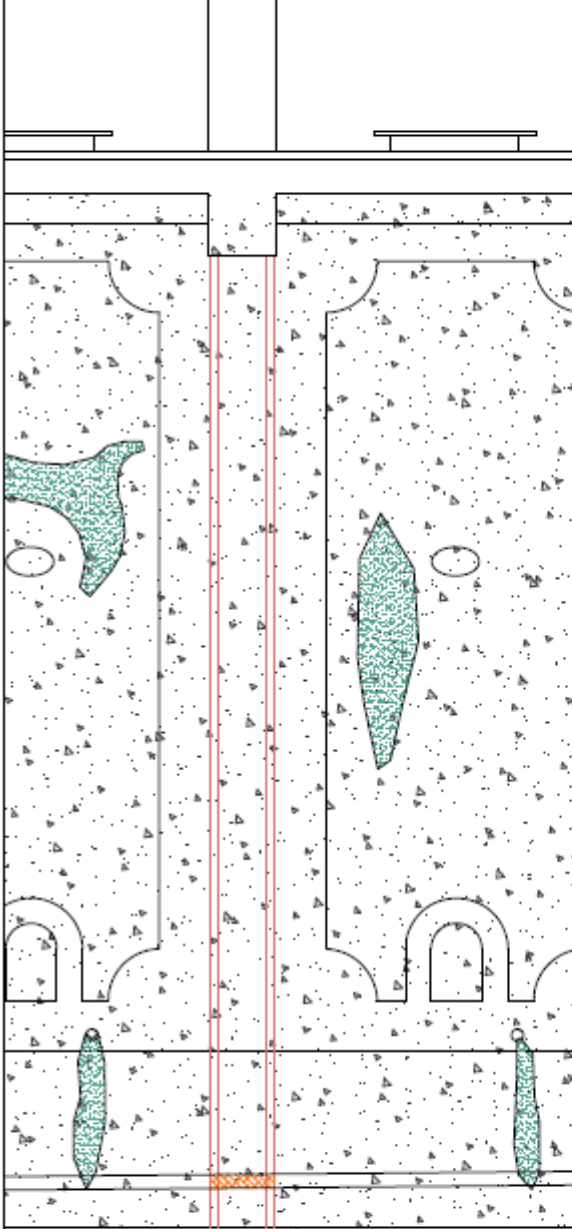
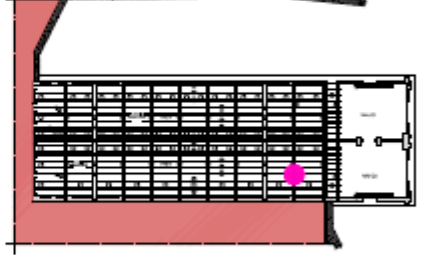
PILARS DE PLANTA SOTERRANI: Pilar nº39

NOMBRE DE PILARS :	13			
INTEREIX ENTRE PILARS:	500 cm.			
PILAR NÚM:	39			
DIMENSIONS:	B (cm):35x35	H (cm): 570		
OBSEVACIONS:	PILARS PSOT			
LESIONS OBSERVADES AL PILAR				
GRAVETAT	ESTRUCTURAL		NO ESTRUCTURAL	
	MOLT GREU	GREU	GREU	LLEU
FISSURES	LONJITUDINAL (cm)			
	TRANSVERSAL (cm)			
	TALLANT (cm)			
EROSIÓ				
PERDUA DE SECCIÓ				
DESPRENDIMENT				
CORROSIÓ ARMAT				
HUMITATS				
MOSTRA	NO			
REPARACIONS	NO			
MODIFICACIONS	PINTURA DE PROTECCIÓ			
ALTRES:				
PROPOSTA D'ACTUACIÓ LESIONS				
NO DIAGNOSI				
INCREMENTAR PROSPECCIÓ				
PER DECIDIR				
DIAGNOSI				
REPARACIÓ PUNTUAL

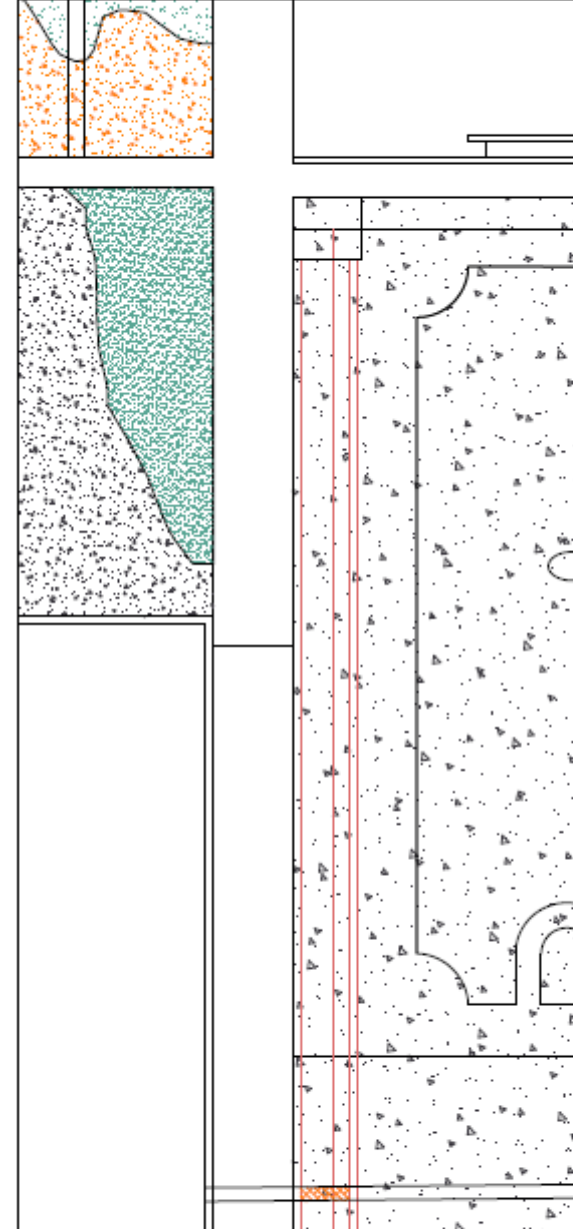
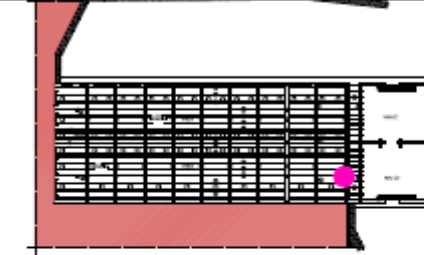
PILARS DE PLANTA SOTERRANI: Pilar nº40

NOMBRE DE PILARS :	13			
INTEREIX ENTRE PILARS:	500 cm.			
PILAR NÚM:	40			
DIMENSIONS:	B (cm):35x35	H (cm): 570		
OBSEVACIONS:	PILARS PSOT			
LESIONS OBSERVADES AL PILAR				
GRAVETAT	ESTRUCTURAL		NO ESTRUCTURAL	
	MOLT GREU	GREU	GREU	LLEU
FISSURES	LONJITUDINAL (cm)			
	TRANSVERSAL (cm)			
	TALLANT (cm)			
EROSIÓ				
PERDUA DE SECCIÓ				
DESPRENDIMENT				
CORROSIÓ ARMAT				
HUMITATS				
MOSTRA	NO			
REPARACIONS	NO			
MODIFICACIONS	PINTURA DE PROTECCIÓ			
ALTRES:				
PROPOSTA D'ACTUACIÓ LESIONS				
NO DIAGNOSI				
INCREMENTAR PROSPECCIÓ				
PER DECIDIR				
DIAGNOSI				
REPARACIÓ PUNTUAL
