**PROJECTE DE REHABILITACIO I CANVI D'US DE LES
NAUS "CAL BERGER" PER ADECUACIO D'UN NOU
CENTRE DE JOVENTUT A VILAFRANCA DEL PENEDÉS**

PROJECTE FI DE CARRERA EPSEB 2008-2009

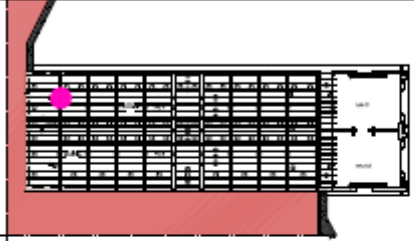
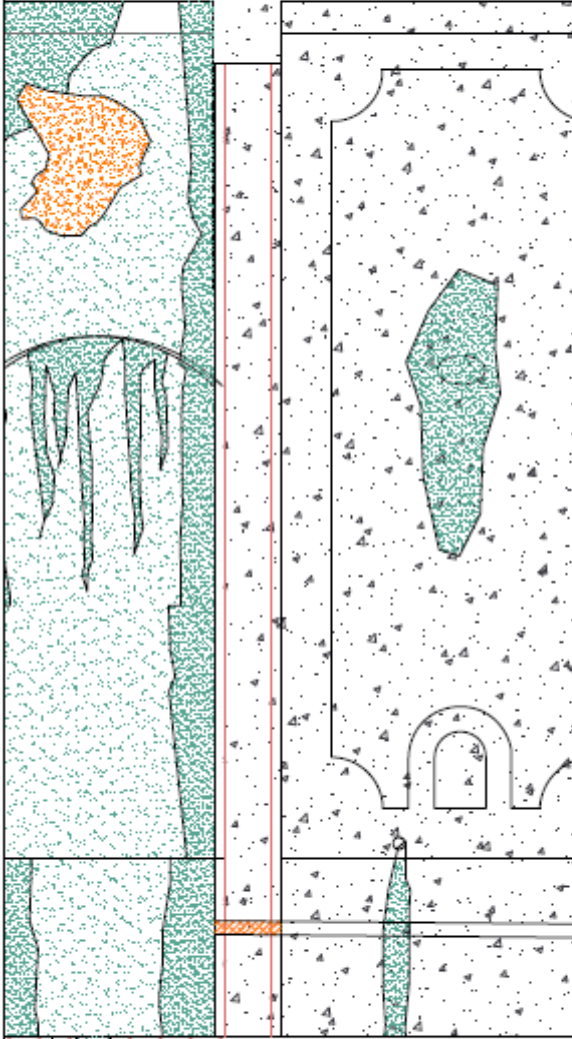
PILARS DE PLANTA SOTERRANI: Pilar nº41

NOMBRE DE PILARS : 13 INTEREIX ENTRE PILARS: 500 cm. PILAR NÚM: 41 DIMENSIONS: B (cm):35x35 H (cm): 570 OBSERVACIONS: PILARS PSOT																																																																																																																					
		LESIONS OBSERVADES AL PILAR

GRAVETAT	ESTRUCTURAL		NO ESTRUCTURAL			MOLT GREU	GREU	GREU	LLEU	SIMPTOMA	FISSURES	LONGITUDINAL (cm)					TRANSVERSAL (cm)					TALLANT (cm)					EROSIÓ					<input checked="" type="checkbox"/>	PERDUA DE SECCIÓ						DESPRENDIMENT						CORROSIÓ ARMAT						HUMITATS						MOSTRA	NO					REPARACIONS	NO					MODIFICACIONS	PINTURA DE PROTECCIÓ					ALTRES:						PROPOSTA D'ACTUACIÓ LESIONS						NO DIAGNOSI						INCREMENTAR PROSPECCIÓ		<input checked="" type="checkbox"/>				PER DECIDIR						DIAGNOSI						REPARACIÓ PUNTUAL					
	GRAVETAT	ESTRUCTURAL		NO ESTRUCTURAL																																																																																																																			
		MOLT GREU	GREU	GREU	LLEU	SIMPTOMA																																																																																																																	
	FISSURES	LONGITUDINAL (cm)																																																																																																																					
TRANSVERSAL (cm)																																																																																																																							
TALLANT (cm)																																																																																																																							
EROSIÓ					<input checked="" type="checkbox"/>																																																																																																																		
PERDUA DE SECCIÓ																																																																																																																							
DESPRENDIMENT																																																																																																																							
CORROSIÓ ARMAT																																																																																																																							
HUMITATS																																																																																																																							
MOSTRA	NO																																																																																																																						
REPARACIONS	NO																																																																																																																						
MODIFICACIONS	PINTURA DE PROTECCIÓ																																																																																																																						
ALTRES:																																																																																																																							
PROPOSTA D'ACTUACIÓ LESIONS																																																																																																																							
NO DIAGNOSI																																																																																																																							
INCREMENTAR PROSPECCIÓ		<input checked="" type="checkbox"/>																																																																																																																					
PER DECIDIR																																																																																																																							
DIAGNOSI																																																																																																																							
REPARACIÓ PUNTUAL

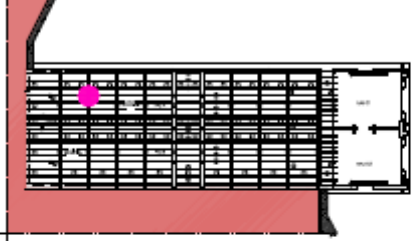
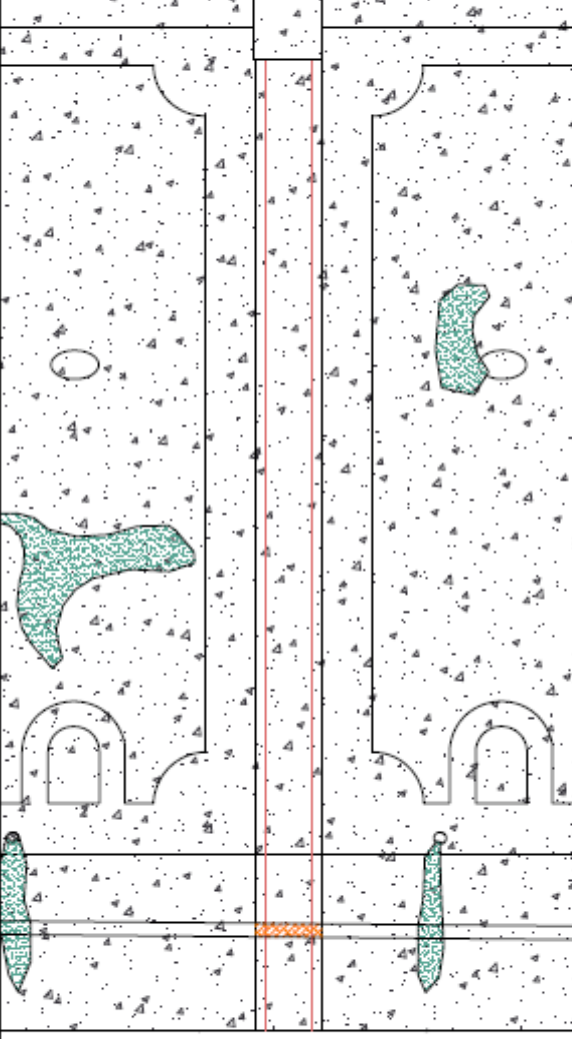
PILARS DE PLANTA SOTERRANI: Pilar nº42

NOMBRE DE PILARS : 13 INTEREIX ENTRE PILARS: 500 cm. PILAR NÚM: 42 DIMENSIONS: B (cm):35x35 H (cm): 570 OBSERVACIONS: PILARS PSOT																																																																																																																					
		LESIONS OBSERVADES AL PILAR

GRAVETAT	ESTRUCTURAL		NO ESTRUCTURAL			MOLT GREU	GREU	GREU	LLEU	SIMPTOMA	FISSURES	LONGITUDINAL (cm)					TRANSVERSAL (cm)					TALLANT (cm)					EROSIÓ					<input checked="" type="checkbox"/>	PERDUA DE SECCIÓ						DESPRENDIMENT						CORROSIÓ ARMAT						HUMITATS						MOSTRA	NO					REPARACIONS	NO					MODIFICACIONS	PINTURA DE PROTECCIÓ					ALTRES:						PROPOSTA D'ACTUACIÓ LESIONS						NO DIAGNOSI						INCREMENTAR PROSPECCIÓ		<input checked="" type="checkbox"/>				PER DECIDIR						DIAGNOSI						REPARACIÓ PUNTUAL					
	GRAVETAT	ESTRUCTURAL		NO ESTRUCTURAL																																																																																																																			
		MOLT GREU	GREU	GREU	LLEU	SIMPTOMA																																																																																																																	
	FISSURES	LONGITUDINAL (cm)																																																																																																																					
TRANSVERSAL (cm)																																																																																																																							
TALLANT (cm)																																																																																																																							
EROSIÓ					<input checked="" type="checkbox"/>																																																																																																																		
PERDUA DE SECCIÓ																																																																																																																							
DESPRENDIMENT																																																																																																																							
CORROSIÓ ARMAT																																																																																																																							
HUMITATS																																																																																																																							
MOSTRA	NO																																																																																																																						
REPARACIONS	NO																																																																																																																						
MODIFICACIONS	PINTURA DE PROTECCIÓ																																																																																																																						
ALTRES:																																																																																																																							
PROPOSTA D'ACTUACIÓ LESIONS																																																																																																																							
NO DIAGNOSI																																																																																																																							
INCREMENTAR PROSPECCIÓ		<input checked="" type="checkbox"/>																																																																																																																					
PER DECIDIR																																																																																																																							
DIAGNOSI																																																																																																																							
REPARACIÓ PUNTUAL

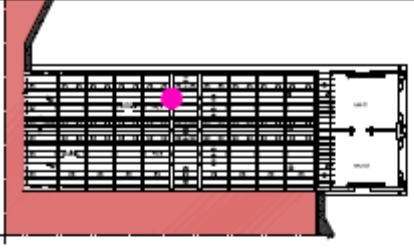
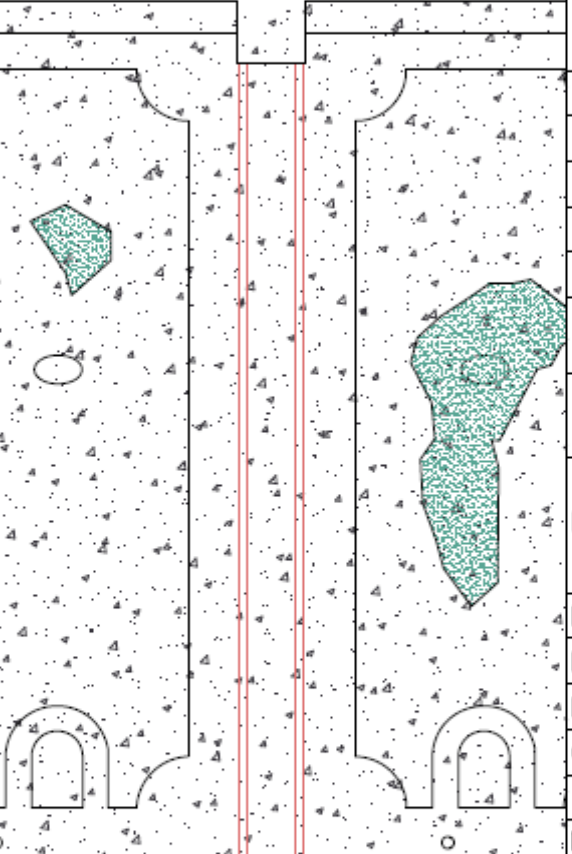
PILARS DE PLANTA SOTERRANI: Pilar nº45

NOMBRE DE PILARS : 13 INTEREIX ENTRE PILARS: 500 cm. PILAR NÚM: 45 DIMENSIONS: B (cm):35x35 H (cm): 570 OBSERVACIONS: PILARS PSOT																																																																																																																						
		LESIONS OBSERVADES AL PILAR

GRAVETAT	ESTRUCTURAL		NO ESTRUCTURAL			MOLT GREU	GREU	GREU	LLEU	SIMPTOMA	FISSURES	LONGITUDINAL (cm)					TRANSVERSAL (cm)					TALLANT (cm)					EROSIÓ					<input checked="" type="checkbox"/>	PERDUA DE SECCIÓ						DESPRENDIMENT						CORROSIÓ ARMAT						HUMITATS						MOSTRA	NO					REPARACIONS	NO					MODIFICACIONS	PINTURA DE PROTECCIÓ					ALTRES:						PROPOSTA D'ACTUACIÓ LESIONS						NO DIAGNOSI						INCREMENTAR PROSPECCIÓ <input checked="" type="checkbox"/>						PER DECIDIR						DIAGNOSI						REPARACIÓ PUNTUAL					
	GRAVETAT	ESTRUCTURAL			NO ESTRUCTURAL																																																																																																																			
		MOLT GREU	GREU	GREU	LLEU	SIMPTOMA																																																																																																																		
	FISSURES	LONGITUDINAL (cm)																																																																																																																						
TRANSVERSAL (cm)																																																																																																																								
TALLANT (cm)																																																																																																																								
EROSIÓ					<input checked="" type="checkbox"/>																																																																																																																			
PERDUA DE SECCIÓ																																																																																																																								
DESPRENDIMENT																																																																																																																								
CORROSIÓ ARMAT																																																																																																																								
HUMITATS																																																																																																																								
MOSTRA	NO																																																																																																																							
REPARACIONS	NO																																																																																																																							
MODIFICACIONS	PINTURA DE PROTECCIÓ																																																																																																																							
ALTRES:																																																																																																																								
PROPOSTA D'ACTUACIÓ LESIONS																																																																																																																								
NO DIAGNOSI																																																																																																																								
INCREMENTAR PROSPECCIÓ <input checked="" type="checkbox"/>																																																																																																																								
PER DECIDIR																																																																																																																								
DIAGNOSI																																																																																																																								
REPARACIÓ PUNTUAL

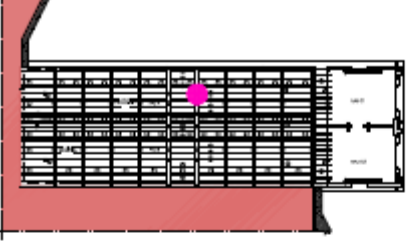
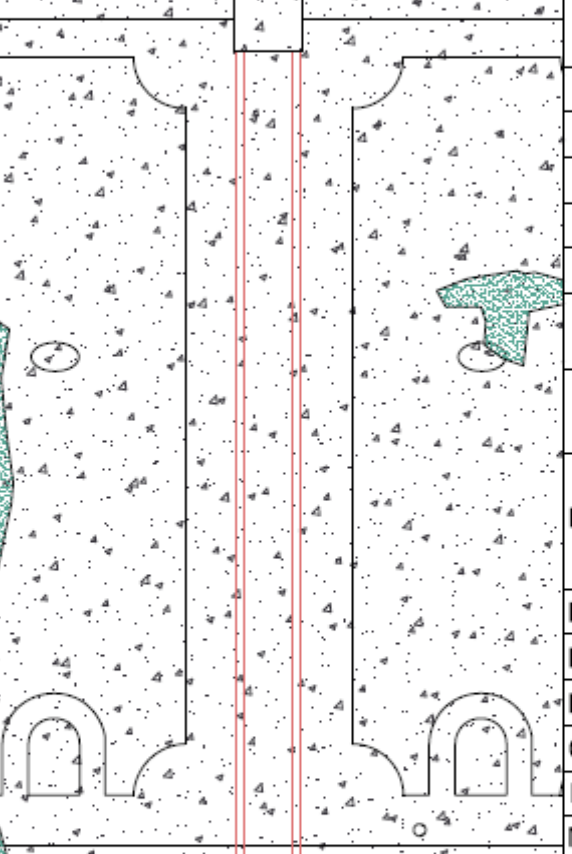
PILARS DE PLANTA SOTERRANI: Pilar nº46

NOMBRE DE PILARS : 13 INTEREIX ENTRE PILARS: 500 cm. PILAR NÚM: 46 DIMENSIONS: B (cm):35x35 H (cm): 570 OBSERVACIONS: PILARS PSOT																																																																																																																						
		LESIONS OBSERVADES AL PILAR

GRAVETAT	ESTRUCTURAL		NO ESTRUCTURAL			MOLT GREU	GREU	GREU	LLEU	SIMPTOMA	FISSURES	LONGITUDINAL (cm)					TRANSVERSAL (cm)					TALLANT (cm)					EROSIÓ					<input checked="" type="checkbox"/>	PERDUA DE SECCIÓ						DESPRENDIMENT						CORROSIÓ ARMAT						HUMITATS						MOSTRA	NO					REPARACIONS	NO					MODIFICACIONS	PINTURA DE PROTECCIÓ					ALTRES:						PROPOSTA D'ACTUACIÓ LESIONS						NO DIAGNOSI						INCREMENTAR PROSPECCIÓ <input checked="" type="checkbox"/>						PER DECIDIR						DIAGNOSI						REPARACIÓ PUNTUAL					
	GRAVETAT	ESTRUCTURAL			NO ESTRUCTURAL																																																																																																																			
		MOLT GREU	GREU	GREU	LLEU	SIMPTOMA																																																																																																																		
	FISSURES	LONGITUDINAL (cm)																																																																																																																						
TRANSVERSAL (cm)																																																																																																																								
TALLANT (cm)																																																																																																																								
EROSIÓ					<input checked="" type="checkbox"/>																																																																																																																			
PERDUA DE SECCIÓ																																																																																																																								
DESPRENDIMENT																																																																																																																								
CORROSIÓ ARMAT																																																																																																																								
HUMITATS																																																																																																																								
MOSTRA	NO																																																																																																																							
REPARACIONS	NO																																																																																																																							
MODIFICACIONS	PINTURA DE PROTECCIÓ																																																																																																																							
ALTRES:																																																																																																																								
PROPOSTA D'ACTUACIÓ LESIONS																																																																																																																								
NO DIAGNOSI																																																																																																																								
INCREMENTAR PROSPECCIÓ <input checked="" type="checkbox"/>																																																																																																																								
PER DECIDIR																																																																																																																								
DIAGNOSI																																																																																																																								
REPARACIÓ PUNTUAL

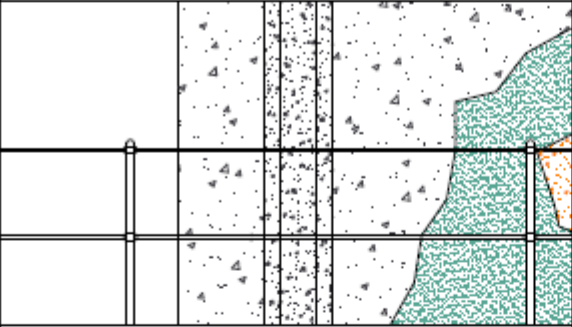
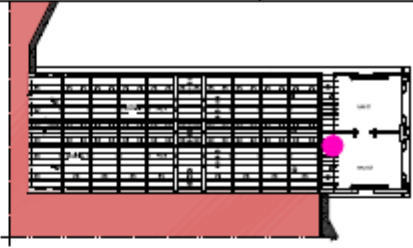
PILARS DE PLANTA SOTERRANI: Pilar nº56

NOMBRE DE PILARS :		2		
INTEREIX ENTRE PILARS:		350 cm.		
PILAR NÚM:		56		
DIMENSIONS:		B (cm):35x35	H (cm): 615	
OBSERVACIONS: PILARS PSOT				
LESIONS OBSERVADES AL PILAR				
GRAVETAT	ESTRUCTURAL		NO ESTRUCTURAL	
	HOLT GREU	GREU	GREU	LLEU
FISSURES	LONJITUDINAL (cm)			
	TRANSVERSAL (cm)			
	TALLANT (cm)			
EROSIÓ				X
PERDUA DE SECCIÓ				
DESPRENDIMENT		X		
CORROSIÓ ARMAT				
HUMITATS				
MOSTRA	NO			
REPARACIONS	NO			
MODIFICACIONS	PINTURA DE PROTECCIÓ			
ALTRES:				
PROPOSTA D'ACTUACIÓ LESIONS				
NO DIAGNOSI				
INCREMENTAR PROSPECCIÓ				
PER DECIDIR				
DIAGNOSI		X		
REPARACIÓ PUNTUAL

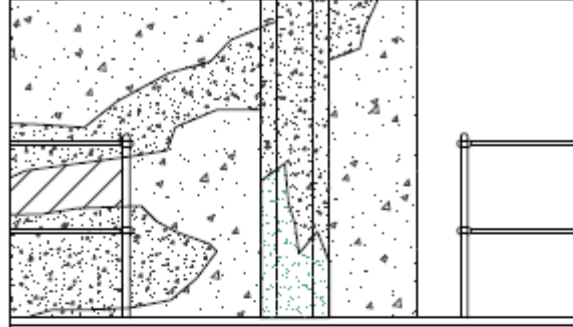
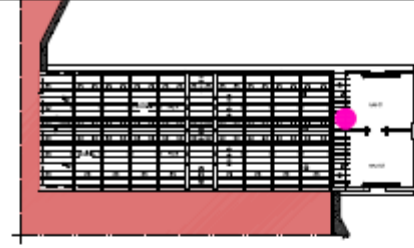
PILARS DE PLANTA SOTERRANI: Pilar nº57

NOMBRE DE PILARS :		2		
INTEREIX ENTRE PILARS:		350 cm.		
PILAR NÚM:		57		
DIMENSIONS:		B (cm):35x35	H (cm): 615	
OBSERVACIONS: PILARS PSOT				
LESIONS OBSERVADES AL PILAR				
GRAVETAT	ESTRUCTURAL		NO ESTRUCTURAL	
	HOLT GREU	GREU	GREU	LLEU
FISSURES	LONJITUDINAL (cm)			
	TRANSVERSAL (cm)			
	TALLANT (cm)			
EROSIÓ				X
PERDUA DE SECCIÓ				
DESPRENDIMENT				
CORROSIÓ ARMAT		X		
HUMITATS				
MOSTRA	NO			
REPARACIONS	NO			
MODIFICACIONS	PINTURA DE PROTECCIÓ			
ALTRES:				
PROPOSTA D'ACTUACIÓ LESIONS				
NO DIAGNOSI				
INCREMENTAR PROSPECCIÓ				
PER DECIDIR				
DIAGNOSI		X		
REPARACIÓ PUNTUAL

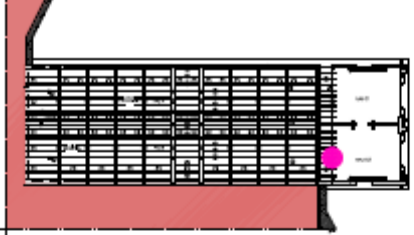
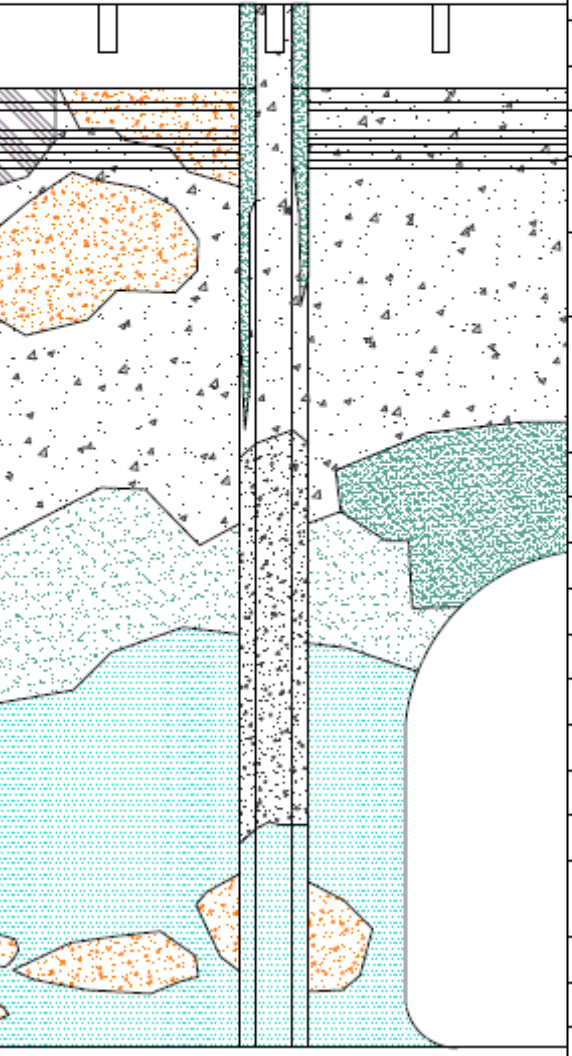
PILARS DE PLANTA SOTERRANI: Pilar nº58

NOMBRE DE PILARS : 2 INTEREIX ENTRE PILARS: 350 cm. PILAR NÚM: 58 DIMENSIONS: B (cm):35x35 H (cm): 615 OBSERVACIONS: PILARS PSOT																																																																																																																								
		LESIONS OBSERVADES AL PILAR

GRAVETAT	ESTRUCTURAL		NO ESTRUCTURAL			MOLT GREU	GREU	GREU	LLEU	SIMPTOMA	FISSURES	LONSTUDINAL (cm)					TRANSVERSAL (cm)					TALLANT (cm)					EROSIÓ					<input checked="" type="checkbox"/>	PERDUA DE SECCIÓ						DESPRENDIMENT		<input checked="" type="checkbox"/>				CORROSIÓ ARMAT						HUMITATS						MOSTRA	NO					REPARACIONS	NO					MODIFICACIONS	PINTURA DE PROTECCIÓ					ALTRES:						PROPOSTA D'ACTUACIÓ LESIONS						NO DIAGNOSI						INCREMENTAR PROSPECCIÓ						PER DECIDIR						DIAGNOSI <input checked="" type="checkbox"/>						REPARACIÓ PUNTUAL					
		GRAVETAT	ESTRUCTURAL		NO ESTRUCTURAL																																																																																																																					
			MOLT GREU	GREU	GREU	LLEU	SIMPTOMA																																																																																																																			
FISSURES	LONSTUDINAL (cm)																																																																																																																									
	TRANSVERSAL (cm)																																																																																																																									
	TALLANT (cm)																																																																																																																									
EROSIÓ					<input checked="" type="checkbox"/>																																																																																																																					
PERDUA DE SECCIÓ																																																																																																																										
DESPRENDIMENT		<input checked="" type="checkbox"/>																																																																																																																								
CORROSIÓ ARMAT																																																																																																																										
HUMITATS																																																																																																																										
MOSTRA	NO																																																																																																																									
REPARACIONS	NO																																																																																																																									
MODIFICACIONS	PINTURA DE PROTECCIÓ																																																																																																																									
ALTRES:																																																																																																																										
PROPOSTA D'ACTUACIÓ LESIONS																																																																																																																										
NO DIAGNOSI																																																																																																																										
INCREMENTAR PROSPECCIÓ																																																																																																																										
PER DECIDIR																																																																																																																										
DIAGNOSI <input checked="" type="checkbox"/>																																																																																																																										
REPARACIÓ PUNTUAL

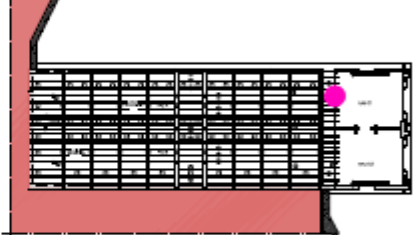
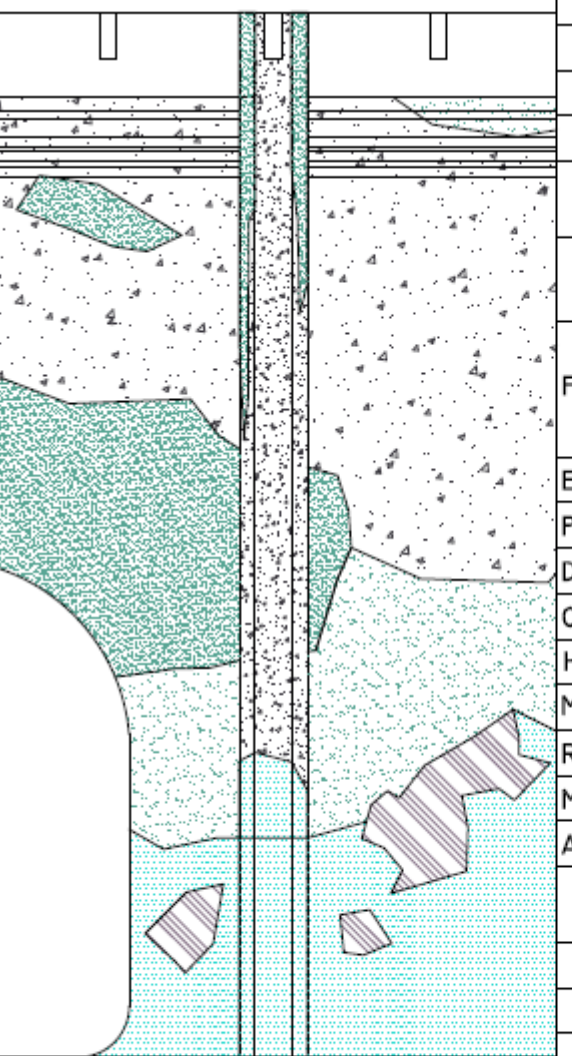
PILARS DE PLANTA SOTERRANI: Pilar nº59

NOMBRE DE PILARS : 2 INTEREIX ENTRE PILARS: 350 cm. PILAR NÚM: 59 DIMENSIONS: B (cm):35x35 H (cm): 615 OBSERVACIONS: PILARS PSOT																																																																																																																								
		LESIONS OBSERVADES AL PILAR

GRAVETAT	ESTRUCTURAL		NO ESTRUCTURAL			MOLT GREU	GREU	GREU	LLEU	SIMPTOMA	FISSURES	LONSTUDINAL (cm)					TRANSVERSAL (cm)					TALLANT (cm)					EROSIÓ					<input checked="" type="checkbox"/>	PERDUA DE SECCIÓ						DESPRENDIMENT						CORROSIÓ ARMAT		<input checked="" type="checkbox"/>				HUMITATS						MOSTRA	NO					REPARACIONS	NO					MODIFICACIONS	PINTURA DE PROTECCIÓ					ALTRES:						PROPOSTA D'ACTUACIÓ LESIONS						NO DIAGNOSI						INCREMENTAR PROSPECCIÓ						PER DECIDIR						DIAGNOSI <input checked="" type="checkbox"/>						REPARACIÓ PUNTUAL					
		GRAVETAT	ESTRUCTURAL		NO ESTRUCTURAL																																																																																																																					
			MOLT GREU	GREU	GREU	LLEU	SIMPTOMA																																																																																																																			
FISSURES	LONSTUDINAL (cm)																																																																																																																									
	TRANSVERSAL (cm)																																																																																																																									
	TALLANT (cm)																																																																																																																									
EROSIÓ					<input checked="" type="checkbox"/>																																																																																																																					
PERDUA DE SECCIÓ																																																																																																																										
DESPRENDIMENT																																																																																																																										
CORROSIÓ ARMAT		<input checked="" type="checkbox"/>																																																																																																																								
HUMITATS																																																																																																																										
MOSTRA	NO																																																																																																																									
REPARACIONS	NO																																																																																																																									
MODIFICACIONS	PINTURA DE PROTECCIÓ																																																																																																																									
ALTRES:																																																																																																																										
PROPOSTA D'ACTUACIÓ LESIONS																																																																																																																										
NO DIAGNOSI																																																																																																																										
INCREMENTAR PROSPECCIÓ																																																																																																																										
PER DECIDIR																																																																																																																										
DIAGNOSI <input checked="" type="checkbox"/>																																																																																																																										
REPARACIÓ PUNTUAL

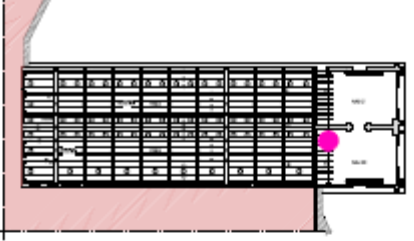
PILARS DE PLANTA ALTELL: Pilar nº56

NOMBRE DE PILARS : 2			
		INTEREIX ENTRE PILARS: 460 cm.			
		PILAR NÚM: 56			
		DIMENSIONS: B (cm):35x35 H (cm): 405			
		OBSERVACIONS: PILARS PALTELL			
LESIONS OBSERVADES AL PILAR					
GRAVETAT		ESTRUCTURAL		NO ESTRUCTURAL	
		MOLT GREU	GREU	GREU	LLEU
FISSURES		LONGITUDINAL (cm)			
		TRANSVERSAL (cm)			
		TALLANT (cm)			
EROSIÓ					<input checked="" type="checkbox"/>
PERDUA DE SECCIÓ					
DESPRENDIMENT					
CORROSIÓ ARMAT			<input checked="" type="checkbox"/>		
HUMITATS					
MOSTRA		NO			
REPARACIONS		NO			
MODIFICACIONS		PINTURA DE PROTECCIÓ			
ALTRES:					
PROPOSTA D'ACTUACIÓ LESIONS					
NO DIAGNOSI					
INCREMENTAR PROSPECCIÓ		<input checked="" type="checkbox"/>			
PER DECIDIR					
DIAGNOSI					
REPARACIÓ PUNTUAL

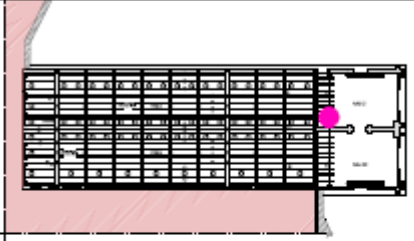
PILARS DE PLANTA ALTELL: Pilar nº57

NOMBRE DE PILARS : 2			
		INTEREIX ENTRE PILARS: 460 cm.			
		PILAR NÚM: 57			
		DIMENSIONS: B (cm):35x35 H (cm): 405			
		OBSERVACIONS: PILARS PALTELL			
LESIONS OBSERVADES AL PILAR					
GRAVETAT		ESTRUCTURAL		NO ESTRUCTURAL	
		MOLT GREU	GREU	GREU	LLEU
FISSURES		LONGITUDINAL (cm)			
		TRANSVERSAL (cm)			
		TALLANT (cm)			
EROSIÓ					<input checked="" type="checkbox"/>
PERDUA DE SECCIÓ					
DESPRENDIMENT					
CORROSIÓ ARMAT			<input checked="" type="checkbox"/>		
HUMITATS					
MOSTRA		NO			
REPARACIONS		NO			
MODIFICACIONS		PINTURA DE PROTECCIÓ			
ALTRES:					
PROPOSTA D'ACTUACIÓ LESIONS					
NO DIAGNOSI					
INCREMENTAR PROSPECCIÓ		<input checked="" type="checkbox"/>			
PER DECIDIR					
DIAGNOSI					
REPARACIÓ PUNTUAL

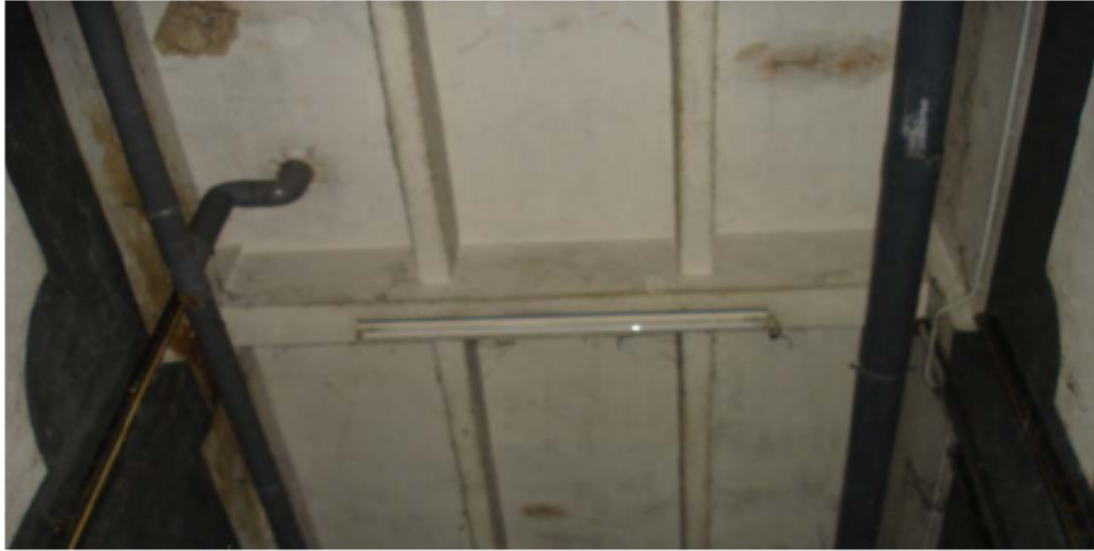
POSICIÓ:	PILAR 14 - PILAR 34		LONGITUD (CM):	350	
SECCIÓ:	BASE (CM):	36	CANTELL (CM):	42	
OBSERVACIONS:					
LESIONS OBSERVADES A LA JÀSSERA					
GRAVETAT	ESTRUCTURAL			NO ESTRUCTURAL	
	MOLT GREU	GREU	GREU	LLEU	SIMPTOMA
FISSURAS	LONGITUDINAL				
	VERTICAL				
	A 45º				
	ANULAR				
EROSIÓ					
PERDUA DE SECCIÓ					
DESPRENIMENT					
CORROSIÓ ARMAT					
HUMITAT					
ALTRES					
PROPOSTA D'ACTUACIÓ LESIONS					
NO DIAGNOSI			X		
INCREMENTAR PROSPECCIÓ					
PER DECIDIR					
DIAGNOSI					
REPARACIÓ PUNTUAL

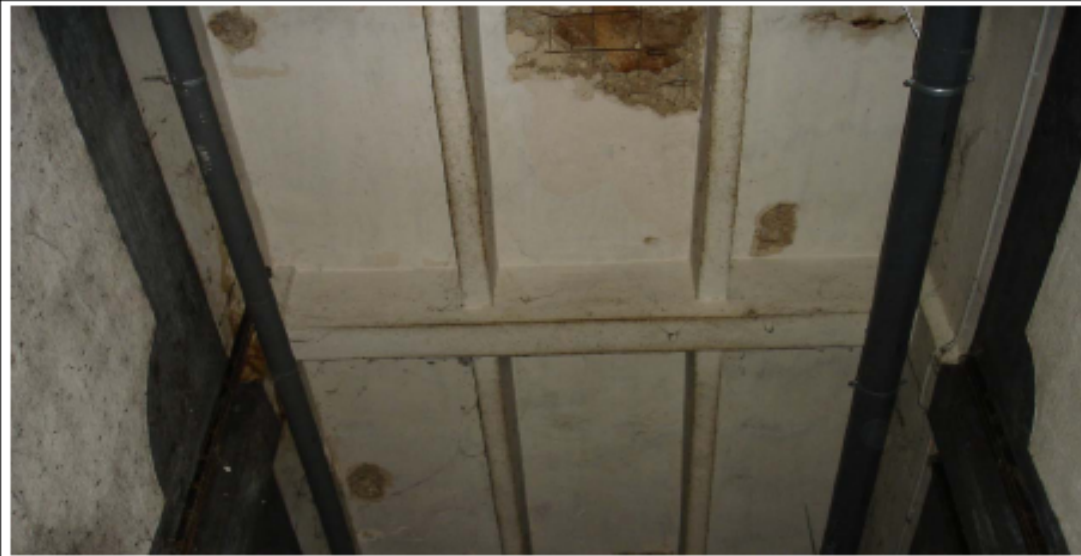
POSICIÓ:	PILAR 15 - PILAR 35		LONGITUD (CM):	350	
SECCIÓ:	BASE (CM):	36	CANTELL (CM):	42	
OBSERVACIONS:					
LESIONS OBSERVADES A LA JÀSSERA					
GRAVETAT		ESTRUCTURAL		NO ESTRUCTURAL	
		MOLT GREU	GREU	GREU	LLEU
FISSURAS	LONGITUDINAL				
	VERTICAL				
	A 45º				
	ANULAR				
EROSIÓ					
PERDUA DE SECCIÓ					
DESPRENIMENT					
CORROSIÓ ARMAT					
HUMITAT					
ALTRES					
PROPOSTA D'ACTUACIÓ LESIONS					
NO DIAGNOSI					X
INCREMENTAR PROSPECCIÓ					
PER DECIDIR					
DIAGNOSI					
REPARACIÓ PUNTUAL

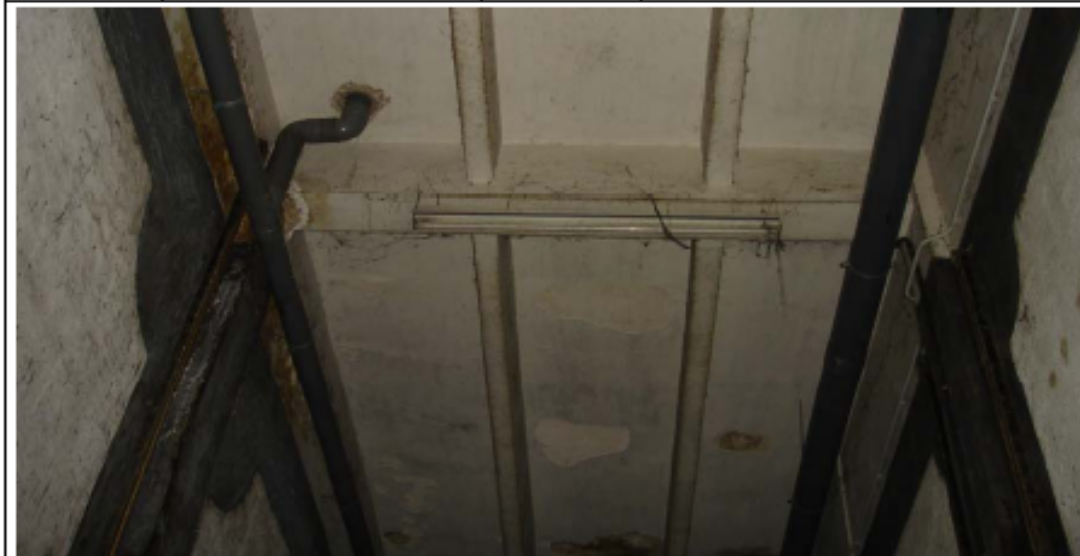
POSICIÓ:	PILAR 16 - PILAR 36		LONGITUD (CM):	350	
SECCIÓ:	BASE (CM):	36	CANTELL (CM):	42	
OBSERVACIONS:					
LESIONS OBSERVADES A LA JÀSSERA					
GRAVETAT		ESTRUCTURAL		NO ESTRUCTURAL	
		MOLT GREU	GREU	GREU	LLEU
FISSURAS	LONGITUDINAL				
	VERTICAL				
	A 45º				
	ANULAR				
EROSIÓ					
PERDUA DE SECCIÓ					
DESPRENIMENT					
CORROSIÓ ARMAT					
HUMITAT					
ALTRES					
PROPOSTA D'ACTUACIÓ LESIONS					
NO DIAGNOSI					X
INCREMENTAR PROSPECCIÓ					
PER DECIDIR					
DIAGNOSI					
REPARACIÓ PUNTUAL

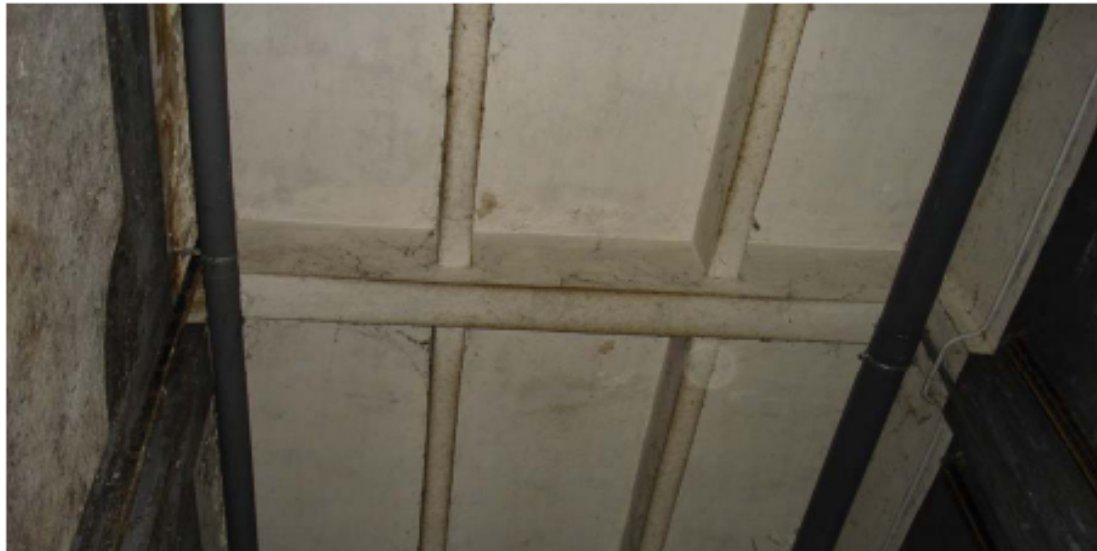
POSICIÓ:	PILAR 17 - PILAR 37		LONGITUD (CM):	350	
SECCIÓ:	BASE (CM):	36	CANTELL (CM):	42	
OBSERVACIONS:					
LESIONS OBSERVADES A LA JÀSSERA					
GRAVETAT	ESTRUCTURAL		NO ESTRUCTURAL		
	MOLT GREU	GREU	GREU	LLEU	SIMPTOMA
FISSURAS	LONGITUDINAL				
	VERTICAL				
	A 45º				
	ANULAR				
EROSIÓ					
PERDUA DE SECCIÓ					
DESPRENIMENT					
CORROSIÓ ARMAT					
HUMITAT					
ALTRES					
PROPOSTA D'ACTUACIÓ LESIONS					
NO DIAGNOSI

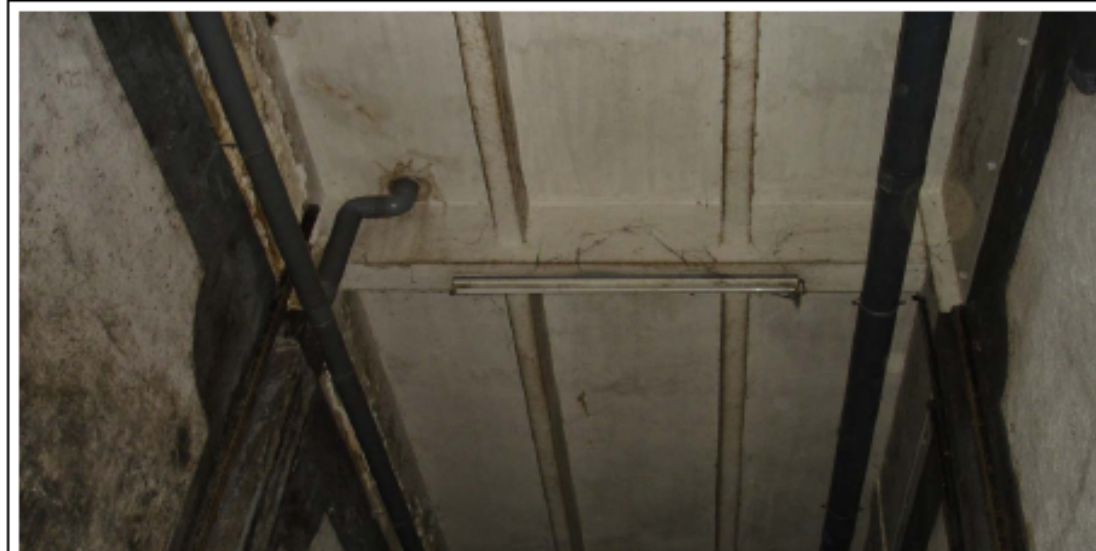
POSICIÓ:	PILAR 18 - PILAR 38		LONGITUD (CM):	350	
SECCIÓ:	BASE (CM):	36	CANTELL (CM):	42	
OBSERVACIONS:					
LESIONS OBSERVADES A LA JÀSSERA					
GRAVETAT	ESTRUCTURAL		NO ESTRUCTURAL		
	MOLT GREU	GREU	GREU	LLEU	SIMPTOMA
FISSURAS	LONGITUDINAL				
	VERTICAL				
	A 45º				
	ANULAR				
EROSIÓ					
PERDUA DE SECCIÓ					
DESPRENIMENT					
CORROSIÓ ARMAT					
HUMITAT					
ALTRES					
PROPOSTA D'ACTUACIÓ LESIONS					
NO DIAGNOSI

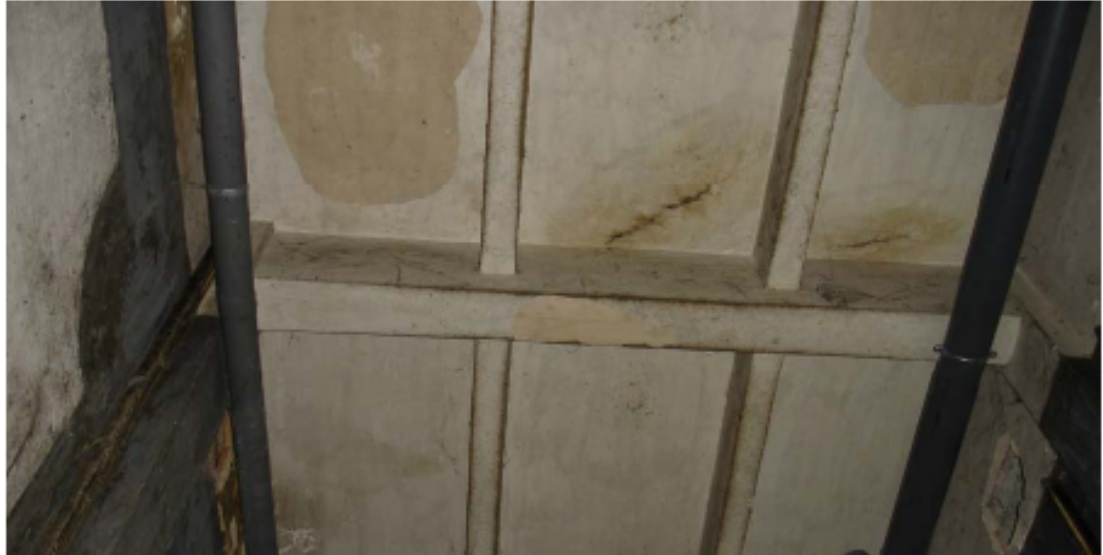
POSICIÓ:	PILAR 19 - PILAR 39		LONGITUD (CM):	350	
SECCIÓ:	BASE (CM):	36	CANTELL (CM):	42	
OBSERVACIONS:					
LESIONS OBSERVADES A LA JÀSSERA					
GRAVETAT	ESTRUCTURAL		NO ESTRUCTURAL		
	MOLT GREU	GREU	GREU	LLEU	SIMPTOMA
FISSURAS	LONGITUDINAL				
	VERTICAL				
	A 45º				
	ANULAR				
EROSIÓ					
PERDUA DE SECCIÓ					
DESPRENIMENT					
CORROSIÓ ARMAT					
HUMITAT					
ALTRES					
PROPOSTA D'ACTUACIÓ LESIONS					
NO DIAGNOSI			X		
INCREMENTAR PROSPECCIÓ					
PER DECIDIR					
DIAGNOSI					
REPARACIÓ PUNTUAL

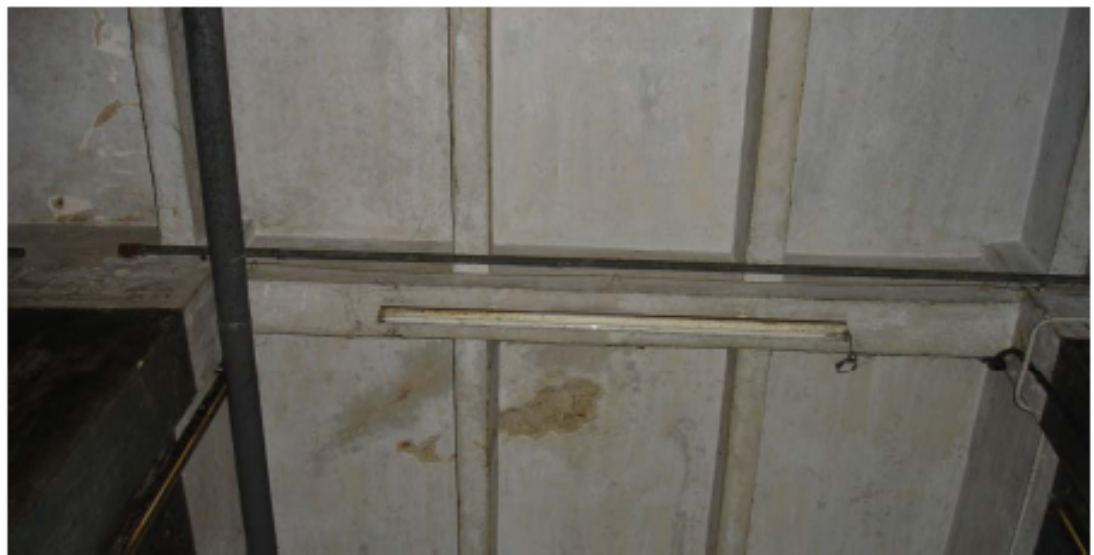
FITXA INSPECCIÓ DE JÀSSERAS DE LES NAUS BERGER					
DATA:	27/09/2008	ZONA:	FORJAT PLANTA BAIXA

POSICIÓ:	PILAR 21 - PILAR 41		LONGITUD (CM):	350	
SECCIÓ:	BASE (CM):	36	CANTELL (CM):	42	
OBSERVACIONS:					
LESIONS OBSERVADES A LA JÀSSERA					
GRAVETAT	ESTRUCTURAL		NO ESTRUCTURAL		
	MOLT GREU	GREU	GREU	LLEU	SIMPTOMA
FISSURAS	LONGITUDINAL				
	VERTICAL				
	A 45º				
	ANULAR				
EROSIÓ					
PERDUA DE SECCIÓ					
DESPRENIMENT					
CORROSIÓ ARMAT					
HUMITAT					
ALTRES					
PROPOSTA D'ACTUACIÓ LESIONS					
NO DIAGNOSI			X		
INCREMENTAR PROSPECCIÓ					
PER DECIDIR					
DIAGNOSI					
REPARACIÓ PUNTUAL

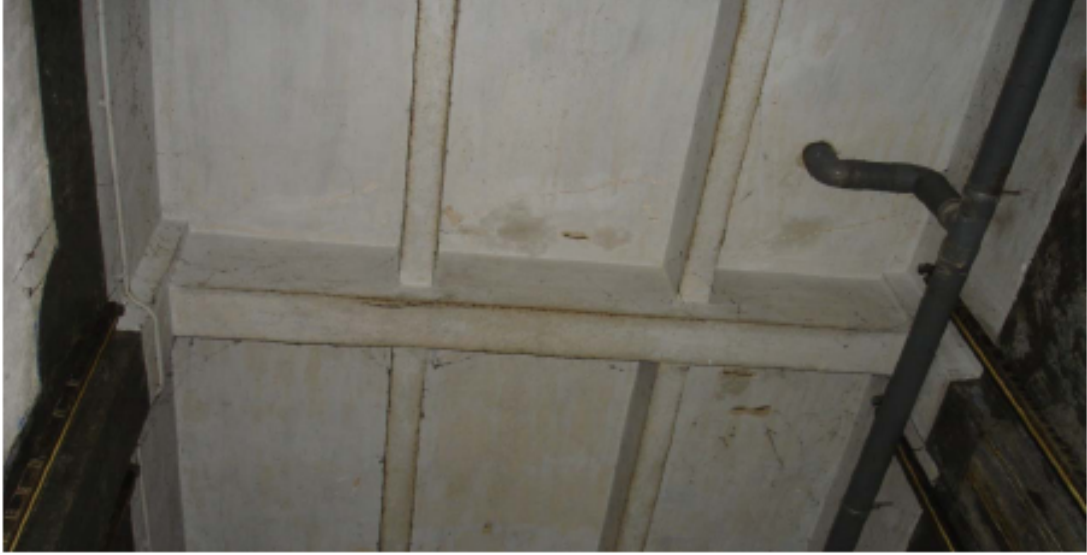
FITXA INSPECCIÓ DE JÀSSERAS DE LES NAUS BERGER					
DATA:	27/09/2008	ZONA:	FORJAT PLANTA BAIXA

POSICIÓ:	PILAR 22 - PILAR 42		LONGITUD (CM):	350	
SECCIÓ:	BASE (CM):	36	CANTELL (CM):	42	
OBSERVACIONS:					
LESIONS OBSERVADES A LA JÀSSERA					
GRAVETAT	ESTRUCTURAL		NO ESTRUCTURAL		
	MOLT GREU	GREU	GREU	LLEU	SIMPTOMA
FISSURAS	LONGITUDINAL				
	VERTICAL				
	A 45º				
	ANULAR				
EROSIÓ					
PERDUA DE SECCIÓ					
DESPRENIMENT					
CORROSIÓ ARMAT					
HUMITAT					
ALTRES					
PROPOSTA D'ACTUACIÓ LESIONS					
NO DIAGNOSI					
INCREMENTAR PROSPECCIÓ					
PER DECIDIR					
DIAGNOSI					
REPARACIÓ PUNTUAL

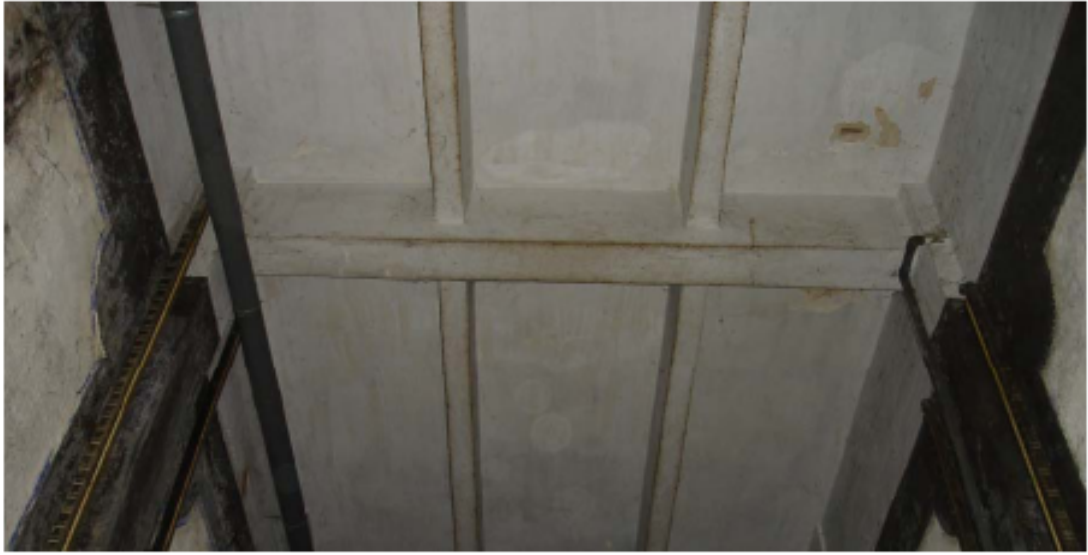
FITXA INSPECCIÓ DE JÀSSERAS DE LES NAUS BERGER					
DATA:	27/09/2008	ZONA:	FORJAT PLANTA BAIXA

POSICIÓ:	PILAR 23 - PILAR 43		LONGITUD (CM):	350	
SECCIÓ:	BASE (CM):	36	CANTELL (CM):	42	
OBSERVACIONS:					
LESIONS OBSERVADES A LA JÀSSERA					
GRAVETAT	ESTRUCTURAL		NO ESTRUCTURAL		
	MOLT GREU	GREU	GREU	LLEU	SIMPTOMA
FISSURAS	LONGITUDINAL				
	VERTICAL				
	A 45º				
	ANULAR				
EROSIÓ					
PERDUA DE SECCIÓ					
DESPRENIMENT					
CORROSIÓ ARMAT					
HUMITAT					
ALTRES					
PROPOSTA D'ACTUACIÓ LESIONS					
NO DIAGNOSI					
INCREMENTAR PROSPECCIÓ					
PER DECIDIR					
DIAGNOSI					
REPARACIÓ PUNTUAL

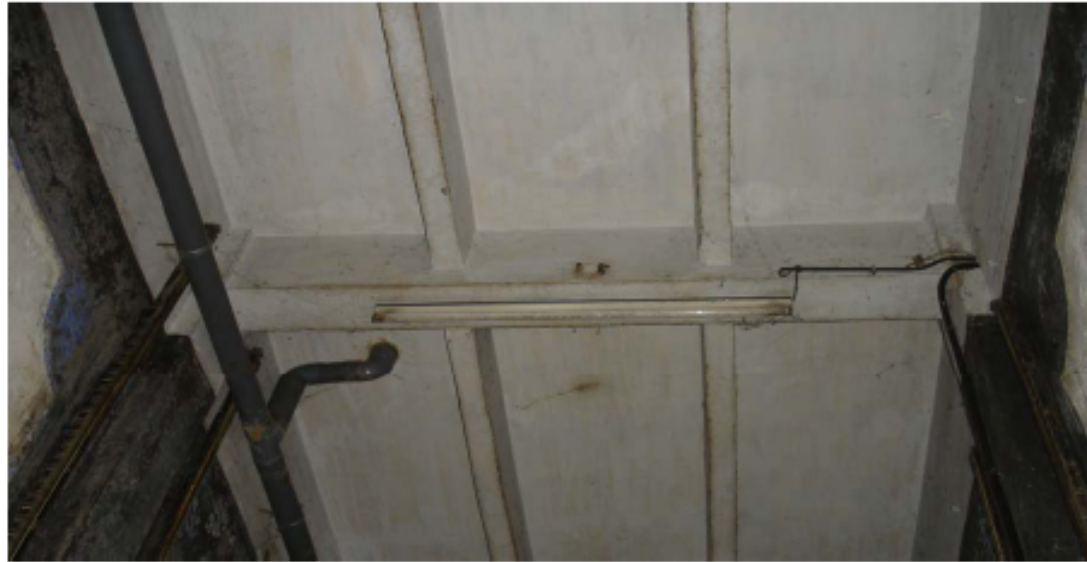
FITXA INSPECCIÓ DE JÀSSERAS DE LES NAUS BERGER					
DATA:	27/09/2008	ZONA:	FORJAT PLANTA BAIXA

POSICIÓ:	PILAR 24 - PILAR 44		LONGITUD (CM):	350	
SECCIÓ:	BASE (CM):	36	CANTELL (CM):	42	
OBSERVACIONS:					
LESIONS OBSERVADES A LA JÀSSERA					
GRAVETAT	ESTRUCTURAL		NO ESTRUCTURAL		
	MOLT GREU	GREU	GREU	LLEU	SIMPTOMA
FISSURAS	LONGITUDINAL				
	VERTICAL				
	A 45º				
	ANULAR				
EROSIÓ					
PERDUA DE SECCIÓ					
DESPRENIMENT					
CORROSIÓ ARMAT					
HUMITAT					
ALTRES					
PROPOSTA D'ACTUACIÓ LESIONS					
NO DIAGNOSI					
INCREMENTAR PROSPECCIÓ					
PER DECIDIR					
DIAGNOSI					
REPARACIÓ PUNTUAL

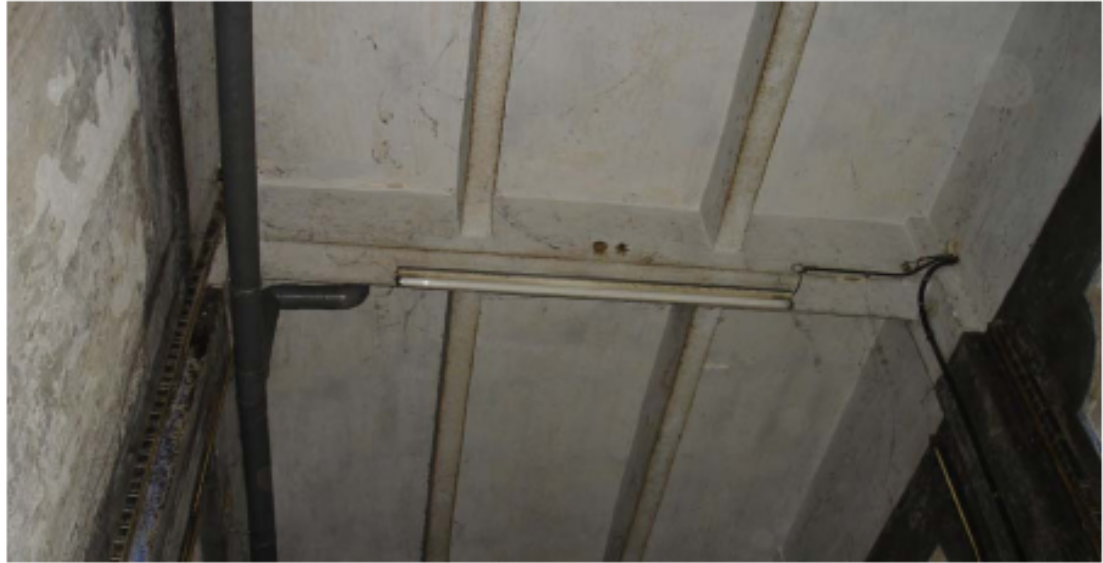
FITXA INSPECCIÓ DE JÀSSERAS DE LES NAUS BERGER					
DATA:	27/09/2008	ZONA:	FORJAT PLANTA BAIXA

POSICIÓ:	PILAR 26 - PILAR 46		LONGITUD (CM):	350	
SECCIÓ:	BASE (CM):	36	CANTELL (CM):	42	
OBSERVACIONS:					
LESIONS OBSERVADES A LA JÀSSERA					
GRAVETAT	ESTRUCTURAL		NO ESTRUCTURAL		
	MOLT GREU	GREU	GREU	LLEU	SIMPTOMA
FISSURAS	LONGITUDINAL				
	VERTICAL				
	A 45º				
	ANULAR				
EROSIÓ					
PERDUA DE SECCIÓ					
DESPRENIMENT					
CORROSIÓ ARMAT					
HUMITAT					
ALTRES					
PROPOSTA D'ACTUACIÓ LESIONS					
NO DIAGNOSI			X		
INCREMENTAR PROSPECCIÓ					
PER DECIDIR					
DIAGNOSI					
REPARACIÓ PUNTUAL

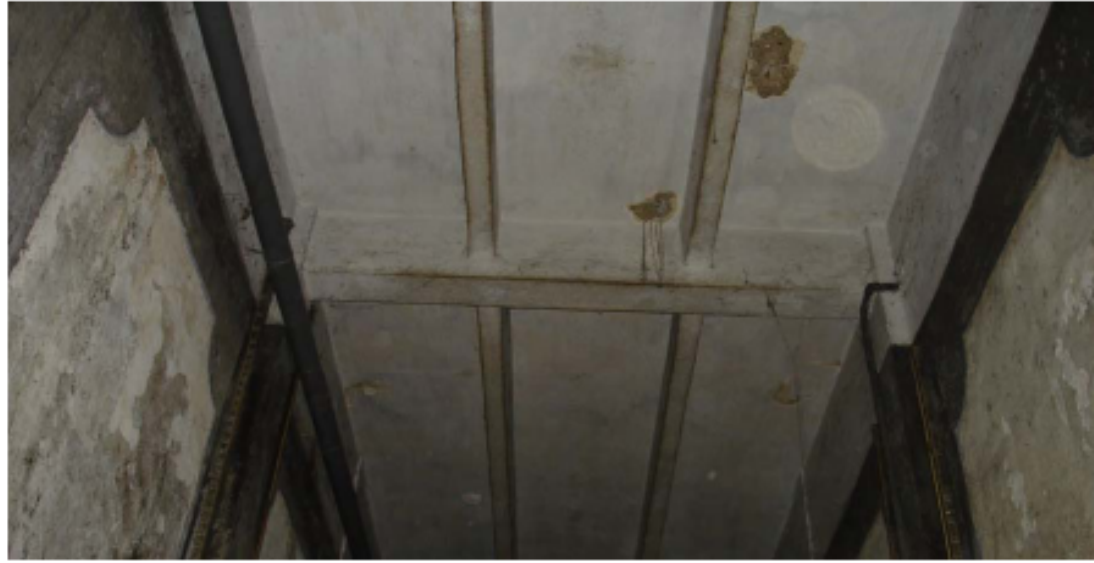
FITXA INSPECCIÓ DE JÀSSERAS DE LES NAUS BERGER					
DATA:	27/09/2008	ZONA:	FORJAT PLANTA BAIXA

POSICIÓ:	PILAR 27 - PILAR 47		LONGITUD (CM):	350	
SECCIÓ:	BASE (CM):	36	CANTELL (CM):	42	
OBSERVACIONS:					
LESIONS OBSERVADES A LA JÀSSERA					
GRAVETAT	ESTRUCTURAL		NO ESTRUCTURAL		
	MOLT GREU	GREU	GREU	LLEU	SIMPTOMA
FISSURAS	LONGITUDINAL				
	VERTICAL				
	A 45º				
	ANULAR				
EROSIÓ					
PERDUA DE SECCIÓ					
DESPRENIMENT					
CORROSIÓ ARMAT					
HUMITAT					
ALTRES					X
PROPOSTA D'ACTUACIÓ LESIONS					
NO DIAGNOSI			X		
INCREMENTAR PROSPECCIÓ					
PER DECIDIR					
DIAGNOSI					
REPARACIÓ PUNTUAL

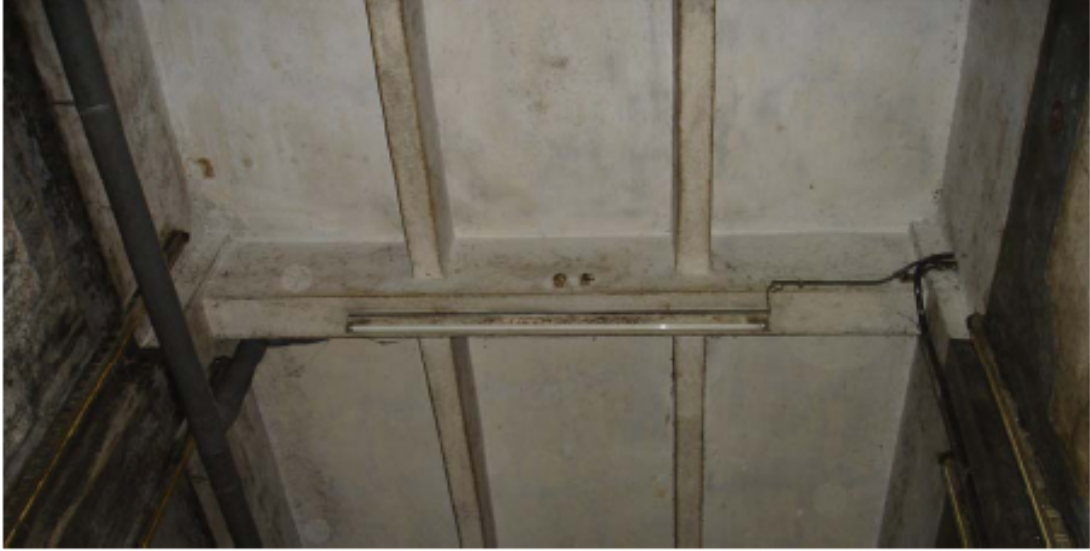
FITXA INSPECCIÓ DE JÀSSERAS DE LES NAUS BERGER					
DATA:	27/09/2008	ZONA:	FORJAT PLANTA BAIXA

POSICIÓ:	PILAR 28 - PILAR 48		LONGITUD (CM):	350	
SECCIÓ:	BASE (CM):	36	CANTELL (CM):	42	
OBSERVACIONS:					
LESIONS OBSERVADES A LA JÀSSERA					
GRAVETAT	ESTRUCTURAL		NO ESTRUCTURAL		
	MOLT GREU	GREU	GREU	LLEU	SIMPTOMA
FISSURAS	LONGITUDINAL				
	VERTICAL				
	A 45º				
	ANULAR				
EROSIÓ					
PERDUA DE SECCIÓ					
DESPRENIMENT					
CORROSIÓ ARMAT					
HUMITAT					
ALTRES					
PROPOSTA D'ACTUACIÓ LESIONS					
NO DIAGNOSI			X		
INCREMENTAR PROSPECCIÓ					
PER DECIDIR					
DIAGNOSI					
REPARACIÓ PUNTUAL

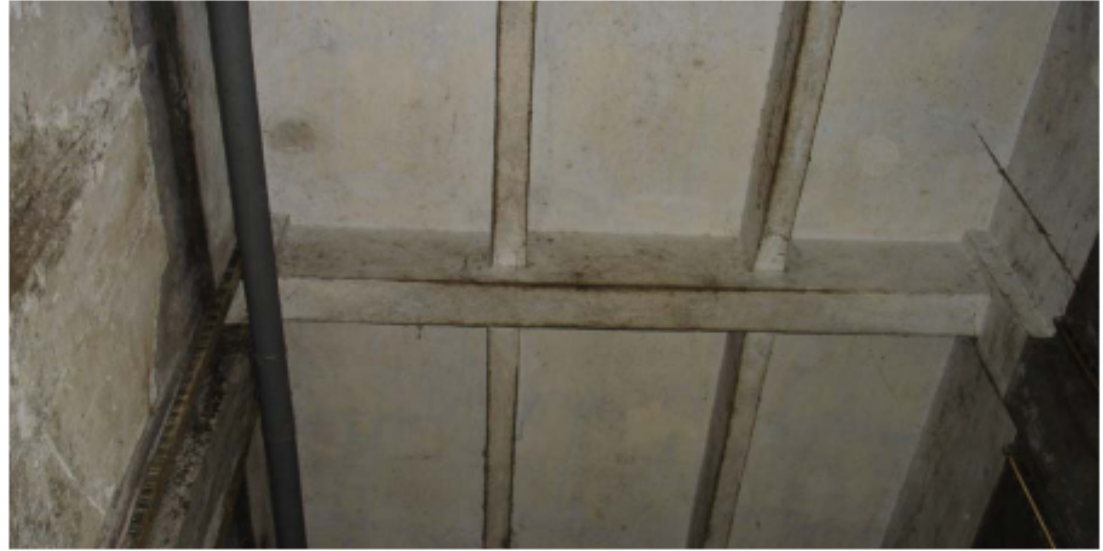
FITXA INSPECCIÓ DE JÀSSERAS DE LES NAUS BERGER					
DATA:	27/09/2008	ZONA:	FORJAT PLANTA BAIXA

POSICIÓ:	PILAR 29 - PILAR 49		LONGITUD (CM):	350	
SECCIÓ:	BASE (CM):	36	CANTELL (CM):	42	
OBSERVACIONS:					
LESIONS OBSERVADES A LA JÀSSERA					
GRAVETAT	ESTRUCTURAL		NO ESTRUCTURAL		
	MOLT GREU	GREU	GREU	LLEU	SIMPTOMA
FISSURAS	LONGITUDINAL				
	VERTICAL				
	A 45º				
	ANULAR				
EROSIÓ					
PERDUA DE SECCIÓ					
DESPRENIMENT					
CORROSIÓ ARMAT					
HUMITAT					
ALTRES					
PROPOSTA D'ACTUACIÓ LESIONS					
NO DIAGNOSI			X		
INCREMENTAR PROSPECCIÓ					
PER DECIDIR					
DIAGNOSI					
REPARACIÓ PUNTUAL
