**PROJECTE DE REHABILITACIO I CANVI D'US DE LES
NAUS "CAL BERGER" PER ADECUACIO D'UN NOU
CENTRE DE JOVENTUT A VILAFRANCA DEL PENEDÉS**

PROJECTE FI DE CARRERA EPSEB 2008-2009

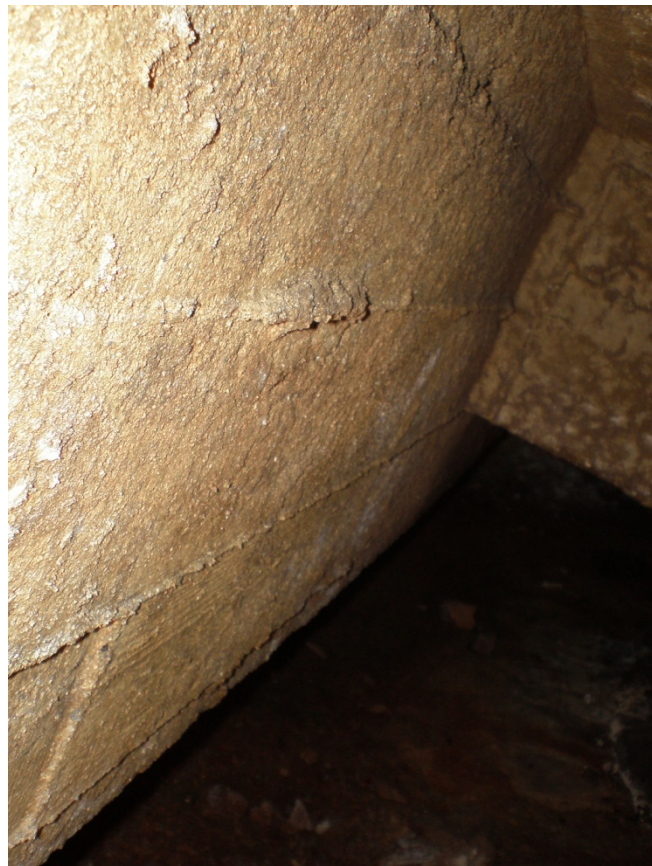
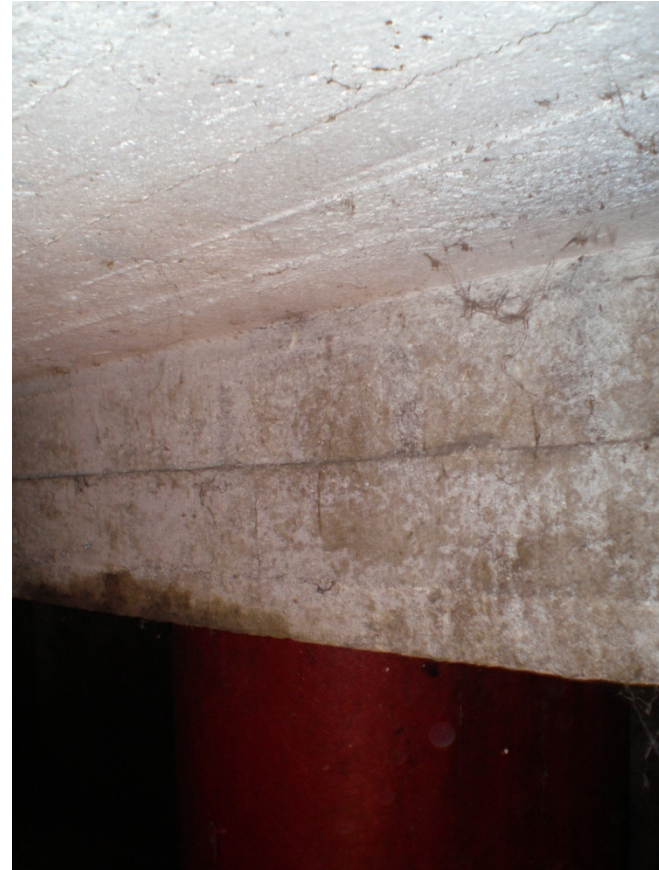
Esquerra: Es pot apreciar la jássera en bon estat en la seva unió amb una de les biguetes.
 Dreta: La bigueta amb unes sospitoses taques a la part inferior del cantell.

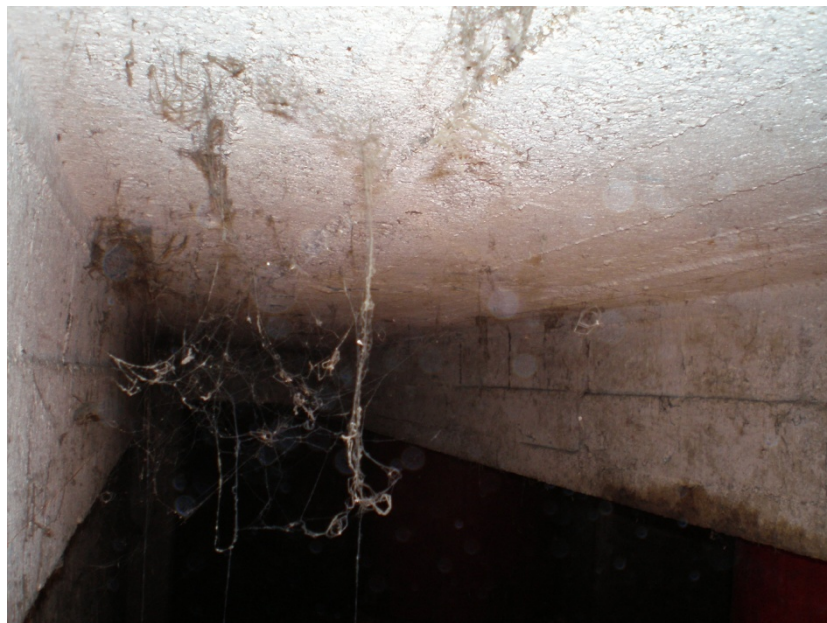
Una ampliació de la fotografia de la bigueta anterior.

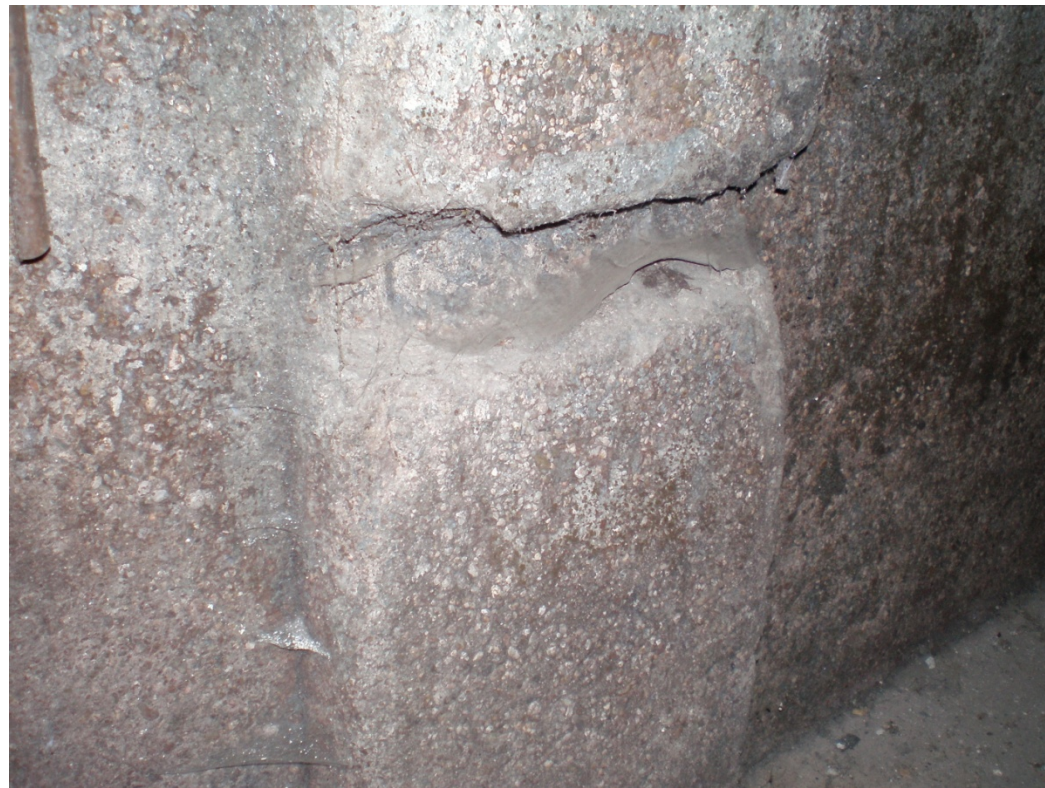
Aquesta pèrdua de secció és fruit de la solució adoptada per fer passar conduccions de sanejament.

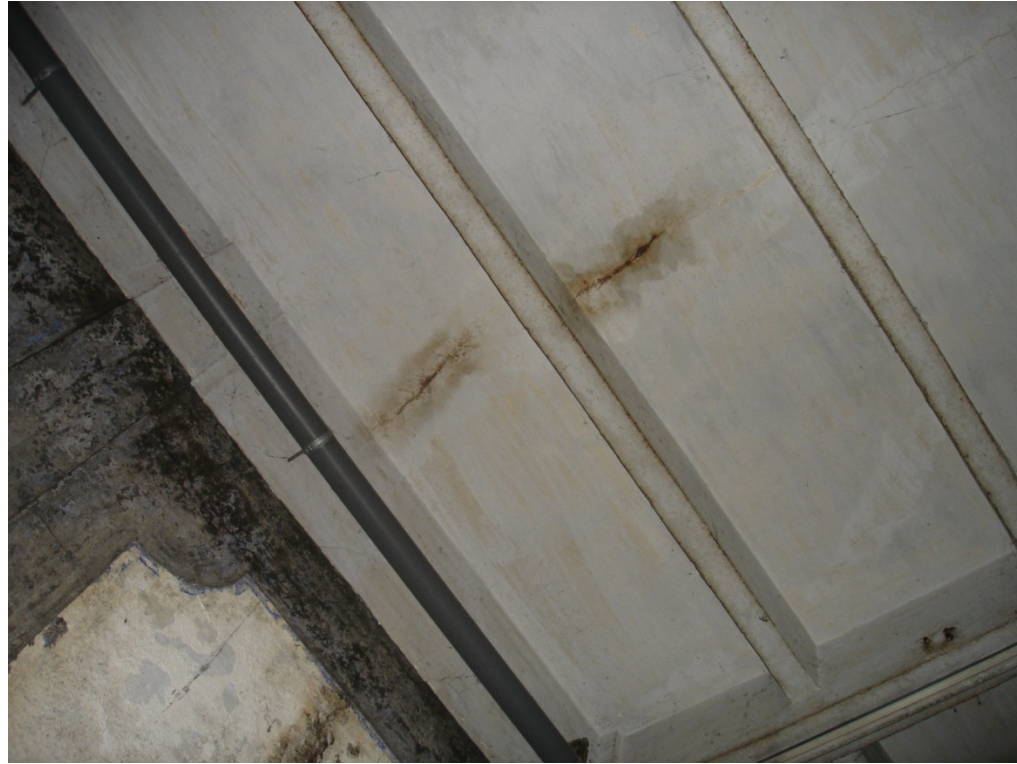
La llosa de formigó patint unes importants esquerdes

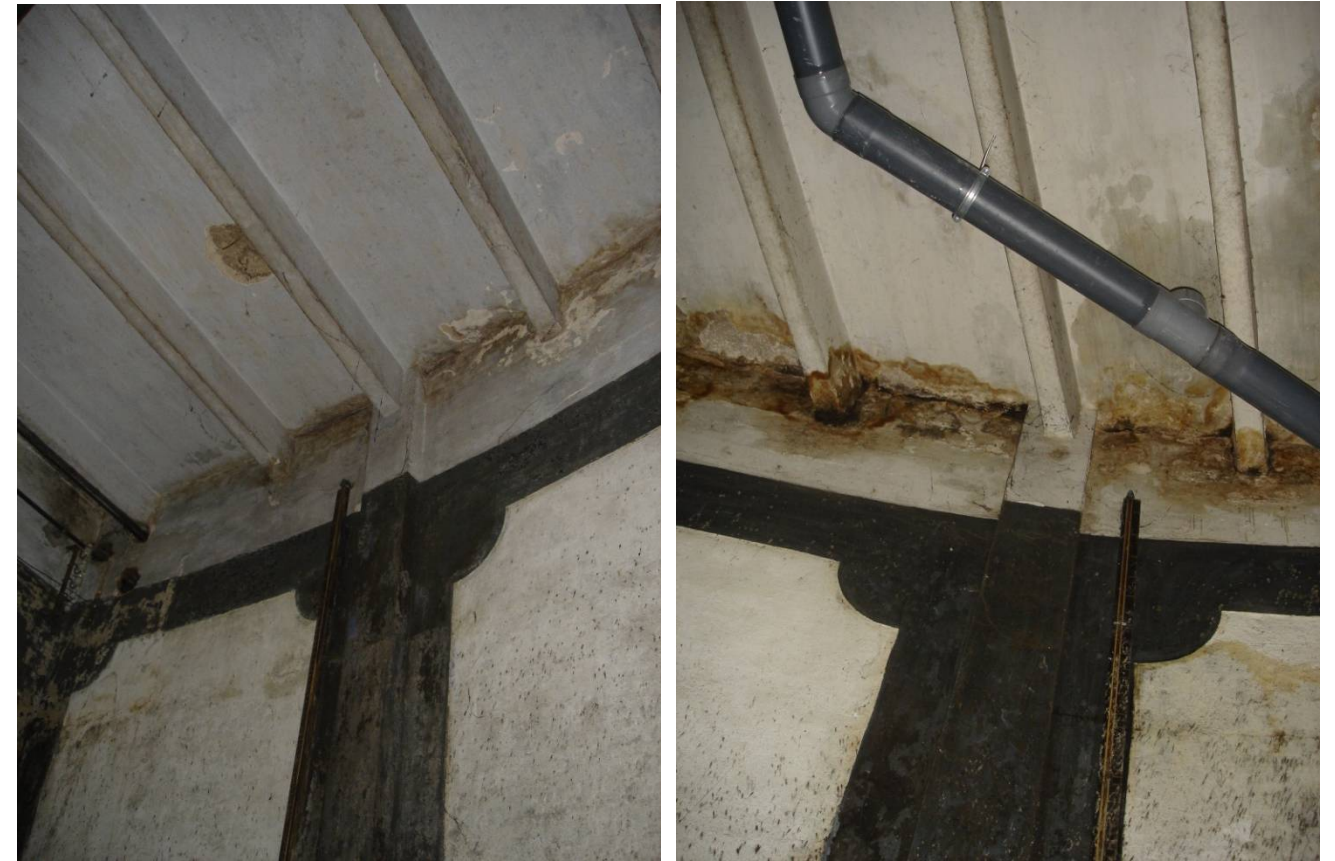
L'estructura pateix l'aportació d'humitats accidentals

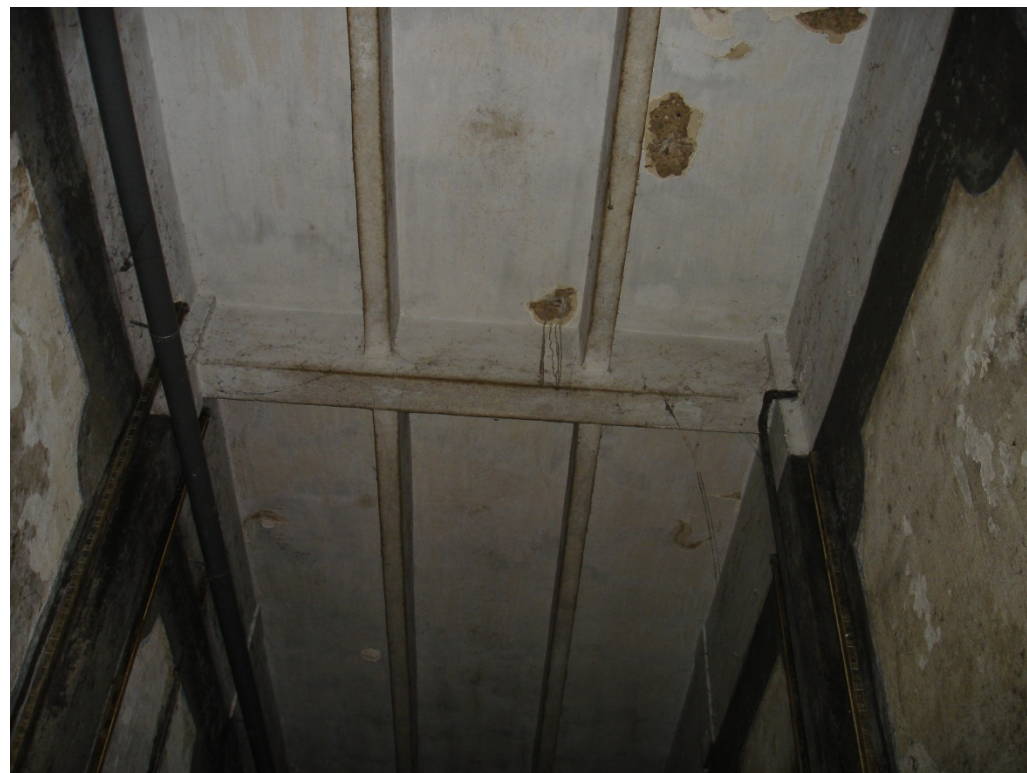
Diversos despreniments en la llosa.

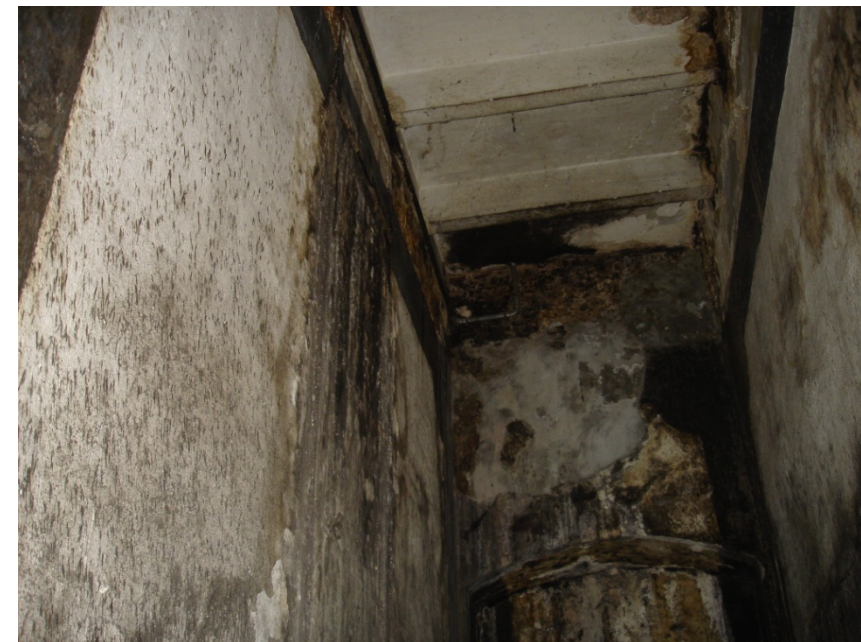
L'armat de la llosa presenta importants problemes de corrosió

- Degut a l'avançat estat de carbonatació del formigó, la poca compacitat i manca de recobriments suficients i amb vistes a evitar l'augment dels elements afectats per corrosió es considera imprescindible **solucionar els problemes de salubritat (humitats) detectats a l'edifici**.
- Es determina realitzar la **reparació de les lesions estructurals** detectades a la llosa del forjat, pilars i jàsseres.
- Serà necessària la **substitució** d'aquells elements que pateixen un avançat estat de degradació **en que la reparació no pot garantir el seu correcte funcionament** en condicions de seguretat.
- Es recomana **protegir l'estructura amb un tractament superficial i realitzar un pla de manteniment periòdics**.

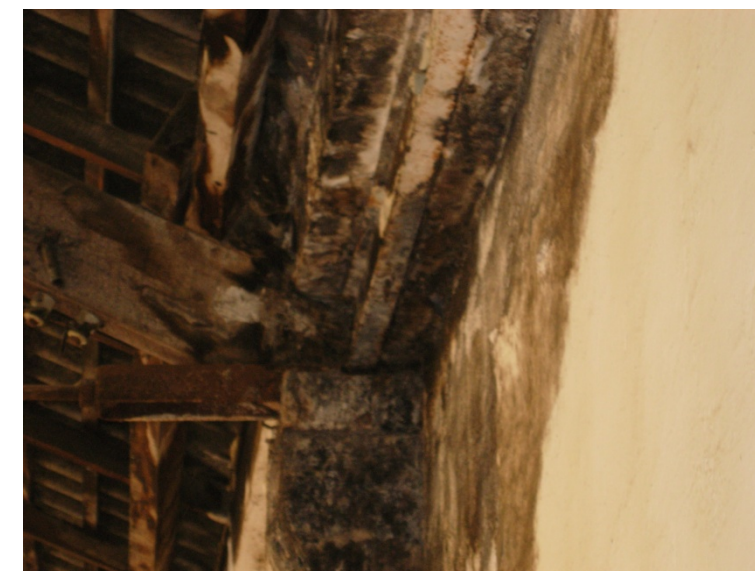
Es realitza una inspecció visual de les encavallades i es verifica l'existència de lesions a la totalitat del conjunt. Es determina que la categoria de risc és la B, risc d'humitats accidentals, degut a que es detecten una sèrie de defectes en relació a:

Humitats de filtració sota canal

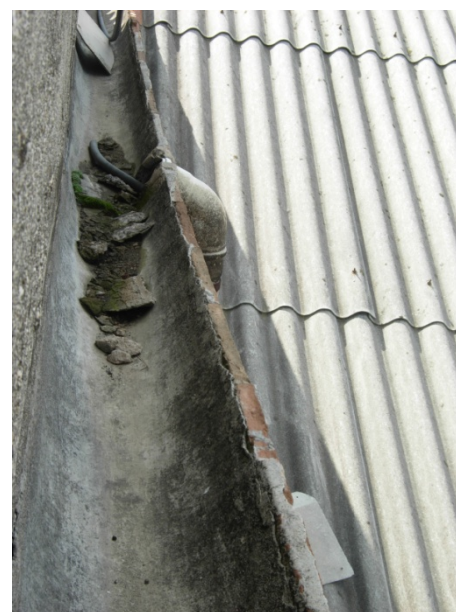
Manca de manteniment canals

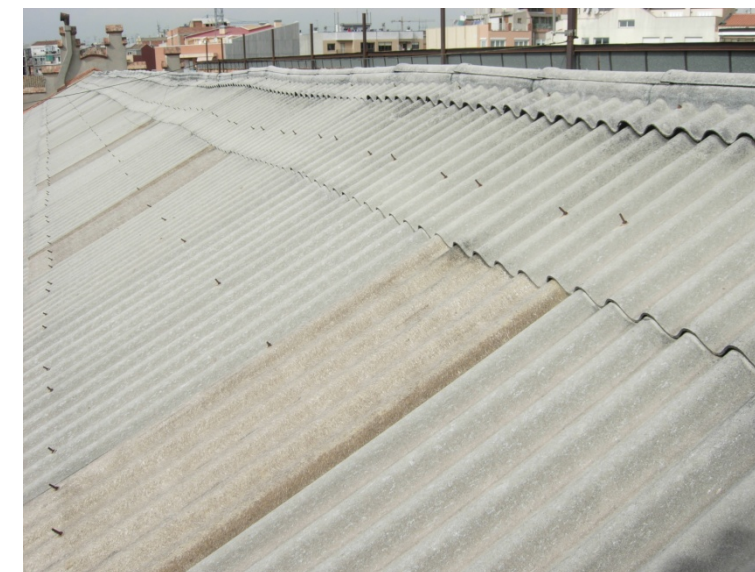
Estat actual de la coberta

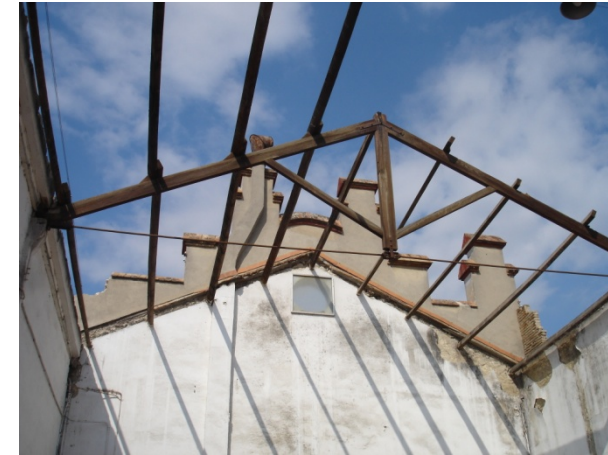
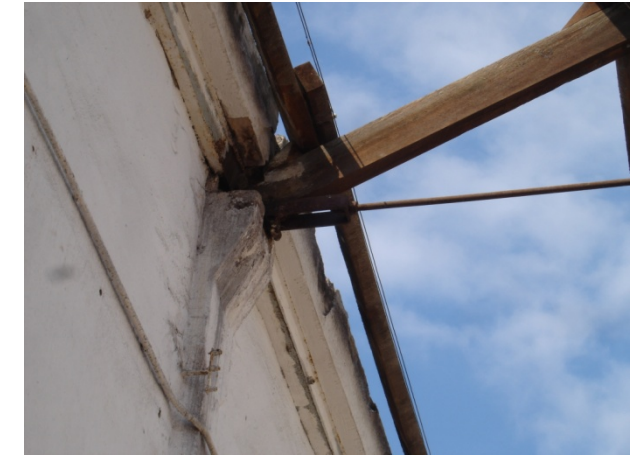
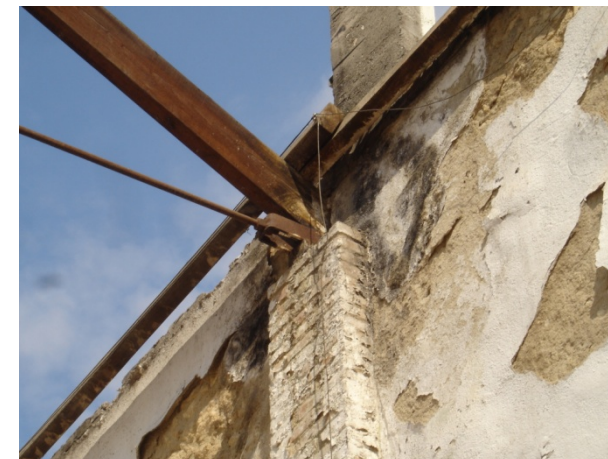
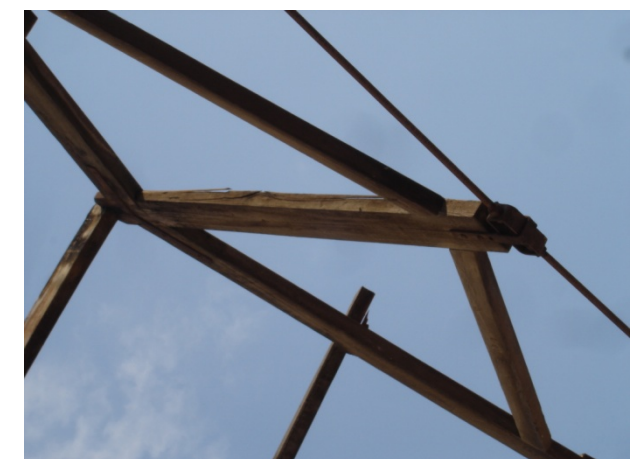
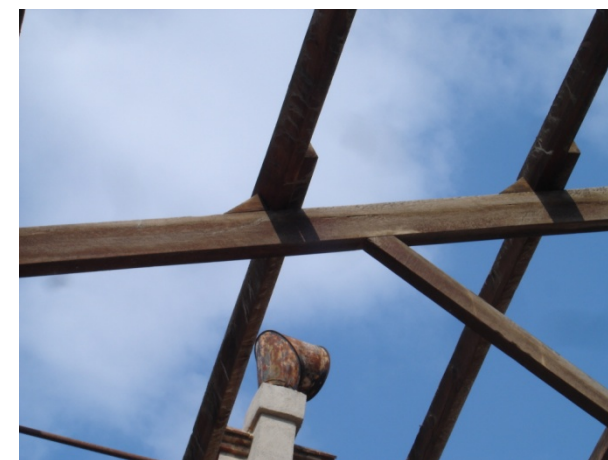
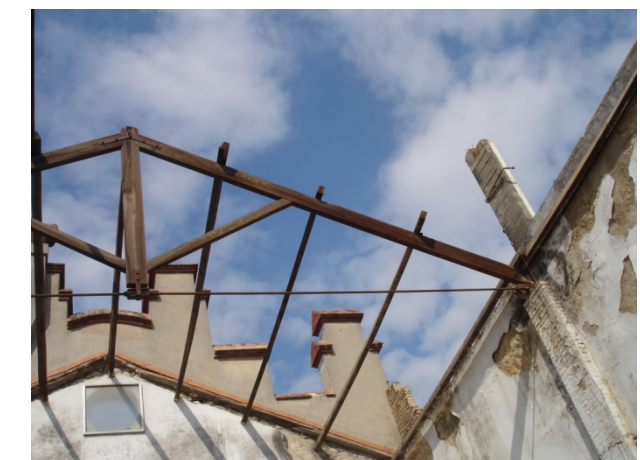
DATA: 26/09/08	NOMBRE D'ENCAVALLADES: 9	ZONA: A					
INTEREIX ENTRE ENCAVALLADES:	5,05 m.						
ENCAVALLADA NÚM:	1						
ENCAVALLADA NOMBRE DE CORRETGES:	9						
OBSERVACIONS:							
LESIONS OBSERVADES A L'ENCAVALLADA							
ELEMENT	1	2	3	5	6	7	
SECCIÓ cm.	7 X 20	7 X 20	7 X 20	7 X 7	ø15	ø15	
INCLINACIÓ:							
FISSURES longitudinal	30/50cm.	1,20m.	TOTAL	1,20m.			
transversal							
tallant							
TAQUES DE FONGS							
PERDUA DE SECCIÓ							
OXIDACIÓ							
CORROSIÓ							
MOSTRA							
HUMITATS							
REPARACIONS							
MODIFICACIONS							
ALTRES

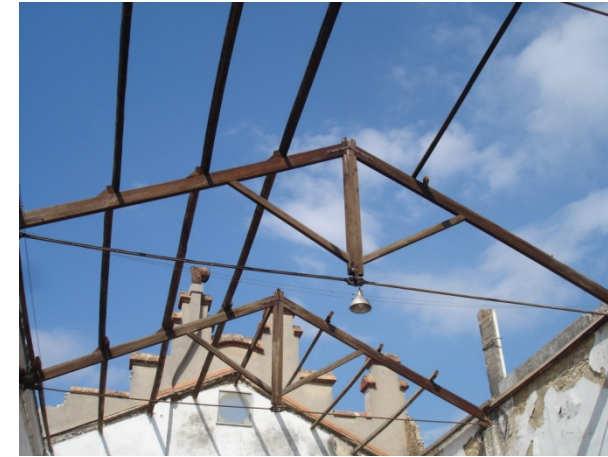
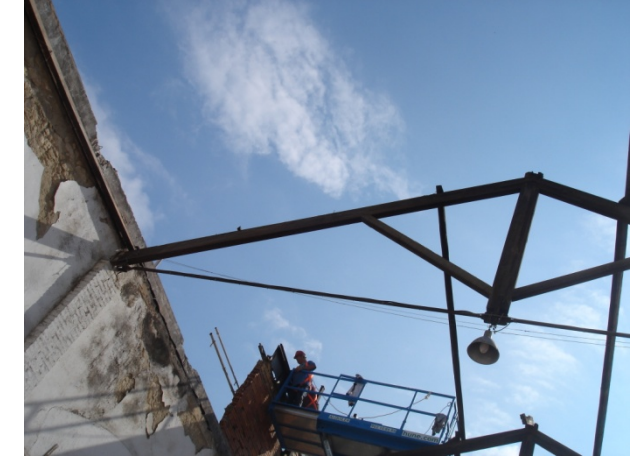
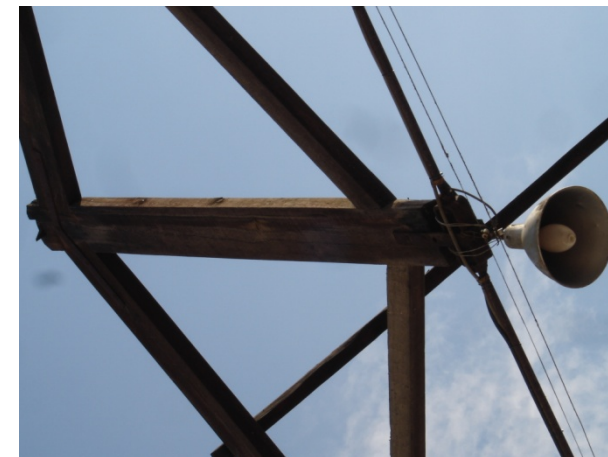
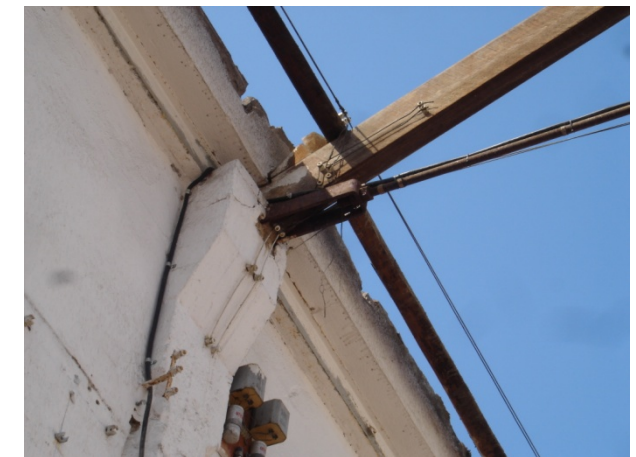
DATA: 26/09/08	NOMBRE D'ENCAVALLADES: 9	ZONA: A					
INTEREIX ENTRE ENCAVALLADES:	5,05 m.						
ENCAVALLADA NÚM:	2						
ENCAVALLADA NOMBRE DE CORRETGES:	9						
OBSERVACIONS:							
LESIONS OBSERVADES A L'ENCAVALLADA							
ELEMENT	2	3	6	7			
SECCIÓ cm.	7 X 20	7 X 20	∅15	∅15			
INCLINACIÓ:							
FISSURES longitudinal	2,00m.	TOTAL					
transversal							
tallant							
TAQUES DE FONGS							
PERDUA DE SECCIÓ							
OXIDACIÓ							
CORROSIÓ							
MOSTRA							
HUMITATS							
REPARACIONS							
MODIFICACIONS							
ALTRES

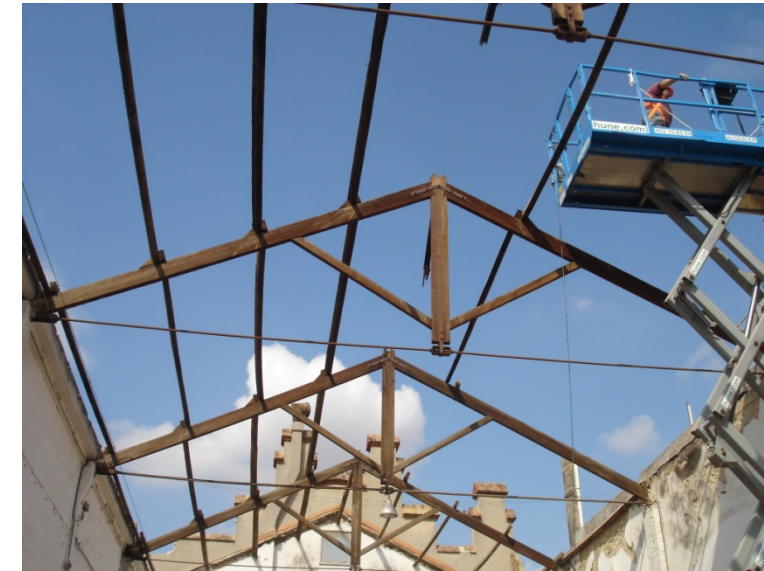
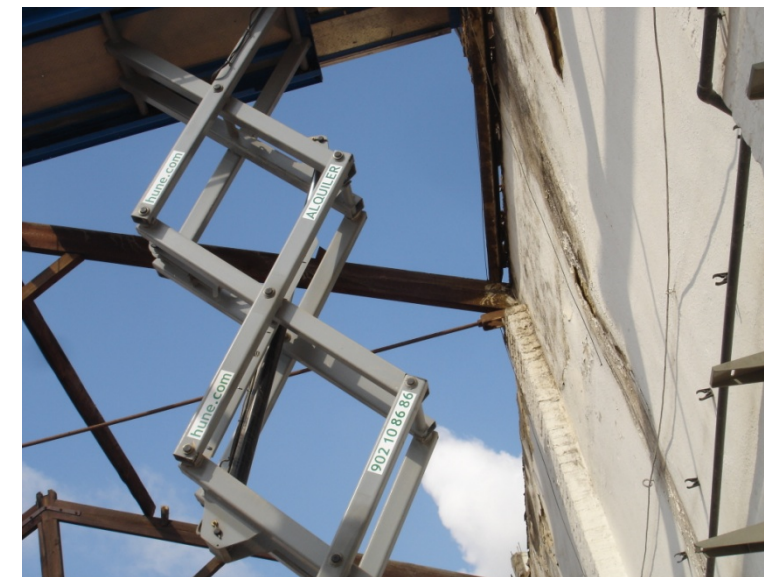
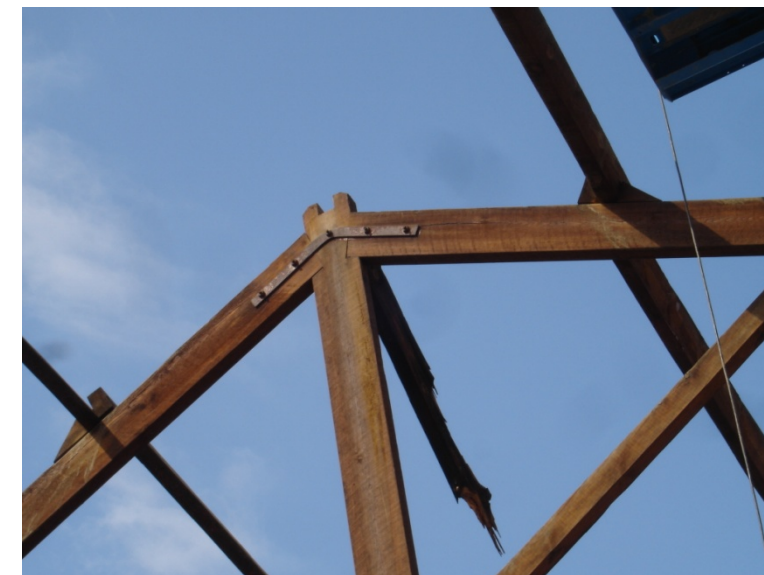
NAU A: Encavallada nº3

ENCAVALLADA NÚM:	3						
ENCAVALLADA NOMBRE DE CORRETGES:	9						
OBSERVACIONS:							
LESIONS OBSERVADES A L'ENCAVALLADA							
ELEMENT	2	6	7				
SECCIÓ cm.	7 X 20	Ø15	Ø15				
INCLINACIÓ:							
FISSURES longitudinal	1,60m.						
transversal							
tallant							
TAQUES DE FONGS							
PERDUA DE SECCIÓ							
OXIDACIÓ							
CORROSIÓ							
MOSTRA							
HUMITATS							
REPARACIONS							
MODIFICACIONS							
ALTRES

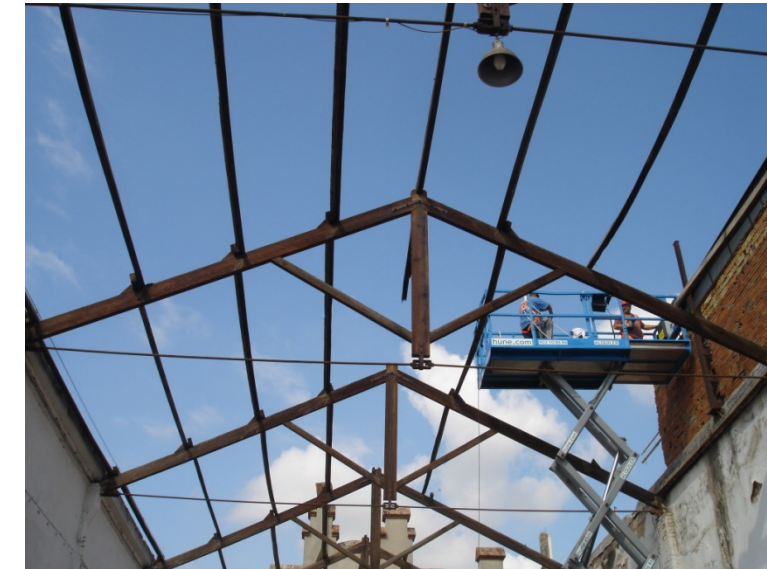
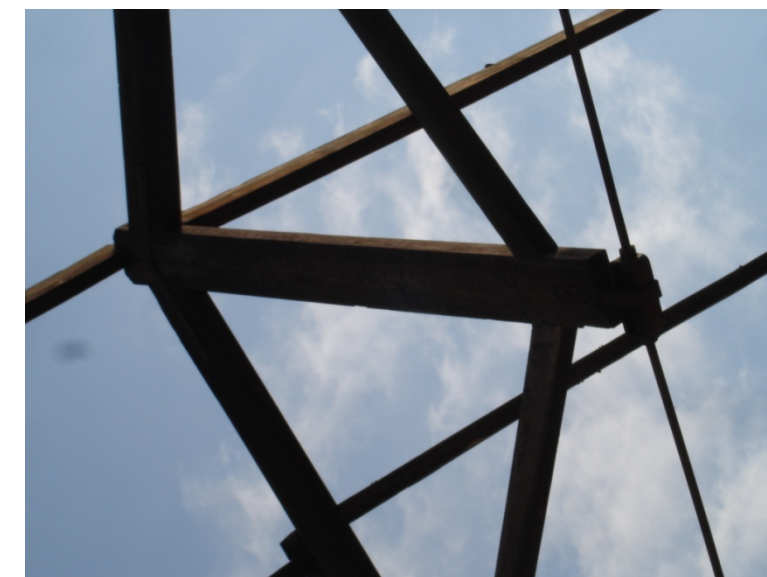
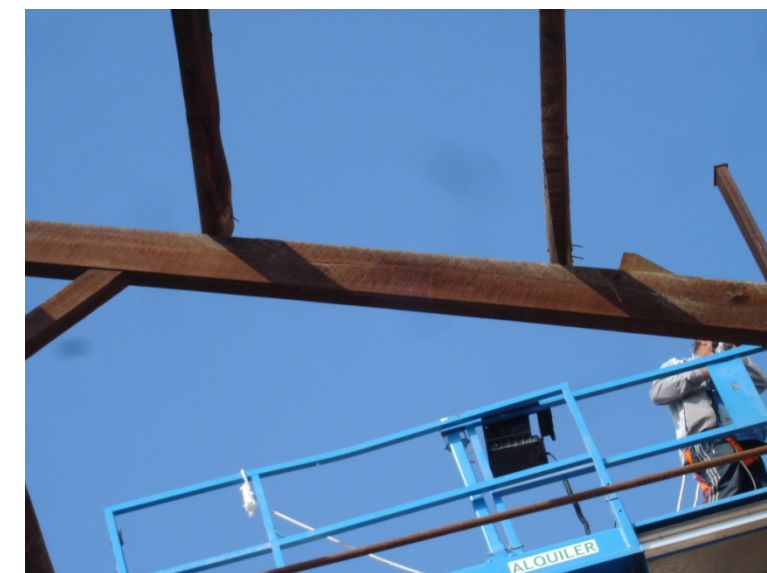
NAU A: Encavallada nº4

DATA: 26/09/08	NOMBRE D'ENCAVALLADES: 9	ZONA: A					
INTEREIX ENTRE ENCAVALLADES:	5,05 m.						
ENCAVALLADA NÚM:	4						
ENCAVALLADA NOMBRE DE CORRETGES:	9						
OBSERVACIONS:							
LESIONS OBSERVADES A L'ENCAVALLADA							
ELEMENT	2	3	6	7			
SECCIÓ cm.	7 X 20	7 X 20	∅15	∅15			
INCLINACIÓ:							
FISSURES longitudinal	1,50m.	TOTAL					
transversal							
tallant							
TAQUES DE FONGS							
PERDUA DE SECCIÓ							
OXIDACIÓ							
CORROSIÓ							
MOSTRA							
HUMITATS							
REPARACIONS							
MODIFICACIONS							
ALTRES

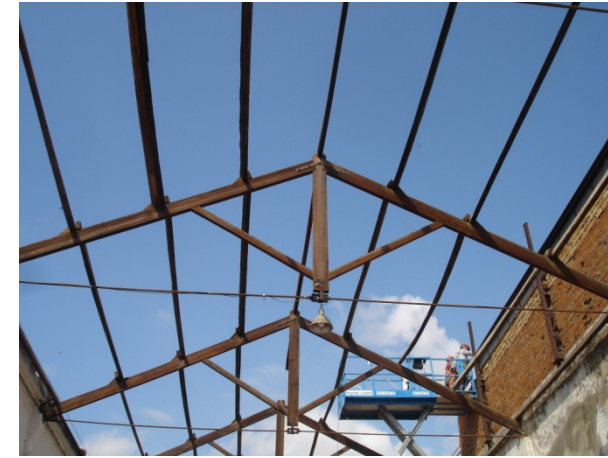
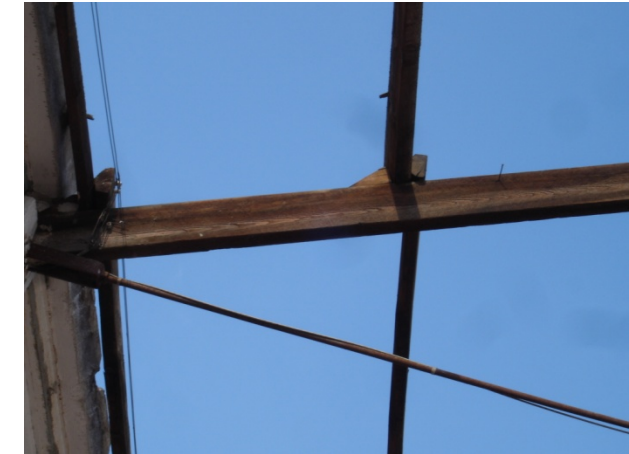
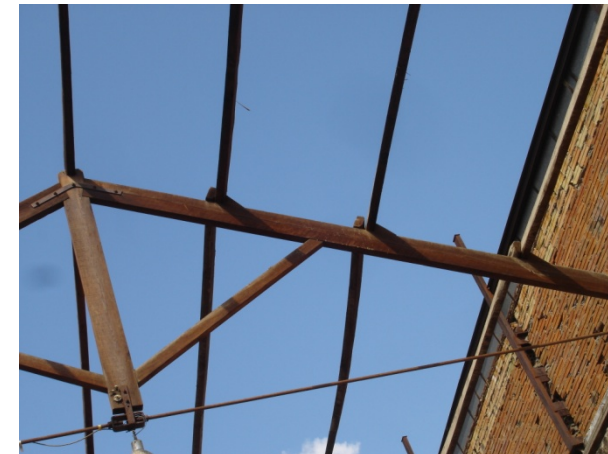
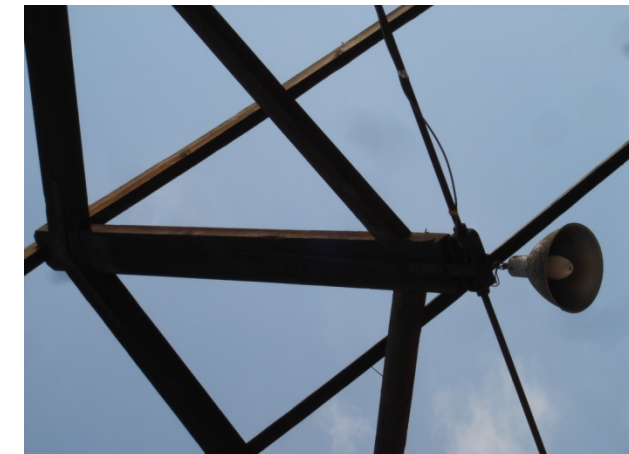
DATA: 26/09/08	NOMBRE D'ENCAVALLADES: 9	ZONA: A					
INTEREIX ENTRE ENCAVALLADES:	5,05 m.						
ENCAVALLADA NÚM:	5						
ENCAVALLADA NOMBRE DE CORRETGES:	9						
OBSERVACIONS:							
LESIONS OBSERVADES A L'ENCAVALLADA							
ELEMENT	1	2	3	6	7		
SECCIÓ cm.	7 X 20	7 X 20	7 X 20	Ø15	Ø15		
INCLINACIÓ:							
FISSURES longitudinal	TOTAL	TOTAL	1,50m.				
transversal							
tallant							
TAQUES DE FONGS							
PERDUA DE SECCIÓ							
OXIDACIÓ							
CORROSIÓ							
MOSTRA							
HUMITATS							
REPARACIONS							
MODIFICACIONS							
ALTRES

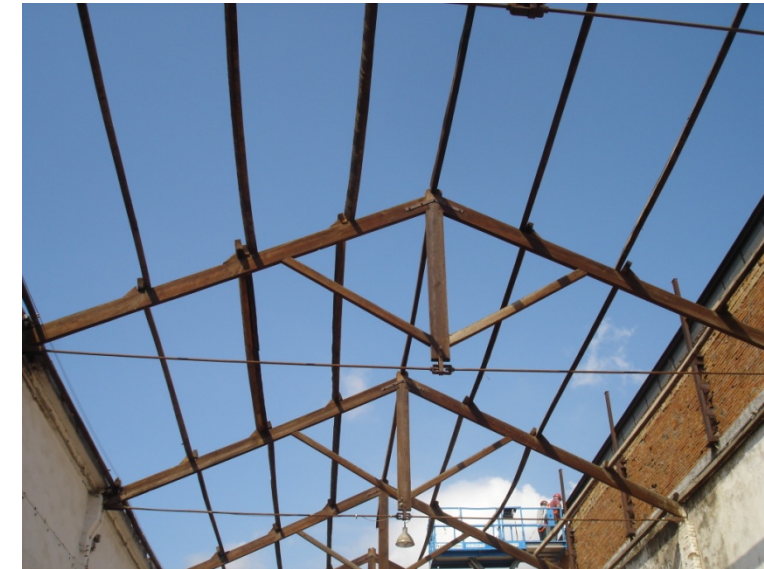
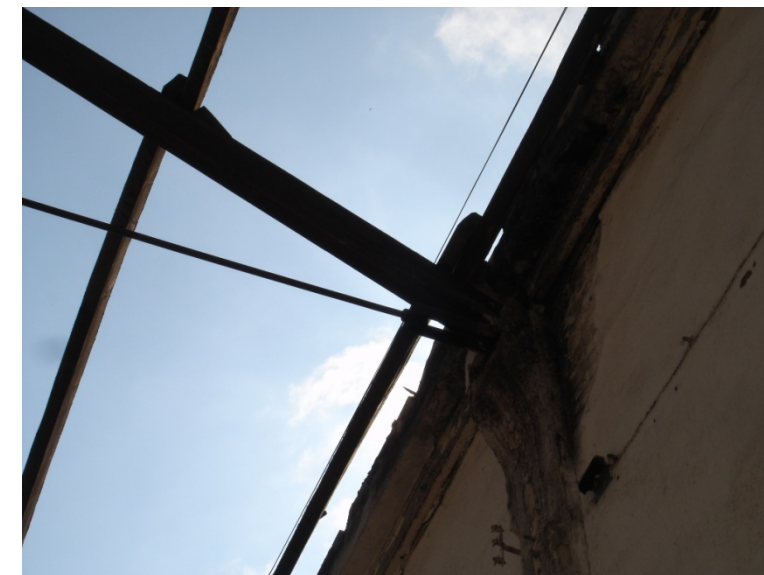
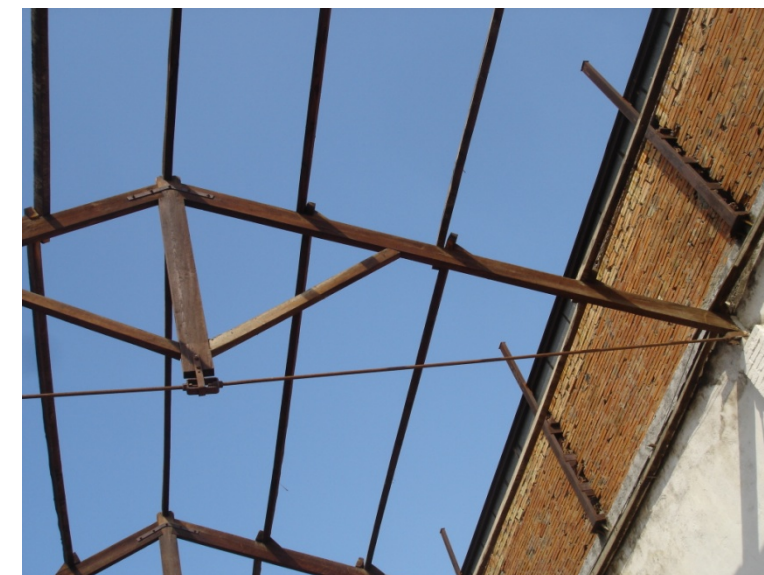
DATA: 26/09/08	NOMBRE D'ENCAVALLADES: 9	ZONA: A					
INTEREIX ENTRE ENCAVALLADES: 5,05 m.							
ENCAVALLADA NÚM: 6							
ENCAVALLADA NOMBRE DE CORRETGES: 9							
OBSERVACIONS:							
LESIONS OBSERVADES A L'ENCAVALLADA							
ELEMENT	1	2	3	6	7		
SECCIÓ cm.	7 X 20	7 X 20	7 X 20	Ø15	Ø15		
INCLINACIÓ:							
FISSURES longitudinal		0,50 m.	1,00 m.				
transversal							
tallant							
TAQUES DE FONGS							
PERDUA DE SECCIÓ							
OXIDACIÓ				X			
CORROSIÓ				X			
MOSTRA							
HUMITATS	X						
REPARACIONS							
MODIFICACIONS							
ALTRES

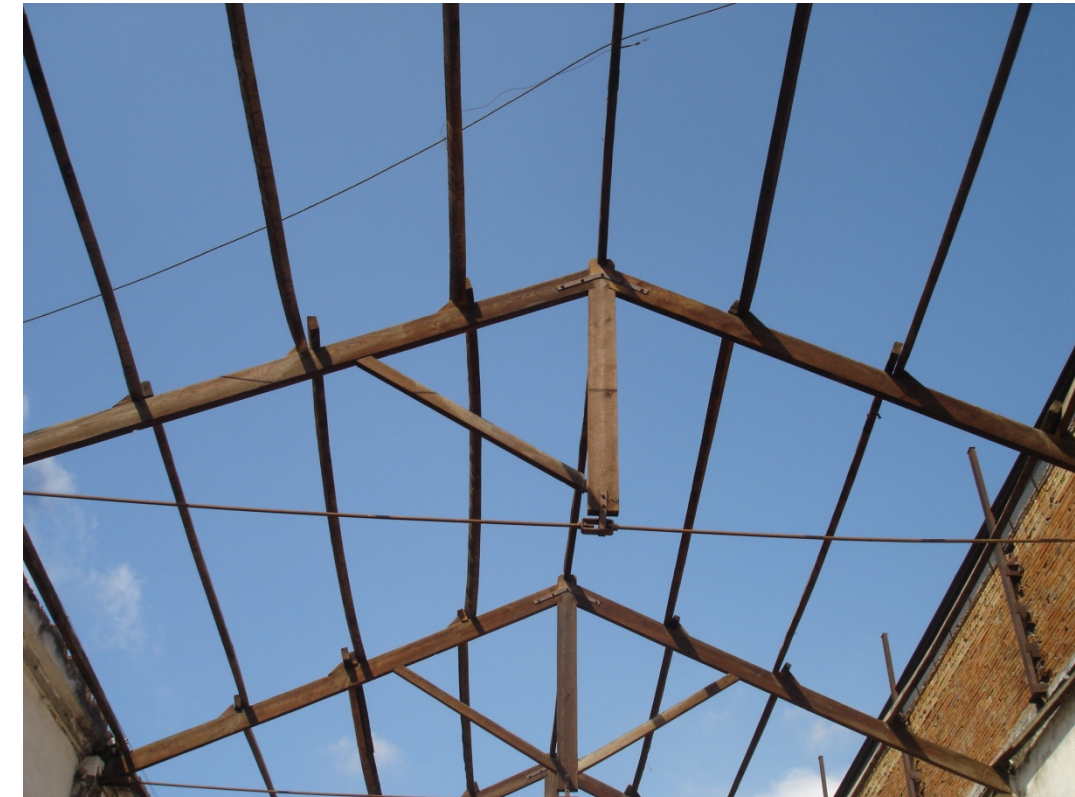
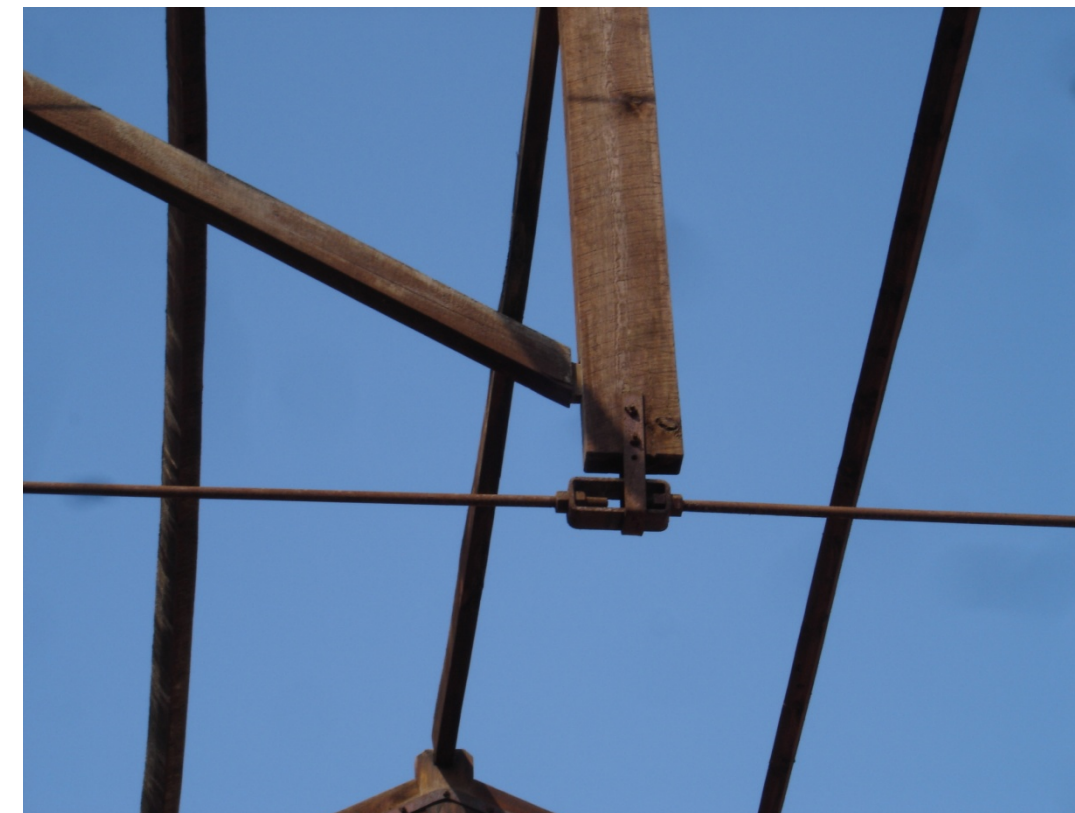
ENCAVALLADA NÚM: 7							
ENCAVALLADA NOMBRE DE CORRETGES: 9							
OBSERVACIONS:							
LESIONS OBSERVADES A L'ENCAVALLADA							
ELEMENT	5	6	7				
SECCIÓ cm.		Ø15	Ø15				
INCLINACIÓ:	ELIMINAT						
FISSURES longitudinal							
transversal							
tallant							
TAQUES DE FONGS							
PERDUA DE SECCIÓ							
OXIDACIÓ							
CORROSIÓ							
MOSTRA							
HUMITATS							
REPARACIONS							
MODIFICACIONS							
ALTRES

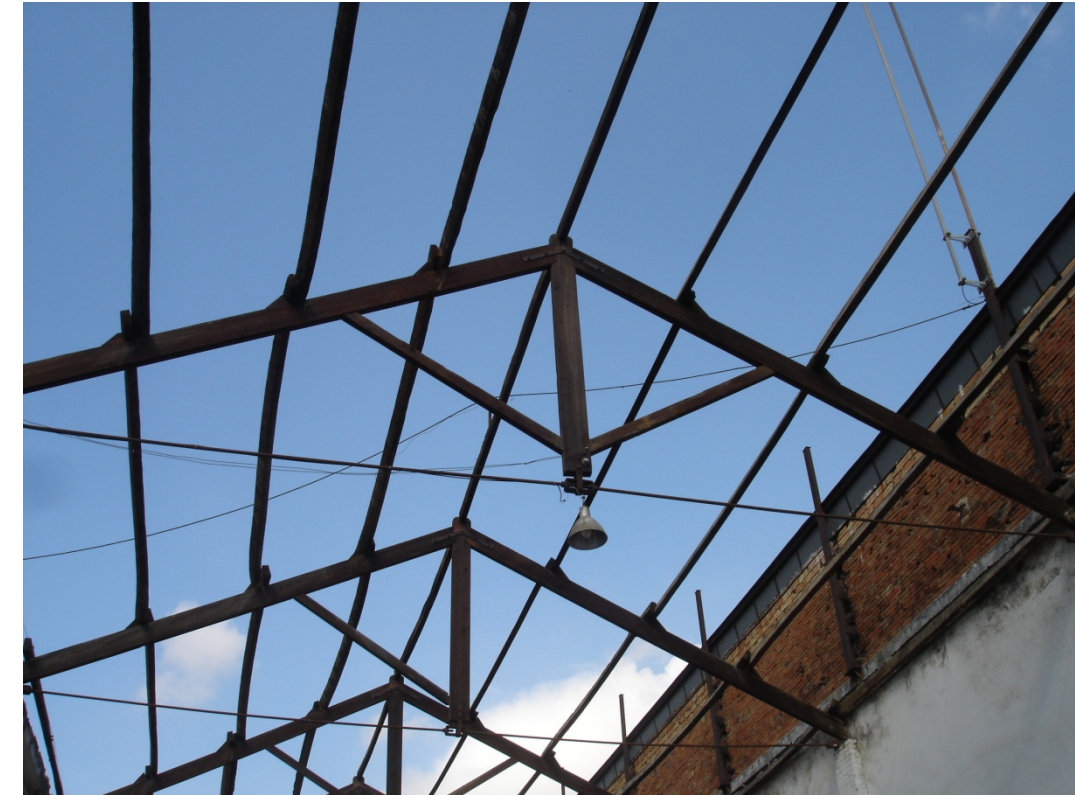
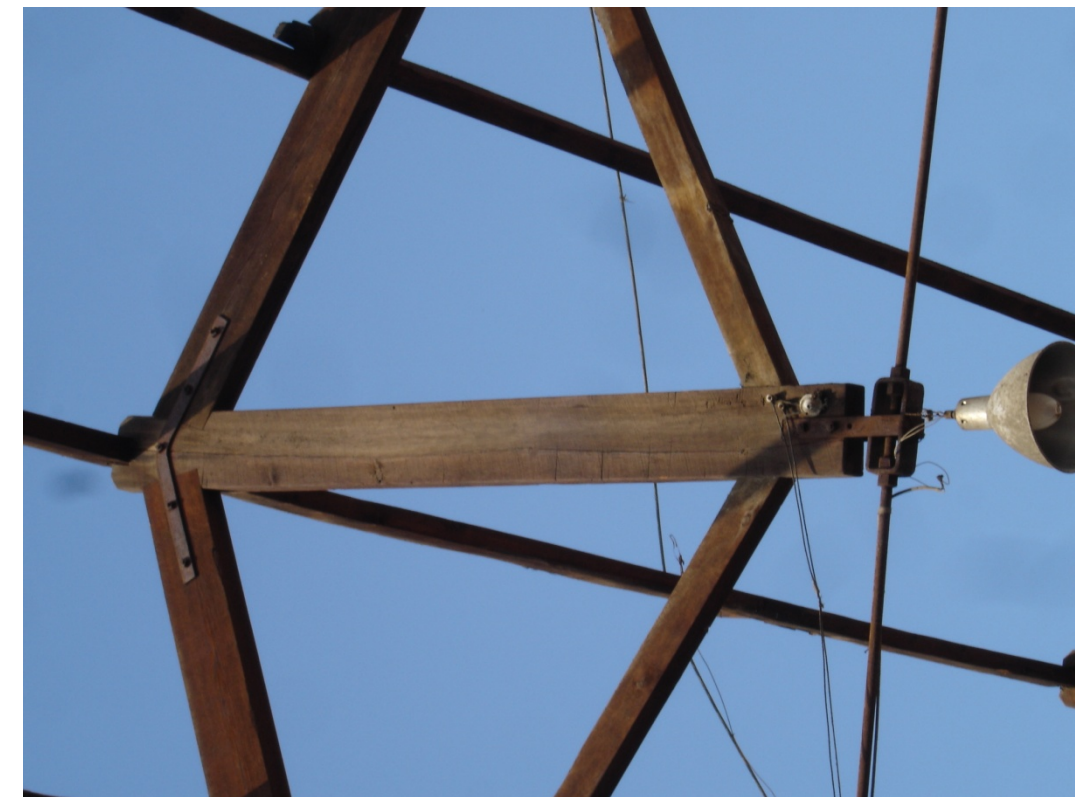
ENCAVALLADA NÚM:	8				
ENCAVALLADA NOMBRE DE CORRETGES:	9				
OBSERVACIONS:					
LESIONS OBSERVADES A L'ENCAVALLADA					
ELEMENT	3	6	7		
SECCIÓ cm.	7 X 20	ø15	ø15		
INCLINACIÓ:					
FISSURES longitudinal	TOTAL				
transversal					
tallant					
TAQUES DE FONGS					
PERDUA DE SECCIÓ					
OXIDACIÓ					
CORROSIÓ					
MOSTRA					
HUMITATS					
REPARACIONS					
MODIFICACIONS					
ALTRES

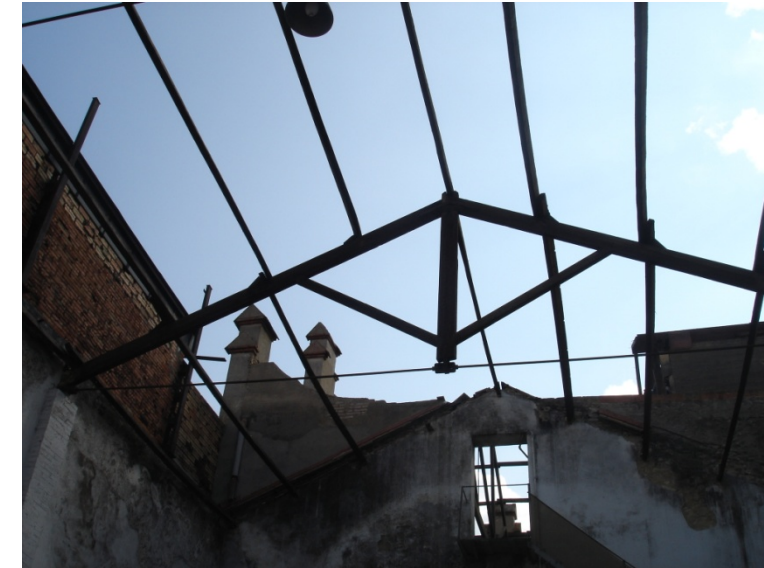
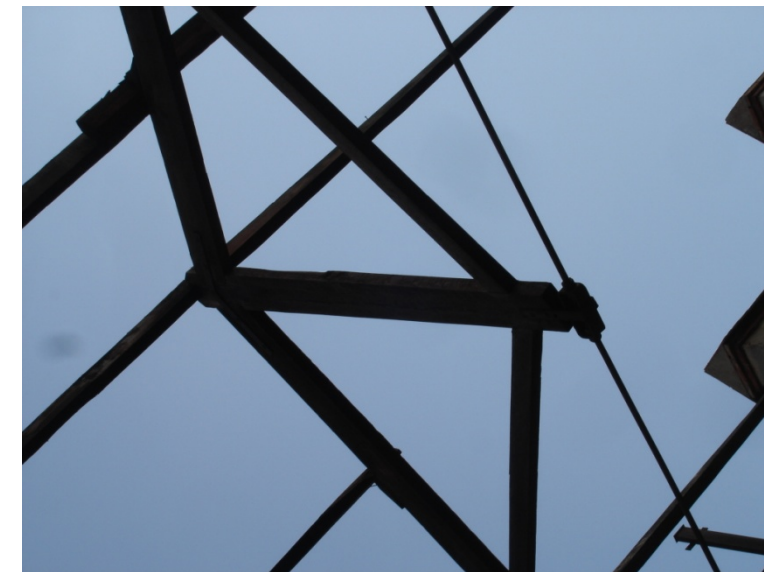
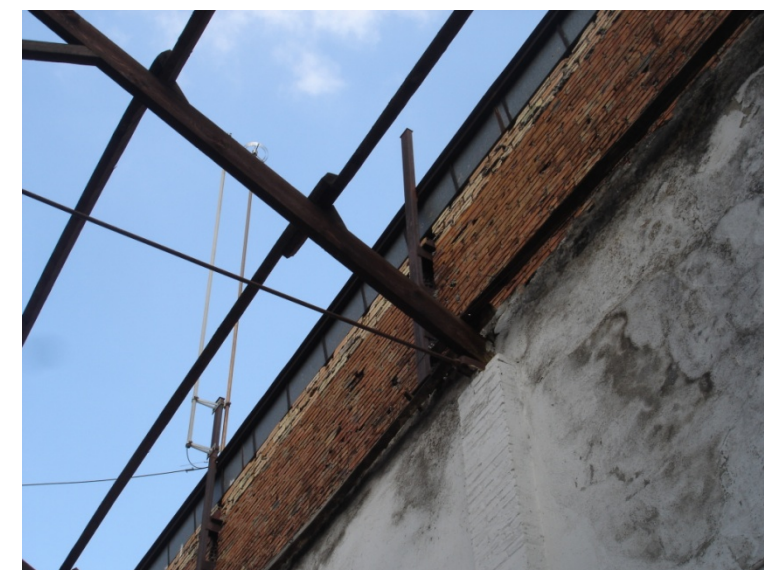
DATA: 26/09/08	NOMBRE D'ENCAVALLADES: 9	ZONA: A					
INTEREIX ENTRE ENCAVALLADES:	5,05 m.						
ENCAVALLADA NÚM:	9						
ENCAVALLADA NOMBRE DE CORRETGES:	9						
OBSERVACIONS:							
LESIONS OBSERVADES A L'ENCAVALLADA							
ELEMENT	2	3	6	7			
SECCIÓ cm.	7 X 20	7 X 20	ø15	ø15			
INCLINACIÓ:							
FISSURES longitudinal		TOTAL					
transversal							
tallant							
TAQUES DE FONGS							
PERDUA DE SECCIÓ							
OXIDACIÓ							
CORROSIÓ							
MOSTRA							
HUMITATS							
REPARACIONS							
MODIFICACIONS							
ALTRES

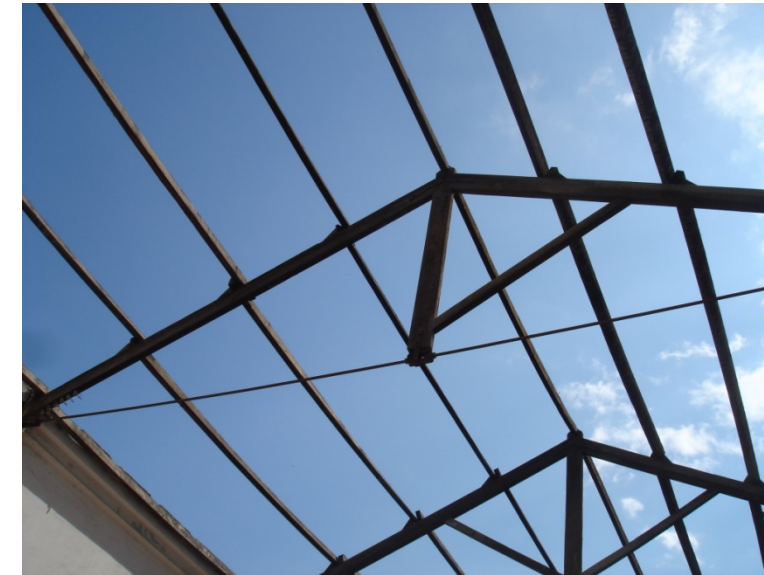
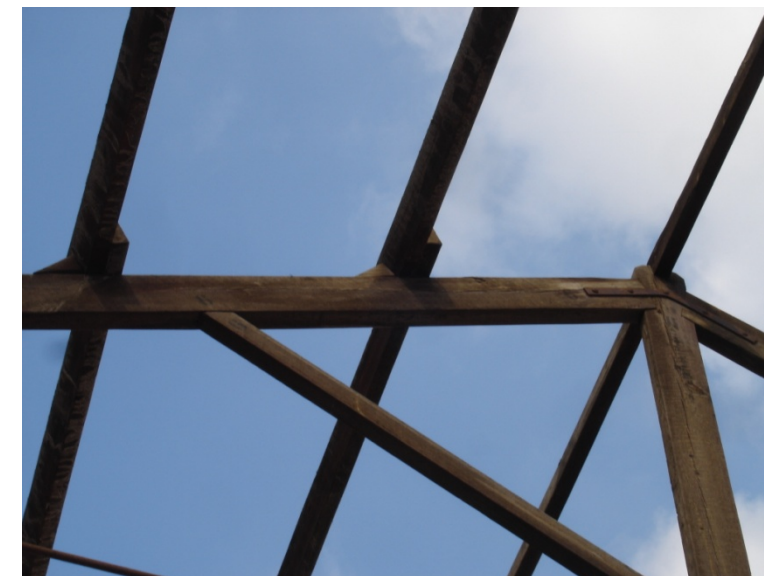
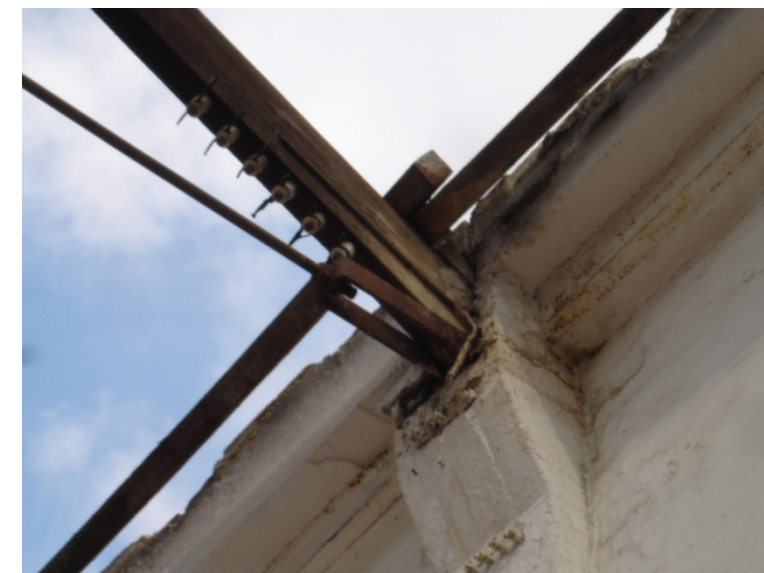
NAU B: Encavallada nº1

DATA: 26/09/08	NOMBRE D'ENCAVALLADES: 9	ZONA: B						
INTEREIX ENTRE ENCAVALLADES:	5,05 m.							
ENCAVALLADA NÚM:	1							
ENCAVALLADA NOMBRE DE CORRETGES:	9							
OBSERVACIONS:								
LESIONS OBSERVADES A L'ENCAVALLADA								
ELEMENT	1	2	3	5	6	7		
SECCIÓ cm.	7 X 20	7 X 20	7 X 20		∅15	∅15		
INCLINACIÓ:								
FISSURES longitudinal	2,10m.		TOTAL	ELIMINAT				
transversal								
tallant								
TAQUES DE FONGS								
PERDUA DE SECCIÓ								
OXIDACIÓ					X	X		
CORROSIÓ								
MOSTRA								
HUMITATS		X						
REPARACIONS								
MODIFICACIONS								
ALTRES
